Tiefbauamt des Kantons St. Gallen

Kantonsstrasse Nr. 76 Bad Ragaz-Pfäfers „Valurrank“

Baugrundgutachten

GEOLOGISCH-GEOTECHNISCHER BERICHT

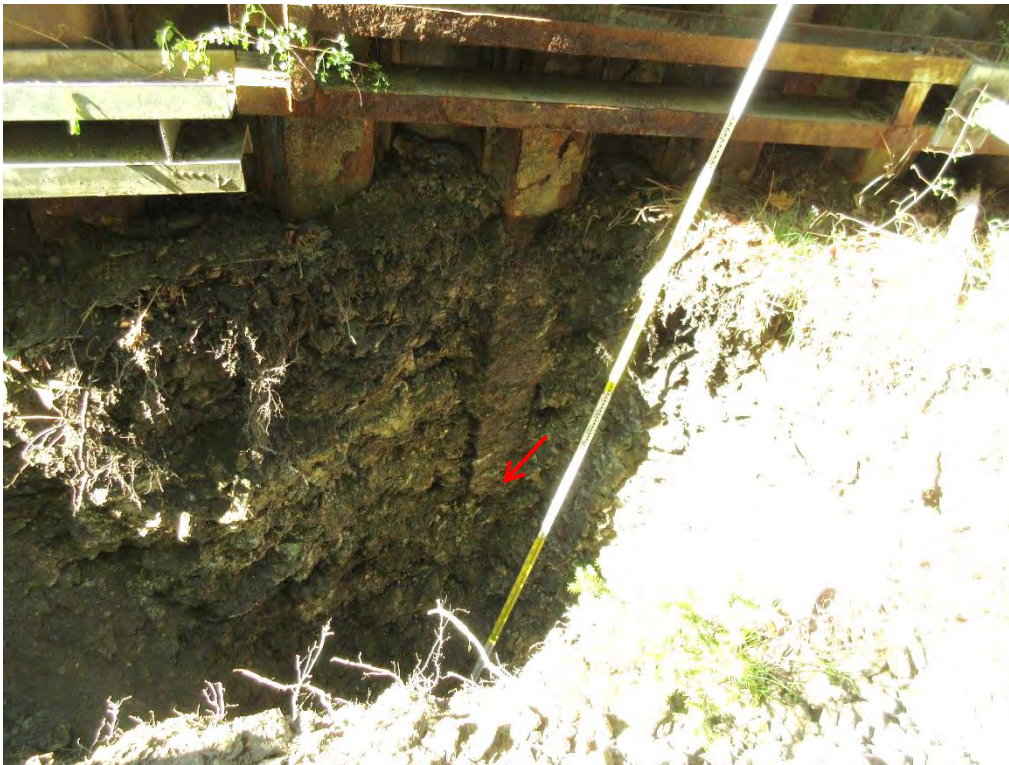
- Baggerschlitzwände kurzzeitig stabil
- Keine Wasserzutritte
- Fels in ca. 4.0 m Tiefe Baggerschlitz (mit Baggerschaufel gekratzt), bzw. ca. 8 m von OK Strasse.
- UK Spundwand in ca. 1.8 m Tiefe.

Gemäss den Plan-Unterlagen wurden die rückverankerten Spundwände auf die Felsoberfläche abgestellt. Am Standort des Baggerschlitzes BS1/20 war dies jedoch nicht der Fall, da die Spundwand in einer Höhe von 1.8 m des Baggerschlitzes im Hangschutt eingebunden war. Demzufolge muss davon ausgegangen werden, dass die Unterkante der Spundwände entgegen der Plan-Unterlagen nicht durchgehend auf der Felsoberfläche abgestellt sind.

Foto 1: Baggerschlitz BS1 mit UK Spundwand in ca. 2 m ab OKT (Pfeil)

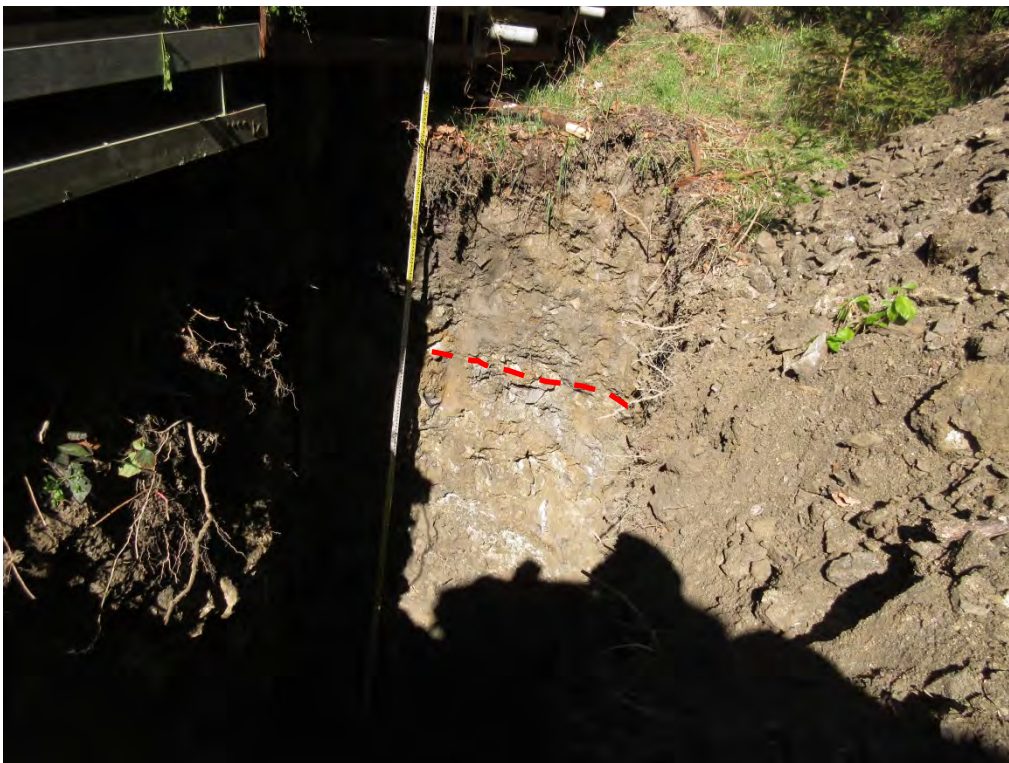
Tabelle 6: Zusammenfassung Baggerschlitz BS1/20, ca. 2'756'913 / 1'207'142, ca. 666.0 m ü. M		
Tiefe OKT [m]	Geotechnische Beschreibung	Geologische Identifikation
0 – 0.2	Silt, stark kiesig, schwach sandig; Komponenten: kantig; verwurzelt, humos; geringe Plastizität; trocken; dunkelbraun	Boden
0.2 – 0.8	Kies, siltig, schwach sandig, schwach tonig, reichlich Steine (Ø 6-15 cm); Komponenten: kantig (monomikt: Kalkschiefer, Kieselkalk); feucht; dunkelgrau	Künstliche Auffüllung
0.8 – 3.8	Kies; siltig, schwach sandig, viele Steine (Ø 10-20 cm), wenig Blöcke (Ø 20-30 cm); Komponenten: kantig; feucht; beigebraun	Hangschutt

Foto 2: Baggerschlitz BS1 mit Grenze künstlicher Auffüllung und Hangschutt (gestrichelt).

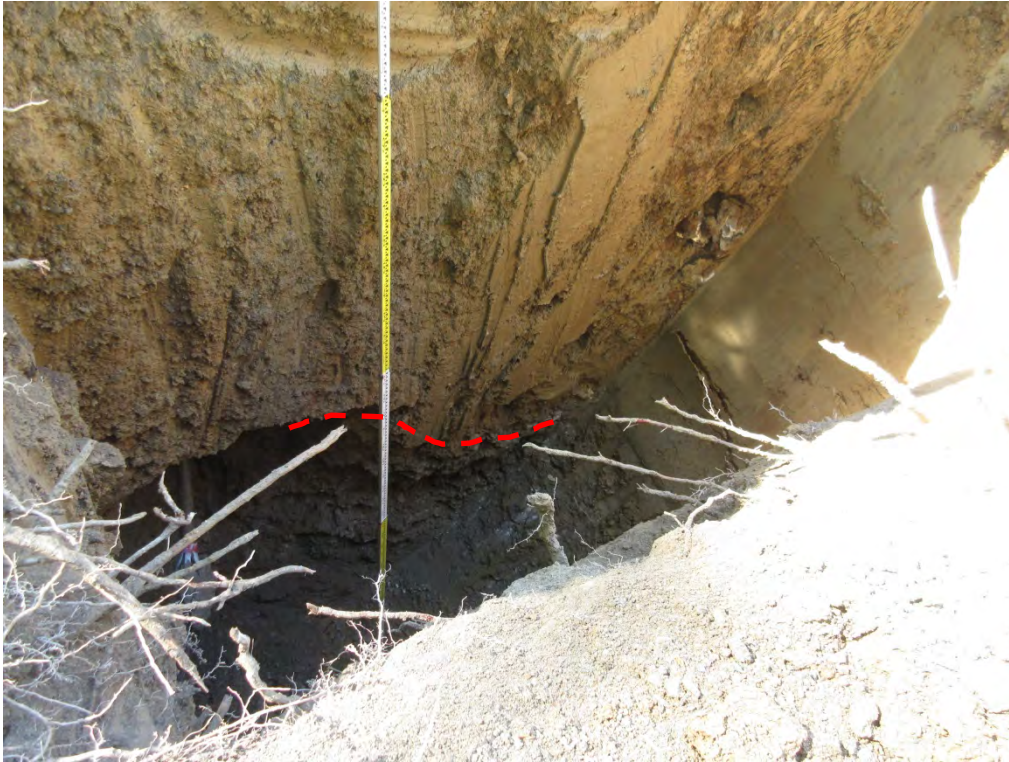
- Baggerschlitzwände untere 2 m stark nachbrüchig
- Keine Wasserzutritte
- Fels in ca. 6 m Tiefe (mit Baggerschaufel gekratzt), bzw. ca. 7 m von OK Strasse

Foto 3: Baggerschlitz BS2 mit Grenze künstlicher Auffüllung und Hangschutt (gestrichelt).

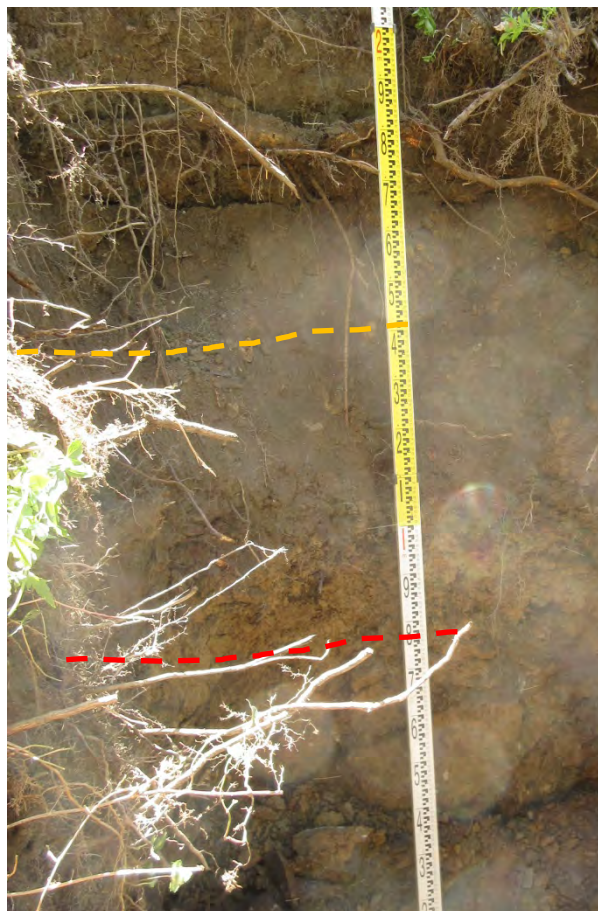
- Baggerschlitzwände stabil
- Keine Wasserzutritte
- Fels in ca. 2.5 m Tiefe bzw. 2.5 m OK Strasse

Foto 4: Baggerschlitz BS3 mit Grenze künstlicher Auffüllung und Hangschutt (gelb gestrichelt) und Mauerfundament (rot gestrichelt).

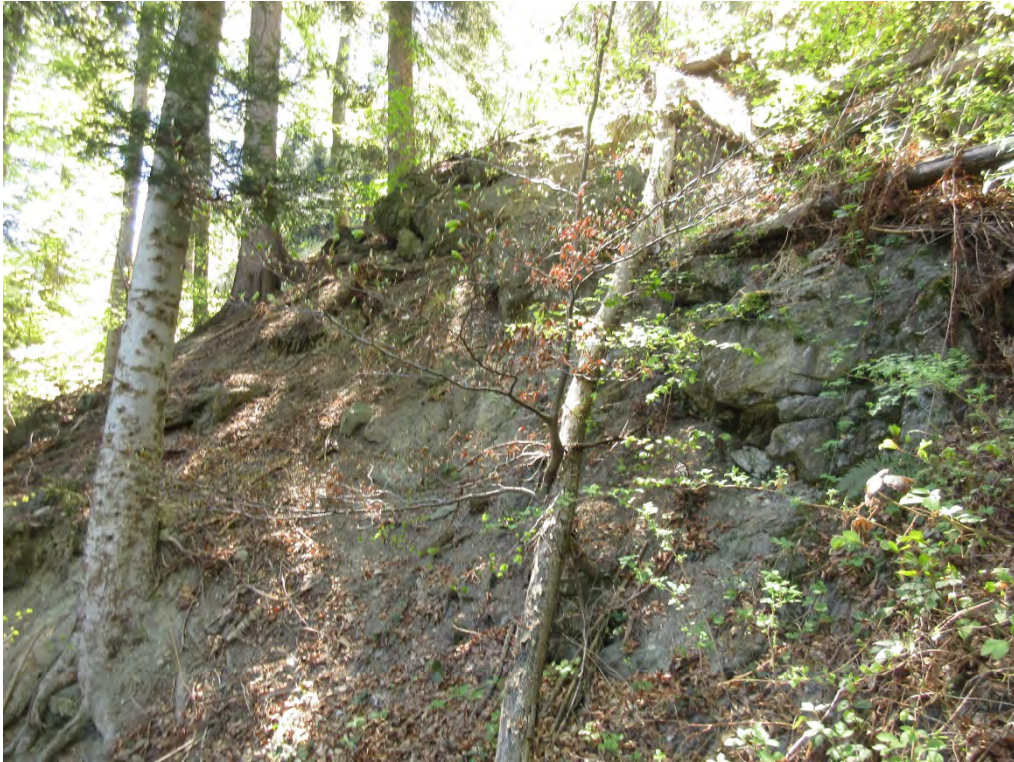
Im Projektperimeter ist die Lockergesteinsbedeckung, bestehend aus kiesigem Hangschutt, und untergeordnet Moräne mit 0.5-1 m geringmächtig (vgl. Foto 5, Anhang 9). Im westlichen Bereich unterhalb der Strasse ist der Hangschutt bzw. Moräne an Böschungskanten mit 1-2 m lokal etwas mächtiger. Künstliche Auffüllung von 1-5 m Mächtigkeit besteht unmittelbar talwärts angrenzend zur Strasse im Bereich der Spundwände und Stützmauern.

Foto 5: Blick nach Osten unterhalb Strasse mit oberflächennahem Fels

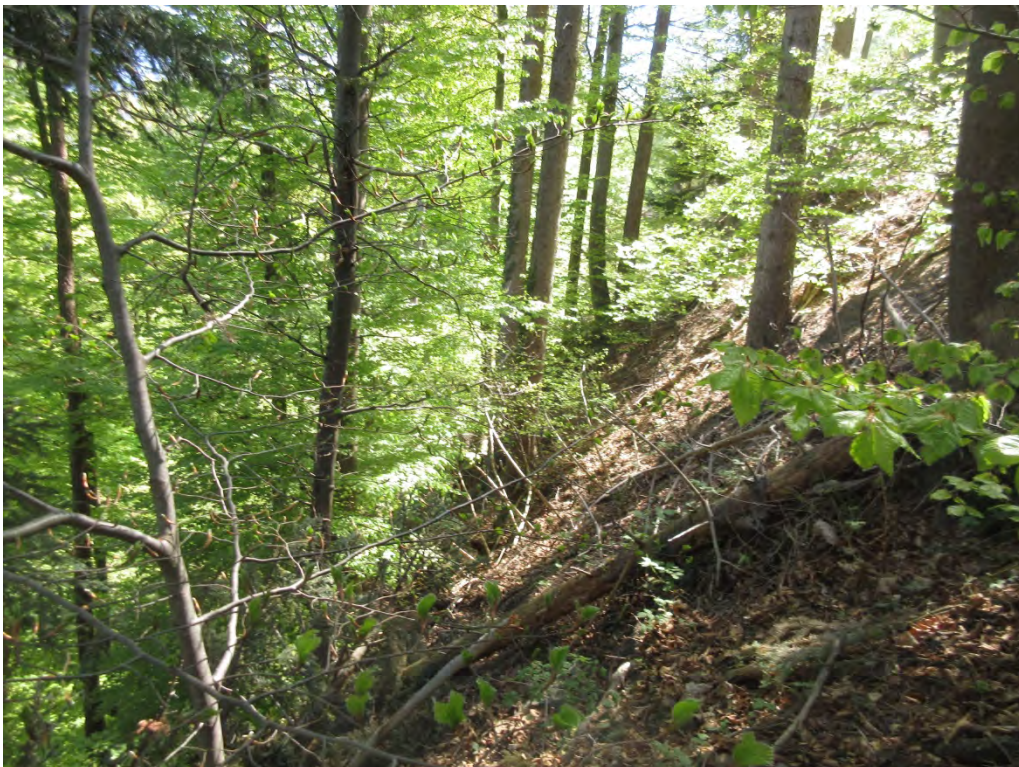
Phänomene für kriechende bzw. rutschende Hänge in Form von Sichelwuchs wurden unterhalb der Strasse im mittleren Bereich des Perimeters beobachtet (vgl. Foto 6-8, Anhang 9). Der Sichelwuchs der Bäume ist augenfällig zweigeteilt, was auf diskontinuierliche Rutschbewegungen hindeuten kann.

Foto 6: Blick nach Osten unterhalb Strasse mit geradem Baumwuchs

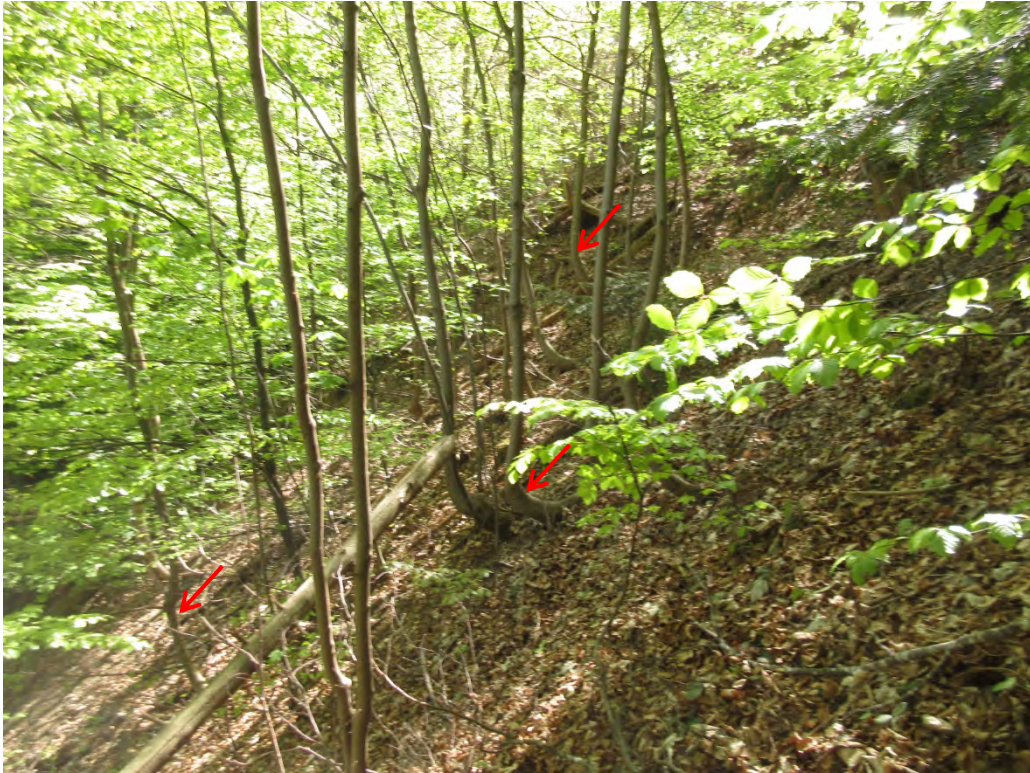
Foto 7: Blick nach Osten unterhalb Strasse zw. KB2-KB1 mit Sichelwuchs (Pfeile).

Die Risse in der Strasse sind nicht zwingend als Anzeichen für eine Rutschung anzusehen. Aufgrund der Steilheit des Geländes unterhalb der Strasse und des dort oberflächlich vorhandenen Materials kann leichter Sichelwuchs auch ohne Rutschprozesse auftreten. Zusätzliche Untersuchungen (Inklinometer) sind dazu notwendig, um den Betrag allfälliger Rutschbewegungen und die Tiefe allfälliger Gleitflächen zu bestimmen (siehe Mess- und Überwachungskonzept Kap. 6.7).

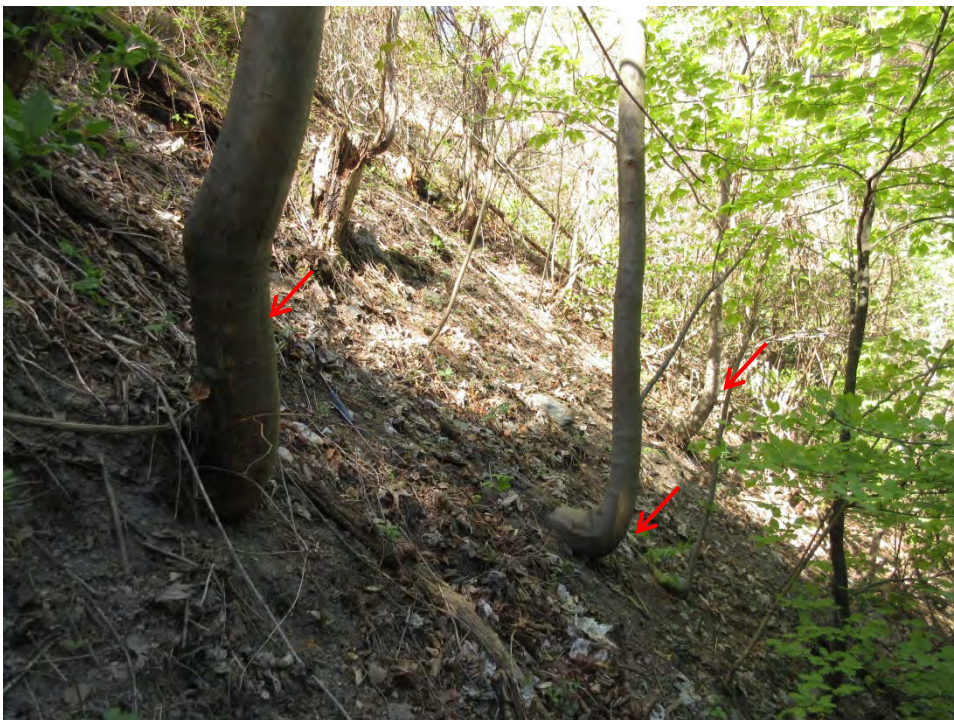
Foto 8: Blick nach Nordwesten unterhalb Strasse KB1 mit Sichelwuchs (Pfeile).

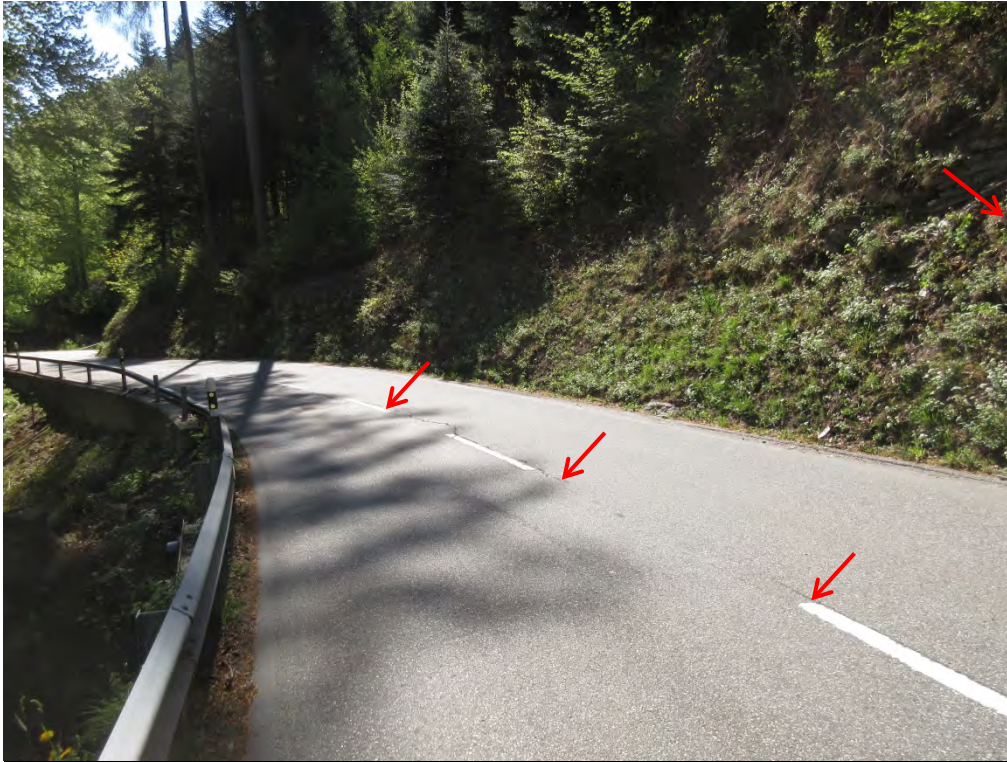
Mehrere vergossene Risse unterschiedlicher Länge mit meist nordwestlich-südöstlicher Ausrichtung, können im Asphalt-Belag der Strasse beobachtet werden (Foto 9 und 11, Anhang 9). Auf Höhe von BS1/20 bis KB4/20 sind die meisten bzw. mehrere Meter langen Risse im Strassenbelag zu verzeichnen. Östlich von BS1/20 ist der Riss in der bergseitigen Entwässerungsrinne als geringfügige Absackung zu interpretieren. Der zweite Abschnitt mit mehrere Meter langen, vergossenen Rissen befindet sich zwischen KB3/20 und KB2/20. Vereinzelt, vergossene Risse mit rund 1 m Länge befinden sich auf Höhe der alten Rutschung von 1982 bzw. KB1/20. Die vergossenen Risse im Strassenbelag deuten auf lokale Rutschbewegungen im Lockergestein hin, können jedoch auch auf eine ungenügende Verdichtung der Hinterfüllung der Spundwände zurückzuführen sein.

Der Zustand der Strasse bezüglich Vorkommen von Rissen ist im Anhang 2 dargestellt. Im östlichen Teil der Strasse wurden vorwiegend strassenparallel Risse gefunden (vgl. Foto 9 und 11, Anhang 9). Die 1-5 m langen Risse verlaufen meist entlang der mittleren Strassenmarkierung.

Foto 9: Blick nach Südosten, Strasse mit Rissen in der Fahrbahnmitte (Pfeile).

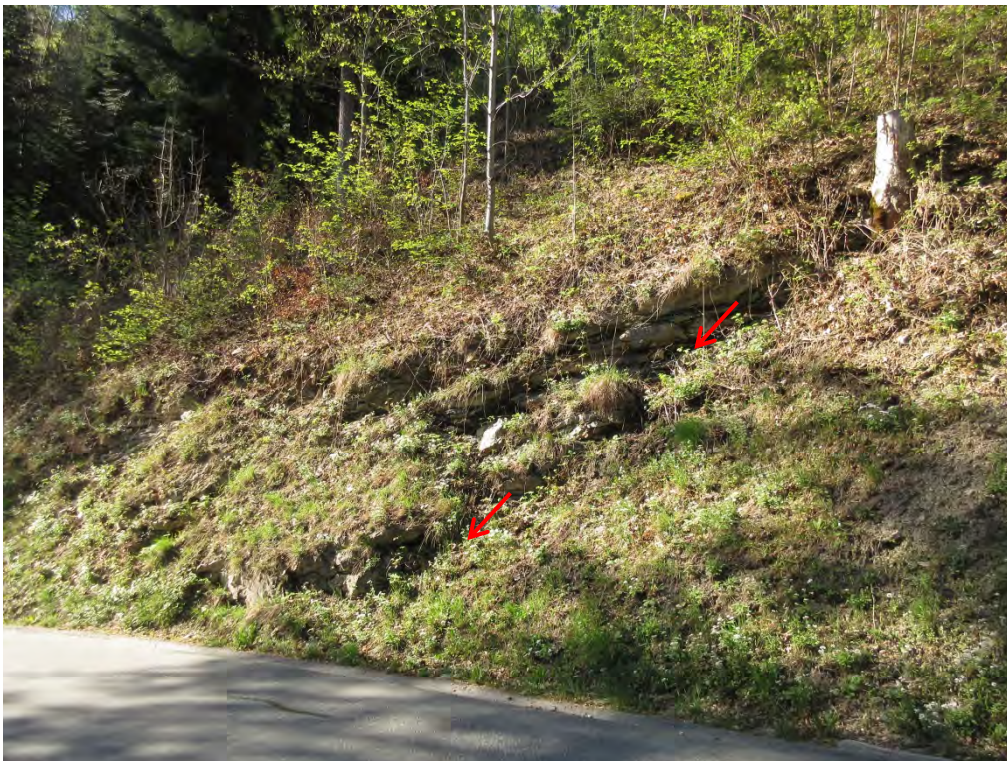
Vernässte Stellen wurden an einer Lokalität an der bergseitigen Fels-Strassenböschung vorgefunden (vgl. Foto 10, Anhang 9). Es handelt sich vermutlich um kleine unergiebiges Hangquelle im Übergang vom Hangschutt zum Fels.

Foto 10: Blick nach Südosten, bergseitige Strassenböschung mit lokaler Vernässung (Pfeile).

Aufgrund der ausgesprochen langen Trockenphase im Frühjahr 2020 (März-April) wurde lediglich eine vernässte Stelle bergseitig der Strasse auf Höhe BS2/20 angetroffen. Es ist jedoch nicht auszuschliessen, dass weitere Vernässungen oder feuchte Stellen im Hang bei durchschnittlichem Witterungsverlauf anzutreffen sind. Gegebenenfalls ist eine erneute Begehung im Herbst um ein realistischeres Bild der Hydrogeologie im Rutschhang empfehlenswert.

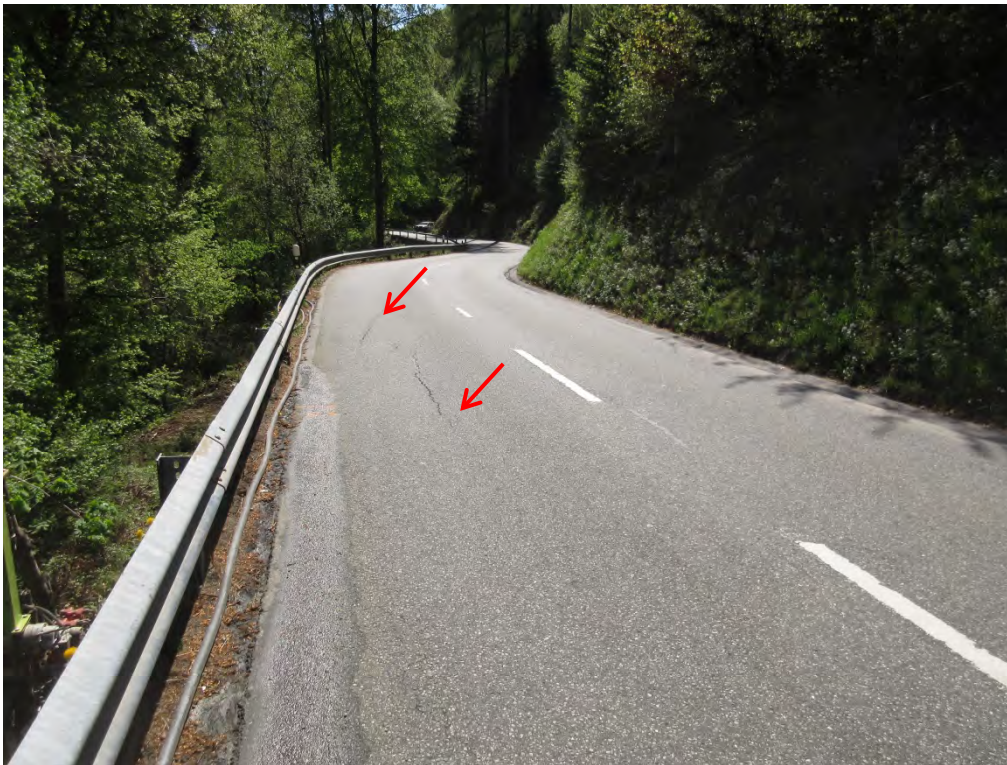
Foto 11: Blick nach Südosten, Strasse mit Rissen in der bergwärts führenden Spur (Pfeile).

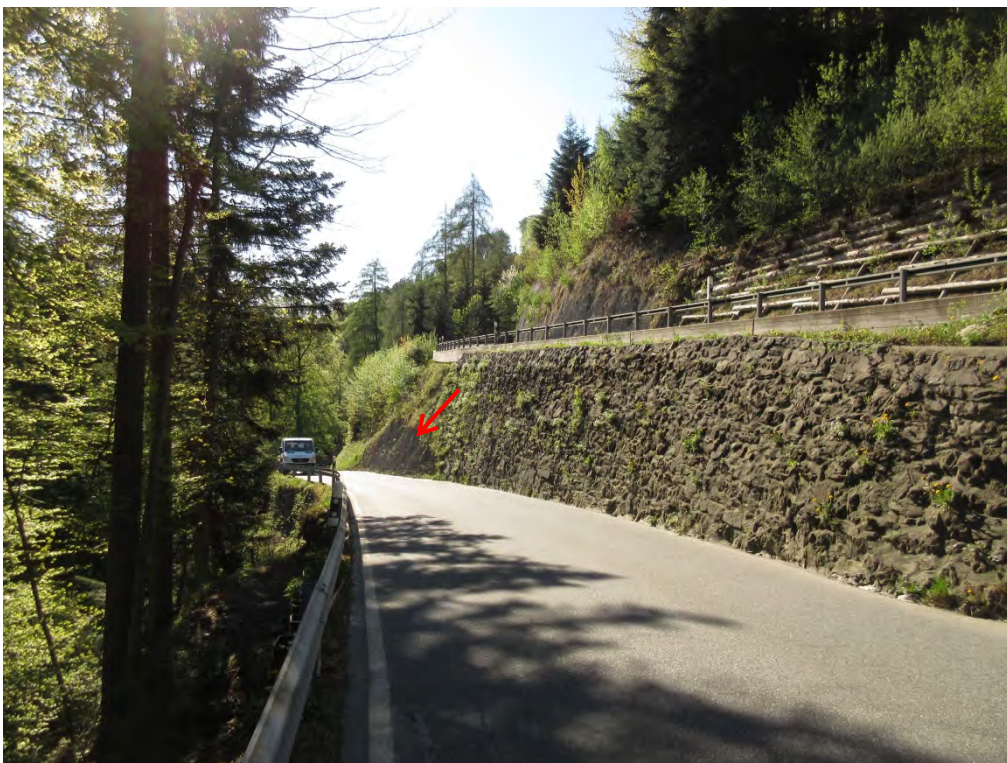
Foto 12: Blick nach Südosten, Strasse mit Felsböschung (Pfeil) und Stützmauer.

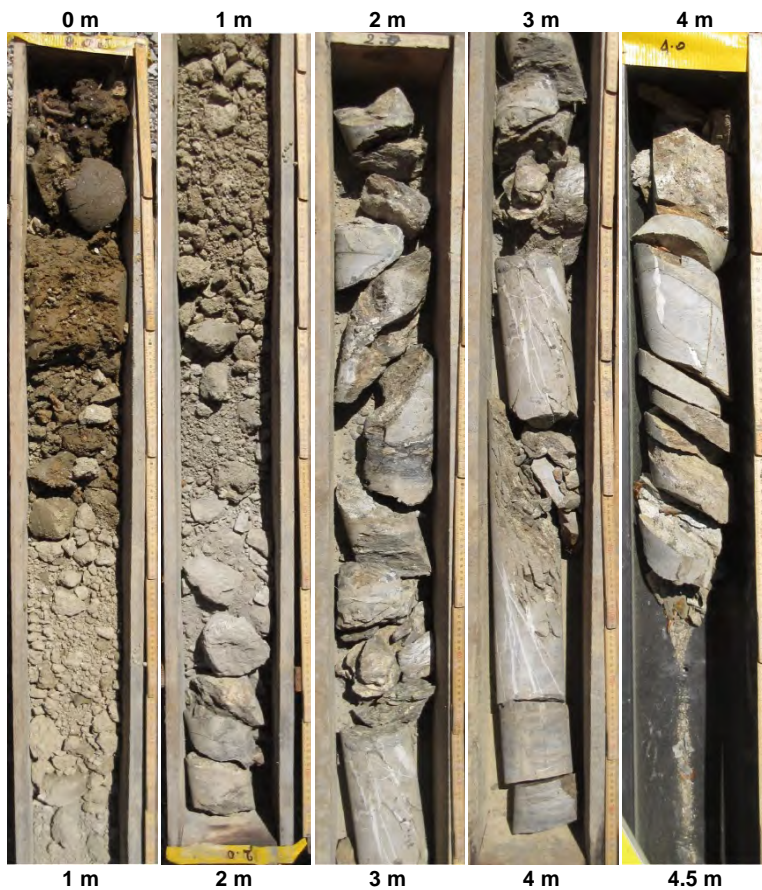
Sondierbohrung KB1/20:

Tabelle 1: Zusammenfassung Kernbohrung KB1/20, 2'756'903 / 1'207'144, 666.4 m ü. M.		
Tiefe OKT [m]	Geotechnische Beschreibung	Geologische Identifikation
0.0 – 0.7	Silt, stark kiesig, schwach sandig	Künstliche Auffüllung
0.7 – 1.5	Kies stark sandig, schwach siltig	Hangschutt
1.5 – 1.8	Kalkschiefer und Mergel zu Steinen und Blöcken zerbohrt	Ragazer-Flysch (verwittert)
1.8 – 4.5	Wechsellagerung von Kieselkalk und Kalkschiefer, durchsetzt mit wenig Kalzitadern, Schieferungsflächen häufig verwellt, graphitisch und teilweise schmierig	Ragazer-Flysch

- Keine Wasserzutritte beobachtet
- fester Fels ab 1.8 m

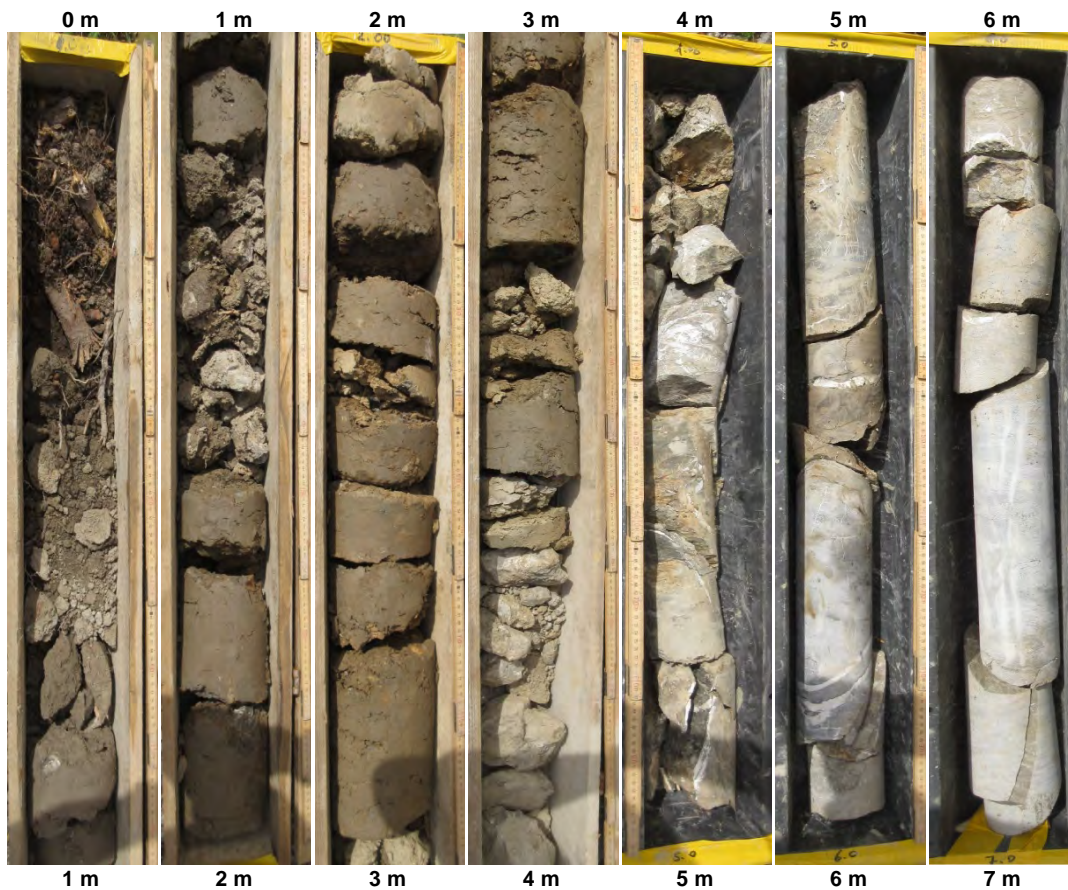
Sondierbohrung KB4/20:

Tabelle 4: Zusammenfassung Kernbohrung KB4/20, 2'756'963 / 1'207'111, 662.2 m ü. M.

Tiefe OKT [m]	Geotechnische Beschreibung	Geologische Identifikation
0 – 2.0	Sand, siltig, schwach kiesig, bis Kies, stark siltig, schwach sandig, wenig Steine (Ø 6 cm)	Künstliche Auffüllung
2.0 – 3.4	Kies, stark siltig, schwach sandig, wenig Steine (Ø 6-10 cm)	Hangschutt
3.4 – 4.0	Kalkschiefer und Mergel zu Steinen und Blöcken zerbohrt	Ragazer-Flysch (verwittert)
4.0 – 7.0	Wechselagerung von Kalkschiefer und Mergeln, durchsetzt mit wenig Kalzitadern, Schieferungsflächen häufig verwellt, graphitisch und teilweise schmierig	Ragazer-Flysch

- Keine Wasserzutritte beobachtet
- fester Fels ab 4.0 m
