6073-3 / Aktennotiz vom 20.04.2021
Projekt Vorabklärungen, Kantonsstrasse Nr. 76 Bad Ragaz - Pfäfers

2. Folgemessung Inklinometer April 2021

1. Ausgangslage

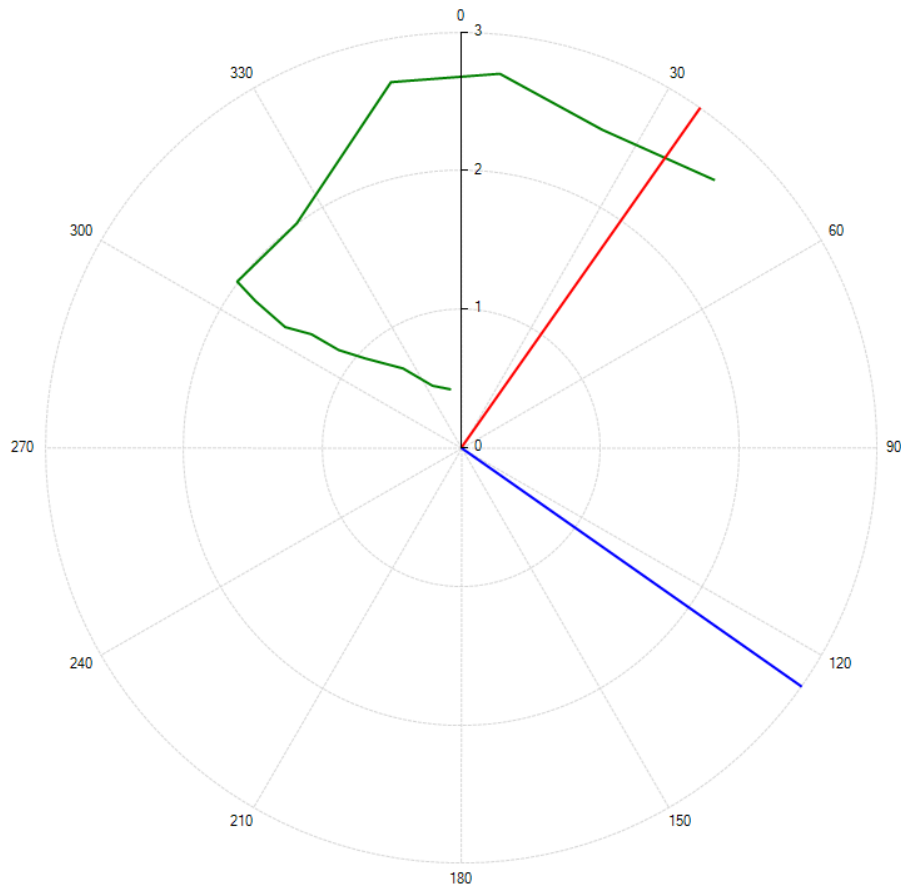
Messstelle: KB3/20

Der Schacht von KB3/20 ist bei 1. Folgemessung Ende Oktober 2020 stark beschädigt vorgefunden worden. Die 1. Folgemessung zeigte in den obersten 2-3 m eine starke Deformation, welche auf einen starken Impuls von oben bzw. ausserhalb des Inklinometerrohrs beispielsweise durch den Schlag eines umgestürzter Baumstamms oder Steinblocks schliessen lässt. Beim Abteufen der Sonde hat zudem Schutt am Boden des Inklinometerrohrs die unterste Messung bei 7 m Tiefe verunmöglicht. Die erste (unterste?) Messung wurde daher bei 6.7 m anstatt 7.0 m gemacht. Eine nachfolgende Inspektion durch Kanal-TV hat gezeigt, dass sich tatsächlich etwas Bauschutt und Holz am Boden des Inklinometers angesammelt hat. Bei der visuellen Überprüfung konnte jedoch keine signifikanten Deformationen festgestellt werden, worauf auf einen Ersatz des Inklinometers vorläufig verzichtet wurde. Aufgrund dieser mutmasslichen externen Manipulation an der Messinstallation ist die Messung ist mit grosser Vorsicht zu behandeln.
