## Neubau Haltestelle Guisanplatz

### Road Safety Audit

Vorprojekt

25. Mai 2021 / 1.0

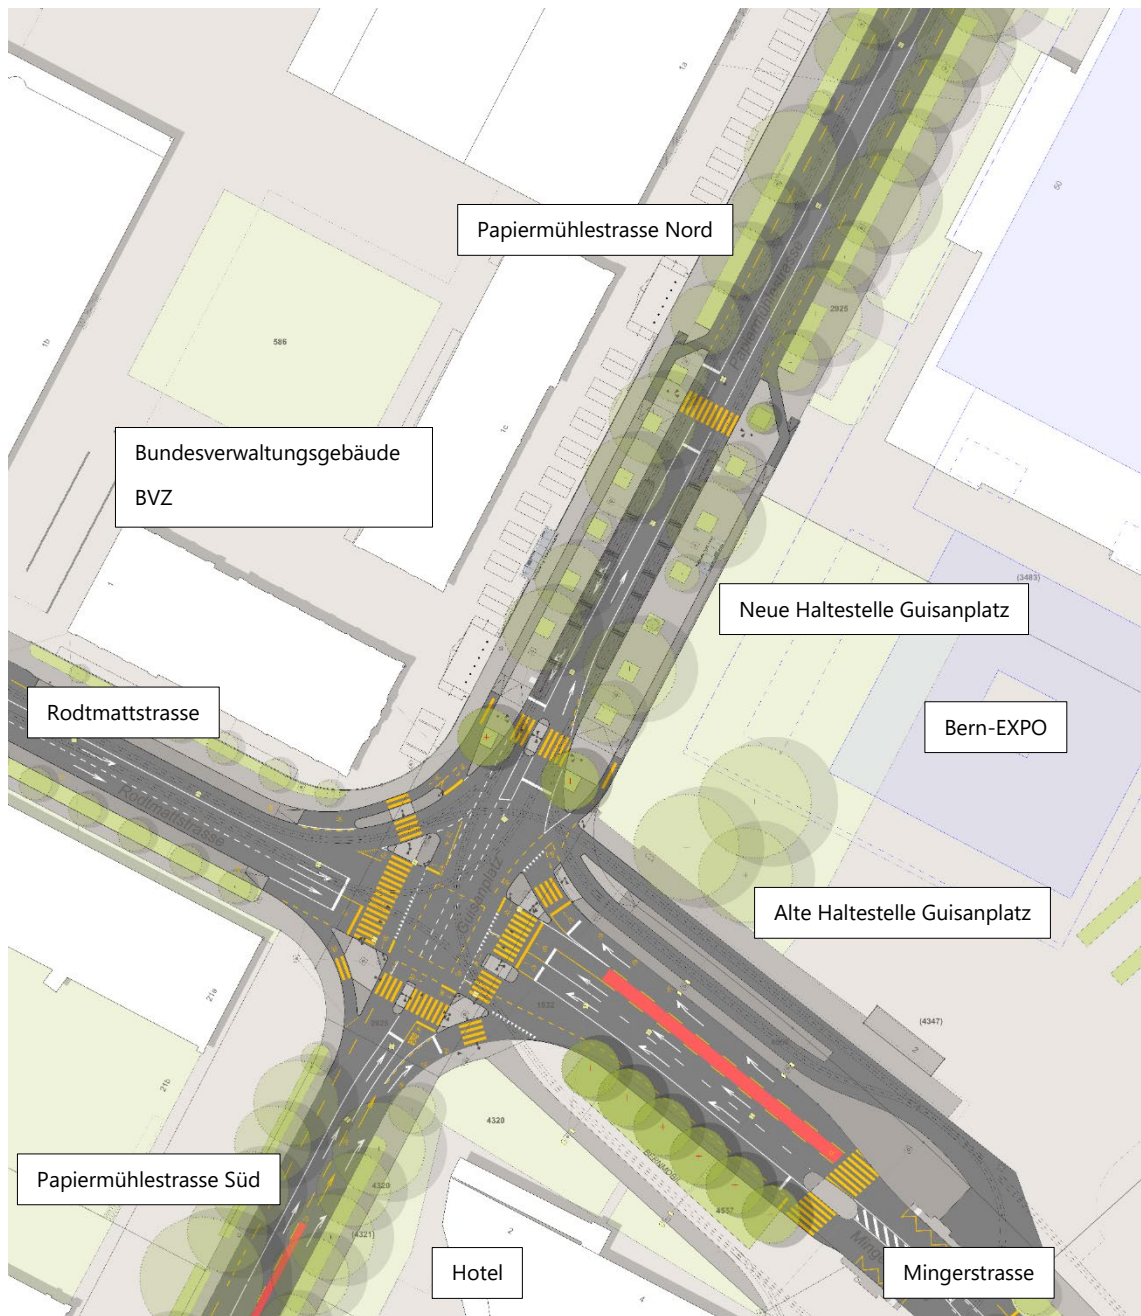
Abbildung 2 Projektperimeter mit verwendeten Begriffen zur Lokalisierung (Planstand 29.04.2021)

Der Projektperimeter umfasst die Abschnitte gemäss Abbildung 2

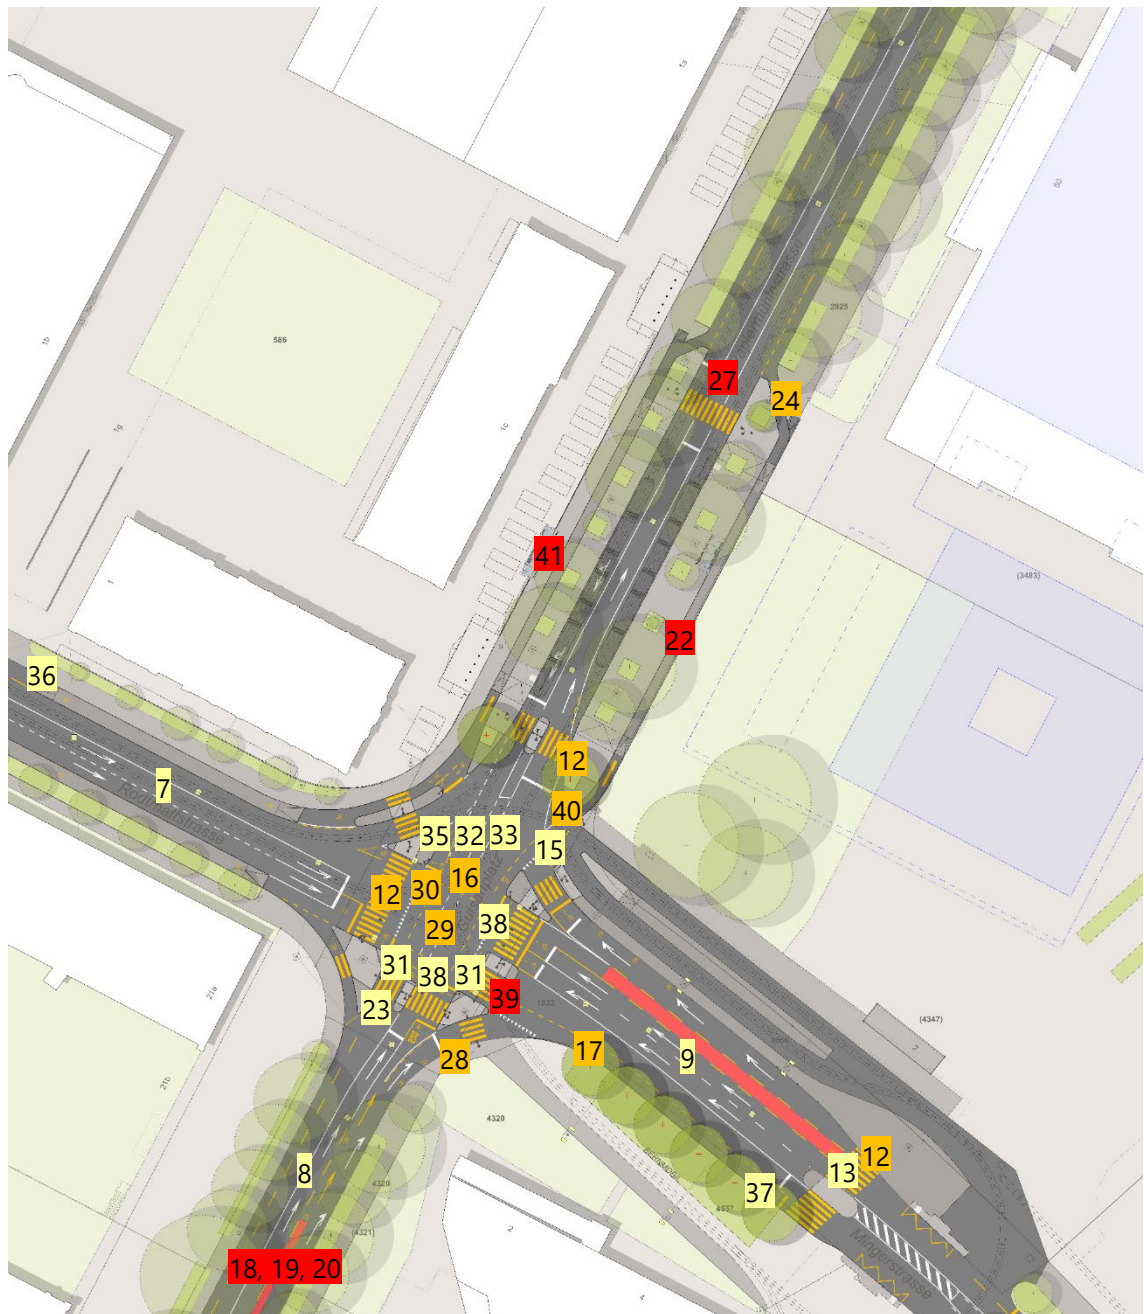
Abbildung 17 Lokalisation Punkte mit Sicherheitsrelevanz (gelb, orange und rot)

Die Punkte mit Sicherheitsrelevanz werden folgendermassen nach Typen gegliedert:

- A** Anpassungen sind aus Sicht Verkehrssicherheit nötig und entsprechend zu berücksichtigen (vgl. Abbildung 17, rot).
- B** Anpassungen, die im Ermessungsspielraum der Bauherrschaft zur Optimierung der Verkehrssicherheit liegen und berücksichtigt werden sollten (vgl. Abbildung 17, orange).
- C** Wünschenswerte Anpassungen, welche die Verkehrssicherheit verbessern (vgl. Abbildung 17, gelb).

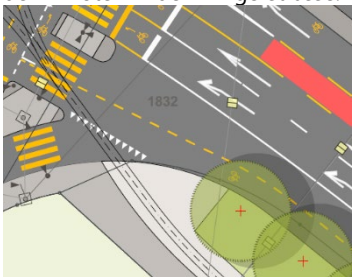
B	17	Velolängsführung Art: Die Art der Velolängsführung ist für die vorhandenen Bedingungen nicht sicher (z. B. Mischverkehr bei zu grossen Geschwindigkeiten, Kernfahrbahn mit zu viel LW, Mischverkehr mit Fussgänger speziell im Gefälle etc.).	Einengung des MIV-Streifens nach dem Knoten in der Mingerstrasse.

Der Velostreifen nach dem Rechtseinbieger in die Mingerstrasse ist zwar genügend breit, jedoch wird dieser wahrscheinlich oft durch den MIV vom Knoten her überfahren. Dies aufgrund der leichten Rechtskurve und der Einengung des MIV-Streifens auf 3 m.	Klein	Mittel	Klein
A	18	Velolängsführung Art: Die Art der Velolängsführung ist für die vorhandenen Bedingungen nicht sicher (z. B. Mischverkehr bei zu	Die Überführung des Velostreifens in die Mitte auf Papiermühle-	Es kann angenommen werden, dass diese Konfliktfläche regelmässig über lange Strecken überfahren wird und der MIV dem Velofahren den Weg abschneidet. Da die Fahrbahn	Mittel	Mittel	Mittel

Typ	Nr.	Hinweis
B	17	Einengung des MIV-Streifens nach dem Knoten in der Mingerstrasse: Der Velostreifen nach dem Rechtseinbieger in die Mingerstrasse ist zwar genügend breit, jedoch wird dieser wahrscheinlich oft durch den MIV vom Knoten her überfahren. Dies aufgrund der leichten Rechtskurve und der Einengung des MIV-Streifens auf 3 m.
A	18	Velolängsführung Art: Die Überführung des Velostreifens in die Mitte auf Papiermühlestrasse Süd Fahrtrichtung Norden wird mit einer Konfliktfläche erkenntlich gemacht. Es kann angenommen werden, dass diese Konfliktfläche regelmässig über lange Strecken überfahren wird und der MIV dem Velofahrenden den Weg abschneidet. Da die Fahrbahn nicht genügend breit ist, ist eine Veloweiche wahrscheinlich nicht machbar, jedoch ist eine bauliche Führung auf den Geradeausstreifen zu prüfen. Der Rechtsabbieger könnte addiert werden.
A	19	Auf der Papiermühlestrasse Süd wird der Velostreifen links markiert, rechts fehlt allerdings eine Markierung. Zudem ist die Konfliktfläche über eine Länge von rund 55 m markiert. Der geradeausfahrende Velofahrer befindet sich auf der linken Seite des rechtsabbiegenden Autofahrers. Die Konfliktfläche zeigt an, wo es zu Konflikten zwischen dem MIV und Velo kommen kann, jedoch ist der Bereich zwischen der markierten Konfliktfläche und dem Knoten nicht frei von möglichen Konflikten (Spurwechsel bleiben erlaubt). Diese Situation wirkt schwer verständlich, insbesondere für den rechtsabbiegenden MIV; Velos werden über eine lange Strecke in der Mitte in einem Konfliktbereich geführt. Kurz vor der LSA ist der Velostreifen kurzzeitig unterbrochen und der Velofahrer findet sich markierungstechnisch auf der linken Seite des Rechtsabbiegestreifens, um geradeaus zu fahren. Diese Situ-

Typ	Nr.	Hinweis
		ation ist ungewohnt, kann zwischen Velo und MIV Missverständnisse hervorrufen. Für den Velofahrer kann diese Situation sehr einengend wirken, da er zwischen zwei Fahrstreifen keine Fläche für sich ausgewiesen hat. Empfehlung: Die Konfliktfläche und die Möglichkeit zum Einspuren auf den Rechtsabbieger ist möglichst kurz zu halten, Überprüfung der Markierung Fahrstreifenaufteilung kurz vor LSA, Zuweisung einer klaren Breite für den Velofahrer.
A	20	Auf der Papiermühlestrasse Süd Richtung Wankdorf ist zwischen den Fahrstreifen ein Velostreifen mit 1.5 m markiert (rot markierte Fläche). Die Breite zieht sich durch bis zum Ende des markierten Velostreifens. Die Einfahrt in Velo/Bussack ist ebenfalls 1.5 m breit. Für Velostreifen wird ein Minimalmass von 1.5 m vorgeschrieben. Zwischen Fahrstreifen ist eine Breite von 1.8 m erforderlich.
A	22	Velolängsführung Geometrie: Der Veloweg auf der Papiermühlestrasse Nord Richtung Wankdorf ist 1.8 m breit ausgewiesen. Wobei 30 cm ausserhalb des Projektperimeters liegen. Für Velowege wird ein Minimalmass von 1.5 m vorgeschrieben (Ausnahmefälle). Im Regelfall ist eine Breite von 2.5 m anzustreben. Die vorgegebene Breite beinhalten keine Abstände zu festen Infrastrukturen wie beispielsweise Wartehäuschen, LSA-Masten oder Wänden. Der Abstand zu festen Infrastrukturen beträgt 0.5 m. Somit resultiert eine Breite des Velowegs von 1.3 m. Zudem ist in Kurven der Bewegungsspielraum aufgrund der Schräglage zu vergrössern. Der Veloweg ist in diesem Bereich also ungenügend. Dies muss mit dem Neubau der Festhalle auf der angrenzenden Parzelle koordiniert werden, damit dort ein genügend breiter Veloweg entstehen kann.

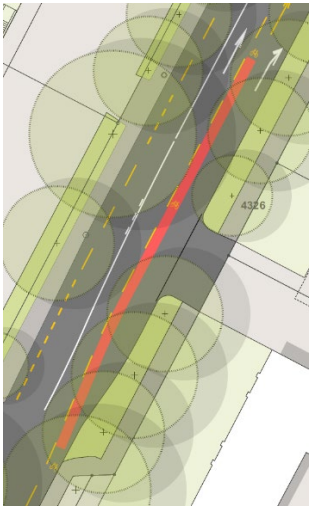
Typ	Nr	Beurteilungskriterium	Projekt Kenngrösse	Gesetz / Norm / Erfahrungswert	Abweichung des Sicherheitskriteriums zur Norm	Wichtigkeit des Sicherheitskriteriums	Sicherheitsrelevanz
		grossen Geschwindigkeiten, Kernfahrbahn mit zu viel LW, Mischverkehr mit Fussgänger speziell im Gefälle etc.).	lestrasse Süd Fahrtrichtung Norden wird mit einer Konfliktfläche erkenntlich gemacht.	nicht genügend breit ist, ist eine Veloweiche wahrscheinlich nicht machbar, jedoch ist eine bauliche Führung auf den Geradeausstreifen zu prüfen. Der Rechtsabbieger könnte addiert werden.			
A	19	<p>Velolängsführung Art: Die Art der Velolängsführung ist für die vorhandenen Bedingungen nicht sicher (z. B. Mischverkehr bei zu grossen Geschwindigkeiten, Kernfahrbahn mit zu viel LW, Mischverkehr mit Fussgänger speziell im Gefälle etc.).</p>	<p>Auf der Papiermühlestrasse Süd wird der Velostreifen links markiert, rechts fehlt allerdings eine Markierung. Zudem ist die Konfliktfläche über eine Länge von rund 55 m markiert.</p>

<p>Der geradeausfahrende Velofahrer befindet sich auf der linken Seite des rechtsabbiegenden Autofahrers.</p>	<p>Die Konfliktfläche zeigt an, wo es zu Konflikten zwischen dem MIV und Velo kommen kann, jedoch ist der Bereich zwischen der markierten Konfliktfläche und dem Knoten nicht frei von möglichen Konflikten (Spurwechsel bleiben erlaubt).</p> <p>Diese Situation wirkt schwer verständlich, insbesondere für den rechtsabbiegenden MIV; Velos werden über eine lange Strecke in der Mitte in einem Konfliktbereich geführt.</p> <p>Kurz vor der LSA ist der Velostreifen kurzzeitig unterbrochen und der Velofahrer findet sich markierungstechnisch auf der linken Seite des Rechtsabbiegestreifens, um geradeaus zu fahren. Diese Situation ist ungewohnt, kann zwischen Velo und MIV Missverständnisse hervorrufen. Für den Velofahrer kann diese Situation sehr einengend wirken, da er zwischen zwei Fahrstreifen keine Fläche für sich ausgewiesen hat.</p> <p>Empfehlung:</p> <p>Die Konfliktfläche und die Möglichkeit zum Einspuren auf den Rechtsabbieger ist möglichst kurz zu halten, Überprüfung der Markierung Fahrstreifenaufteilung kurz vor LSA, Zuweisung einer klaren Breite für den Velofahrer.</p>	Gross	Mittel	Gross

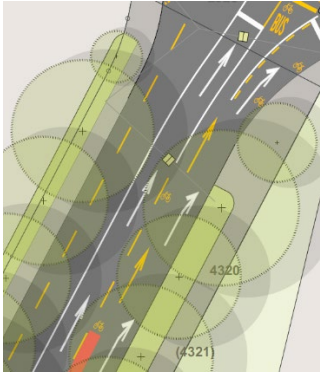
A	20	Velolängsführung Geometrie: Die Breite der Velolängsführung ist zu gering.	Auf der Papiermühlestrasse Süd Richtung Wankdorf ist zwischen den Fahrstreifen ein Velostreifen mit 1.5 m markiert (rot markierte Fläche). Die Breite zieht sich durch bis zum Ende des markierten Velostreifens. Die Einfahrt in Velo/Bussack ist ebenfalls 1.5 m breit.	Für Velostreifen wird ein Minimalmass von 1.5 m vorgeschrieben. Zwischen Fahrstreifen ist eine Breite von 1.8 m erforderlich [4].  Der Velostreifen ist somit auf der ganzen Länge ungenügend breit.	Mittel	Gross	Gross

Typ	Nr.	Hinweis	Stellungnahme PV	Entscheid Bauherr
A	20	Auf der Papiermühlestrasse Süd Richtung Wankdorf ist zwischen den Fahrstreifen ein Velostreifen mit 1.5 m markiert (rot markierte Fläche). Die Breite zieht sich durch bis zum Ende des markierten Velostreifens. Die Einfahrt in Velo/Bus-sack ist ebenfalls 1.5 m breit. Für Velostreifen wird ein Minimalmass von 1.5 m vorgeschrieben. Zwischen Fahrstreifen ist eine Breite von 1.8 m erforderlich.	Die Platzverhältnisse lassen keinen 1.80 m breiten Velostreifen zu.	Keine Änderung.
A	22	Velolängsführung Geometrie: Der Veloweg auf der Papiermühlestrasse Nord Richtung Wankdorf ist 1.8 m breit ausgewiesen. Wobei 30 cm ausserhalb des Projektperimeters liegen. Für Velowege wird ein Minimalmass von 1.5 m vorgeschrieben (Ausnahmefälle). Im Regelfall ist eine Breite von 2.5 m anzustreben. Die vorgegebene Breite beinhalten keine Abstände zu festen Infrastrukturen wie beispielsweise Wartehäuschen, LSA-Masten oder Wänden. Der Abstand zu festen Infrastrukturen beträgt 0.5 m. Somit resultiert eine Breite des Velowegs von 1.3 m. Zudem ist in Kurven der Bewegungsspielraum aufgrund der Schräglage zu vergrössern. Der Veloweg ist in diesem Bereich also ungenügend. Dies muss mit dem Neubau der Festhalle auf der angrenzenden Parzelle koordiniert werden, damit dort ein genügend breiter Veloweg entstehen kann.	Die Breite der Haltestellenumfahrung wurde bewusst schmal gewählt, um dem nicht erwünschten Überholen von Velofahrenden in diesem Bereich entgegenzuwirken. Die Wartehalle ist mind. 10 cm versetzt. Abzüglich der 50 cm resultieren mindestens 1.40 m Durchfahrbreite im Bereich der Wartehalle. Auf dieser kurzen Strecke wird dies als zumutbar erachtet. Das Projekt ist mit Bernexpo koordiniert.	Keine Änderung.

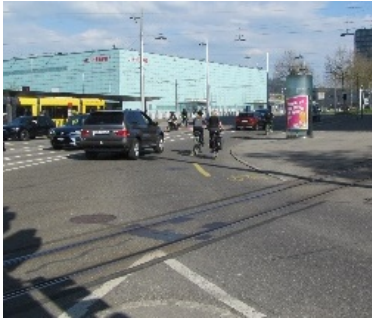
Beurteilungskriterium	Ist-Zustand	Projekt	Beschreibung des Sicherheitsdefizits		Sicherheitsrelevanz [keine, klein, mittel, gross] + bei positiver Auswirkung, - bei negativer Auswirkung
			Ist-Zustand	Projekt	
Konflikt Velo/MIV	<p>Der Velostreifen wird vom MIV überfahren</p>

Der Velostreifen wird nach rechts verbreitert.	Der Velostreifen wird vom MIV überfahren. Dies führt zu einem Konflikt zwischen Velo und MIV. Kurz nach der LSA finden auch bei den Velofahrern Überholmanöver statt.	Situation verbessert; Velostreifen dürfte immer noch überfahren werden. Konflikt weniger sicherheitsrelevant, da Velostreifen breiter.	+ mittel
Linienführung Velo	<p>Der rechte Rand der Veloverbindung zwischen Mingerstrasse und Rodtmattstrasse ist versetzt</p>

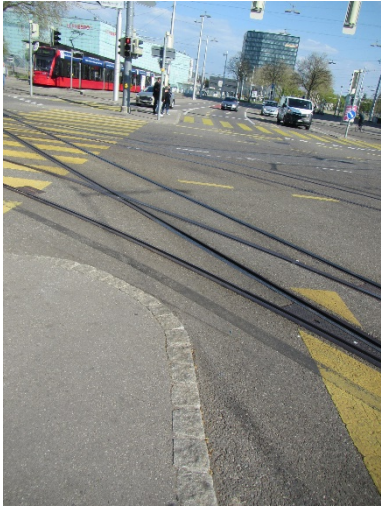
Der Versatz wird vergrössert	Als geradeausfahrender Velofahrer wird die Kurve zu wenig angedeutet.	Dieser Effekt verstärkt.	- mittel

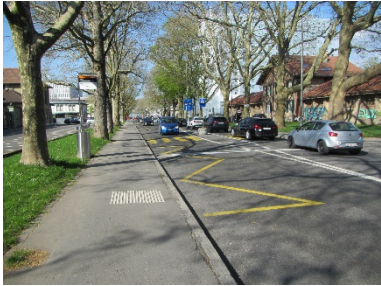
Beurteilungskriterium	Ist-Zustand	Projekt	Beschreibung des Sicherheitsdefizits		Sicherheitsrelevanz [keine, klein, mittel, gross] + bei positiver Auswirkung, - bei negativer Auswirkung
			Ist-Zustand	Projekt	
Position Bushaltestelle	Die Bushaltestelle befindet sich sehr weit von der Tramhaltestelle entfernt

Die Bushaltestelle wird mit der Tramhaltestelle zusammengelegt.	Die Bushaltestelle ist sehr weit von der Tramhaltestelle (Umsteigemöglichkeit) entfernt. Zudem ist sie (und die dazugehörige Fussgängerquerung) nicht hindernisfrei ausgestaltet.	Wird behoben	+ mittel
