Gemeinde Schönenwerd

Zentrumsdurchfahrt (TP3)

Vorstudie

Prüfbericht

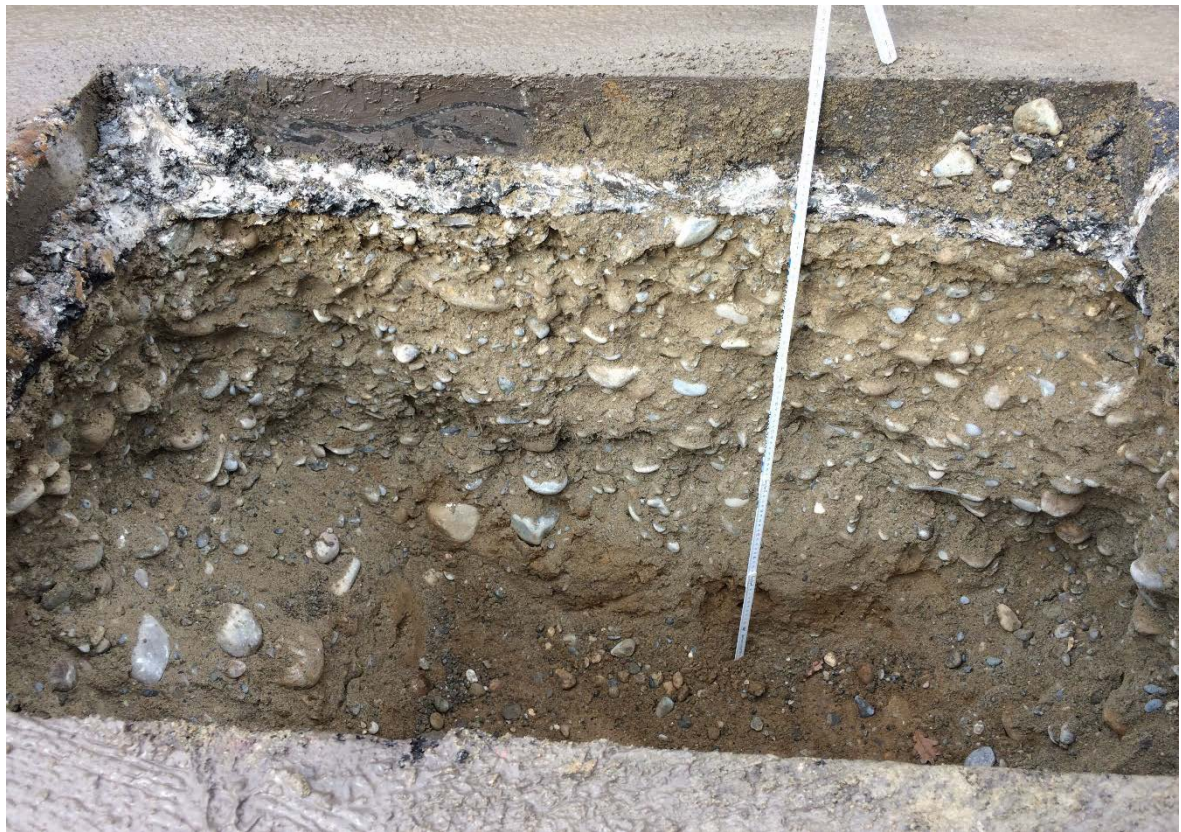
Abb. 1: Koffersondierung A

Bei einer Tragfähigkeit des Planums von ca. 30 MN/m^2 ist eine ca. 40 cm starke Fundamentalschicht ausreichend. An den Probeorten A, B, C und E beträgt die Schichtstärke zwischen 62 und 78 cm und ist somit an allen vier Orten genügend. Gemäss visueller Beurteilung handelt es sich überall um Wandkies.

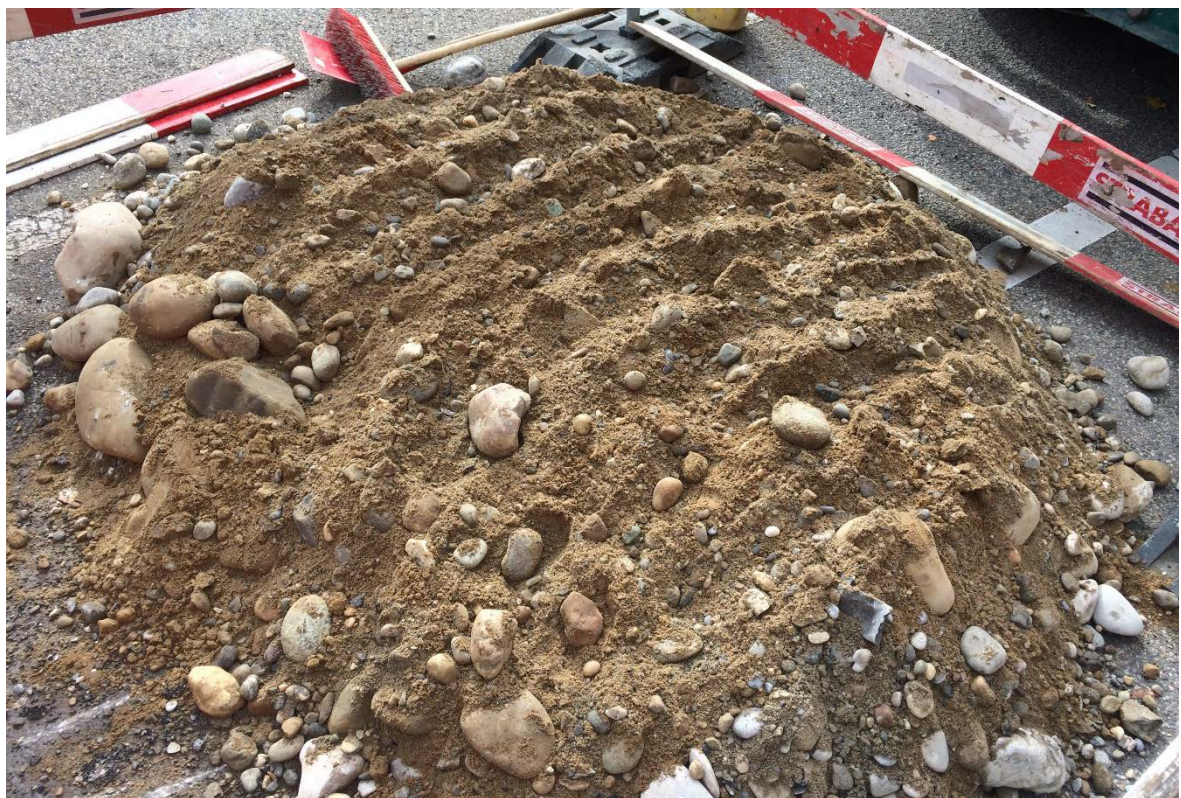
Abb. 2: Material aus Koffersondierung A

Die Analyse der Proben A und C hat einen Feinanteilgehalt von 4.8 resp. 3.1 Massenprozent ergeben. Das Ergebnis der Probe A ist eventuell aber nicht aussagekräftig: Der Aushub ist etwa 10 cm tiefer als UK Koffer erstellt worden. Es kann daher nicht ausgeschlossen werden, dass die Probe ausser dem Koffermaterial auch gewachsenen Boden enthält (darauf weist auch die Farbe des ausgehobenen Materials hin, siehe Abb. 1 und 2). Auf eine Prüfung der Probe A auf Frostsicherheit ist deshalb verzichtet worden. Ebenso bei der Probe C, wo der Grenzwert von 3.0 Massenprozent nur geringfügig überschritten worden ist.

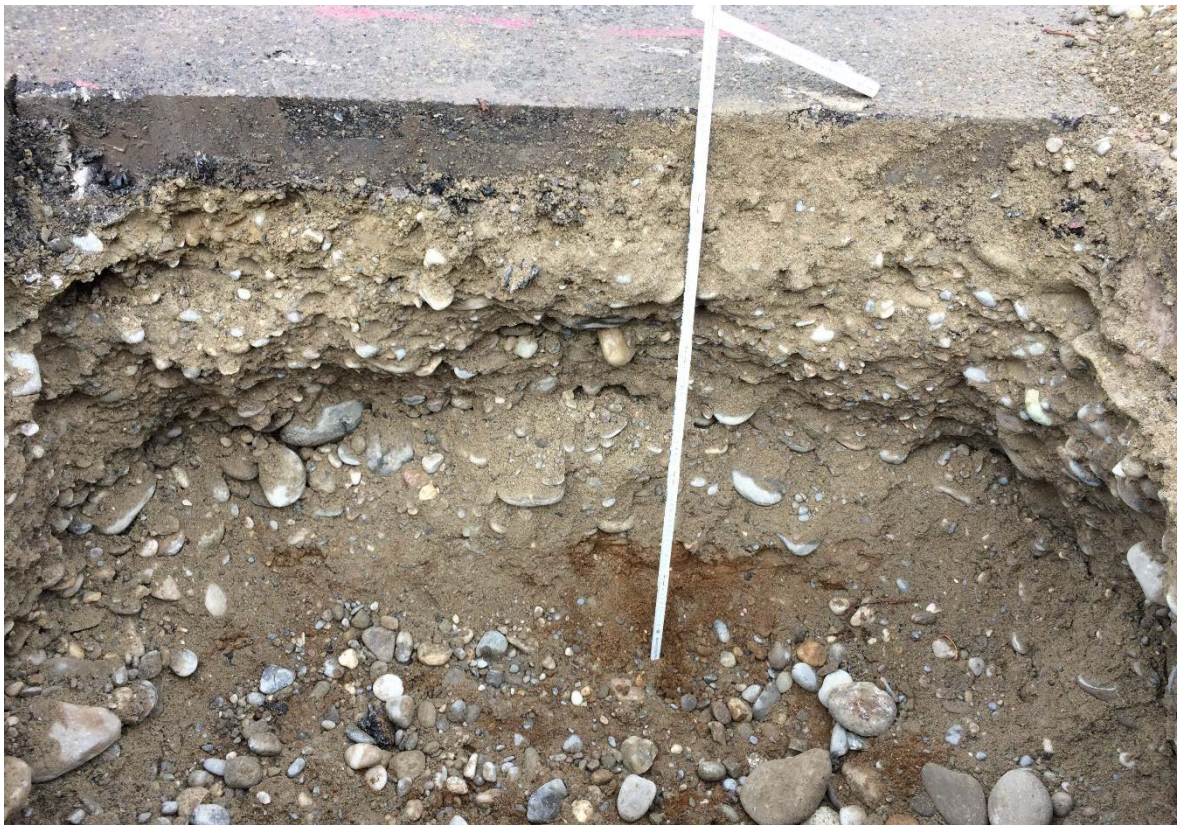
Abb. 3: Koffersondierung B

Vom Kieskoffer an den Probeorten A, B, C und E sind Siebkurven erstellt worden. Der Anteil der Fraktion < 0.063 mm liegt bei den Proben B und E unter 3.0 Massenprozent, womit das Material gemäss SN 670 119 NA als frostsicher gilt.

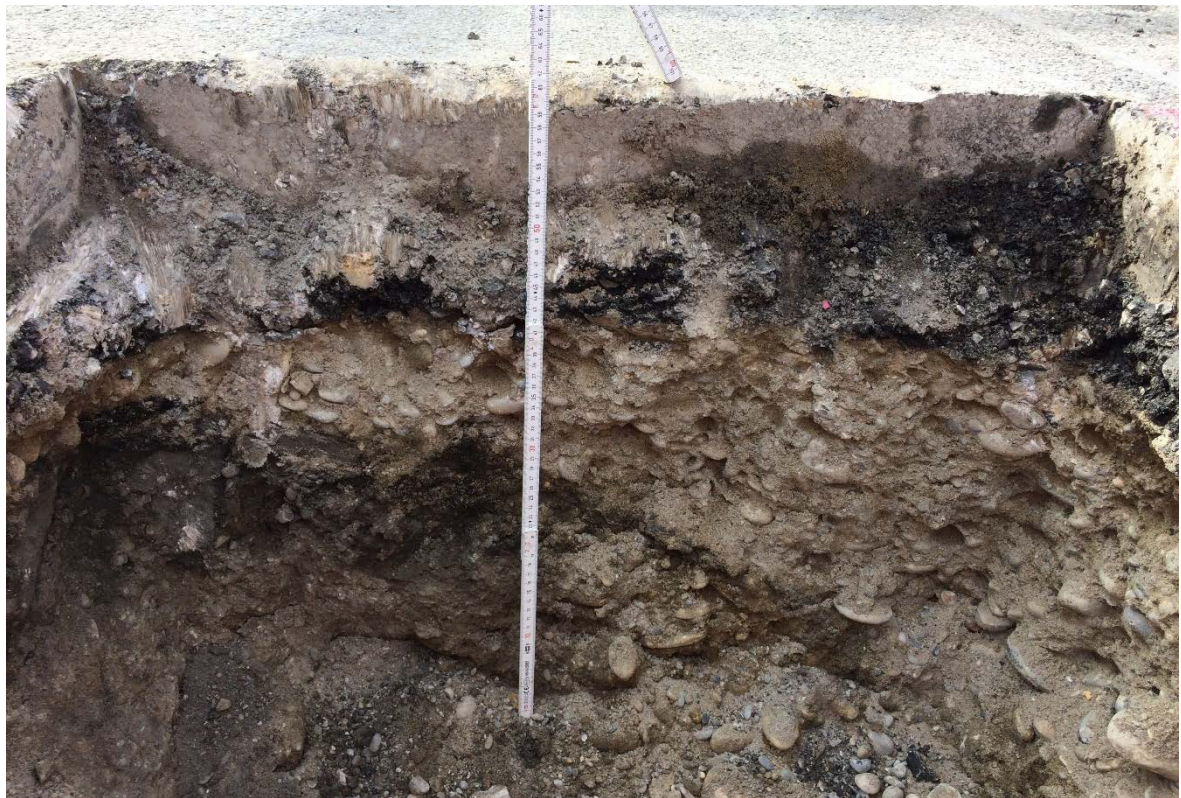
Abb. 7: Koffersondierung D

Nach dem Aushub ist an den Probeorten A, C und D jeweils ein Plattendruckversuch auf dem Planum durchgeführt worden. An den Probeorten B und E ist auf Plattendruckversuche verzichtet worden, weil der Verkehr durch die Breite des Prüflastwagens erheblich behindert worden wäre. Der Plattendruckversuch am Probeort D ist wegen zu starker Setzungen abgebrochen worden. Vermutlich ist dort das Planum beim Aushub unbemerkt aufgelockert worden.

Im Probeort D ist eine stark unterschiedlich starke Fundamentalschicht (30-55 cm) angetroffen worden, welche Bauschutt enthält.

Aufgrund der gemessenen Tragfähigkeit des Planums, den vorhandenen Schichtstärken, der visuellen Beurteilung von Koffermaterials und Belagsoberfläche ist davon auszugehen, dass die Tragfähigkeit auf der Feinplanie genügend hoch ist (mindestens 100 MN/m^2). Auch die Anforderungen an die Frostsicherheit werden vermutlich erfüllt. Ein Kofferersatz ist somit nicht grossflächig notwendig. Eine Ausnahme bildet der Probeort D.
