EAZS Schwarzenburg, Machbarkeitsstudie Ausbau und Sanierung

Elektroinstallationen Restaurant / Auditorium C (VH)

Autor: Lukas Grütter
Dokumentenname: 10184_EAZS_MBS_Restaurant-Auditorium C-VH.docx
Version / Datum: V1.0 / 14.12.2018

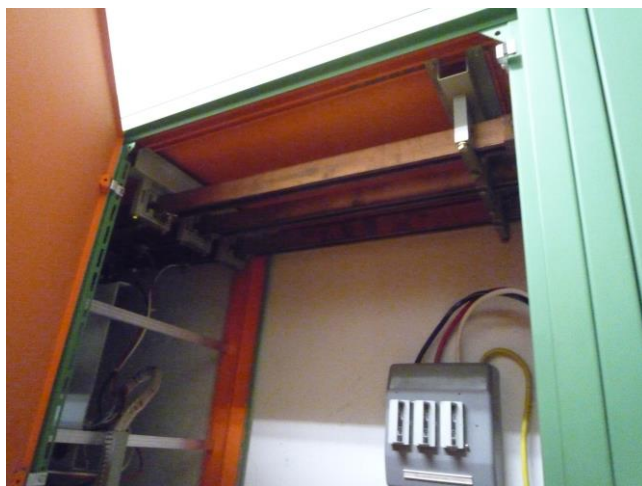
Die Arealverteilung im Untergeschoss entspricht nicht dem heutigen Stand der Technik und hat ihr Lebensende erreicht. Der Ersatz von Komponenten ist aufwändig. Bereits ersetzte Leistungsschalter passen nicht in die vorhandenen Türausschnitte. Blande Stromführende Leiter sind direkt hinter der Türe. Für die Wartung des Leistungsschalters im Einspeisefeld muss das gesamte Areal stillgelegt werden. Um der Gewährleistung der Betriebsnutzung für die nächsten 30 Jahre zu entsprechen, soll die Arealverteilung vollständig ersetzt werden.
