EAZS Schwarzenburg, Machbarkeitsstudie Ausbau und Sanierung

Elektroinstallationen Schulungsgebäude A (KE)

Autor: Lukas Grütter
Dokumentenname: 10184_EAZS_MBS_Schulungsgebäude A.docx
Version / Datum: V1.0 / 14.12.2018

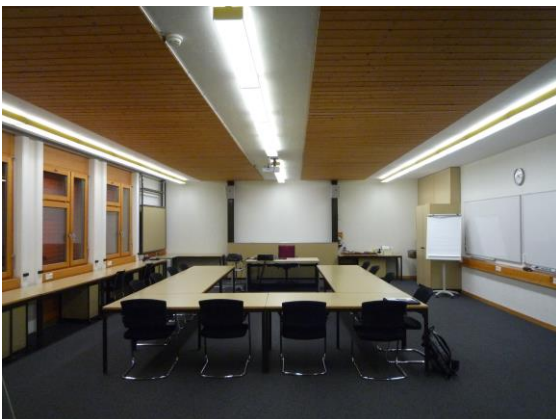
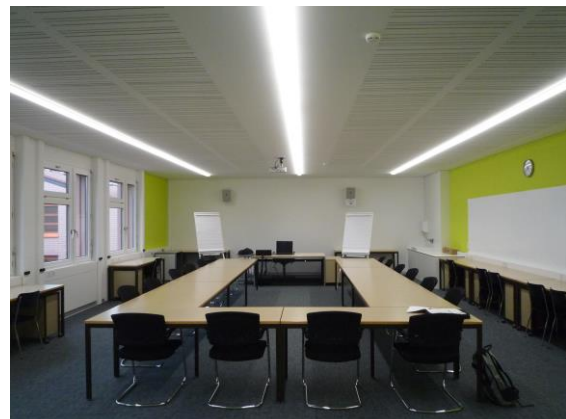
Vergleichsbild Schulungsräume alt und neu.

Die Raumausrüstung soll nach der Sanierung wieder gleichwertig hergestellt werden. Die Anzahl der Steckdosenanschlüsse und die Lichtsteuerungen sollen den bereits sanierten Schulungsräumen entsprechen. Die Beleuchtung in den sanierten Schulungsräumen ist über einen Taster bei der Türe dimmbar (Kurzes drücken = EIN/AUS, Langer Tastendruck = DIMMEN). Die Lichtsteuerung erfolgt manuell (kein Präsenzmelder).

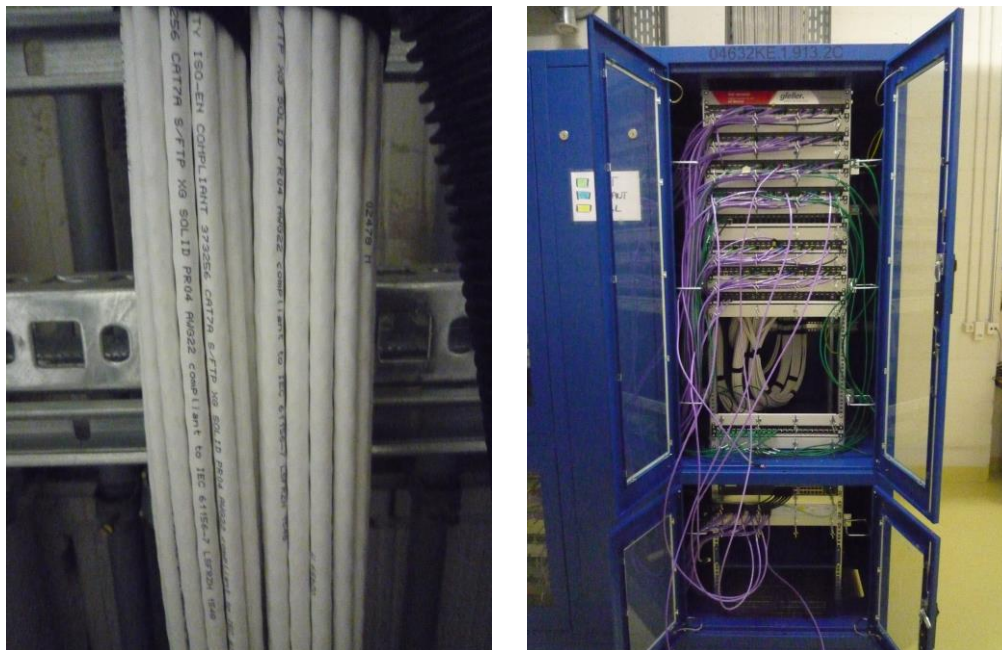
Die UKV wurde 2014 erneuert und wird zum Zeitpunkt der Sanierung im Jahr 2024 10 Jahre alt sein. Dies entspricht ca. der Hälfte der Lebensdauer (Die Systemgarantie beträgt herstellerabhängig 20-25 Jahre). Der Aufwand für den Rück- und Wiederaufbau im Raum inkl. Messung und Dokumentation wird auf ca. die ½ der Kosten einer Neuinstallation geschätzt. Für die Machbarkeitsstudie wird von einer Neuinstallation ausgegangen.

UKV Verkabelung und Netzwerkschrank im Gebäude A
