EAZS Schwarzenburg, Machbarkeitsstudie Ausbau und Sanierung

Elektroinstallationen Unterkunft F+G (WG)

Autor: Lukas Grütter
Dokumentenname: 10184_EAZS_MBS_Unterkunft F+G-WG.docx
Version / Datum: V1.0 / 14.12.2018

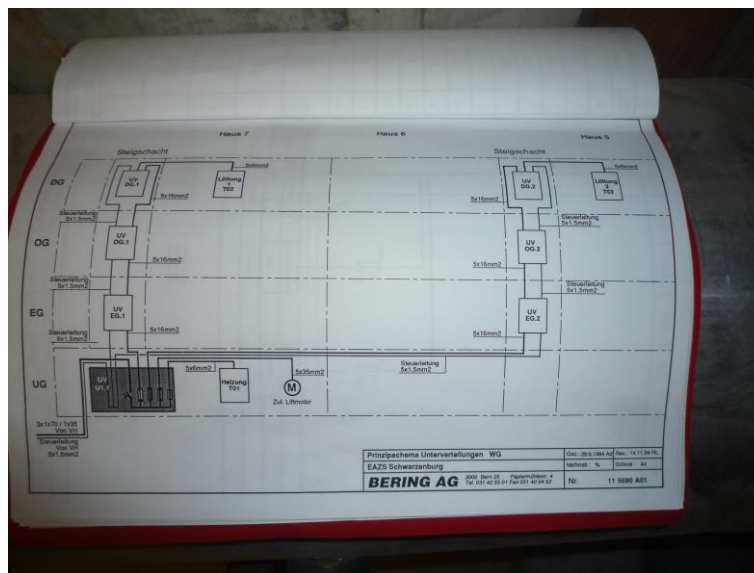
- Beschriftung gemäss Konzept Armasuisse fehlt
- Angaben zur Einspeisung fehlen
- Überspannungsschutz fehlt
- Diverse Steckdosenstromkreise ohne Fehlerstromschutzschalter
- Standort nicht geeignet für die Umnutzung.
- Die Unterverteilungen haben ihr Lebensende erreicht

Prinzipalschema Unterverteilungen Wohngebäude F+G

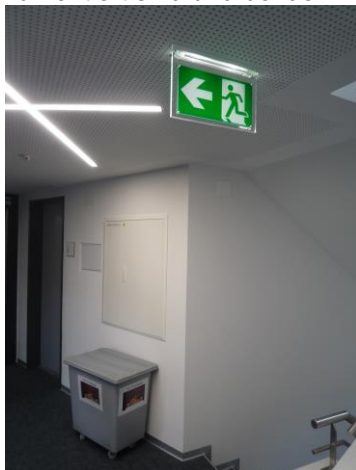
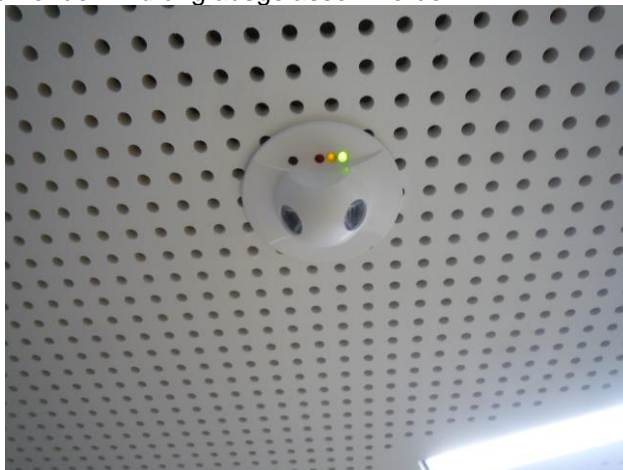
Beispiel Rettungszeichenleuchte und Sicherheitsleuchte mit Einzelakku Im Gebäude E

In den Fluchtwegen der Gebäude F und G muss eine normgerechte Sicherheitsbeleuchtung erstellt werden. Die bestehenden AP Notleuchten sind nicht geeignet für den Einbau in eine abgehängte Decke. Für die Machbarkeitsstudie wird Systemgleichheit vorgesehen mit Einzelakkuleuchten der aktuellsten Generation. Zur Vereinfachung der Wartung und Prüfung sollten die Leuchten über eine Busleitung / Funk mit einer Zentrale verbunden werden. Es gilt zu vermeiden, dass Standorte von Sicherheitsleuchten nicht dokumentiert sind und bei der wiederkehrenden Prüfung ausgelassen werden.
