Casino Théâtre

42 rue de Carouge
1205 Genève

Analyse d'état

Audit du bâtiment et des installations

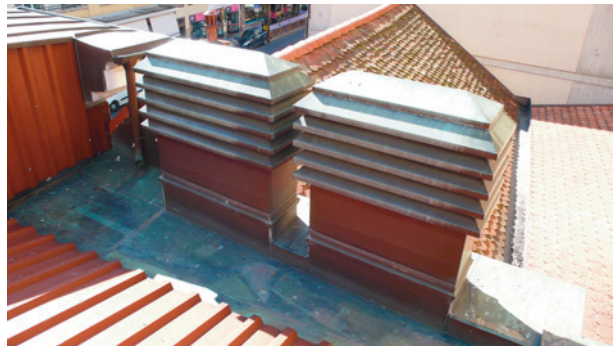
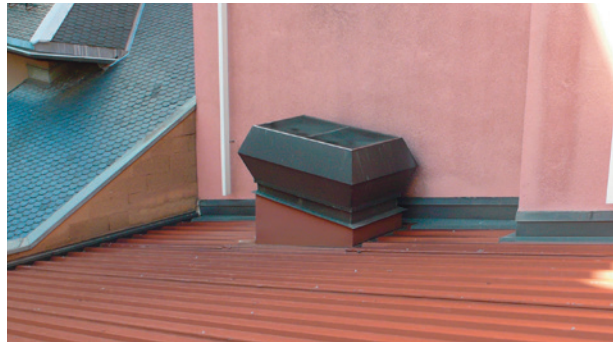
PI-BAT	Titre	Durée de vie	Etat	Estimation
	27	Massifs en toiture	-	b	-

Les seuls massifs présents en toiture sont ceux liés à la ventilation de la salle (prise d'air et rejet d'air).
Ces éléments sont en bon état.

- Entretien.

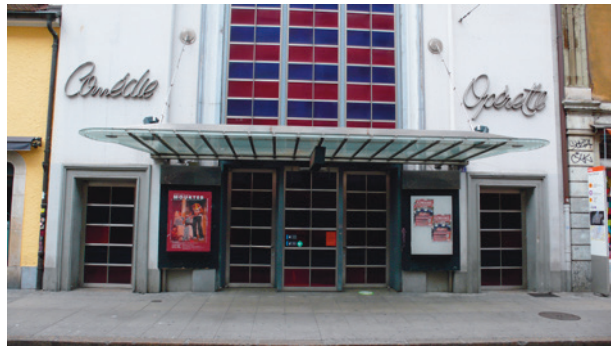
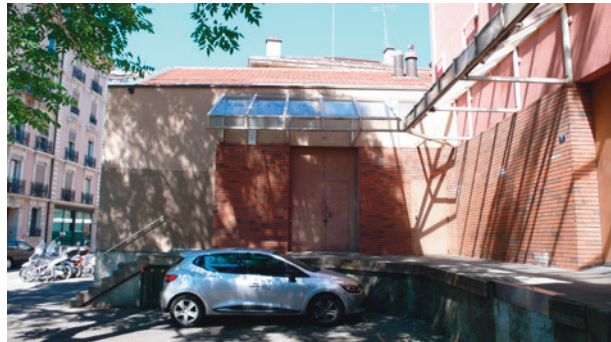
PI-BAT	Titre	Durée de vie	Etat	Estimation
	41	Auvent	+ 10 ans	a	1

La marquise est constituée d'un verre feuilleté sur une armature en acier inoxydable soutenu par des bielles en aluminium.

Les éléments sont en bon état et ne nécessitent pas d'intervention particulière.

L'avent situé au-dessus du quai de chargement est en bon état.

- Nettoyage.

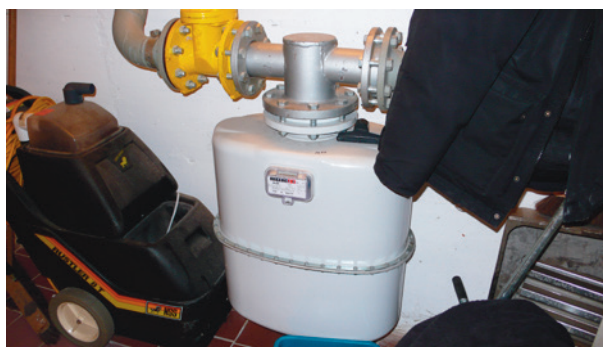
PI-BAT	Titre	Durée de vie	Etat	Estimation
	13	Approvisionnement eau-gaz	+10 ans	a	-

Ces installations sont situées dans les locaux techniques à l'arrière de la buvette. Tubes, raccords, vanne d'arrêt en acier galvanisé avec raccords vissés. Il n'y a pas signes visibles de dégradations dues à la rouille des tubes ou des raccords.

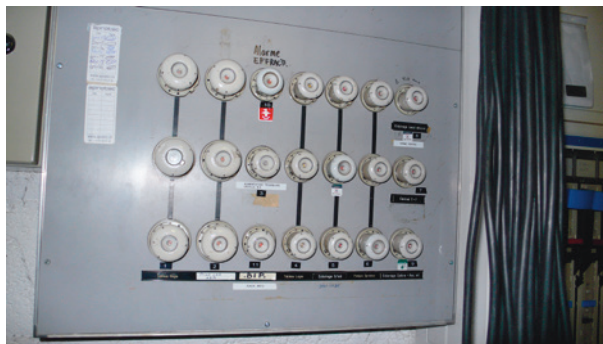
L'introduction et le tableau principal sont situés dans un local technique dédié, situé à l'arrière de la buvette.

Le tableau d'alimentation et de distribution ne correspond plus aux normes actuelles. Il s'agira de réévaluer les puissances nécessaires lors du remplacement, ainsi que contrôler l'état de l'ensemble du réseau de distribution.

- Renouvellement / Remplacement

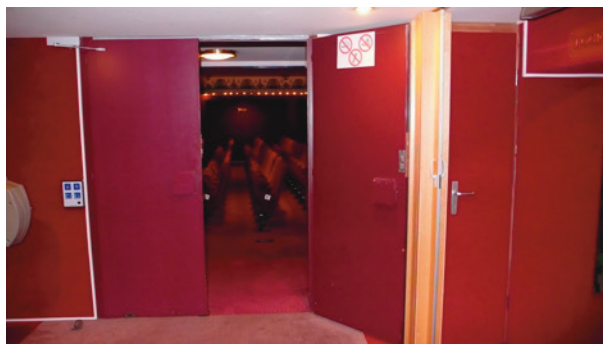
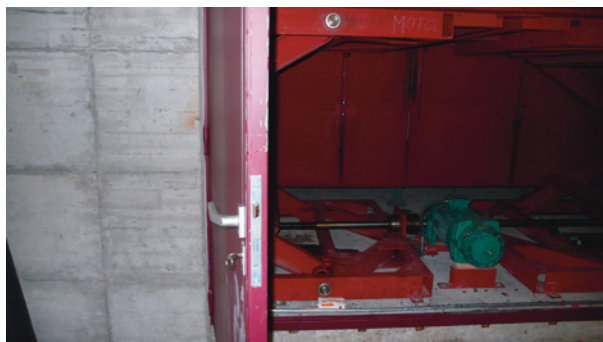
PI-BAT	Titre	Durée de vie	Etat	Estimation
	42	Portes	0-2 ans	d	180'000.-

Les portes menant aux voies d'évacuation horizontales et verticales de l'unité d'utilisation constituée par la salle de spectacles, ne sont pas conformes. Elles devraient avoir au minimum une résistance au feu E30. D'autre part, les portes métalliques ne possèdent pas de joint garantissant leur étanchéité.

- Remplacer les portes menant aux voies d'évacuation de la salle.
- Mise en place de joint aux portes métalliques en communication avec la salle.
- Mise à jour du concept de sécurité global.

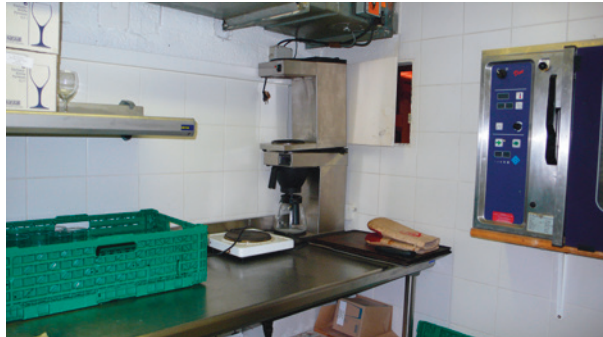
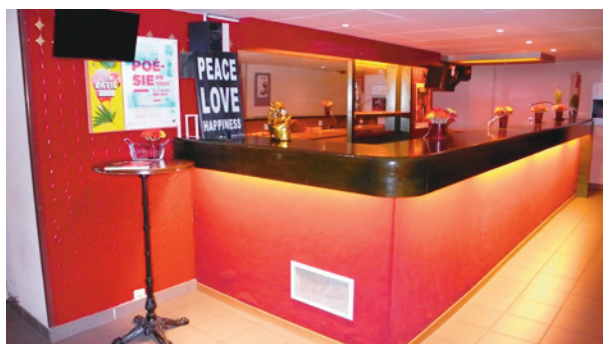
PI-BAT	Titre	Durée de vie	Etat	Estimation
	46	Cuisines	2-5 ans	c	-

La cuisine située dans le secteur de la buvette présente du matériel vieillissant. Les revêtements de sol et de parois montrent de nombreuses marques d'usure.

- Remplacement dans le cas de transformations dans le secteur de la buvette.

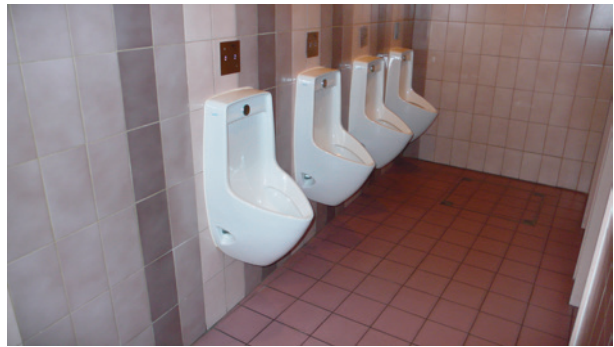
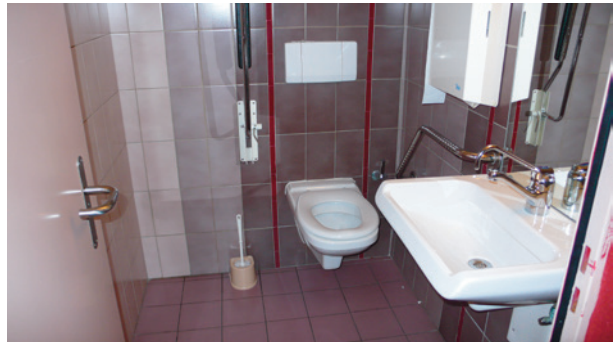
PI-BAT	Titre	Durée de vie	Etat	Estimation
	47	Bains+WC	+10 ans	b	20'000.--

Les wc sont dans l'ensemble en bon état et bien entretenus. Les équipements les plus anciens sont ceux situés dans le bâtiment des loges.

-
- Entretien.
-
