72127.02-RN003-A-Rapport diagnostic des ouvrages

14 octobre 2016

STEP LE LOCLE

DIAGNOSTIC STRUCTURELS DES OUVRAGES EXISTANTS

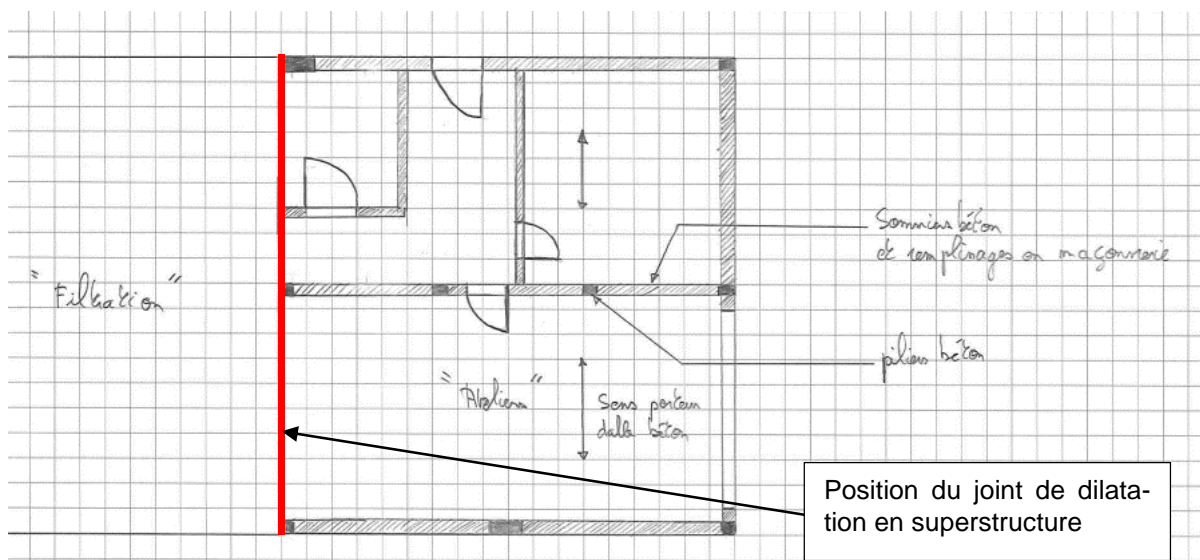
Figure 9 : vue en plan des ateliers attendant à la filtration

Il s'agit d'une structure simple poteaux poutres, avec remplissage en maçonnerie, la dalle étant portée par des sommiers béton armés.

Les quelques fissurations obtenues dans la maçonnerie résultent des mouvements que la structure a subi au cours de la vie de l'ouvrage.

Le tassement peut provenir des caractéristiques du sol, à savoir, des tourbes ligneuses, qui peuvent être susceptibles de désagrégation par pourrissement en cas de variation du niveau de la nappe phréatique lors de sécheresses.

Élément	Évaluation de l'état*	Degré de corrosion*	Assainissement
Local "ateliers"	3 – État défectueux	NA	La réutilisation de ce local ne sera possible qu'avec la réalisation de travaux de confortement des fondations de l'ouvrage.
Local "filtration"	2 – État acceptable	1

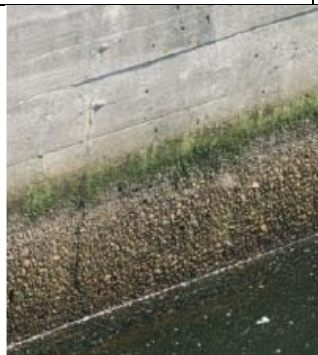
Ouvrage	Dommages typiques	Réfection	Exemple	Produits proposés
Fosse de pompage Canaux (local prétraitement)	Érosions	Ces endroits doivent être reprofilés avec du mortier au ciment et protégés par des revêtements de surface étanches et résistants.

Sika MonoTop-613 ou équivalent Sikagard-720 EpoCem ou équivalent Membrane Sikalastic ou équivalent
Fosse de pompage Local de prétraitement Monoblocs	Attaque chimique	La construction en béton à l'intérieur des digesteurs est soumise à de multiples et fortes sollicitations chimiques (par ex. acides sulfuriques). Un revêtement de protection avec une résistance chimique élevée assure dans ce cas une protection fiable contre des dommages futurs.

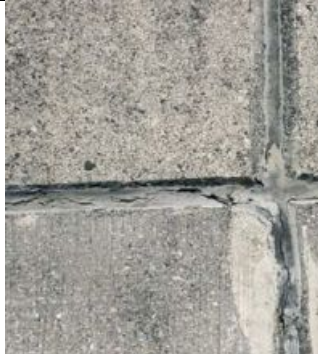
Sikagard-720 EpoCem ou équivalent Membrane Sikalastic ou équivalent
Tous les ouvrages étanches avec joints de dilata-tions	Joints de raccorde-ment	Les joints de raccordement et points de rupture définis risquent d'être fortement endommagés par des infiltrations d'eau et du gel. Il faut donc les étancher avec une masse d'étanchéité appropriée.

Bandes Com-biflex Sika ou équivalent.

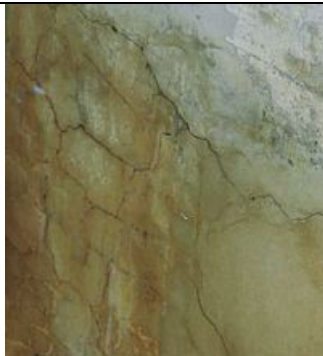
Tous les ouvrages étanches	Fissures	Ces éléments doivent être reprofilés soigneusement pour éviter des dommages consécutifs de l'armature. Pour empêcher des dommages futurs, il faut assurer le pontage des fissures par un revêtement adéquat.

Injection des fissures avec produit Sika Injection ou équivalent.
----------------------------	----------	--	--	---
