Strada nazionale N13 – Settore GR-F

Pavimentazione Isola-San Bernardino Corsie N-S e S-N

Projektgenerierung PG 18/137
Rapporto di trasmissione da EP a PMS

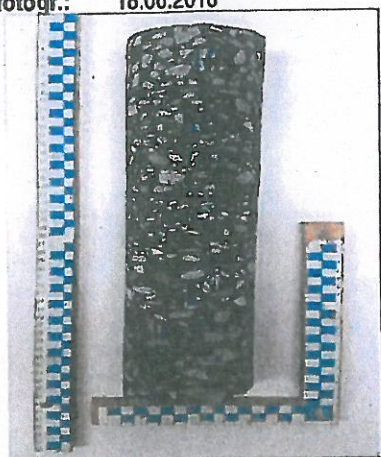
**carota 1 - Altezza totale: 392 mm**

| 1-a | Strato d'usura | 60 mm |
| 1-c | Strato portante | 76 mm |
| 1-d | Strato di fondazione | 151 mm |

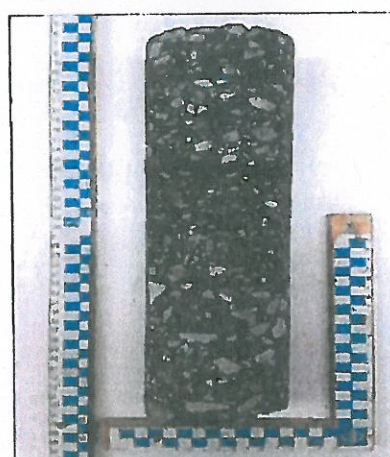
**carota 2 - Altezza totale: 353 mm**

| 2-a | Strato d'usura | 45 mm |
| 2-c | Strato portante | 103 mm |
| 2-d | Strato di fondazione | 126 mm |

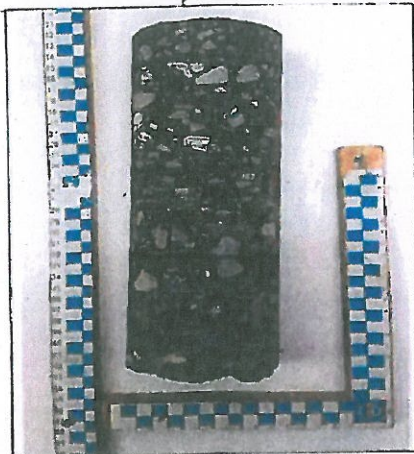
**carota 3 - Altezza totale: 273 mm**

| 3-a | Strato d'usura | 30 mm |
| 3-c | Strato portante | 70 mm |
| 3-d | Strato di fondazione | 92 mm |

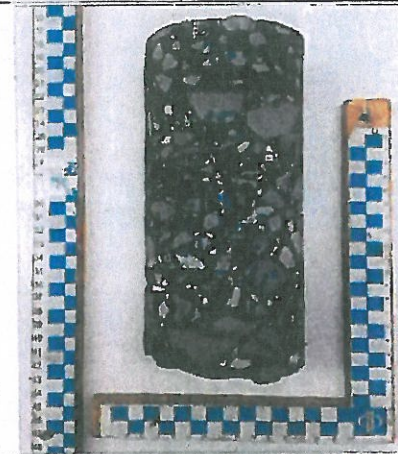
**carota 4 - Altezza totale: 214 mm**

| 4-a | Strato d'usura | 45 mm |

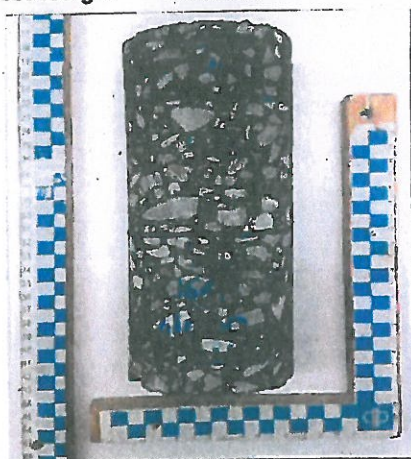
Carota 5; Ubicazione: N/S 41+000 ciglio Dx; Spessore totale: 218 mm

| 5-a | Strato d'usura | 42 mm |
| 5-b | Strato di collegamento | 80 mm |
| 5-c | Strato portante | 96 mm |

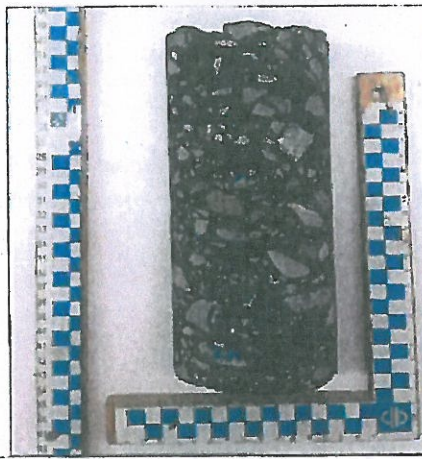
Carota 6; Ubicazione: S/N 41+000 sorpasso-ciglio SX; Spessore totale: 216 mm

| 6-a | Strato d'usura | 56 mm |
| 6-b | Strato di collegamento | 71 mm |
| 6-c | Strato portante | 89 mm |

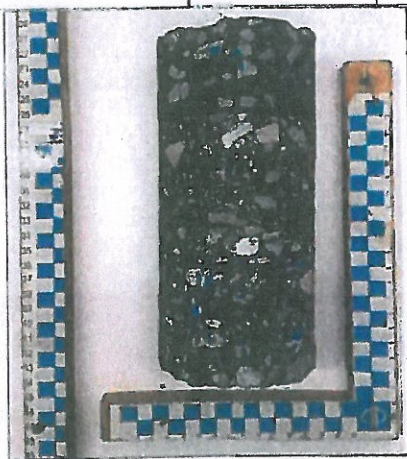
Carota 7; Ubicazione: S/N 40+400 sorpasso-ciglio Dx; Spessore totale: 199 mm

| 7-a | Strato d'usura | 49 mm |
| 7-b | Strato di collegamento | 83 mm |
| 7-c | Strato portante | 67 mm |

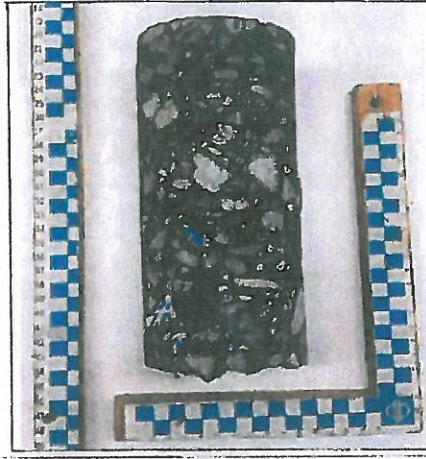
Carota 8; Ubicazione: S/N 40+200 normale-ciglio Sx; Spessore totale: 210 mm

| 8-a | Strato d'usura | 40 mm |

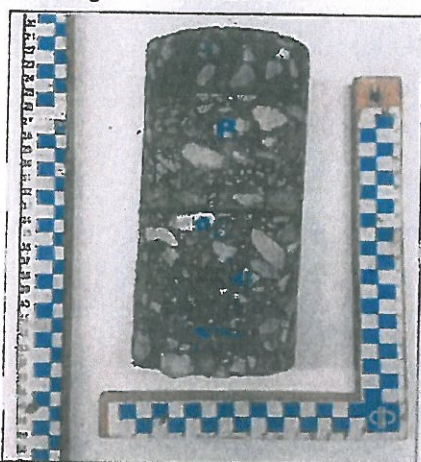
Carota 9; Ubicazione: S/N 40+200 normale - centro; Spessore totale: 197 mm

| 9-a | Strato d'usura | 37 mm |
| 9-b | Strato di collegamento | 69 mm |
| 9-c | Strato portante | 91 mm |

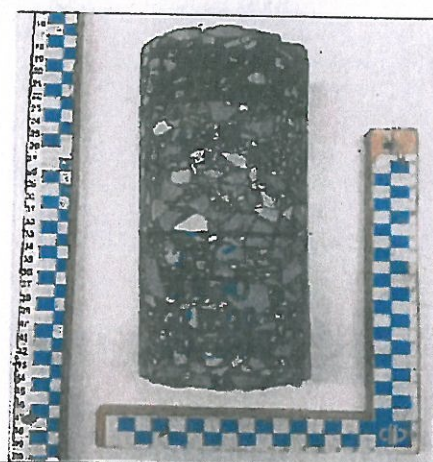
Carota 10; Ubicazione: S/N 42+200 centro; Spessore totale: 229 mm

| 10-a | Strato d'usura | 47 mm |
| 10-b | Strato di collegamento | 87 mm |
| 10-c | Strato portante | 95 mm |

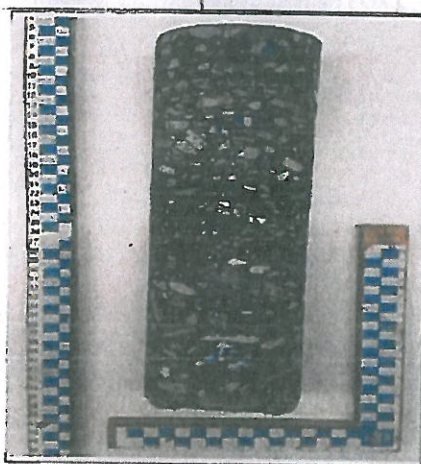
Carota 11; Ubicazione: S/N 43+500 ciglio Dx; Spessore totale: 354 mm

| 11-a | Strato d'usura | 45 mm |
| 11-c | Strato portante | 78 mm |
| 11-d | Strato di fondazione | 126 mm |

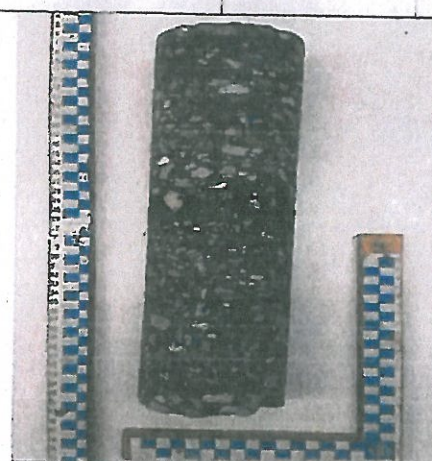
Carota 12; Ubicazione: S/N 43+500 centro; Spessore totale: 362 mm

| 12-a | Strato d'usura | 49 mm |
