BIBLIOTHEQUE DE GENEVE

Bilan des conditions de conservation dans les dépôts

Andrea GIOVANNINI

Lumino/Genève juillet 2007

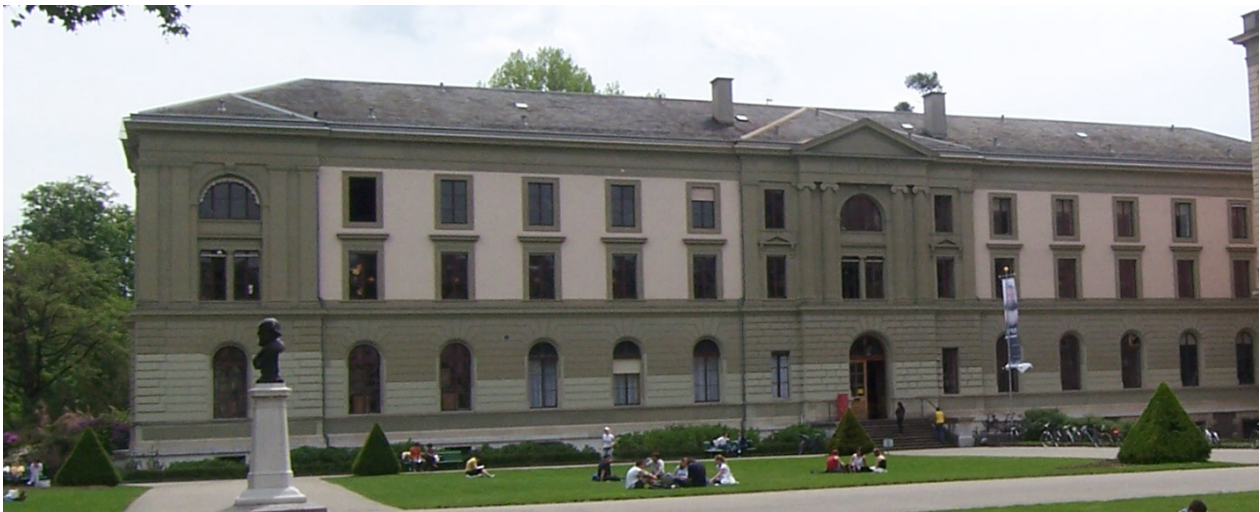
Le bâtiment est entouré par un parc, la végétation des côtés N et E est plus développée.

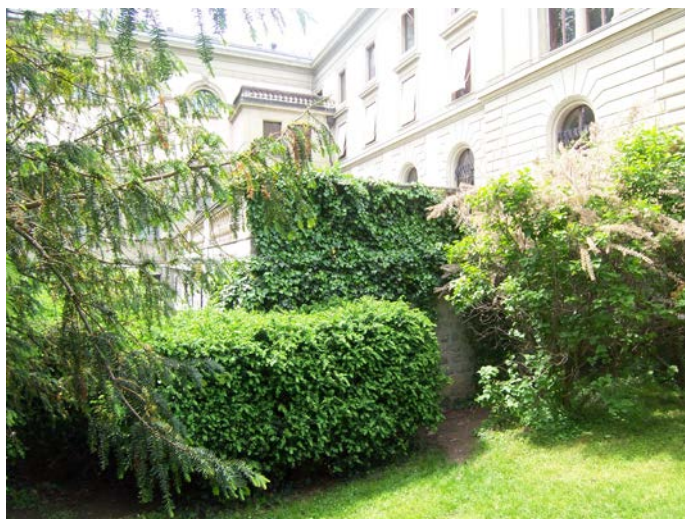
Le fossé SO (vers l'Université) a été traité récemment pour éliminer la végétation. Il apporte lumière et ventilation aux magasins 3, 2 et 1 (par les soupiraux).

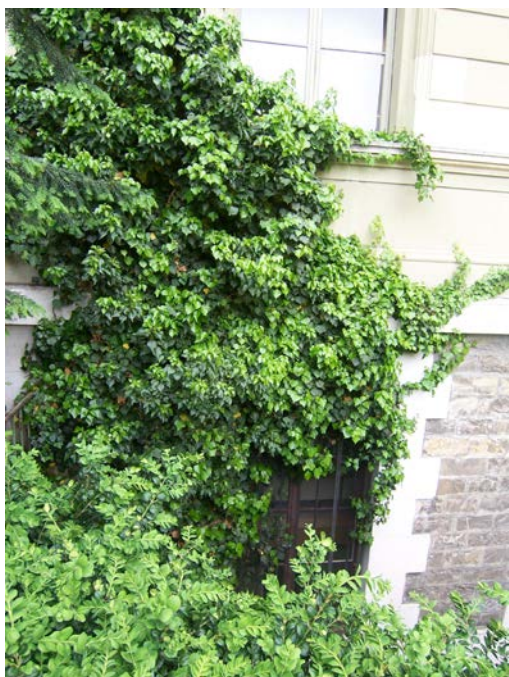
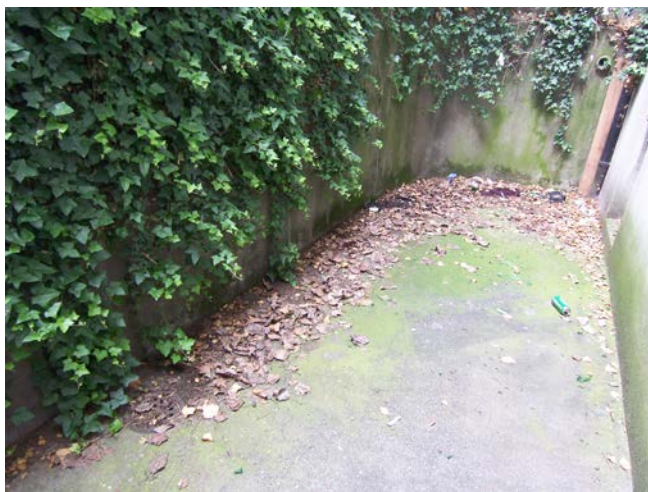
Fossé Eynard, côté E : végétation envahissante, accumulation de feuilles qui rendent difficile l'écoulement des eaux de pluie et tendent à maintenir humide le bâtiment.

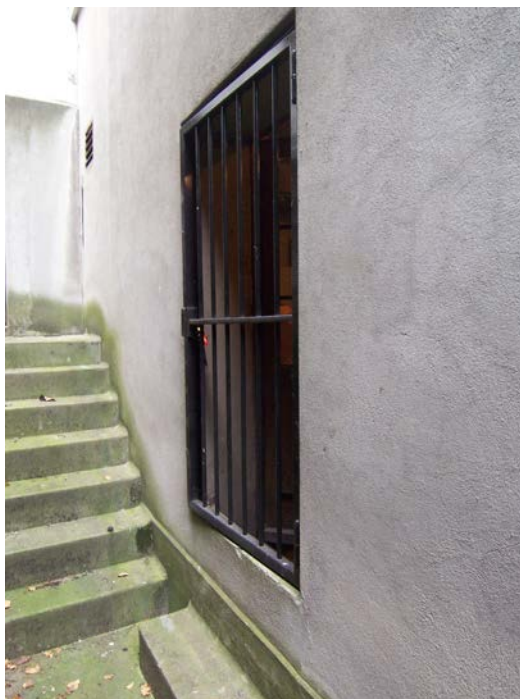
La porte d'accès au fossé est bien protégée par une grille et par un muret qui retient efficacement l'eau en cas de fort orage.

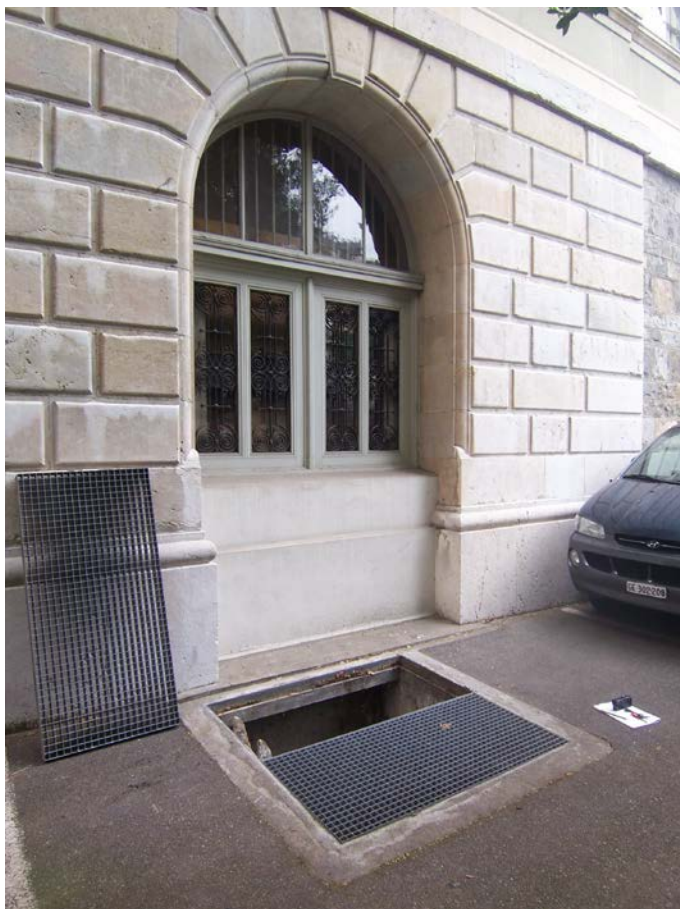
Saut-de-loup donnant sur le Mag. 1

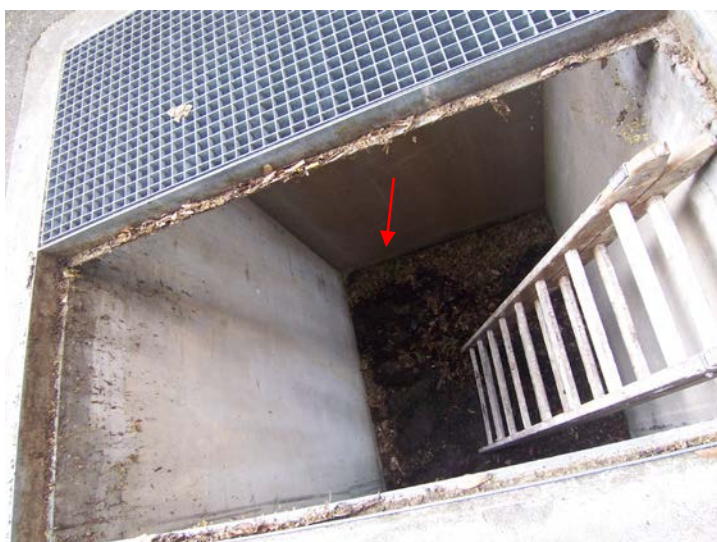
L'accumulation de feuilles a fini par boucher la grille pour l'écoulement de l'eau.

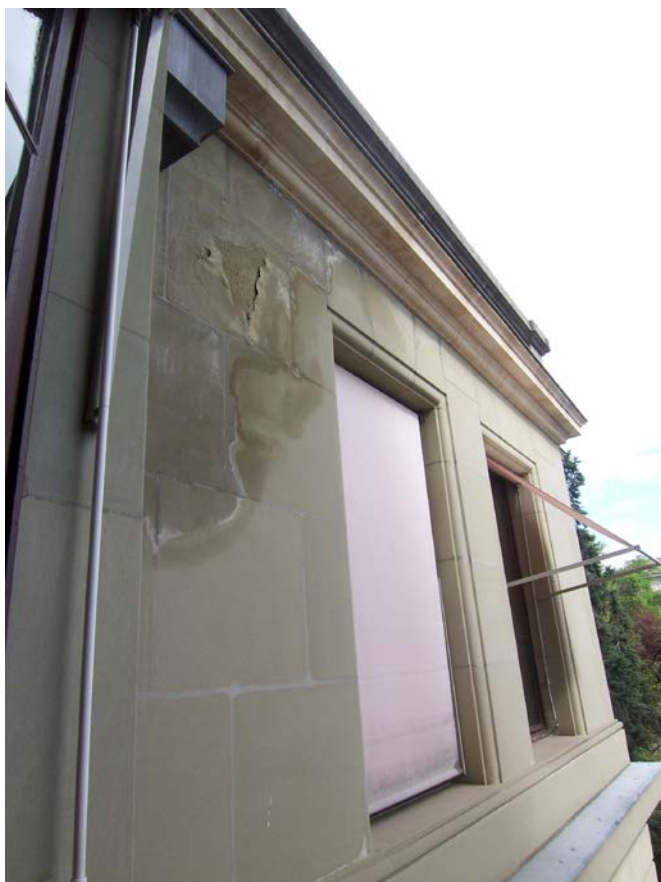
Le bâtiment nécessite de soins permanents.
Dans ce cas, l'état du mur témoigne qu'on a
réagi avec un fort retard à un problème dans
la ferblanterie (Pavillon S).

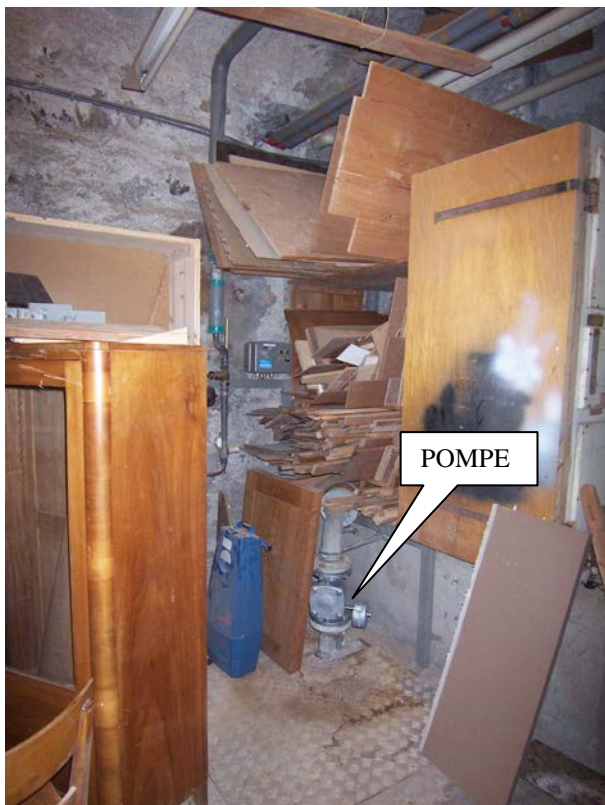
Niveau 1, locaux techniques

Le niveau 1 comporte à la fois des magasins et d'importantes installations techniques du bâtiment : le chauffage, le dépôt de mazout, un puits où les eaux souterraines s'accumulent et sont évacuées par une pompe et l'arrivée d'eau principale de l'immeuble, avec la répartition dans divers circuits, dont les lances anti-feu.

Cette pompe est unique et son alarme est hors fonction. Le danger potentiel causé par les eaux n'est pas connu avec précision.

L'accumulation de matériel dans cette zone rend difficile la surveillance, l'entretien et une éventuelle intervention d'urgence. Le risque entomologique est également significatif.

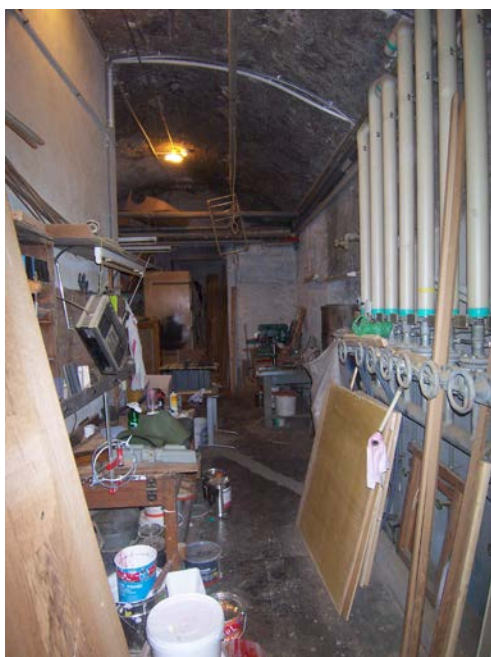
Local de la pompe et des conduites hydrauliques : les locaux techniques de la BPU devraient être restructurés et les diverses fonctions définies clairement. La situation actuelle rend difficile un entretien correct et tend à multiplier les dépôts sauvages de matériel. Les espaces de travail pour le concierge méritent également une restructuration.

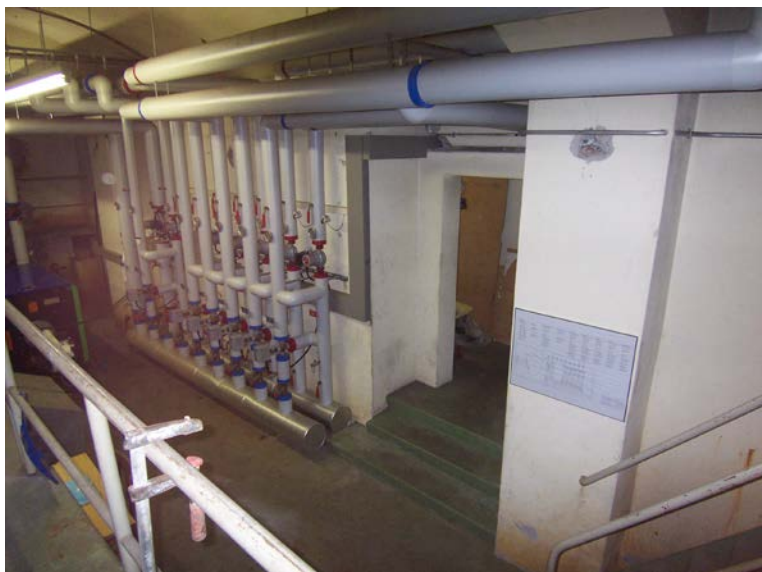
Chaufferie.
Ce local attenant à celui des pompes forme une réserve en cas d'inondation car il est en contrebas par rapport aux magasins de livres. Il manque toutefois une alarme eau, et le cloisonnement anti-feu devrait être vérifié.

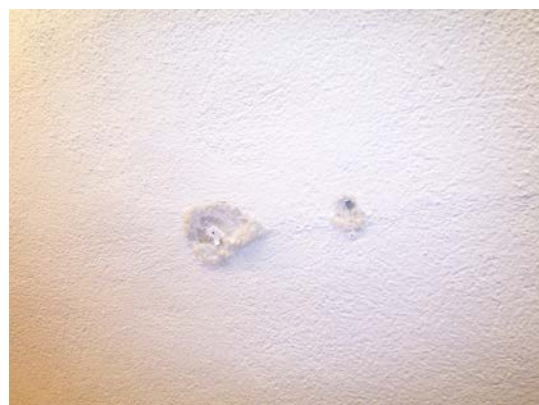
Mag. 1, aile Candolle,
locaux du fond

Signes évidents d'infiltrations par capillarité même sur les murs internes. La formation de cristaux de sel dans deux trous du plafond témoigne de la présence d'humidité dans les murs.

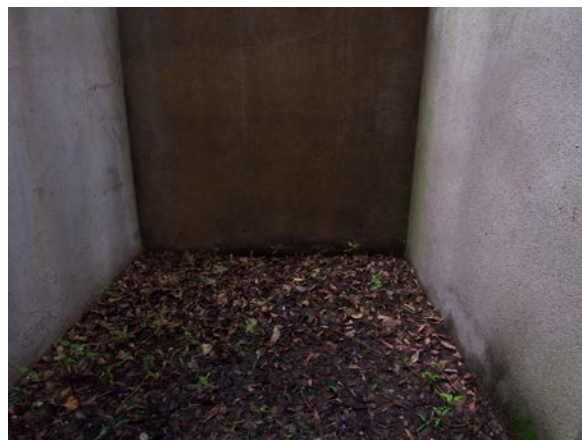
↑ Fond du saut-de-loup avec accumulation végétale qui bouche l'écoulement.

← Fenêtre vers le saut-de-loup, entrée principale d'eau pour l'immeuble.

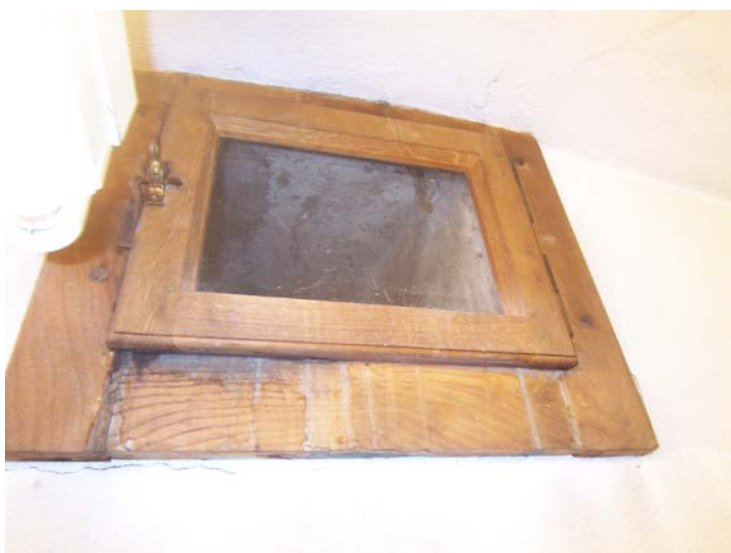
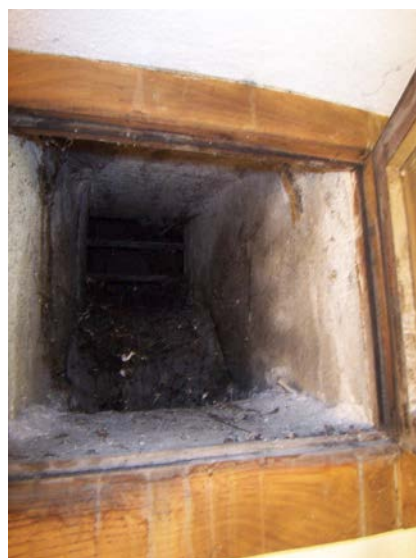
Le petite fenêtre montre des signes d'écoulement occasionnel d'eau ; le passage est sale, de telle manière que l'utilisation de cette possibilité de ventilation apporterait poussière et saleté dans le local et augmenterait le risque entomologique.

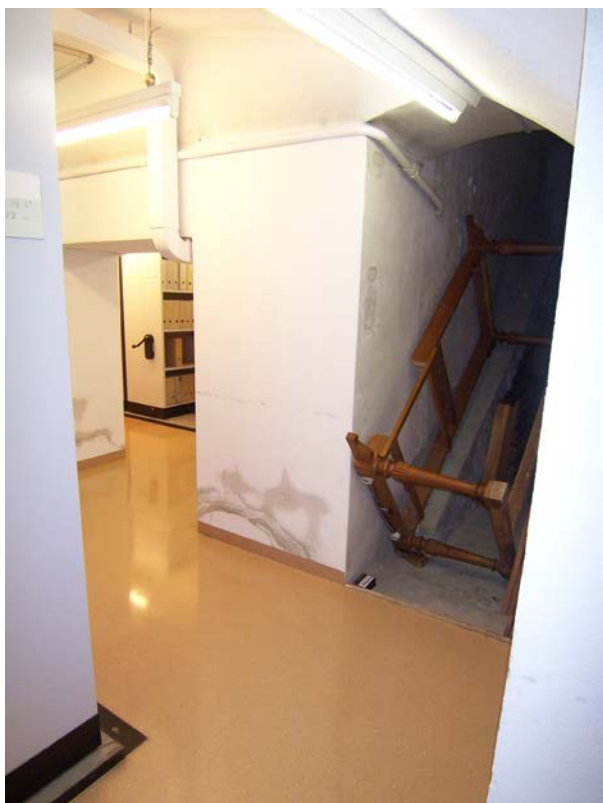
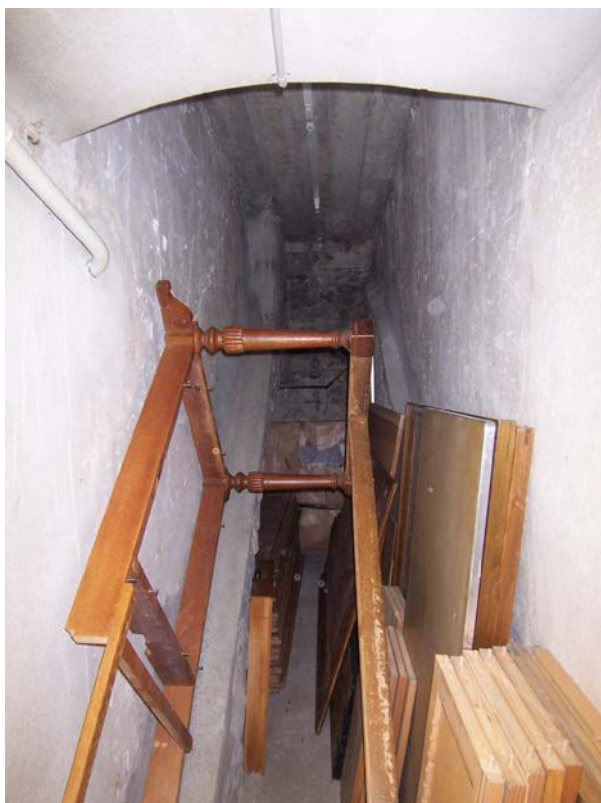
Réduit dans le passage d'entrée des deux dépôts du fond, accumulation de matériel et de meubles qui augmente le risque entomologique et rend le nettoyage impossible.

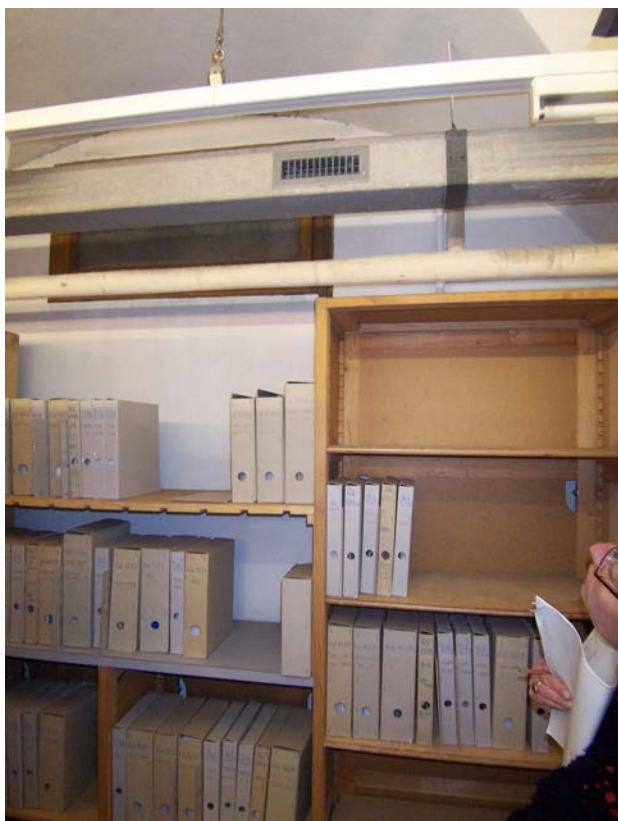
Mag. 1, aile Candolle, grand dépôt

Etagères disposées le long du mur extérieur, espace impossible à nettoyer, risques biologiques augmentés.

Fenêtre des soupiraux, en bon état. Ancienne conduite de chauffage et ventilation de 1942.

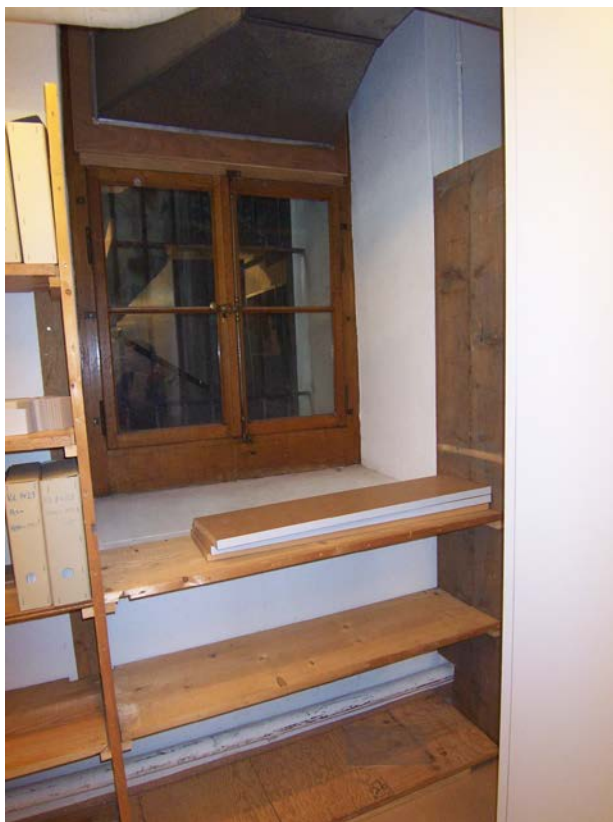
Fenêtre vers l'escalier de service, avec prise d'air de la ventilation.

Mur O : passage d'un tuyau de chauffage ancien près du sol et d'un autre vers le plafond, étagères disposées le long du mur extérieur, ancien canal de ventilation de 1942.

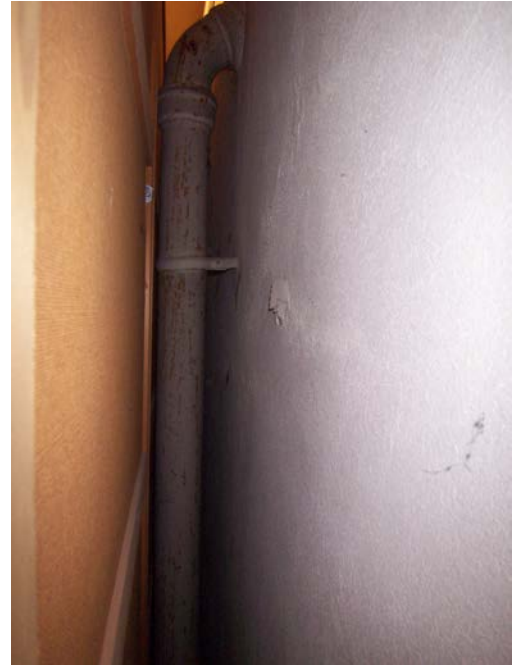
Passage des tuyaux d'alimentation des radiateurs des étages supérieurs et de canalisations.

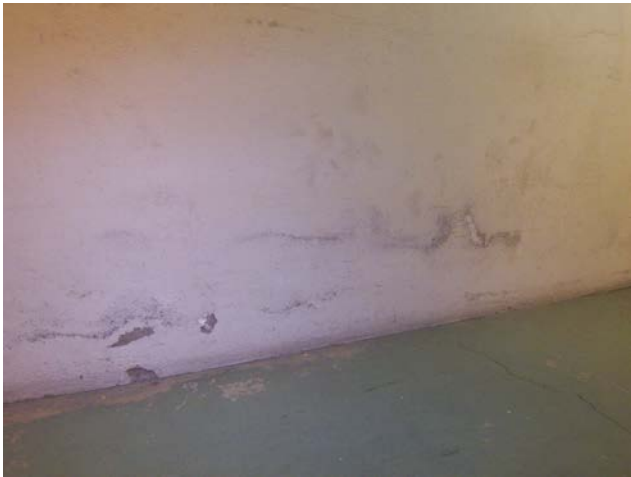
Légères traces d'infiltrations par capillarité, sans gravité ; il faut toutefois éviter de disposer des étagères le long de tels murs.

Dépôt de meubles en réserve et de matériel divers : accès difficile aux étagères, nettoyage impossible, risques entomologiques accrus.

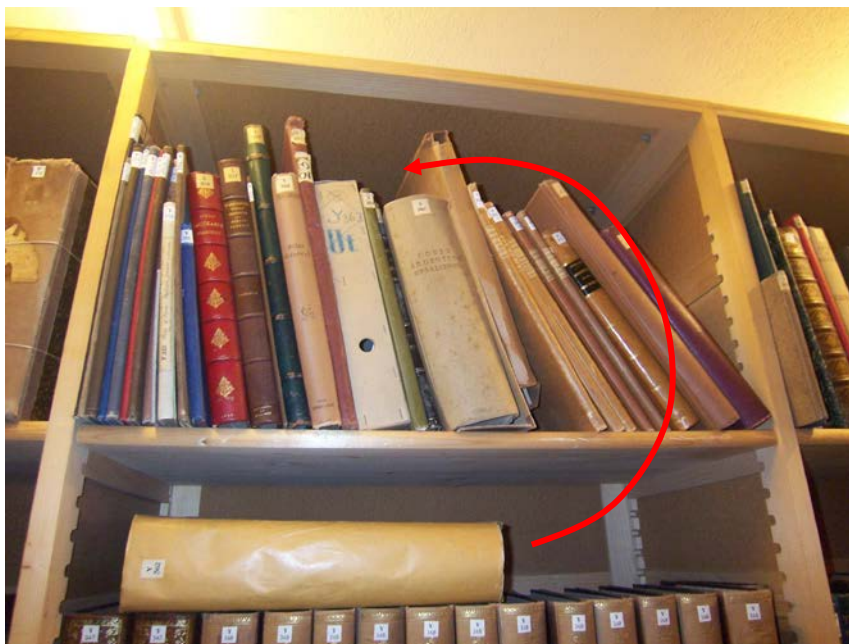
Le rangement des grands formats sur les étagères supérieures est pénible, certains volumes ne sont pas rangés et d'autres se déforment.

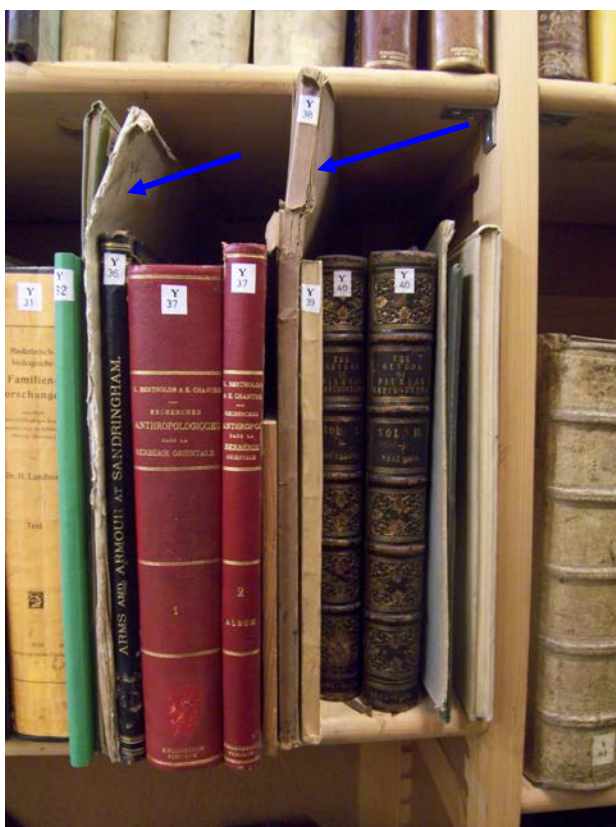
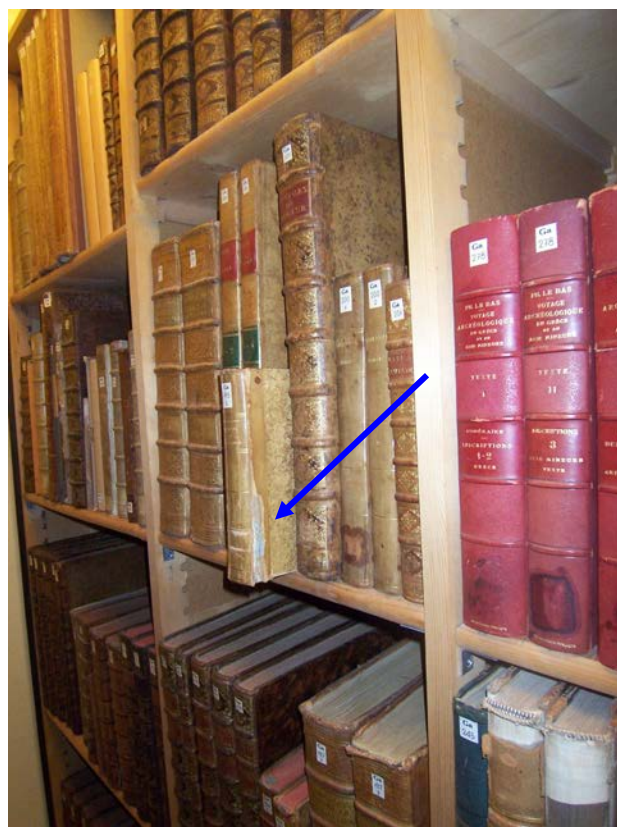
Les volumes de grand format souffrent d'un rangement inadéquat : volumes forcés dans des espaces trop serrés, formats trop différents juxtaposés (formats oblongs), perte de place.

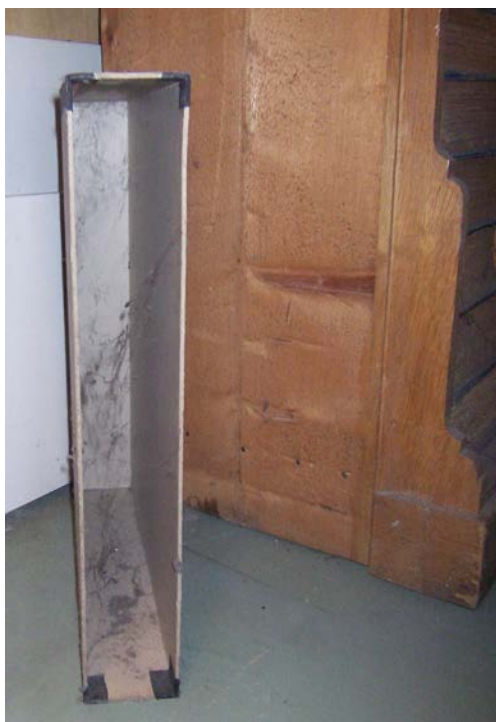
Un étui oublié depuis longtemps montre l'accumulation de poussières et la vie (araignées) qui se développe dans les recoins qui ne peuvent pas être nettoyés.

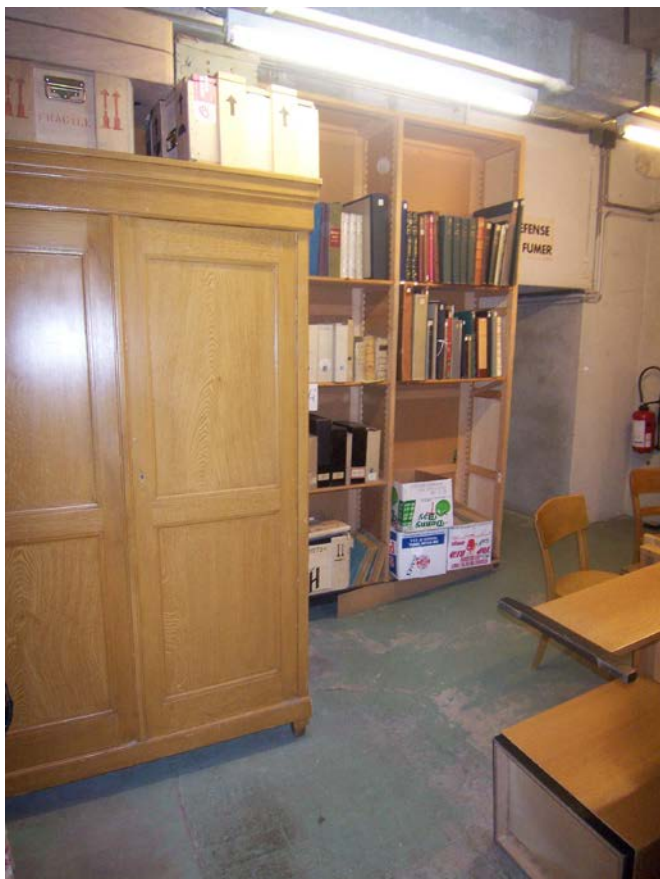
Magasin 1, pavillon N

Ce petit espace de passage est utilisé de manière désordonnée, dépôt pour une partie des périodiques en attente de reliure, pour meubles inutilisés, pour quelques fonds classés ou non classés, pour des caisses de transport probablement hors d'usage.

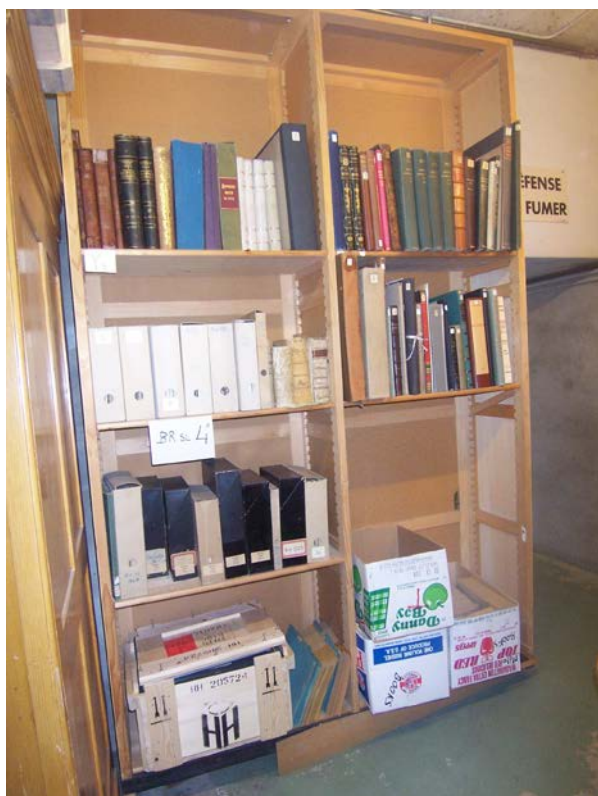
Sur l'étagère quelques volumes cotés et des doublets ou autres pièces non classées.

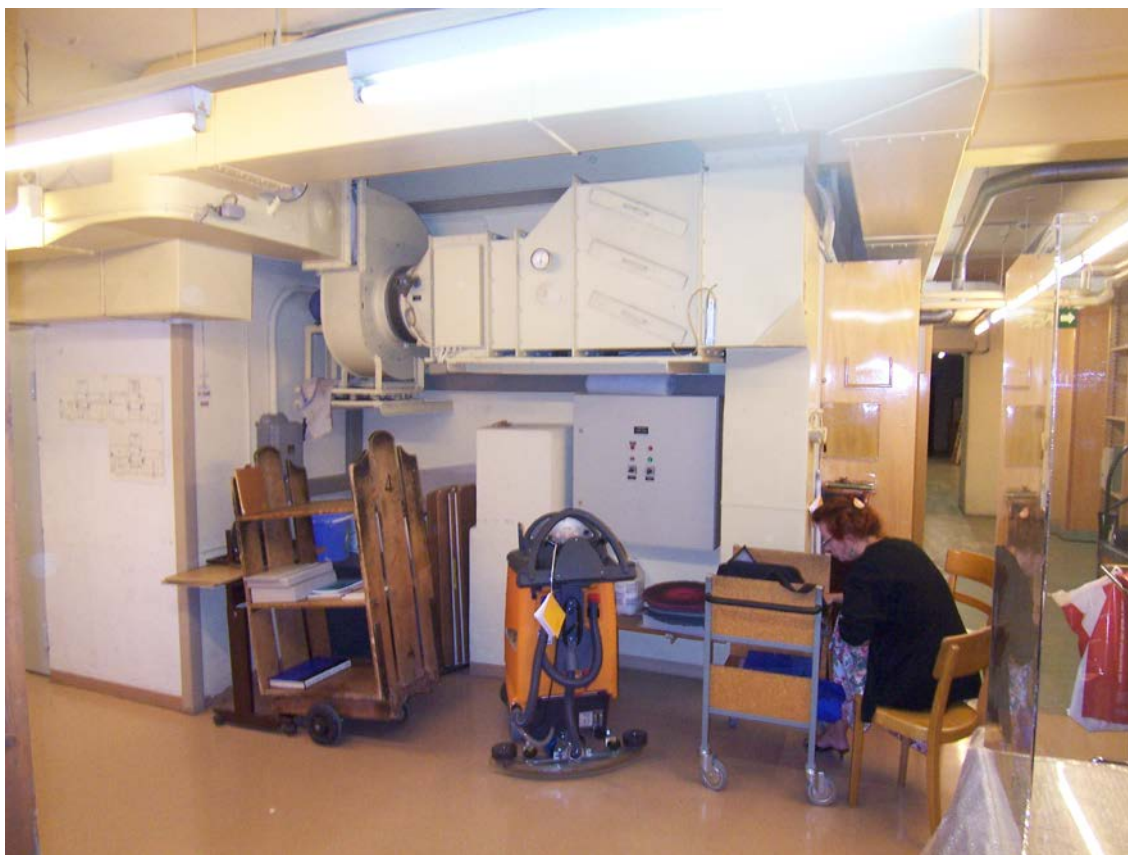
Magasin 1, pavillon S

Le Pavillon S sert de zone de passage, de dépôt pour une partie des équipements de nettoyage, pour une vitrine hors service, pour des chariots et des meubles non utilisés. On y trouve le monobloc de 1942 qui ventile une partie du Mag. 1.

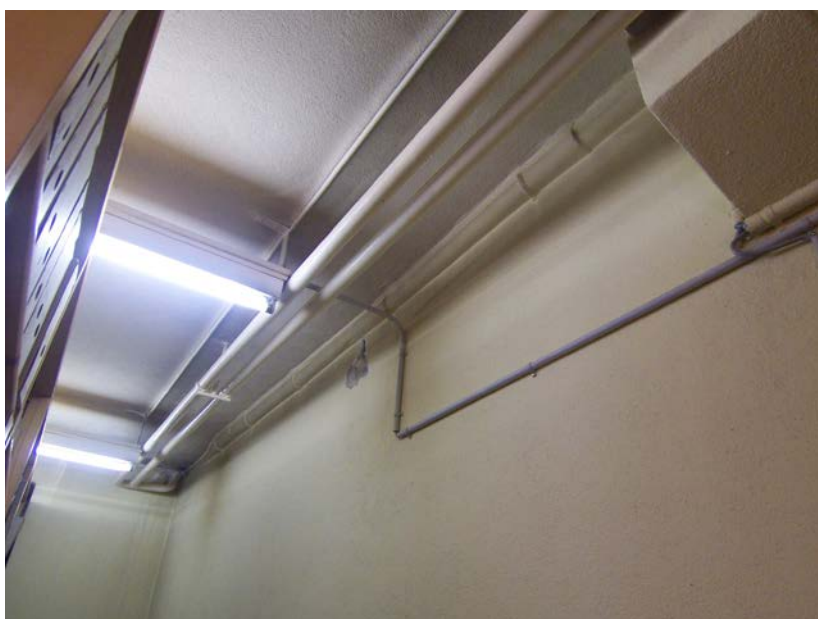
Tuyaux d'alimentation des radiateurs du Niveau 2 ; ancienne conduite partiellement intégrée dans le mur.

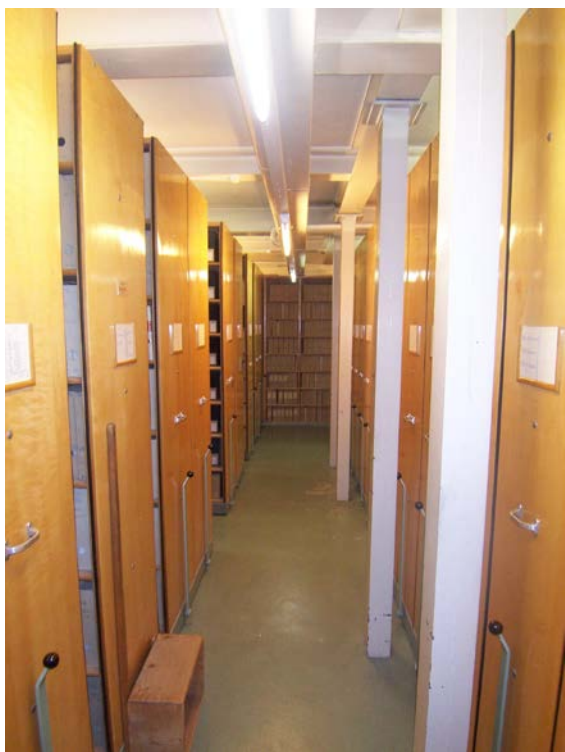
Compactus anciens mais remplissant encore bien leur fonction.

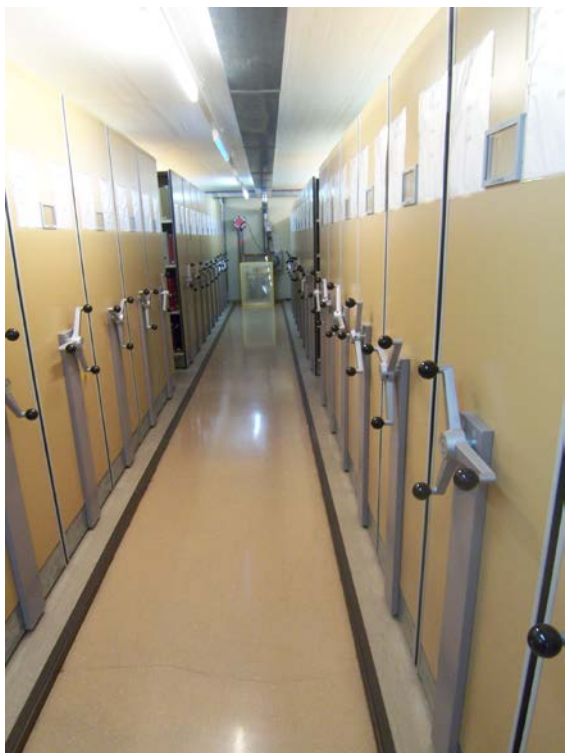
Magasin 1, réserve

Magasin moderne, avec ventilation en fonction et ventilation de secours (abris PC).

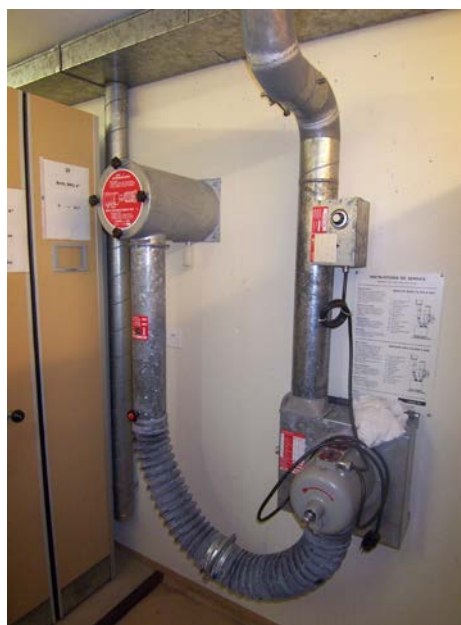
La ventilation de secours n'est pas étanche ; elle amène dans le dépôt de l'air extérieur et l'odeur de fumée des cigarettes fumées devant l'entrée de service.

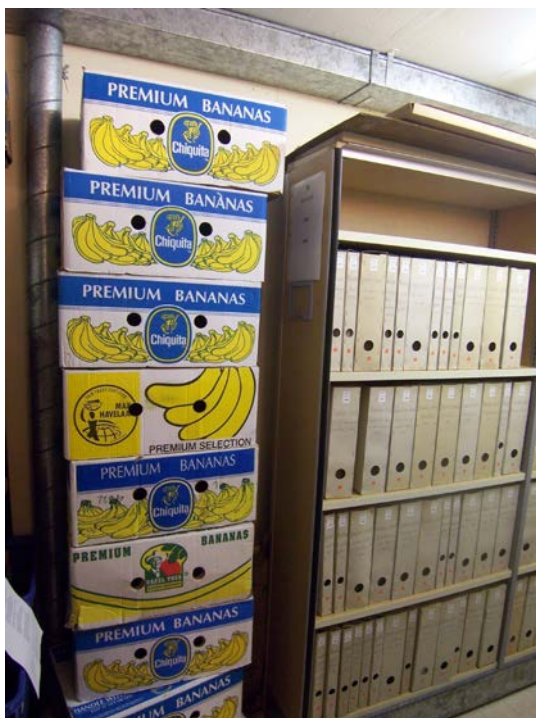
Dépôt de cartons à bananes pour le transport de documents : ce matériel devrait trouver une place permanente dans un local ad hoc, et les couloirs devraient rester libres pour permettre le nettoyage.

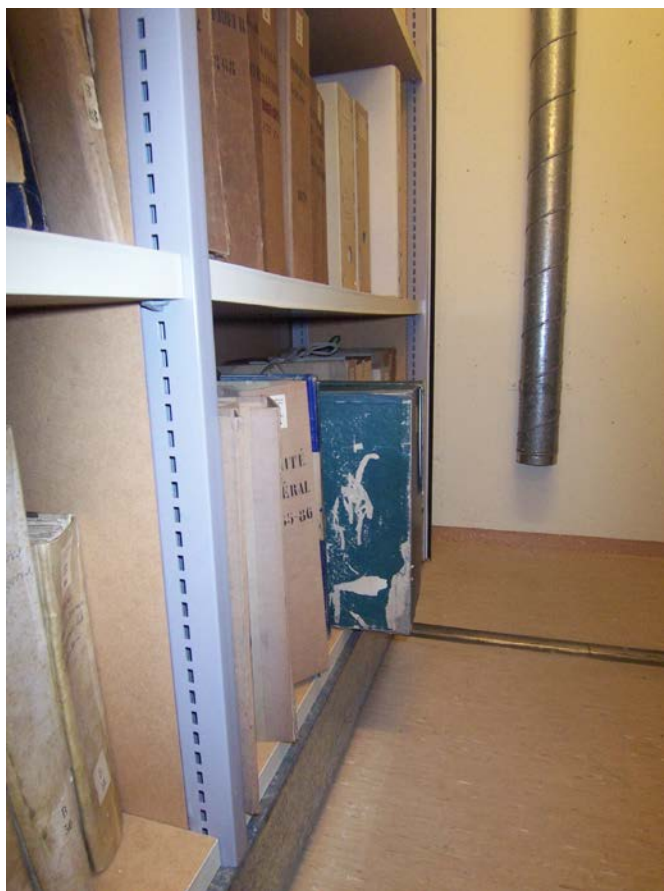
Un volume de grand format dépasse la largeur des étagères et risque d'être écrasé.

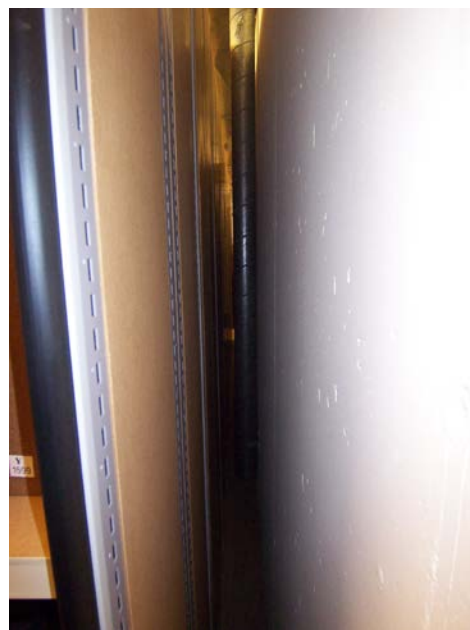
L'espace entre les étagères et le mur devrait être nettoyé régulièrement.

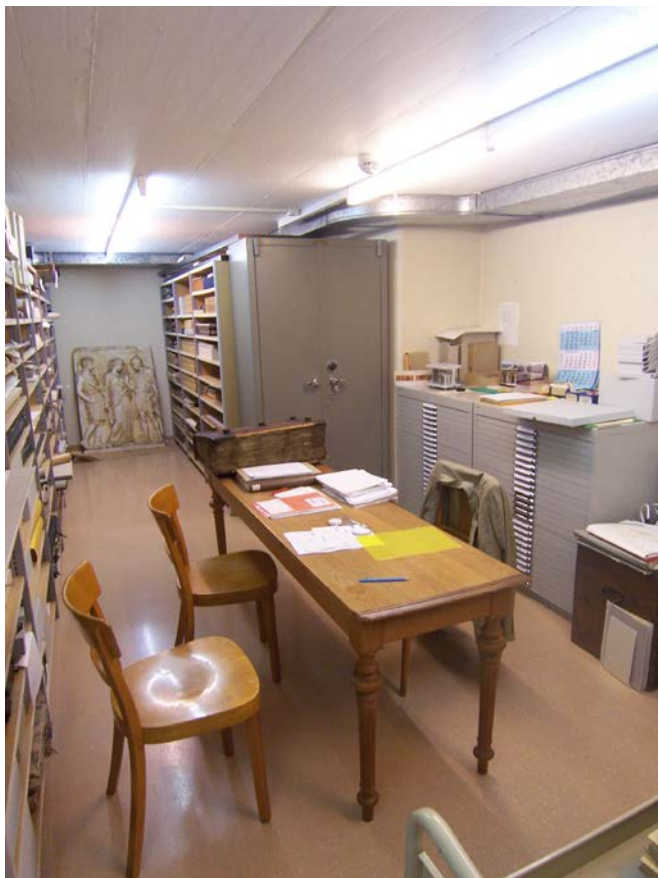
La table de travail est insuffisante pour les dimensions de certains objets de la réserve, surtout en largeur ; cela comporte le risque d'endommager les objets les plus précieux de la BGE. Cette zone devrait être dégagée pour obtenir un espace de travail fonctionnel.

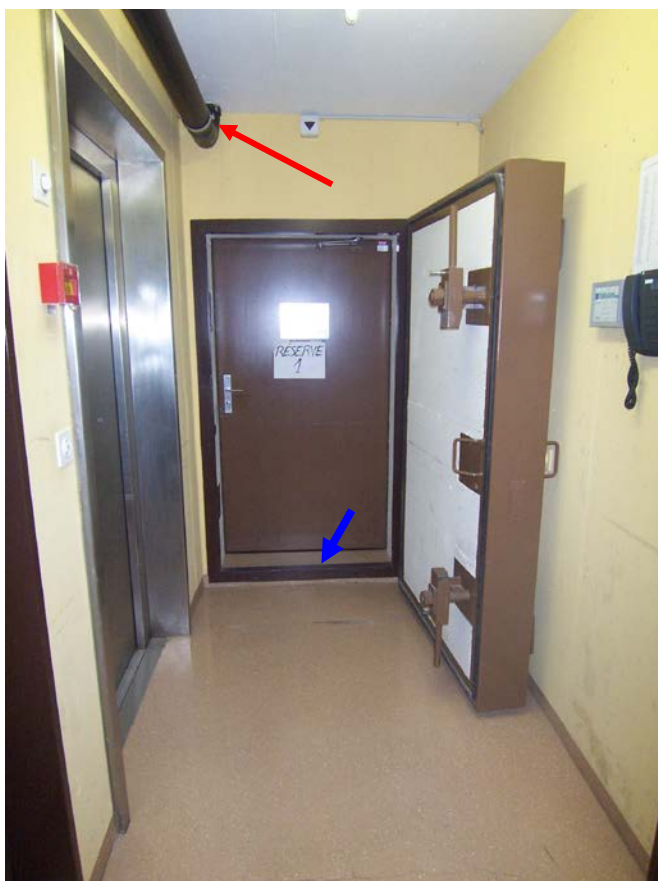
Le seuil à l'entrée de la porte constitue une protection momentanée en cas d'accidents avec de l'eau ; dans le dépôt il n'y a pas de conduites ou de canalisations. Une alarme eau devrait toutefois être posée à l'entrée du dépôt.

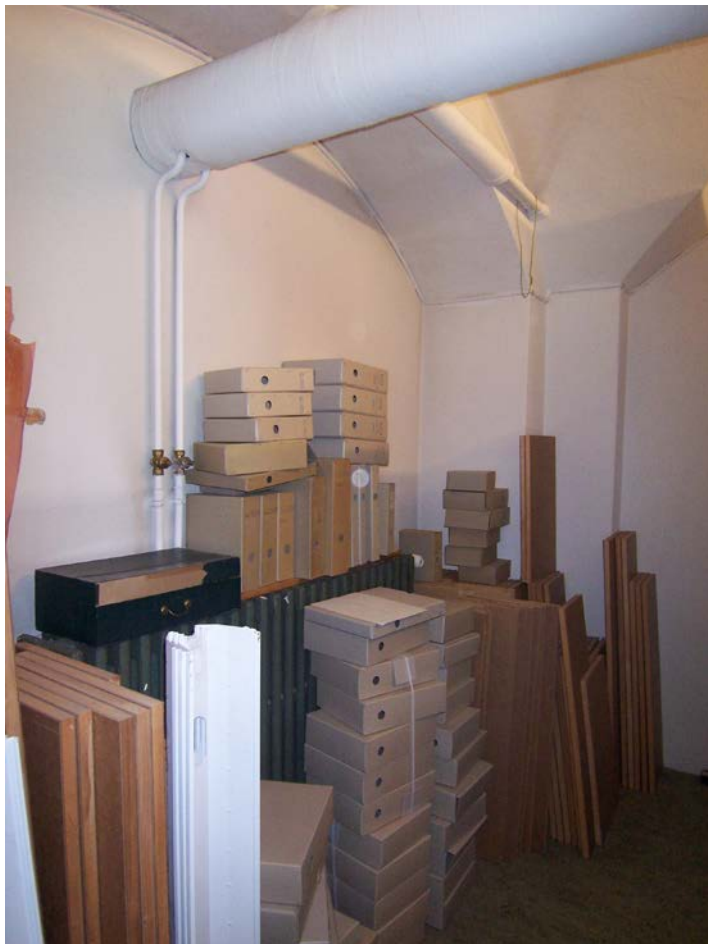
Magasin 1, aile Eynard

Canalisations de chauffage anciennes et dépôt sauvage de matériel en réserve empêchent le nettoyage et augmentent les risques biologiques.

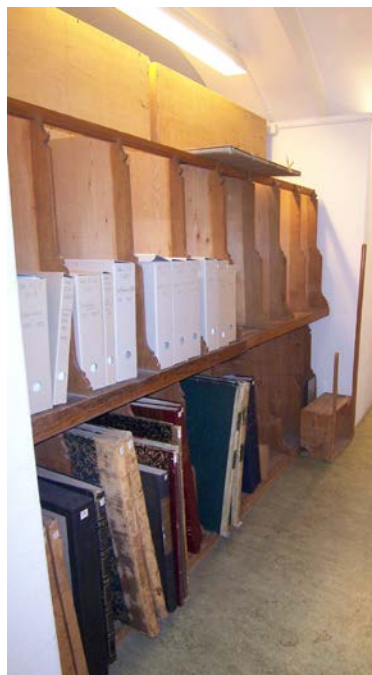
Les volumes de grand format seraient mieux conservés à plat

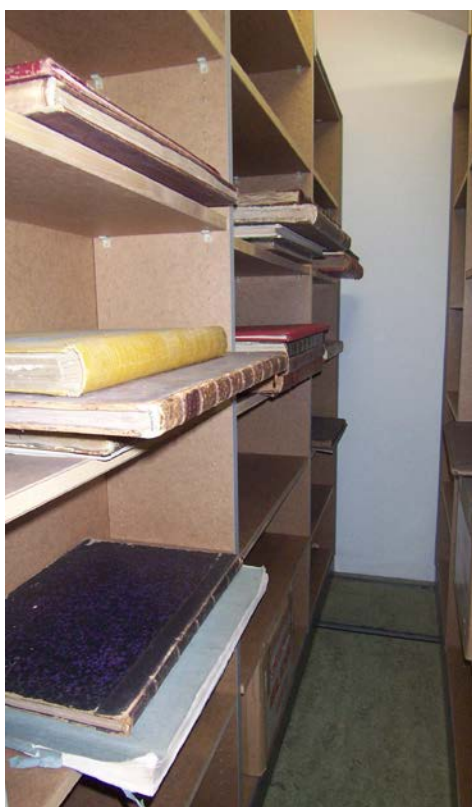
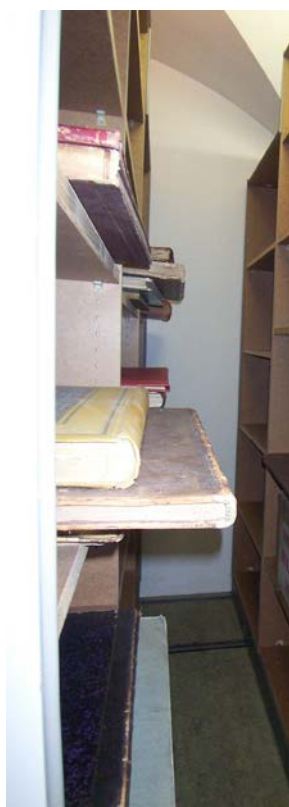
Divers volumes sont trop grands pour les rayons, et risquent d'être écrasés lors du déplacement des Compactus.

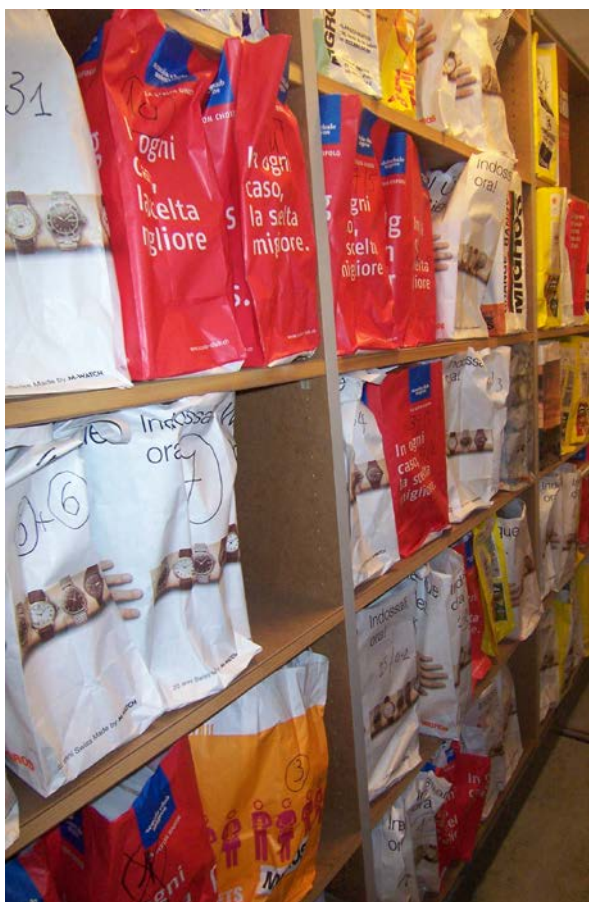
Des fonds reçus avec ce type de conditionnement devraient être traités dans des délais rapides.

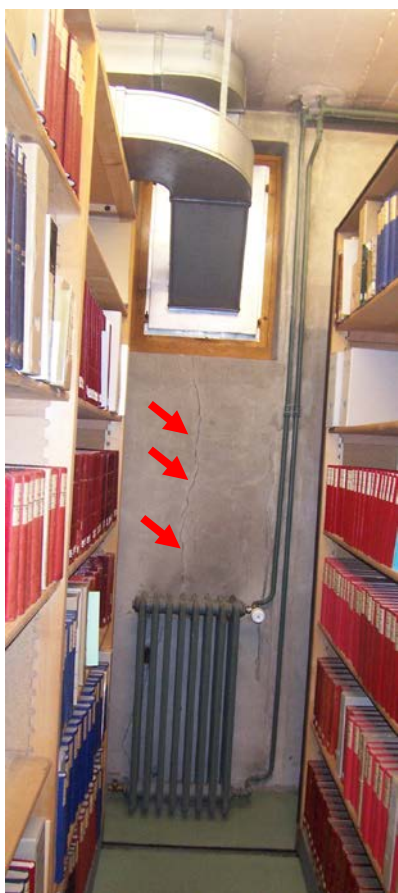
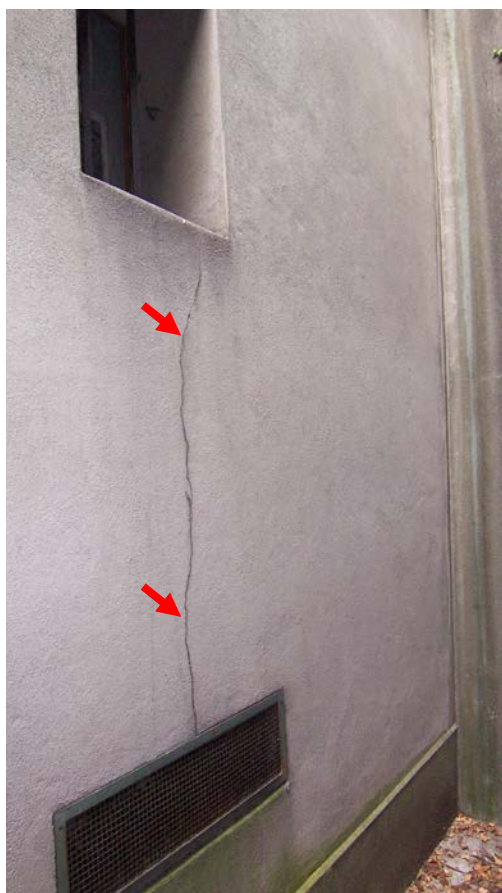
Magasin 1
Annexe Eynard

Fissure traversante dans
le mur extérieur, à
réparer

← Mur avec fortes infiltrations par capillarité.

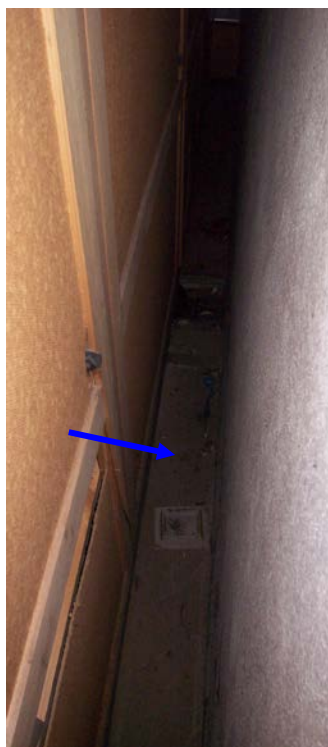
Espace clos derrière l'étagère posée contre le mur NE ; il est impossible à nettoyer et le risque de moisissures y est élevé. Cette étagère devrait être démontée.

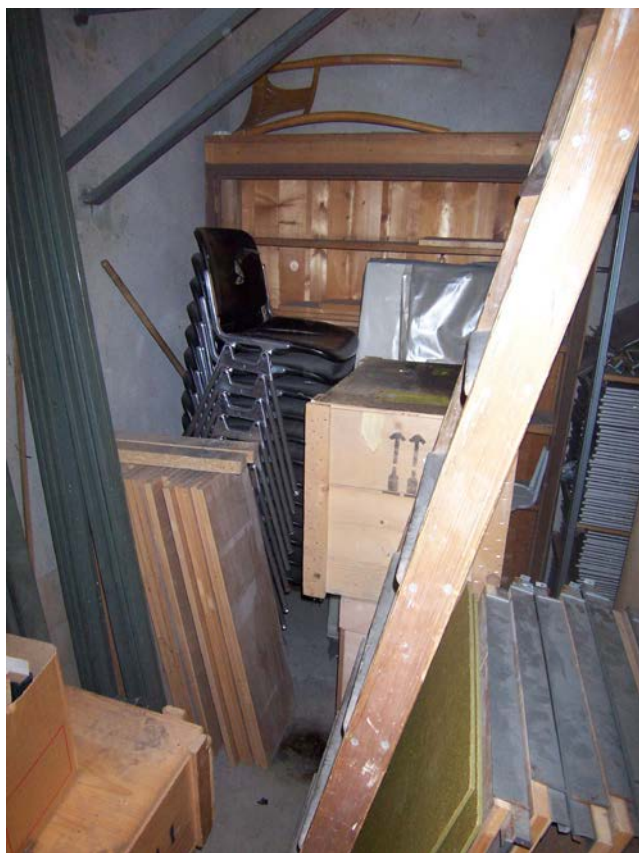
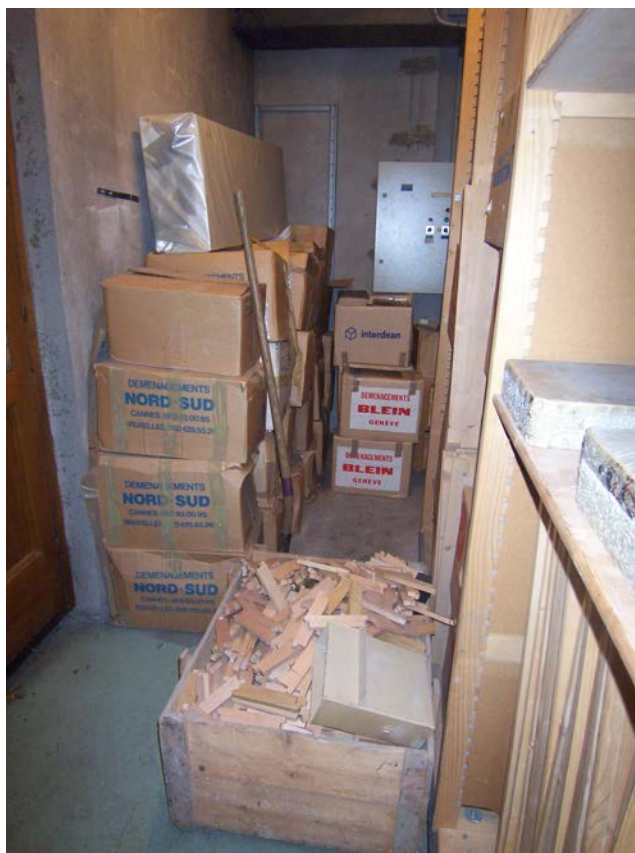
Ces images témoignent d'un problème logistique : il manque des espaces destinés au matériel de réserve et il ya beaucoup de matériel à éliminer.
