BIBLIOTHEQUE DE GENEVE

Bilan des conditions de conservation dans les dépôts

Andrea GIOVANNINI

Lumino/Genève juillet 2007

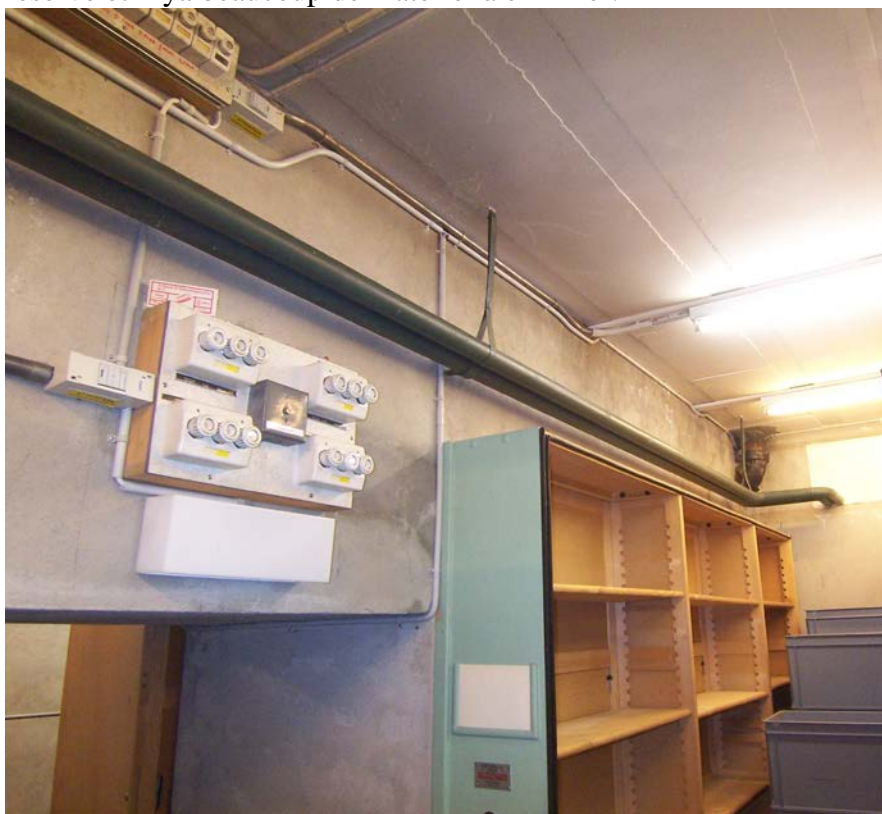
Installations électriques de diverses époques et conduites hydrauliques à contrôler.

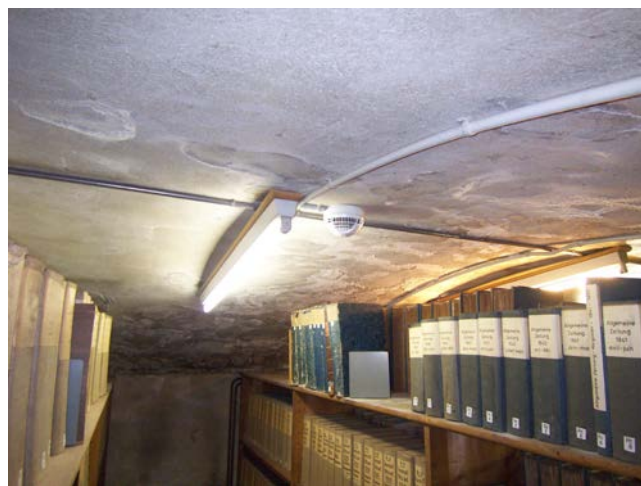
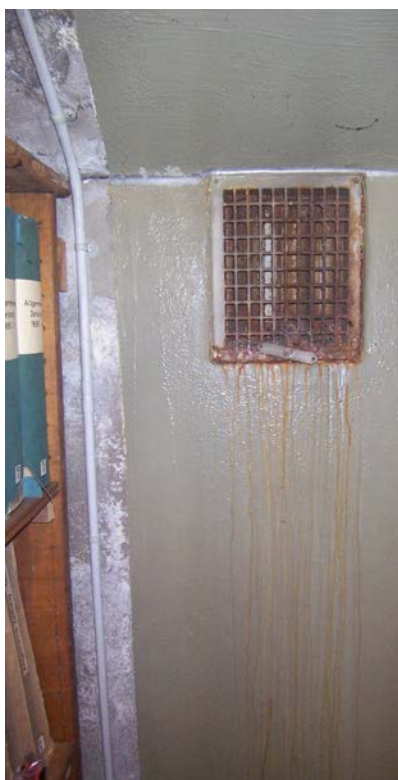
Magasin 1, « grotte »

Locaux très humides, graves infiltrations par capillarité. Ces locaux ne sont pas utilisables comme magasins pour des livres.

Le traitement des murs avec un enduit imperméable ne fait que repousser l'humidité dans les zones non traitées. Un traitement généralisé ne résisterait pas à ces conditions.

Grille de ventilation témoignant des conditions d'humidité et d'infiltrations d'eau en cas de fortes pluies.

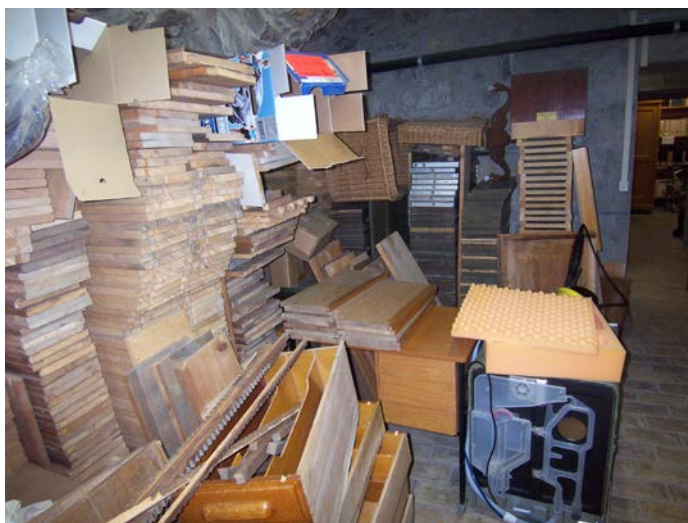
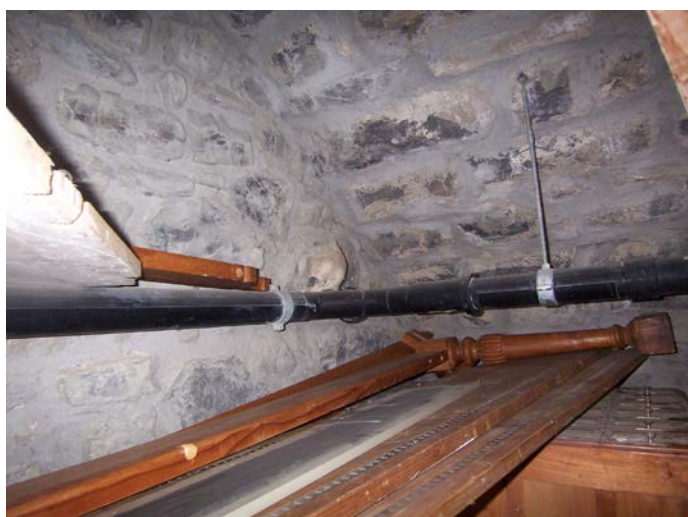
Magasin 1, Casemate

Ce local est utilisé comme dépôt. Une partie du matériel entreposé peut être éliminée, le reste devrait être rangé de manière fonctionnelle. Ce local pourrait offrir des conditions acceptables ou même bonnes, et pourrait devenir un magasin pour les livres.

Le passage de canalisations n'est pas favorable mais pourrait être compensé par un entretien suivi et la pose d'une alarme eau.

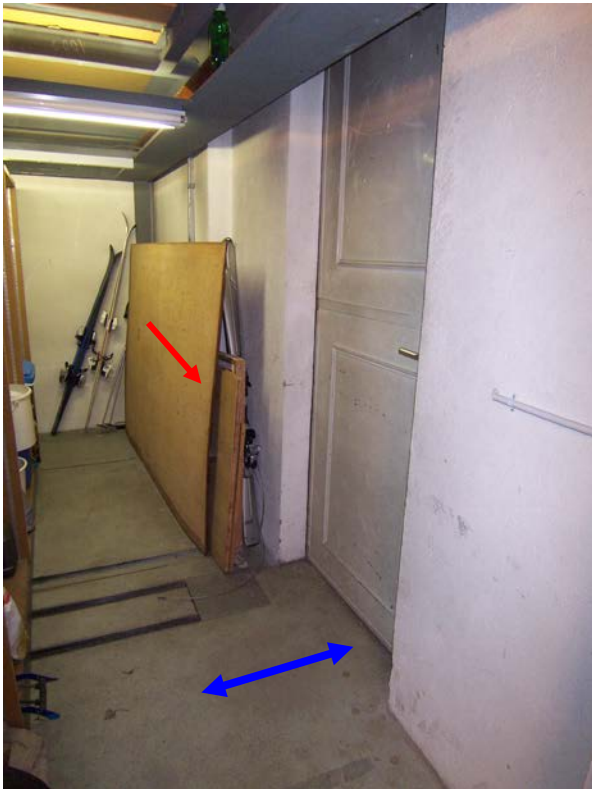
Magasin 2, aile Candolle,
Compactus Vi

Au fonds du magasin se trouve une porte métallique donnant sur le passage contigu au bâtiment de l'Université. La sécurité de la porte est bonne, mais elle est peu étanche et sous la porte des insectes pourraient facilement entrer dans les magasins.

Des dépôts de matériel inutilisé ou étranger à la Bibliothèque devraient être éliminés.

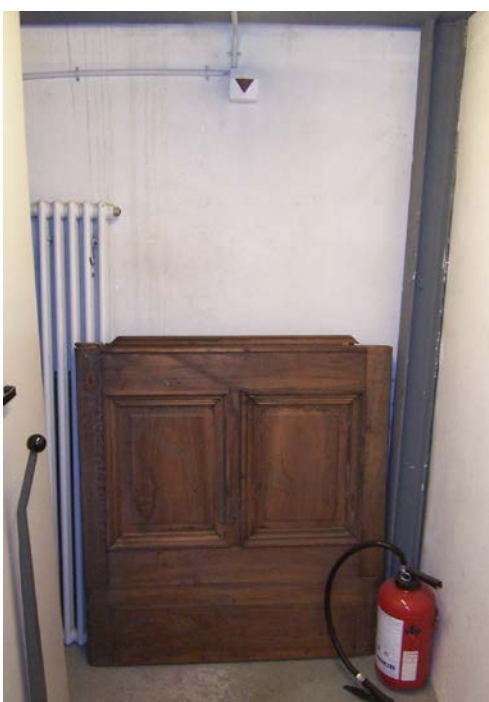
Les dépôts sauvages de matériel augmentent fortement le risque entomologique, surtout si le matériel est organique et que le lieu tend à être humide.

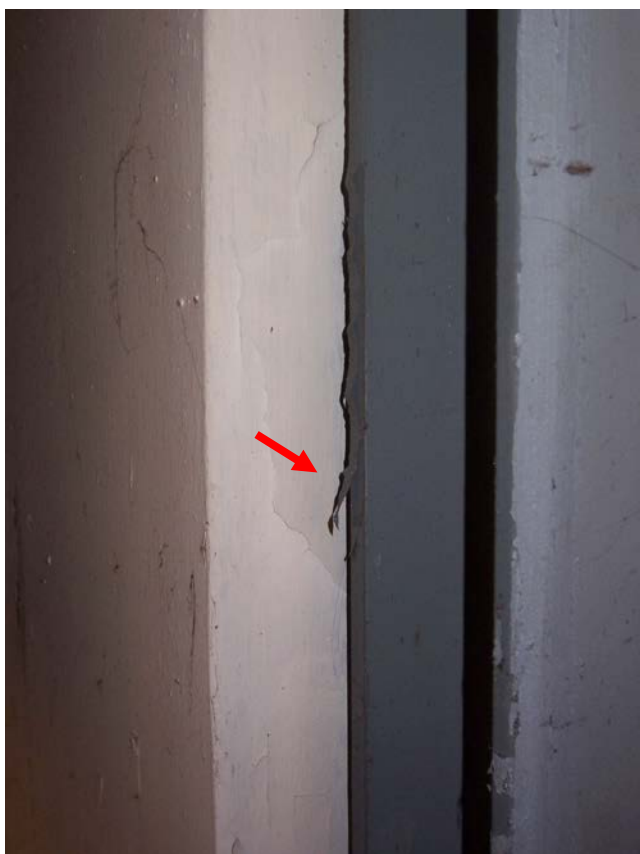
La protection antirouille de la structure métallique qui porte le magasin 3 (mezzanine) s'affaiblit par endroits et devra être remise en état.

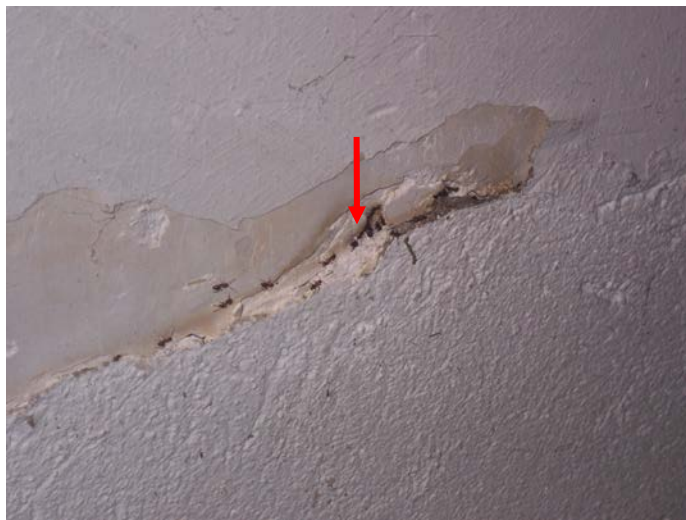
Magasin 2, aile Candolle, Grand Compactus

Fissures dans le sol et dans le mur, passage de fourmis.

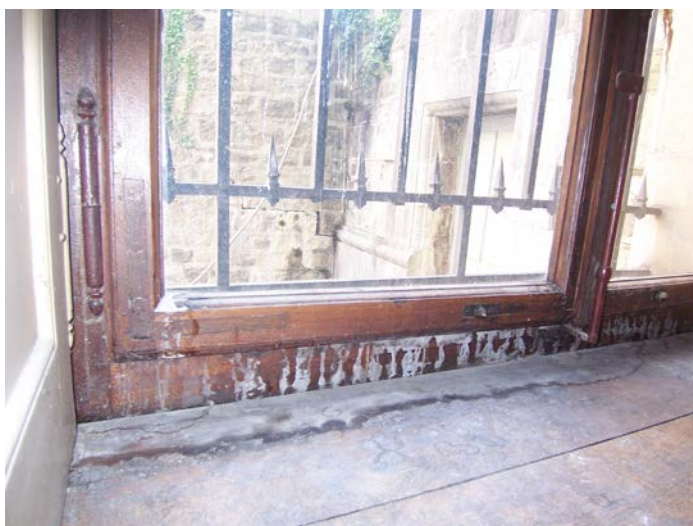
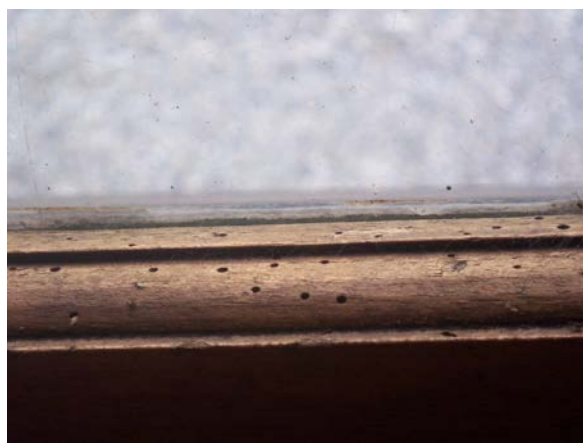
Fenêtres peu étanches, trous d'insectes xylophages dans le châssis d'une fenêtre

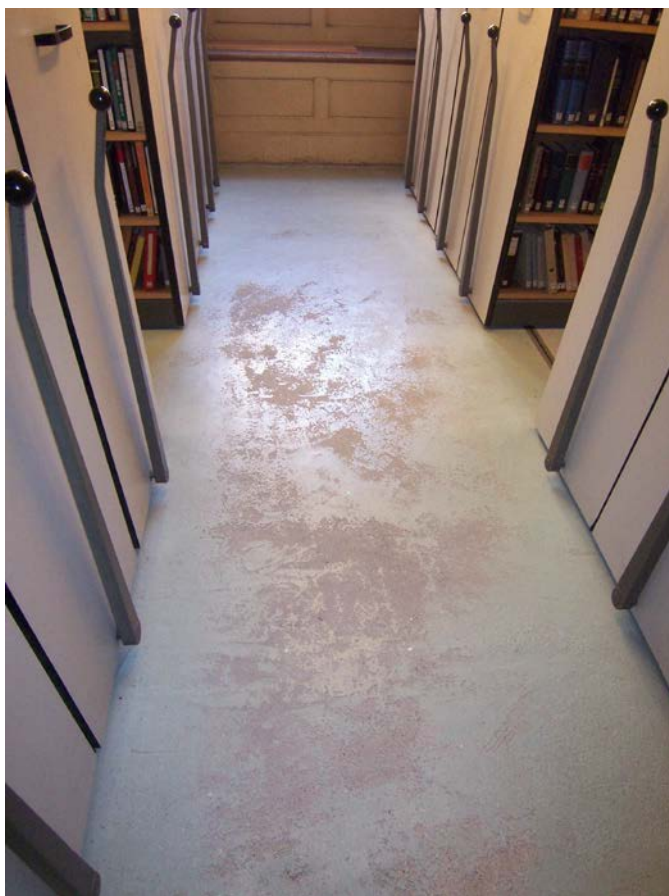
Magasin 2, aile Candolle
Grand Compactus

Le sol est très usé; le nettoyage est difficile et peu motivant, et de nouvelles poussières sont créées par frottement.

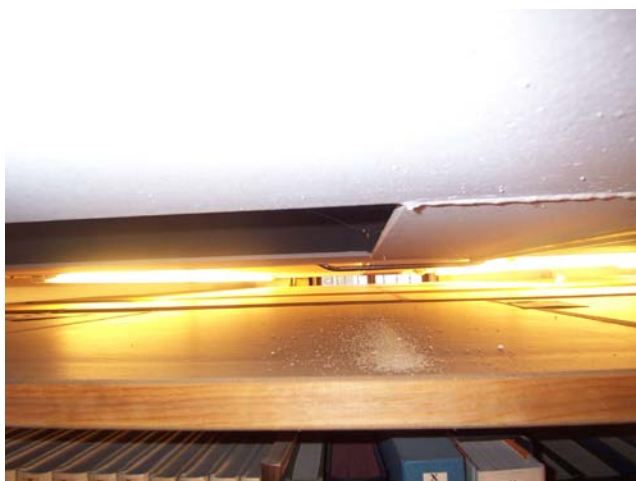
↑Poussières provenant du faux plafond.
Nettoyage insuffisant des étagères.

→Documents sous forme de rouleaux, non classés, coincés entre une étagère et un pilier.

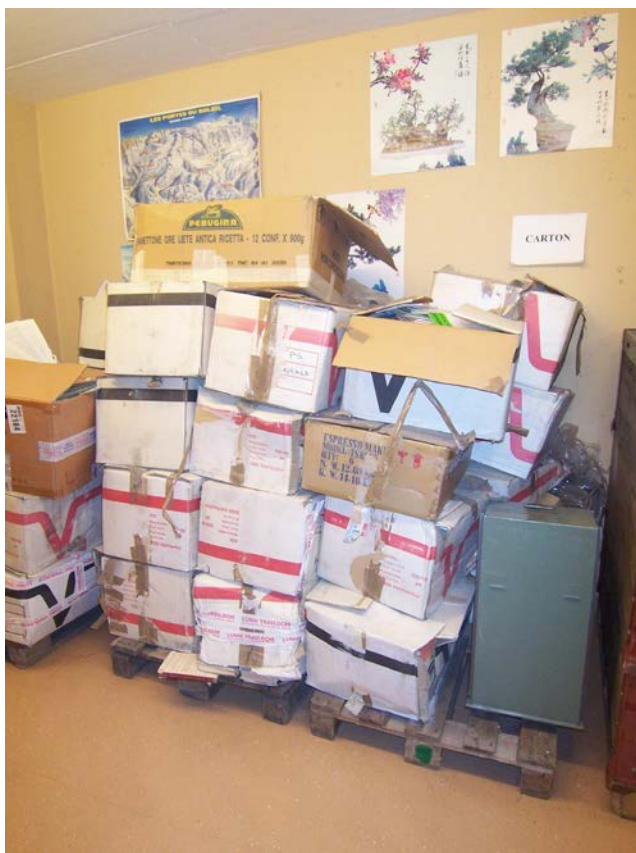
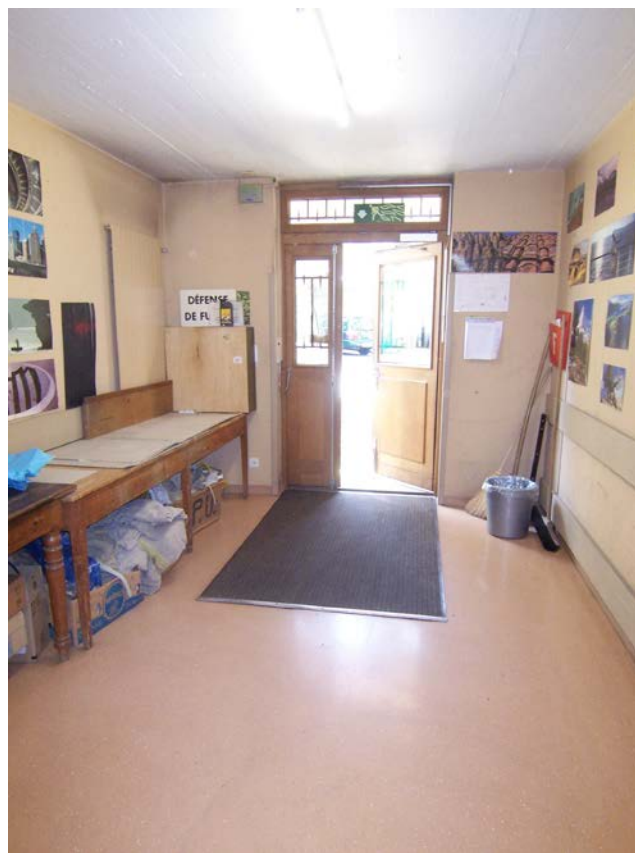
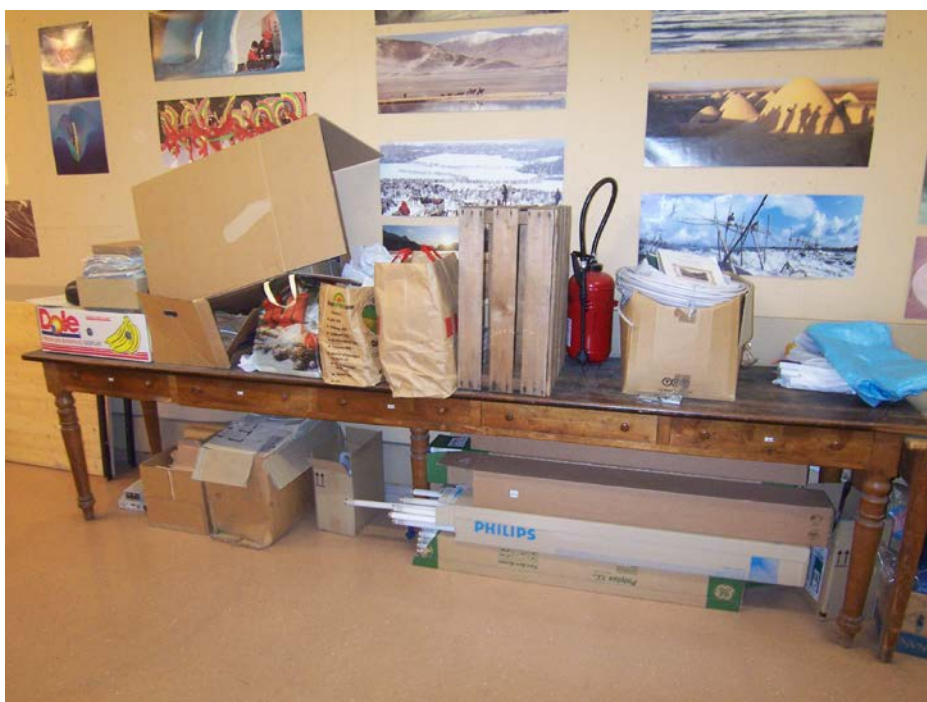
La porte souvent ouverte, les dépôts de matériel divers augmentent le risque entomologique. Ces dépôts indiquent une faiblesse dans l'organisation logistique du bâtiment.

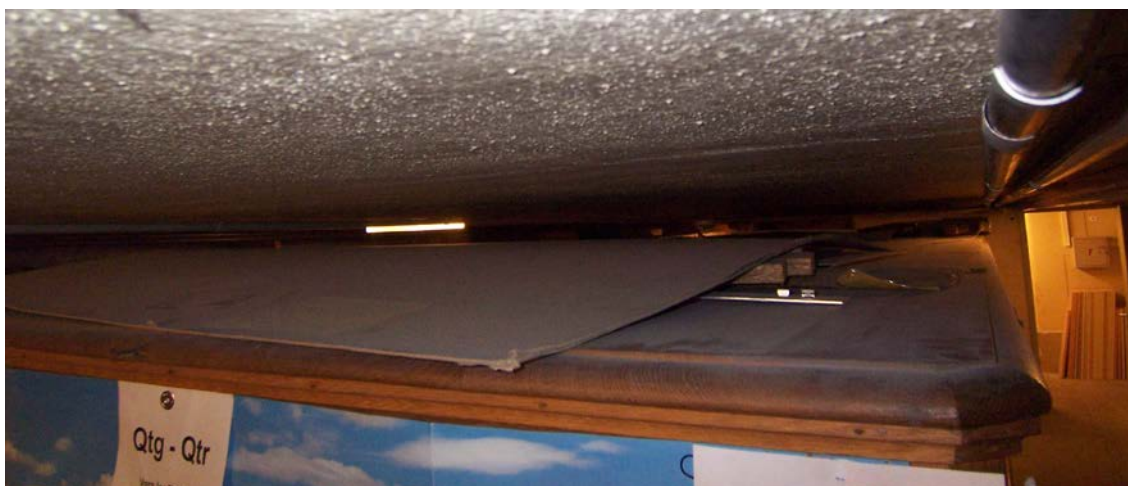
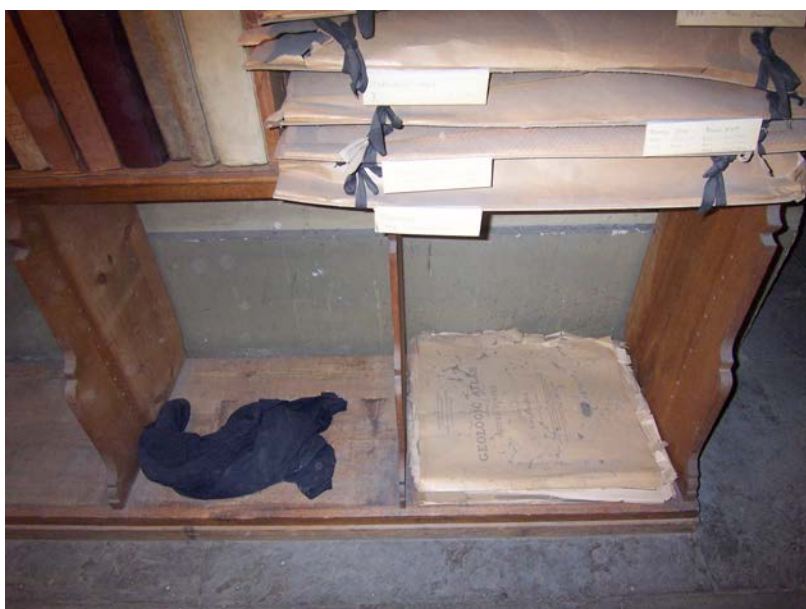
Désordre et beaucoup de
poussière sur certaines étagères.
Les volumes de grand format ne
sont ni correctement entreposés ni
bien protégés.

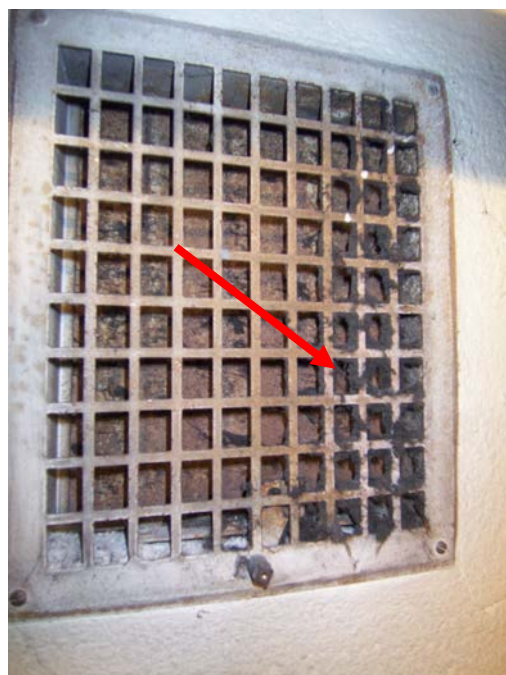
Grille de ventilation en communication directe avec l'extérieur.

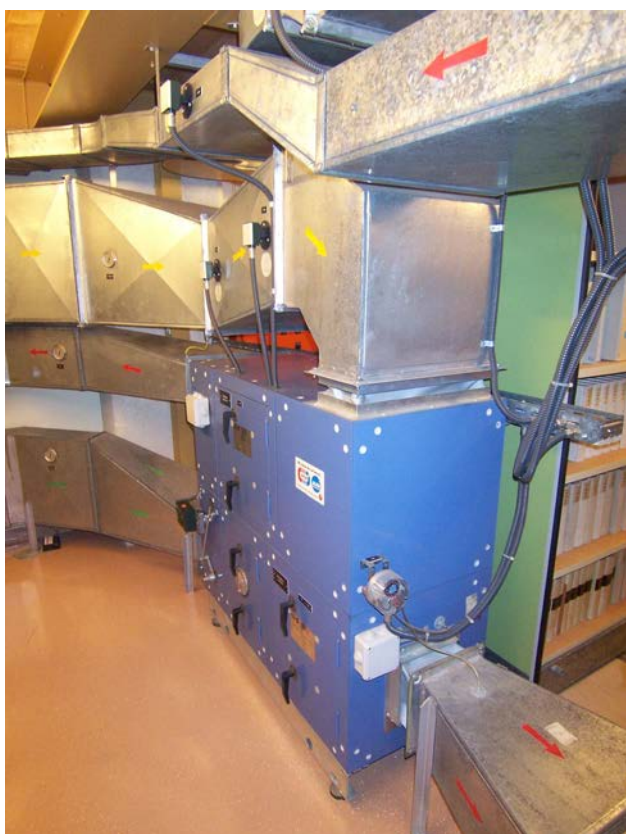
La présence d'équipements techniques non indispensables dans les dépôts n'est pas souhaitable,

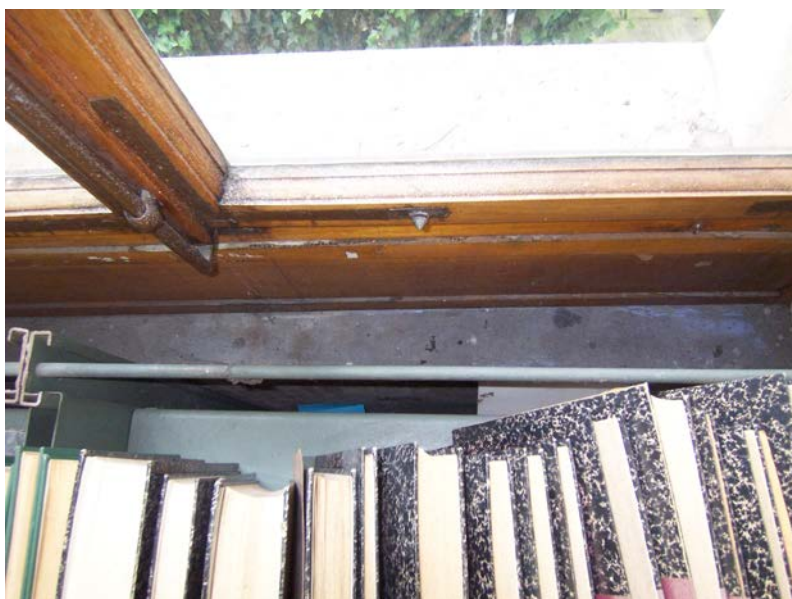
Les ouvertures dans la dalle facilitent la diffusion du feu. Des étagères ne devraient pas se trouver sous une fenêtre. Cette disposition crée un espace qui ne peut pas être nettoyé et augmente le risque de créer des zones humides favorables aux insectes.

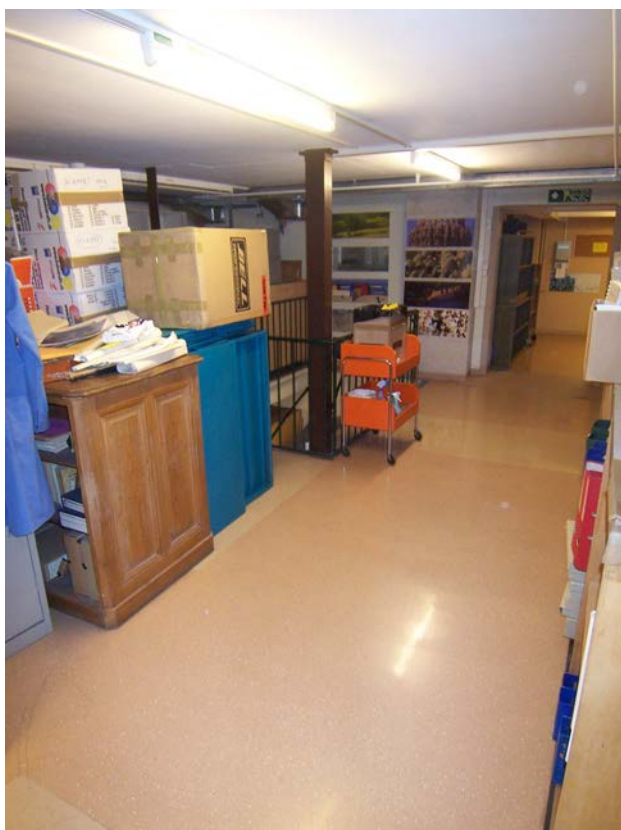
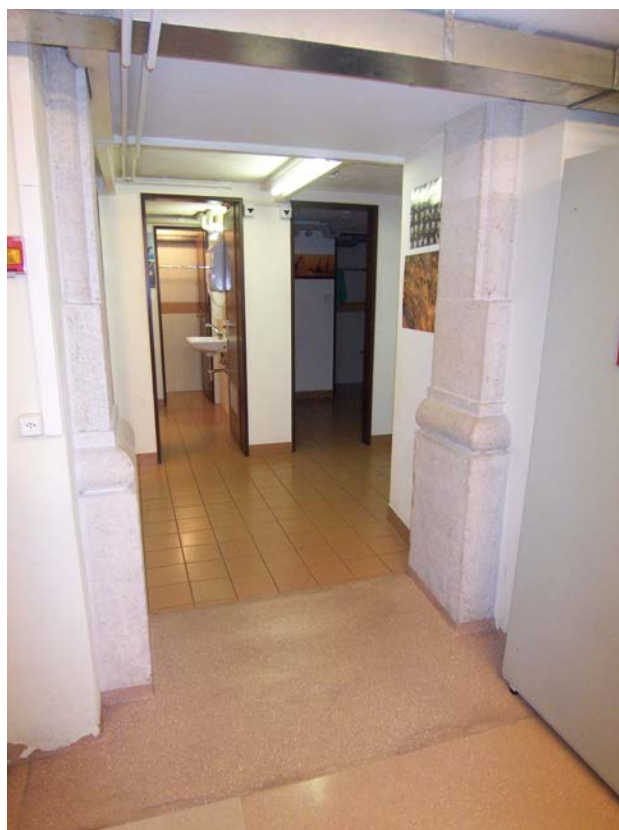
Magasin 2, corps central, microfilms

Ce magasin est également une zone de passage et il est censé être une zone de travail. Les services créés dans les années 1980 sont surélevés. Un accident causé par l'eau inonderait les magasins.

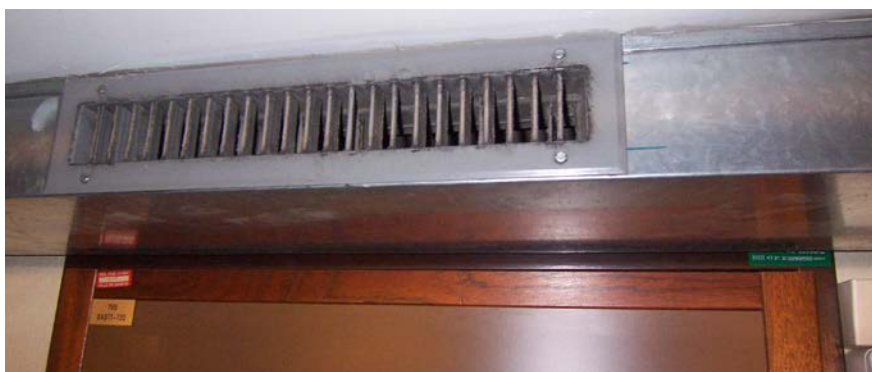
L'état de la grille témoigne des conséquences d'un filtrage insuffisant de l'air.

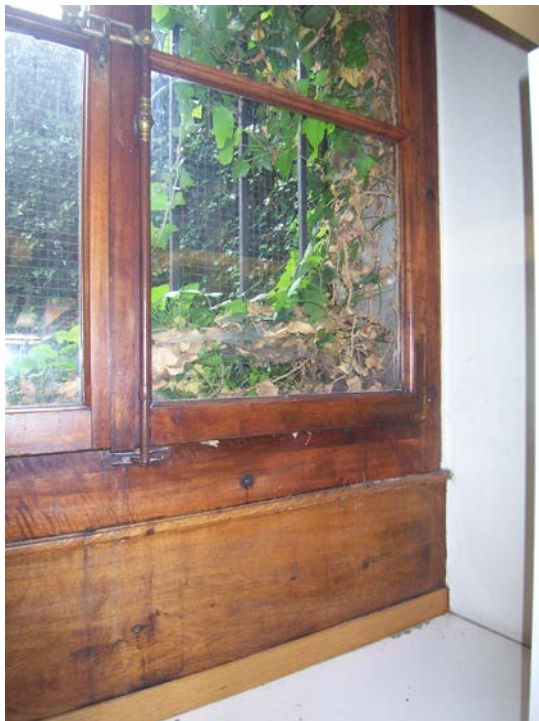
Magasin 2, corps central, sous la salle de lecture, local A

La végétation dans l'embrasure de la fenêtre représente un danger potentiel ; à l'étage supérieur le lierre s'est déjà infiltré entre les ventaux de la fenêtre. L'entretien de l'extérieur du bâtiment fait partie des mesures de conservation.

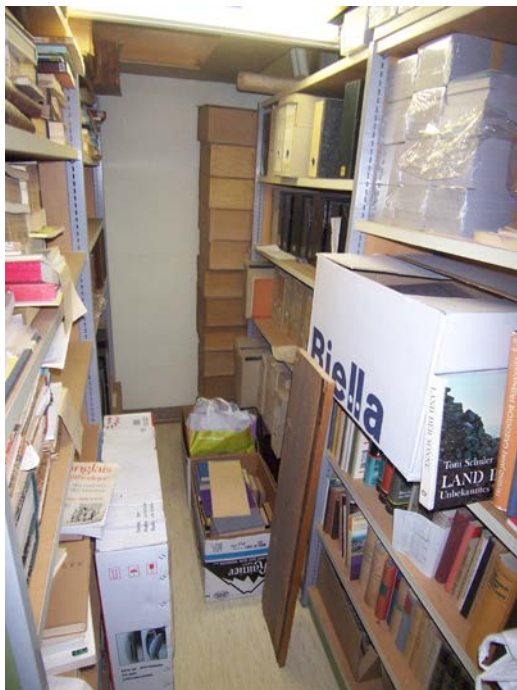
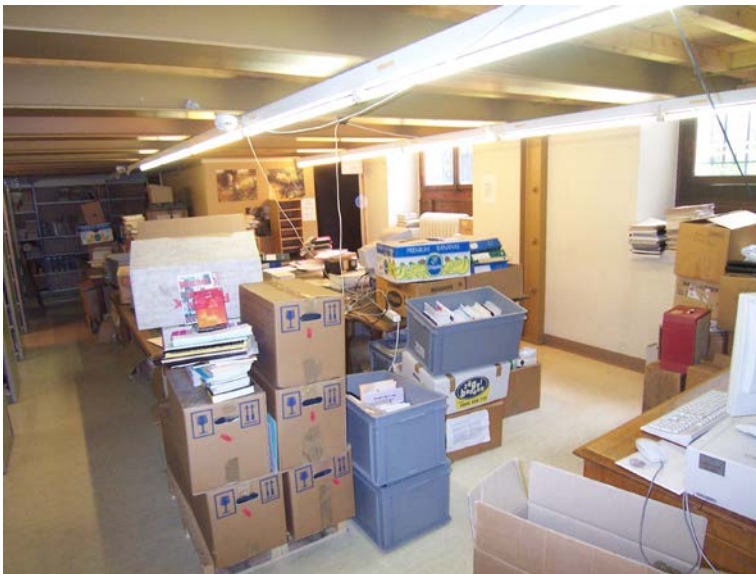
Magasin 2, corps central, sous la salle de lecture, local B

Ce local, en principe destiné au tri, est encombré et ne remplit pas sa fonction. Il témoigne d'un manque d'un circuit pour les dons et autres versements : dépôt provisoire, local de tri, magasins adéquats.

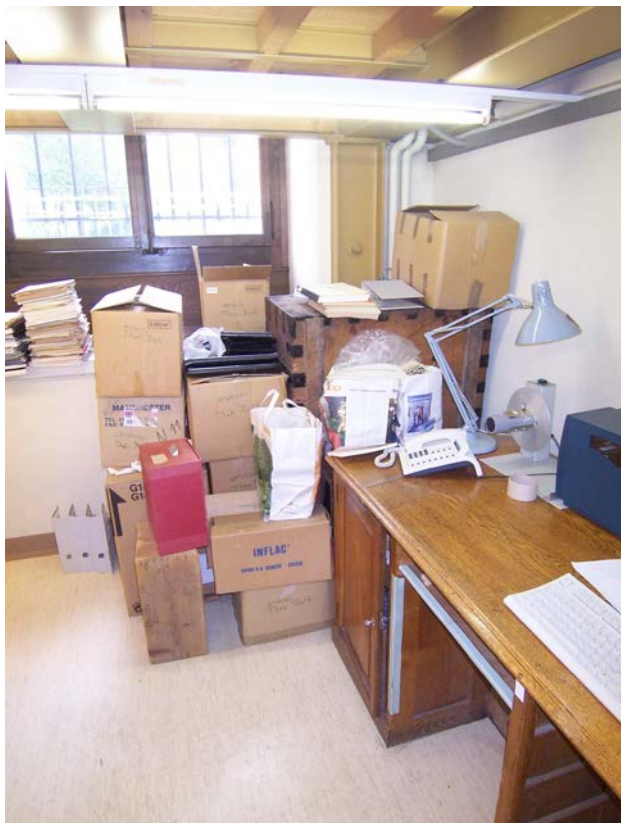
L'accumulation pendant de longues périodes d'emballages pleins et vides peut poser divers problèmes de conservation et crée un espace de travail démotivant.

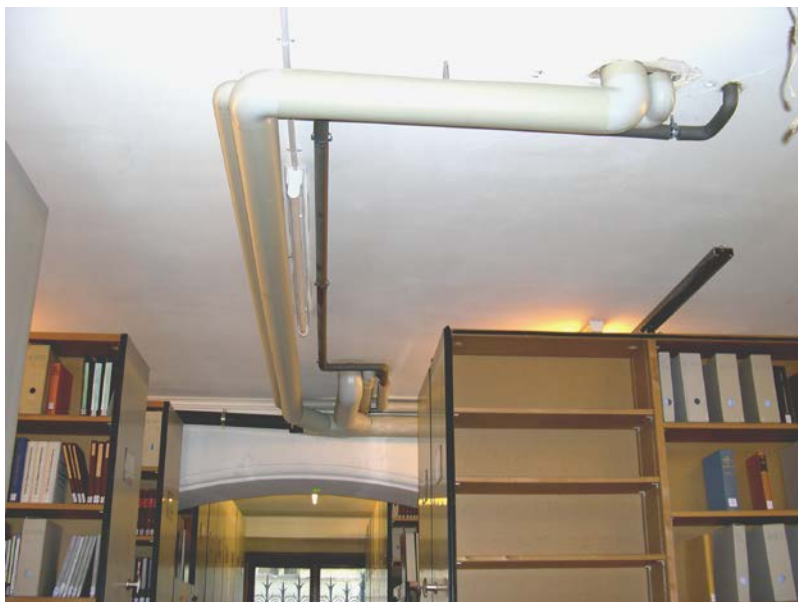
Magasin 3 Aile Candolle, grand Compactus

Les diverses conduites hydrauliques constituent un danger potentiel. Dans les dépôts il n'y a pas d'alarme pour l'eau.

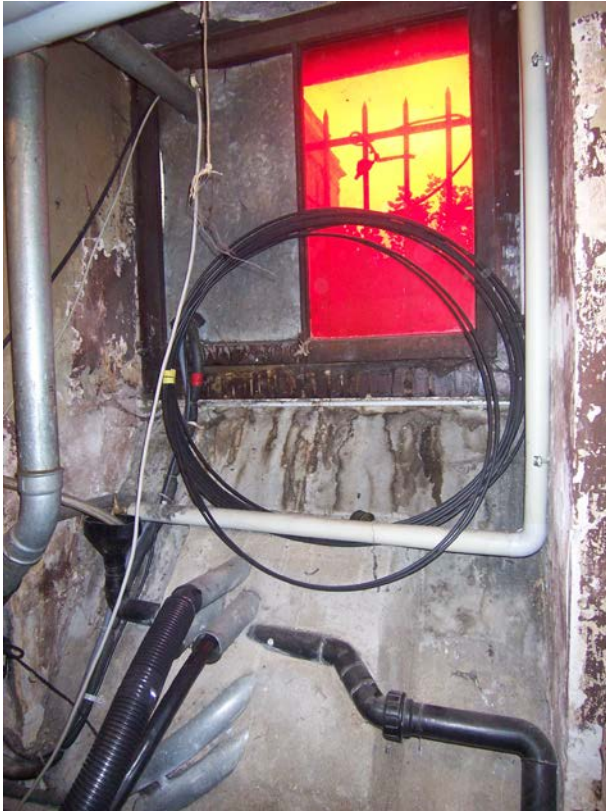
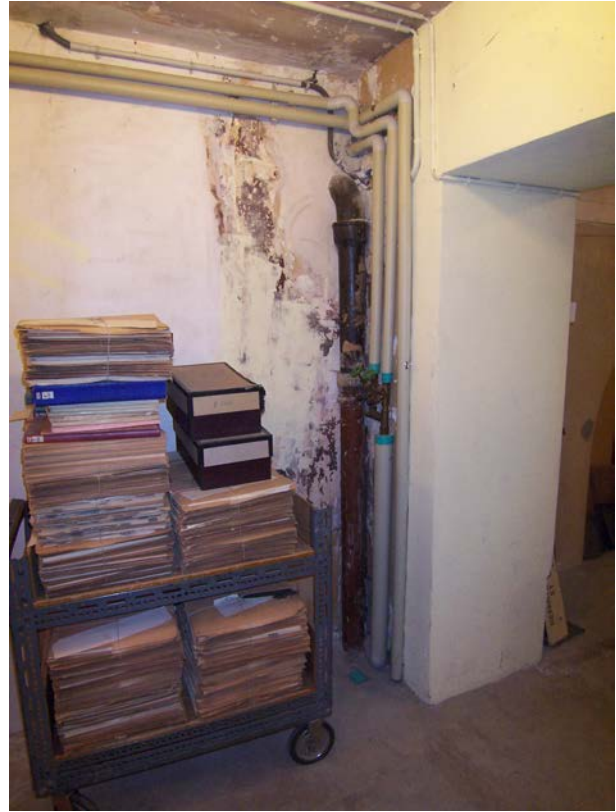
Magasin 3, corps central

Fenêtres non étanches, entrées de conduites électriques et canalisations hydrauliques de diverses époques constituent un danger potentiel pour les locaux de cette partie du bâtiment, car les différents dépôts ne sont pas séparés par des portes.

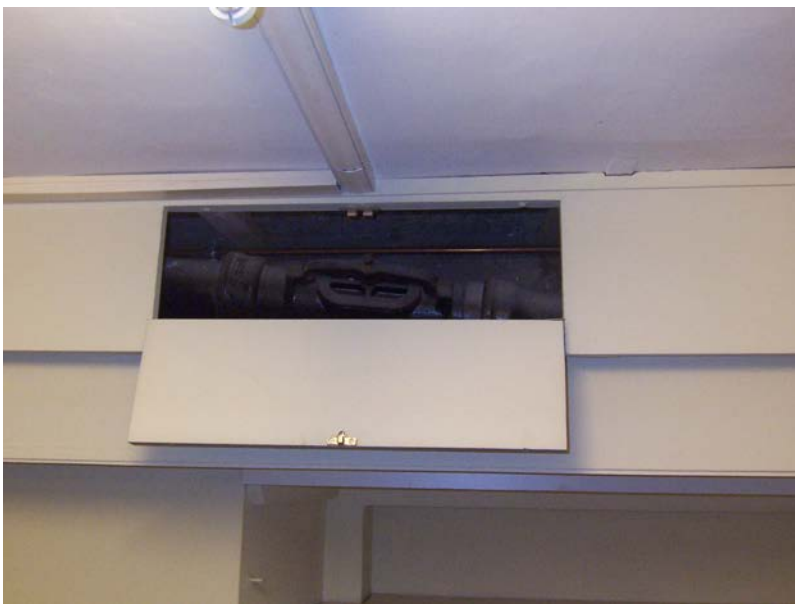
Les canalisations peuvent être cachées par un habillage ; elles datent souvent de plusieurs décennies ou elles sont encore originales : une révision généralisée est nécessaire pour prévenir les catastrophes.

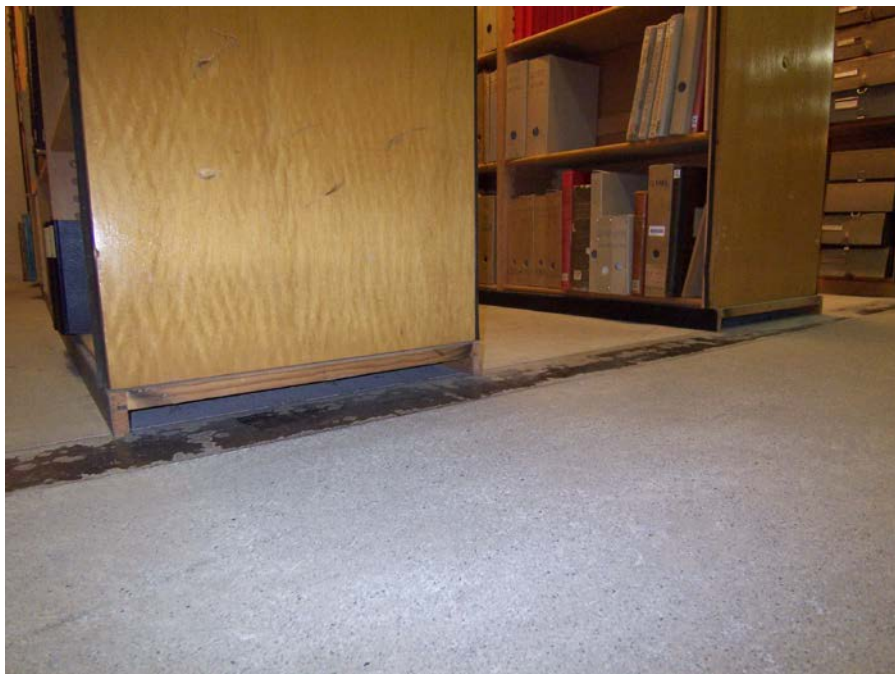
Certaines étagères reposent sur un espace ouvert mais non accessible, qui devient un nid à poussière et augmente les risques entomologiques. De plus, la faible hauteur du premier rayon offre peu de protection en cas d'inondation.

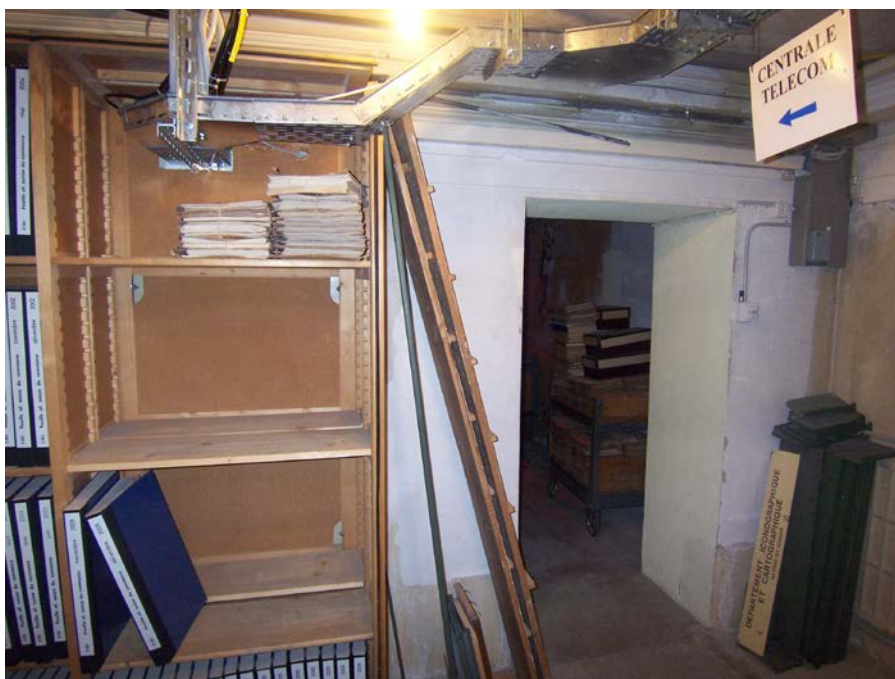
Des dépôts de matériel inutilisé, des tas de matériel en attente de classement rendent difficile l'exploitation optimale des dépôts et sont démotivants pour maintenir les magasins en ordre.

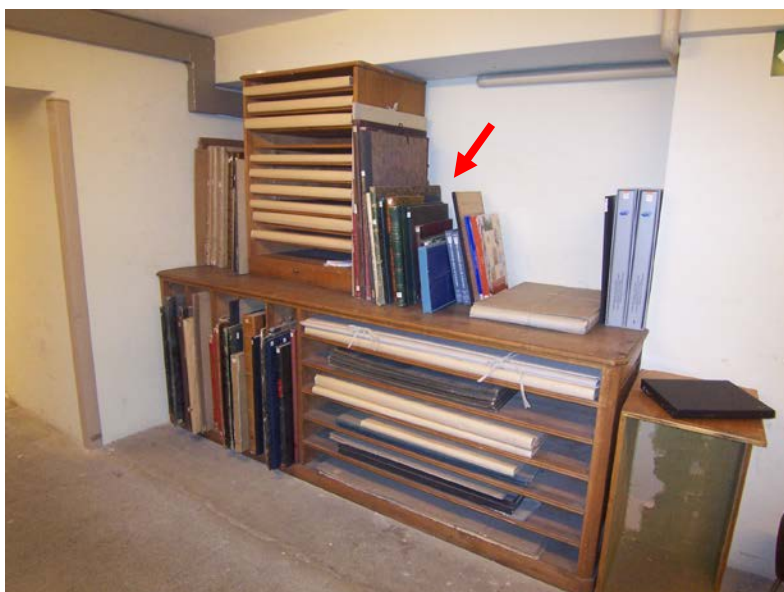
La gestion des volumes de grand format est très problématique.
La BPU possède des meubles disparates et en quantité insuffisante.

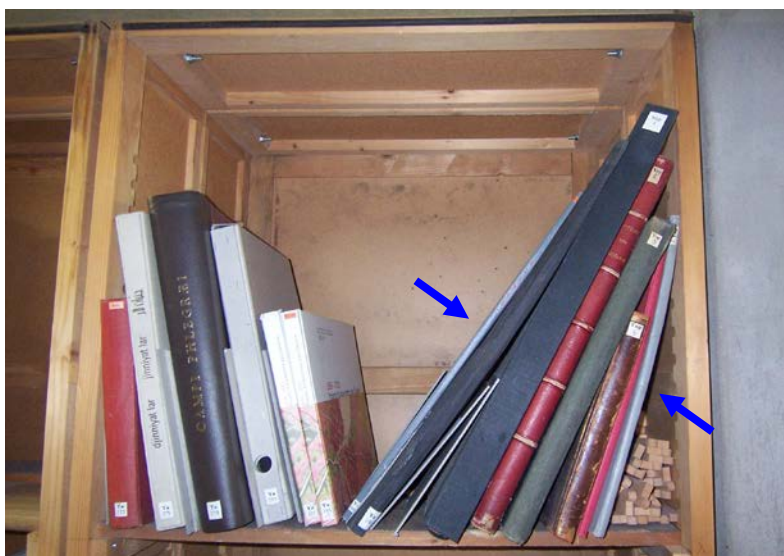
Il en résulte une conservation parfois mauvaise de ces objets et une exploitation peu rationnelle de la place.

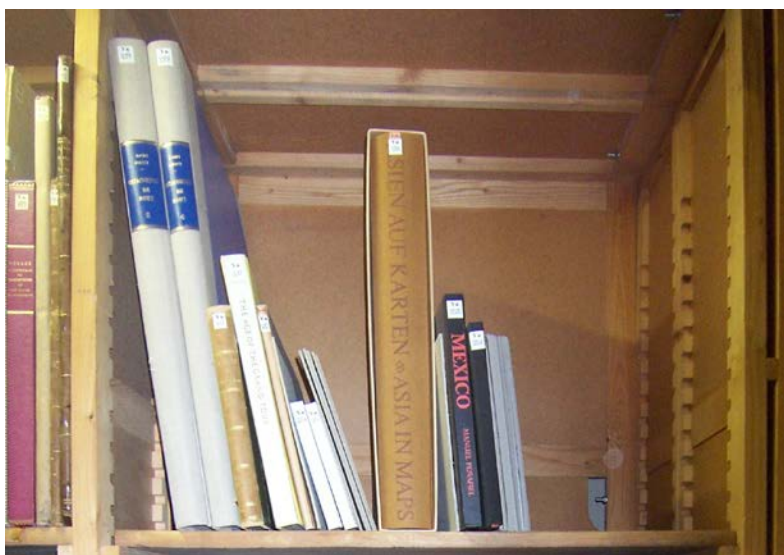
Le mélange des formats est problématique pour la conservation physique des volumes.

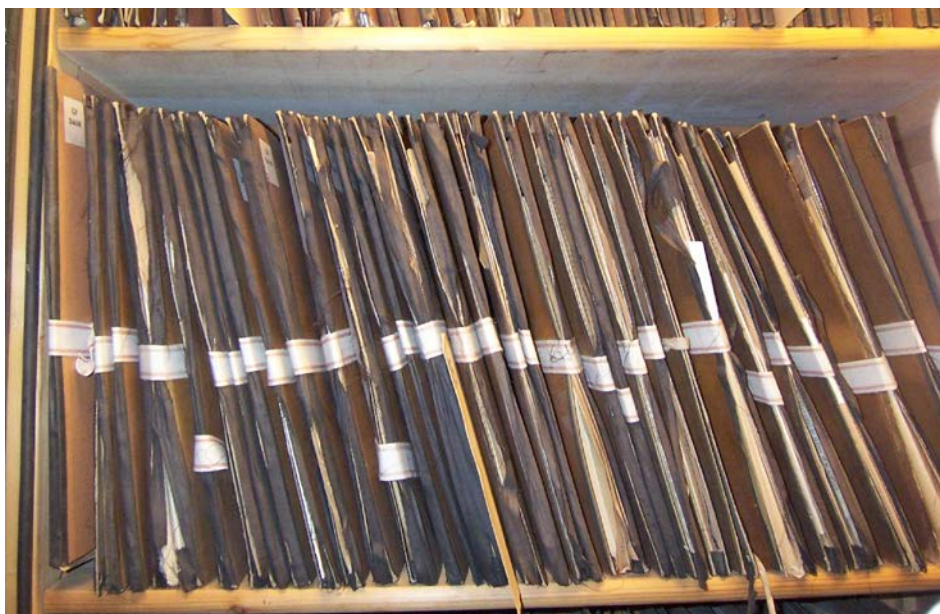
Des groupes de volumes ou de liasses trop lourds s'écrasent et rendent la manipulation difficile : des séparations verticales plus fréquentes sont nécessaires. Dans ce cas, le conditionnement physique est également à revoir.

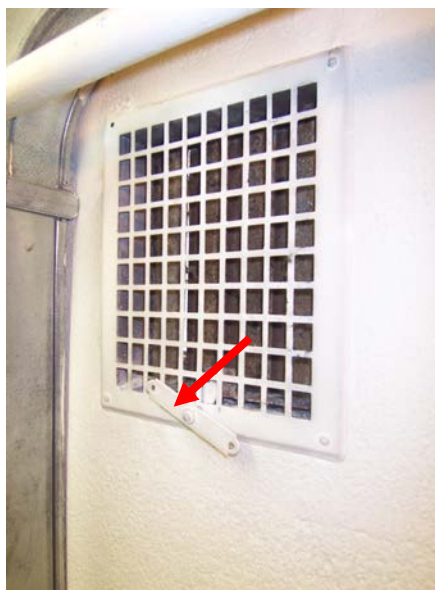
←← La fenêtre isole mal et elle est peu étanche. Sous la fenêtre traces d'infiltrations d'eau lors de fortes pluies. Sur le mur traces d'humidité.

↑ Par cette ancienne grille de ventilation l'air extérieur, mais aussi des insectes, peuvent pénétrer directement dans les dépôts. Sa suppression ou sa fermeture par un grillage très fin devra être évaluée sur la base des relevés climatiques.

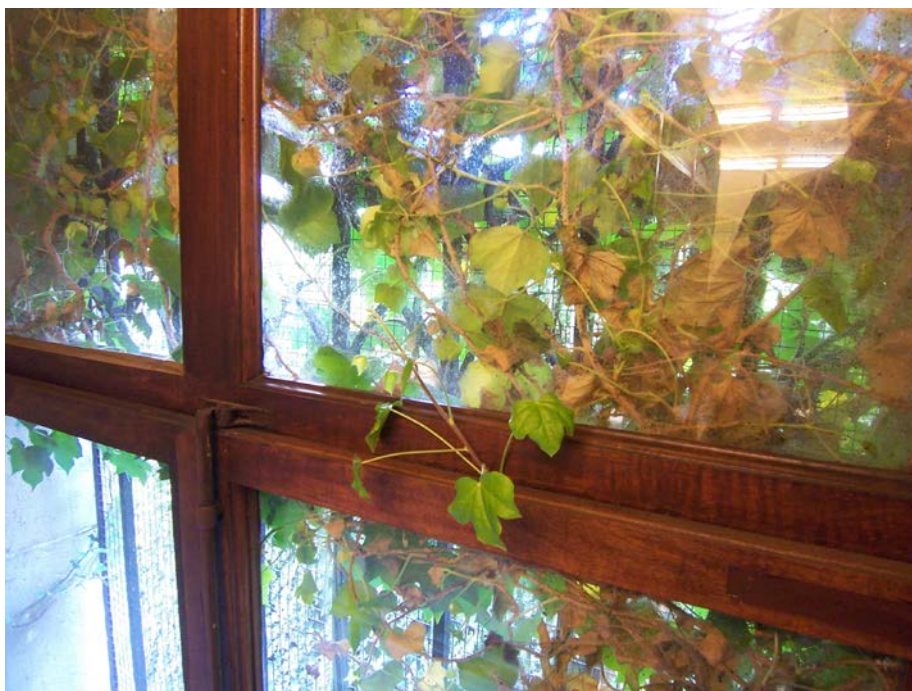
**Magasin 3, sous la
salle de lecture**

La végétation dans la
niche de la fenêtre
parvient à pousser à
l'intérieur. Le risque
entomologique et des
dommages aux fenêtres
sont élevés.

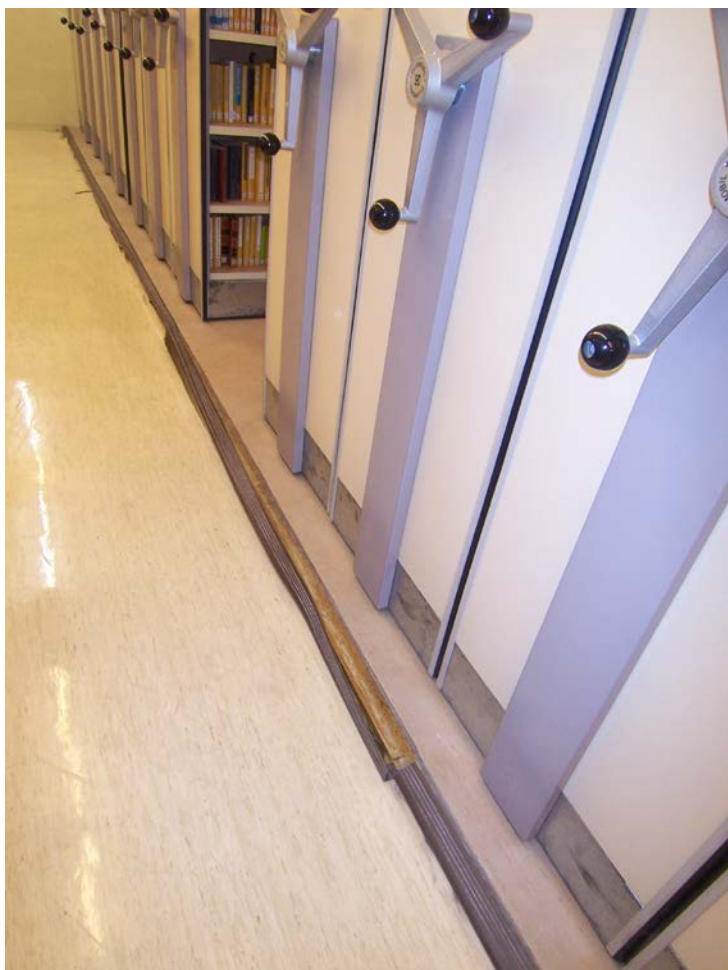
**Le socle des étagères Compactus perd
son bord : à réparer.**

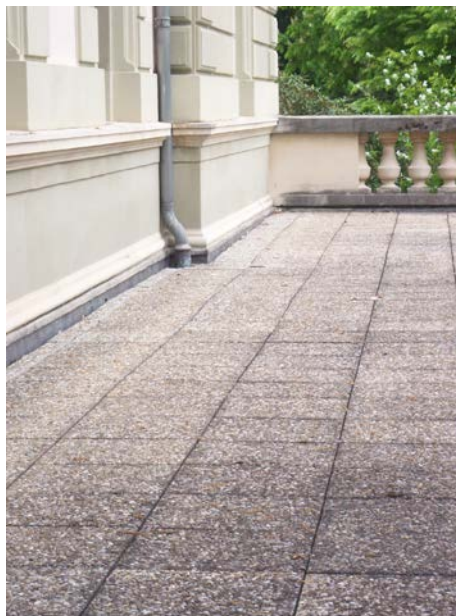
Magasin 3 annexe Eynard

L'écoulement des canalisations du toit passe par le magasin : en cas d'orage une rupture de ces canalisations aurait des conséquences graves.

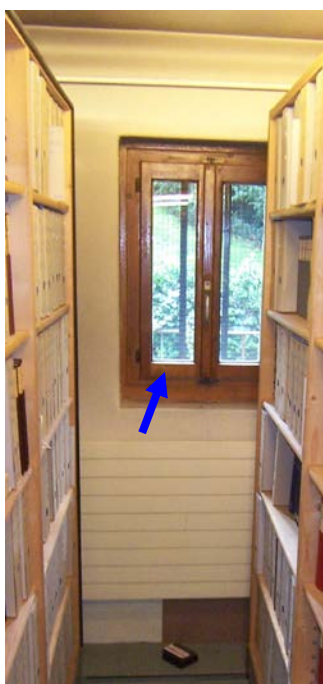
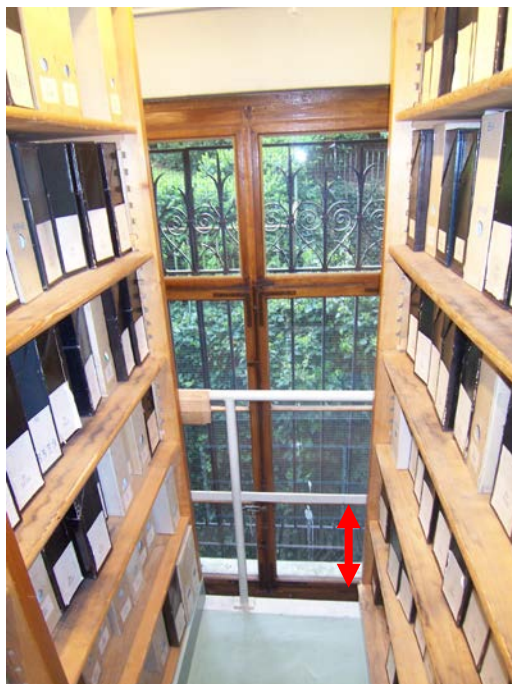
Petites fenêtres : des joints devraient être mis en place. Grande fenêtre : met en communication les Magasins 2 et 3, apporte beaucoup de lumière et augmente les risques en cas d'incendie.

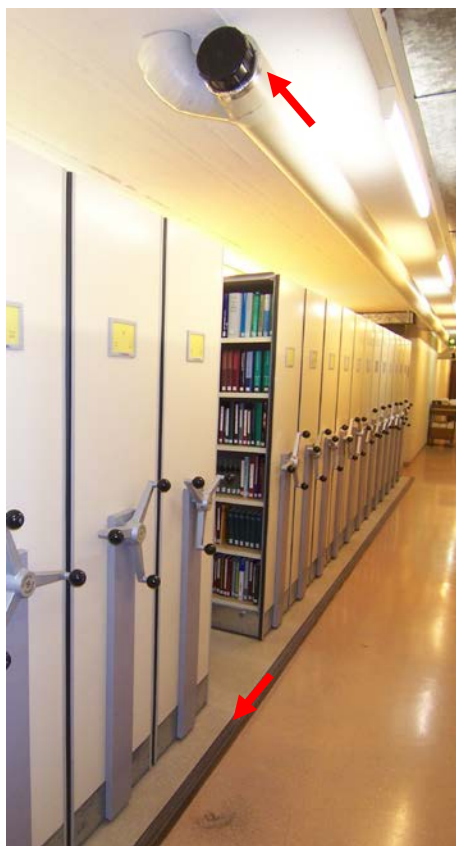
Magasin 3, annexe Candolle

L'écoulement de l'eau de la terrasse au dessus du magasin passe par le magasin et n'est pas entièrement étanche : la tache d'eau sur le sol n'a provoqué aucune réaction de la part des aides-bibliothécaires.

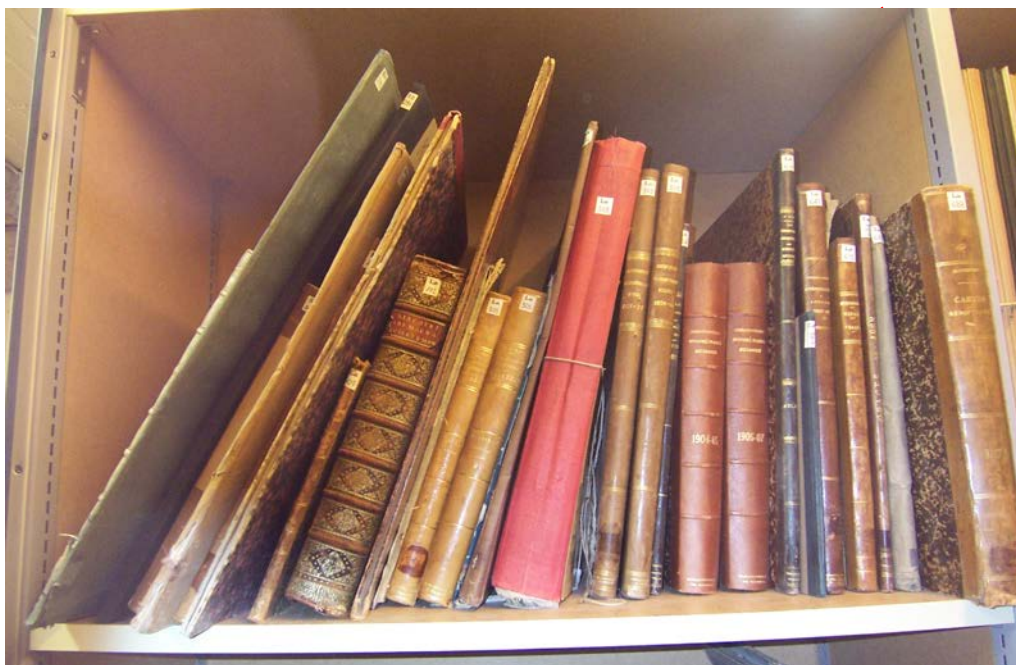
La gestion des grands formats (dans ce cas Grand Folios) est problématique aussi dans ce magasin. Les étagères manquent de séparations verticales fixes, les livres s'écrasent et se déforment. Un concept général et transversal pour la gestion des volumes de grand formats est vivement souhaitable.
