BIBLIOTHEQUE DE GENEVE

Bilan des conditions de conservation dans les dépôts

Andrea GIOVANNINI

Lumino/Genève juillet 2007

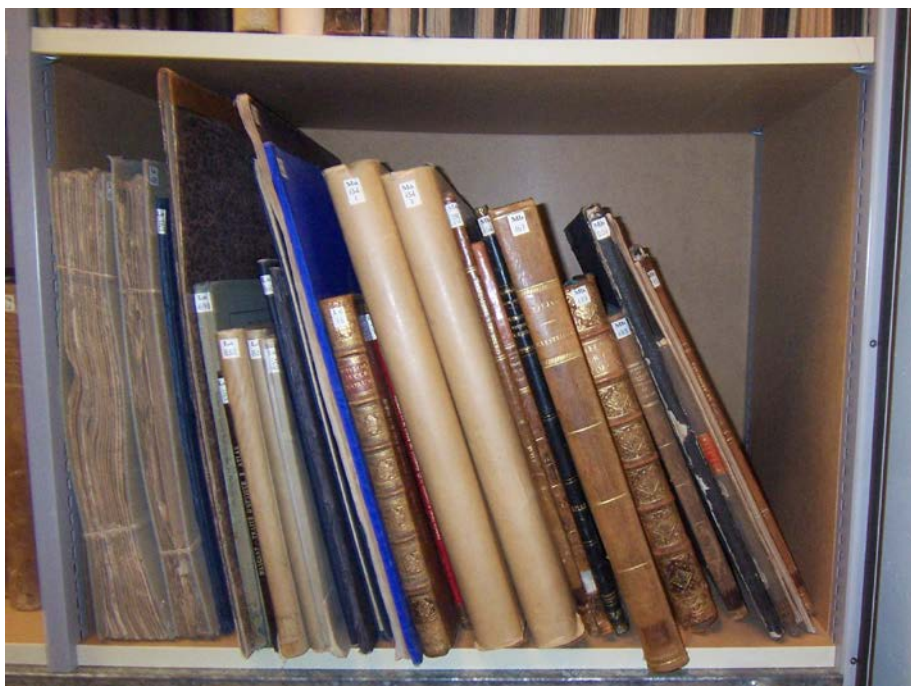
La manipulation de ces volumes est également peu pratique et peut devenir source de dommages.

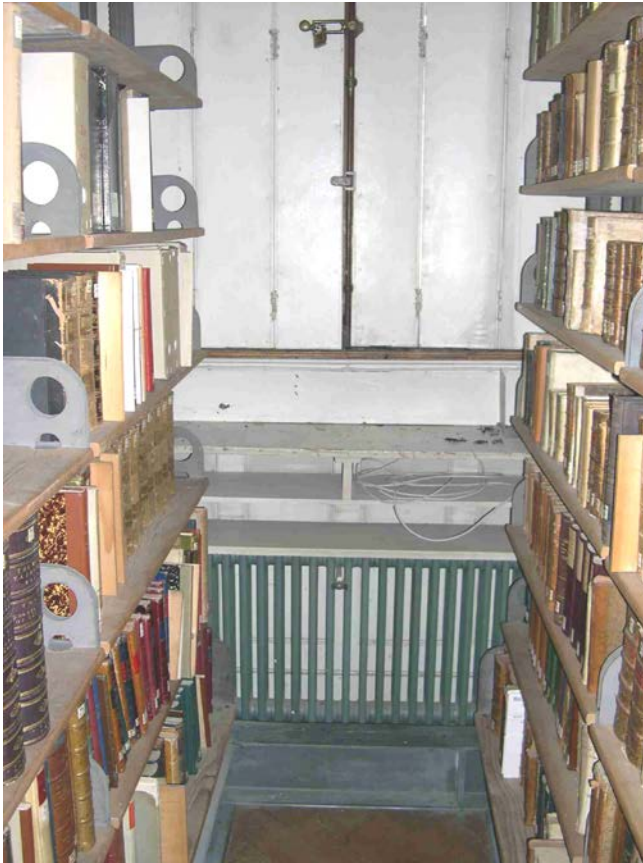
Les volets protègent efficacement contre la lumière et contre les intrusions dans le bâtiment, mais sont moins efficaces pour stabiliser le climat du local. Leur température augmente fortement sous l'effet du soleil et chauffe ensuite le magasin.

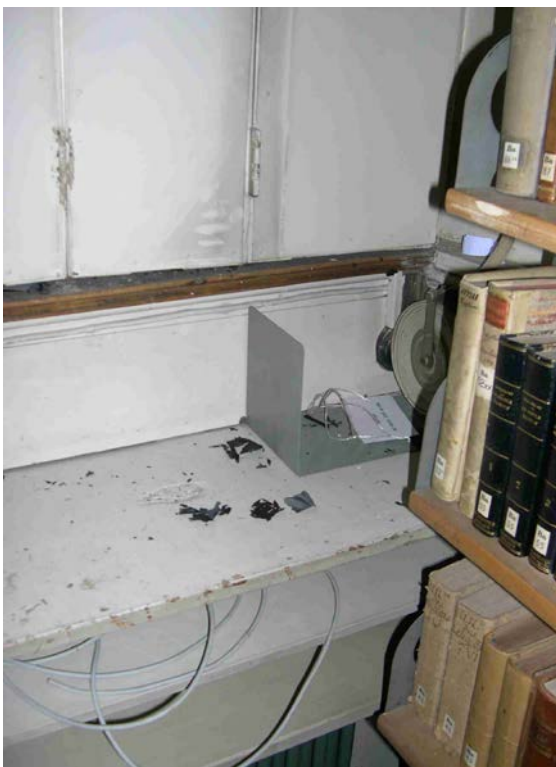
Derrière les volets et sur les tablettes, une quantité importante de poussière et de petits restes s'est accumulée ; un nettoyage approfondi du local est nécessaire.

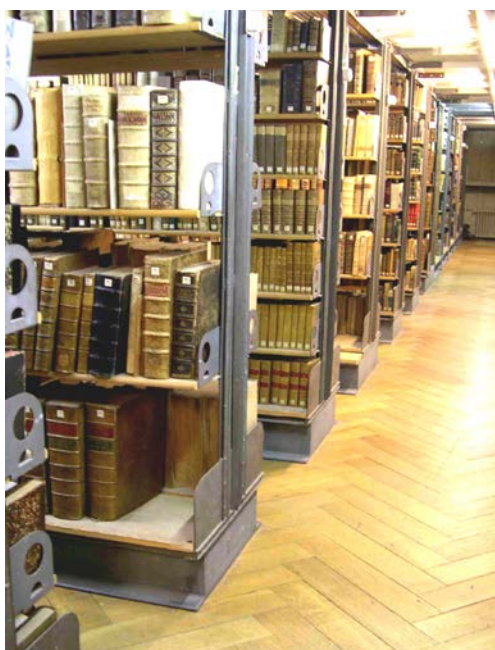
Les étagères ont une structure métallique et des rayons en bois. Le rayon inférieur forme un recoin inaccessible qui représente un danger entomologique potentiel.

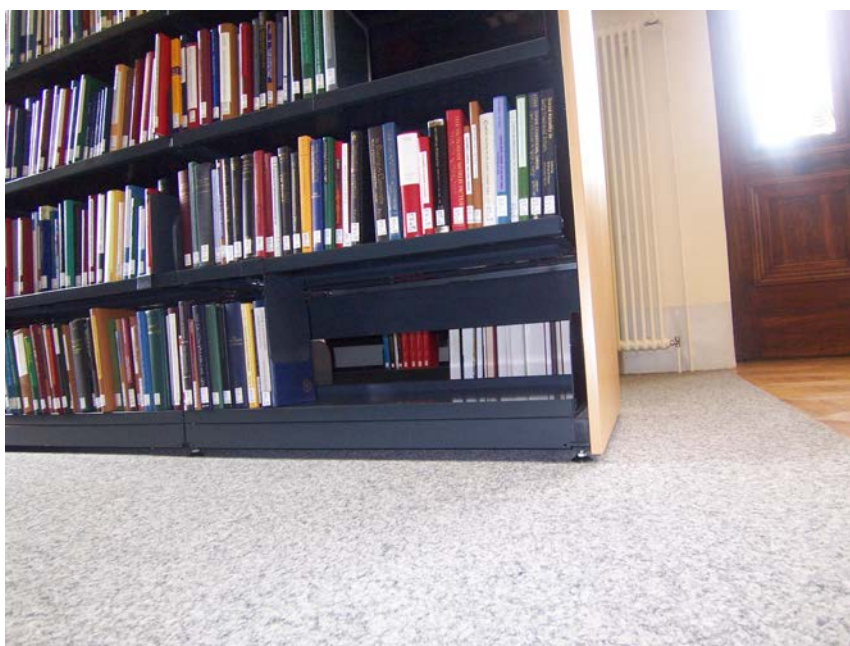
La qualité des étagères est bonne, toutefois l'espace sous le premier rayon est ouvert et inaccessible, ce qui favorise l'accumulation de poussières et rend impossible le nettoyage. L'étanchéité de la porte vers l'extérieur devrait être améliorée pour stabiliser le climat du local et limiter le risque entomologique.

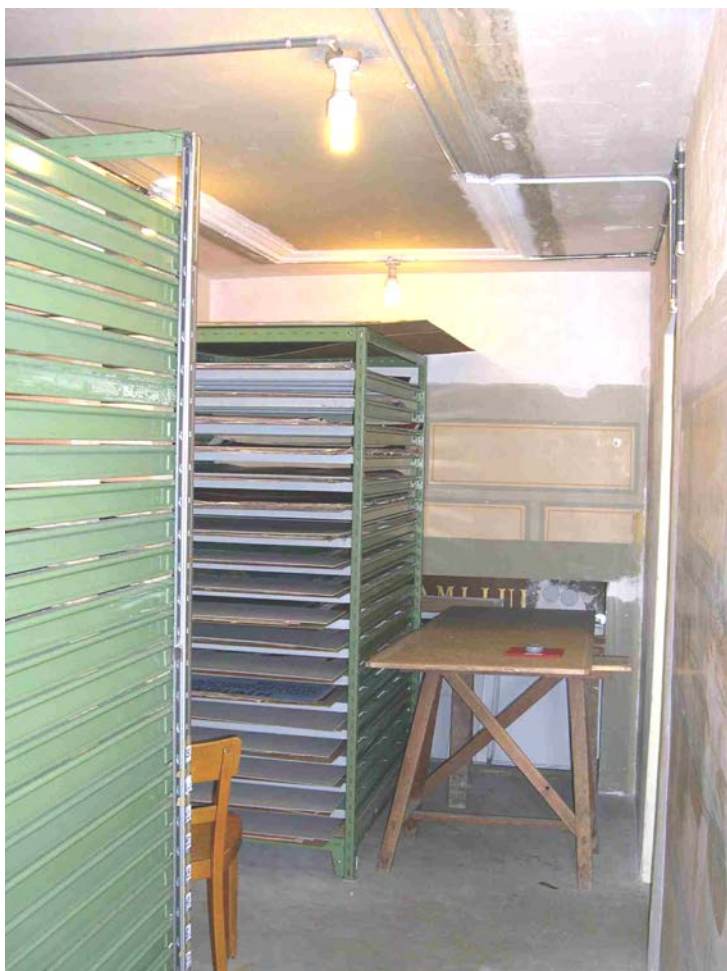
Magasin 5 (affiches)

Petit local un peu étriqué et de dimensions largement insuffisantes pour abriter la collection des affiches.

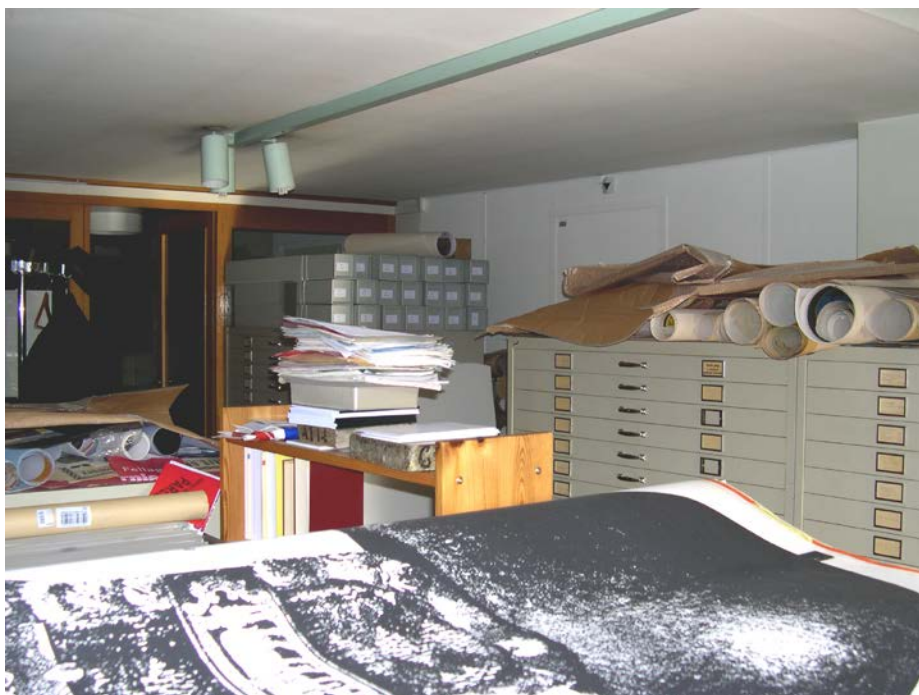
Niveaux 6, affiches et cartes

Le local des cartes et plans n'offre pas des surfaces de travail et d'entreposage suffisantes pour cette collection. En principe, le local d'entreposage devrait être séparé des espaces de travail.

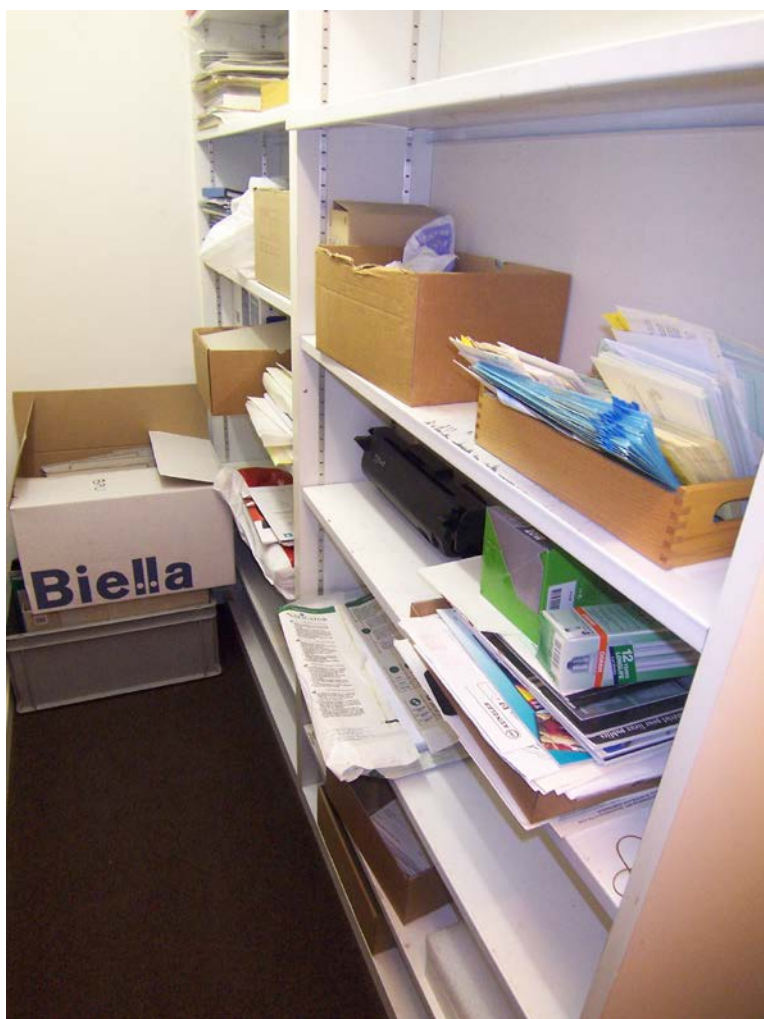
Niveau 6 magasin Bonivard

L'aménagement du local a visé une utilisation intensive de l'espace disponible mais n'a pas tenu compte de la qualité des matériaux : les panneaux

tendent à se délaminer.

Dans des coins peu accessibles des dépôts de matériel hors d'usage devraient être éliminés.

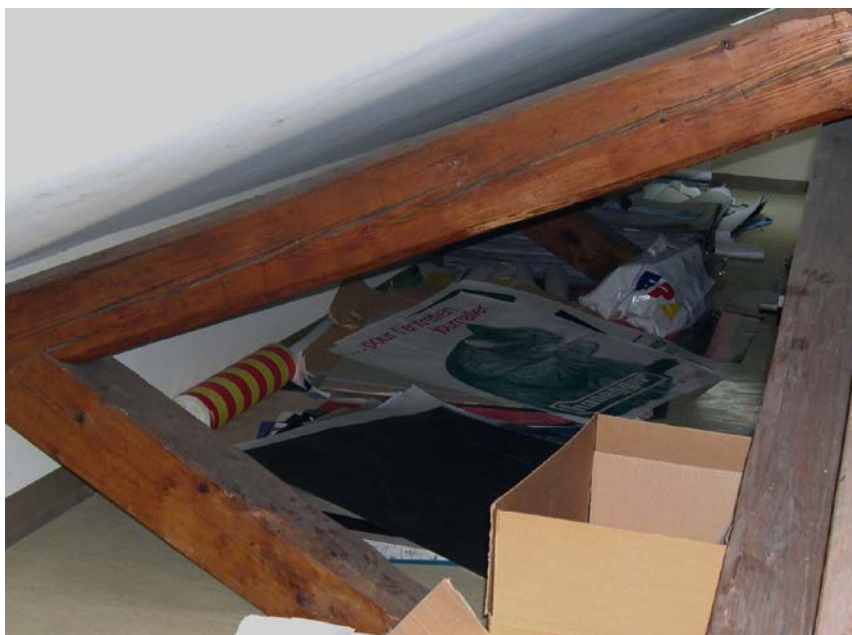
Les lucarnes constituent une source de lumière, de chaleur et un danger potentiel en cas de grêle ou de très fortes pluies.
D'une manière générale, le climat dans des locaux sous les combles tend à être fortement influencé par l'ensoleillement et le rythme des saisons.

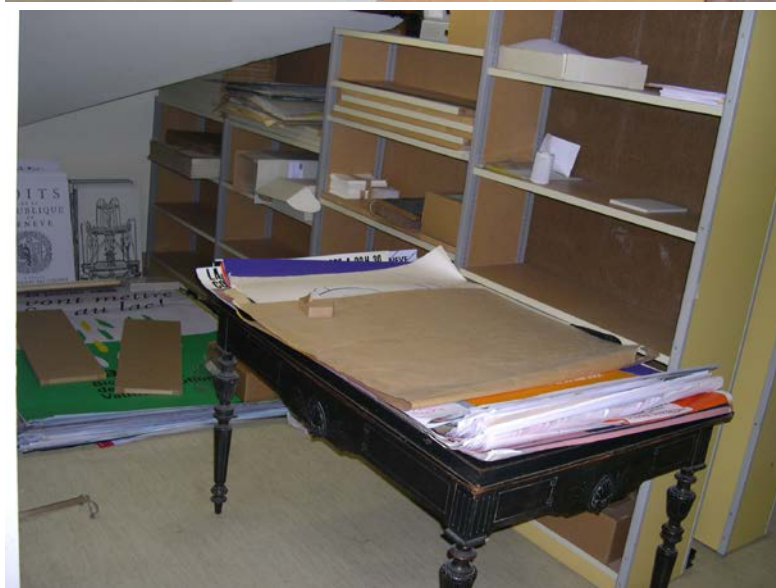
Dans les combles se trouve une partie du fonds Affiches, dont certains lots ne trouvent pas de place dans les bonnes armoires métalliques.

Une partie du mobilier n'est pas adapté à ce type d'objets.

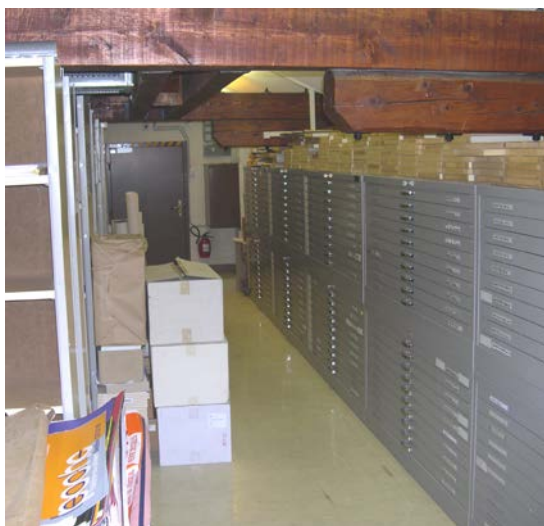
Le mobilier de qualité est disponible en quantité largement insuffisante. Le matériel placé sur le sol devrait trouver place dans des étagères.

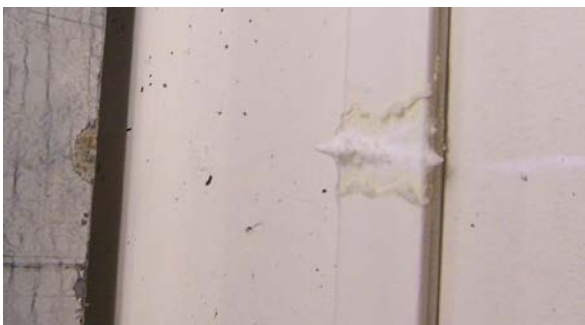
Traces d'une infiltration d'eau sanitaire qui a duré plusieurs mois. Ce problème a été résolu mais on ne peut pas exclure que des accidents similaires se produisent de nouveau.

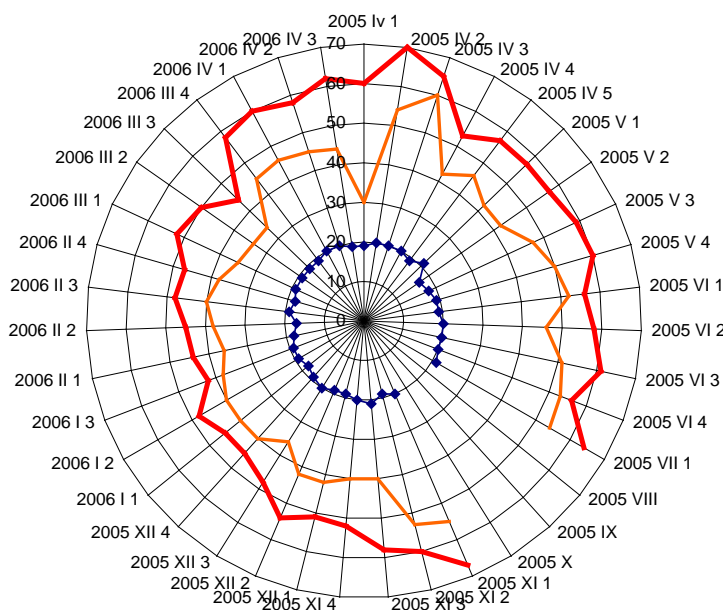
Clima Mag. 1 anc res 2005-6

Comme on peut le voir dans le graphique ci-dessus, la température est assez stable pendant toute l'année, autour de 19-21 degrés, tandis que l'humidité relative est très instable et ses valeurs absolues sont largement au-delà de toute norme pour la conservation. Une analyse plus précise et détaillée sera possible sur la base des relevés actuellement en cours.

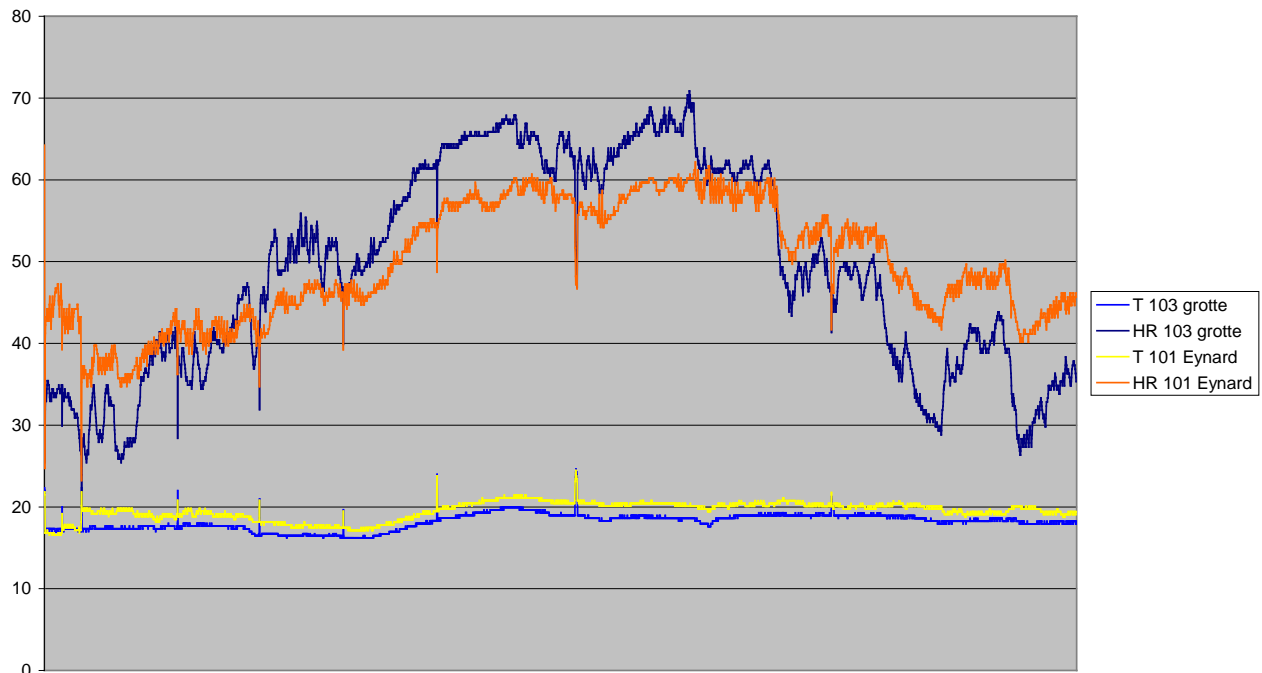
Climat 2006-2007 Mag. 1 aile Eynard

- Climat estival : T de 18° à 20°, HR entre 60% et 70%. Pendant la saison estivale semblent se combiner l'apport d'air extérieur, dont l'HR augmente avec la T réduite de ce local, et un apport probable d'humidité des murs.

- Pour la saison hivernale, il est en premier lieu intéressant d'essayer de bloquer entièrement l'apport d'air des canaux de ventilation XIX^e dans le mur. Nos mesures d'humidité des murs de cette zone ont indiqué un taux important, qui devrait correspondre à un apport d'humidité dans le local. Un apport d'humidité par un appareil est à considérer avec prudence.
- Pour la saison estivale, l'apport d'air extérieur devrait être mieux contrôlé, par exemple à travers une ventilation intelligente, et il est probable qu'un léger chauffage (T 21°-22°) puisse contribuer à reporter le niveaux d'HR en dessous du seuil limite de 60%. Idéalement, l'installation d'un chauffage périmétral sous le crépi au pied des murs permettrait d'assainir définitivement ces locaux.

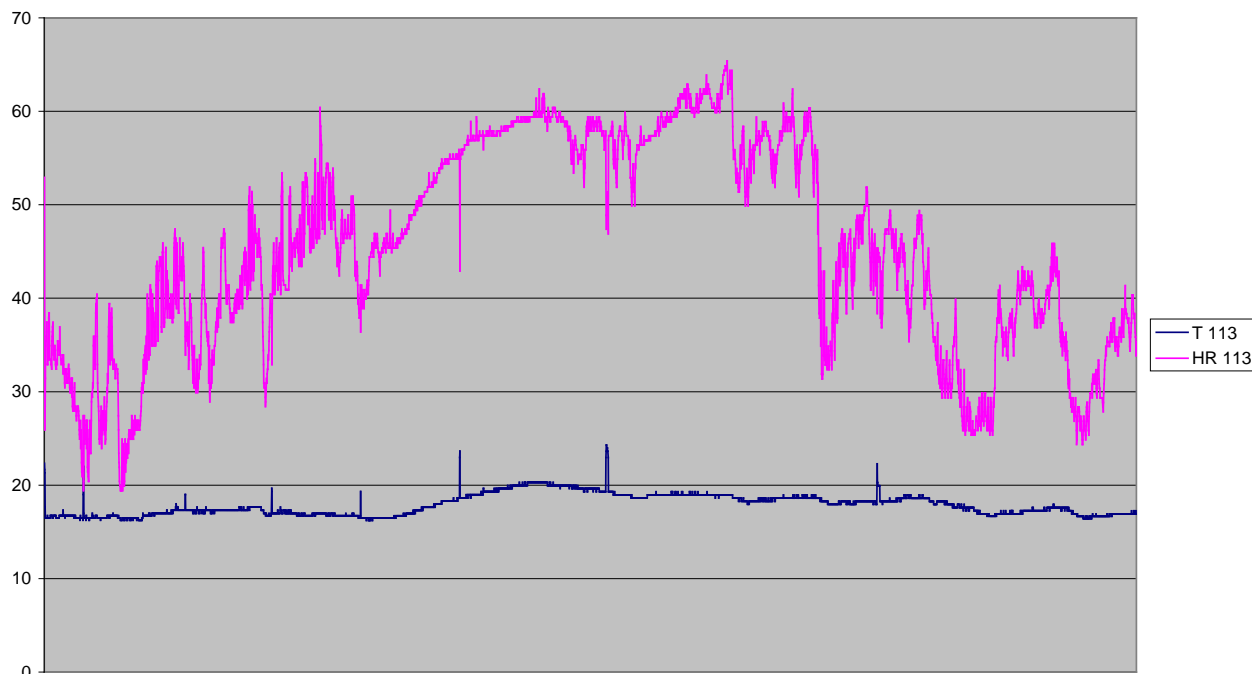
Climat 2006-2007 senseur 5192 local 113 (2me s-sol aile Candolle au fond)

- Climat hivernal : T de 16° à 18°, HR instable entre 20 et 40% de décembre à avril. L'apport d'air extérieur devrait être contrôlé. Il est probable qu'une unité d'humidification soit nécessaire dans le monobloc de ventilation, si le climat extérieur ne permet par un apport d'humidité suffisant par ventilation intelligente.

→ Climat estival : T de 18° à 20°, HR entre 50% et 60%, un peu instable. Les conditions pendant l'été sont relativement bonnes, la valeur limite de 60% n'est dépassée que dans une mesure réduite et assez rarement mais le climat interne devrait être plus stable. Il est probable qu'un apport contrôlé par ventilation intelligente suffise à obtenir un climat correct pendant la saison estivale.

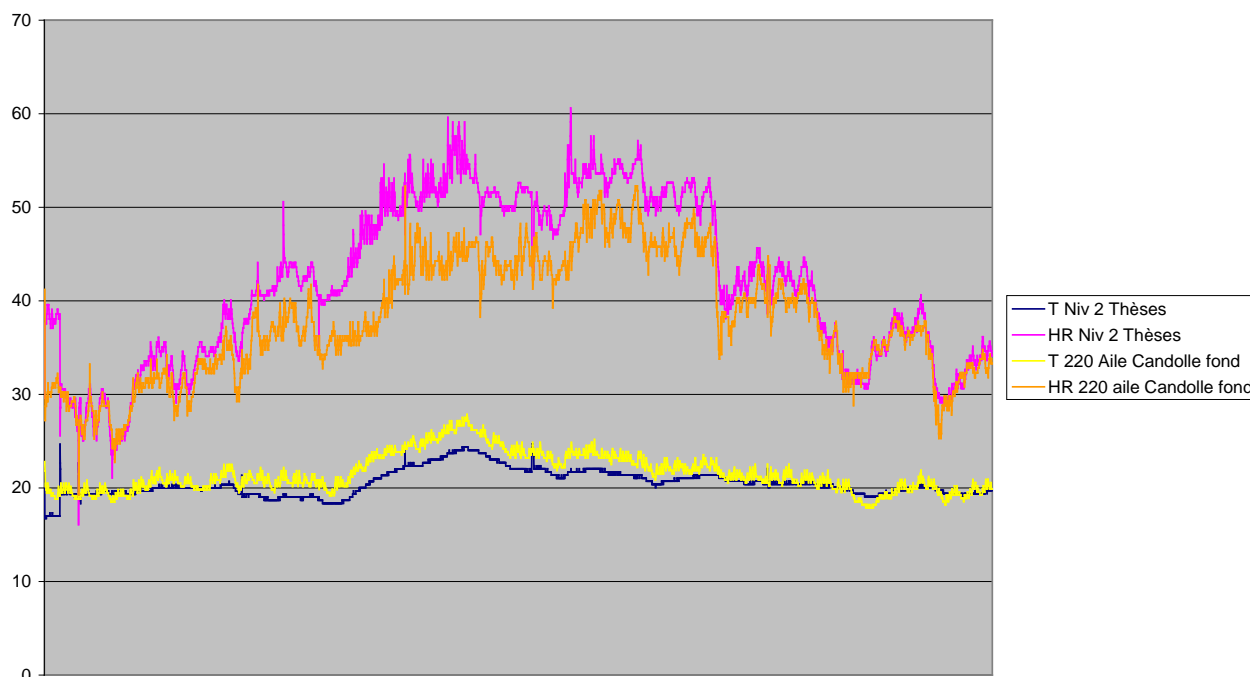
Climat 2006-2007 Synthèse Niveau 2

- Climat estival : T de 22° à 27° de juin à septembre, HR entre 40% et 50%, assez stable. Les conditions pendant l'été sont relativement bonnes, à l'exception de la T trop élevée. Dans ce cas aussi, le renforcement de l'enveloppe extérieure du bâtiment pourrait être bénéfique.

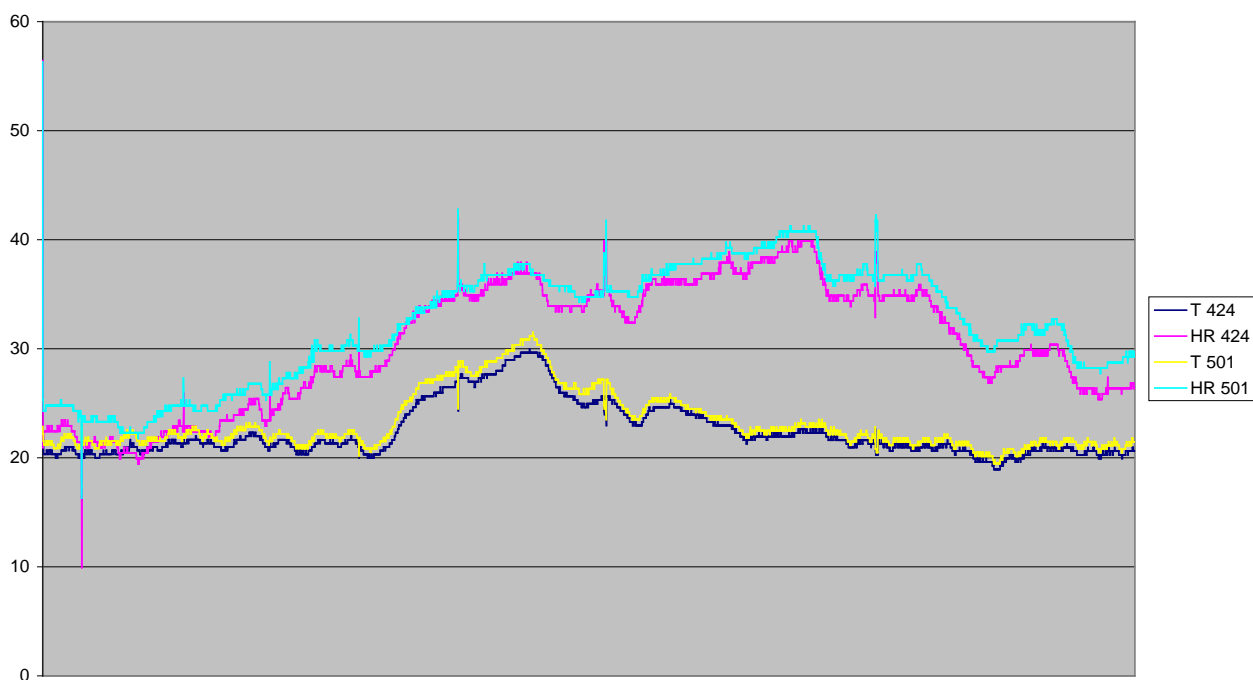
Climat février 2006 - février 2007 Magasins 4+5

- Climat estival : le climat estival souffre de températures beaucoup trop élevées et nuisibles pour la conservation, en particulier pour les collections historiques conservées dans ce local. A partir du mois de juin jusqu'au mois de septembre la T dépasse régulièrement les 25° et se situe aux alentours de 30° pendant environ un mois. L'humidité relative reste trop réduite même pendant l'été.
- La température estivale est excessive à cause de l'influence des fenêtres, dont les panneaux s'échauffent fortement et qui sont peu étanches. En améliorant l'isolation de l'enveloppe extérieure (en particulier les fenêtres et leurs volets) il devrait être possible de réduire la T en dessous des 25° ; pour une T de 22°, les valeurs hydrométriques estivales se rapprocheraient de 50% et deviendraient correctes.

- Il est possible d'envisager un système de ventilation intelligente propre à ces deux locaux, qui pourrait contribuer à une diminution de la T estivale et à une meilleure gestion de l'humidité.

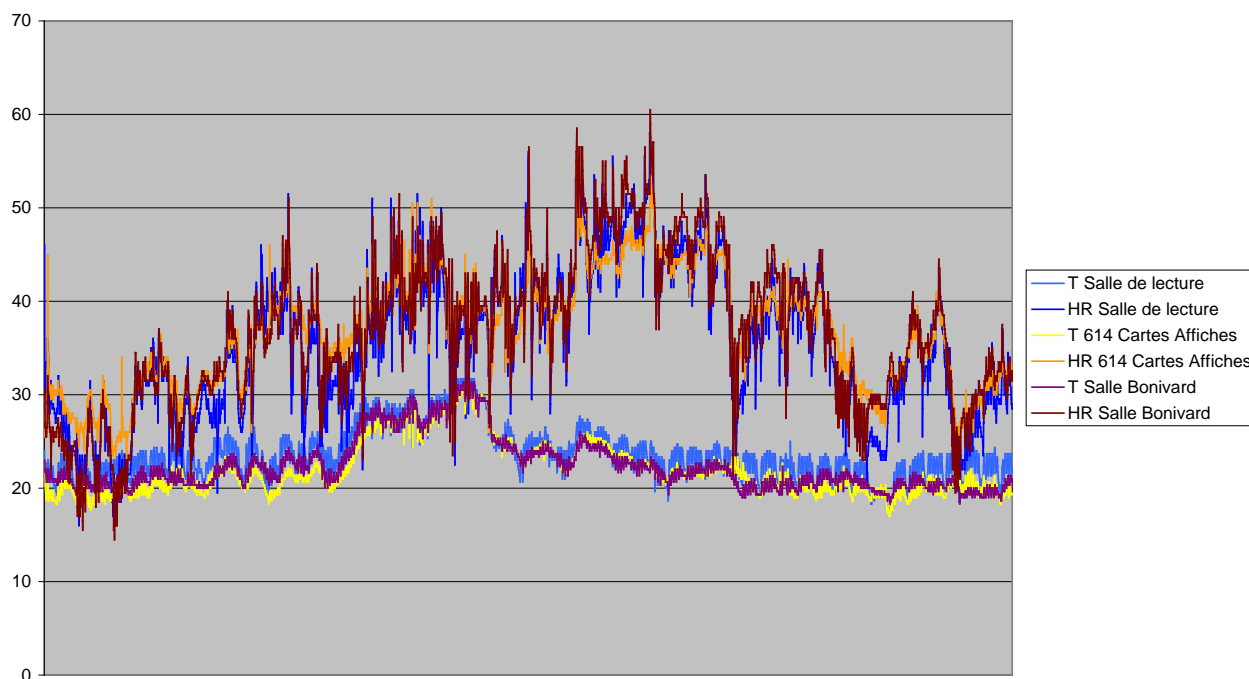
Climat 2006-2007 Salle de lecture + Mag 6 (Cartes, Affiches) et salle Bonivard

Pour les salles de lecture, ces valeurs sont en principe acceptables ; seuls quelques objets, et tout particulièrement des manuscrits sur parchemin, devraient être consultés dans des conditions hygrométriques stables. Par contre, le local est également un dépôt pour les collections des cartes et affiches et offre des conditions très éloignées des normes.

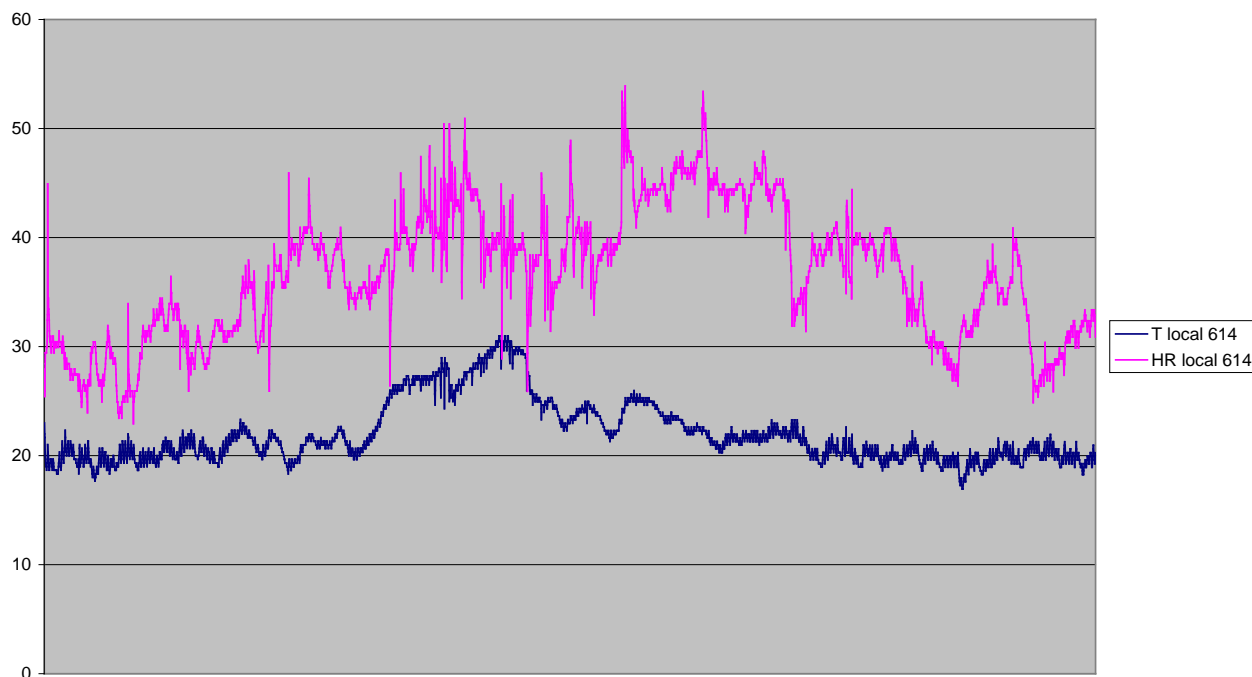
Climat 2006-2007 local 614 cartes et affiches

Ce local est un local de travail qui sert en même temps de dépôt pour ces documents. Il a d'amples fenêtres, qui ne sont pas particulièrement étanches, et qui causent une influence importante du rayonnement solaire sur le climat du local, avec un réchauffement important lors des moments de fort ensoleillement.

- Valeurs absolues :
 - T 17-31 °C.
 - HR 23-54 %
- Variations : excursion saisonnière marquée de la température, plus réduite pour l'humidité relative, variations à court terme fréquentes et très importantes. Cette situation témoigne d'une influence assez directe des variations du climat extérieur, probablement suite à l'ouverture des fenêtres pour ventiler le local, exigence légitime pour un local de travail.

- Climat hivernal : T de 17° à 22° de novembre à avril, avec des variations quotidiennes sensibles, HR assez instable entre 23 et 40%, beaucoup trop réduite, < 30% pendant des semaines entières.

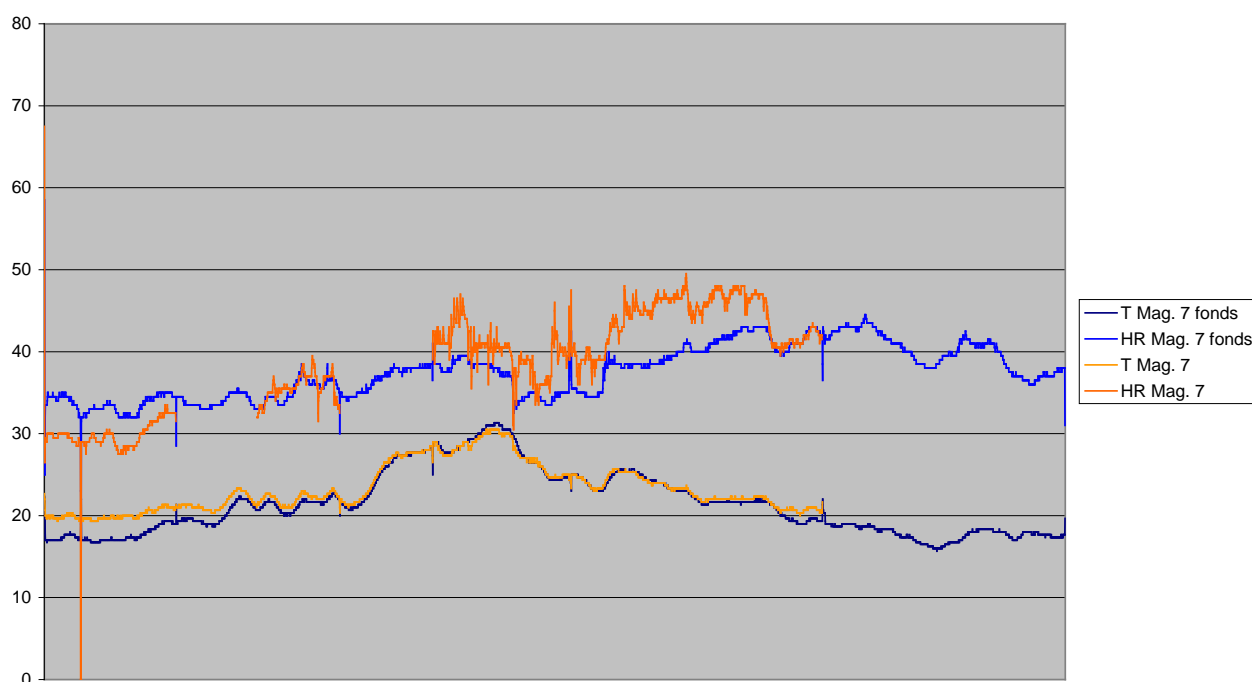
Climat 2006-2007 magasin 7

Dans l'ensemble, ce magasin offre un climat très stable, malheureusement beaucoup trop chaud en été, et tendanciellement trop sec.

- Valeurs absolues (Mag. 7 à l'avant / au fonds)
 - T 19-30 °C. / 16-31°C.
 - HR 26-~50 % / 18-44%
- Variations : excursion saisonnière très marquée de la température. Humidité relative stable avec lent cycle saisonnier au fonds du dépôt, moins stable dans la partie antérieure, témoignant de l'influence de la cage d'escaliers. L'influence du climat extérieur est très réduite dans le fond du local, un peu plus prononcée dans la partie intérieure.

- Climat hivernal : de novembre à mai les T de la partie au fonds sont < 20°, alors que vers la cage d'escaliers elles sont supérieures d'environ 3 degrés. La situation au fonds du local est en principe bonne sur ce plan, bien que une diminution de la T permettrait une amélioration des valeurs de l'HR. Celle-ci est assez stable dans tout le dépôt, mais les valeurs absolues, comprises entre 30-35%, sont d'environ 10% trop réduites par rapport aux normes. A remarquer que de octobre à décembre 2006 l'HR était presque conforme aux normes.

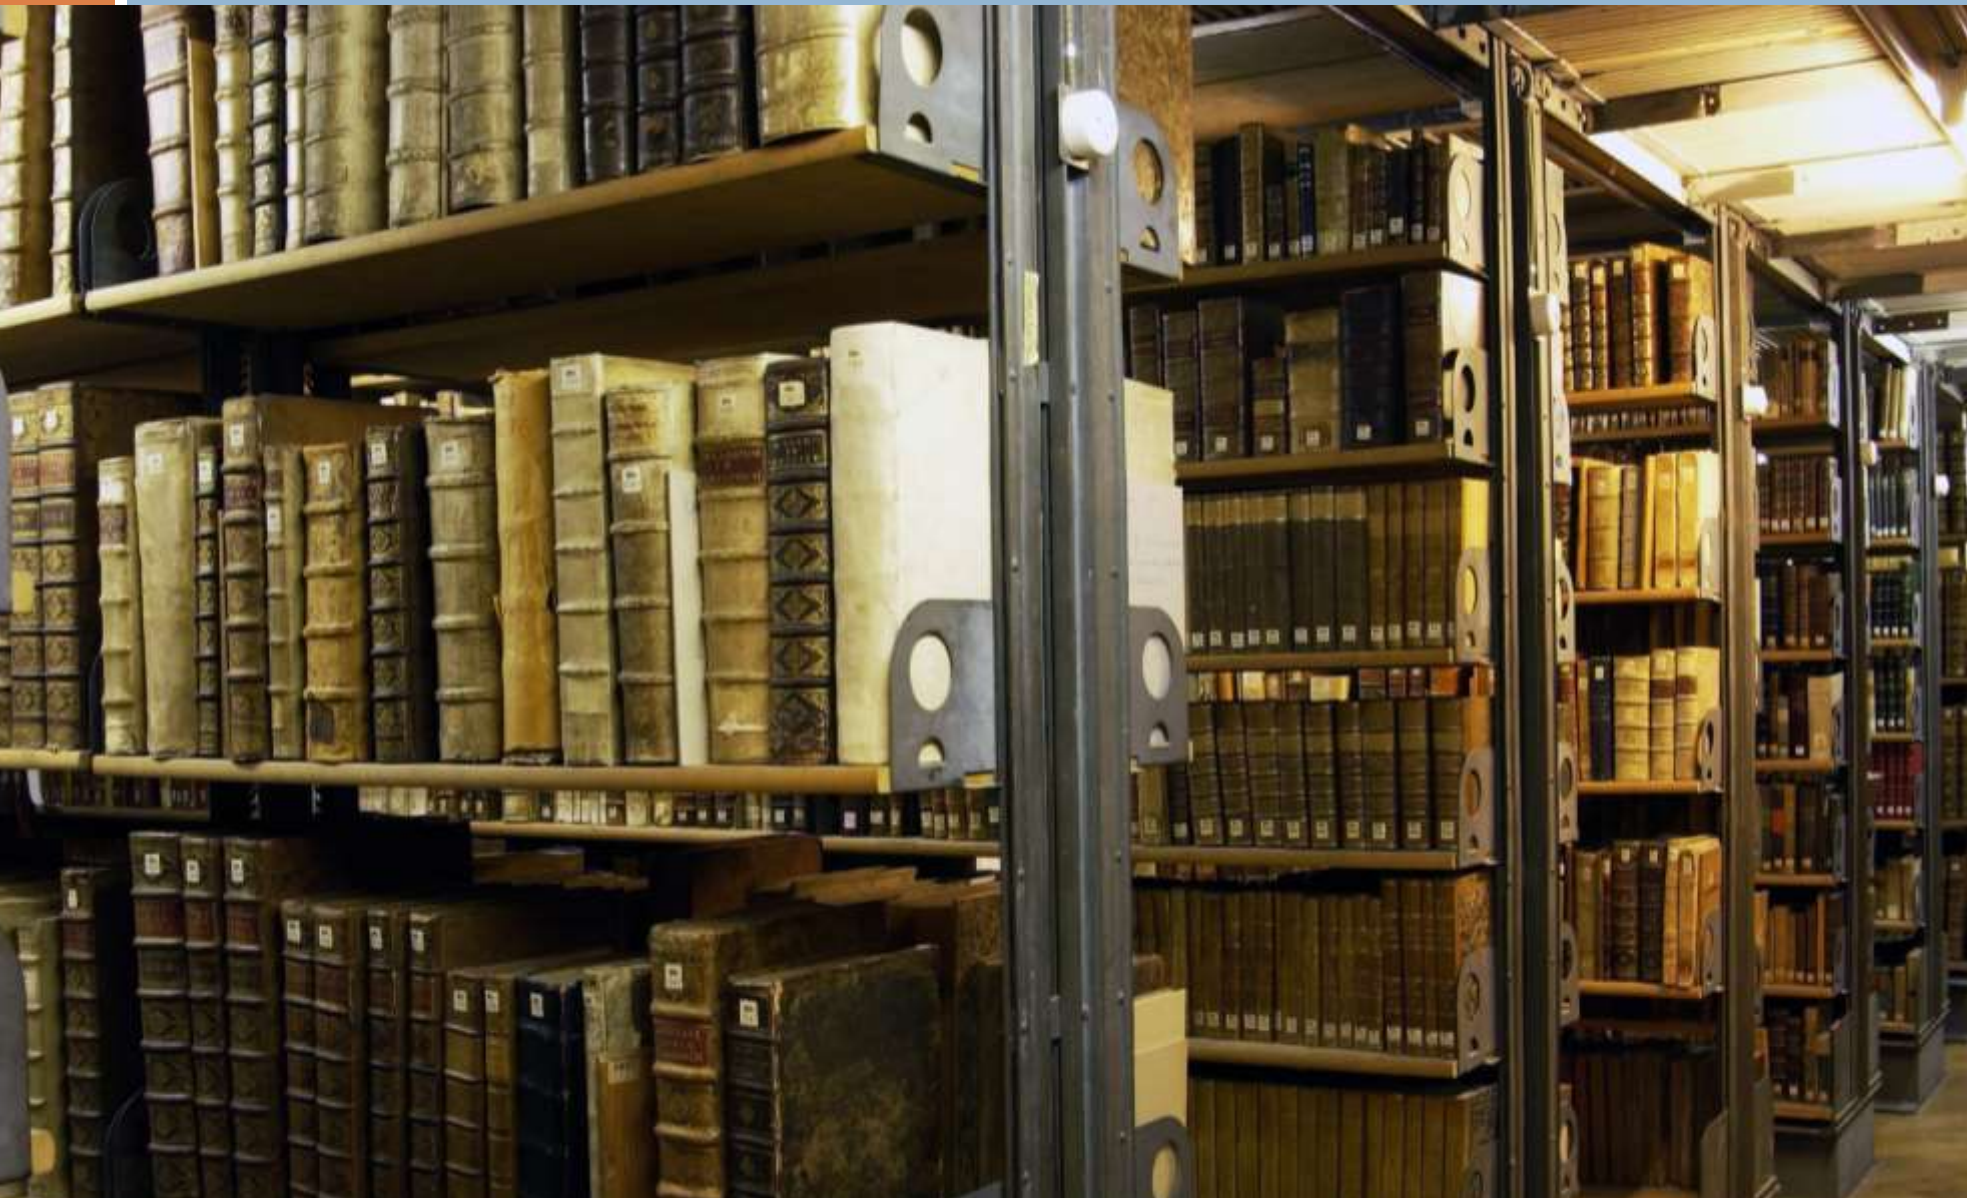
Magasins inadéquats hors-sol

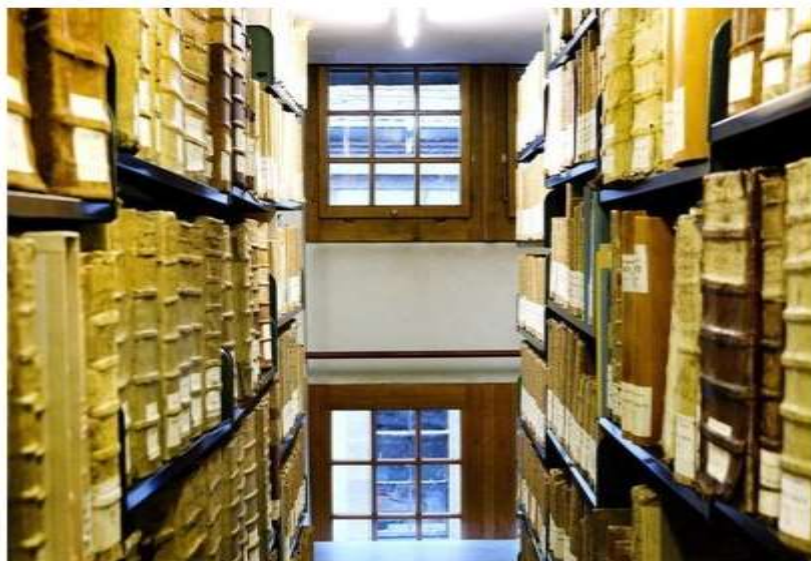
Les documents historiques sont stockés dans des locaux sidérants de vétusté. Visite.

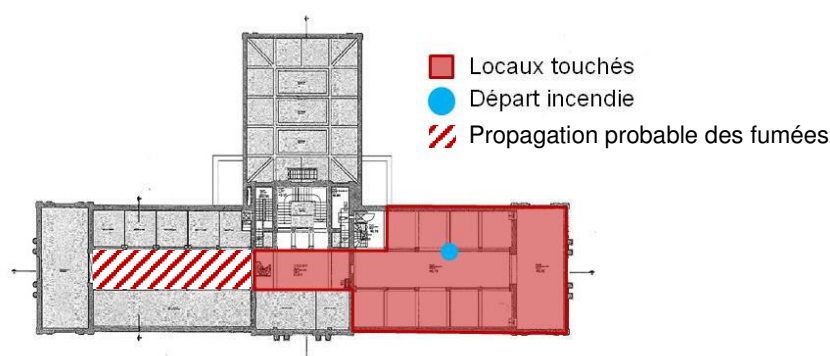
Figure 5.1 Scénario 1 – Schématisation – Niveau 40

Déroulement de l'accident : un problème électrique dans un détecteur de mouvement au niveau 40 provoque un départ de feu qui se propage aux compactus bois et à leur contenu. L'installation de détection incendie ne fonctionne pas et l'incendie se propage à l'ensemble du local. L'absence de compartimentage coupe-feu permet au feu de se propager jusqu'au local adjacent en liaison avec la zone publique. Compte tenu du manque de compartimentage coupe-feu et du nombre important de passages de parois sans obturation coupe-feu il est probable que les fumées se propagent rapidement dans l'ensemble du niveau puis au niveau supérieur.

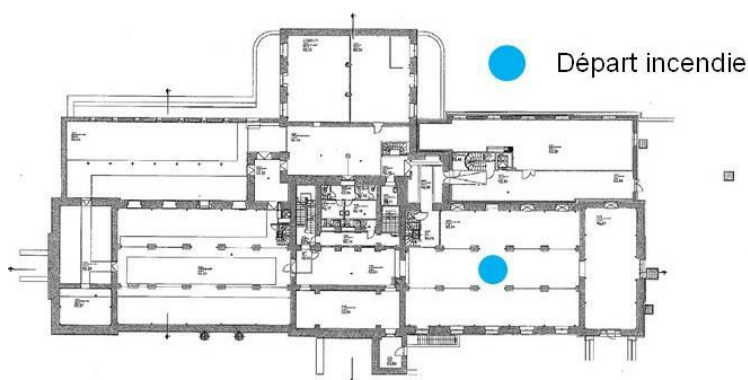
Figure 5.2 Scénario 2 – Schématisation – Niveau 02

Déroulement de l'accident : Pour une raison accidentelle ou malveillante, un incendie débute dans le compactus du niveau 02. L'installation de détection incendie ne fonctionne pas, les rideaux coupe-feu ne se ferment donc pas et l'incendie se propage à l'ensemble du local. En l'absence de compartimentage vertical, il se propage également rapidement vers le niveau supérieur 01. Compte tenu du manque de compartimentage coupe-feu et du nombre important de passages de parois sans obturation coupe-feu il est probable que les fumées puis l'incendie se propagent rapidement dans l'ensemble du niveau puis à tous les niveaux souterrains, d'autant plus que les services de secours refusent d'intervenir dans ces niveaux à cause de la faible résistance porteuse du bâtiment à cet endroit (accentuant fortement la possibilité d'un effondrement d'une partie du bâtiment).

L'absence de compartimentage vertical (installations de transport) implique également que les fumées corrosives vont se propager dans l'ensemble des niveaux supérieurs. Même si les ouvrages en contact avec ces fumées ne seront pas forcément totalement perdus, cela engendrera des coûts importants de décontamination (dépôts de suies).

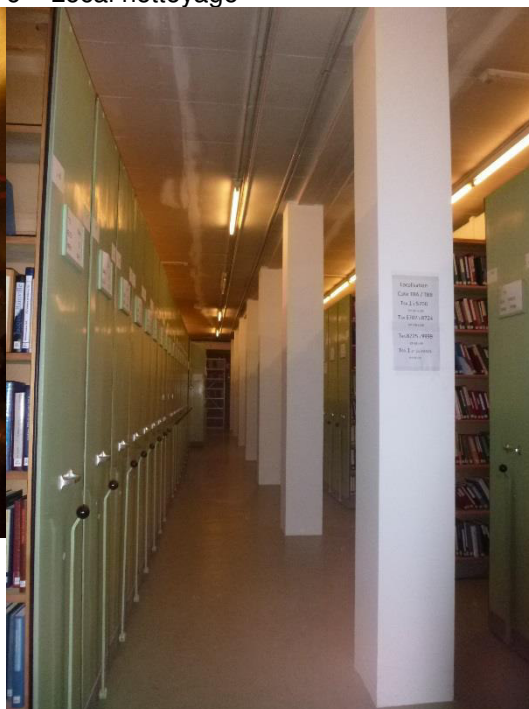
38 – Compactus électriques

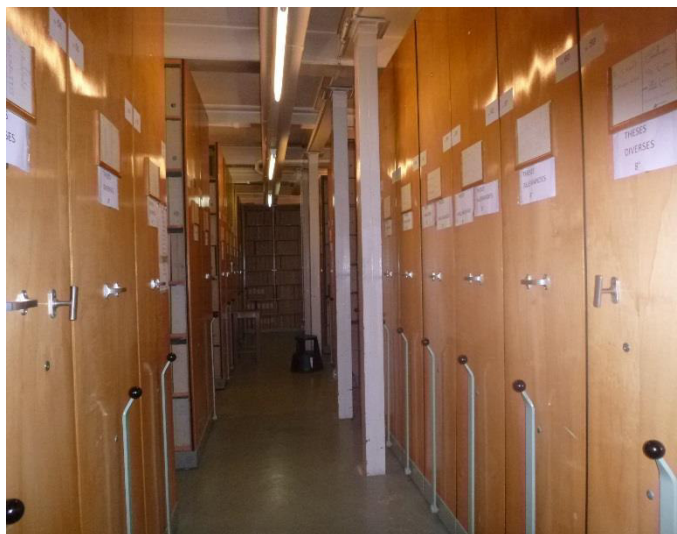
37 – Compactus bois non motorisés

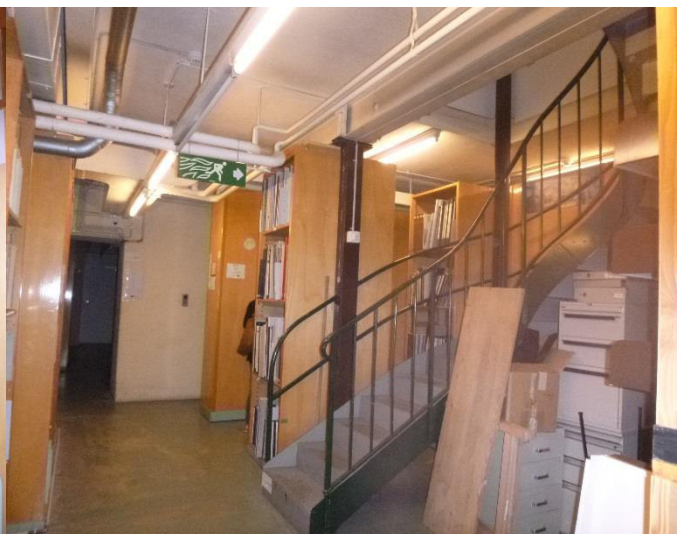
35 – Liaison ouverte avec le niveau supérieur

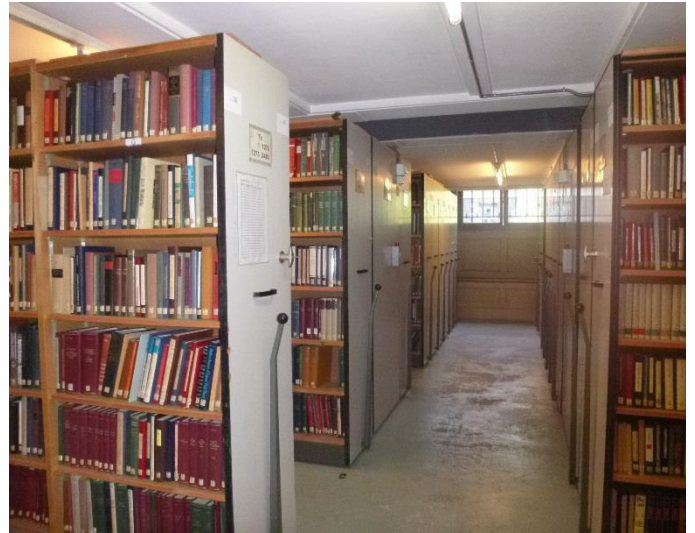
33 – Compactus – absence de compartimentage avec le niveau supérieur

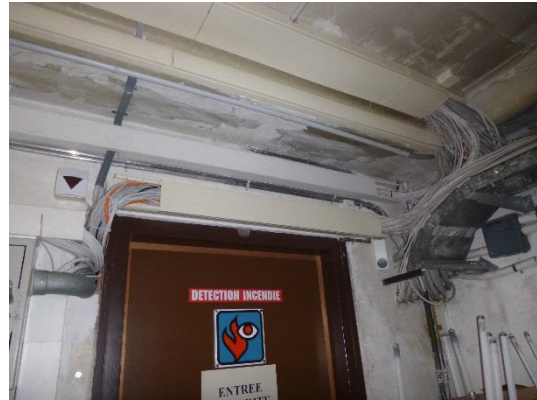
49 – Passage de gaines électriques

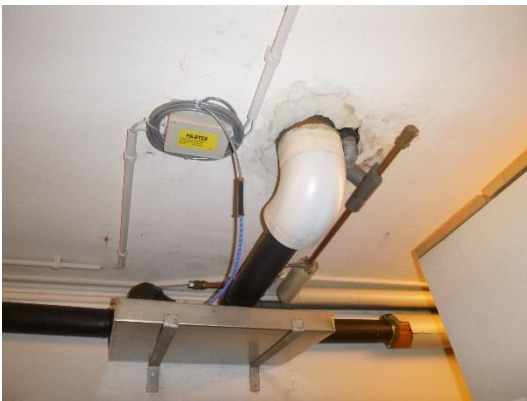
50 – Passages de gaines techniques sans obturation résistante au feu

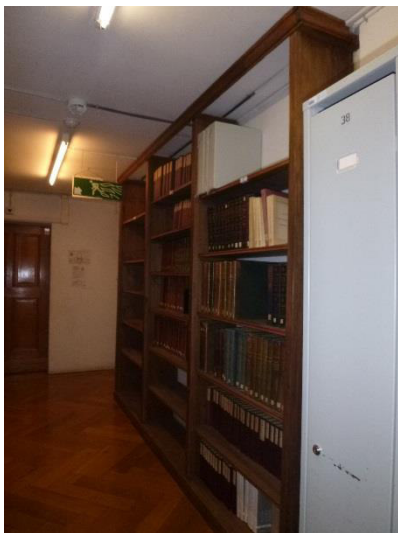
52 – Charge thermique dans la voie d'évacuation verticale

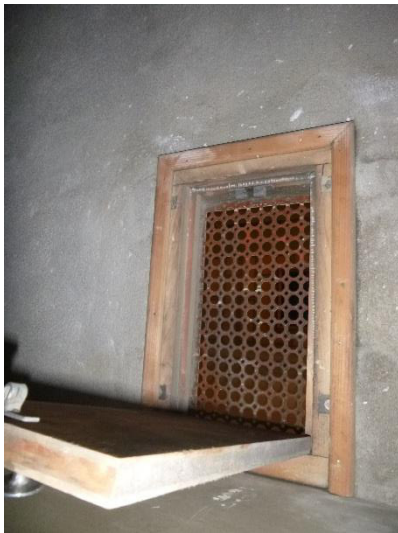
54 – Ouverture non compartimentée avec la cage d'escalier principale

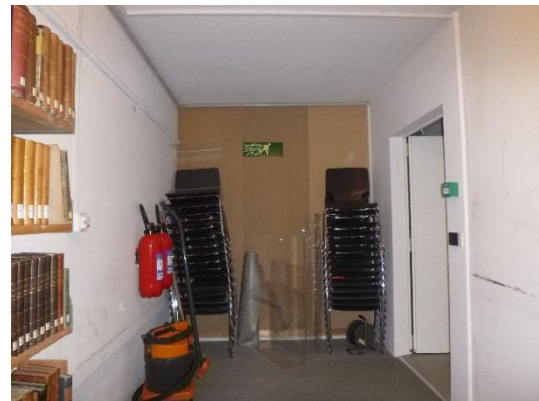
56 – Paroi légère non résistante au feu et donnant sur la cage d'escalier principale

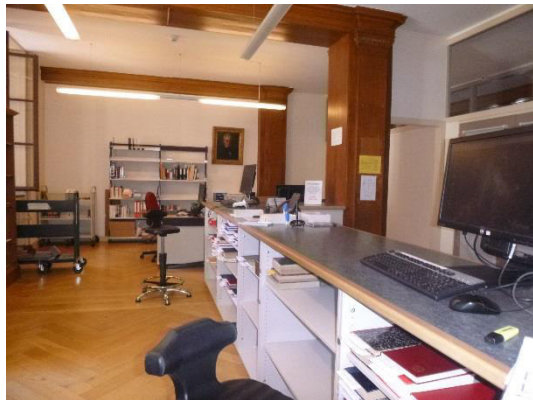
57 – Postes de travail dans la voie d'évacuation verticale

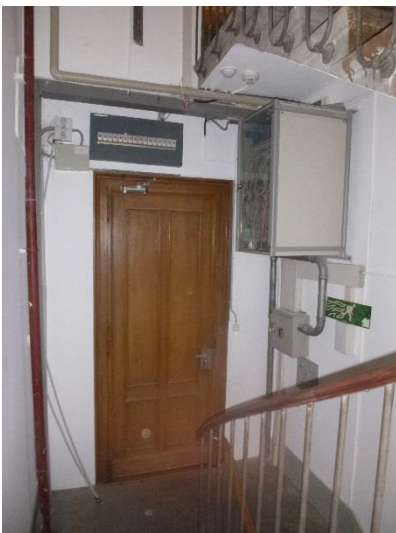
15 – Gaines techniques non compartimentées dans la voie d'évacuation verticale

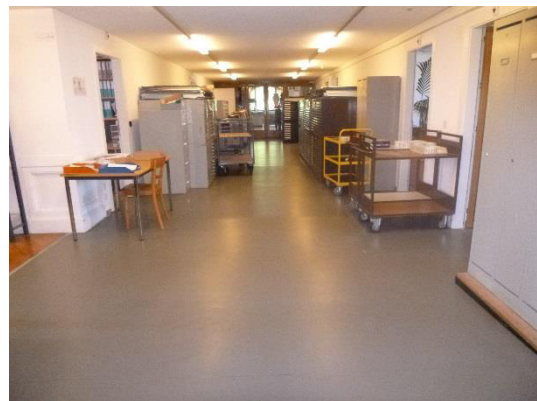
20 – Espace non compartimenté avec la voie d'évacuation verticale servant de stockage

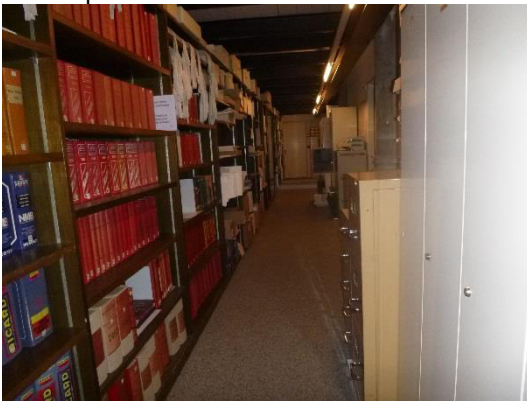
24 – Voie d'évacuation horizontale avec forte charge thermique

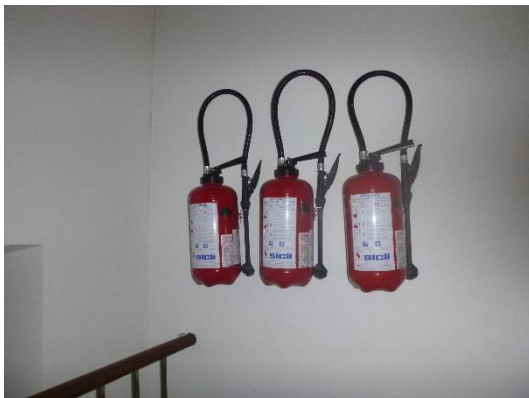
14 – Extincteurs à disposition dans la voie d'évacuation verticale

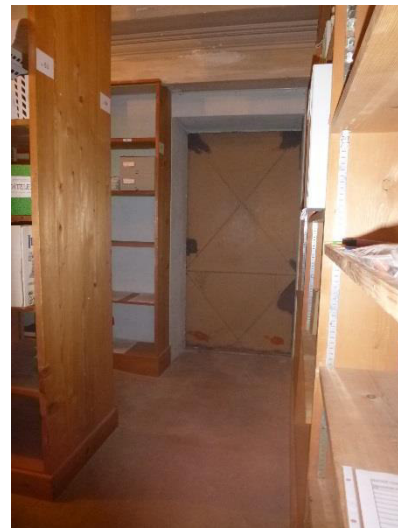
16 – Paroi servant compartiment coupe-feu, issue de secours non signalée
