BIBLIOTHEQUE DE GENEVE

Bilan des conditions de conservation dans les dépôts

Andrea GIOVANNINI

Lumino/Genève juillet 2007

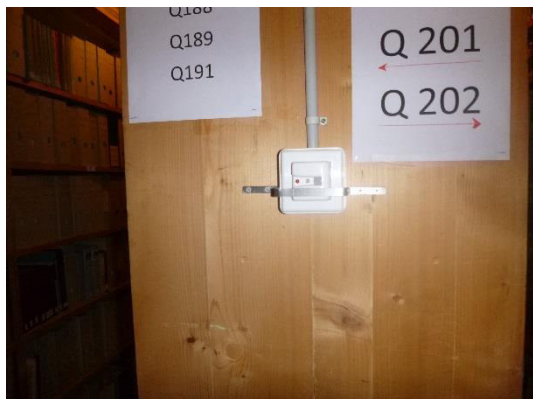
17 – Détecteurs de mouvement installés à même le bois

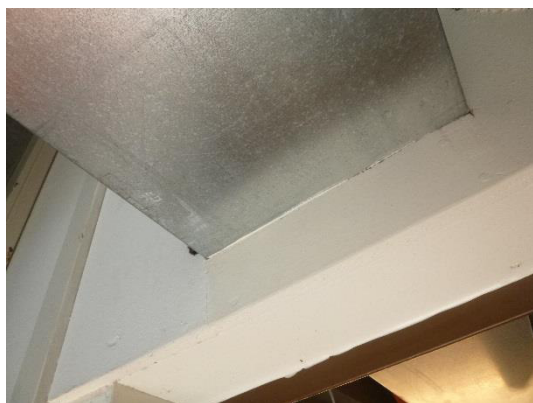
10 – Passage de gaine technique non obturée
