ARA Morgental
Kanton St. Gallen

Sanierung Wasserstrasse Vorstudie

Technischer Bericht

Objekt Nr. 1491.23
Winterthur, 29. April 2019

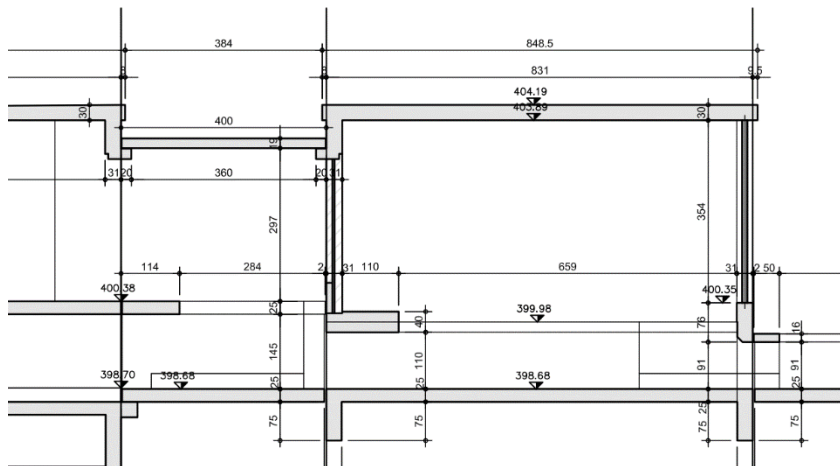
Abbildung 12: Schnitt Rechengebäude

Fenster und Türe des Rechengebäudes sind nicht isoliert und meistens geöffnet. Gemäss den vorhandenen Plänen ist auch das Flachdach nicht isoliert.

Die Wand besteht aus zwei Backsteinmauern mit Hohlraum dazwischen (keine Isolation).

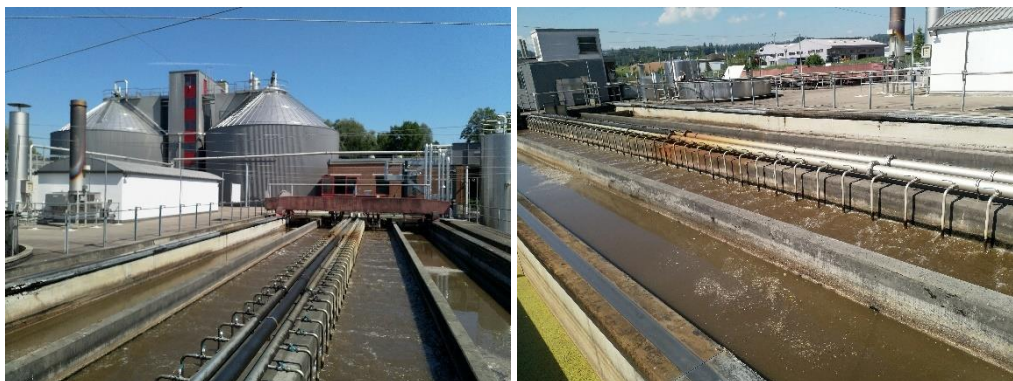
Abbildung 16: Ansicht Sand- und Fettfang mit Zwillingsräumer und Lufteintragssystem

- Sowohl beim Sand- und Fettfang als auch bei der Vorklärung sind Zwillingräumer in Betrieb. Der Räumer beim Sand- und Fettfang wird saniert.
- Die rote Farbe ist verblasst. Die Räumerlaufbahnschienen sind stark verwittert und lokal ist bereits fortgeschrittene Korrosion vorhanden.

- Ersatz und neue Dimensionierung des Vorbelüftungsgebläses, angepasst auf den effektiven Bedarf (Erhöhung der Effizienz).
 - Sanierung des Zwillings-Räumers, neuer Korrosionsschutz/Beschichtung (Enzianblau, RAL 5010), Überholung der mech. Ausrüstung, neue Laufbahnschienen/Kronenheizung auf der Krone, neue Endschalter, Kabelführungen
 - Ersatz Sandaustragsgebläse aufgrund des Alters (Fabrikat Rietschle oder ähnlich)
 - Ersatz Pneumatikschieber Mammutpumpen
-

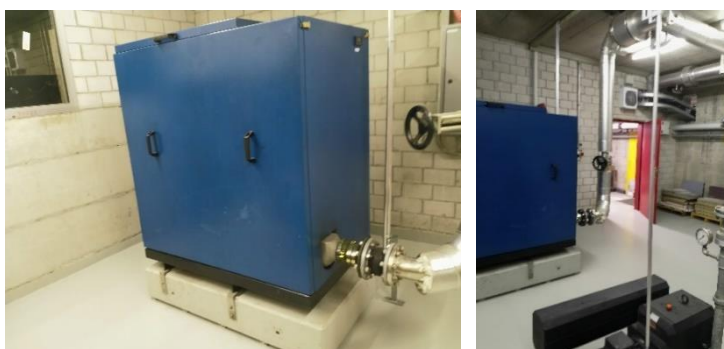
Abbildung 18: Gebläse Sandfang (l.), Gebläse Mammutpumpe (r.)

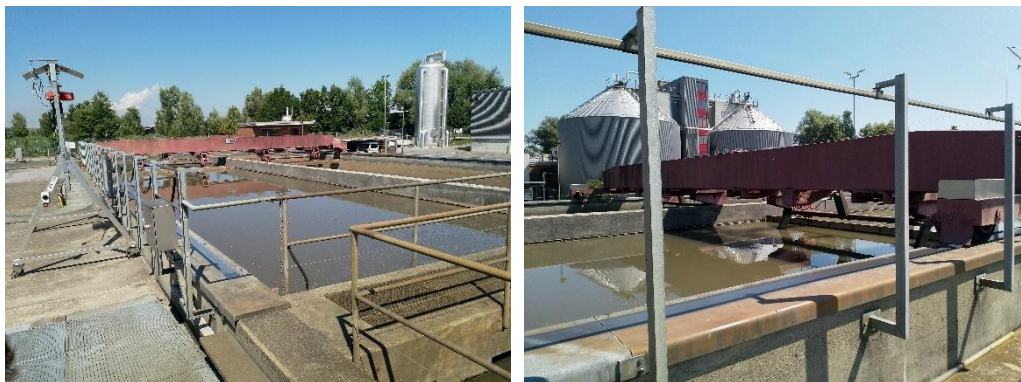
Abbildung 21: Ansicht Vorklärbecken Zwillingräumer

- Der Schwimmschlammabzug mittels verstellbaren drehbaren Rohrs mit Schlitzlöchern funktioniert gut. Mechanik und Rohr müssen saniert werden.
- Die Überfallbleche in die Ablaufrinne der Vorklärbecken sind teilweise gerissen. Zudem läuft bei hoher Belastung unnötig Schlamm in die Biologie. Eine Vorrichtung zur Schlammrückhaltung ist notwendig.

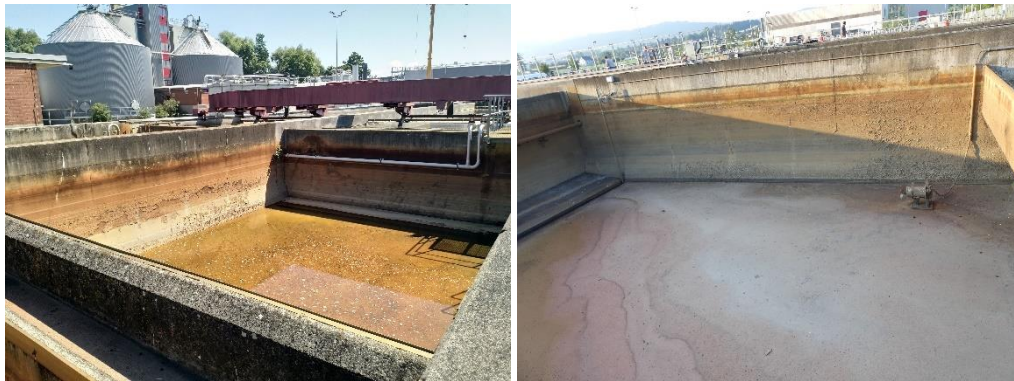
Abbildung 23: Faulwasserstapel (l.), Faulwasserstapel mit Tauchmotorrührwerk (r.)

- Der Boden ist visuell in einem mässigen Zustand. Flächig sind Ablagerungen vorhanden.
Über dem Mörtelüberzug ist das Becken mit einer 10 cm dicken Leichtbetonschicht aufgefüllt. An der Oberfläche sind Risse vorhanden. Einzelne Hohlstellen konnten gefunden werden.
 - Die Wände sind visuell in einem schlechten Zustand. Es sind sehr viele, dicke Ablagerungen vorhanden. An vielen Stellen haben bereits Abplatzungen stattgefunden. Zahlreiche Risse, teilweise mit Ausstüppungen, säumen die Flächen.
-

- Lokales Sanieren der Hohlstellen im Leichtbeton
- Flächige Reinigung der Wände und sanieren der Bewehrung, Risse injizieren
- Ersatz des Fugenfüllstoffes

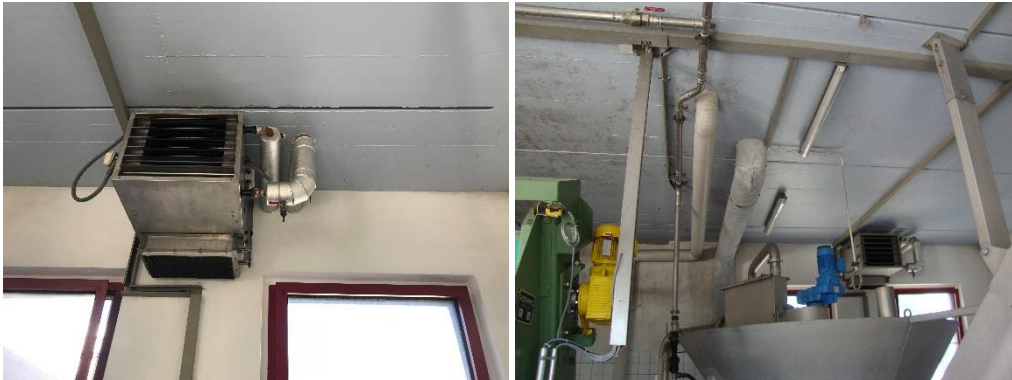
Die Heizungs- und Lüftungsanlage dienen in erster Linie dem Schutz von Personen und der Anlagen. Die Anlage ist veraltet und muss ersetzt werden.

Der Rechenraum ist aufgrund der teilweise offenen Anlagen mit Aerosolen des Abwassers belastet. Ausserdem besteht im Winter ein erhöhter Feuchteintrag durch das «warme» Abwasser. Für die Raumlüftung ist ein Dachventilator installiert.

Abbildung 27: Luftheizapparat Rechengebäude (l.), Abluftkanäle (r.)

- Variante 1: Monoblock mit Wärmerückgewinnung (WRG) - aussen aufgestellter Lüftungsmonoblock mit Luftfilter, Wärmerückgewinnung, Lufterhitzer
 - Variante 2: Luftheizapparat - Sicherstellung Frostschutz mit einem Luftheizapparat (Umluft)
-

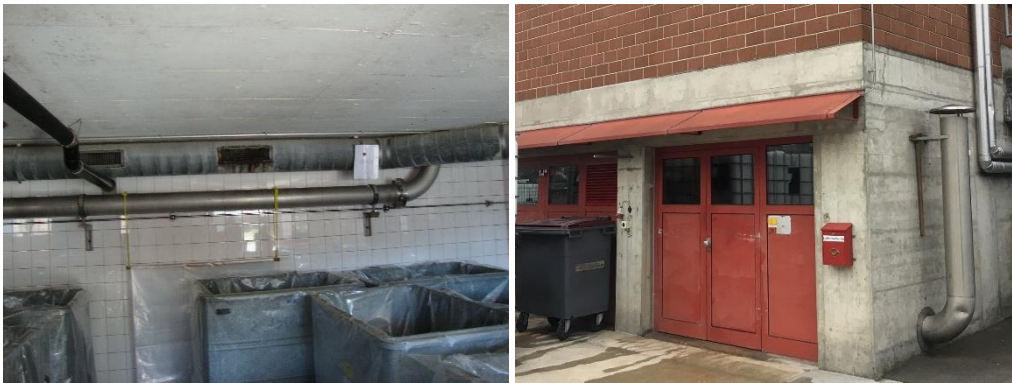
Der Muldenraum ist gänzlich unbeheizt und mit Klärgasen belastet. Zur Abführung der Abluft ist bisher ein Dachventilator installiert, welcher über ein Rohrnetz an der Decke absaugt. Die Aussenluft strömt natürlich über eine Öffnung an der Decke (im Tor) und eine Öffnung über Boden nach.

Abbildung 28: Abluftfassung Muldenhalle (l.), Aussenluftnachströmungsöffnungen (r.)
