Technischer Bericht Flugbetriebsflächen

Flugplatz Alpnach

Wirtschaftseinheit Nr. 1674

17. Februar 2012

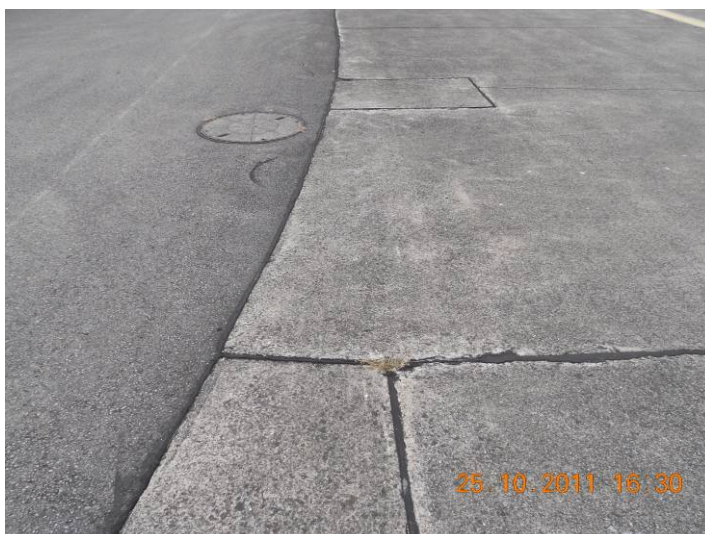
25.10.2011
Sicht Richtung Süden
Betonplatten Bereich Einmündung
ab Vorplatz Y

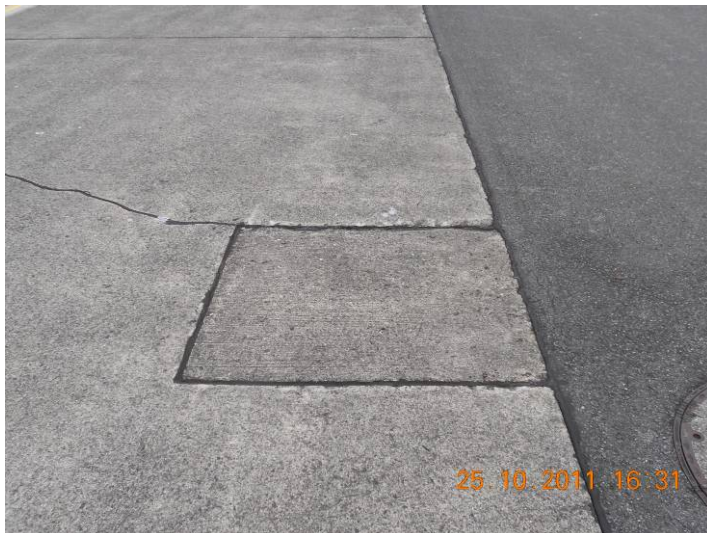
25.10.2011
Betonplatten Bereich Einmündung
ab Vorplatz Y

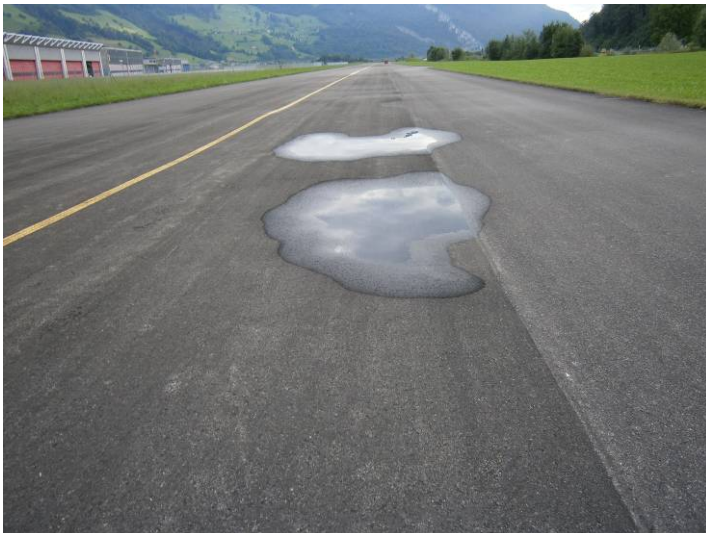
Die Redundanzpiste weist gegenüber der Hauptpiste einen merklich schlechteren Zustand auf. Der mittlere IRI-Wert liegt lediglich bei 4 (schlecht). Einen schlechten Zustand weisen vor allem die Bereiche nördlich der Intersection B und ab U7 bis auf Höhe Halle 3. Diese Werte müssen jedoch relativiert werden, da die Redundanzpiste zu Zeit nur als Rollweg verwendet wird und die Geschwindigkeiten deshalb gering sind.

Foto von Flpl ALP
Wasserlachen und Wellen im
Bereich U7

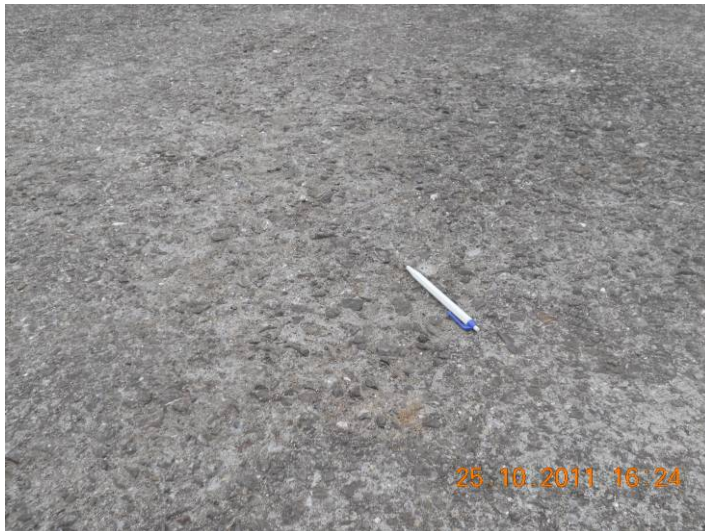
Die Oberfläche liegt überall im Wertungsbereich gut. Hier ist jedoch anzumerken, dass die Oberflächen der Betonplatten an gewissen Orten schlecht sind und wegen der Mittelwertbildung des ARAN-Verfahrens nicht zur Geltung gelangen.

25.10.2011
Kornausbrüche in Betonplatten

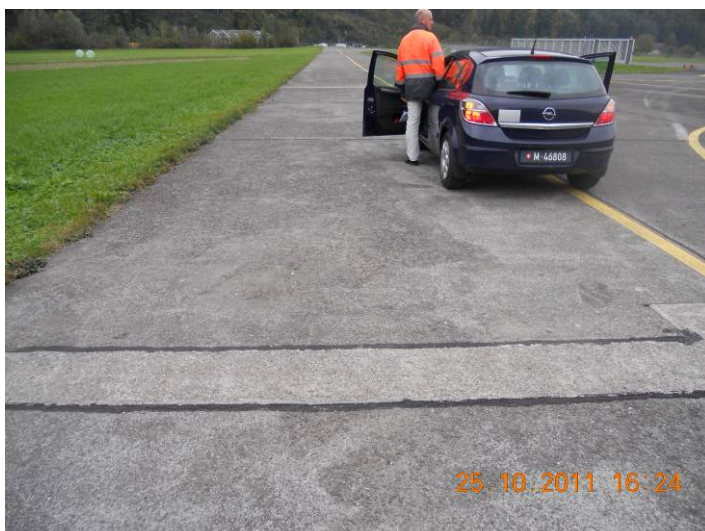
25.10.2011
Sicht Richtung Südosten
Kornausbrüche in Betonplatten,
Kantenabbrüche

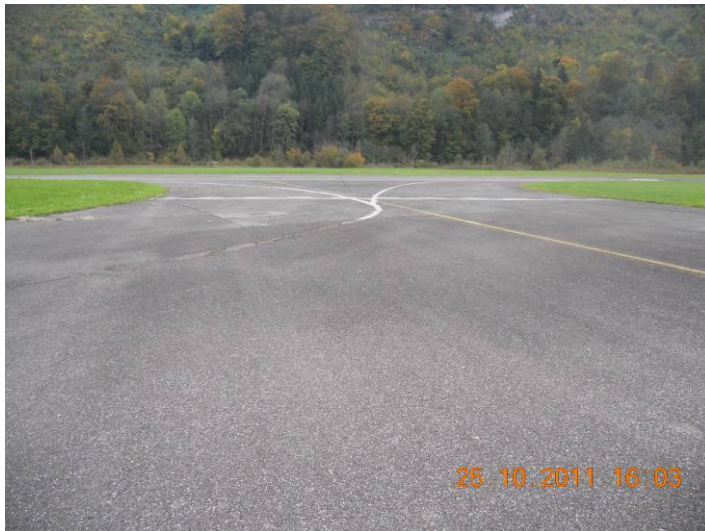
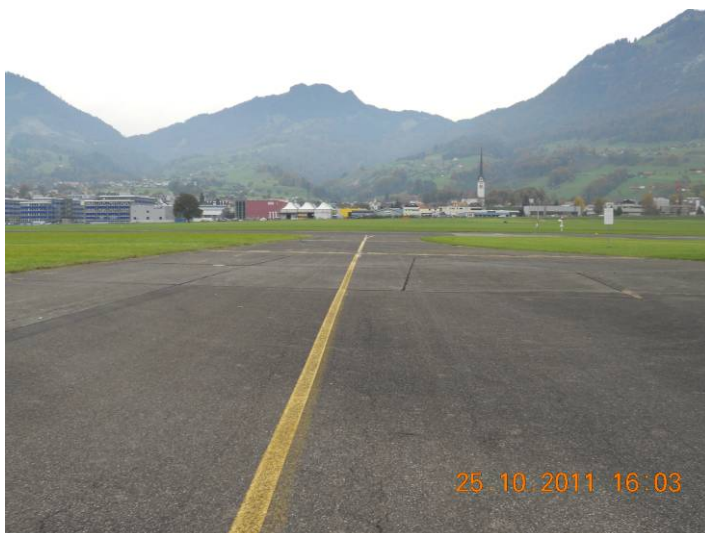
Der Zustand der Oberfläche ist trotz gemischter Struktur von Betonplatten und Belag recht homogen und weist eine Wertung sehr gut auf. Die kritischen Betonplatten müssen von Zeit zu Zeit genauer betrachtet und kurzfristig ersetzt oder instandgesetzt werden.

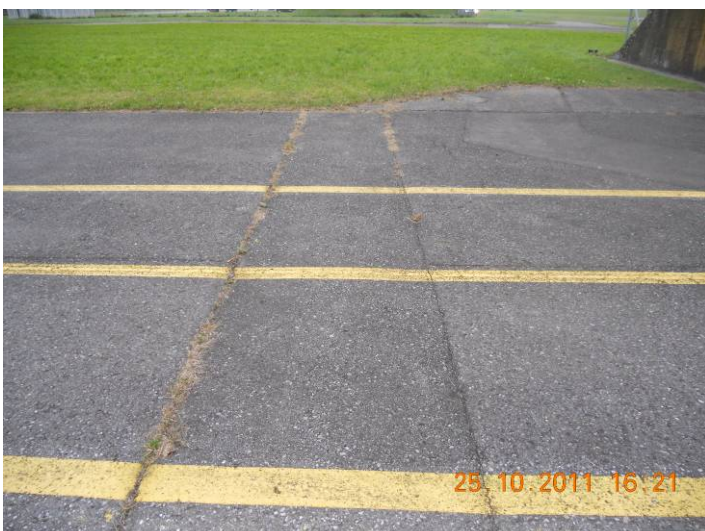
Der Zustand der Oberfläche wird mehrheitlich mit gut bewertet. Lokale Schadenstellen, vor allem auf dem Vorplatz Ost (z.B. Fugen), sind zu beobachten oder zu sanieren, damit eine Verschlechterung der Situation eingedämmt werden kann.

25.10.2011
Sicht Richtung Süden
Vorplatz Ost
Fugen mit Graswuchs

Die Tragfähigkeit sollte sich nicht noch wesentlich verschlechtern, sofern dieser Vorplatz nicht wieder zusätzlich benutzt wird (Erhöhung Belastungsgrad). Lokale Schadenstellen sind mit dem jährlichen Unterhalt zu beheben. Vorläufig ist keine grossflächige Sanierungsmassnahme vorgesehen.

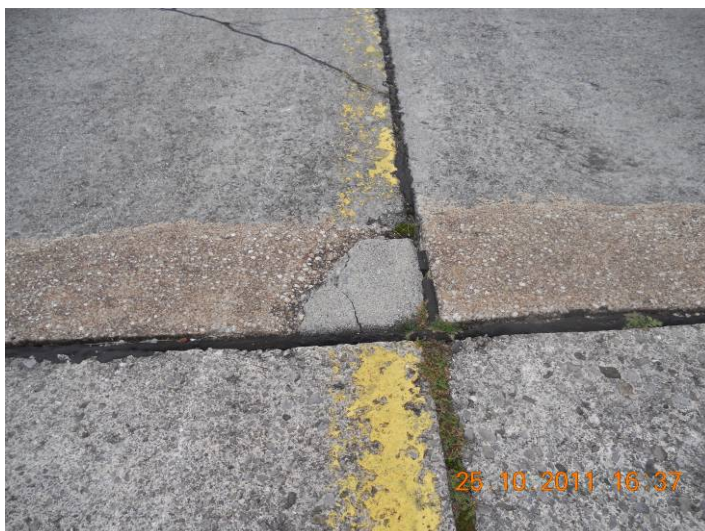
Der allgemeine Zustand der Oberfläche kann als gut betrachtet werden. Lokale Schadenstellen, vor allem bei den Betonplatten und den Schächten, sind zu beobachten oder zu sanieren, damit eine Verschlechterung der Situation eingedämmt werden kann. Dies gilt ebenfalls für die Belagsfläche nordwestlich, da diese ein ziemlich dichtes Rissnetz verfügt.

25.10.2011
Abgebrochene Betonkanten,
Fugen mit Graswuchs

Die Risse in den Platten deuten auf Deformationen des Untergrunds hin. Durch die differentiellen Bewegungen, Setzungen und Frosthebungen im Winter werden die Fugen und Kanten der Platten stark gefährdet. Die Betonfläche wird ebenfalls einer starken Abrasion unterworfen.

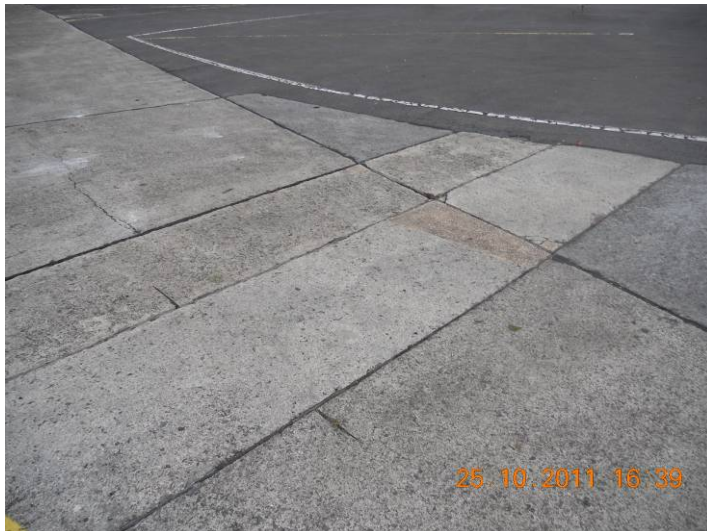
25.10.2011
Abgebrochene Betonkanten

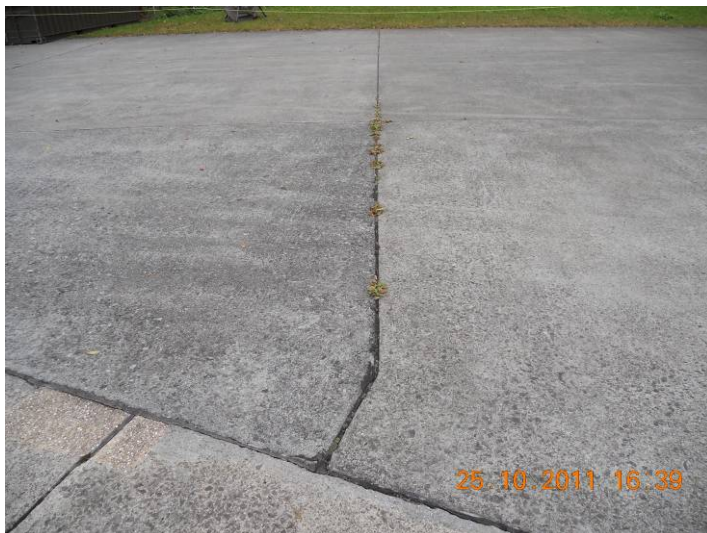
25.10.2011
Fugen mit Graswuchs

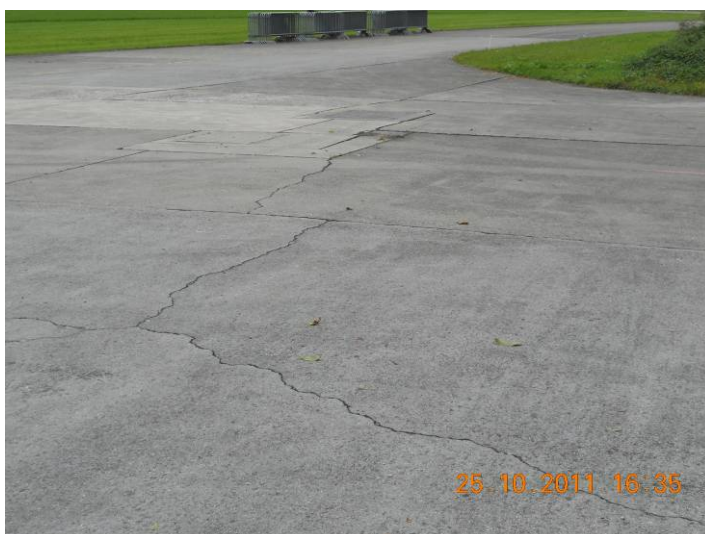
Der allgemeine Zustand der Oberfläche kann als mässig betrachtet werden. Lokale Schadenstellen, vor allem bei den Betonplatten und den Schächten, sind zu beobachten oder zu sanieren, damit eine Verschlechterung der Situation eingedämmt werden kann. Dies gilt ebenfalls für die Belagsfläche westlich, da diese Belagsrisse aufweist.

25.10.2011
Gebrochene Betonplatten

Die Risse in den Platten deuten auf Deformationen des Untergrunds hin. Durch die differentiellen Bewegungen, Setzungen und Frosthebungen im Winter werden die Fugen und Kanten der Platten stark gefährdet. Die Betonfläche wird ebenfalls einer starken Abrasion unterworfen.

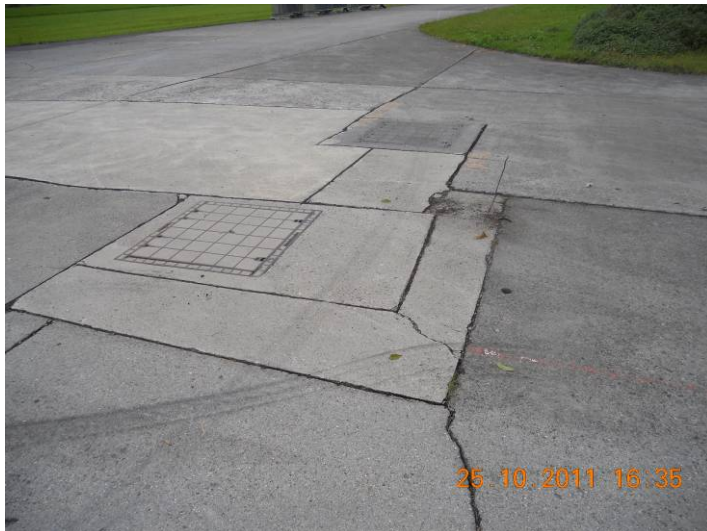
25.10.2011
Gebrochene Kanten

Im Rahmen des jährlichen Unterhalts werden die beschädigten Betonplatten laufend ersetzt oder saniert (Oberflächen, Kanten und Fugen) und die Markierungen erneuert.

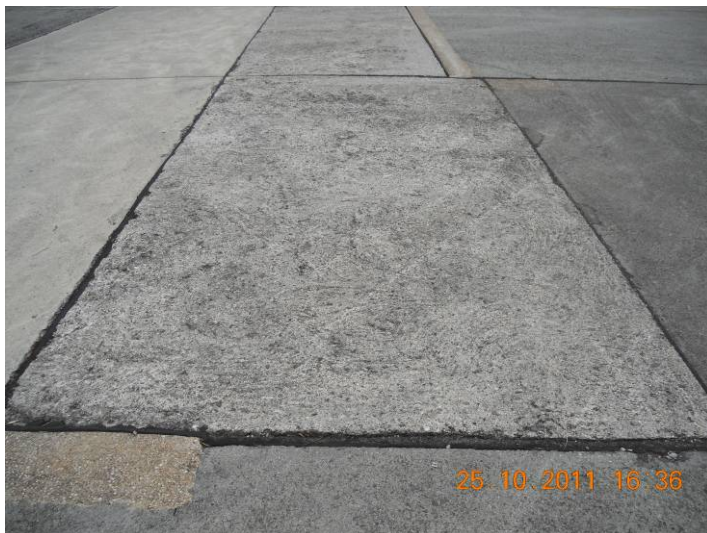
25.10.2011
Gebrochene Kanten

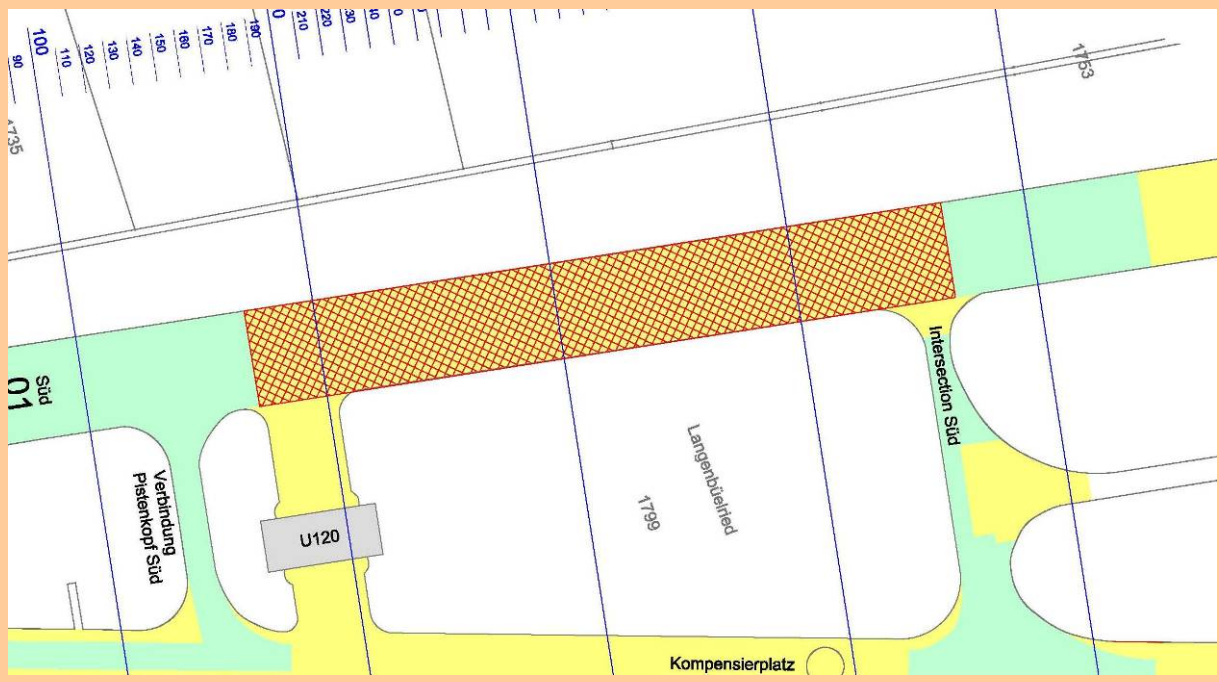
2. Sanierung Hauptpiste Hm 170 bis 465:

Die Oberfläche des Belags weist viele Risse mit Graswuchs auf. Der Belag wird in naher Zukunft durch Wasser- und Frosteinwirkung beschädigt und zu intensivem Unterhalt führen. Zudem ist jederzeit mit Belagsausbrüchen zu rechnen, welches die Sicherheit des Flugbetriebs beeinträchtigt. Gleichzeitig können die prinzipiell sehr schlechten PCN-Werte angehoben werden.

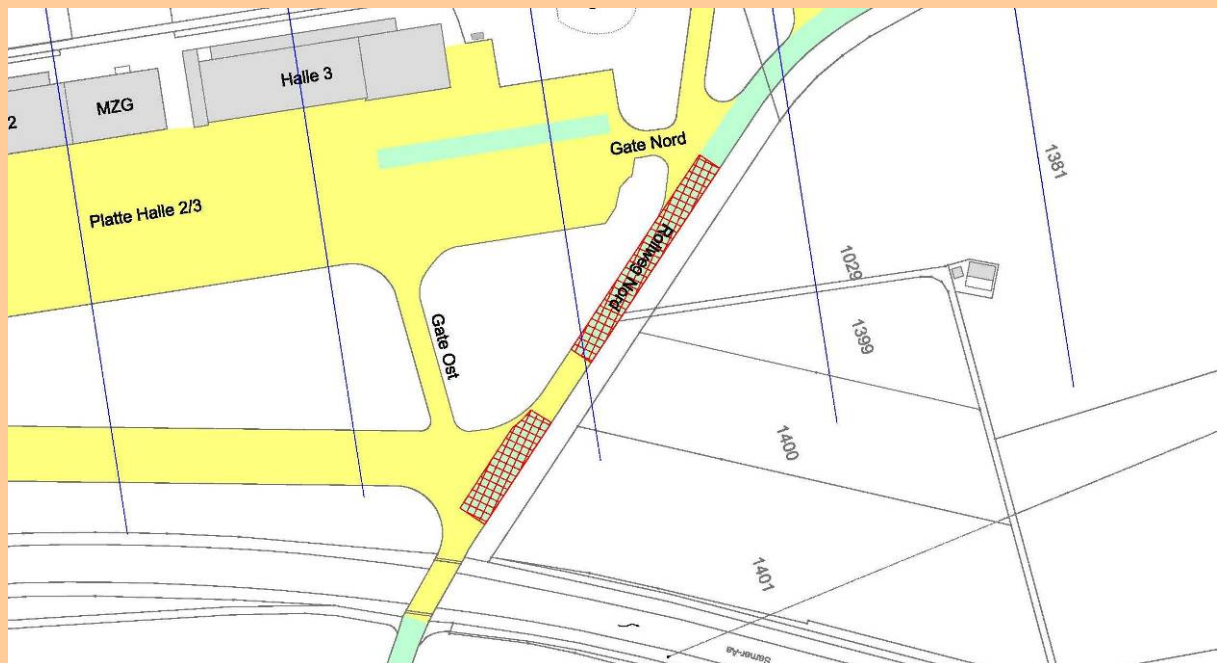
4. Sanierung Rollweg Nord, 1. Etappe:

Oberfläche Betonplatten sehr schlecht, Tragfähigkeit sehr schlecht. Homogenität Rollweg durch bereits erfolgten Betonplattenersatz nicht mehr vorhanden.

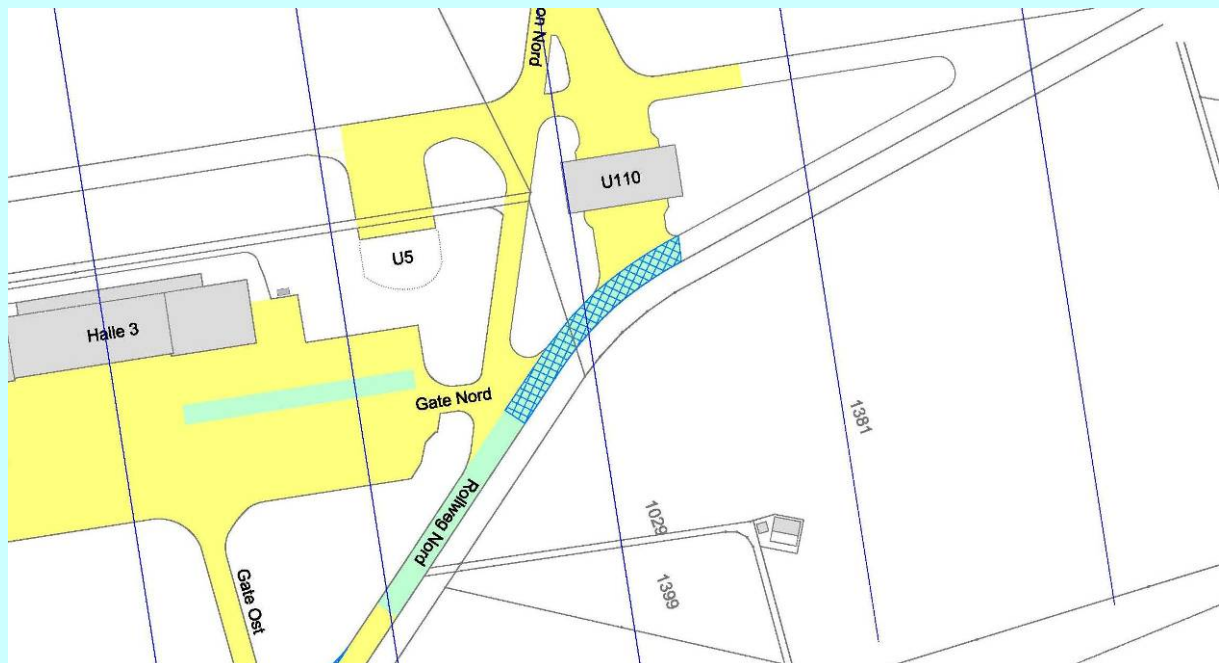
8. Sanierung Rollweg Nord, 2. Etappe:

Oberfläche Betonplatten sehr schlecht, Tragfähigkeit sehr schlecht. Homogenität Rollweg durch bereits erfolgten Betonplattenersatz nicht mehr vorhanden.

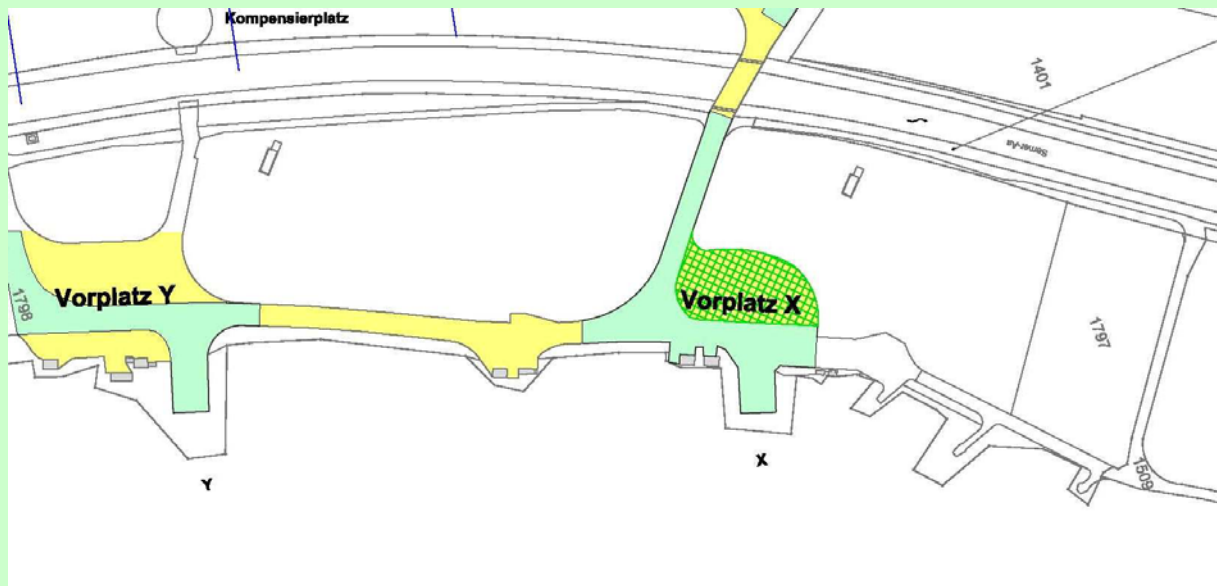
17. Sanierung Belagsvorplatz Kaverne X:

Die Oberfläche des Belags weist viele Risse mit Graswuchs auf. Der Belag wird in mittlerer Zukunft durch Wasser- und Frosteinwirkung beschädigt und zu intensivem Unterhalt führen. Zudem ist jederzeit mit Belagsausbrüchen zu rechnen, welches die Sicherheit des Flugbetriebs beeinträchtigt. Gleichzeitig können die prinzipiell sehr schlechten PCN-Werte angehoben werden.
