Schadstoff-Gutachten (Nachuntersuchung) normale Nutzung

Schweizerische Bauschule Aarau, Suhrenmattstrasse 48, 5035 Unterentfelden

Untersuchung 2019: Bauschule - ohne "GastroAargau"

Basel, 16. Mai 2019

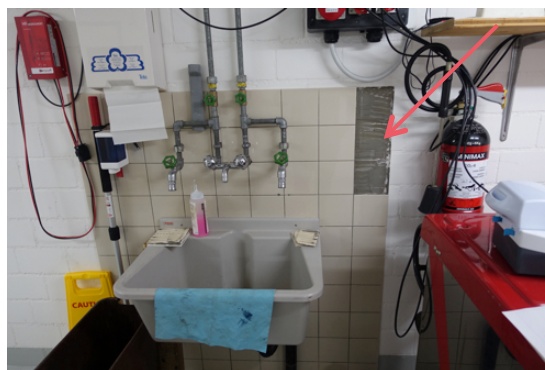
Position 03

Die Materialprobe wurde im 1. Untergeschoss im Korridor vor der Heizung an einem Fliesenspiegel hinter drei Fliesen entnommen (siehe Foto). Zur Absicherung dieses Befundes sind vor Umbauten noch weitere Materialproben von Fliesenspiegeln zu entnehmen.

Gesamtes Gebäude, Nasszellen, unter braunen Mosaikboden-
fliesen

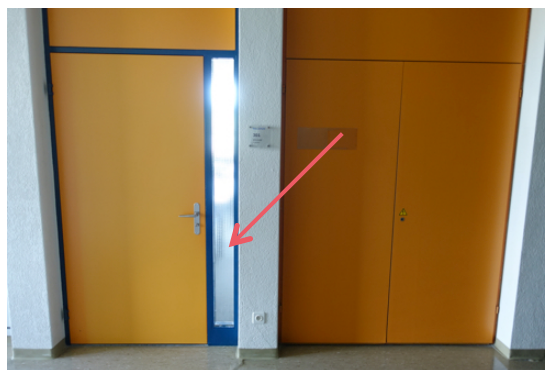
Position 07

- 1. OG: 301, 302, 304, 305, 308, 309, 311, 312
- 2. OG: 401, 402, 404, 405, 408, 409, 411, 412
- 3. OG: 501, 502, 504, 505, 508, 509, 511, 512

Auch der Fensterkitt im 1. UG, zwischen Mensa und Aula, Oblicht, ist als asbesthaltig einzustufen.

Gesamtes Gebäude, Innen, hier im 1. OG, bei Fassade vor Raum 312, bei seitlichem Anschluss Fensterelement und beim Anschluss der Betonstütze

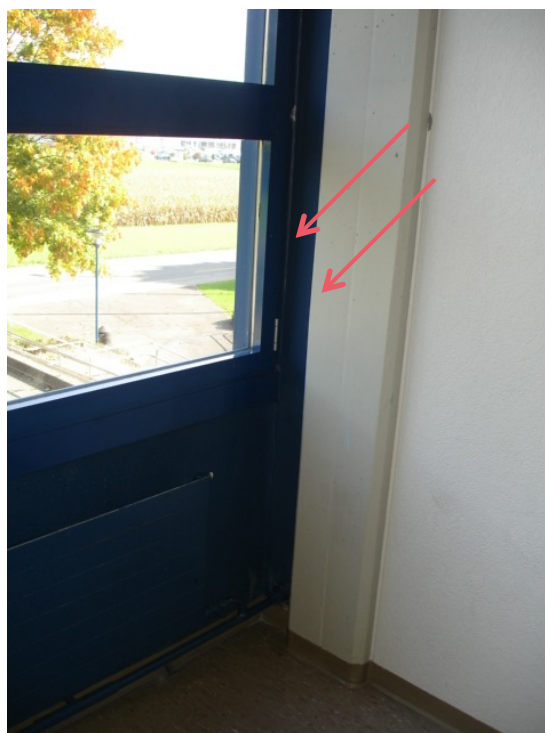
Position 08

Diese Probe enthält auch weiteren plastisch verformbaren Kitt des Raumes 303. Solcher plastisch verformbarer Kitt wurde im Innenbereich wie Fugendichtungsmasse verwendet und ist bei den seitlichen Anschlüssen der Fassadenstützen, bei den seitlichen Anschlüssen der Fensterelemente, bei den Stützen und allenfalls auch weiteren Stellen vorhanden.

Sämtlicher solcher Kitt ist als asbesthaltig einzustufen und auf allen Geschossen vorhanden (im 1. UG nur an einzelnen Stellen).

Gesamtes Gebäude, Flanschverbindungen an Rohrleitungen, Heizungen, und Heizkörpern

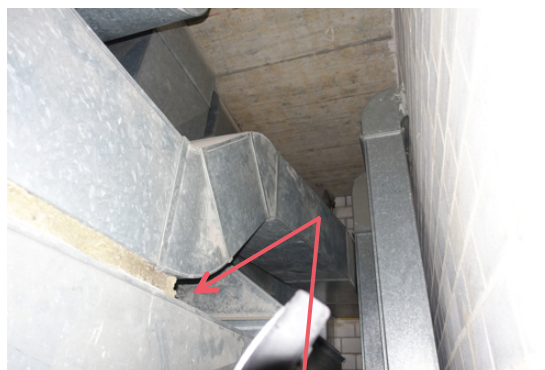
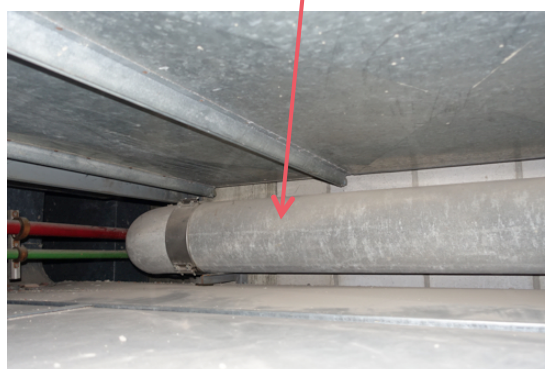
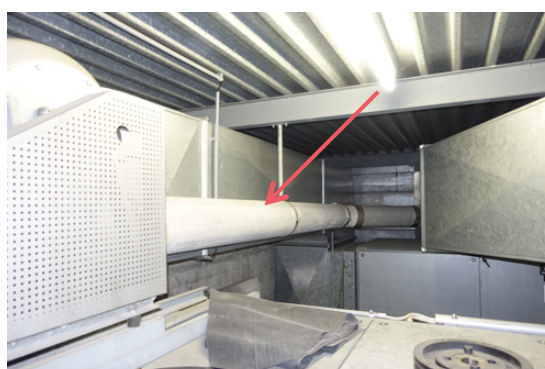
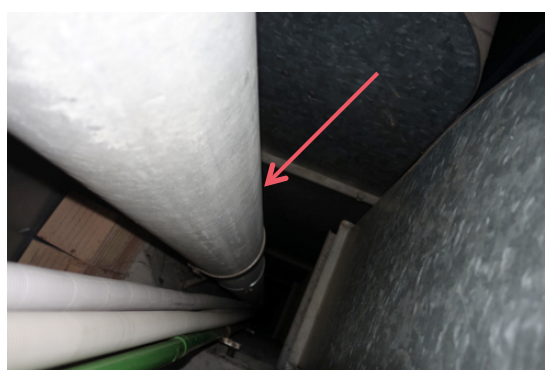
1. Foto: 1. UG, Lüftungsraum hinter dem Heizraum 131

3. Foto: Asbestzementrohr im DG

4. Foto: Asbestzementrohr im DG mit Blick in die Steigzone

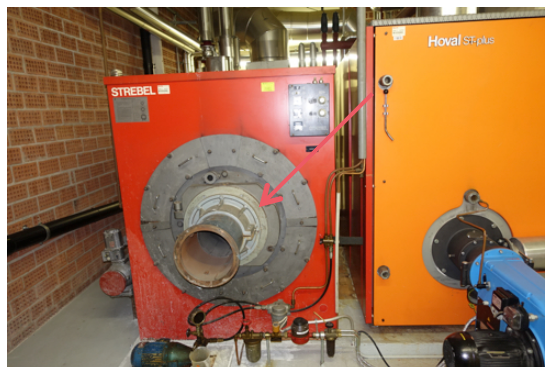
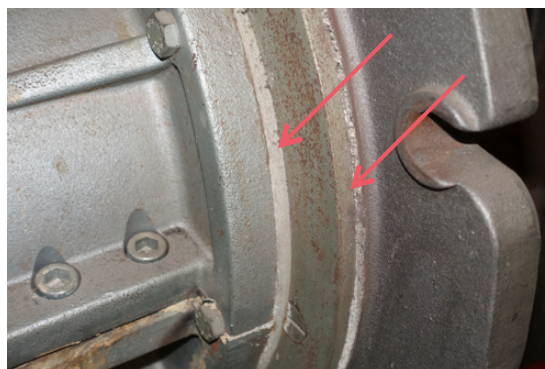
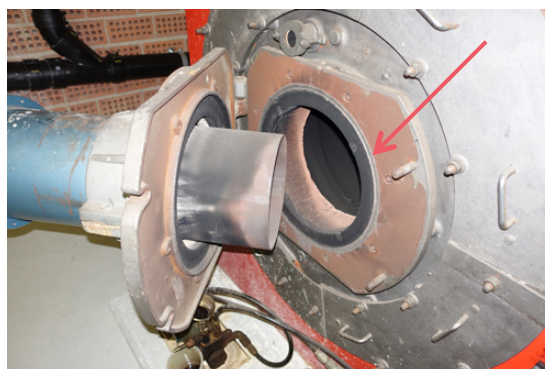
Position 11

Diese Heizung ist stillgelegt.

1. Foto: Stillgelegte Heizung
2. Foto: Brennerdichtungen
3. Foto: Asbestschnüre beim Brenneröffnung

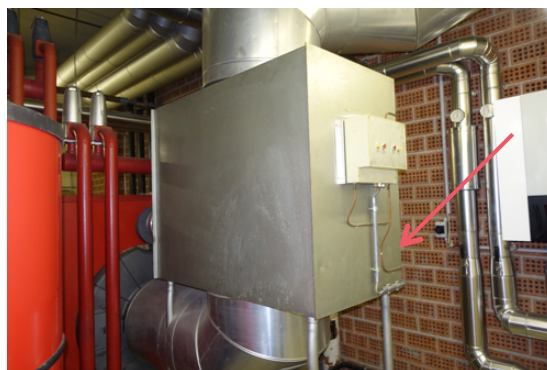
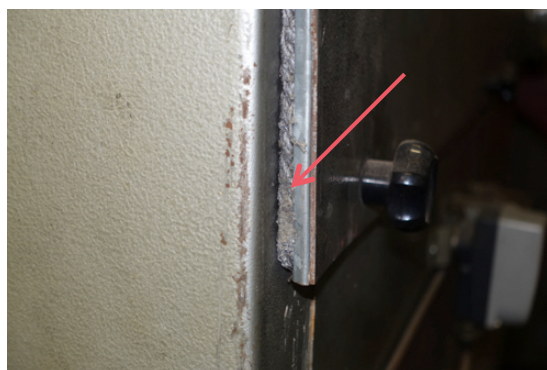
Position 13

1. UG, Heizung, hinter stillgelegtem Heizkessel, Rauchgasfilter, Serviceöffnung

1. Foto: Rauchgasfilter

2. Foto: Asbestschnur als Dichtung

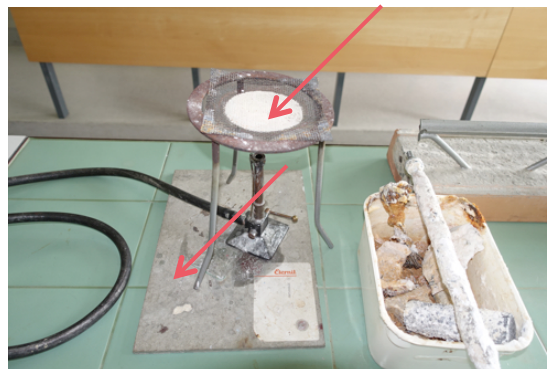
Position 18

Foto: asbesthaltiges Bunsenbrennergitter (schwach gebunden) mit Asbestzementplatte (fest gebunden), lose.

Das Material auf dem Foto wurde bereits entfernt. Im Baulager sind noch asbesthaltige Materialien (Asbestmineralen, Asbestzementprodukte) vorhanden.

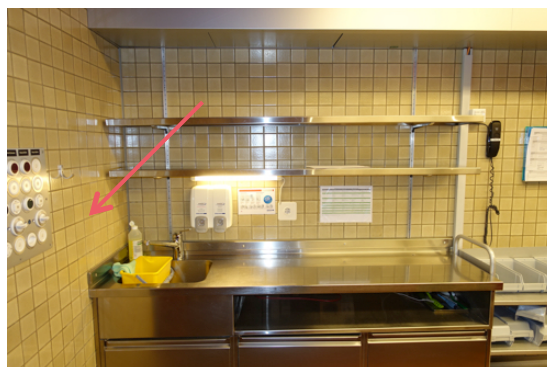
Position 21

1. UG, Selbstbedienung, Bereich "GastroAargau", hinter Wandfliesen
Fliesenkleber

Foto: Ansicht Wandfliesen bei der Selbstbedienung.

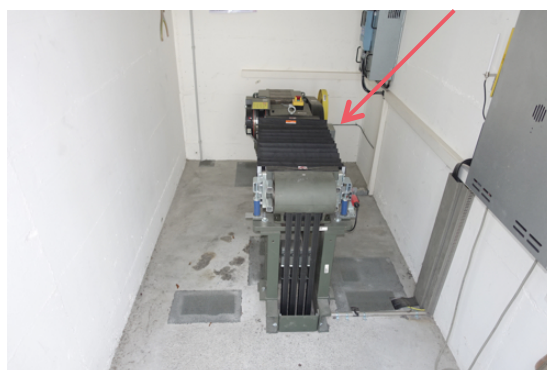
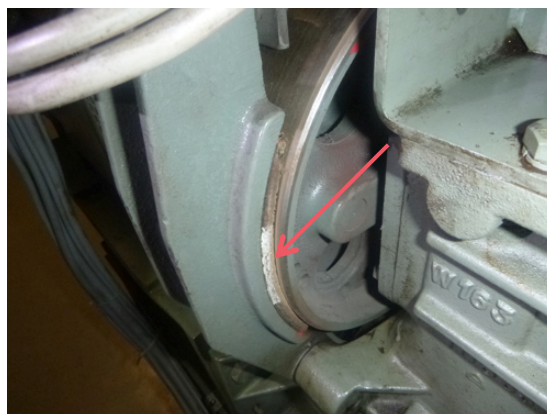
**DG, Dachaufbau, Liftmotorenraum, Liftmotor
Bremsbeläge**

1. Foto: Liftmotor, Dachaufbau

2. Foto: Symbolfoto eines Bremsbelages (stammt nicht aus der Liegenschaft)

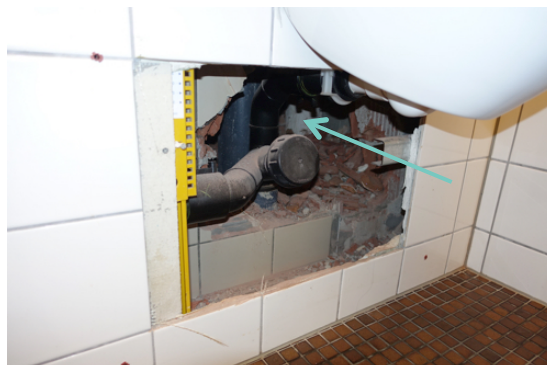
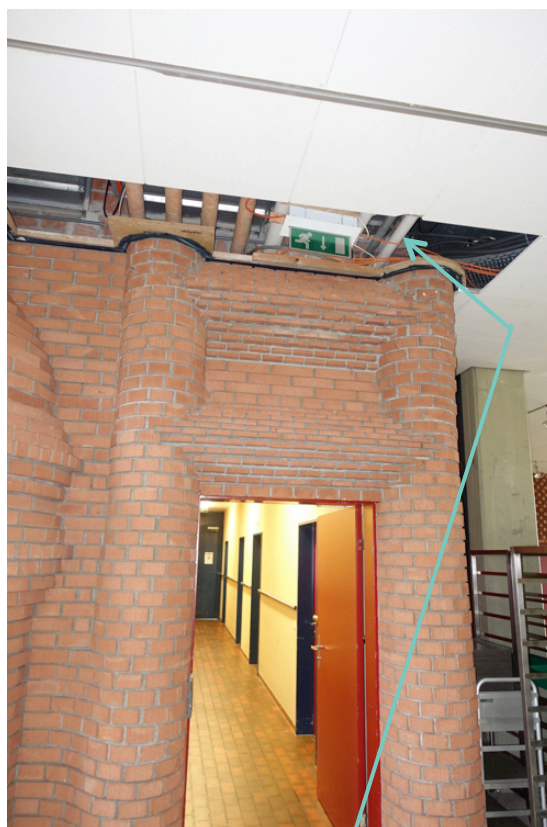
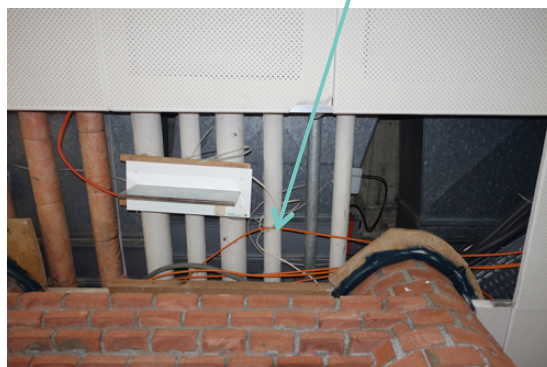
Die Einzelprobe 8776/50250 von weissem Mörtel auf PIR/PUR-Rohrisolationen wurde im 1. UG im WC Herren von einem Steigrohr in der Steigzone entnommen (siehe 1. Foto mit grünem Pfeil).

Die Mischprobe 8819/50538 von weissem Mörtel auf PIR/PUR-Rohrisolationen wurde im 1. UG in der Halle vor dem Korridor zur Küche hinter abgehängten asbestfreien Gipsplatten im Deckenhohlraum von mehreren Leitungen entnommen (siehe 2. und 3. Foto).

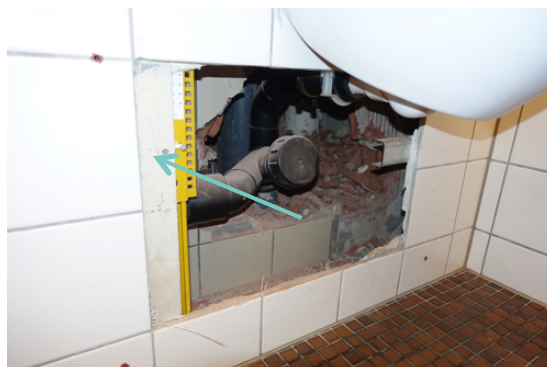
Gesamtes Gebäude, Ständerwand, Vorbau
Verputz

Die Einzelprobe wurde im 1. UG im WC Herren entnommen (siehe Foto). Die Probe stammt von der Ständerwand (ein weisser Verputz mit einer grünen Folie) auf der die Pissoirs montiert wurden und die neuen Fliesen angebracht sind. Dieser Verputz wurde auf den Asbestgehalt untersucht. Dieser Verputz war asbestfrei. Die Vormauerung bei den Pissoirs im WC Herren ist somit asbestfrei.

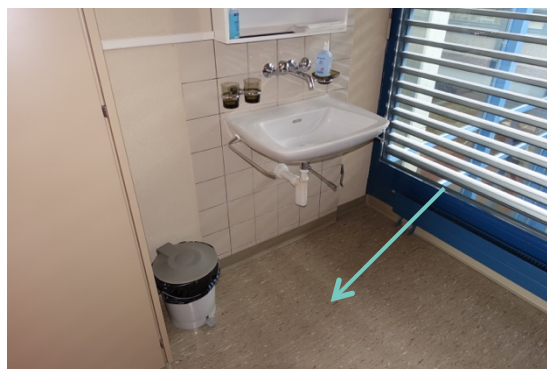
Gesamtes Gebäude, Bodenbelag
PVC-Bodenbelag und Kleber, braun

Die Probe beinhaltet sowohl den PVC-Bodenbelag als auch den Kleber. Der Kleber wird somit ebenfalls als asbestfrei eingestuft.

Foto: EG, PVC-Bodenbelag im Sanitätsraum 232

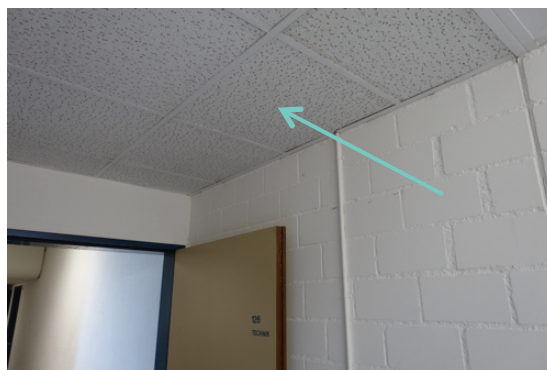
Gesamtes Gebäude, diverse Stellen, Akustikdecken
Akustikdeckenplatten Pavaroc, Typ Fisura

Diese Probe wurde im Jahre 2008 im 1. UG im WC Herren entnommen und enthält auch Material aus einem Raum neben der Elektrohauptverteilung 127.

Foto: 1. UG, Akustikdecke im Korridor zur Heizung

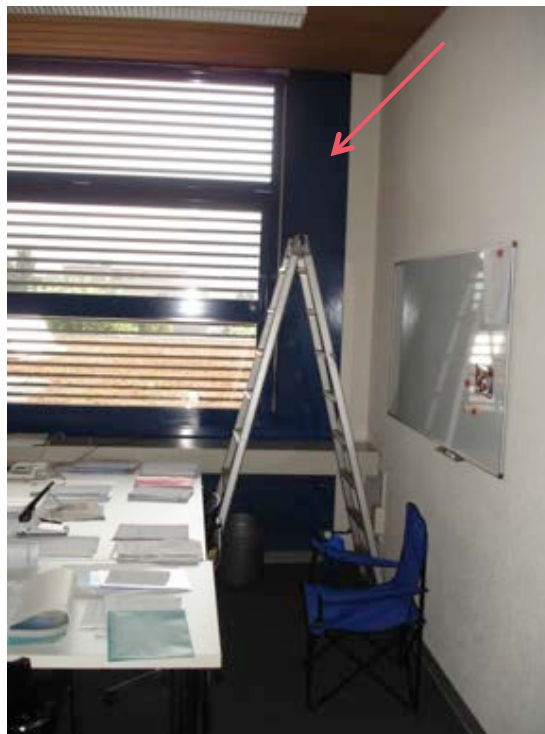
Diese Probe enthält auch weiteres dauerelastisches Material aus dem Korridor vom Fensteranschluss und vom Stützenanschluss.

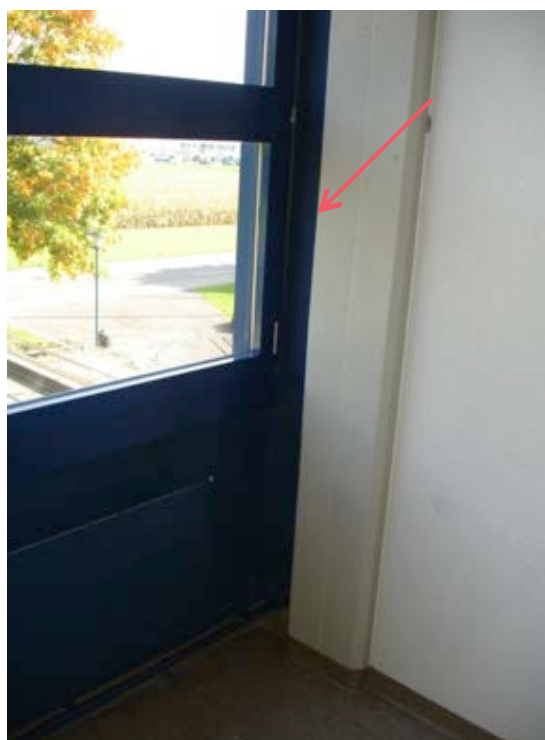
Innen, Fassade vor Raum 312, bei Anschluss Fensterelement
Anschlusskitt, grau

Diese Probe enthält auch weiteren plastisch verformbaren Kitt vom unteren Fensteranschluss des Raumes 303.

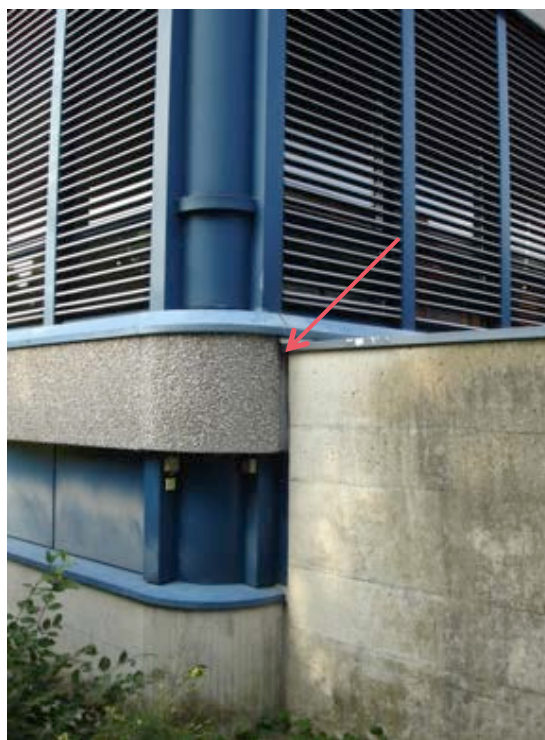
Aussen, Fassade
Anschlussfuge, grau

Dies ist eine Mischprobe von Fugendichtungsmasse verschiedener Stellen aussen an der Fassade im 1. UG und EG.

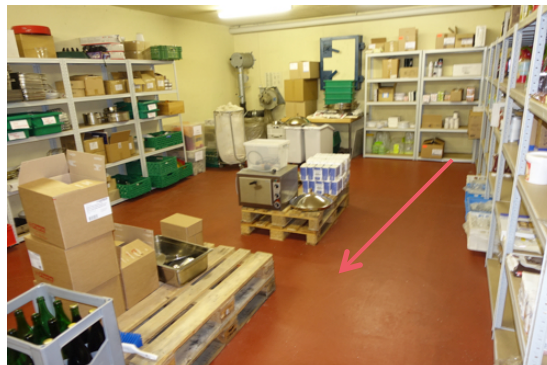
Diese Probe enthält Betonbodenfarbe aus zwei Räumen (siehe Probenahmestellen auf den Fundstellenplänen).

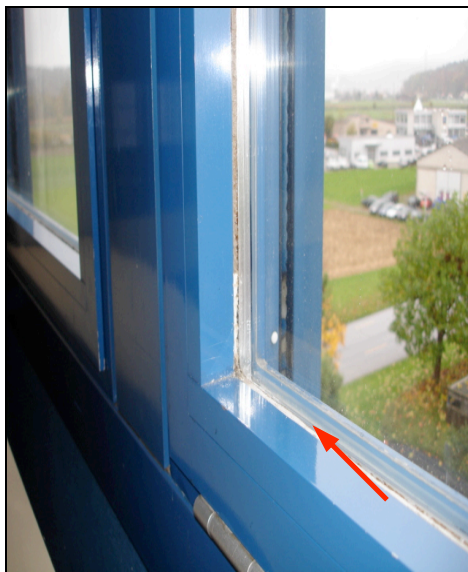
3. OG, Seminarraum 512, Aluminiumdoppelfenster der Fassade, raumseitig beim Glasanschluss

Fensterkitt

Resultat: kein Asbest
(Analyse Carbotech: 1934/5749, Mischprobe)

Bemerkungen: Diese Probe enthält auch Fensterkitt von einem Korridorfenster vor diesem Raum (siehe auch nächste Probe).

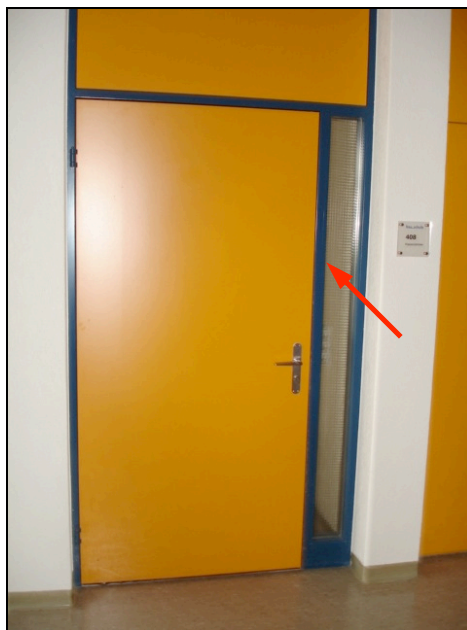
2. OG, Lehrerzimmer Achse L/10 (an Tür als Klassenzimmer 408 bezeichnet), Türbereich, bei Glasanschluss

Fensterkitt

Resultat: ca. 1 % Chrysotil-Asbest
(Analyse Carbotech: 1934/5750)

Kategorie: fest gebundener Asbest

Solcher Fensterkitt neben Zimmertüren ist bei folgenden Räumen vorhanden:

- 1. OG: 301, 302, 304, 305, 308, 309, 311, 312
- 2. OG: 401, 402, 404, 405, 408, 409, 411, 412
- 3. OG: 501, 502, 504, 505, 508, 509, 511, 512

Auch der Fensterkitt im Untergeschoss, zwischen Mensa und Aula, Oblicht, ist als asbesthaltig einzustufen.

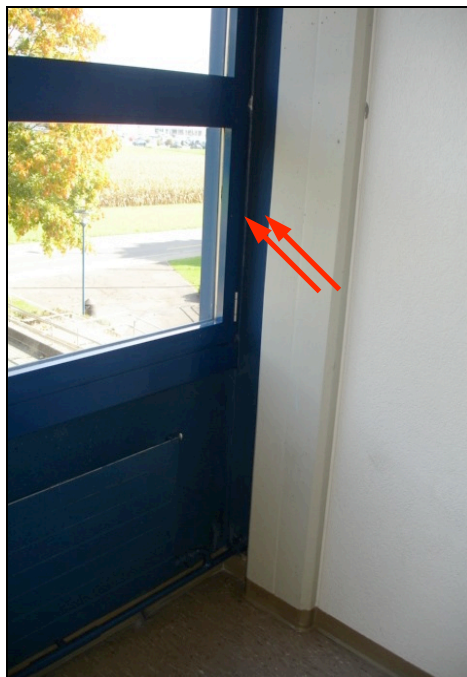
Innen, 1. OG, bei Fassade vor Raum 312 (Achse M/1), bei seitlichem Anschluss Fensterelement und beim Anschluss der Betonstütze

Kitt, grau

Resultat: ca. 1 % Tremolit-Asbest
(Analyse Carbotech: 1934/5753, Mischprobe)

Kategorie: fest gebundener Asbest

Bemerkungen: Diese Probe enthält auch weiteren plastisch verformbaren Kitt des Raumes 303. Solcher plastisch verformbarer Kitt wurde im Innenbereich wie Fugendichtungsmasse verwendet und ist bei den seitlichen Anschlüssen der Fassadenstützen, bei den seitlichen Anschlüssen der Fensterelemente, bei den Stützen auf Achse M/2 und allenfalls auch weiteren Stellen vorhanden.

Sämtlicher solcher Kitt ist als asbesthaltig einzustufen und auf allen Geschossen vorhanden (im UG nur an einzelnen Stellen).

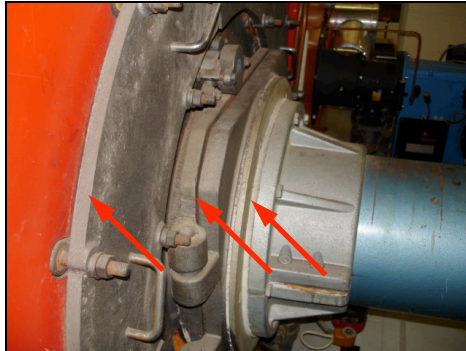
UG, Heizung, an zwei Heizkesseln, auch an Rückseite Heizkessel 1

Dichtungen

Resultat: als asbesthaltig eingestuft

Kategorie: schwach gebundener Asbest

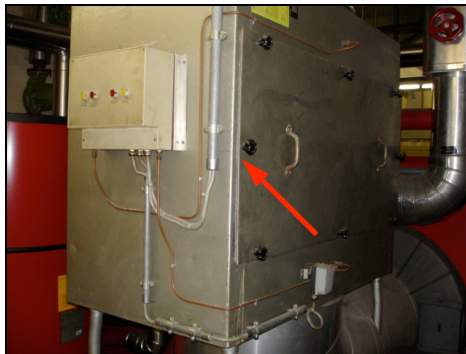
UG, Heizung, Rauchgasfilter Heizkessel 1, Serviceöffnung

Dichtungsschnur

Resultat: als asbesthaltig eingestuft

Kategorie: schwach gebundener Asbest

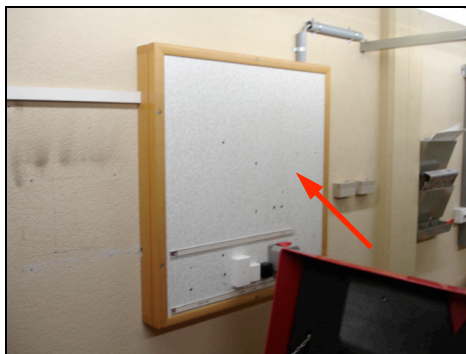
UG, Telefonraum, Elektroaufbauahmen

Leichte Platten (innen), Faserzementplatte (Front)

Resultat: als asbesthaltig eingestuft

Kategorie: schwach und fest gebundener Asbest

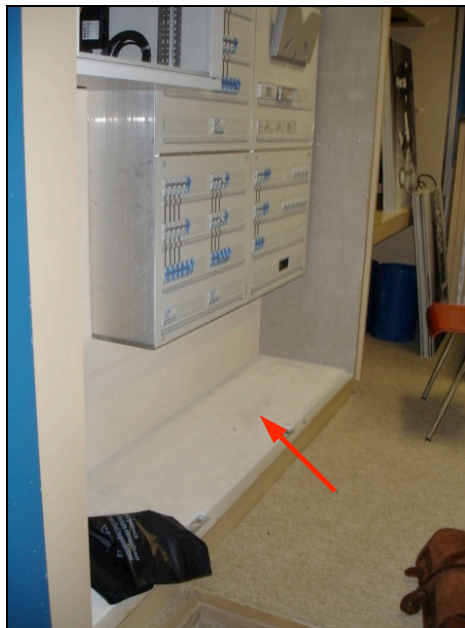
**UG, Projektorkabine von Aula, unter Elektro-
tableau**

Leichte Platten

Resultat: ca. 30 % Chrysotil- und Amosit-Asbest
(Analyse Carbotech: 1934/5756)

Kategorie: schwach gebundener Asbest

Bemerkungen: Die Grösse beträgt ca. 1 m².

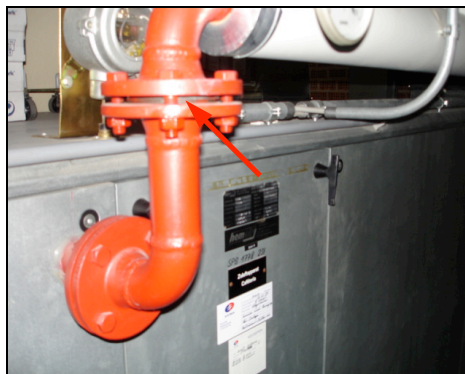
UG, Lüftung

Alte Flanschdichtungen

Resultat: als asbesthaltig eingestuft

Kategorie: schwach gebundener Asbest

Bemerkungen: Solche alten Flanschdichtungen sind in den Räumen Sanitär 128 und Tankraum, Lüftung 129 und Heizung 131 vorhanden. Sämtliche solchen alten Flanschdichtungen, allenfalls auch in weiteren Räumen, sind als asbesthaltig einzustufen.

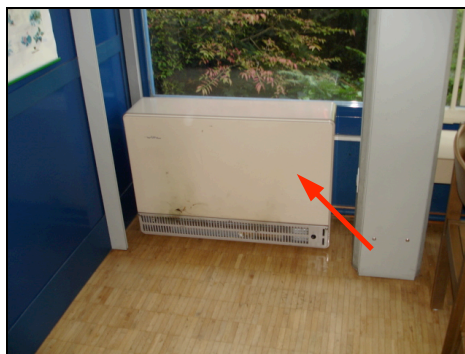
**UG, Räume Bausammlung und Singen, je ein
Nachtspeicherofen, diverse Materialien**

Resultat: als asbestverdächtig eingestuft

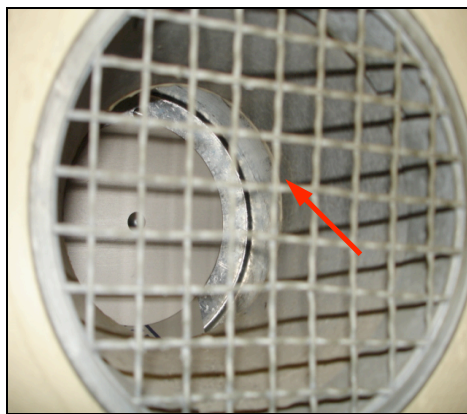
UG, Luftschutzraum Reinigung, Lüftungsdurchführung

Faserzementrohr

Resultat: als asbesthaltig eingestuft

Kategorie: fest gebundener Asbest

Bemerkungen: Solche eingemauerten Lüftungsrohre sind zwischen Raum Reinigung (Achse Q/7) und weiteren Zivilschutzräumen an drei Stellen, und zwischen Raum Reinigung (Achse Q/8) und weiteren Zivilschutzräumen, an zwei Stellen, vorhanden.

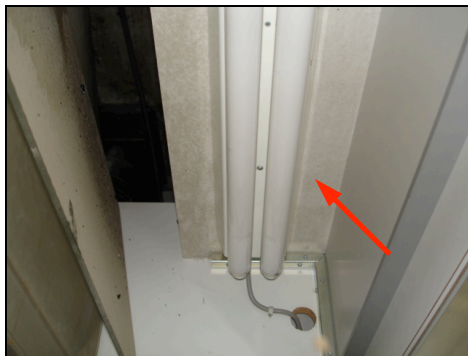
EG, Baulabor 1 und 2, in drei Kapellen bei Fluoreszenzleuchten

Leichte Platten

Resultat: ca. 30 % Amosit- und Chrysotil-Asbest (Analyse Carbotech: 1934/5754)

Kategorie: schwach gebundener Asbest

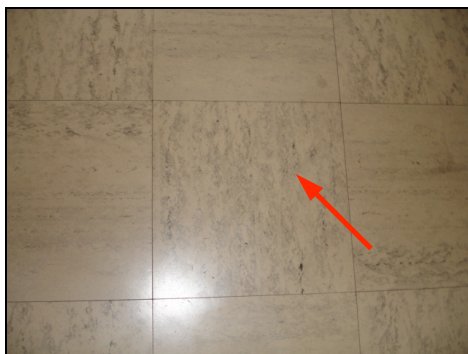
EG, Hauswartwohnung, Küche, Bodenbelag

Flexplatten

Resultat: als asbesthaltig eingestuft

Kategorie: schwach gebundener Asbest

Bemerkungen: Solche Flexplatten sind auch im Reduit der Hauswartwohnung und im Eingangsbereich im Studio vorhanden.

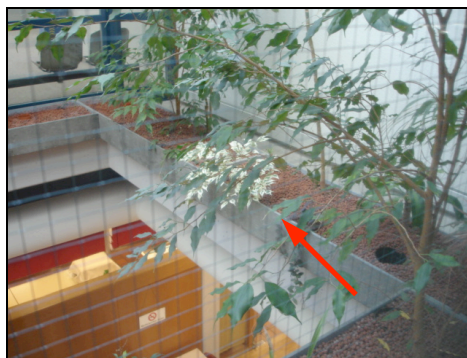
EG, zwei Lichtschächte, Blumenkisten

Faserzement

Resultat: als asbesthaltig eingestuft

Kategorie: fest gebundener Asbest

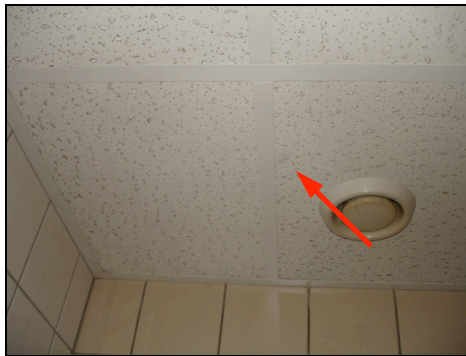
UG, WC Herren, Decke

Akustikdeckenplatten

Resultat: kein Asbest

(Analyse Carbotech: 1934/5755, Mischprobe)

Bemerkungen: Diese Probe enthält auch Material einer Decke neben dem Elektroraum.

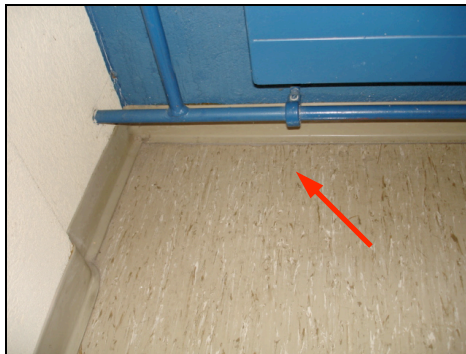
2. OG, Hauptlehrer 407, Bodenbelag

PVC-Bodenbelag, beige

Resultat: kein Asbest

(Analyse Carbotech: 1934/5752, Mischprobe)

Bemerkungen: Diese Probe enthält auch Material des Korridor-Bodenbelages vor diesem Raum.

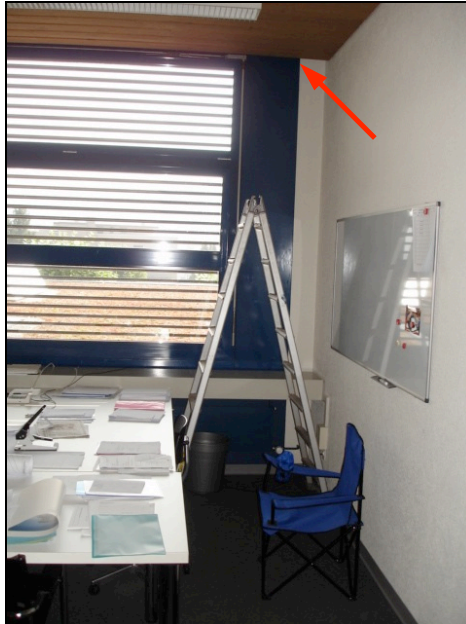
**Innen, 1. OG, Hauptlehrer 303, Deckenanschluss
Fensterelement**

Anschlussfuge, grau und weiss

Resultat: 15 ppm PCB
(Analyse Carbotech: FU 1609, Mischprobe)

Bemerkungen: Diese Probe enthält auch weiteres dauerelastisches Material aus dem Korridor (Achse 1/M) vom Fensteranschluss und vom Stützenanschluss.

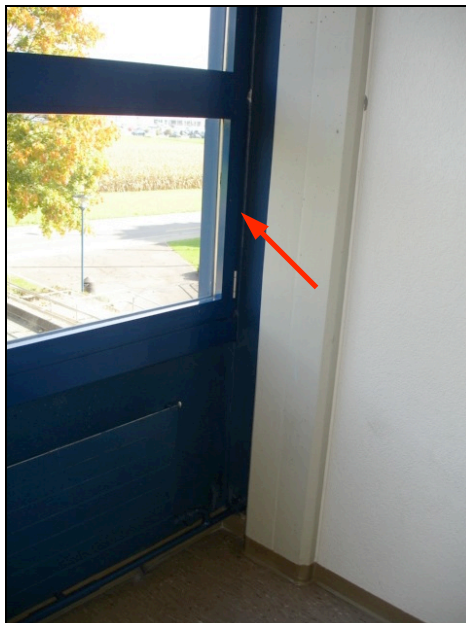
**Innen, Fassade vor Raum 312, bei Anschluss
Fensterelement**

Anschlusskitt, grau

Resultat: 16 ppm PCB
(Analyse Carbotech: FU 1610, Mischprobe)

Bemerkungen: Diese Probe enthält auch weiteren plastisch verformbaren Kitt vom unteren Fensteranschluss des Raumes 303.

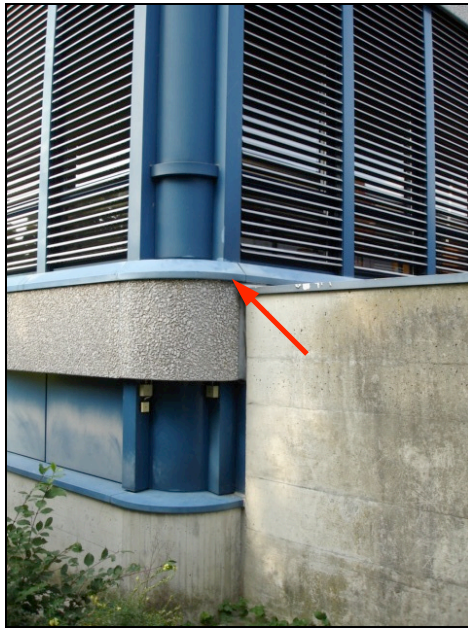
Aussen, Fassade (Achse K/10)

Anschlussfuge, grau
