Centre horticole de Lullier

Audit technique et énergétique des
installations CVCSE

Version 02 / 21 mars 2016

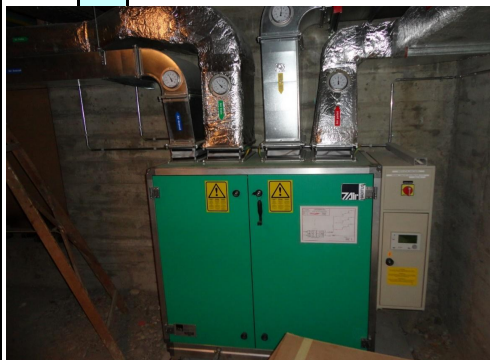
Emplacement	vide sanitaires internat									
x		x			Nombre	1									
		x			Récupérateur de chaleur	plaques									
		x			Débit Pulsion	720 m3/h									
		x			Température de pulsion										
		x			Température de reprise										
		x			Marque, Type	Seven air SHG-0.8 Light									
		x			Appréciation visuelle	bon état									
x		x			Année de réception	2012									
		x			Ventilateur de Pulsion : Puissance	490 W									
		x			Ventilateur de Pulsion : Intensité	3.1 A									
		x			Ventilateur de Pulsion : Tension	230 V									
		x			Ventilateur de Pulsion : Tour/minute	3390 tr/min									
		x			Ventilateur Pulsion : Entraînement	direct									
		x		Ventilateur Pulsion : fonctionnement	2 vitesses										
		x		Type de traitement	Filtration, Récupération de chaleur										
		x		CCF - Clapet Coupe Feu	oui										
		x		CR - Clapet de Réglage équipé de servomoteur	Air neuf										
		x		Filtration : Type de filtres	filtre grossier

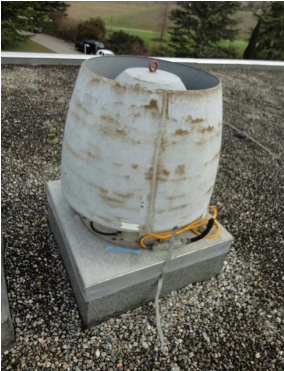
Nom de l'installation		Extracteurs locaux borgnes sous-sol et locaux de service

x			x			Emplacement		toiture									
x		x	x			Nombre		2									
		x	x			Récupérateur de chaleur		aucun									
		x	x			Débit d'extraction		non connu									
		x	x			Marque, Type		non visualisé									
		x	x			Appréciation visuelle		non visualisé									
		x	x			Année de construction / rénovation		années 1970									
x			x			Année de réception		-									
			x			Type de traitement		Aucun									
			x			CCF - Clapet Coupe Feu		non									
			x			CR - Clapet de Réglage équipé de servomoteur		aucun									
			x			Ventilateur de Extraction : Puissance		non connu									
			x			Ventilateur de Extraction : Intensité		non connu									
			x			Ventilateur de Extraction : Tension		non connu									
			x			Ventilateur de Extraction : Tour/minute		non connu									
			x			Ventilateur Extraction : Entraînement		direct									
			x			Ventilateur Extraction : fonctionnement		2 vitesses									
			x			Filtration : Type de filtres		Aucun

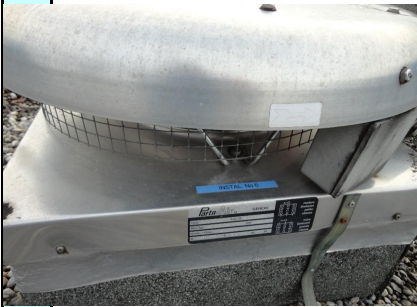
Nom de l'installation		Extracteurs appartements								
x			x		Emplacement		toiture										
x		x	x		Nombre		5										
			x		Récupérateur de chaleur		aucun										
		x	x		Débit d'extraction		non connu										
			x		Marque, Type		Partnair										
		x	x		Appréciation visuelle		état moyen										
		x	x		Année de construction / rénovation		2007										
x			x		Année de réception		-										
			x		Type de traitement		Aucun										
			x		CCF - Clapet Coupe Feu		non										
			x		CR - Clapet de Réglage équipé de servomoteur		aucun										
			x		Ventilateur de Extraction : Puissance		0.11 kW										
			x		Ventilateur de Extraction : Intensité		0.43 A										
			x		Ventilateur de Extraction : Tension		400 V										
			x		Ventilateur de Extraction : Tour/minute		900 tr/min										
			x		Ventilateur Extraction : Entraînement		direct										
			x		Ventilateur Extraction : fonctionnement		2 vitesses

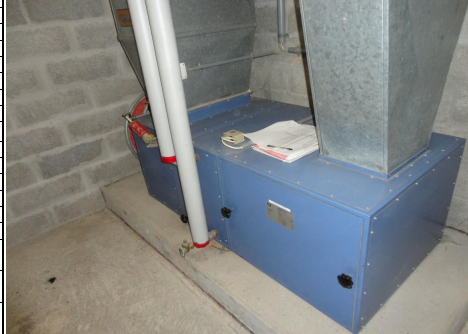
x		Filtration : Type de filtres	-										
x	x		x	244,0	Pulsion vestiaires	Nom de l'installation	Pulsion vestiaires

x					Emplacement	sous-station bat O										
x	x	x			Nombre	1										
		x			Récupérateur de chaleur	aucune										
		x			Débit Pulsion	4'000 m3/h										
		x			Température de pulsion	non connue										
		x			Marque, Type	Orion M40/a										
		x			Appréciation visuelle	vétuste										
		x			Année de réception	1974										
x	x		x		Ventilateur de Pulsion : Puissance	1.6 kW										
		x			Ventilateur de Pulsion : Intensité	3A										
		x			Ventilateur de Pulsion : Tension	380 V										
		x			Ventilateur de Pulsion : Tour/minute	1'500 tr/min										
		x			Ventilateur de Pulsion : Fréquence											
		x			Ventilateur Pulsion : fonctionnement	2 vitesses										
		x			Ventilateur Pulsion : Entraînement	courroie										
		x			Type de traitement	filtration + postchauffage

x	x	Schéma de principe			oui											
	x	x	Descriptif			non											
	x	x	dossier de révision			non											
		x	asservissement des systèmes de ventilation à la DI			non											
		x		Chauffage : Principe	eau		?	OUI	Installations vétustes, en fin de vie, sans récupération de chaleur sur l'air extrait	3.4 En cas de panne, pertes de confort des utilisateurs et risque de condensation superficielle dans les vestiaires.	OUI	Récupération de chaleur sur l'air extrait en cas de remplacement (L 2 30), et mise en conformité AEAL.	Mise en place d'un monobloc double-flux à récupérateur de chaleur à roue	55 000			
			Chauffage : Puissance batterie	-													
		x	Post-Chauffage : Puissance batterie	non connue													
		x	Refroidissement : Principe	aucun													
		x	Refroidissement : Puissance batterie	-													
		x	Post-Refroidissement : Puissance batterie	-													
		x	Humidification : Principe	aucun

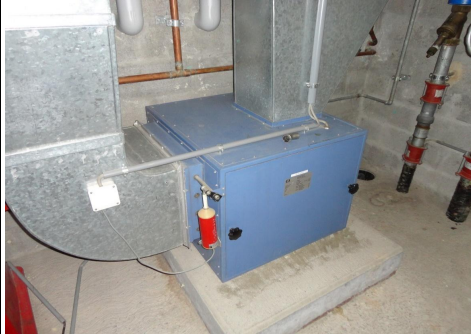
Extraction vestiaires	Nom de l'installation									ealextraction vestiaires		
x		x	Emplacement			sous-station bat O											
x	x	x	Nombre			1											
		x	Récupérateur de chaleur			Aucune											
	x	x	Débit d'extraction			4000 m3/h											
		x	Marque, Type			Orion M40/b											
	x	x	Appréciation visuelle			vétuste											
	x	x	Année de construction / rénovation			1974											
		x	Année de réception			1974											
x		x	Type de traitement			Aucun											
		x	CCF - Clapet Coupe Feu			-											
		x	CR - Clapet de Réglage équipé de servomoteur			air évacué											
		x	Ventilateur de Extraction : Puissance			1 kW											
		x	Ventilateur de Extraction : Intensité			2A											
		x	Ventilateur de Extraction : Tension			380V											
		x	Ventilateur de Extraction : Tour/minute			950 tr/min											
		x	Ventilateur de Extraction : Fréquence			-
