Examen succinct de la carbonatation des éléments de façades y.c. annexes et détermination de la teneur en chlorures

Rapport N°: E18/198-1

Commettant : Ville de Carouge p.a Erbèia ingénierie civile SA Rue Vautier 3 Case postale 1329 CH - 1227 Carouge	Objet : Ecole des Pervenches Rue Louis-de-Montfalcon 4 1227 Carouge
<small>Z:\DATA\E- Examen d'ouvrages\E18-198 Ecole des Pervenches - Carouge\E18 198-1.docx</small>	Date : le 27.07.2018

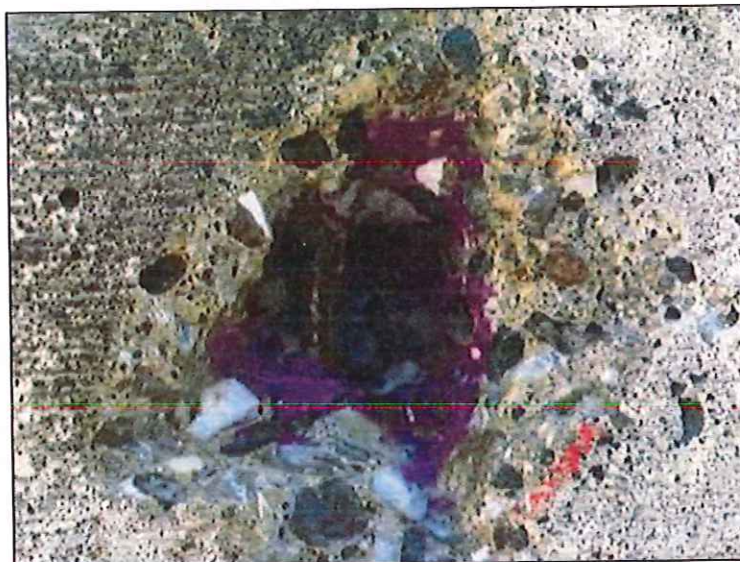
Sondage sur un acier non oxydé ayant un enrobage suffisant
Couleur violacée : béton non carbonaté
Couleur béton : béton carbonaté

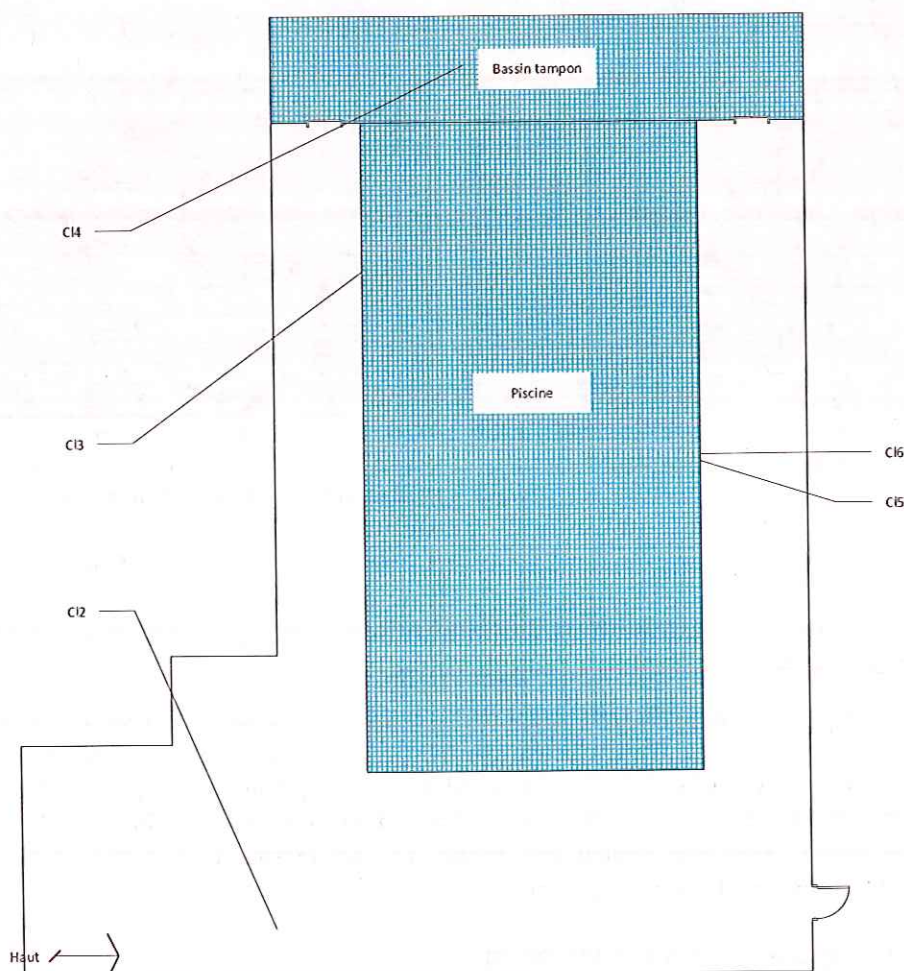
4.1. Implantation des prélèvements

Echantillon	Prélèvement	profond. [cm]	Teneur en Cl [% / ciment]
Infiltrations sous bac à fleurs niveau préau			
1A		0-2	0.7
Infiltrations piscine niveau local technique			
Intrados dalle sur fissure + infiltration importante			
2A		0-2	5.5
2B		2-4	1.2
2C		4-6	0.7
Mur piscine, au droit d'une infiltration			
3A		0-2	0.9
3B		2-4	1.1
3C		4-6	1.2
Intrados dalle bassin tampon, zone visuellement saine			
4A		0-2	6.7
4B		2-4	4.2
4C		4-6	2.1
Mur piscine, au droit d'une infiltration			
5A		0-2	1.8
5B		2-4	1.8
5C		4-6	0.9
Mur piscine, à 30 cm d'une infiltration (zone visuellement saine)			
6A		0-2	1.8

La contamination du béton par les chlorures dans les zones d'infiltrations est faible à l'exception de deux zones où le taux est situé entre 4 et 7%

- piquage du béton contaminé sur les zones d'infiltrations, au-delà des aciers de surface
- ragréage avec un mortier approprié des saignées créées
- éliminer les venues d'eau par infiltrations dans la mesure du possible
- dans le bassin tampon, les parties de béton pourraient être traitées par l'application d'un inhibiteur de corrosion et d'une peinture spécifique étanche.
