Carouge, le 10 septembre 2018

Centre sportif des Pervenches avenue de la Praille 20 à Carouge

RAPPORT DE SYNTHÈSE - FACADES ET PISCINE

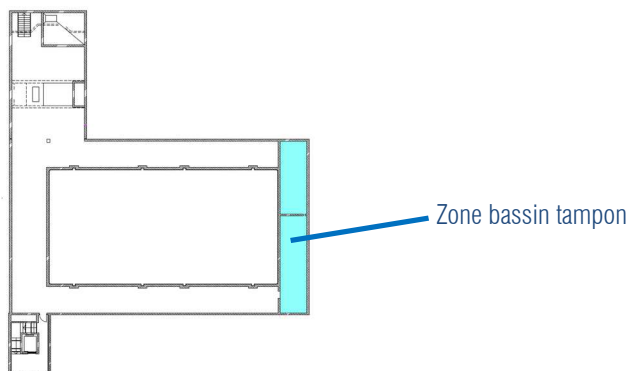
Le bassin de la piscine et des zones de dalle sous le bassin tampon et la plage présentent des fissures suintantes.

Leur pénétration est certainement due à des défauts de l'étanchéité du bassin.

Seule la zone du bassin tampon présente des taux de chlorure supérieurs à la norme et nécessitera un traitement particulier des faces intérieures afin de protéger le béton (inhibiteur de corrosion et application d'une peinture étanche).

Le traitement préconisé pour le bassin tampon est le suivant :

- Eliminer les venues d'eau par infiltration ;
- Piquage du béton contaminé sur les zones d'infiltrations avec dégagement des armatures ;
- Dérouillage des armatures par brossage ou sablage ;
- Application d'un inhibiteur de corrosion sur l'ensemble des éléments du bassin tampon ;
- Ragréage avec mortier approprié des zones piquées ;
- Application d'une peinture spécifique étanche.
