N° du projet :
W8_0703195

Nom du projet :
Rue du Pays-d'Enhaut 25

Maître d'ouvrage **Foyer de Bouleyres**
Responsable:
Division:
Boîte postale:
Rue: **Rue du Pays-d'Enhaut 25**
NP/Localité: **1630 Bulle**
N° de téléphone: **026 919 70 00**
N° de télécopie:
N° de portable:
E-mail:

Rapport d'inspection télévisée

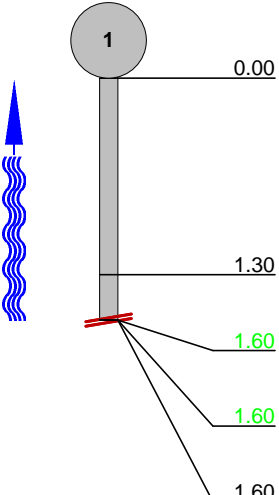
0.00	BCD	Début de la canalisation		
	1.30	BCCAY	Courbure vers la gauche		
	1.60	AEDXG	Changement du matériau de la canalisation: béton	1_3A	4
	1.60	AECXC	Modification de la section de la canalisation: circulaire / Réduction du diamètre	1_4A	4
	1.60	BDBD	Objectif de l'inspection atteint

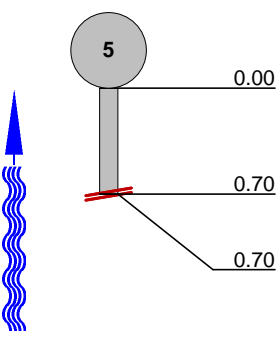
0.00	BCD	Début de la canalisation		
	0.70	BCCYB	Courbure vers le bas / Coude plongeur		
	0.70	BDCZ	Inspection abandonnée / La caméra ne passe pas

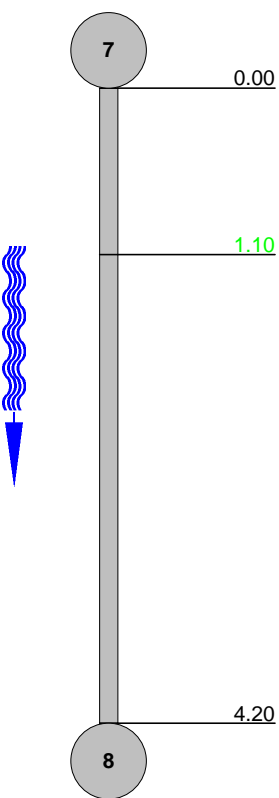
0.00	BCD	Début de la canalisation		
	1.10	BDB	Remarque générale / Traces de mise en charge	4_2A	4
	4.20	BCE	Référence du noeud d'arrivée		
Regard

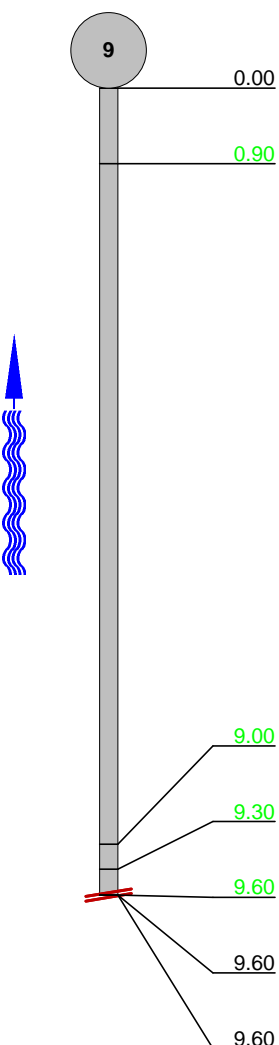
0.00	BCD	Début de la canalisation		
	0.90	BDB	Remarque générale / Traces de mise en charge	5_2A	4
	9.00	AEDXO	Changement du matériau de la canalisation: PE, polyéthylène	5_3A	4
	9.30	AECXC	Modification de la section de la canalisation: circulaire / Réduction du diamètre	5_4A	4
	9.60	BCCYA	Courbure vers le haut	5_5A	4
	9.60	BDA	Etat général, exemple de photo / Branchement dans la colonne de chute		
	9.60	BDCZ	Inspection abandonnée / La caméra ne passe pas

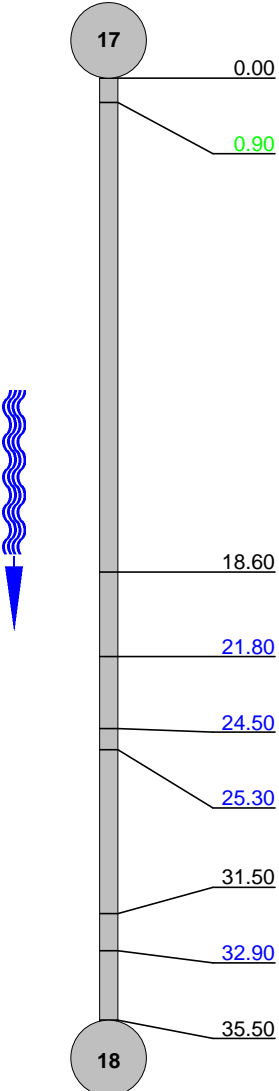
Remarque :	Niveau d'eau, Canalisations déformées horizontalement.
------------	---------------------------------------------------------------

0.00	BCD	Début de la canalisation		
	0.90	BDB	Remarque générale / Traces de mise en charge	9_2A	4
	18.60	BCCBY	Courbure vers la droite		
	21.80	BDDDB	Niveau d'eau, effluent trouble	9_4A	3
	24.50	BAAB	Canalisation déformée horizontalement , de 12 à 12 h.	9_5A	3
	25.30	BDDDB	Niveau d'eau, effluent trouble	9_6A	3
	31.50	BCCAY	Courbure vers la gauche		
	32.90	BDDDB	Niveau d'eau, effluent trouble	9_8A	3
	35.50	BCE	Référence du noeud d'arrivée		
Fosse septique
