N° du projet :
W8_1004195

Nom du projet :
Rue du Pays-d'Enhaut 25

Date :
10.04.2019

Rapport d'inspection télévisée / Inspection: 1

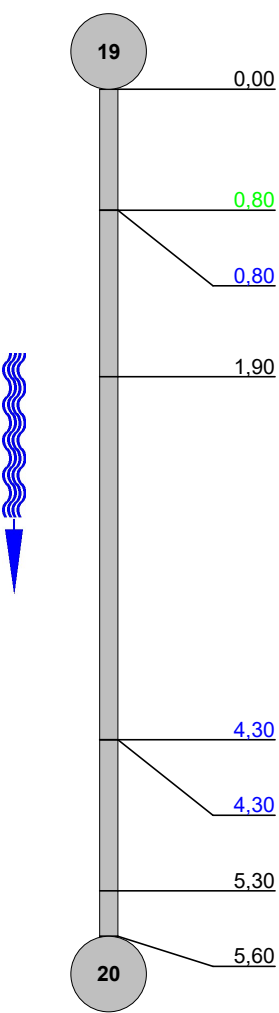
Remarque :	Encrassement, Niveau d'eau, Le bouchon de départ est en PE.
------------	--

0,00	BCD	Début de la canalisation	00:00:00		
	0,80	BDBA	Début de l'examen avec une caméra (norme) / Traces de mise en charge	00:00:28	1_2A	4
	0,80	BBBC	Encrassement , de 3 à 9 h.	00:00:34	1_3A	3
	1,90	BCCAY	Courbure vers la gauche	00:00:57		
	4,30	BDDB	Niveau d'eau, effluent trouble	00:01:25	1_5A	3
	4,30	BBBC	Encrassement , de 12 à 12 h.	00:01:25	1_6A	3
	5,30	BCCBY	Courbure vers la droite	00:02:04		
	5,60	BCE	Référence du noeud d'arrivée	00:02:25		
Ancienne fosse septique

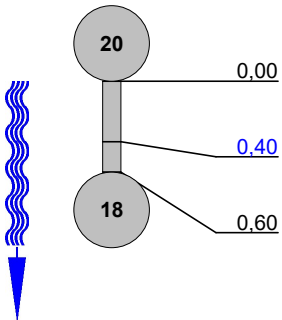
Remarque :	Encrassement.
------------	----------------------

0,00	BCD	Début de la canalisation	00:00:00		
	0,40	BBBC	Encrassement , de 3 à 9 h.	00:00:09	2_2A	3
	0,60	BCE	Référence du noeud d'arrivée	00:00:52
