Nationalstrasse N03 / 56

Tunnel Entlisberg

Hauptinspektion 2015 Zustandserfassung

Inspektionsdatum: 4. Juni 2015

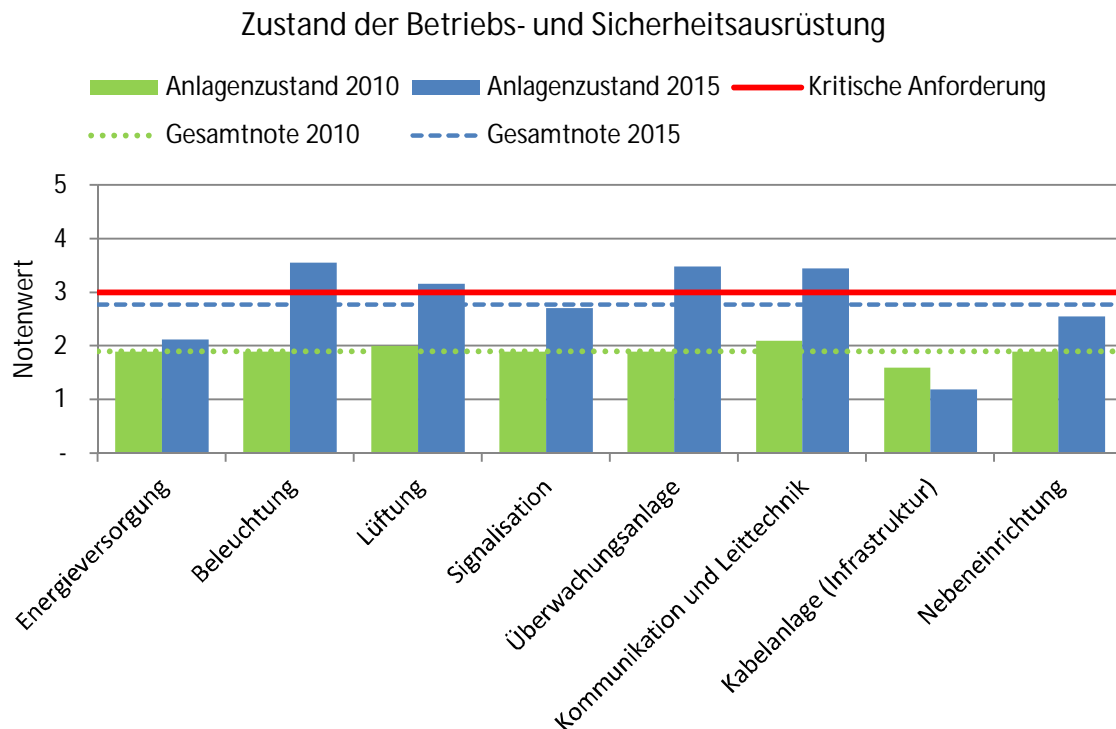
Abbildung 1: Zustandsentwicklung seit der letzten Hauptinspektion

Seit der letzten Zustandserfassung 2010 (Gesamtnote 1.9) hat sich der Zustand der BSA im untersuchten Objekt im Mittel um **0.9 Notenwerte verschlechtert** (vgl. Abbildung 1).

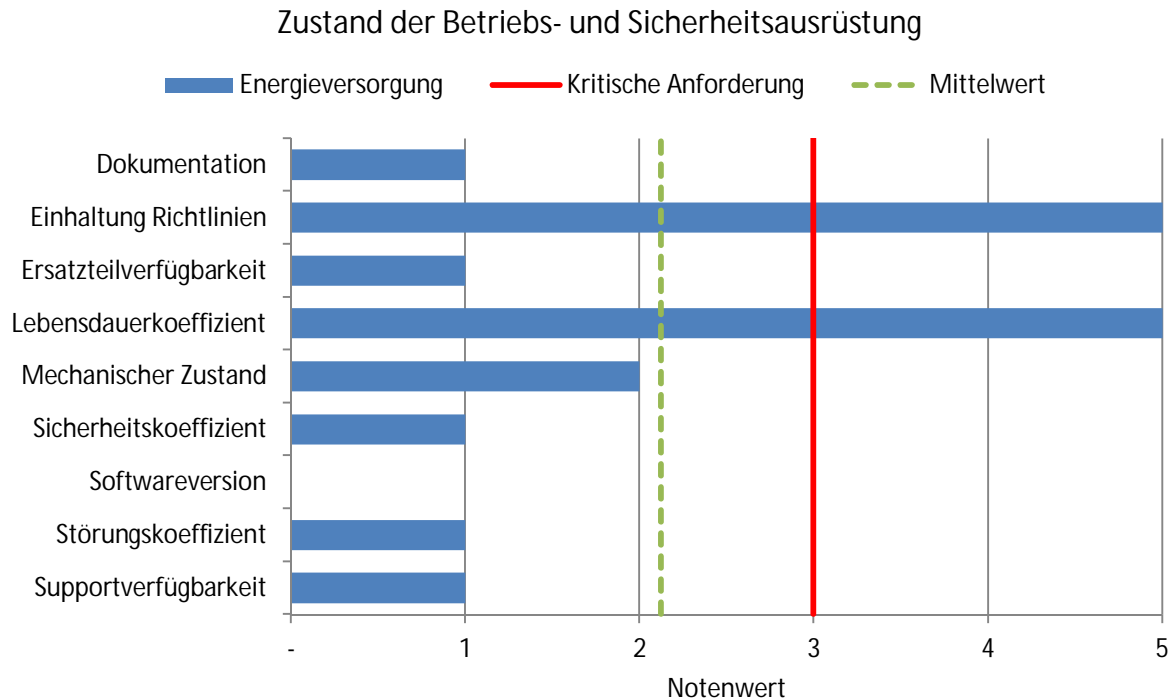
Abbildung 9: Zustand der Energieversorgung

Hinsichtlich der Kenngrössen befindet sich die Energieversorgung mit einem durchschnittlichen Notenwert von **2.1** in folgendem Zustand:

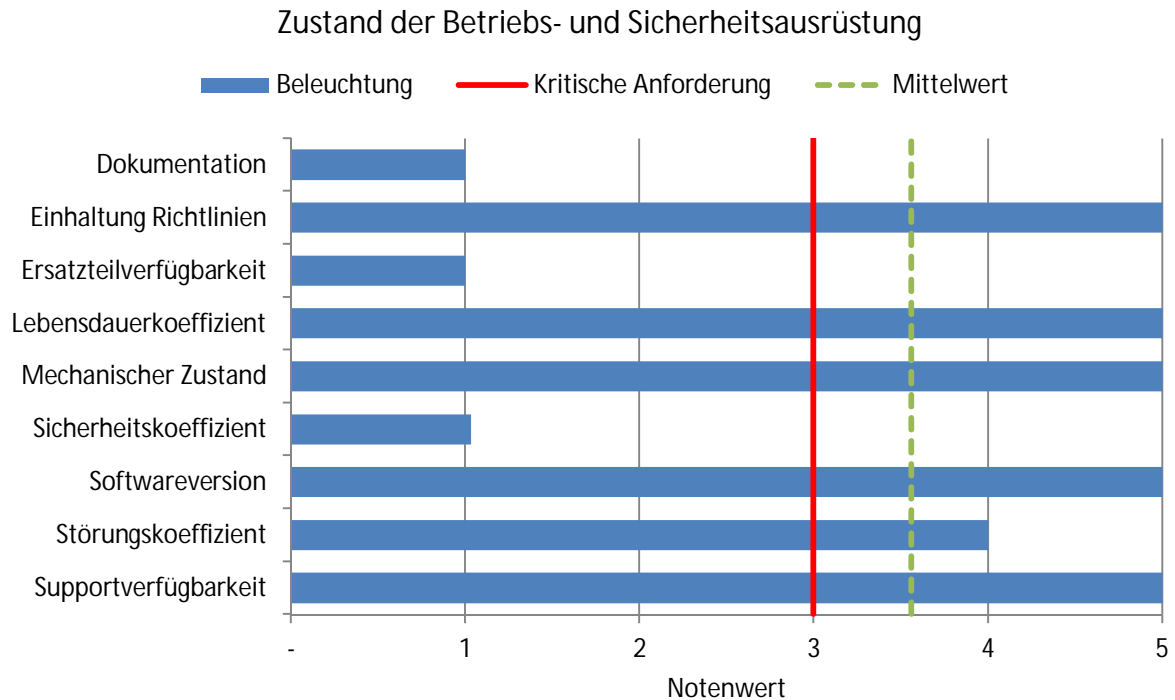
Abbildung 11: Zustand der Beleuchtung

Hinsichtlich der Kenngrössen befindet sich die Beleuchtung mit einem durchschnittlichen Notenwert von **3.6** in folgendem Zustand:

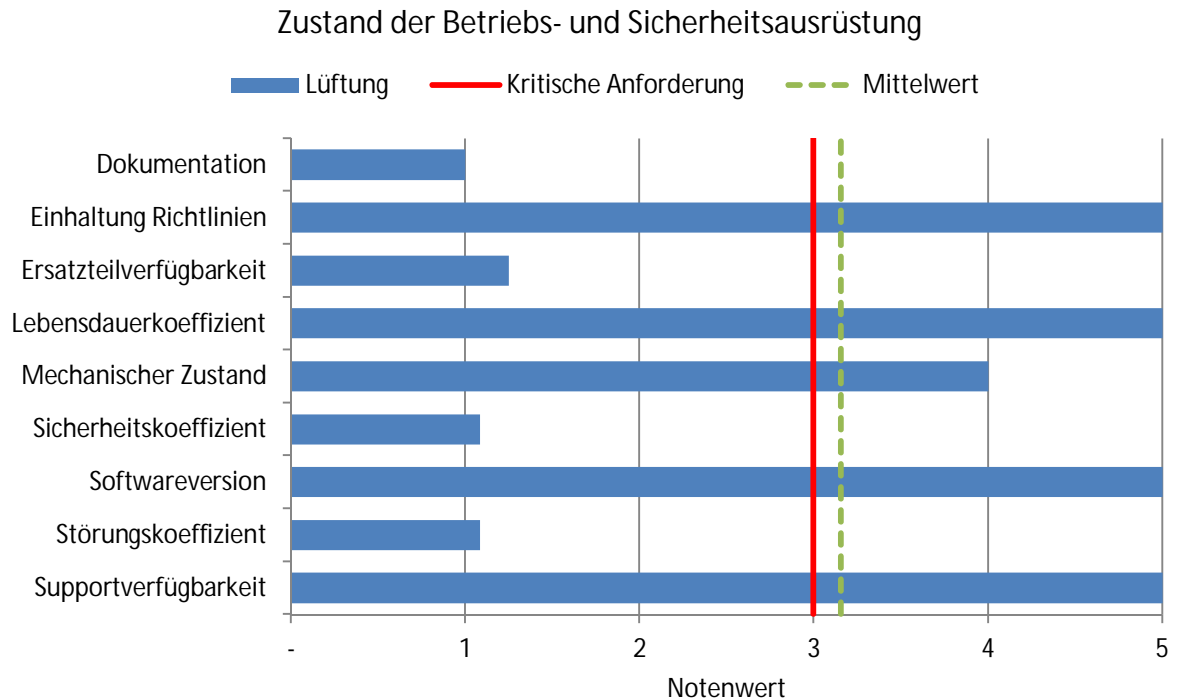
Abbildung 13: Zustand der Lüftung

Hinsichtlich der Kenngrössen befindet sich die Lüftung mit einem durchschnittlichen Notenwert von **3.2** in folgendem Zustand:

Viele Strahlventilatoren der Längslüftung, hauptsächlich in der Röhre in Fahrrichtung Basel, zeigen eine starke Korrosion an der Aussenhülle.

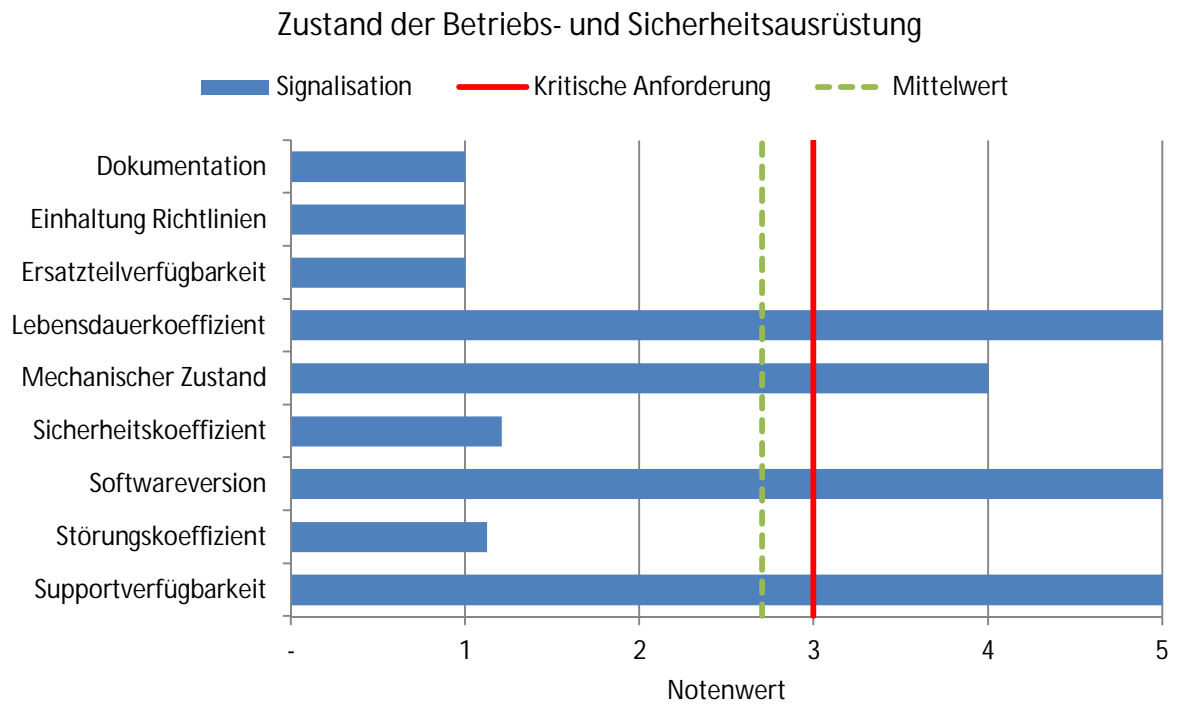
Abbildung 15: Zustand der Signalisation

Hinsichtlich der Kenngrössen befindet sich die Signalisation mit einem durchschnittlichen Notenwert von **2.7** in folgendem Zustand:

Mechanisch Mängel wurden bei zwei Fahrstreifen-Lichtsignalen "FLS FBS 106.070 - E118" und "FLS FBS 106.070 - E118 G" festgestellt. Deren Halterungen zeigen fortgeschrittene Korrosion auf. Weiterhin wurden bei vier Grünen Balken "BGB FBS 106.195", "BGB FBS 106.340", "BGB FBS 106.490" und "BGB FCH 106.490" defekte Leuchten festgestellt.

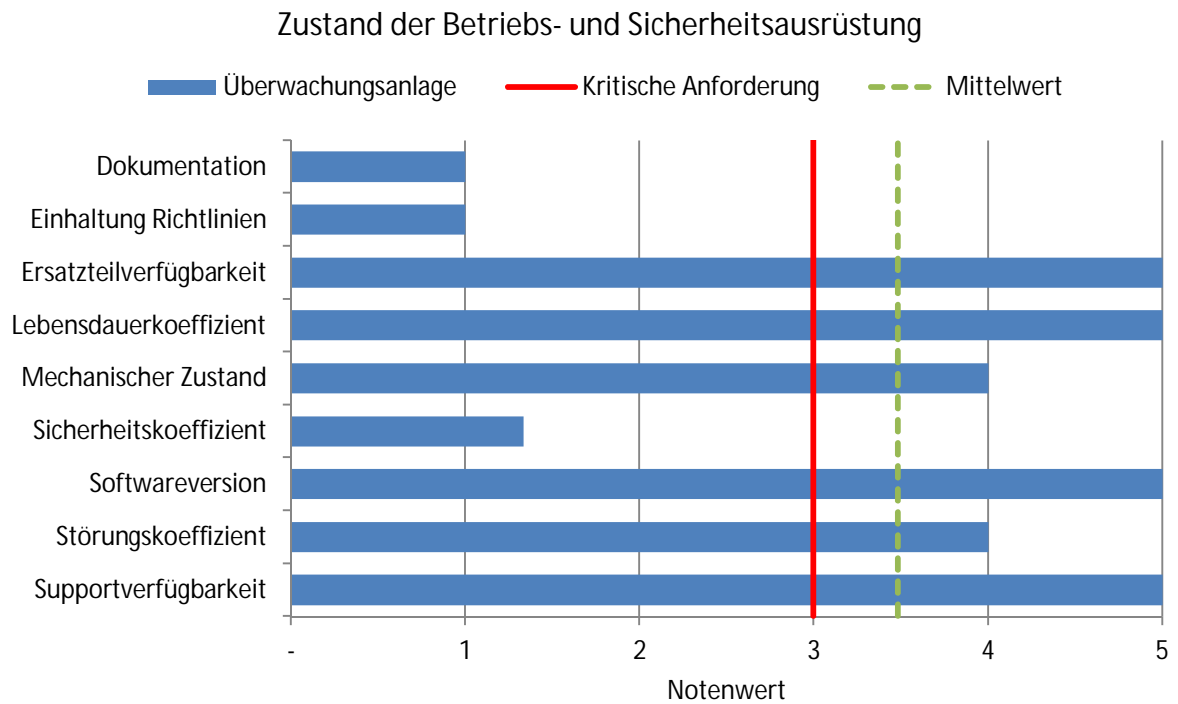
Abbildung 17: Zustand der Überwachungsanlage

Hinsichtlich der Kenngrössen befindet sich die Überwachungsanlage mit einem durchschnittlichen Notenwert von **3.5** in folgendem Zustand:

Besonders zu erwähnen sind die Visiowave Codec der Videoanlage, welche bei einem Ausfall nicht mehr ersetzt werden können. Der Vertrieb und die Unterstützung dieser Komponente wurden seitens Hersteller eingestellt. Weiterhin müssen bei jeglichen montierten Kameras die Gehäuse bei einem Ausfall ersetzt werden, da diese aufgrund Korrosionen nicht mehr ohne Beschädigung geöffnet werden können. Die Kamera A3 ZH 106.2 weist zusätzlich fortgeschrittene Korrosion an der Anschlussdose auf.

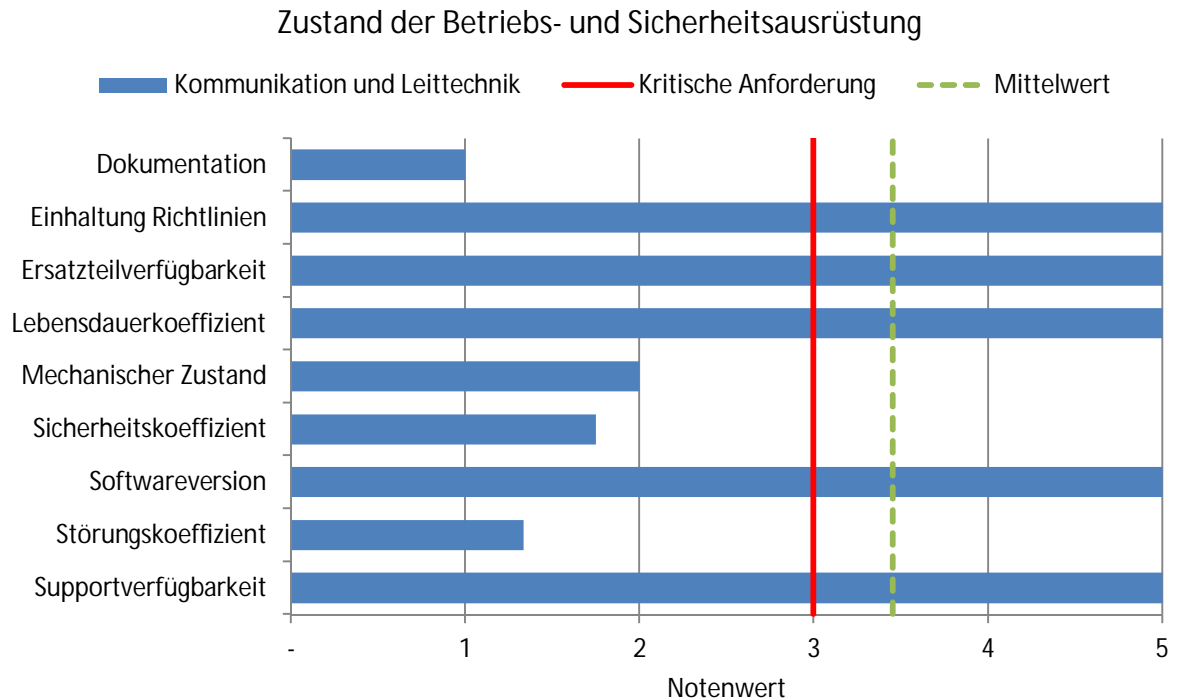
Abbildung 19: Zustand der Kommunikation und Leittechnik

Hinsichtlich der Kenngrössen befindet sich die Anlage Kommunikation und Leittechnik mit einem durchschnittlichen Notenwert von **3.5** in folgendem Zustand:

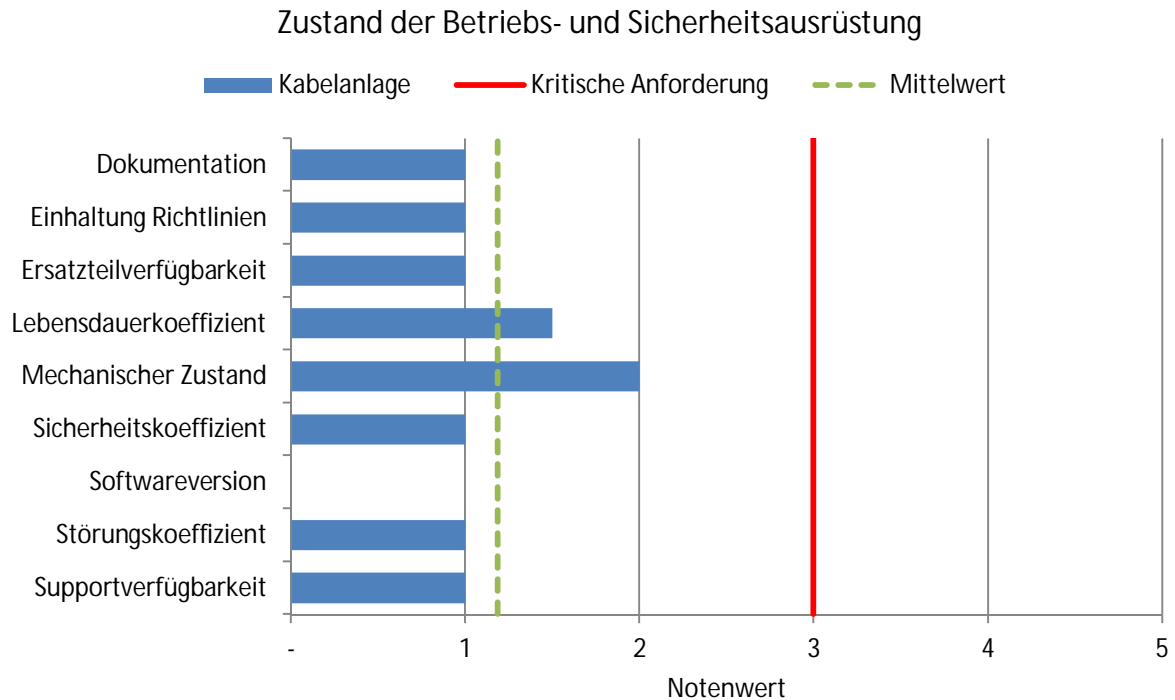
Abbildung 20: Zustand der Kabelanlage

Hinsichtlich der Kenngrössen befindet sich die Kabelanlage mit einem durchschnittlichen Notenwert von **1.2** in folgendem Zustand:

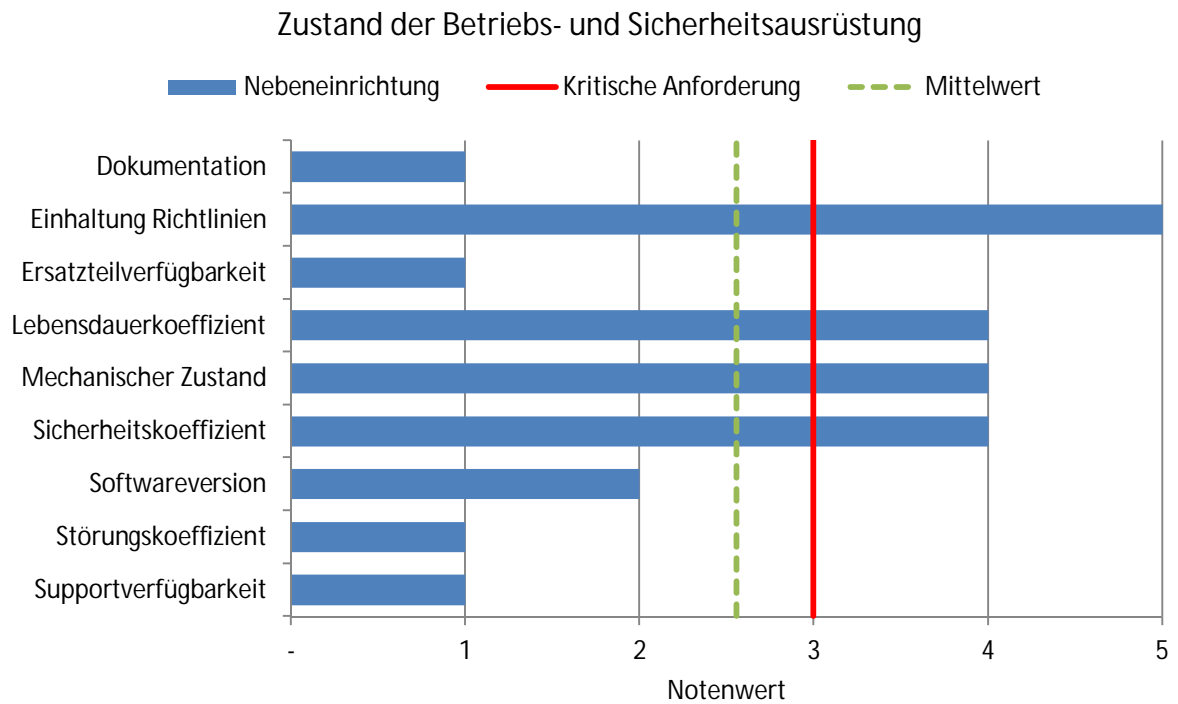
Abbildung 22: Zustand der Nebeneinrichtung

Hinsichtlich der Kenngrössen befindet sich die Nebeneinrichtung mit einem durchschnittlichen Notenwert von **2.6** in folgendem Zustand:

Der Hydrant HY FBS 106.488 tropft beim Auslass und die Tür der SOS-Nische 106.488 FBS lässt sich aufgrund des fortgeschrittenen Rosts nicht mehr schliessen.

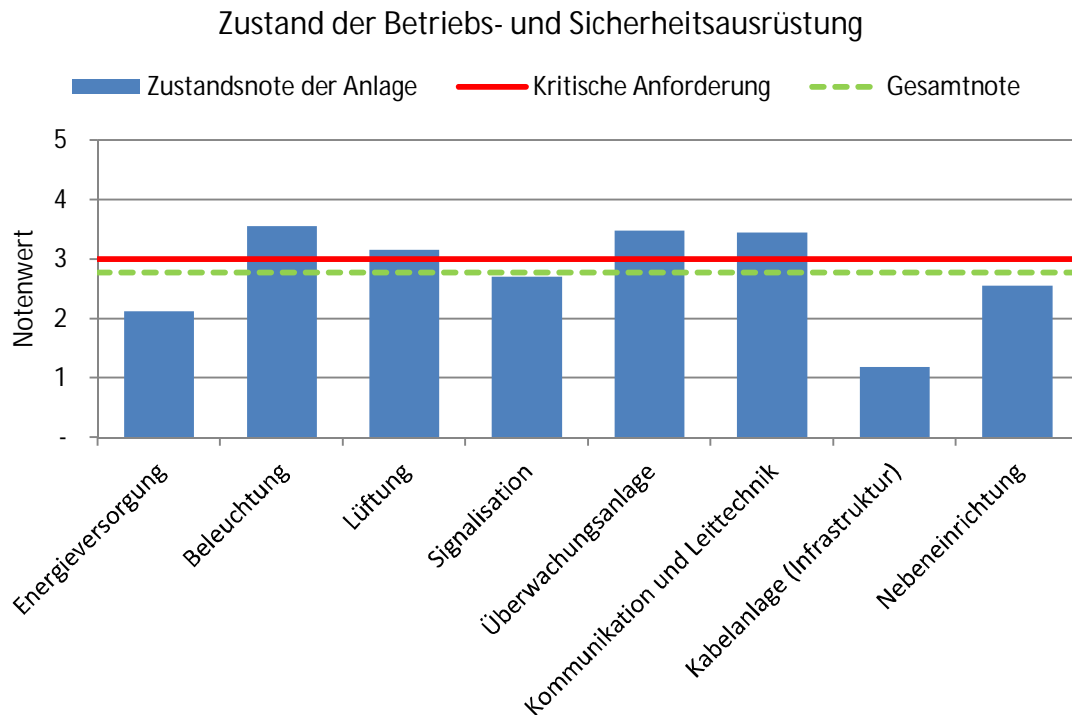
Abbildung 24: Gesamtzustand der Betriebs- und Sicherheitsausrüstung

Für die Anlagen des Tunnel Entlisberg errechnet sich eine durchschnittliche **Zustandsnote von 2.8** (vgl. Abbildung 24 und Abbildung 25). Der Zustand der BSA des Tunnel Entlisberg ist **genügend**. Im Folgenden werden die Zustände der Anlagen grafisch dargestellt und näher beschrieben. Es ist deutlich zu sehen, welche Anlagen die "kritische Anforderung" erfüllen und welche nicht.

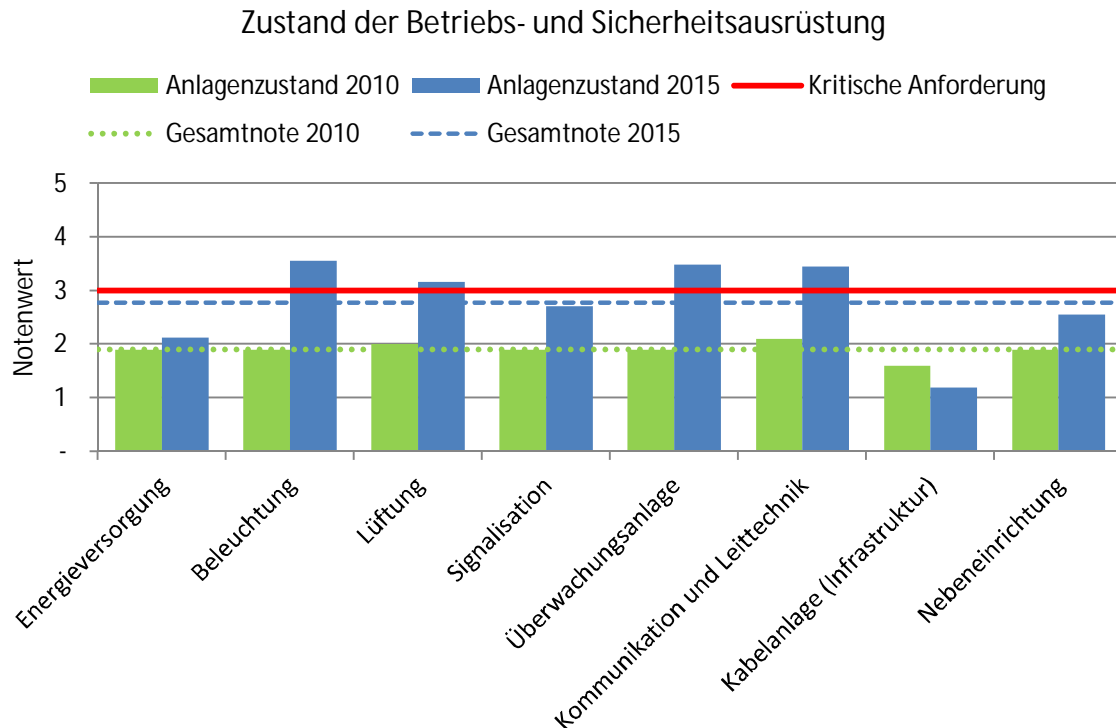
Abbildung 26: Zustandsentwicklung seit der letzten Hauptinspektion

Der durchschnittliche Zustand der BSA im untersuchten Objekt hat sich seit der letzten Zustandserfassung im Jahre 2010 (Gesamtnote 1.9) im Mittel **um 0.9 Notenwerte** auf eine Gesamtnote von **2.8 verschlechtert** (vgl. Abbildung 26).

Signifikant verschlechtert hat sich der Zustand der Anlagen Beleuchtung (1.7 Notenwerte), Überwachung (1.6 Notenwerte), sowie Kommunikation und Leittechnik (1.4 Notenwerte). Hauptgründe hierfür sind festgestellte sicherheitsrelevante Mängel sowie die Unverfügbarkeit von Ersatzteilen der Videoanlage.

Der Zustand der Kabelanlage hat sich seither verbessert. Dieser Umstand beruht auf den Tatsachen, dass die Erdungsanlage laut Erfassungsrichtlinien nicht mehr inventarisiert wird und die in der HI 2010 festgestellten Mängel behoben wurden.
