Nationalstrasse N03 / Abschnitt 56

Tunnel Entlisberg, Instandsetzung BSA

Projektgenerierung

Grundlagenbericht
inkl. Beilagen

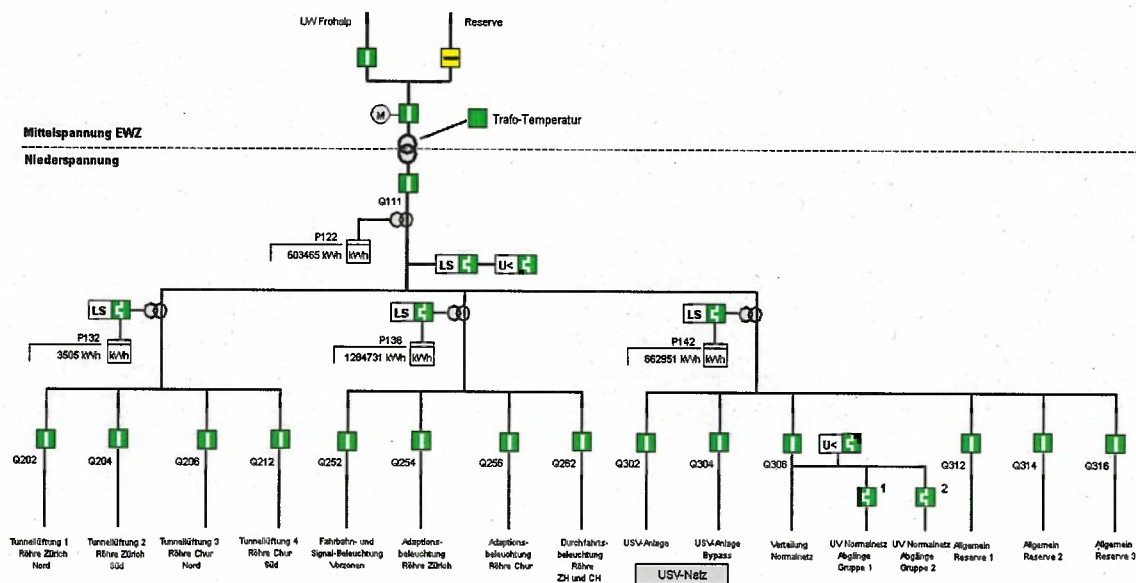
Abbildung 4 Übersicht der Energieversorgung

Die Energieversorgung wurde als genügend (2.1) bewertet. Hauptgrund für diese Bewertung waren sicherheitsrelevante Mängel (SiNa) an den Teilanlagen Niederspannung und Notstrom, welche mit dem KBU 2016 behoben wurden. Die Akkumulatoren der USV-Anlage hatten ihre Lebensdauer zum Inspektionszeitpunkt überschritten, wurden jedoch anschliessend im Juli 2015 durch die GE VII ersetzt. Gemäss Hinweis des Lieferanten wurde das Ende der Servicelaufzeit der USV-Anlage APC-Silcon im Jahr 2017 erreicht, sodass die Verfügbarkeit von Ersatzteilen und anderen Servicebestandteilen nicht mehr gewährleistet sind.

Abklärungen bei der ewz haben ergeben, dass sich die Erstellung eines redundanten Anschlusses ab dem Unterwerk Katz im vorgegeben Zeithorizont (Inbetriebnahme ab 2022) realisieren lässt. Im Rahmen des Projekts sollen daher die folgenden Varianten für die zweite Mittelspannungseinspeisung geprüft werden:

- Variante 1: MS-Zuleitung ab Unterwerk Katz via Rohrblock der ASTRA Nationalstrasse
- Variante 2: MS-Zuleitung ab Unterwerk Katz via Rohrblock der ewz
- Variante 3: MS-Zuleitung ab TUET Zentrale Portal Ost (ZPO) via Rohrblock der ASTRA Nationalstrasse

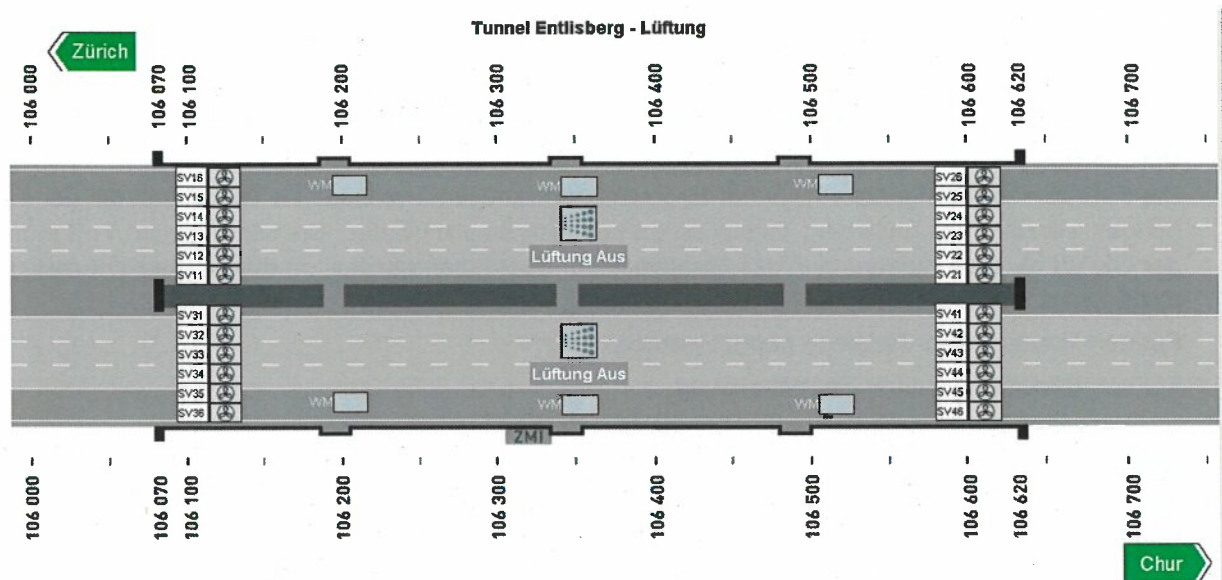
Abbildung 7 Übersicht der Lüftung

Die Lüftungsanlage wurde insgesamt als schlecht (3.2) bewertet. Viele der insgesamt 24 Strahlventilatoren der Längslüftung weisen starke Korrosionsspuren an den Gehäusen auf. Die Anlagesteuerung ist zudem veraltet und das Betriebssystem ist zum Zeitpunkt der Hauptinspektion abgekündigt.

Die Strahlventilatoren weisen starke Korrosionsspuren an den Gehäusen auf. Besonders zu beobachten waren die mechanischen Mängel in der Röhre in Fahrrichtung Basel. Sämtliche 24 Strahlventilatoren (12 pro Röhre) sind zu revidieren und eine Wartung der Lager inkl. Schwingungsmessung ist durchzuführen.
