Bauzustandsanalyse und Machbarkeitsstudie Umnutzung Villa Adlergarten, Orangerie und Pavillon

5. Juli 2018

Objekt: BIS Nr. 2551 Adressen: **Villa**, Adlerstrasse 2b / **Orangerie**, 2b.1 / **Pavillon**, 2b.2, 8400 Winterthur.

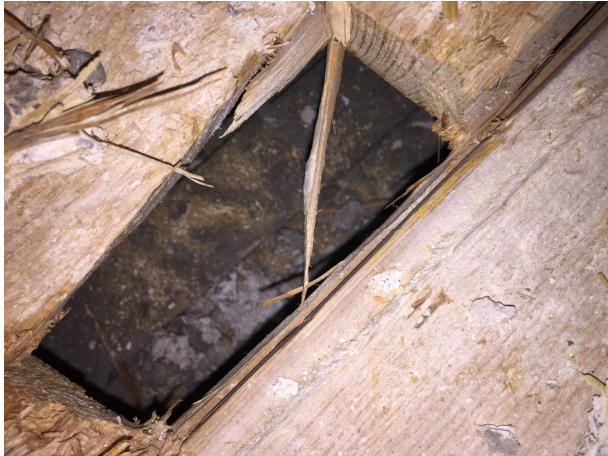
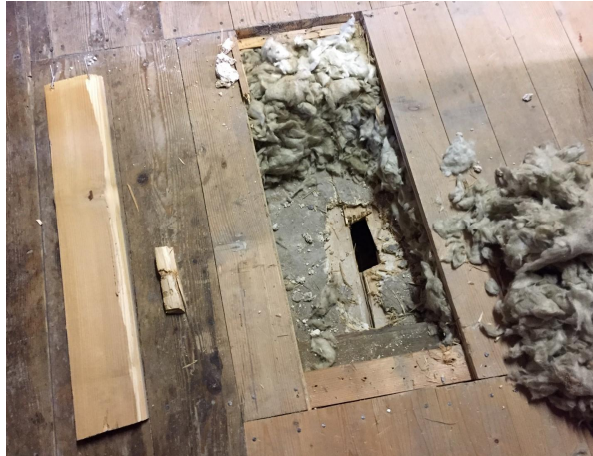
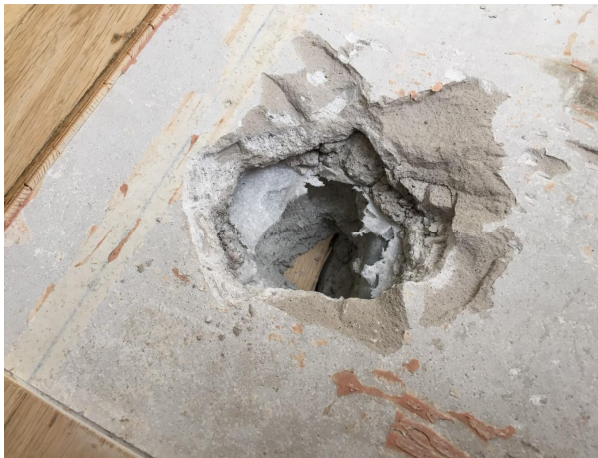
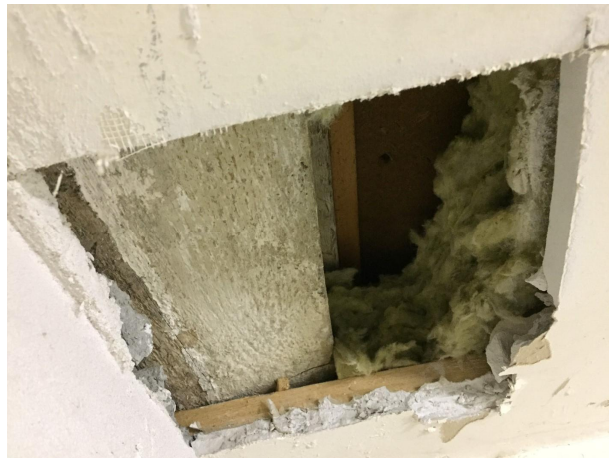
8.3. Sondagen

Die Decken im UG bestehen teilweise aus Hourdis.

Die sondierte Zimmertrennwand (Baujahr 1990) ist aus verputztem Backstein.
