RAPPORT DIAGNOSTIC AMIANTE

TYPE « AVANT TRAVAUX »

Transformation des bâtiments

Dossier N° 1702-12

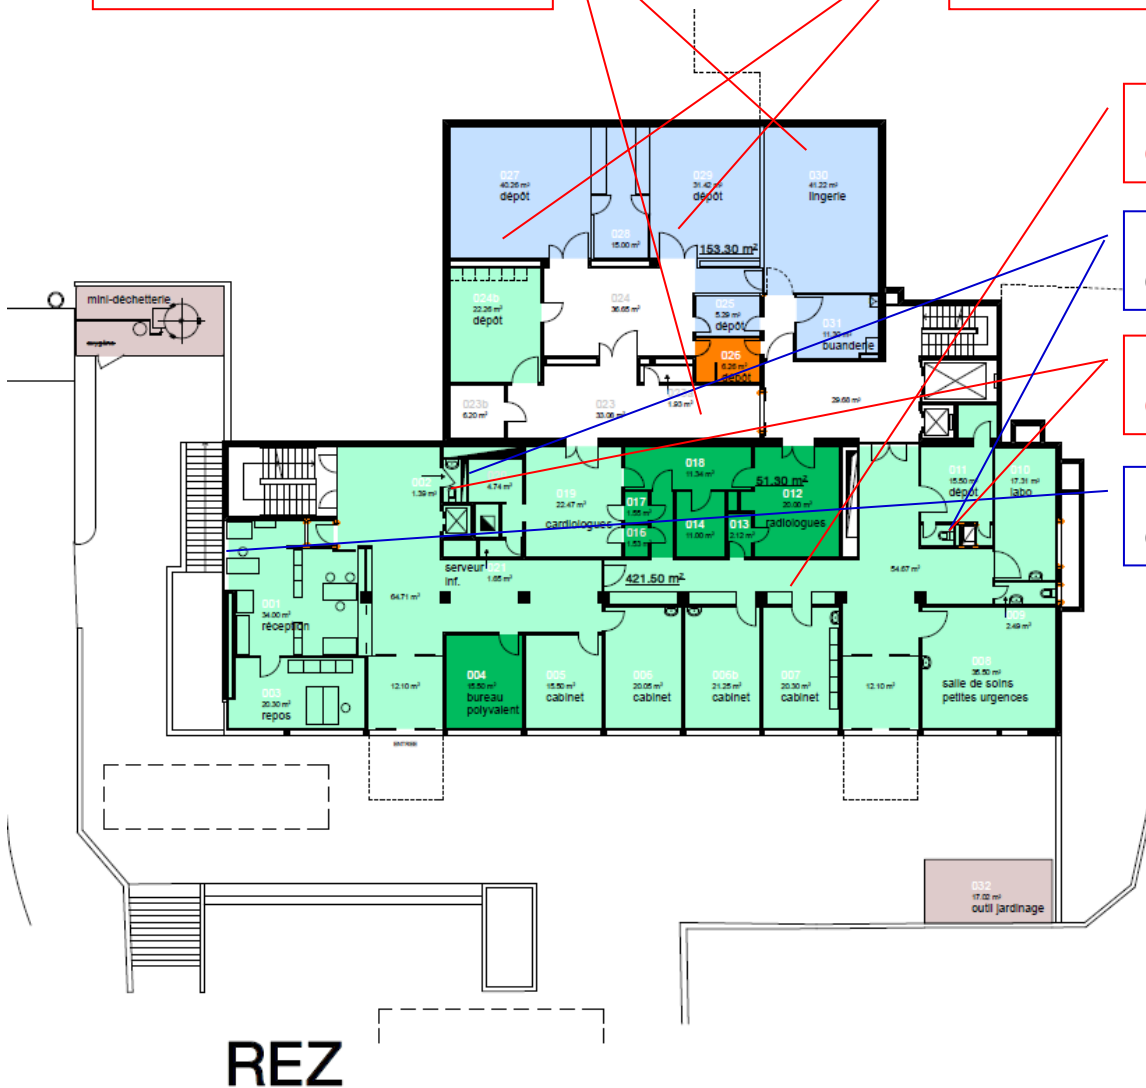
Rez-de-chaussée

N°6. Salle d'op./stérilisation/halle
Colle faïence

N°7. Salle d'op./stérilisation/halle
Colle plinthes

N°3. Halle
Colle plinthes

N°4. WC 2x
Colle carrelage

N°5. WC 2x
Colle faïence

N°8. Réception
Colle plinthes

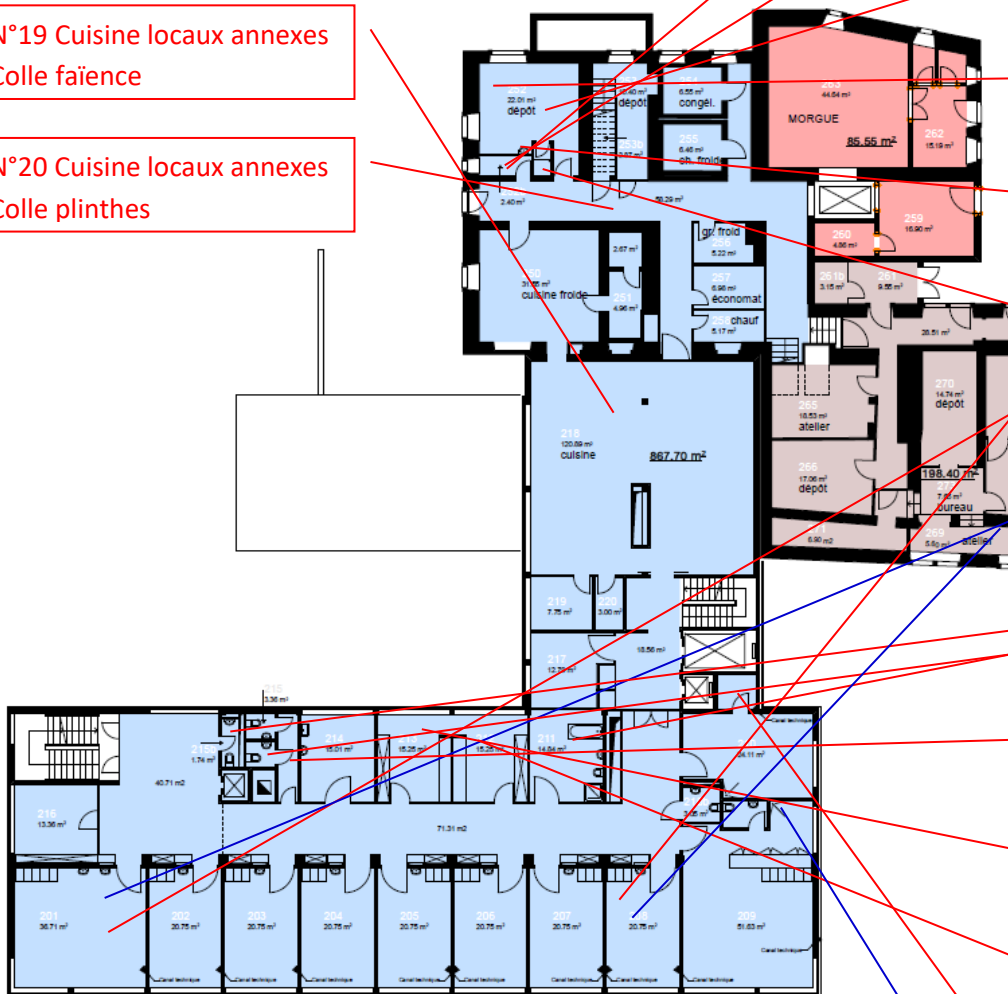
2^{ème} étage

N°19 Cuisine locaux annexes
Colle faïence

N°20 Cuisine locaux annexes
Colle plinthes

N°21 WC
Colle faïence

N°22 WC
Colle plinthes

N°23 Local dépôt
Colle carrelage

N°24 Local dépôt
Colle plinthes

N°25 Local dépôt lavabo
Colle faïence

N°26 Local dépôt douche
Colle faïence

N°27 Chambres N°201 à 208
Colle faïence

N°28 Chambres N°201 à 208
Colle novilon

N°29 WC 2x + douche
Colle faïence

N°30 WC halle
Colle plinthes

N°31 Locaux infirmerie
Colle faïence

N°32 Locaux infirmerie
Colle plinthes

N°33 Chambre N°210
Colle faïence

N°34 Chambre N°209 WC
Colle faïence
