UNTERSUCHUNG GEBÄUDESCHADSTOFFE UND ENTSORGUNGSKONZEPT

Wpl Emmen

Mannschaftskaserne MK2, WE 4529 MA

Zürich, 26. September 2019

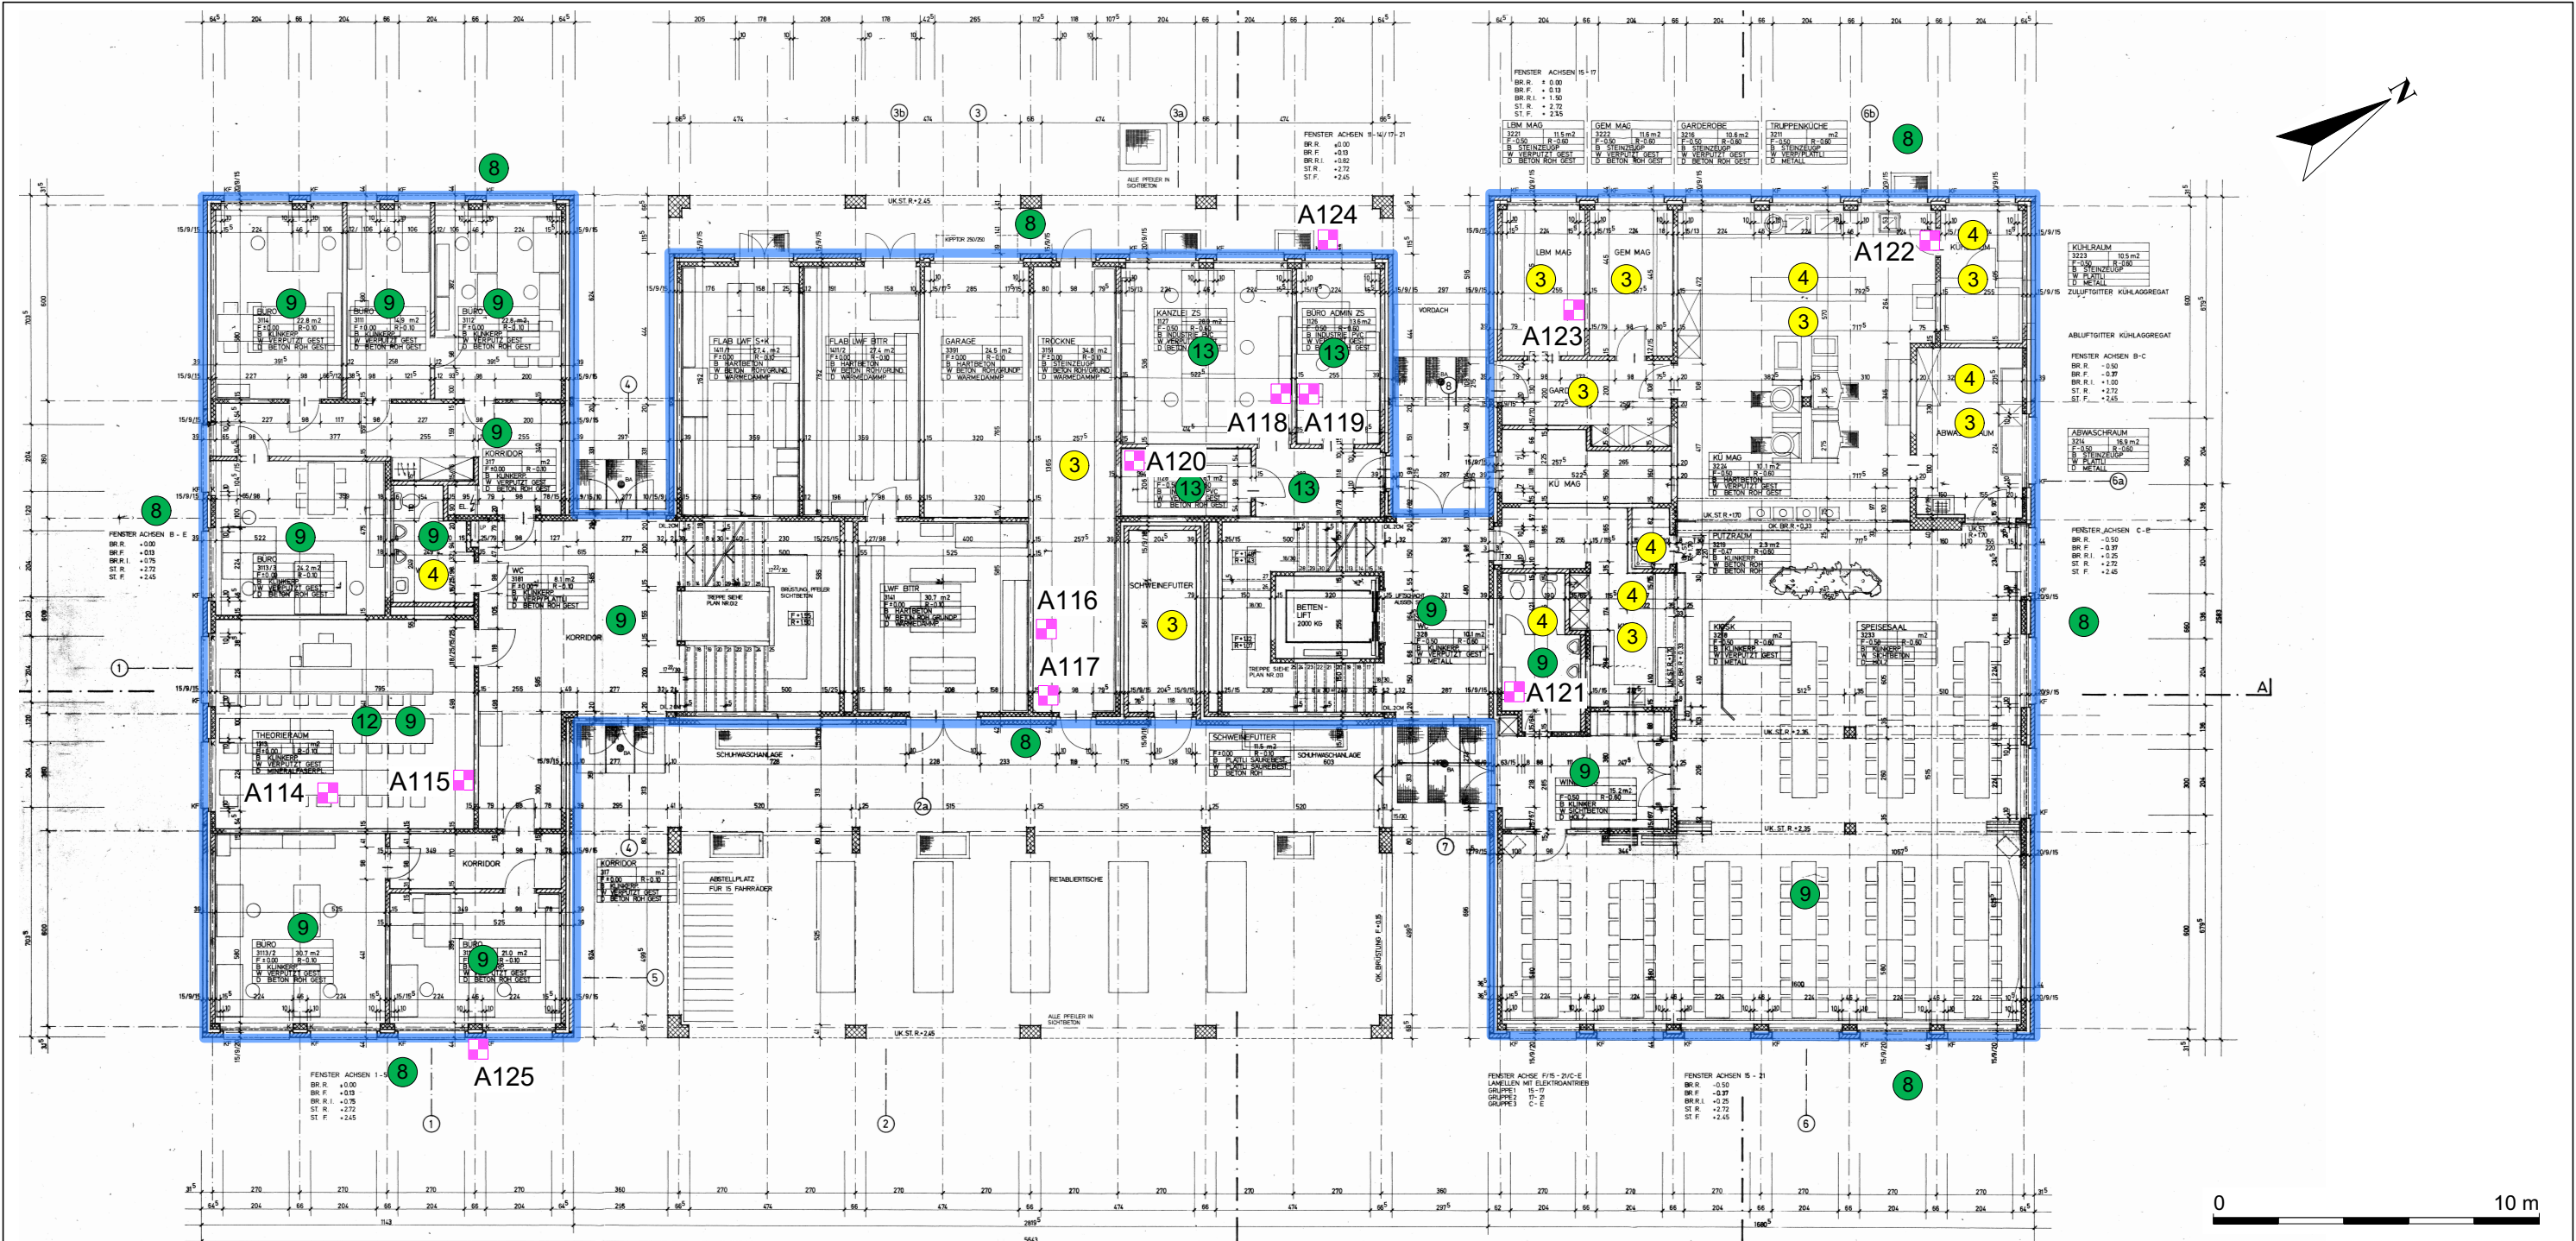
<div>Schadstoffhaltige Materialien</div>	
<div>3</div>	<div>Boden- / Sockelfliesen (rotbraun), Kleber</div>
<div>4</div>	<div>Wandfliesen (weiss), Kleber</div>
<div>Schadstofffreie Materialien</div>	
<div>8</div>	<div>Fassade, Verputz</div>
<div>9</div>	<div>Boden- / Sockelfliesen (braun), Kleber</div>
<div>12</div>	<div>Deckenverkleidung, Akustikplatten</div>
<div>13</div>	<div>Bodenbeläge (hell- / dunkelgrün) inkl. Kleber</div>
