Ville de Lausanne
CVE Valency
Champrilly 21A
1004 Lausanne

Mise à jour de l'analyse EPIQR+

Décembre 2015

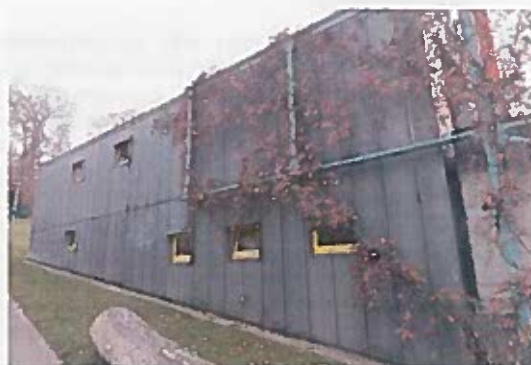
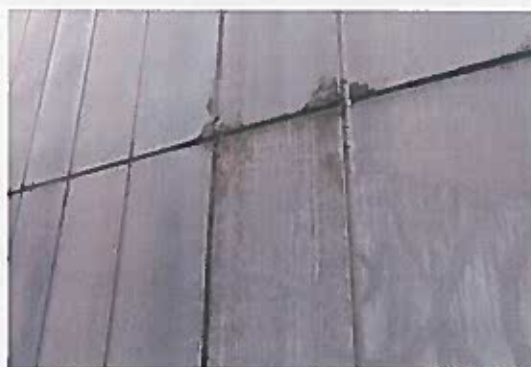
Etat de dégradation
☐ a ☒ b ☐ c ☐ d

Dans le cadre de l'amélioration de l'isolation des façades, dépose du bardage existant et mise en oeuvre d'un nouveau bardage après isolation.

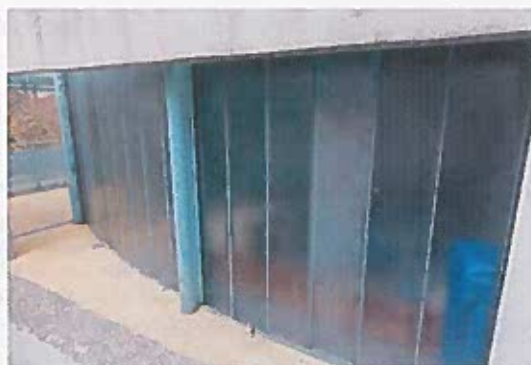
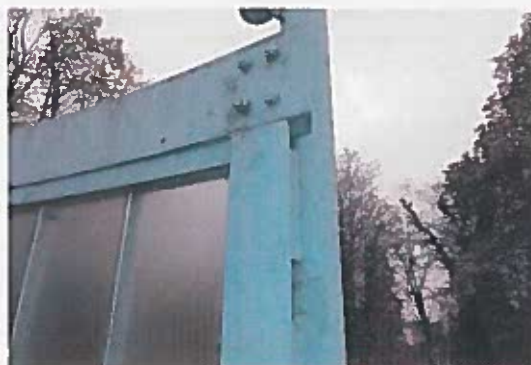
Etat de dégradation ☐ a ☒ b ☐ c ☐ d

Vitrages sablés en bon état, mais obsolètes du point de vue énergétique. Cadres métalliques de la structure présentant de traces de corrosion. Peinture défraîchie.

Remplacement des vitrages donnant sur locaux chauffés. Mise en place d'éléments à triple vitrage. Traitement anticorrosion et peinture de la structure métallique.

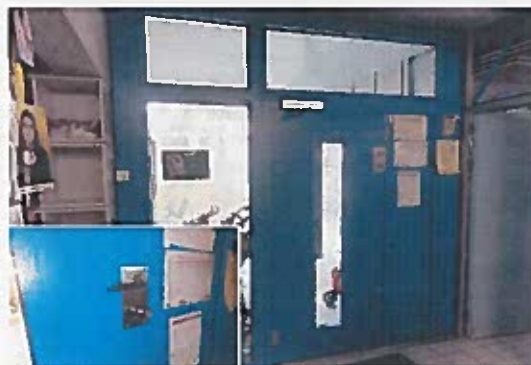
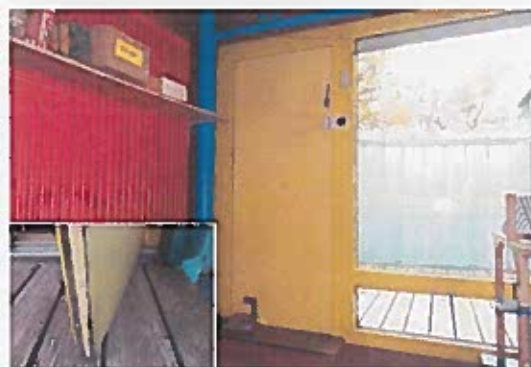
C01-02 Portes extérieures

Etat de dégradation ☐ a ☒ b ☐ c ☐ d

Dans le cadre de l'assainissement énergétique du bâtiment, remplacement complet des portes. Mise en place d'éléments thermiquement performants.

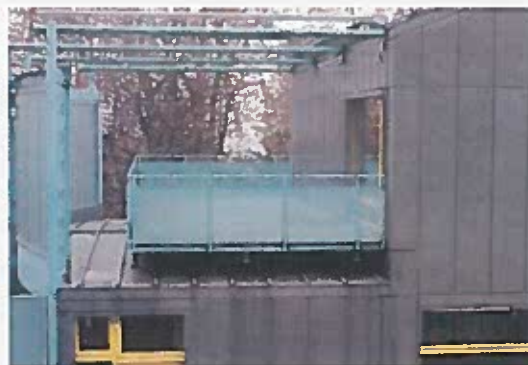
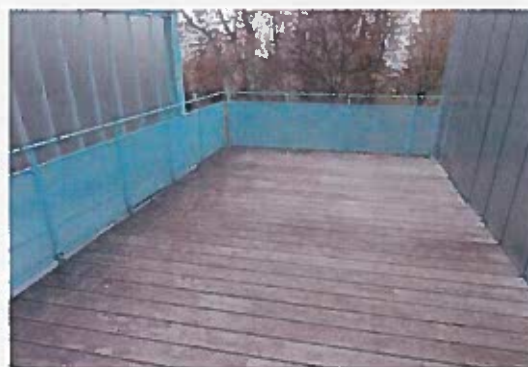
**U06-01 Balcons et loggias**

Etat de dégradation ☐ a ☒ b ☐ c ☐ d

Revêtement en bois défraîchi, mais en bon état. Balustrade non conforme selon la norme SIA 358. Elle présente aussi des traces de corrosion ponctuelles.

Nettoyage et traitement du revêtement en bois. Traitement anticorrosion, peinture et mise en conformité de la balustrade.

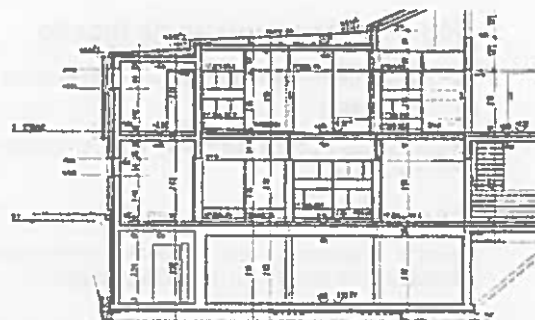
U13-01 Structure dalle-murs

Bâtiment avec système porteur en bon état. Absence de fissures.

Sans intervention.

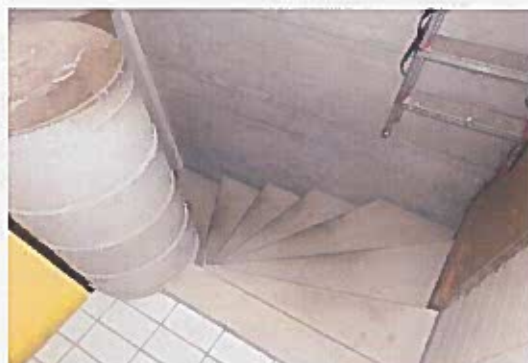
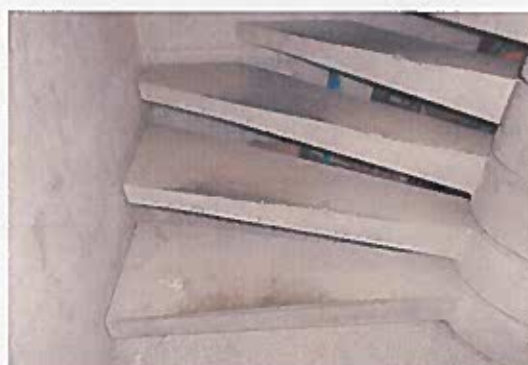
Présence d'un escalier en béton menant au sous-sol. Il est en bon état, mais les surfaces des marches présentent quelques légers dégâts et sont sales.

Réfection locale des marches. Nettoyage des surfaces.

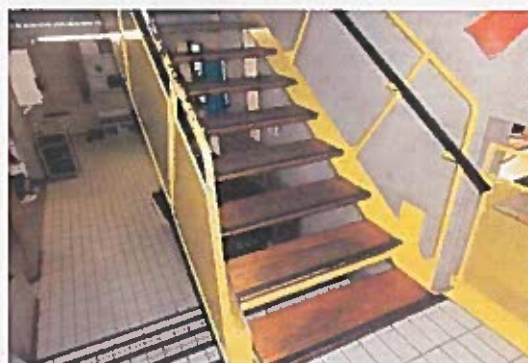
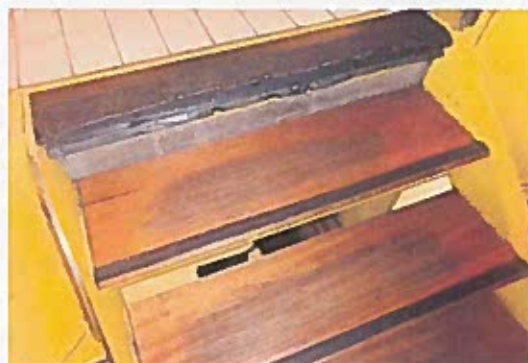
U03-02 Escaliers et paliers

Deux escaliers métalliques mènent à l'étage. Là aussi les surfaces des marches, ainsi que les balustrades, sont défraîchies. Ces dernières sont conformes suivant SIA 358.

Ponçage et vernissage des marches, ponçage et peinture de la balustrade.

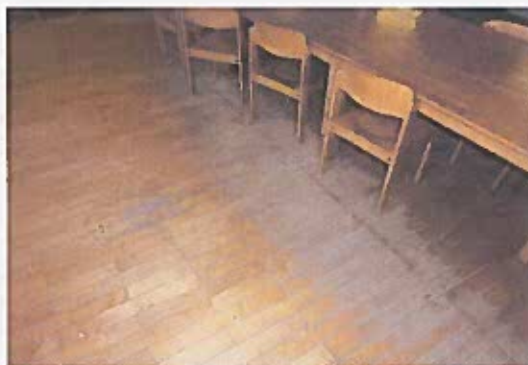
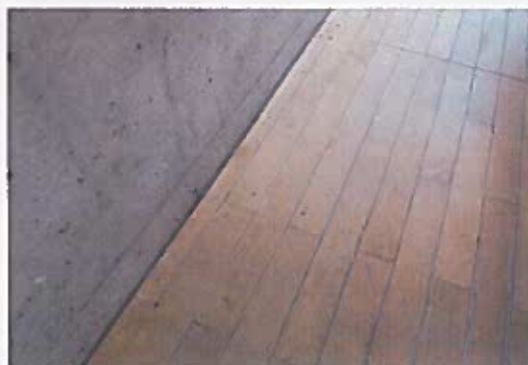
C06-01 Revêtements de sol

Revêtements également affectés par les infiltrations d'eau, les surfaces cloquent par endroits.

Montant de réserve pour la rénovation partielle des revêtements après assainissement du bâtiment.

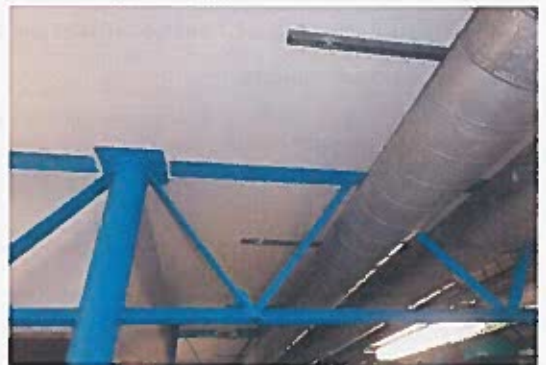
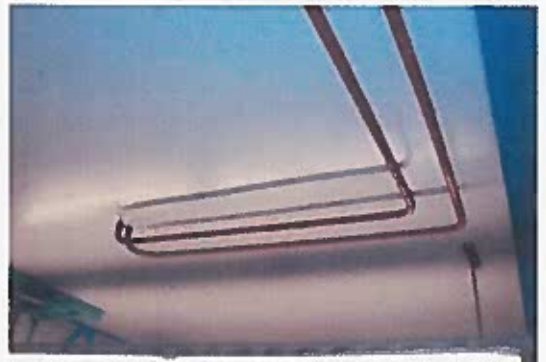
C06-03 Revêtements de plafond

Plafond en bon état. Quelques salissures au niveau des zones d'infiltration d'eau en provenance de la toiture.

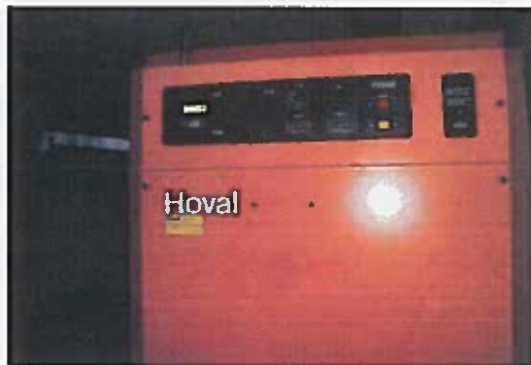
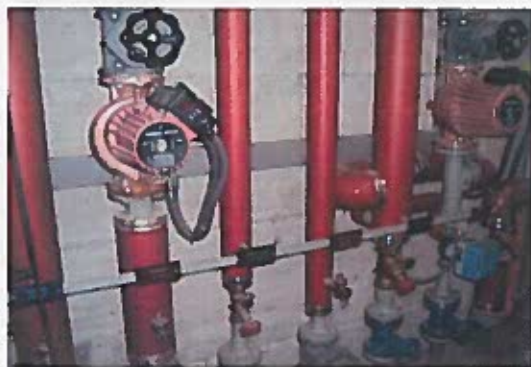
I02-02 Eau chaude sanitaire

Etat de dégradation ☐ a ☐ b ☐ c ☒ d

Priorité I

Dans le cadre du remplacement de la chaudière, installation d'un nouveau bouilleur indépendant, y compris installations de sécurité, conduites, isolation et pompe. Le coût comptabilisé correspond à l'installation d'un bouilleur à pompe à chaleur indépendant de la chaudière. La mise en place d'un bouilleur de type mixte, avec un échangeur de chaleur relié à la chaudière et une pompe à chaleur complémentaire, peut également être envisagée.

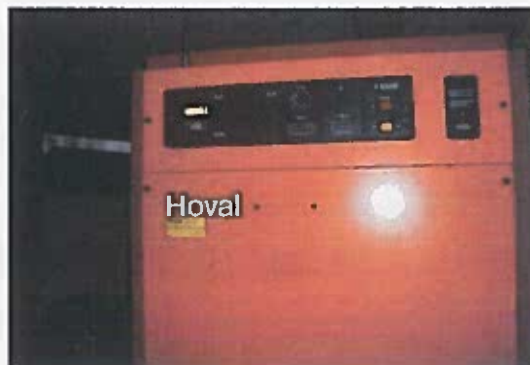
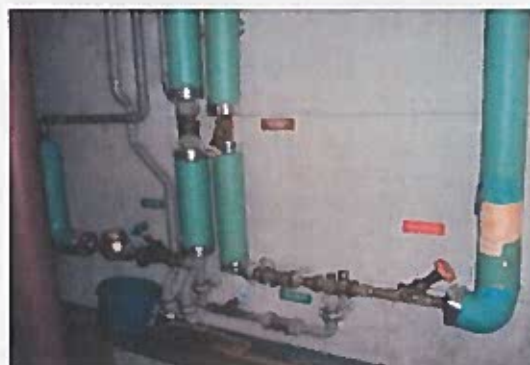
I02-03 Distribution de chaleur

*Évaluation du fonctionnement, de la dégradation et de l'isolation des colonnes et conduites de chauffage au sous-sol.*Etat de dégradation ☐ a ☐ b ☒ c ☐ d

Conduites anciennes, mais ne présentant pas au premier abord de signes de corrosion ou d'indices de fuites. Le dysfonctionnement de certains émetteurs laisse cependant à penser que des conduites peuvent être défectueuses.

Priorité I

Montant de réserve pour l'intervention d'un spécialiste et le contrôle du réseau. Réparer ou changer les pièces défectueuses détectées et les joints. Réparer ou améliorer l'isolation. Rincer le réseau.

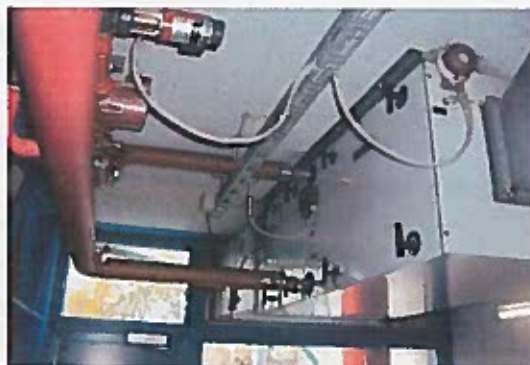
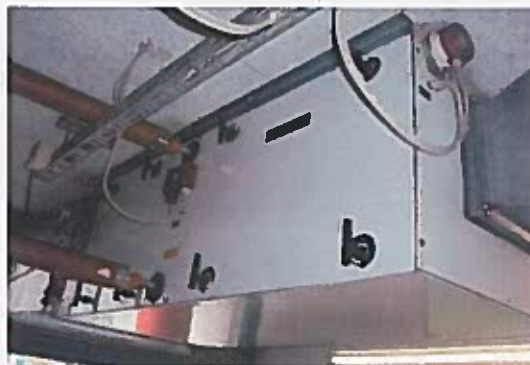
I03-02 Ventilateurs

Etat de dégradation ☐ a ☐ b ☒ c ☐ d

Priorité II

Montant de réserve pour le redimensionnement et le remplacement complet des trois extracteurs. Il est à noter que cette intervention peut nécessiter la mise en place d'une récupération de chaleur sur air extrait selon la loi sur l'énergie du canton de Vaud (coût non comptabilisé).

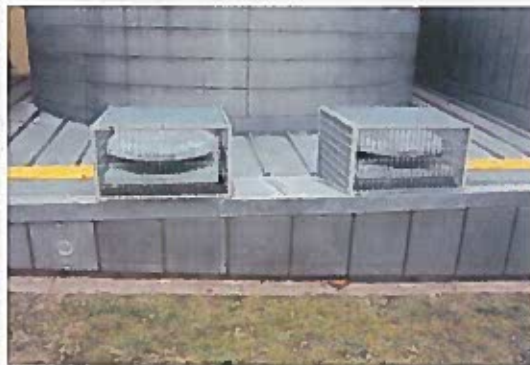
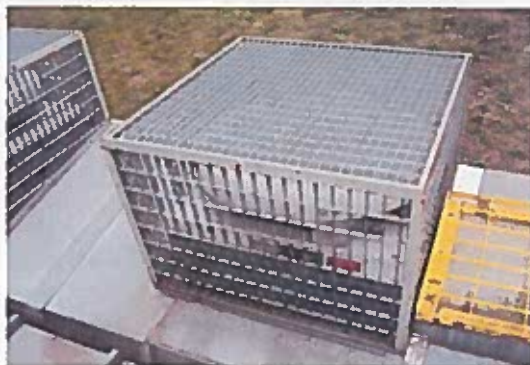
I03-03 Réseau de distribution d'air

Etat de dégradation ☐ a ☒ b ☐ c ☐ d

Priorité II

Prévoir à moyen terme un contrôle et un nettoyage complet du réseau. Remplacer ou réparer les pièces défectueuses le cas échéant.

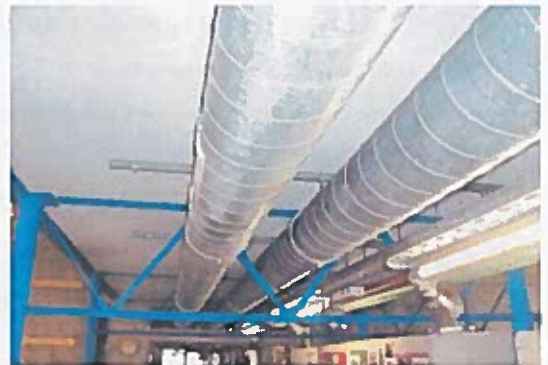
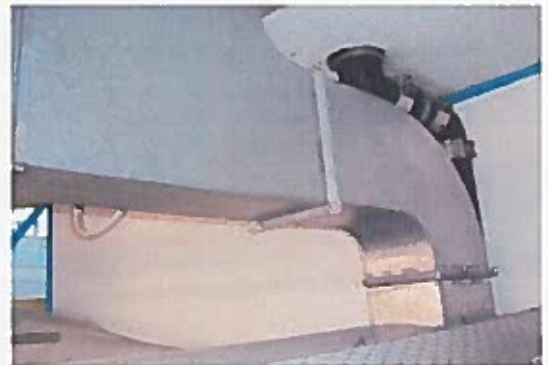
I03-04 Unités terminales de traitement d'air

Etat de dégradation ☐ a ☒ b ☐ c ☐ d

Priorité II

Prévoir à moyen terme un contrôle et un nettoyage complet des grilles et bouches de ventilation. Remplacer ou réparer les pièces défectueuses le cas échéant.

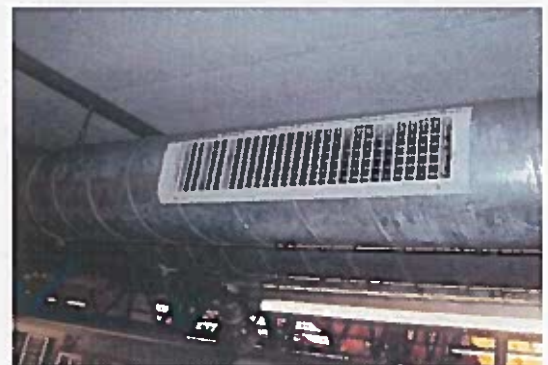
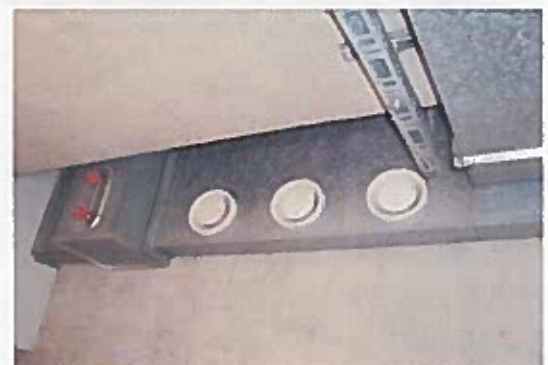
I03-05 Grilles d'entrée et de refoulement de l'air

Etat de dégradation ☐ a ☒ b ☐ c ☐ d

Priorité II

Montant de réserve pour le nettoyage de la grille d'entrée d'air.

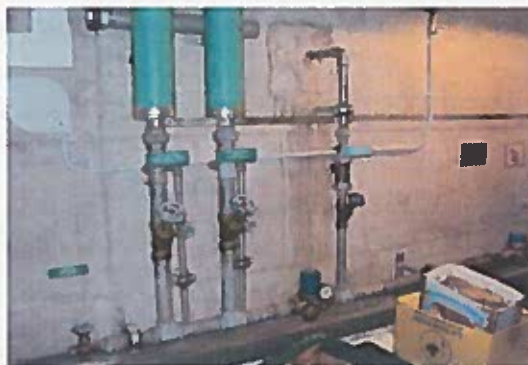
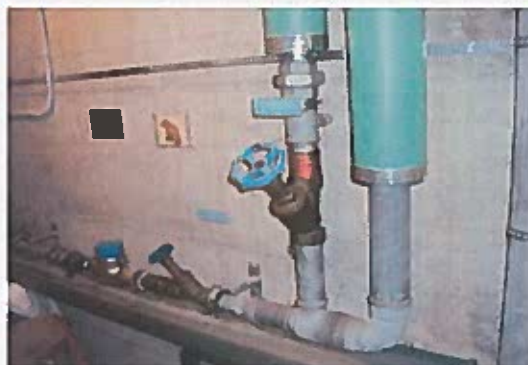
I04-03 Conduites des eaux usées

Etat de dégradation ☐ a ☐ b ☒ c ☐ d

Les conduites sont globalement en bon état, mais des indices de fuite ont été observés. Pas de problèmes de refoulement ou d'odeur signalés.

Priorité I

Inspection du réseau, curage et rinçage des conduites horizontales et verticales. Remplacement des conduites défectueuses.

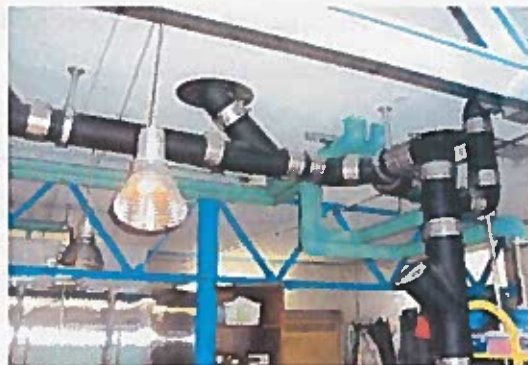
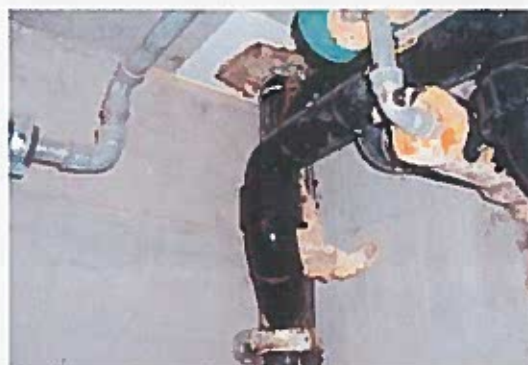
I04-08 Distribution d'eau sanitaire

Etat de dégradation ☐ a ☒ b ☐ c ☐ d

Priorité II

Montant de réserve pour la réparation de l'isolation endommagée des conduites.

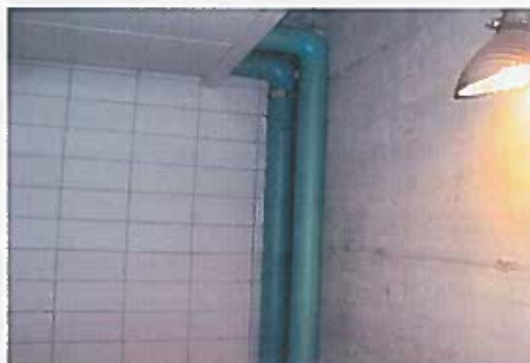
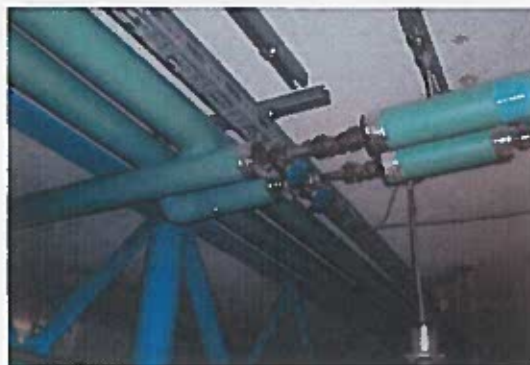
I08-01 Raccordement au réseau de gaz naturel

Etat de dégradation ☒ a ☐ b ☐ c ☐ d

Conduites et compteur en bon état. Fixations, armatures et autres pièces en bon état. Bonne signalisation. Pas de corrosion ou de dégâts.

Sans intervention.

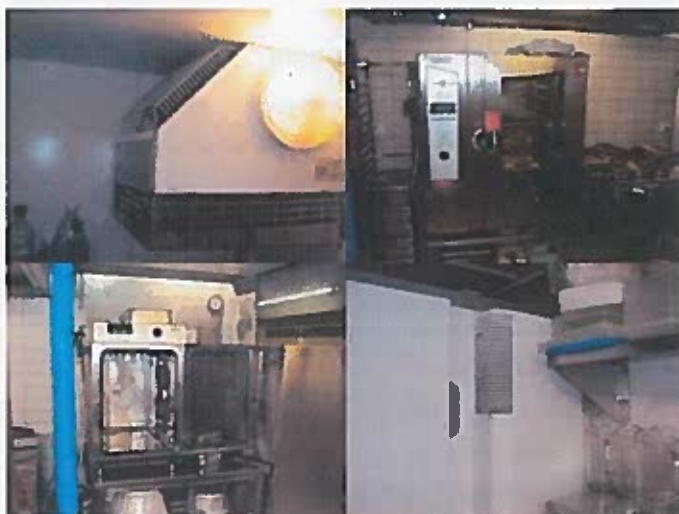
Les installations liées à la cuisine du bâtiment (fours et chambre froide) sont récentes et en bon état.

Sans intervention.

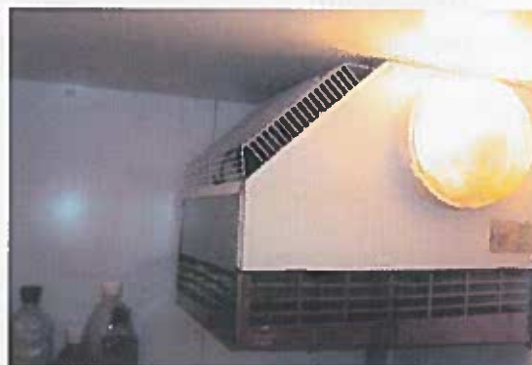
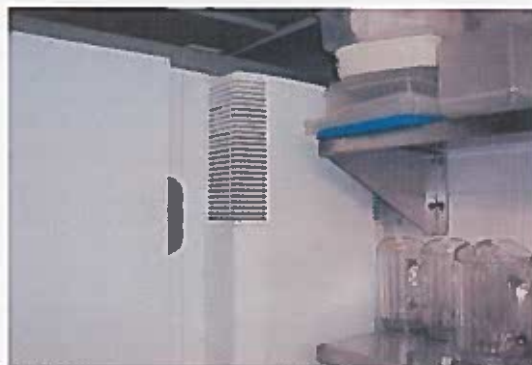
U07-01 Cuisine de restaurant

Etat de dégradation ☒ a ☐ b ☐ c ☐ d
