| N02 | | | |
| Augst - Sissach | | | |
| Projektzusammenfassung | | | |
| N2 AuSi | 110016 | | |

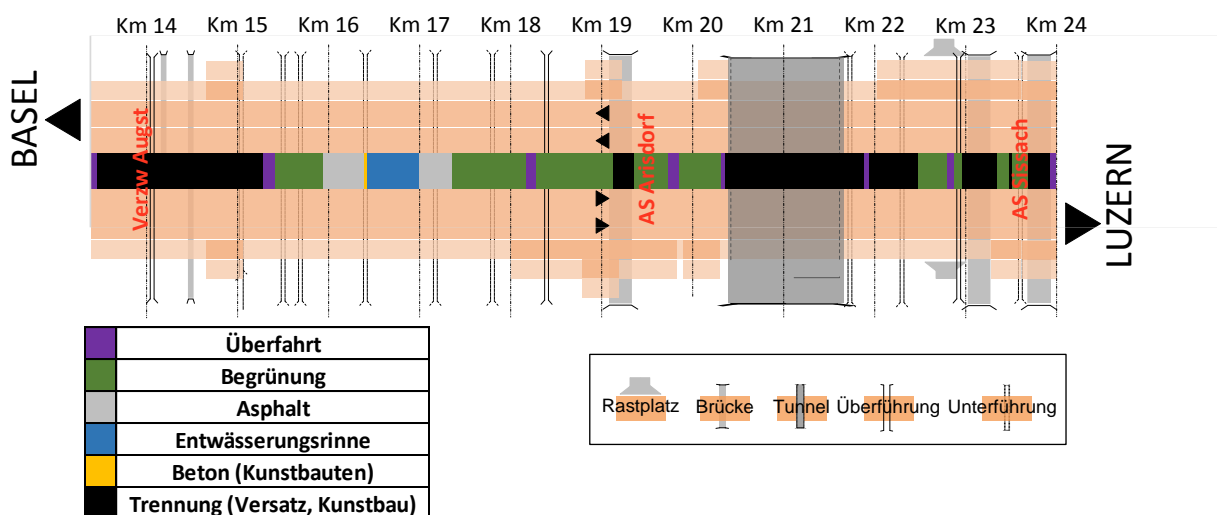
Mittelstreifenausbildung

Überfahrten befinden sich vor und nach den Anschlüssen, Verzweigungen und Tunnels. Die Mittelstreifenüberfahrten an den Tunnelportalen nördlich und südlich des Tunnels Arisdorf weisen mit rund 50m nicht die Mindestöffnungslänge von 80m nach SN 640 135 auf. Zudem sind sie nicht mit beweglichen Abschränkungen versehen. Die restlichen Überfahrten im Perimeter erfüllen die Mindestanforderungen.

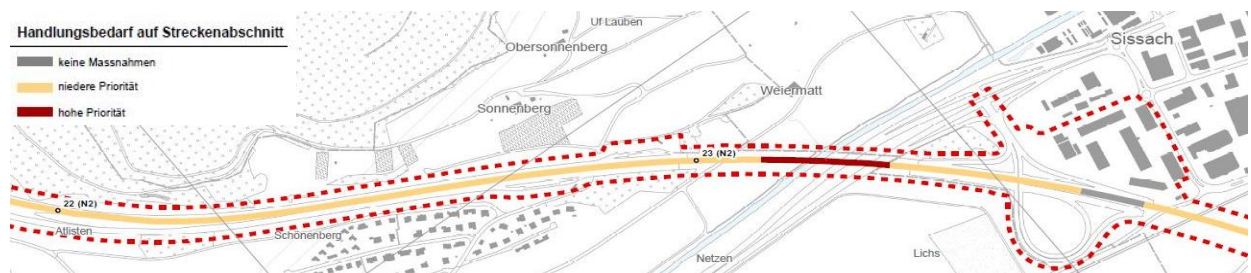
Handlungsbedarf Gefahrenbeurteilung und Risikoanalyse des ASTRA

Die Gefahrenbeurteilung und Risikoanalyse Bern – Basel vom ASTRA ergeben für den Abschnitt Augst – Sissach einen Teilabschnitt mit prioritärem Handlungsbedarf im Bereich der Brücke Weihermatt (UH-km 23.1 -23.3). Bei Hochwasserereignissen ab einer Wiederkehrdauer von mehr als 100 Jahren kann es zu einer Gerinneverlagerung der Ergolz in das ehemalige Gerinne kommen. Dabei können Pfeilerpaare der Brücke umströmt und in der Folge unterkolkt werden. Die betroffenen Pfeiler können absacken, was im Versagensfall massive Schäden am Bauwerk zur Folge hat.

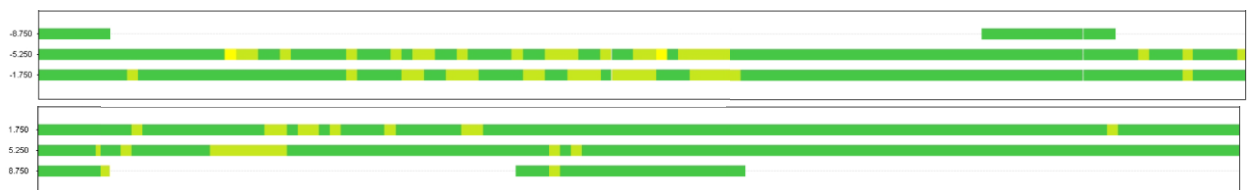
I0 Oberflächenschäden visuell

Die Zustandsindizes der Fahrbahn weisen eine uneinheitliche Verteilung auf. Während die Oberflächenschäden und die Griffigkeit einen Zustand von mittel bis gut zeigen, sind die Werte der Querebenheit abschnittsweise nur ausreichend, lokal sogar kritisch. Die Längsebenheit wird grösstenteils mit mittel bis ausreichend bewertet.

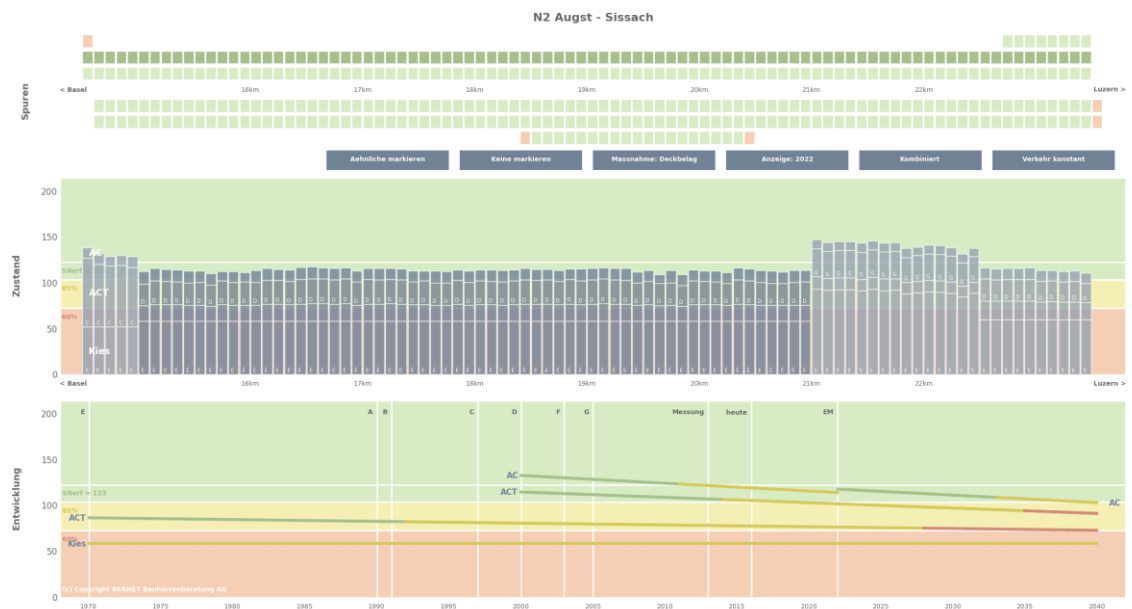
Zustandsprognose und Strukturwert mit Deckbelagsersatz, Normalspur, km 15.0 – 21.0

Im Jahr 2000 wurde auf beiden Spuren in Fahrtrichtung Basel der Deckbelag und eine Tragschicht ersetzt. Die Zustandswerte sind gut und der Strukturwert ist ausreichend. Bis zirka 2027 zeichnen sich keine Massnahmen ab. In diesem Abschnitt kann versucht werden die Restnutzungsdauer bis 2035 auszuschöpfen. Bei sich schnell verschlechternden Zustandswerten kann ein Deckbelagsersatz für die Normalspur in Betracht gezogen werden. Ab 2035 ist mit einer Gesamterneuerung zu rechnen.

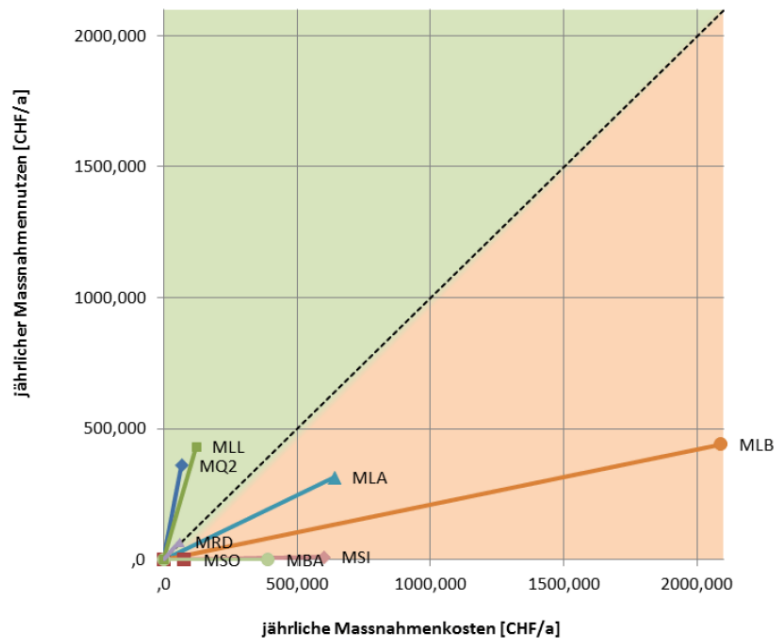
Massnahmeneffizienz der Einzelmassnahmen

Alle restlichen Massnahmen sind bereits als Einzelmassnahme nicht kosteneffizient.

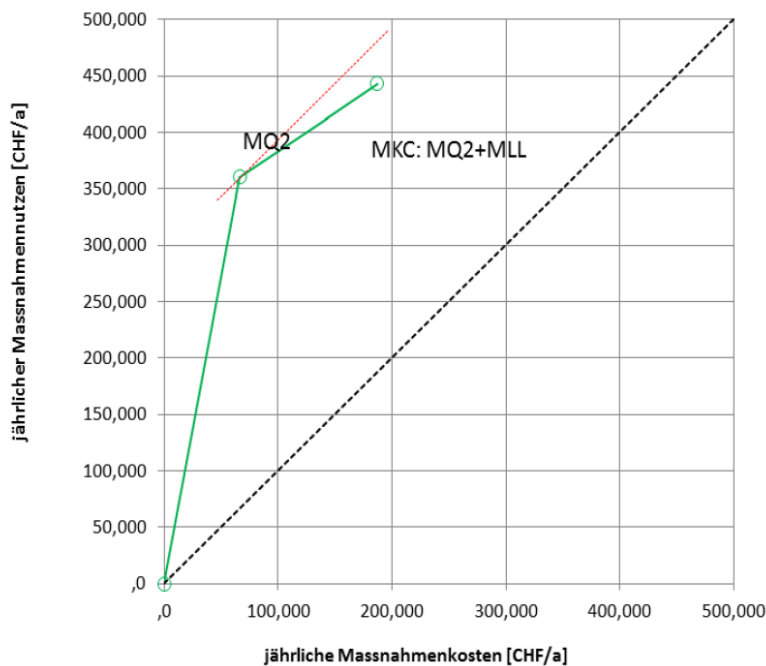
Massnahmeneffizienz der Kombination von Einzelmassnahmen

Daraufhin wurde die kosteneffizienteste Massnahme als gegeben angenommen und mit den restlichen kosteneffizienten Massnahmen einzeln kombiniert. Nach der Kombination sind nun auch die Massnahmen MRD und MLL knapp nicht mehr kosteneffizient und werden nach Richtlinie zur QRA nicht zur Ausführung empfohlen. Insgesamt kann mit dem Bau von zwei Querschlägen die Todesfallrate von 2.78 auf 0.96 Tote / Mrd. Fzg. Km reduziert werden.

Aus Sicht QRA ist nur die Massnahme MQ2 zur Ausführung zu empfehlen. Andere Überlegungen, insbesondere lüftungstechnische Aspekte, oder weitere Richtlinien können dazu führen, dass eine Ausführung von nicht kosteneffizienten Massnahmen trotzdem als zweckmässig beurteilt und zur Ausführung empfohlen wird.

Die Massnahme "Lüftung mit Regelung der Längsgeschwindigkeit" ist in der Kombination knapp nicht mehr kosteneffizient, würde aber vor allem bei Ereignissen mit Stau einen bedeutenden Mehrwert bringen und ist deshalb vertieft zu untersuchen. Im Rahmen des Projekts ist zu zeigen, ob eine Regelung der Längslüftung (mit Rauchdetektion) mit der bestehenden Lüftung eingerichtet werden kann.
