I Zustandsanalyse Einsteinstrasse 2, Marty Architektur AG, 27.11.2019

Schwyz, 27.11.2019

Zustandsanalyse Einsteinstrasse 2, 3005 Bern

Bauherrschaft: Bundesamt für Bauten und Logistik BBL, Fellerstrasse 21, 3003 Bern

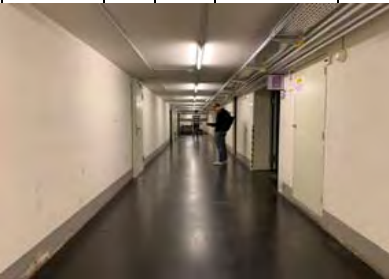
Diagnose: Boden: Gussasphalt - gebraucht, intakt. Wand: Beton roh gestrichen - Sockelbereich mit Rostflecken. zum Teil stark verschmutzt Decke: Beton roh gestrichen - i.O. Steigzonen: Wärmeabgabe: Lüftung: Sanitäre Installationen: Beleuchtung: i.O. Elektr. Installationen: Türen: i.O. Funktionstauglichkeit: Dichtigkeit: Wärmedämmung: Schalldämmung: Sicherheit: Schliessmechanik: i.O. Fenster: Sonnenschutz: Absturzsicherung: Stromversorgungsschacht: Installationen wurden zeitnah erneuert. Vermerk CSP Meier? Aktenlift: ausser Betrieb Personenlift -3.403: intakt, Ende der Lebensdauer

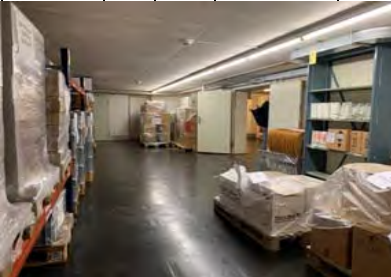
Diagnose: Boden: Gussasphalt - gebraucht, intakt. Rampe stark abgenutzt Wand: Beton roh gestrichen - Sockelbereich mit Rostflecken. zum Teil stark verschmutzt Decke: Beton roh gestrichen - i.O. Steigzonen: - Wärmeabgabe: alte Radiatoren mit neuwertigen Thermostaten Lüftung: - Sanitäre Installationen: - Beleuchtung: i.O. Elektr. Installationen: i.O. Türen: i.O. Funktionstauglichkeit: i.O. Dichtigkeit: Wärmedämmung: Schalldämmung: Sicherheit: Schliessmechanik: i.O. Fenster: Sonnenschutz: Absturzsicherung: ehem. Schutzraum mit Ausstiegsschacht - nicht mehr intakt

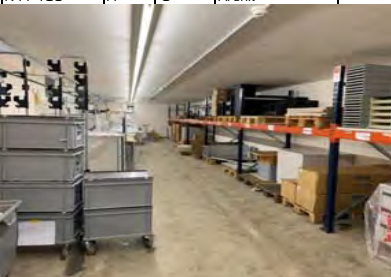
K41 105	A	-3	Archiv	-3.407

Diagnose: Boden: Hartbeton roh - gebraucht Wand: Beton roh gestrichen - Verschmutzungen, ehem. Wassereindringungen Decke: Beton roh gestrichen - i.O. Steigzonen: - Wärmeabgabe: alte Radiatoren Lüftung: Sanitäre Installationen: Beleuchtung: i.O. Elektr. Installationen: i.O. Türen: i.O. Funktionstauglichkeit: Dichtigkeit: teilw. alte Wassereindringungen im Sockelbereich Wärmedämmung: Schalldämmung: Sicherheit: Schliessmechanik: Fenster: Sonnenschutz: Absturzsicherung:

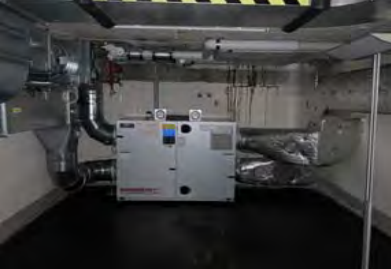
<p>Diagnose: Boden: Gussasphalt, i.O. Wand: Beton roh gestrichen - teilw. gebraucht Decke: Beton roh gestrichen - i.O. Steigzonen: Wärmeabgabe: Lüftung: Sanitäre Installationen: Beleuchtung: Elektr. Installationen: Türen: Funktionstauglichkeit: Dichtigkeit: ehem. Wassereindringungen an Wänden Wärmedämmung: Schalldämmung: Sicherheit: Schliessmechanik: Fenster: Sonnenschutz: Absturzsicherung:</p>										
K41 109	A	-3	Garderobe	-3.424											
K41 106	A	-3	Dusche	-3.425

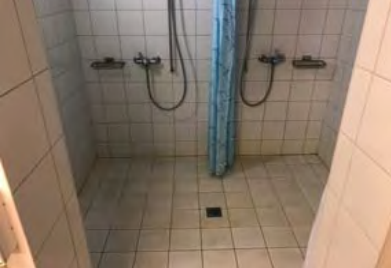
<p>Diagnose: Boden: Keramikplatten - gebraucht, nicht mehr tauglich Wand: Keramikplatten - gebraucht, nicht mehr tauglich. Teilw. kaputte Stellen Decke: Steigzonen: Wärmeabgabe: Lüftung: nicht intakt. unangenehme Raumluf Sanitäre Installationen: veraltet - müssen ersetzt werden Beleuchtung: Elektr. Installationen: Türen: Funktionstauglichkeit: Nur Duschvorhang mit schlechter Position, Privatsphäre/Komfort nicht gewährleistet Dichtigkeit: Wärmedämmung: Schalldämmung: Sicherheit: Plattenoberfläche vermutlich mit nicht ausreichender Rutschfestigkeit Schliessmechanik: Fenster: Sonnenschutz:</p>

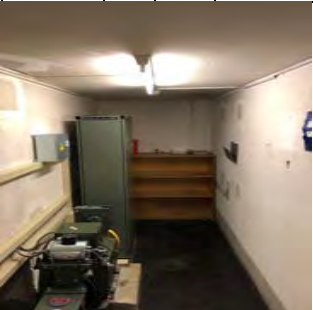
K41 110	A	-3	Liftraum	-3.406

<p>Diagnose: Boden: Oberflächen generell gebraucht Wand: mehrere Risse in Wand Decke: Steigzonen: Wärmeabgabe: Lüftung: Sanitäre Installationen: Beleuchtung: Elektr. Installationen: Türen: Funktionstauglichkeit: Dichtigkeit: ehem. Wassereindringung an Wand/Decke Wärmedämmung: Schalldämmung: Sicherheit: Schliessmechanik:</p>

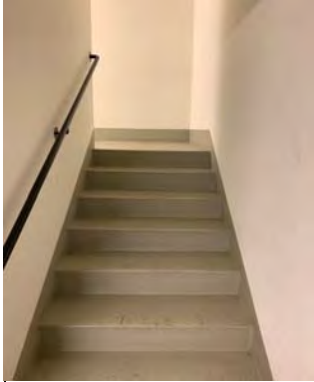
<p>Diagnose: Boden: Oberflächen generell gebraucht, intakt Wand: Decke: Steigzonen: Wärmeabgabe: Lüftung: Sanitäre Installationen: Beleuchtung: Elektr. Installationen: Türen: Funktionstauglichkeit: Dichtigkeit: Wärmedämmung: Schalldämmung: Sicherheit: Laufbreite ist unter 1.20m (Fluchtweg nicht eingehalten). Zudem fehlen teilweise Handläufe Schliessmechanik: Fenster: Sonnenschutz: Absturzsicherung:</p>										
K41 112	C	-3	Archiv	-3.212											
				-3.225											
				-3.226											
				-3.235

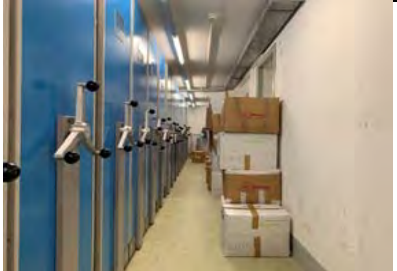
<p>Diagnose: Boden: Oberflächen generell geraucht, intakt Wand: Decke: Steigzonen: Wärmeabgabe: alte Radiatoren - ersetzen Lüftung: i.O. Sanitäre Installationen: Beleuchtung: i.O. Elektr. Installationen: i.O. Türen: Brandschutztüren wo notwendig eingebaut (Plakette 2008) Funktionstauglichkeit: i.O. Dichtigkeit: teilw. ehem. Wassereindringungen an Wänden Wärmedämmung: Schalldämmung: Sicherheit: Schliessmechanik: i.O. Fenster: Einfachverglasungen, alt Sonnenschutz: Absturzsicherung:</p>

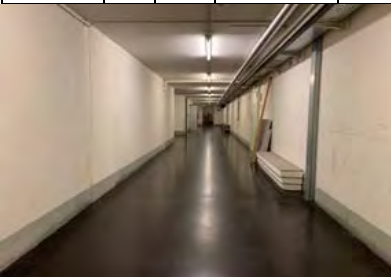
<p>Diagnose: Boden: gebraucht, intakt Wand: Beton roh gestrichen - Farbe blättert teilweise ab Decke: Beton roh gestrichen Steigzonen: Wärmeabgabe: Lüftung: Sanitäre Installationen: Beleuchtung: i.O. Elektr. Installationen: veraltet Türen: i.O. eine Türe schleift am Boden (-3.201.1) : Funktionstauglichkeit: Dichtigkeit: durchgehender Riss in Wand & Decke Wärmedämmung: Schalldämmung: Sicherheit: i.O. Schliessmechanik: i.O. Fenster: Sonnenschutz: Absturzsicherung: Stromversorgungsschacht: alte Verkleidung Aktenlift: ausser Betrieb Treppe: Handläufe fehlen. Fluchtwegbreiten sind grössteils nicht eingehalten (unter 1.20m Laufbreite) Personenlifte: Ende der Lebensdauer, Oberflächen gebraucht aber i.O., Türe ruckelt beim Öffnen und Schliessen. Lifträume/Abstellräume: generell dito Flur</p>

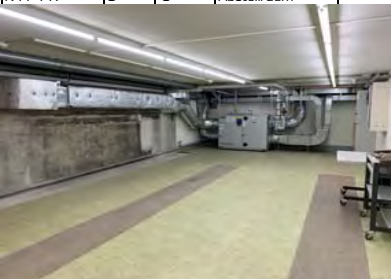
K41 117	C	-3	Abstellraum	-3.207

<p>Diagnose: Boden: Linoleum gebraucht, Bodenschlitze mit Mörtel gefüllt Wand: teilweise gestrichen / vereinzelt Risse + Verschmutzungen Decke: gestrichen, i.O. Steigzonen: Wärmeabgabe: Lüftung: Monoblock für Archivräume, Jahrgang 2009, alles i.O. Sanitäre Installationen: alte Wasserzuleitungen, ausser Betrieb Beleuchtung: i.O. Elektr. Installationen: i.O. Türen: i.O. Funktionstauglichkeit: i.O. Dichtigkeit: Wärmedämmung: Schalldämmung: Sicherheit: Türe innen mit Drehknopfzylinder, i.O. Schliessmechanik: i.O.</p>

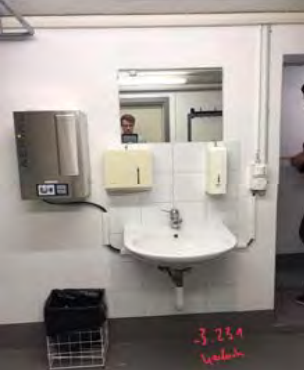
Diagnose: Boden: Keramikplatten - gebraucht, nicht mehr tauglich Wand: Keramikplatten - gebraucht, nicht mehr tauglich. Teilw. kaputte Stellen Decke: Steigzonen: Wärmeabgabe: Lüftung: nicht intakt. unangenehme Raumluft Sanitäre Installationen: veraltet - müssen ersetzt werden Beleuchtung: Elektr. Installationen: Türen: Funktionstauglichkeit: Nur Duschvorhang mit schlechter Position, Privatsphäre/Komfort nicht gewährleistet Dichtigkeit: Wärmedämmung: Schalldämmung: Sicherheit: Plattenoberfläche vermutlich mit nicht ausreichender Rutschfestigkeit Schliessmechanik: Fenster: Sonnenschutz:

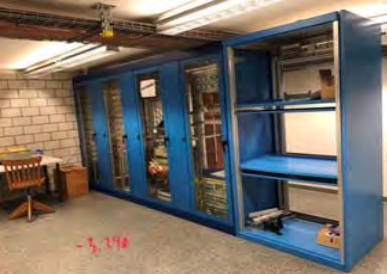
K41 121	C	-3	KOMBV-Raum	-3.240		Diagnose: Boden: Linoleum, guter Zustand Wand: teilw. gestrichen, teilw. roh (Beton/KN) - i.O. Decke: gestrichen - i.O. Steigzonen: Wärmeabgabe: Lüftung: Sanitäre Installationen: Beleuchtung: überholt aber intakt Elektr. Installationen: alte Serverinstallationen, welche teilweise nicht mehr gebraucht werden Türen: i.O. Funktionstauglichkeit: Dichtigkeit: Wärmedämmung: Schalldämmung: Sicherheit: Schliessmechanik: Fenster: Sonnenschutz: Absturzsicherung:

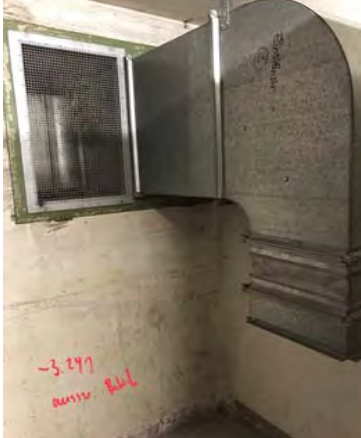
<p>Diagnose: Oberflächen gebraucht, intakt - Lüftung ausser Betrieb Boden: Wand: Decke: Steigzonen: Wärmeabgabe: Lüftung: Sanitäre Installationen: Beleuchtung: Elektr. Installationen: Türen: Funktionstauglichkeit: Dichtigkeit: Wärmedämmung: Schalldämmung: Sicherheit: Schliessmechanik:</p>										
K41 123	D	-3	WC	-3.101

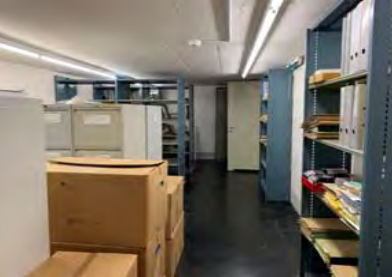
Diagnose: Boden: Linoleum / Gussasphalt - gebraucht, intakt Wand: Beton gestrichen - i.O. Decke: Beton gestrichen - i.O. Steigzonen: Wärmeabgabe: Lüftung: teilw. Lüftung, erstellt 2009 - für Archivräume Sanitäre Installationen: Beleuchtung: i.O. Elektr. Installationen: i.O. Türen: 1 Türe fehlt VKF Plakette - Rest i.O. Funktionstauglichkeit: Dichtigkeit: ehem Wassereintritte, saniert und wieder dicht Wärmedämmung: Schalldämmung: Sicherheit: Schliessmechanik: Fenster: veraltete Fenster Sonnenschutz: Absturzsicherung:

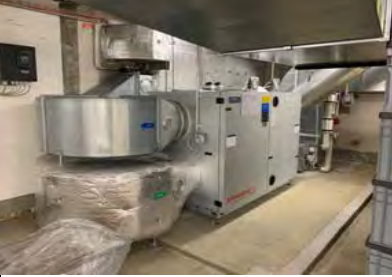
K41 126	D	-3	Archiv	-3.161											
K41 126	D	-3	Archiv	-3.162

Diagnose: Boden: Zementüberzug - gebraucht, intakt Wand: roh gestrichen - i.O. Decke: roh gestrichen - i.O. Steigzonen: Wärmeabgabe: Lüftung: neuwertig, erstellt 2009 Sanitäre Installationen: Beleuchtung: i.O. Elektr. Installationen: i.O. Türen: Funktionstauglichkeit: Dichtigkeit: Wärmedämmung: Deckendämmung 10cm (zu Einstellhalle) - neuwertig Schalldämmung: Sicherheit: Schliessmechanik: Fenster: Sonnenschutz: Absturzsicherung:

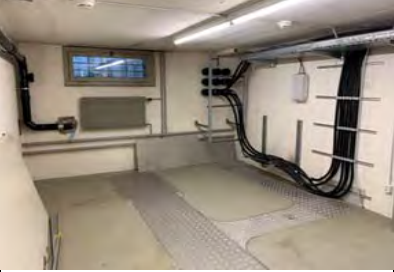
K41 136	A	-2	TV-Zentrale	-2.423

Diagnose: Boden: Zementüberzug - i.O. Wand: roh gestrichen, diverse Durchbrüche / Dämmung an Aussenwand Decke: roh gestrichen, diverse Durchbrüche Steigzonen: nicht fachgerecht erstellt, weder zugemörtelt noch abgeschottet Wärmeabgabe: veraltet, inkl. alte Thermostaten Lüftung: keine Sanitäre Installationen: Beleuchtung: i.O. Elektr. Installationen: veraltet Türen: i.O. Funktionstauglichkeit: i.O. Dichtigkeit: i.O. Wärmedämmung: Holzwoleplatten an Aussenwand verputzt - teilweise beschädigt Schalldämmung: Sicherheit: Schliessmechanik: Türe mit Panikschloss - i.O. Fenster: veraltet leerer Schacht neben Raum, ohne Medien - ungenutzt

Code	Trakt	Ebene	Raumbezeichnung	Raum-Nr.	Diagnose	Zustand	Kosten			Handlungsbedarf					
Phase										kurfristig 1-3		mittelfristig 3-10		langfristig 10-15	
A						a = gut b = leichte Abnutzung c = grössere Abnutzung d = Ende Lebensdauer	Menge	Einheitspreis	Preis	Anteil in %	Summe	Anteil in %	Summe	Anteil in %	Summe
Massnahme	A	-2	TV-Zentrale	-2.423	Korrekte Abschottung, Reparatur Wanddämmung	1	4'500	4'500	100%	4'500			0%	0	
K41 137	A	-2	Archiv	-2.409											
K41 137	A	-2	Archiv	-2.410

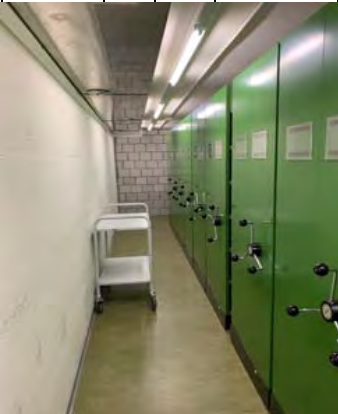
<p>Diagnose: Boden: Linoleum - i.O. Wand: Beton / KN roh, teilweise gestrichen - i.O. Decke: Beton gestrichen - i.O. Steigzonen: - Wärmeabgabe: - Lüftung: i.O. Sanitäre Installationen: - Beleuchtung: i.O. Elektr. Installationen: i.O. Türen: i.O. Funktionstauglichkeit: Dichtigkeit: Wärmedämmung: Schalldämmung: Sicherheit: : Drehknopfzylinder, Brandschutztüre Schliessmechanik:</p>										
K41 139	A	-2	Entsorgungsraum	-2.406

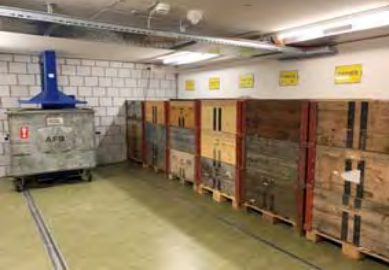
<p>Diagnose: Boden: Linoleum - i.O. Wand: Beton gestrichen / KN - i.O. Decke: Beton gestrichen - i.O. Steigzonen: Wärmeabgabe: - Lüftung: i.O. Sanitäre Installationen: - Beleuchtung: i.O. Elektr. Installationen: veraltet, teilweise erneuert z.B. Brandmelder Türen: beschädigt Funktionstauglichkeit: Dichtigkeit: i.O. Wärmedämmung: - Schalldämmung: - Sicherheit: Schliessmechanik: i.O.</p>

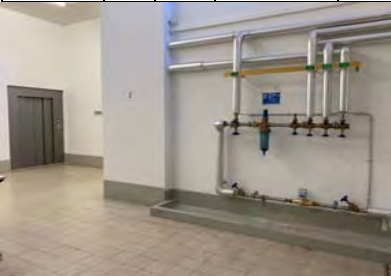
K41 141	B	-2	Flur	-2.341											
K41 141	B	-2	Flur	-2.347

Diagnose: Boden: keramische Platten - i.O. Wand: Verputz i.O. Decke: heruntergehängte Metalldecke - veraltet. Hen auf Widerstandsfähigkeit prüfen wäre sinnvoll Steigzonen: - Wärmeabgabe: - Lüftung: - Sanitäre Installationen: Wasserbatterie offen im Raum installiert. Ungünstige Position Beleuchtung: i.O. Elektr. Installationen: veraltet, intakt Türen: Brandschutztüren, ausser zu Abstellraum noch eine alte eingebaut Funktionstauglichkeit: i.O. Dichtigkeit: i.O. Wärmedämmung: - Schalldämmung: - Sicherheit: Treppengeländer erfüllt SIA 358 nicht. Das Geländer ist 90cm hoch (100cm Pflicht) und zwischen den Staketten wird das Maximalmass von 12cm überschritten. Schliessmechanik: Türen soweit i.O. Fenster: - Sonnenschutz: -

Code	Trakt	Ebene	Raumbezeichnung	Raum-Nr.	Diagnose	Zustand	Kosten			Handlungsbedarf					
Phase										kurfristig 1-3		mittelfristig 3-10		langfristig 10-15	
A						a = gut b = leichte Abnutzung c = grössere Abnutzung d = Ende Lebensdauer	Menge	Einheitspreis	Preis	Anteil in %	Summe	Anteil in %	Summe	Anteil in %	Summe
Massnahme	B	-2	Flur	-2.347	Verkleidung Wasserverteilung		25	350	8'750	100%	8'750			0%	0
K41 143	B	-2	Aufzugsmaschine	-2.348

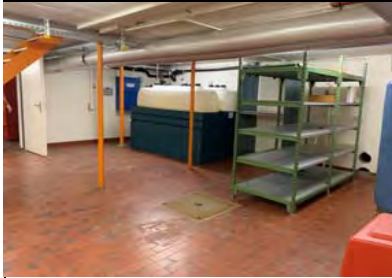
Diagnose: Boden: Klinkerplatten - gebraucht, intakt Wand: roh gestrichen - i.O. Decke: roh gestrichen - i.O. Steigzonen: Wärmeabgabe: Heizungsanlage, Erdgas-Wärmerzeugung Lüftung: Sanitäre Installationen: Beleuchtung: Elektr. Installationen: Türen: Funktionstauglichkeit: Dichtigkeit: Wärmedämmung: Schalldämmung: Sicherheit: Interne Treppe hält SIA 358 nicht ein. Maximalbreite 12cm wird überschritten. Höhe Absturzsicherung unter 100cm Schliessmechanik: -

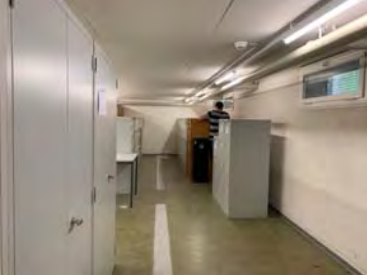
Diagnose: Boden: Linoleum - i.O. Wand: roh gestrichen - i.O. Decke: roh gestrichen - i.O. Steigzonen: - Wärmeabgabe: veraltet, muss ersetzt werden. Heizleitungen an Decke, Rohrdämmungen teilweise beschädigt. Lüftung: natürlich, mit Fenster Sanitäre Installationen: - Beleuchtung: i.O. Elektr. Installationen: veraltet, intakt Türen: i.O. Funktionstauglichkeit: i.O. Dichtigkeit: i.O. Wärmedämmung: Holzwoleplatten an Aussenwand, intakt, teilweise Verfärbungen Schalldämmung: - Sicherheit: - Schliessmechanik: i.O. Fenster: veraltet Sonnenschutz: - Absturzsicherung: -

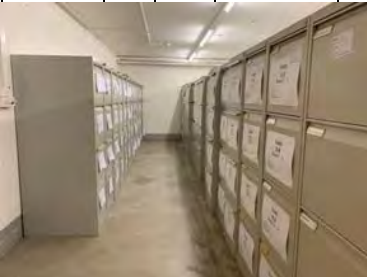
K41 150	C	-2	Archiv	-2.207

Diagnose: Boden: Zementüberzug - teilw. verfärbt Wand: roh gestrichen - i.O. Decke: roh gestrichen - i.O. Steigzonen: ehem. Steigzone von unten geschlossen. Wärmeabgabe: - Lüftung: mechanisch, alt aber funktionsfähig Sanitäre Installationen: - Beleuchtung: i.O. Elektr. Installationen: veraltet, intakt Türen: i.O. Funktionstauglichkeit: i.O. Dichtigkeit: ehem. Steigzone mit Spuren, scheint aber dicht zu sein Wärmedämmung: - Schalldämmung: - Sicherheit: - Schliessmechanik: i.O. Fenster: - Sonnenschutz: - Absturzsicherung: -										
K41 151	C	-2	Archiv	-2.242

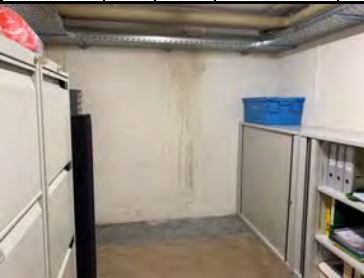
Diagnose: Boden: Zementüberzug - gebraucht Wand: roh gestrichen - teilw. verfärbt, wahrscheinlich bei Einbau Brandschutzkitt Decke: roh gestrichen - i.O. Steigzonen: - Wärmeabgabe: - Lüftung: keine Lüftung, gefangener Raum Sanitäre Installationen: - Beleuchtung: i.O. Elektr. Installationen: veraltet, intakt Türen: i.O. ;- Funktionstauglichkeit: i.O. Dichtigkeit: kleine ehem. Wassereindringung in Raumecke Wärmedämmung: - Schalldämmung: - Sicherheit: - Schliessmechanik: i.O. Fenster: - Sonnenschutz: - Absturzsicherung: -										
K41 152	C	-2	Flur	-2.221											
K41 152	C	-2	Flur	-2.251

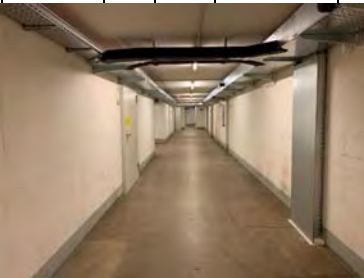
K41 152	C	-2	Flur	-2.201

Diagnose: Boden: Zementüberzug, gebraucht Wand: roh gestrichen - verschmutzt Decke: roh gestrichen i.O. Steigzonen: - Wärmeabgabe: - Lüftung: - Sanitäre Installationen: - Beleuchtung: i.O. Elektr. Installationen: veraltet, intakt Türen: Türblätter + Steuerung halten Brandschutz ein. Zargen teilweise hohl - nicht eingehalten. ;- Funktionstauglichkeit: i.O. Dichtigkeit: sichtbarer Riss entlang Fuge, Loch zu Archiv -2.231 Wärmedämmung: keine vorhanden - evtl. sinnvoll für darüberliegende Büros Schalldämmung: - Sicherheit: i.O. Schliessmechanik: i.O. Fenster: - Sonnenschutz: - Absturzsicherung: - Treppe: dito unteres Geschoss, Handläufe fehlen Aktenlift: ausser Betrieb										
K41 153	C	-2	EDV-Lager	-2.224											
K41 153	C	-2	EDV-Lager	-2.212

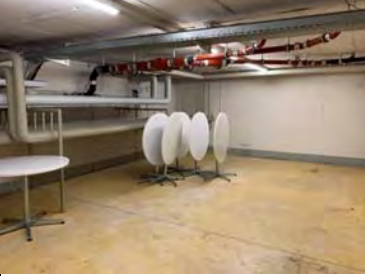
Diagnose: Boden: Zementüberzug - gebraucht Wand: roh gestrichen - i.O. Decke: roh gestrichen - i.O. Steigzonen: - Wärmeabgabe: - Lüftung: keine, gefangener Raum Sanitäre Installationen: diverse Installationen, teilweise ersetzt (neue Gussleitungen) Beleuchtung: i.O. Elektr. Installationen: veraltet, intakt Türen: i.O. : - Funktionstauglichkeit: i.O. Dichtigkeit: i.O. Wärmedämmung: Rohrdämmungen alt, intakt Schalldämmung: - Sicherheit: - Schliessmechanik: i.O. Fenster: - Sonnenschutz: - Absturzsicherung: -

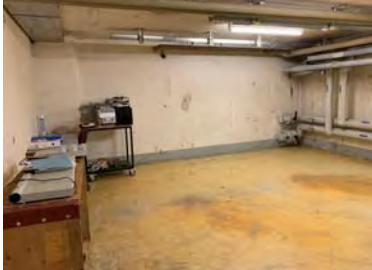
Diagnose: Boden: Zementüberzug - abgenutzt, verschmutzt Wand: roh gestrichen, verschmutzt Decke: roh gestrichen i.O. Steigzonen: diverse Durchbrüche, fehlerhaft geschlossen Wärmeabgabe: - Lüftung: i.O. Sanitäre Installationen: diverse Installationen, teilw. beschädigt, teilw. erneuerte Gussleitungen. Einiges nicht mehr in Betrieb -> Rückbau möglich Beleuchtung: i.O. Elektr. Installationen: veraltet, intakt Türen: i.O. :- Funktionstauglichkeit: - Dichtigkeit: - Wärmedämmung: - Schalldämmung: - Sicherheit: - Schliessmechanik: i.O. Fenster: - Sonnenschutz: - Absturzsicherung: -

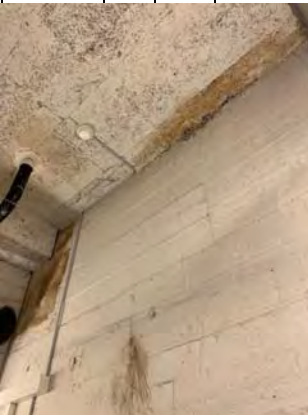
<p>Diagnose: Boden: Zementüberzug - i.O. Wand: roh, teilweise gestrichen - vereinzelt verschmutzt Decke: Holzwohleplatten Steigzonen: Durchbrüche brandschutztechnisch abgeschottet i.O. Wärmeabgabe: mobiler Radiator, elektrisch betrieben Lüftung: - Sanitäre Installationen: Leitungen in gutem Zustand Beleuchtung: i.O. Elektr. Installationen: veraltet, intakt Türen: i.O. Funktionstauglichkeit: i.O. Erdbebenertüchtigung erstellt. Dichtigkeit: ehem. Wassereintritte an Decke, scheint inzwischen dicht zu sein Wärmedämmung: sinnvoll an Decke und Wand zu Rampe Schalldämmung: - Sicherheit: - Schliessmechanik: i.O. Fenster: - Sonnenschutz: - Absturzsicherung: -</p>

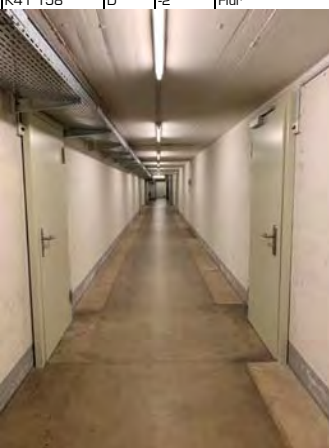
K41 158	D	-2	Flur	-2.141

<p>Diagnose: Boden: Zementüberzug - i.O. Wand: roh gestrichen - i.O. Decke: roh gestrichen - i.O. Steigzonen: - Wärmeabgabe: - Lüftung: - Sanitäre Installationen: - Beleuchtung: i.O. Elektr. Installationen: i.O. Türen: i.O. Funktionstauglichkeit: i.O. Dichtigkeit: Riss an gleicher Stelle wie unteres Geschoss Wärmedämmung: - Schalldämmung: - Sicherheit: - Schliessmechanik: i.O.</p>

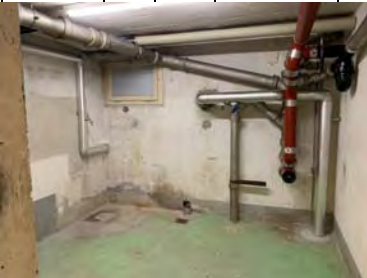
Diagnose: Boden: grundsätzlich gebraucht, intakt Wand: Decke: Steigzonen: Wärmeabgabe: Lüftung: Sanitäre Installationen: teilweise ersetzt. Sockelrohr in altem Zustand Beleuchtung: i.O. Elektr. Installationen: Türen: i.O. Funktionstauglichkeit: Dichtigkeit: Wärmedämmung: Schalldämmung: Sicherheit: Schliessmechanik: Fenster: veraltet Sonnenschutz: Absturzsicherung:										
K41 167	D	-2	WC	-2.101											
					Diagnose: Boden: Oberflächen grundsätzlich gebraucht aber intakt Wand: Decke: Steigzonen: Wärmeabgabe: veraltet Lüftung: natürliche Lüftung mit Fenster Sanitäre Installationen: Installationen und Apparate veraltet Beleuchtung: i.O. Elektr. Installationen: veraltet Türen: keine Brandschutztüre Funktionstauglichkeit: i.O. Dichtigkeit: i.O. Wärmedämmung: Schalldämmung: Sicherheit: Schliessmechanik: Fenster: veraltet Sonnenschutz: Absturzsicherung:

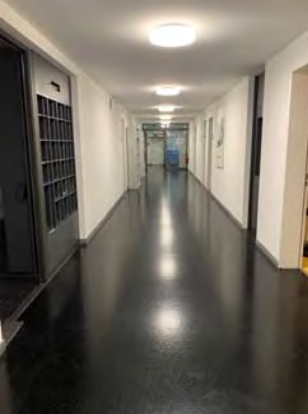
Diagnose: Boden: Gussasphalt - i.O. Wand: Verputz - i.O. Decke: Verputz - i.O. Steigzonen: - Wärmeabgabe: - Lüftung: - Sanitäre Installationen: - Beleuchtung: i.O. Elektr. Installationen: i.O. Türen: grösstenteils veraltete Türblätter Funktionstauglichkeit: i.O. Dichtigkeit: i.O. Wärmedämmung: - Schalldämmung: - Sicherheit: - Schliessmechanik: i.O. Fenster: - Sonnenschutz: - Absturzsicherung: -										
K41 172	A	-1	Abstellraum WC	-1.407											
K41 172	A	-1	WC	-1.405											
K41 172	A	-1	WC	-1.409

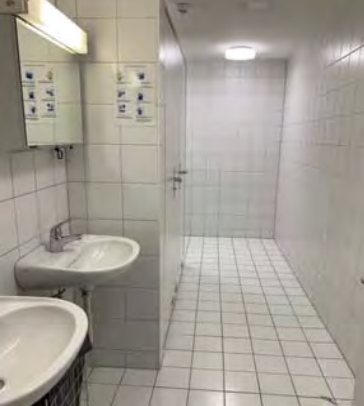
Diagnose: Boden: Keramikplatten - i.O. Wand: Keramikplatten - i.O. Decke: abgehängte Decke - i.O. Steigzonen: effizient aufgebaut, Stranganordnung Wärmeabgabe: - Lüftung: Abluftanlage i.O. Sanitäre Installationen: leichte Abnützungen, für Vewendung weiterhin i.O. Beleuchtung: i.O. Elektr. Installationen: i.O. Türen: i.O. Funktionstauglichkeit: i.O. Dichtigkeit: - Wärmedämmung: - Schalldämmung: - Sicherheit: Es ist möglich, dass die Rutschfestigkeit nicht eingehalten wird. Schliessmechanik: - Fenster: - Sonnenschutz: - Absturzsicherung: -

Code	Trakt	Ebene	Raumbezeichnung	Raum-Nr.	Diagnose	Zustand	Kosten			Handlungsbedarf					
Phase										kurfristig 1-3		mittelfristig 3-10		langfristig 10-15	
A						a = gut b = leichte Abnutzung c = grössere Abnutzung d = Ende Lebensdauer	Menge	Einheitspreis	Preis	Anteil in %	Summe	Anteil in %	Summe	Anteil in %	Summe
Massnahme	A	-1	WC	-1.409	Neuerstellung WC Trennwände bei Sanierung		4	1'600	6'400	0%	0			100%	6'400
K41 173	A	-1	Technik	-1.411

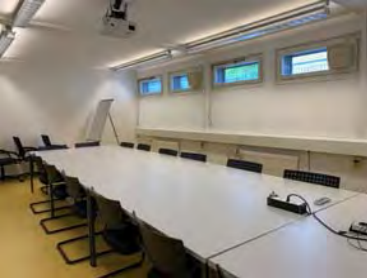
K41 174	A	-1	Sitzung	-1.412											
K41 174	A	-1	Sitzung	-1.414

Diagnose: Boden: Linoleum - i.O. Wand: Verputz - i.O. Decke: Verputz - i.O. Steigzonen: - Wärmeabgabe: Radiatoren - veraltet Lüftung: natürlich, mit Fenster zusätzlich Ventilatoren. diese sind veraltet Sanitäre Installationen: - Beleuchtung: i.O. Elektr. Installationen: Kabelkanal entlang Fenster - i.O. Beamertechnik neuwertig Türen: altes Türblatt mit leichten Abnützungen Funktionstauglichkeit: i.O. Dichtigkeit: i.O. Wärmedämmung: Schalldämmung Wände zwischen Büros in Mauerwerk erstellt - i.O. Sicherheit: - Schliessmechanik: veraltet Fenster: veraltet, 2fach-Verglasung, Abnützungen Sonnenschutz: Rolläden, Funktion i.O. Absturzsicherung: -

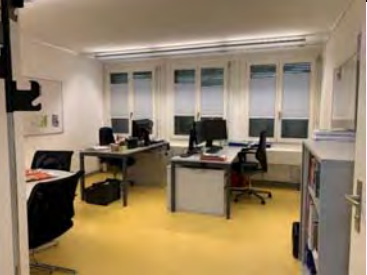
Diagnose: Boden: Linoleum - i.O. Wand: Verputz - i.O. Decke: abgehängte Decke - i.O. Staigzonen: - Wärmeabgabe: Radiatoren - veraltet Lüftung: natürlich, mit Fenster Sanitäre Installationen: - Beleuchtung: i.O. Elektr. Installationen: Kabelkanal entlang Fenster - i.O. Türen: altes Türblatt mit leichten Abnützungen Funktionstauglichkeit: i.O. Dichtigkeit: i.O. Wärmedämmung: Schalldämmung: Wände zwischen Büros in Mauerwerk erstellt - Schalldämmung i.O. Sicherheit: - Schliessmechanik: veraltet Fenster: veraltet, 2fach-Verglasung, Abnützungen Sonnenschutz: Rollläden, Funktion i.O. Absturzsicherung: -

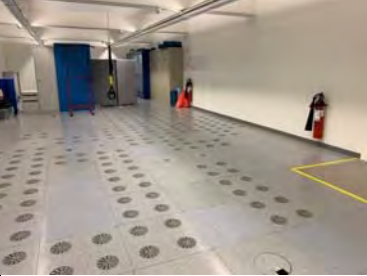
K41 176	B	-1	Rechenzentrum	-1.322											
K41 176	B	-1	Raumlufttechnik	-1.321

Diagnose: Boden: Doppelboden mit Linoleum - i.O. Wand: Verputz - i.O. Decke: Verputz - i.O. Staigzonen:- Wärmeabgabe: - Lüftung: natürliche Lüftung mit Fenster Sanitäre Installationen: Rohrdämmungen teilweise beschädigt Beleuchtung: i.O. Elektr. Installationen: i.O. Türen: i.O. Funktionstauglichkeit: nicht mehr ursprüngliche Nutzung, neu als Sport-/Entspannungsraum Dichtigkeit: i.O. Wärmedämmung: - Schalldämmung: - Sicherheit: Bodenmarkierung bei Rampe / Rampe mit mehr als 6% Gefälle, nicht behindertengerecht Schliessmechanik: Panikschloss, i.O. Fenster: 2fach-IV, energetisch nicht mehr tauglich Sonnenschutz: - Absturzsicherung: -

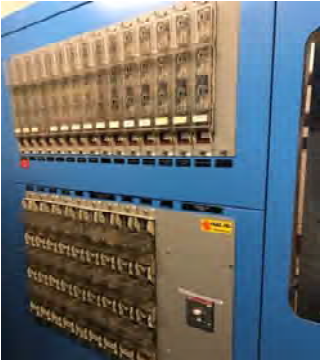
</div> <div>Diagnose: Boden: PVC-Belag gebraucht Wand: Verputz i.O. Decke: Verputz i.O. Steigzonen:- Wärmeabgabe: - Lüftung: - Sanitäre Installationen: - Beleuchtung: i.O. Elektr. Installationen: Hauptverteilung soweit intakt, nähere Infos in Bericht von CSPMeier Türen: i.O. Funktionstauglichkeit: i.O. Dichtigkeit: i.O. Wärmedämmung: - Schalldämmung: - Sicherheit: Zugang nur für Hauswarte, daher i.O. Schliessmechanik: i.O. Fenster: - Sonnenschutz: - Absturzsicherung: -</div>

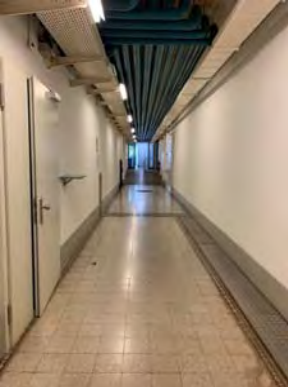
K41 180	B	-1	Flur	-1.333	<div>

</div> <div>Diagnose: Boden: Steinplatten, Rillenplatten im Rampenbereich - gebraucht Wand: Verputz - i.O. Decke: roh gestrichen, hoher Installationsgrad - i.O. Steigzonen: - Wärmeabgabe: - Lüftung: - Sanitäre Installationen: Leitungen an Decke und entsprechende Dämmungen intakt Beleuchtung: i.O. Elektr. Installationen: teilweise veraltet Türen: alle i.O. Funktionstauglichkeit: i.O. Dichtigkeit: i.O. Wärmedämmung: - Schalldämmung: - Sicherheit: Rampe ist steiler als 6% - erfüllt SIA 500 nicht. Glasbrandschutztüren sind zu prüfen auf neue SIGAB-Normen (Durchbruchschutz) Schliessmechanik: i.O. Fenster: - Sonnenschutz: - Absturzsicherung: -</div>

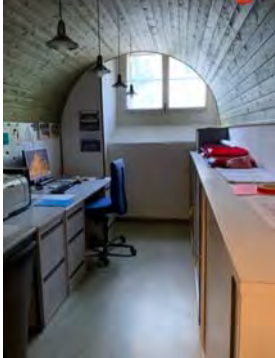
<p>Diagnose: Boden: Linoleum - i.O. Wand: Verputz - i.O. Decke: Taferkonstruktion / roh gestrichen i.O. Steigzonen: - Wärmeabgabe: - Lüftung: natürlich über Fenster Sanitäre Installationen: i.O. Beleuchtung: i.O. Elektr. Installationen: veraltet Türen: i.O. Funktionstauglichkeit: i.O. Dichtigkeit: i.O. Wärmedämmung: - Schalldämmung: - Sicherheit: - Schliessmechanik: Panikschloss i.O. Fenster: veraltet Sonnenschutz: kein Sonnenschutz Absturzsicherung: -</p>										
K41 184	B	-1	Waschküche	-1.305

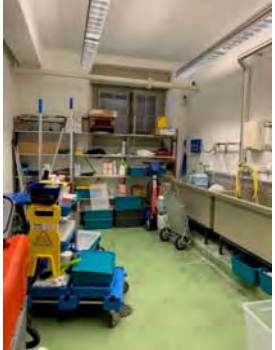
<p>Diagnose: Boden: Linoleum i.O. Wand: Verputz i.O. Decke: Verputz i.O. Steigzonen: - Wärmeabgabe: - Lüftung: natürlich, über Fenster Sanitäre Installationen: Leitungen neuwertig, Boiler Warmwasser veraltet Beleuchtung: i.O. Elektr. Installationen: veraltet Türen: i.O. Funktionstauglichkeit: i.O. Dichtigkeit: i.O. Wärmedämmung: im Sockelbereich Schalldämmung: - Sicherheit: - Schliessmechanik: i.O. Fenster: veraltet Sonnenschutz: veraltet Absturzsicherung: -</p>

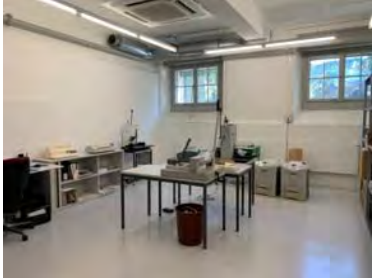
K41 185	B	-1	Kopieren	-1.304

<p>Diagnose: Boden: Linoleum i.O. Wand: Verputz i.O. Decke: Verputz i.O. Steigzonen: - Wärmeabgabe: i.O. Lüftung: natürlich, über Fenster Sanitäre Installationen: neuwertiges Klimagerät an Decke Beleuchtung: i.O. Elektr. Installationen: veraltet Türen: i.O. Funktionstauglichkeit: i.O. Dichtigkeit: i.O. Wärmedämmung: im Sockelbereich Schalldämmung: - Sicherheit: - Schliessmechanik: i.O. Fenster: veraltet Sonnenschutz: veraltet Absturzsicherung: -</p>

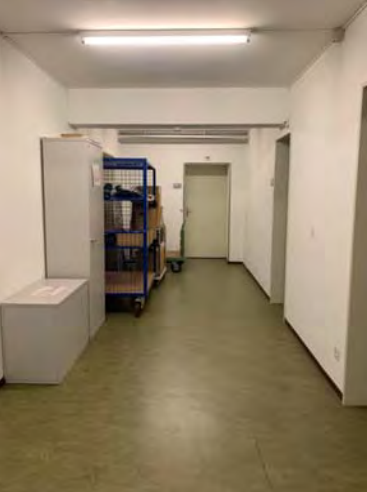
K41 187	B	-1	Flur	-1.347

<p> Diagnose: Boden: PVC-Belag, gebraucht Wand: Verputz gebraucht Decke: Verputz gebraucht Steigzonen: - Wärmeabgabe: - Lüftung: - Sanitäre Installationen: alte Leitungen an Decke Beleuchtung: i.O. Elektr. Installationen: veraltet Türen: veraltet Funktionstauglichkeit: i.O. Dichtigkeit: i.O. Wärmedämmung: - Schalldämmung: - Sicherheit: - Schliessmechanik: teilw. veraltet Fenster: - Sonnenschutz: - Absturzsicherung: - </p>

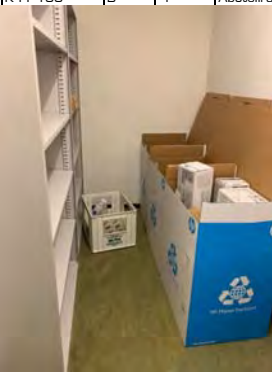
Diagnose: Boden: Linoleum, gebraucht Wand: Verputz gebraucht Decke: Verputz gebraucht Steigzonen: - Wärmeabgabe: - Lüftung: - Sanitäre Installationen: elektrische Boiler für die Warmwasseraufbereitung Beleuchtung: i.O. Elektr. Installationen: veraltet Türen: veraltet Funktionstauglichkeit: i.O. Dichtigkeit: i.O. Wärmedämmung: - Schalldämmung: - Sicherheit: - Schliessmechanik: teilw. veraltet Fenster: - Sonnenschutz: - Absturzsicherung: -

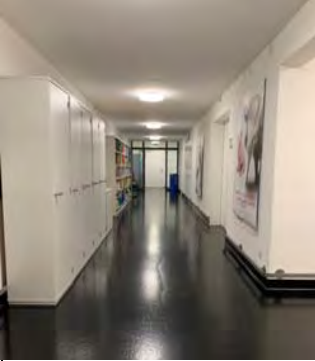
K41 190	C	-1	Flur	-1.221											
K41 190	C	-1	Flur	-1.227											
K41 190	C	-1	Flur	-1.251

Diagnose: Boden: Gussasphalt - i.O. Wand: Verputz - i.O. Decke: Verputz - i.O. Steigzonen: - Wärmeabgabe: - Lüftung: - Sanitäre Installationen: - Beleuchtung: i.O. Elektr. Installationen: i.O. Türen: grösstenteils veraltete Türblätter / Notausgangstüre i.O. Funktionstauglichkeit: i.O. Dichtigkeit: i.O. Wärmedämmung: - Schalldämmung: - Sicherheit: - Schliessmechanik: i.O. Fenster: - Sonnenschutz: - Absturzsicherung: -

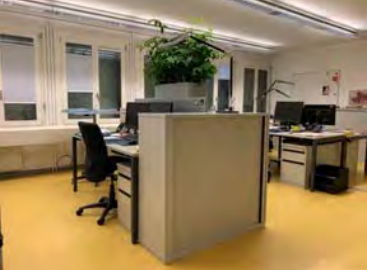
Diagnose: Boden: Linoleum - i.O. Wand: Verputz - i.O. Decke: Verputz - i.O. Steigzonen: - Wärmeabgabe: Radiatoren - veraltet Lüftung: natürlich, mit Fenster Sanitäre Installationen: - Beleuchtung: i.O. Elektr. Installationen: Kabelkanal entlang Fenster - i.O. Türen: altes Türblatt mit leichten Abnützungen Funktionstauglichkeit: i.O. Dichtigkeit: i.O. Wärmedämmung: Schalldämmung: Flankendämmung im Randbereich. Gleichzeitig Akustikdämmung. Wände zwischen Büros in Mauerwerk erstellt - Schalldämmung i.O. Einige Büros mit kompletter Akustikdecke Sicherheit: - Schliessmechanik: veraltet Fenster: veraltet, 2fach-Verglasung, Abnützungen Sonnenschutz: Rollläden, Funktion i.O. Absturzsicherung: -

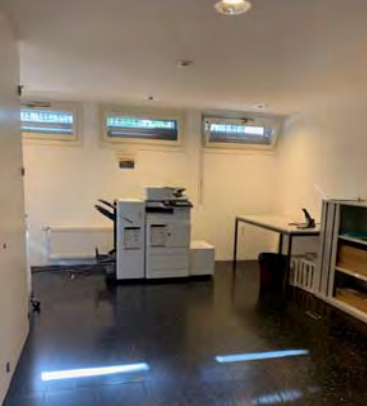
K41 194	C	-1	Bürotechnik	-1.211

Diagnose: Boden: Linoleum, Doppelboden - i.O. Wand: Verputz - i.O. Decke: Verputz - i.O. Steigzonen: - Wärmeabgabe: Radiatoren, veraltet. Thermostaten neuer Lüftung: natürlich, mit Fenster Sanitäre Installationen: - Beleuchtung: i.O. Elektr. Installationen: Alle Installationen unter Doppelboden Türen: Glastüre - i.O. Funktionstauglichkeit: i.O. Dichtigkeit: i.O. Wärmedämmung: Schalldämmung: - Sicherheit: - Schliessmechanik: - Fenster: veraltet Sonnenschutz: veraltet Absturzsicherung: -

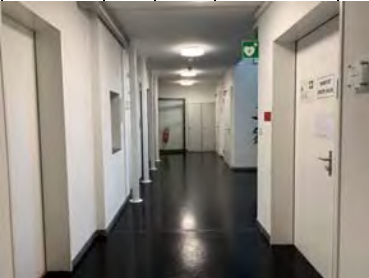
Diagnose: Boden: Gussasphalt - i.O. Wand: Verputz - i.O. Decke: Verputz - i.O. Steigzonen: - Wärmeabgabe: Radiatoren vor Treppenhausfenster - i.O. Lüftung: - Sanitäre Installationen: - Beleuchtung: i.O. Elektr. Installationen: i.O. Türen: wo notwendig Brandschutztüren eingebaut Funktionstauglichkeit: i.O. Dichtigkeit: i.O. Wärmedämmung: Innendämmung - i.O. Schalldämmung: - Sicherheit: Wandabstand der Treppe ist mehr als 5cm -> SIA 358 nicht eingehalten. Brandschutz nicht eingehalten, da diverse Schränke oder dgl. im Fluchtweg sind, Markierungen auf Treppentritte fehlen Schliessmechanik: i.O. Fenster: 2fach Isolierverglasung, Erneuerungsfähig Sonnenschutz: - Absturzsicherung: Mangelhaft, SIA 358 nicht eingehalten. Traversengeländer, Abstände grösser als 12cm

Massnahme	C	-1	Flur	-1.201	Randdetail zwischen Treppenhaus und Verglasung lösen, Darf 5cm nicht überschreiten.		1	3'000	3'000	100%	3'000			0%	0
K41 199	C	-1	Nasszellen	-1.214											
K41 199	C	-1	Nasszellen	-1.218											
K41 199	C	-1	Nasszellen	-1.215

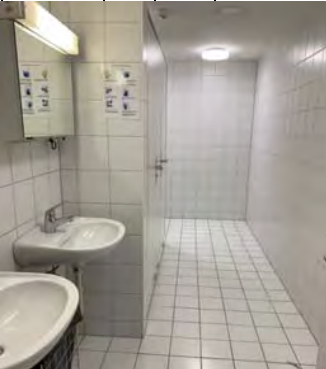
Diagnose: Boden: Keramikplatten - i.O. Wand: Keramikplatten - i.O. Decke: abgehangte Decke - i.O. Steigzonen: effizient aufgebaut, Stranganordnung Wärmeabgabe: - Lüftung: Abluftanlage i.O. Sanitäre Installationen: leichte Abnützungen, für Vewendung weiterhin i.O. Beleuchtung: i.O. Elektr. Installationen: i.O. Türen: i.O. Funktionstauglichkeit: i.O. Dichtigkeit: - Wärmedämmung: - Schalldämmung: - Sicherheit: Es ist möglich, dass die Rutschfestigkeit nicht eingehalten wird. Schliessmechanik: - Fenster: - Sonnenschutz: - Absturzsicherung: -

Code	Trakt	Ebene	Raumbezeichnung	Raum-Nr.	Diagnose	Zustand	Kosten			Handlungsbedarf					
Phase										kurfristig 1-3		mittelfristig 3-10		langfristig 10-15	
A						a = gut b = leichte Abnutzung c = grössere Abnutzung d = Ende Lebensdauer	Menge	Einheitspreis	Preis	Anteil in %	Summe	Anteil in %	Summe	Anteil in %	Summe
Massnahme	C	-1	WC	-1.215	Neuerstellung WC Trennwände bei Sanierung		4	1'600	6'400	0%	0			100%	6'400
K41 200	C	-1	Abstellraum DLZ	-1.217

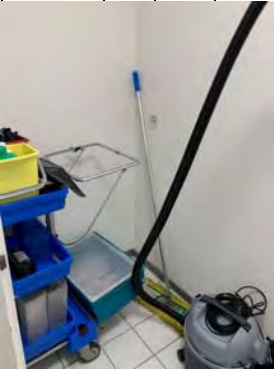
Diagnose: Boden: Keramikplatten - i.O. Wand: Keramikplatten - i.O. Decke: abgehängte Decke - i.O. Steigzonen: - Wärmeabgabe: - Lüftung: Abluftanlage i.O. Sanitäre Installationen: - Beleuchtung: i.O. Elektr. Installationen: i.O. Türen: altes Türblatt mit Lüftungsschlitze Funktionstauglichkeit: i.O. Dichtigkeit: - Wärmedämmung: - Schalldämmung: - Sicherheit: - Schliessmechanik: - Fenster: - Sonnenschutz: - Absturzsicherung: -

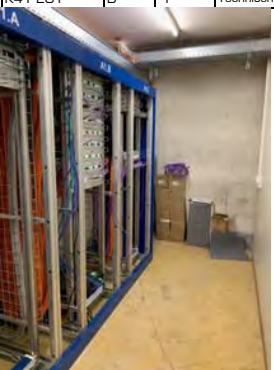
K41 201	D	-1	Technische Zone	-1.134											
K41 201	D	-1	Technische Zone	-1.135

Diagnose: Boden: Zementüberzug - gebraucht, teilw. Risse Wand: roh / gedämmt Decke: roh gestrichen Steigzonen: - Wärmeabgabe: - Lüftung: keine Lüftung (gefangener Raum) Sanitäre Installationen: - Beleuchtung: i.O. Elektr. Installationen: i.O. Türen: i.O. Brandschutztüre Funktionstauglichkeit: i.O. Dichtigkeit: i.O. Wärmedämmung: Holzwolleplatten zu Einstellhalle - i.O. Schalldämmung: - Sicherheit: - Schliessmechanik: kein Panikschloss Fenster: - Sonnenschutz: - Absturzsicherung: -										
K41 202	D	-1	Sanitätsraum	-1.101

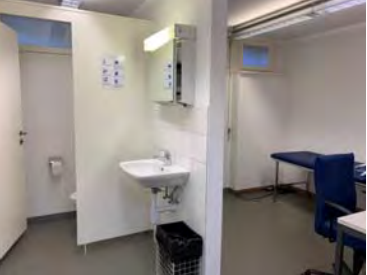
Diagnose: Boden: Gussboden - i.O. Wand: Verputz - i.O. Decke: Verputz - i.O. Steigzonen: i.O. Wärmeabgabe: neuwertig i.O. Lüftung: keine, natürliche Lüftung mit Fenster Sanitäre Installationen: i.O. Beleuchtung: i.O. Elektr. Installationen: i.O. Türen: keine Brandschutztüre Funktionstauglichkeit: i.O. Dichtigkeit: i.O. Wärmedämmung: Innendämmung verputzt, Dimension: Rahmenstärke Schalldämmung: - Sicherheit: - Schliessmechanik: Türschliesser fehlt Fenster: veraltet Sonnenschutz: - Absturzsicherung: -

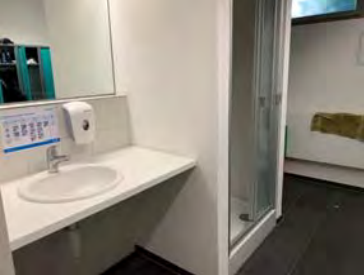
Diagnose: Boden: keramische Platten - i.O. Wand: Verputz - i.O. Decke: abgehängte Gipsdecke - i.O. Steigzonen: Alles UP - i.O. Wärmeabgabe: i.O. Lüftung: i.O. Sanitäre Installationen: i.O. Beleuchtung: i.O. Elektr. Installationen: i.O. Türen: i.O. Funktionstauglichkeit: alles neuwertig - i.O. Dichtigkeit: i.O. Wärmedämmung: Vorsatzschale an Aussenwand - i.O. Schalldämmung: - Sicherheit: Rutschfestigkeit der Platten wurde nicht überprüft. Schliessmechanik: i.O. Fenster: veraltet Sonnenschutz: - Absturzsicherung: -

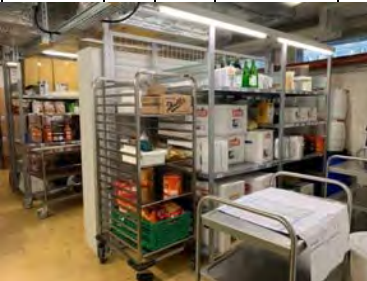
Diagnose: Boden: Zementüberzug - stark abgenützt Wand: roh gestrichen / Gitterverschalung - teilw. starke Gebrauchsspuren Decke: roh gestrichen - i.O. Steigzonen: - Wärmeabgabe: - Lüftung: i.O. Sanitäre Installationen: Mischung zwischen PE und Gussleitungen. Leitungsnetz neuwertig Beleuchtung: i.O. Elektr. Installationen: i.O. Türen: gebraucht, aber intakt Funktionstauglichkeit: i.O. Kühlzellen neuwertig Dichtigkeit: i.O. Wärmedämmung: Holzwoleplatten an Aussenwand - i.O. Schalldämmung: - Sicherheit: i.O. Schliessmechanik: i.O. Fenster: veraltet Sonnenschutz: - Absturzsicherung: -

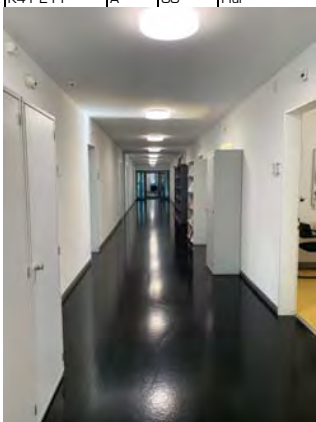
K41 211	A	00	Flur	00.431

<p>Diagnose: Boden: Gussasphalt - i.O. Wand: Verputz - i.O. Decke: Verputz - i.O. Steigzonen: - Wärmeabgabe: i.O. Lüftung: - Sanitäre Installationen: - Beleuchtung: i.O. Elektr. Installationen: i.O. Türen: grösstenteils veraltete Türblätter. Drehtüre im Eingang neuwertig Funktionstauglichkeit: i.O. Dichtigkeit: i.O. Wärmedämmung: vermutlich auf dem Flachdach angebracht Schalldämmung: - Sicherheit: SIGAB Normen werden nicht eingehalten (Fensterglas ragt unter 1m) Schliessmechanik: i.O. Fenster: veraltet Sonnenschutz: - Absturzsicherung: Handlauf im Innenbereich. Im Aussenbereich wird die SIA Norm 358 nicht eingehalten, da im Randbereich eine breitere Lücke als 5cm vorhanden ist (Gefahr Fusseneintritt)</p>

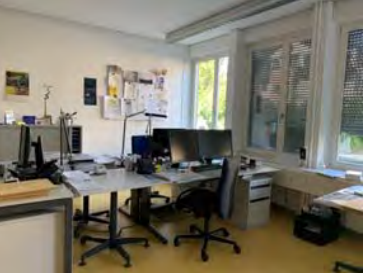
Diagnose: Boden: Linoleum - i.O. Wand: Verputz - i.O. Decke: abgehängte Decke - i.O. Steigzonen: - Wärmeabgabe: Radiatoren - veraltet Lüftung: natürlich, mit Fenster Sanitäre Installationen: - Beleuchtung: i.O. Elektr. Installationen: Kabelkanal entlang Fenster - i.O. Türen: altes Türblatt mit leichten Abnützungen Funktionstauglichkeit: i.O. Dichtigkeit: i.O. Wärmedämmung: Schalldämmung: Wände zwischen Büros in Mauerwerk erstellt - Schalldämmung i.O. Sicherheit: SIGAB Normen werden nicht eingehalten (Fensterglas ragt unter 1m) Schliessmechanik: veraltet Fenster: veraltet, 2fach-Verglasung, Abnützungen Sonnenschutz: Rollläden, veraltet, Funktion i.O. Absturzsicherung: SIA 358 wird bei den Fenstern nicht eingehalten.

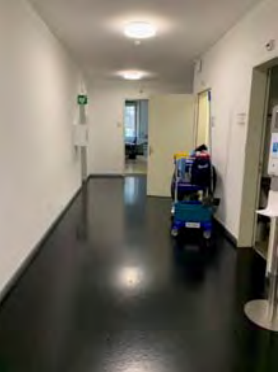
K41 215	B	00	Flur	00.347											
K41 215	B	00	Flur	00.345											
K41 216	B	00	Abstellraum (DLZ)	00.348

Diagnose: Boden: PVC-Belag i.O. Wand: Verputz i.O. Decke: Verputz i.O. Steigzonen: - Wärmeabgabe: - Lüftung: - Sanitäre Installationen: - Beleuchtung: i.O. Elektr. Installationen: i.O. Türen: teilweise veraltet Funktionstauglichkeit: i.O. Dichtigkeit: i.O. Wärmedämmung: - Schalldämmung: - Sicherheit: - Schliessmechanik: - Fenster: - Sonnenschutz: - Absturzsicherung: -

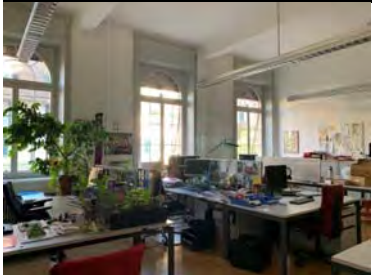
K41 221	B	00	Kanzlei	00.302											
K41 221	B	00	Logistik	00.301											
K41 221	B	00	Büro	00.303

Diagnose: Boden: Parkett i.O. Wand: Verputz i.O. Decke: Verputz i.O. Steigzonen: in 00.303 Steigzone in Ecke, Verkleidung in Holz. brandschutztechnisch nicht konform Wärmeabgabe: Radiatoren, intakt Lüftung: natürlich, Fenster Sanitäre Installationen: - Beleuchtung: i.O. Elektr. Installationen: veraltet Türen: i.O. Funktionstauglichkeit: i.O. Dichtigkeit: i.O. Wärmedämmung: - Schalldämmung: - Sicherheit: - Schliessmechanik: i.O. Fenster: 2fach Isolierverglasung, leichte Abnutzung Sonnenschutz: Ausstellrollläden, tauglich Absturzsicherung: 86.5cm Brüstungshöhe, hält SIA 358 nicht ein.

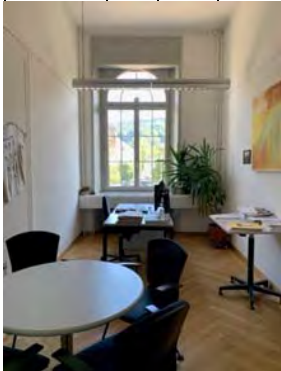
Diagnose: Boden: Parkett /Linoleum i.O. Wand: Verputz i.O. Decke: Verputz i.O. Steigzonen: - Wärmeabgabe: veraltet, intakt Lüftung: natürlich, Fenster Sanitäre Installationen: - Beleuchtung: i.O. Elektr. Installationen: veraltet Türen:veraltet Funktionstauglichkeit: i.O. Dichtigkeit: i.O. Wärmedämmung: - Schalldämmung: - Sicherheit: - Schliessmechanik: Fenster: 2fach Isolierverglasung, leichte Abnutzung Sonnenschutz: Ausstellrollläden, tauglich Absturzsicherung: 86.5cm Brüstungshöhe, hält SIA 358 nicht ein.

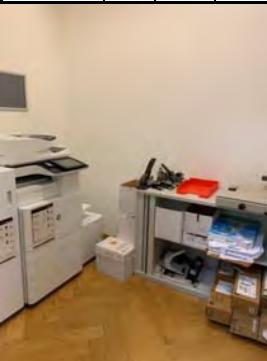
K41 225	B	00	Kopieren	00.325

Diagnose: Boden: Parkett: i.O. Wand: Verputz i.O. teilweise Akustikplatten veraltet. Decke: Akustikdecke veraltet Steigzonen: - Wärmeabgabe: veraltet, intakt Lüftung: keine Lüftung Sanitäre Installationen: - Beleuchtung: i.O. Elektr. Installationen: veraltet Türen:veraltet Funktionstauglichkeit: i.O. Dichtigkeit: i.O. Wärmedämmung: - Schalldämmung: - Sicherheit: - Schliessmechanik: Fenster: Sonnenschutz: Absturzsicherung:

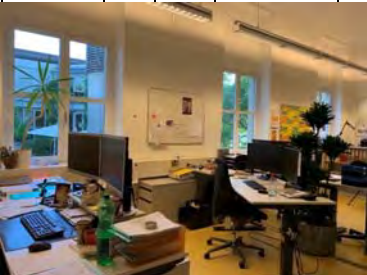
<p>Diagnose: Boden: Linoleum i.O. Wand: Verputz i.O. Decke: Verputz i.O. Steigzonen: - Wärmeabgabe: Konvektoren, veraltet Lüftung: natürlich, Fenster Sanitäre Installationen: - Beleuchtung: i.O. Elektr. Installationen: gebarucht Türen: veraltet Funktionstauglichkeit: i.O. Dichtigkeit: i.O. Wärmedämmung: - Schalldämmung: - Sicherheit: - Schliessmechanik: Fenster: neuwertig, 2fach IV Holz-Metall Sonnenschutz: i.O. Absturzsicherung: 92cm Brüstung - SIA Norm 358 wird eingehalten.</p>										
K41 226	B	00	Flur	00.333

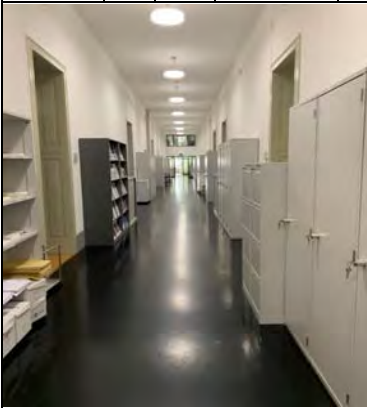
<p>Diagnose: Boden: Gussasphalt i.O. Wand: Verputz i.O. Decke: Verputz i.O. Steigzonen: Wärmeabgabe: Lüftung: - Sanitäre Installationen: - Beleuchtung: i.O. Elektr. Installationen: veraltet, tauglich Türen: veraltete Türen, vermutlich denkmalgeschützt Funktionstauglichkeit: i.O. Dichtigkeit: i.O. Wärmedämmung: - Schalldämmung: - Sicherheit: Gleitsicherheit wurde nicht überprüft / Ende des Flurs jeweils mit einer Brandschutztüre brandschutztechnisch gelöst. Schliessmechanik: - Fenster: - Sonnenschutz: - Absturzsicherung: -</p>

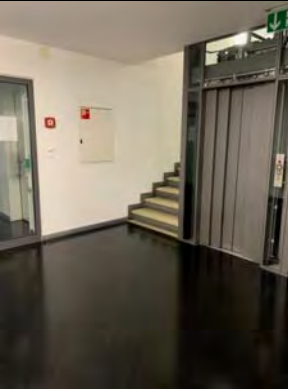
K41 227	C	00	Flur	00.221											
K41 228	C	00	Flur	00.251

Diagnose: Boden: Gussasphalt i.O. Wand: Verputz i.O. Decke: Verputz i.O. Steigzonen: - Wärmeabgabe: - Lüftung: - Sanitäre Installationen: - Beleuchtung: i.O. Elektr. Installationen: i.O. Türen: Brandschutztüren i.O., Holztüren teilweise veraltet Funktionstauglichkeit: i.O. Dichtigkeit: i.O. Wärmedämmung: - Schalldämmung: - Sicherheit: Rutschfestigkeit unüberprüft, SIGAB-Norm der Brandschutztüren zu prüfen Schliessmechanik: i.O. Treppe: dito unten Lift: VSG Glas i.O. Absturzsicherung: Geländer erfüllt SIA 358 nicht. bestehender Aktenlift nicht mehr in Betrieb

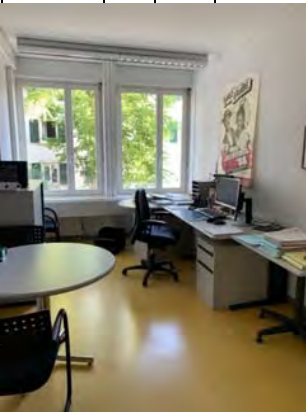
K41 229	C	00	Büro	00.225											
K41 230	C	00	Büro	00.227											
K41 230	C	00	Büro	00.228											
K41 230	C	00	Büro	00.229											
K41 230	C	00	Büro	00.231

Diagnose: Boden: Linoleum i.O. Wand: Verputz i.O. Decke: Verputz i.O. Steigzonen: - Wärmeabgabe: Radiatoren veraltet Lüftung: natürlich, Fenster Sanitäre Installationen: - Beleuchtung: i.O. Elektr. Installationen: veraltet, intakt Türen: veraltet, intakt Funktionstauglichkeit: i.O. Dichtigkeit: i.O. Wärmedämmung: Aussenwände nicht definierbar wie viel Dämmung, da bestehende Planunterlagen fehlen. Gemäss Bericht Zeugin wird von einer bestehenden 6cm Dämmung zwischen Aussenwand und Betonelement ausgegangen. Schalldämmung: Wände zwischen Büros in Mauerwerk erstellt - Schalldämmung i.O. Sicherheit: - Schliessmechanik: kein Drehknopf innen Fenster: veraltet Sonnenschutz: feine Lamellen, veraltet, Funktion i.O. Absturzsicherung: Brüstungshöhe erfüllt SIA 358 nicht bestehender Aktenlift nicht mehr in Betrieb

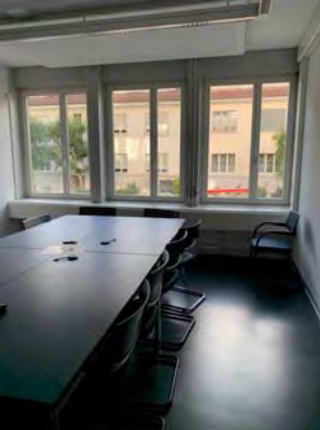
Diagnose: Boden: Linoleum i.O. Wand: Verputz i.O. Decke: Verputz i.O. Steigzonen: - Wärmeabgabe: Radiatoren veraltet Lüftung: natürlich, Fenster Sanitäre Installationen: - Beleuchtung: i.O. Elektr. Installationen: veraltet, intakt Türen: veraltet, intakt, teilweise mit Glaseinsätzen - SIGAB Norm wird nicht eingehalten Funktionstauglichkeit: i.O. Dichtigkeit: i.O. Wärmedämmung: Aussenwände nicht definierbar wie viel Dämmung, da bestehende Planunterlagen fehlen. Gemäss Bericht Zeugin wird von einer bestehenden 6cm Dämmung zwischen Aussenwand und Betonelement ausgegangen. Schalldämmung: Wände zwischen Büros in Mauerwerk erstellt - Schalldämmung i.O. Deckenakustikpaneele - i.O. Sicherheit: - Schliessmechanik: kein Drehknopf innen Fenster: veraltet Sonnenschutz: feine Lamellen, veraltet, Funktion i.O. Absturzsicherung: Brüstungshöhe erfüllt SIA 358 nicht bestehender Aktenlift nicht mehr in Betrieb

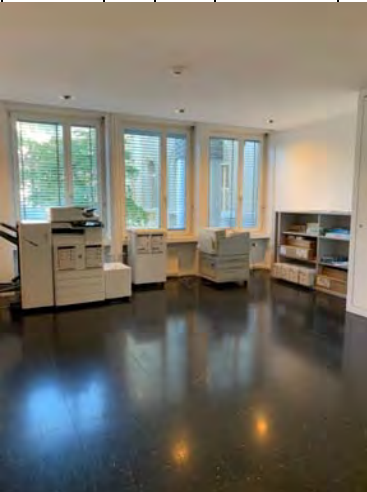
K41 232	C	00	technische Zone	00.211

Diagnose: Boden: Linoleum, Doppelboden - i.O. Wand: Verputz - i.O. Decke: abgehängt - i.O. Steigzonen: - Wärmeabgabe: Radiatoren, veraltet. Thermostaten neuer Lüftung: natürlich, mit Fenster Sanitäre Installationen: - Beleuchtung: eingelegte Spots i.O. Elektr. Installationen: Alle Installationen unter Doppelboden Türen: Glastüre - i.O. Funktionstauglichkeit: i.O. Dichtigkeit: i.O. Wärmedämmung: Aussenwände nicht definierbar wie viel Dämmung, da bestehende Planunterlagen fehlen. Gemäss Bericht Zeugin wird von einer bestehenden 6cm Dämmung zwischen Aussenwand und Betonelement ausgegangen. Schalldämmung: Wände zwischen Büros in Mauerwerk erstellt - Schalldämmung i.O. Sicherheit: - Schliessmechanik: - Sonnenschutz: feine Lamellen, veraltet, Funktion i.O. Absturzsicherung: Brüstungshöhe erfüllt SIA 358 nicht										
K41 233	C	00	WC Herren	00.218

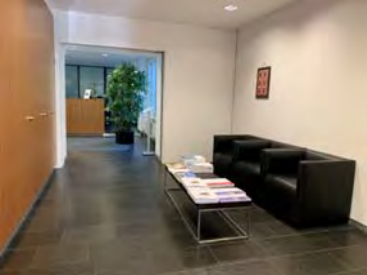
Diagnose: Boden: Schiefer i.O. Wand: Verputz i.O. Decke: i.O. Steigzonen: Wärmeabgabe: Lüftung: Sanitäre Installationen: Beleuchtung: Spots in abgehängte Decke i.O. Elektr. Installationen: i.O. Türen: i.O. brandfallgesteuerte Schiebetüre Funktionstauglichkeit: i.O. Dichtigkeit: i.O. Wärmedämmung: Schalldämmung: Sicherheit: Rutschfestigkeit wurde nicht überprüft Schliessmechanik: Fenster: Sonnenschutz: Absturzsicherung:										
K41 235	C	00	Flur	00.201											
K41 235	C	00	Abstellraum	00.204

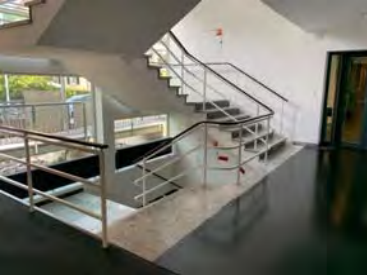
Diagnose: Boden: Gussasphalt i.O. Wand: Verputz i.O. Decke: abgehängte Decke i.O. Steigzonen: - Wärmeabgabe: Radiatoren entlang Verglasung i.O. Lüftung: - Sanitäre Installationen: - Beleuchtung: i.O. Elektr. Installationen: i.O. Türen: i.O. Funktionstauglichkeit: i.O. Dichtigkeit: i.O. Wärmedämmung: Aussenwände nicht definierbar Schalldämmung: - Sicherheit: Geländer erfüllt SIA 358 nicht Schliessmechanik:

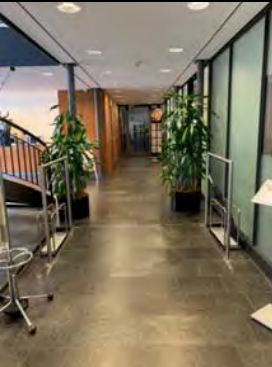
Diagnose: Boden: Gussasphalt i.O. Wand: Verputz i.O. Decke: abgehängte Decke i.O. Steigzonen: - Wärmeabgabe: entlang Fenster - veraltet (nicht erneuert mit Rest) Lüftung: natürlich, mit Fenster Sanitäre Installationen: - Beleuchtung: i.O. Elektr. Installationen: i.O. Türen: i.O. Funktionstauglichkeit: i.O. Dichtigkeit: i.O. Wärmedämmung: Aussenwände nicht definierbar Schalldämmung: Akustikelemente an Decke Sicherheit: Das Geländer der Wendeltreppe erfüllt die SIA Norm 358 nicht, da der Geländerrücklauf im oberen Geschoss 92cm ist (müsste 100cm). restliches Geländer i.O. Fenster-Absturzicherung nicht konform, Brüstungshöhe zu tief resp. Handlauf fehlt Schliessmechanik: - Windfang: raumhohes Glas, Durchbruchschutz (SIGAB-Norm) muss überprüft werden

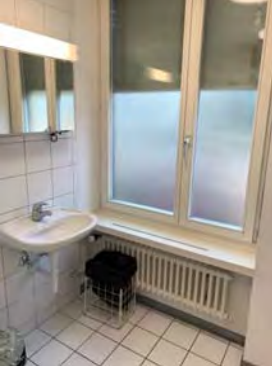
Diagnose: Boden: keramische Platten i.O. Wand: keramische Platten i.O. Decke: abgehängte Decke i.O. Steigzonen: Wärmeabgabe: Radiatoren veraltet Lüftung: Abluftanlagen i.O. Sanitäre Installationen: UP, i.O. Beleuchtung: i.O. Elektr. Installationen: i.O. Türen: i.O. Funktionstauglichkeit: i.O. Dichtigkeit: i.O. Wärmedämmung: Aussenwand nicht definiert Schalldämmung: Sicherheit: Rutschfestigkeit nicht überprüft Schliessmechanik: i.O. Fenster: veraltet Sonnenschutz: alte Lamellen, funktionieren Absturzicherung: SIA 358 nicht eingehalten

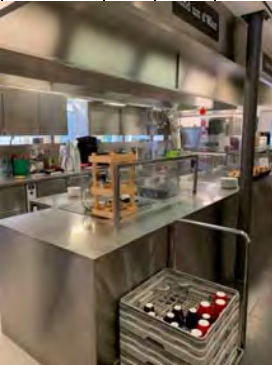
Diagnose: Boden: Schiefer / Zementüberzug i.O. Wand: Verputz i.O. Decke: abgehangte Decke i.O. Steigzonen: - Wärmeabgabe: Radiatoren veraltet Lüftung: i.O. Sanitäre Installationen: i.O. Beleuchtung: i.O. Elektr. Installationen: i.O. Türen: i.O. Funktionstauglichkeit: nach Rücksprache mit Koch - Geräte in gutem Zustand Dichtigkeit: i.O. Wärmedämmung: siehe oben Schalldämmung: - Sicherheit: - Schliessmechanik: - Fenster: veraltet Sonnenschutz: veraltet Absturzsicherung: nicht eingehalten

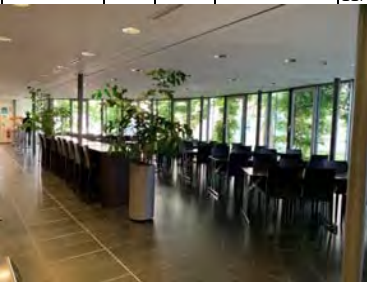
K41 240	D	00	Personalrestaurant	00.131

Diagnose: Boden: Schiefer i.O. Wand: Verputz i.O. Decke: abgehangte Decke i.O. Steigzonen: - Wärmeabgabe: Radiatoren veraltet Lüftung: i.O. Sanitäre Installationen: i.O. Beleuchtung: i.O. Elektr. Installationen: i.O. Türen: Schiebetüren + Aussentüre, Öffnung mit Bewegungsmelder i.O. Funktionstauglichkeit: i.O. Dichtigkeit: i.O. Wärmedämmung: Wärmeschutz mit Fenster, kaum Wandanteil Schalldämmung: - Sicherheit: SIGAB-Norm bei Fensterfront evtl. nicht eingehalten (Durchbruchschutz) Schliessmechanik: - Fenster: neuwertig Sonnenschutz: Stoffmarkisen aussen i.O. Absturzsicherung: i.O.										
K41 241	D	00	Anlieferung	00.121

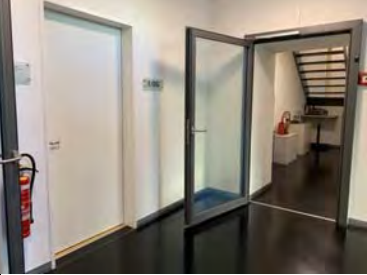
<p>Diagnose: Boden: Gussasphalt - i.O. Wand: Verputz - i.O. Decke: Verputz - i.O. Steigzonen: - Wärmeabgabe: i.O. Lüftung: - Sanitäre Installationen: - Beleuchtung: i.O. Elektr. Installationen: i.O. Türen: i.O. Funktionstauglichkeit: i.O. Dichtigkeit: i.O. Wärmedämmung: - Schalldämmung: - Sicherheit: Brandschutztürgläser auf SIGAB zu prüfen Schliessmechanik: i.O. Fenster: - Sonnenschutz: - Absturzsicherung:</p>										
K41 244	A	01	Sitzung	01.429	<p>Diagnose: Boden: Wand: Decke: Steigzonen: Wärmeabgabe: Lüftung: Sanitäre Installationen: Beleuchtung: Elektr. Installationen: Türen: : Funktionstauglichkeit: Dichtigkeit: Wärmedämmung: Schalldämmung: Sicherheit: : Schliessmechanik:</p>

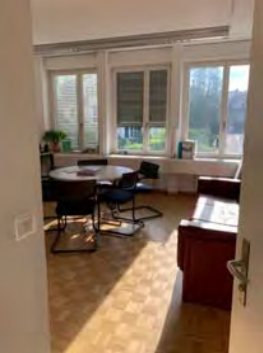
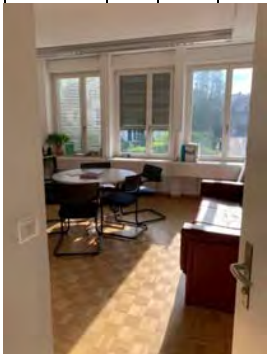
Diagnose: Boden: Linoleum/Parkett: - i.O. Wand: Verputz - i.O. Decke: Verputz - i.O. Steigzonen: - Wärmeabgabe: Radiatoren - veraltet Lüftung: natürlich, mit Fenster Sanitäre Installationen: - Beleuchtung: i.O. Elektr. Installationen: Kabelkanal entlang Fenster - i.O. Türen: altes Türblatt mit leichten Abnützungen Funktionstauglichkeit: i.O. Dichtigkeit: i.O. Wärmedämmung: Schalldämmung: Wände zwischen Büros in Mauerwerk erstellt - Schalldämmung i.O. Sicherheit: SIGAB Normen werden nicht eingehalten (Fensterglas ragt unter 1m) Schliessmechanik: veraltet Fenster: veraltet, 2fach-Verglasung, Abnützungen Sonnenschutz: Rollläden, veraltet, Funktion i.O. Absturzsicherung: SIA 358 wird bei den Fenstern nicht eingehalten.

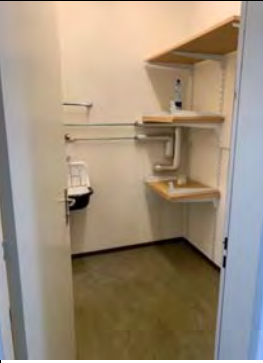
Diagnose: Boden: Linoleum - gebraucht Wand: Verputz - gebraucht Decke: roh gestrichen - i.O. Steigzonen: - Wärmeabgabe: - Lüftung: - Sanitäre Installationen: Leitungen und Apparate in intaktem Zustand, Trog veraltet Beleuchtung: i.O. Elektr. Installationen: i.O. Türen: veraltet Funktionstauglichkeit: i.O. Dichtigkeit: i.O. Wärmedämmung: Schalldämmung: Sicherheit: Schliessmechanik: veraltet Fenster: Sonnenschutz: Absturzicherung:

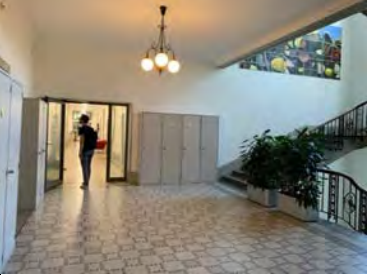
<p> Diagnose: Boden: Steinbelag - i.O. Wand: Verputz i.O. Decke: Verputz i.O. Steigzonen: - Wärmeabgabe: Radiatoren i.O. Lüftung: natürlich, Fenster Sanitäre Installationen: Beleuchtung: alte Leuchtmittel, Lampe denkmalgeschützt Elektr. Installationen: veraltet Türen: Brandschutztüren / denkmalgeschützte Windfangtüre Funktionstauglichkeit: i.O. Dichtigkeit: i.O. Wärmedämmung: Schalldämmung: Sicherheit: Schränke und PET-Behälter müssen aus Fluchtweg entfernt werden. Treppengeländer halt: SIA Norm 358 nicht ein. </p>										
K41 253	B	01	Flur	01.333

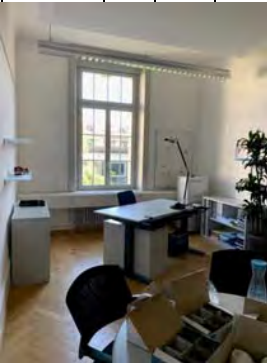
Diagnose: Boden: Linoleum / Parkett i.O. Wand: Verputz i.O. Decke: Verputz i.O. Steigzonen: - Wärmeabgabe: Radiatoren intakt Lüftung: natürlich, Fenster Sanitäre Installationen: Beleuchtung: i.O. Elektr. Installationen: veraltet Türen: alte Türblätter, Anstrich i.O. Funktionstauglichkeit: i.O. Dichtigkeit: i.O. Wärmedämmung: - Schalldämmung: Akustikelemente an Decke Sicherheit: SIGAB-Norm nicht eingehalten, Glas ragt unter 1m Schliessmechanik: Fenster: veraltet Sonnenschutz: Ausstellmarkisen, in Hof kein Sonnenschutz Absturzsicherung: SIA 358 nicht eingehalten, Handlauf notwendig										
K41 256	C	01	Flur	01.201											
K41 256	C	01	Flur	01.221											
K41 256	C	01	Flur	01.217											
K41 256	C	01	Flur	01.251

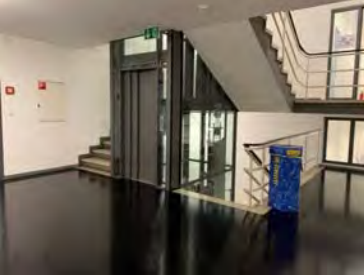
Diagnose: Boden:Gussasphalt i.O. Wand: Verputz i.O. Decke: abgeh. Gipsdecke i.O. Steigzonen: Wärmeabgabe: Lüftung: Sanitäre Installationen: Beleuchtung: i.O. Elektr. Installationen: i.O. Türen: Glastüren SIGAB eingehalten Funktionstauglichkeit: i.O. Dichtigkeit: i.O. Wärmedämmung: Schalldämmung: Sicherheit: Rutschfestigkeit wurde nicht überprüft Schliessmechanik: Treppe: Handläufe fehlen Stromversorgung: Absturzsicherung: Traversengeländer, SIA 358 nicht eingehalten

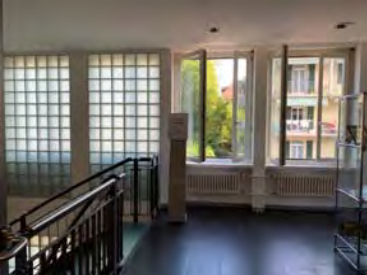
K41 261	D	01	Flur	01.141

Diagnose: Boden: Schiefer i.O. Wand: Verputz i.O. Decke: Verputz i.O. Steigzonen: Wärmeabgabe: Radiatoren unter Fenster veraltet Lüftung: natürlich, über Fenster Sanitäre Installationen: Trinkwasserstation, i.O. Beleuchtung: i.O. Elektr. Installationen: i.O. Türen: i.O. Funktionstauglichkeit: i.O. Dichtigkeit: i.O. Wärmedämmung: dito Rest Schalldämmung: dito Rest Sicherheit: Rücklauf Treppengeländer weniger als 100cm, SIA 358 wird nicht eingehalten. Schliessmechanik: Fenster: veraltet, teilw. innen mit Glasbausteinen verkleidet Sonnenschutz: feine Lamellen, veraltet, Funktion i.O. Absturzsicherung: Brüstungshöhe erfüllt SIA 358 nicht

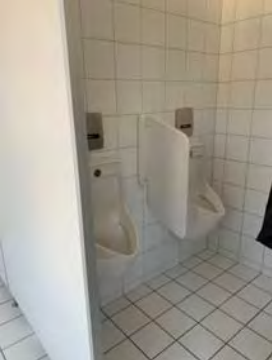
Diagnose: Boden: keramische Platten i.O. Wand: keramische Platten i.O. Decke: abgehängte Decke i.O. Steigzonen: Wärmeabgabe: Radiatoren veraltet Lüftung: Abluftanlagen i.O. Sanitäre Installationen: UP, i.O. Beleuchtung: i.O. Elektr. Installationen: i.O. Türen: i.O. Funktionstauglichkeit: i.O. Dichtigkeit: i.O. Wärmedämmung: siehe oben Schalldämmung: Sicherheit: Rutschfestigkeit nicht überprüft Schliessmechanik: i.O. Fenster: veraltet Sonnenschutz: alte Lamellen, funktionieren Absturzsicherung: SIA 358 nicht eingehalten										
Massnahme	D	01	WC	01.104	Neuerstellung WC Trennwände bei Sanierung		6	1'600	9'600	0%	0			100%	9'600
K41 263	D	01	Küche	01.101
