I Zustandsanalyse Einsteinstrasse 2, Marty Architektur AG, 27.11.2019

Schwyz, 27.11.2019

Zustandsanalyse Einsteinstrasse 2, 3005 Bern

Bauherrschaft: Bundesamt für Bauten und Logistik BBL, Fellerstrasse 21, 3003 Bern

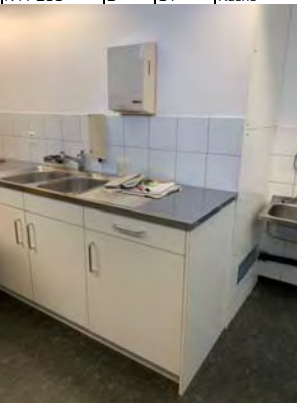
Diagnose: Boden: Linoleum i.O. Wand: Verputzt i.O. Decke: abgehängte Decke i.O. Steigzonen: Wärmeabgabe: Radiatoren veraltet Lüftung: natürlich, Fenster Sanitäre Installationen: i.O. Beleuchtung: i.O. Elektr. Installationen: i.O. Türen: alt, intakt Funktionstauglichkeit: i.O. Dichtigkeit: i.O. Wärmedämmung: Innendämmung i.O. Schalldämmung: Sicherheit: Schliessmechanik: Innen und Aussen Schloss - kein Drehknopf Fenster: veraltete Kippfenster Sonnenschutz: - Absturzsicherung: - Küche veraltet, nicht saniert 2009

Code	Trakt	Ebene	Raumbezeichnung	Raum-Nr.	Diagnose	Zustand	Kosten			Handlungsbedarf					
Phase										kurfristig 1-3		mittelfristig 3-10		langfristig 10-15	
A						a = gut b = leichte Abnutzung c = grössere Abnutzung d = Ende Lebensdauer	Menge	Einheitspreis	Preis	Anteil in %	Summe	Anteil in %	Summe	Anteil in %	Summe
Massnahme	D	01	Küche	01.101	Ersatz Teeküche		1	18'000	22'000	0%	0			100%	22'000

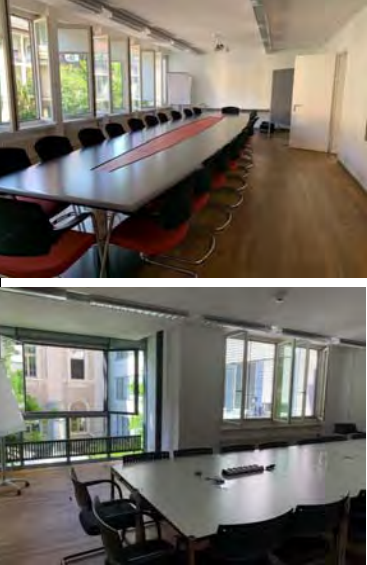
Diagnose: Boden: Parkett i.O. Wand: Verputz i.O. Decke: abgehängte Decke i.O. Steigzonen: Wärmeabgabe: Radiatoren veraltet Lüftung: natürlich, Fenster Sanitäre Installationen: Beleuchtung: i.O. Elektr. Installationen: i.O. Türen: i.O. Funktionstauglichkeit: i.O. Dichtigkeit: i.O. Wärmedämmung: Schalldämmung: Akustikdecken i.O. Sicherheit: Schliessmechanik: kein Panikschloss Fenster: veraltet zur Einsteinstrasse, zu Innenhof i.O. Sonnenschutz: veraltet zur Einsteinstrasse, zu Innenhof i.O. Absturzsicherung: bei Fenstern zur Einsteinstrasse SIA 358 nicht eingehalten. Zum Innenhof (neue Verglasung) i.O.

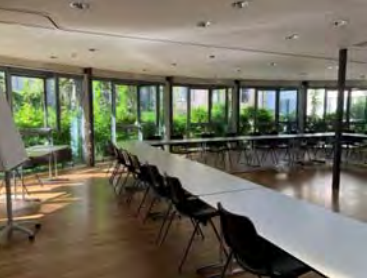
K41 265	D	01	Medienzentrum 1	01.132											
K41 265	D	01	Medienzentrum 2	01.133

Diagnose: Boden: Parkett i.O. Wand: Verputz i.O. Decke: abgehängte Decke i.O. Steigzonen: Wärmeabgabe: Radiatoren Lüftung: Fenster Sanitäre Installationen: Beleuchtung: Spots in abg. Decke i.O. Elektr. Installationen: offenbare Oblichter, Klimageräte, Audioanlage i.O. Türen: i.O. Funktionstauglichkeit: i.O. / Schiebewände i.O. Dichtigkeit: i.O. Wärmedämmung: Schalldämmung: Sicherheit: SIGAB Norm vermutlich nicht eingehalten Schliessmechanik: kein Panikschloss Fenster: i.O. Sonnenschutz: aussenliegende Markisen i.O. Absturzsicherung: Radiatoren sind besteigbar, daher ist SIA 358 nicht eingehalten

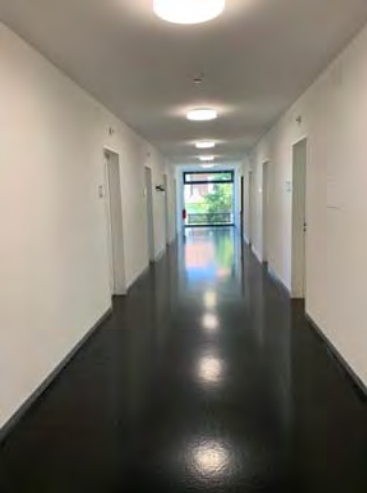
Diagnose: Boden: Gussasphalt - i.O. Wand: Verputz - i.O. Decke: Verputz - i.O. Steigzonen: - Wärmeabgabe: i.O. Lüftung: - Sanitäre Installationen: - Beleuchtung: i.O. Elektr. Installationen: i.O. Türen: grösstenteils veraltete Türblätter, Brandschutztüren i.O. / Zargen mit Farbabplatzungen Funktionstauglichkeit: i.O. Dichtigkeit: i.O. Wärmedämmung: - Schalldämmung: - Sicherheit: Pfosten/Riegel System - SIGAB Norm/Durchbruchschutz nicht eingehalten Schliessmechanik: i.O. Fenster: veraltet Sonnenschutz: - Absturzsicherung:

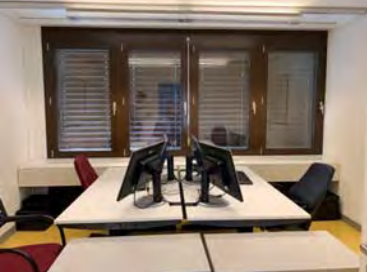
<p>Diagnose: Boden: Linoleum/Parkett - i.O. Wand: Verputz - i.O. Decke: Verputz - i.O. Steigzonen: - Wärmeabgabe: Radiatoren - veraltet Lüftung: natürlich, mit Fenster Sanitäre Installationen: - Beleuchtung: i.O. Elektr. Installationen: Kabelkanal entlang Fenster - i.O. Türen: altes Türblatt mit leichten Abnützungen Funktionstauglichkeit: i.O. Dichtigkeit: i.O. Wärmedämmung: siehe oben Schalldämmung: Wände zwischen Büros in Mauerwerk erstellt - Schalldämmung i.O. Sicherheit: SIGAB Normen werden nicht eingehalten (Fensterglas ragt unter 1m) Schliessmechanik: veraltet Fenster: veraltet, 2fach-Verglasung, Abnützungen Sonnenschutz: Rollläden, veraltet, Funktion i.O. Absturzsicherung: SIA 358 wird bei den Fenstern nicht eingehalten.</p>

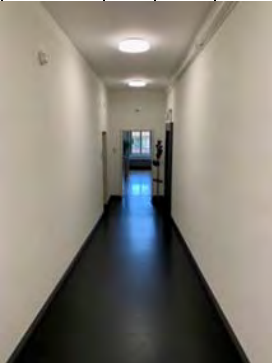
K41 264	B	03	Flur	03.346

<p>Diagnose: Boden: PVC-Belag i.O. Wand: Verputz i.O. Decke: Verputz i.O. Steigzonen: Nasslöschposten i.O. Wärmeabgabe: Lüftung: Sanitäre Installationen: Beleuchtung: i.O. Elektr. Installationen: i.O. Türen: i.O. Funktionstauglichkeit: i.O. Rampe hält behindertengerechtes Gefälle ein Dichtigkeit: Wärmedämmung: Schalldämmung: Sicherheit: Schliessmechanik: Fenster: Sonnenschutz: Absturzsicherung:</p>										
K41 265	B	03	Abstellraum	03.344

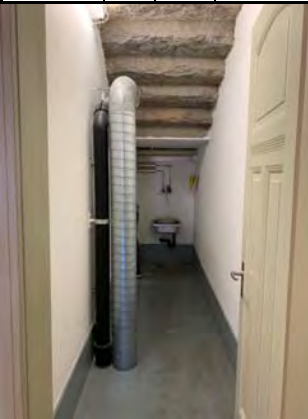
Diagnose: Boden: Zementüberzug gebraucht Wand: Verputz i.O. Decke: roh Steigzonen: Wärmeabgabe: Lüftung: Sanitäre Installationen: Apparate veraltet, Zuleitung i.O. Beleuchtung: i.O. Elektr. Installationen: veraltet Türen: veraltet, keine Brandschutztüren Funktionstauglichkeit: i.O. Dichtigkeit: i.O. Wärmedämmung: Schalldämmung: Sicherheit: Schliessmechanik: Fenster: Sonnenschutz: Absturzsicherung:										
K41 266	B	03	Flur	03.341

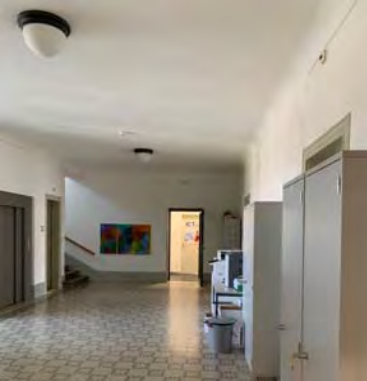
Diagnose: Boden: Steinbelag - i.O. Wand: Verputz i.O. Decke: Verputz i.O. Steigzonen: - Wärmeabgabe: Radiatoren i.O. Lüftung: natürlich, Fenster Sanitäre Installationen: Beleuchtung: alte Leuchtmittel, Lampe denkmalgeschützt Elektr. Installationen: veraltet Türen: Brandschutztüren Funktionstauglichkeit: i.O. Dichtigkeit: i.O. Wärmedämmung: Schalldämmung: Sicherheit: Diverse Objekte müssen aus dem Fluchtweg entfernt werden (siehe Bericht Amstein+Walthert) Treppengeländer halt SIA Norm 358 nicht ein. Treppe in Ebene 4: - Handläufe vorhanden - Geländer nicht konform, SIA 358 Absturzsicherung - Fenstermotor veraltet, intakt / Installationen veraltet - Brandschutztüre im 4.OG i.O.

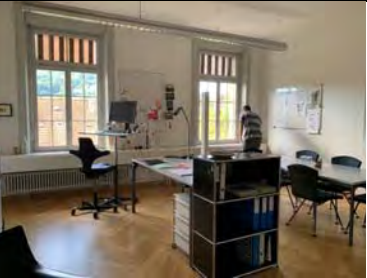
Diagnose: Boden: Linoleum / Parkett i.O. Wand: Verputz i.O. Decke: Verputz i.O. Steigzonen: - Wärmeabgabe: Radiatoren intakt Lüftung: natürlich, Fenster Sanitäre Installationen: Beleuchtung: i.O. Elektr. Installationen: veraltet Türen: alte Türblätter, Anstrich i.O. Funktionstauglichkeit: i.O. Dichtigkeit: i.O. Wärmedämmung: - Schalldämmung: Akustikelemente an Decke Sicherheit: SIGAB-Norm nicht eingehalten, Glas ragt unter 1m Schliessmechanik: Fenster: veraltet Sonnenschutz: Ausstellmarkisen, in Hof kein Sonnenschutz Absturzsicherung: SIA 358 nicht eingehalten, Handlauf notwendig

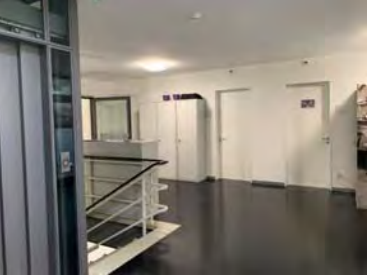
Diagnose: Boden: Gussasphalt i.O. Wand: Verputz i.O. Decke: abgeh. Gipsdecke i.O. Steigzonen: Wärmeabgabe: Lüftung: Sanitäre Installationen: Beleuchtung: i.O. Elektr. Installationen: i.O. Türen: Glastüren SIGAB vermutlich nicht eingehalten (Erstellungsjahr) Funktionstauglichkeit: i.O. Dichtigkeit: i.O. Wärmedämmung: Schalldämmung: Sicherheit: Rutschfestigkeit wurde nicht überprüft Schliessmechanik: Treppe: Handläufe fehlen Stromversorgung: Absturzsicherung: Traversengeländer, SIA 358 nicht eingehalten RWA: intakt, geöffnet zum Lüften, Bedienung veraltet

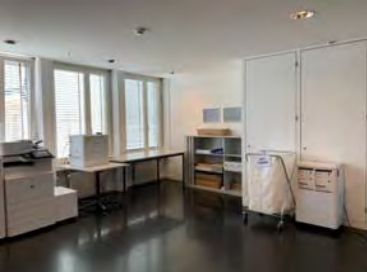
<p>Diagnose: Boden: Linoleum, Doppelboden - i.O. Wand: Verputz - i.O., Decke: abgehängt - i.O. Steigzonen: - Wärmeabgabe: Radiatoren, veraltet. Thermostaten neuer Lüftung: natürlich, mit Fenster Sanitäre Installationen: - Beleuchtung: eingelegte Spots i.O. Elektr. Installationen: Alle Installationen unter Doppelboden Türen: Glastüre - i.O. Funktionstauglichkeit: i.O. Dichtigkeit: i.O. Wärmedämmung: Aussenwände nicht definierbar wie viel Dämmung, da bestehende Planunterlagen fehlen. Gemäss Bericht Zeugin wird von einer bestehenden 6cm Dämmung zwischen Aussenwand und Betonelement ausgegangen. Schalldämmung: Wände zwischen Büros in Mauerwerk erstellt - Schalldämmung i.O. Sicherheit: - Schliessmechanik: - Sonnenschutz: feine Lamellen, veraltet, Funktion i.O. Absturzsicherung: Brüstungshöhe erfüllt SIA 358 nicht</p>

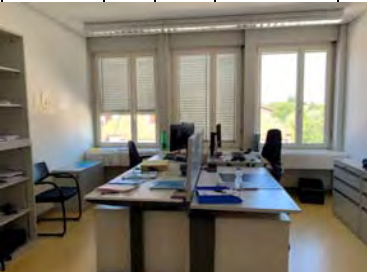
<p>Diagnose: Boden: Linoleum i.O. Wand: Verputz i.O. Decke: Verputz i.O. Steigzonen: - Wärmeabgabe: Radiatoren veraltet Lüftung: natürlich, Fenster Sanitäre Installationen: - Beleuchtung: i.O. Elektr. Installationen: veraltet, intakt Türen: veraltet, intakt Funktionstauglichkeit: i.O. Dichtigkeit: i.O. Wärmedämmung: Aussenwände nicht definierbar wie viel Dämmung, da bestehende Planunterlagen fehlen. Gemäss Bericht Zeugin wird von einer bestehenden 6cm Dämmung zwischen Aussenwand und Betonelement ausgegangen. Schalldämmung: Wände zwischen Büros in Mauerwerk erstellt - Schalldämmung i.O. Sicherheit: - Schliessmechanik: kein Drehknopf innen Fenster: veraltet Sonnenschutz: feine Lamellen, veraltet, Funktion i.O. Absturzsicherung: Brüstungshöhe erfüllt SIA 358 nicht bestehender Aktenlift nicht mehr in Betrieb</p>

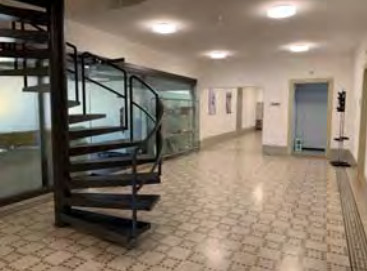
Diagnose: Boden: Steinbelag i.O. Wand: Verputz i.O. Decke: Verputz i.O. Steigzonen: Wärmeabgabe: Lüftung: Sanitäre Installationen: Beleuchtung: i.O. Elektr. Installationen: i.O. Türen: i.O. / Schiebetürenanlage zu Büroräume / Bürotüren teilweise veraltet Funktionstauglichkeit: i.O. Dichtigkeit: i.O. Wärmedämmung: Schalldämmung: Sicherheit: SIGAB? Schliessmechanik: Fenster: Sonnenschutz: Absturzsicherung: Treppe erfüllt 358 nicht. Zwischen Tritte 14cm, Geländer Traverse										
Massnahme	B	04	Flur	04.341	Treppe anpassen, SIA 358 nicht eingehalten (Geländer / Trittzwischenräume)		1	8'000	8'000	100%	8'000			0%	0

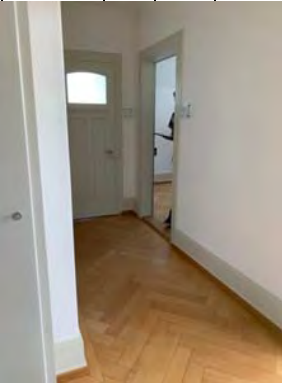
K41 276	B	04	Flur	04.345

Diagnose: Boden: Parkett i.O. Wand: Verputz i.O. Decke: Verputz i.O. Steigzonen: Wärmeabgabe: Lüftung: Sanitäre Installationen: Beleuchtung: i.O. Elektr. Installationen: i.O. Türen: veraltet Funktionstauglichkeit: i.O. Dichtigkeit: i.O. Wärmedämmung: Schalldämmung: Sicherheit: Schliessmechanik: Fenster: Sonnenschutz: Absturzsicherung:

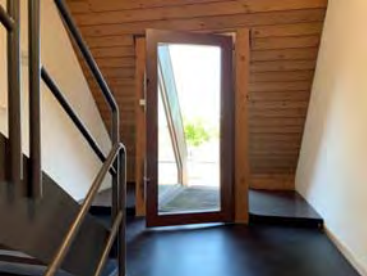
<p>Diagnose: Boden: PVC-Belag i.O. Wand: Verputz i.O. Decke: abg. Decke i.O. Steigzonen: Wärmeabgabe: Lüftung: Sanitäre Installationen: Beleuchtung: i.O. Elektr. Installationen: veraltet Türen: Funktionstauglichkeit: Dichtigkeit: Wärmedämmung: starke Wärmeentwicklung. Sommerlicher Wärmeschutz Dach evtl. nicht ausreichend und Fenstergläser schlechte U und g Werte Schalldämmung: Sicherheit: Fenster mit Motor ausgerüstet als Lüftung. Öffnung über 12cm möglich, daher nicht sicherheitskonform - Zugang auf Dach möglich Schliessmechanik: Fenster: Sonnenschutz: Absturzsicherung: Geländer Treppe nicht SIA 358 konform. Abstand Treppentritt über 12cm</p>

Massnahme	B	04	Flur	04.347	Treppe anpassen, SIA 358 nicht eingehalten (Geländer / Trittschwellenräume)		1	8'000	8'000	100%	8'000			0%	0
K41 278	B	04	Abstellraum	04.344											
K41 278	B	04	Archiv	04.337

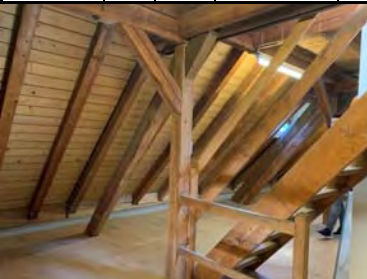
Diagnose: Boden: roh gebraucht Wand: roh gebraucht Decke: roh gebraucht Steigzonen: Wärmeabgabe: Lüftung: Sanitäre Installationen: Beleuchtung: Elektr. Installationen: Türen: i.O. Funktionstauglichkeit:i.O. Dichtigkeit: Wärmedämmung: Schalldämmung: Sicherheit:Drehknopfzylinder vorhanden Schliessmechanik: Fenster:alt Sonnenschutz: Absturzsicherung: mangelhaft, SIA 358 nicht eingehalten

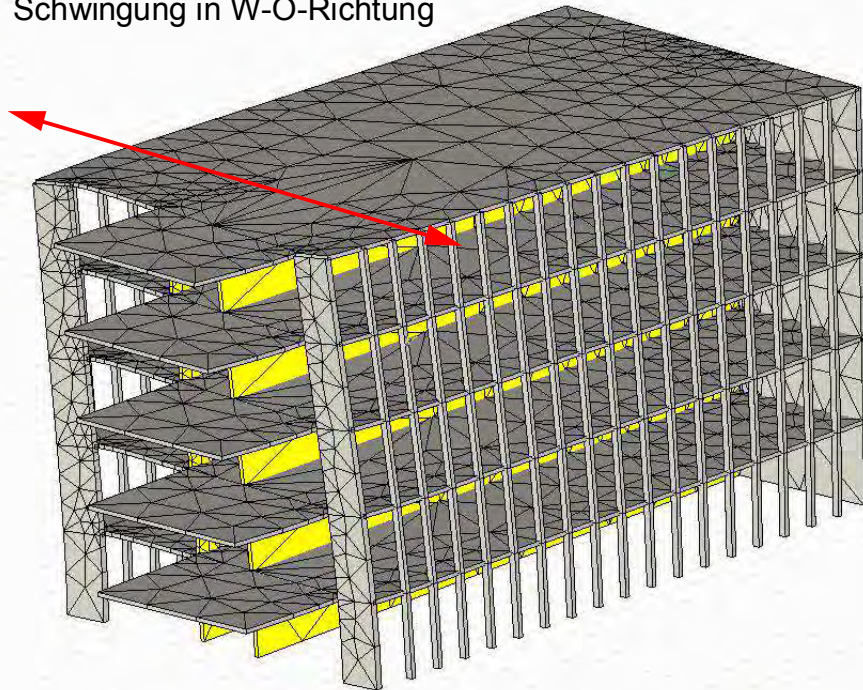
1. Eigenform
Schwingung in W-O-Richtung

Schwingung	
Norm	SIA 26x
Fall	ST1
Form	1
f	0.99 Hz
T	1.005 s
ω	6.25 rad/s
Eigenw.	39.06
Fehler	1.10E-9
Iteration	6
Komp.	eZ

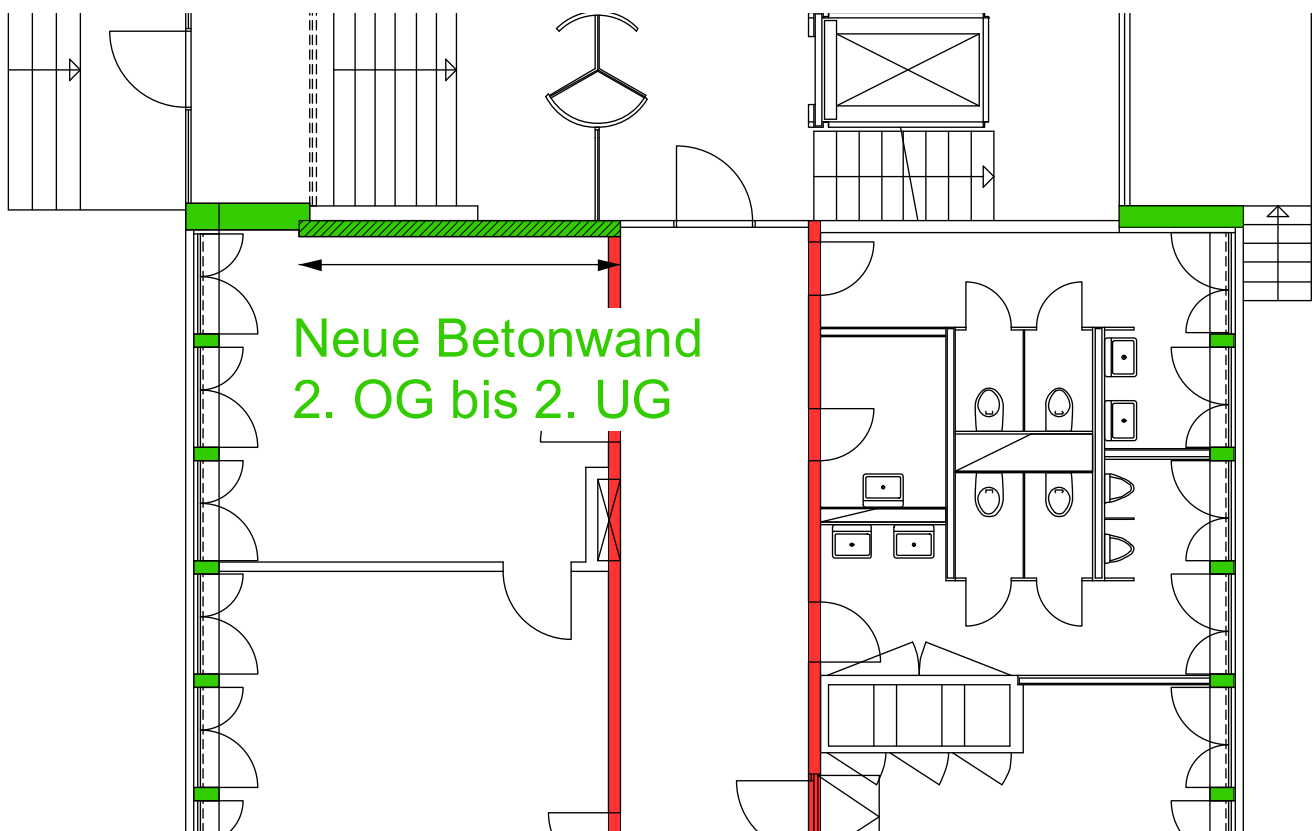
Bern, Einsteinstrasse 2
Ertüchtigungsmassnahme Gebäude A

- Zusammenfassung der Erfüllungsfaktoren und der Mängel des Gebäudes : Das Gebäude ist für ein Lastfall Erdbeben in West-Ost-Richtung schlecht stabilisiert ($\alpha_{eff} = \text{ca. } 0.1$)

Für ein Erdbeben ins West-Ost-Richtung sind verhältnismässige Massnahmen zu ergreifen.

Auf der Südseite ist über mehrere Geschosse eine stabilisierende Betonwand einzubauen.

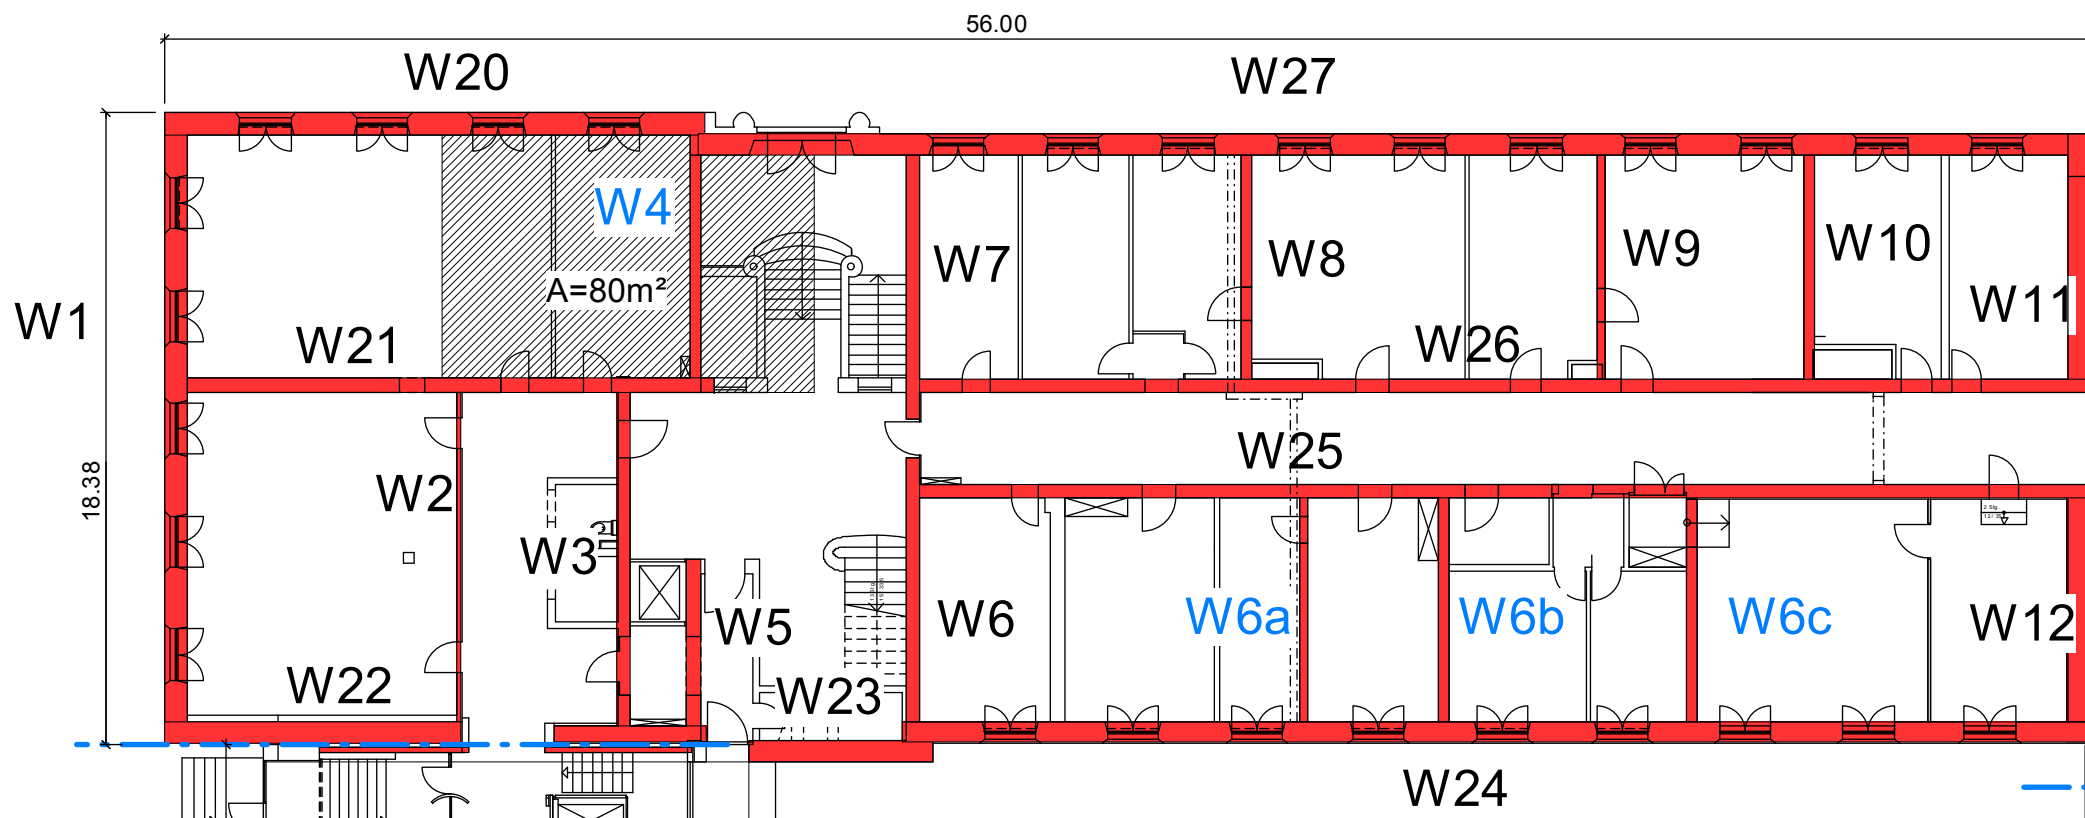
Bern, Einsteinstrasse 2
Grundriss Gebäude B

- Zusammenfassung der Erfüllungsfaktoren und der Mängel des Gebäudes:
Das Gebäude ist für ein Lastfall Erdbeben in Nord-Süd-Richtung schlecht stabilisiert ($\alpha_{eff} = \text{ca. } 0.3$).

W4: massgebende Wand für Berechnungen im Bericht

W6a bis W6c: Kraftableitung ins UG ist zu überprüfen

Der Dachstock ist eventuell partiell zu verstärken. Ein genaueres Konzept dazu sollte durch den beauftragten Bauingenieur vor der Ausführungsphase entwickelt werden. Es ist im KV kein Budgetbetrag dafür ausgewiesen.

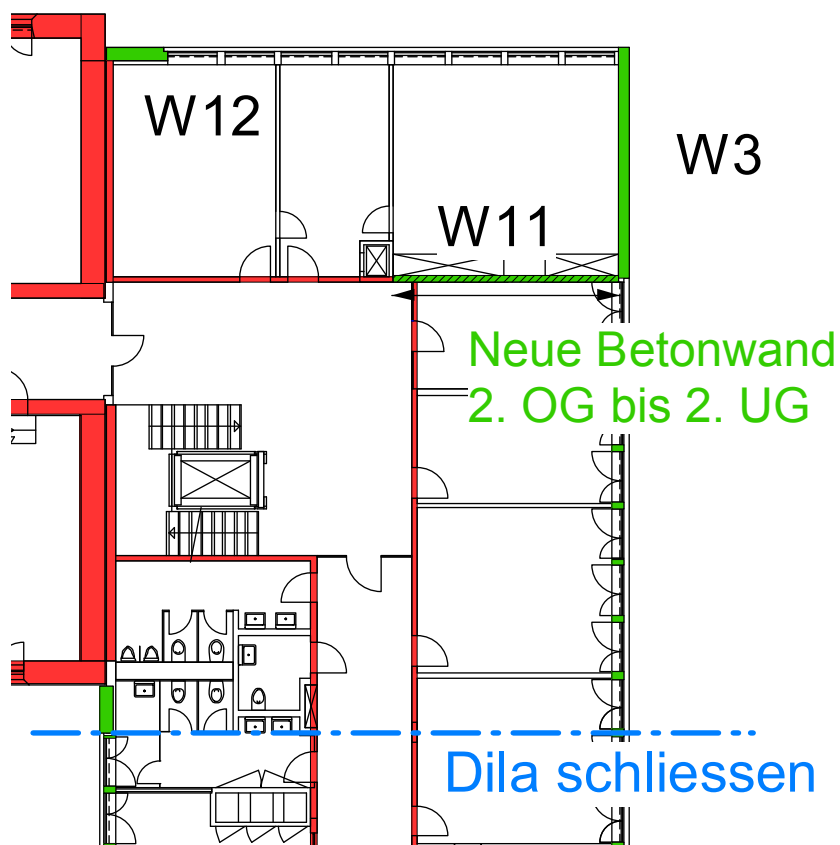
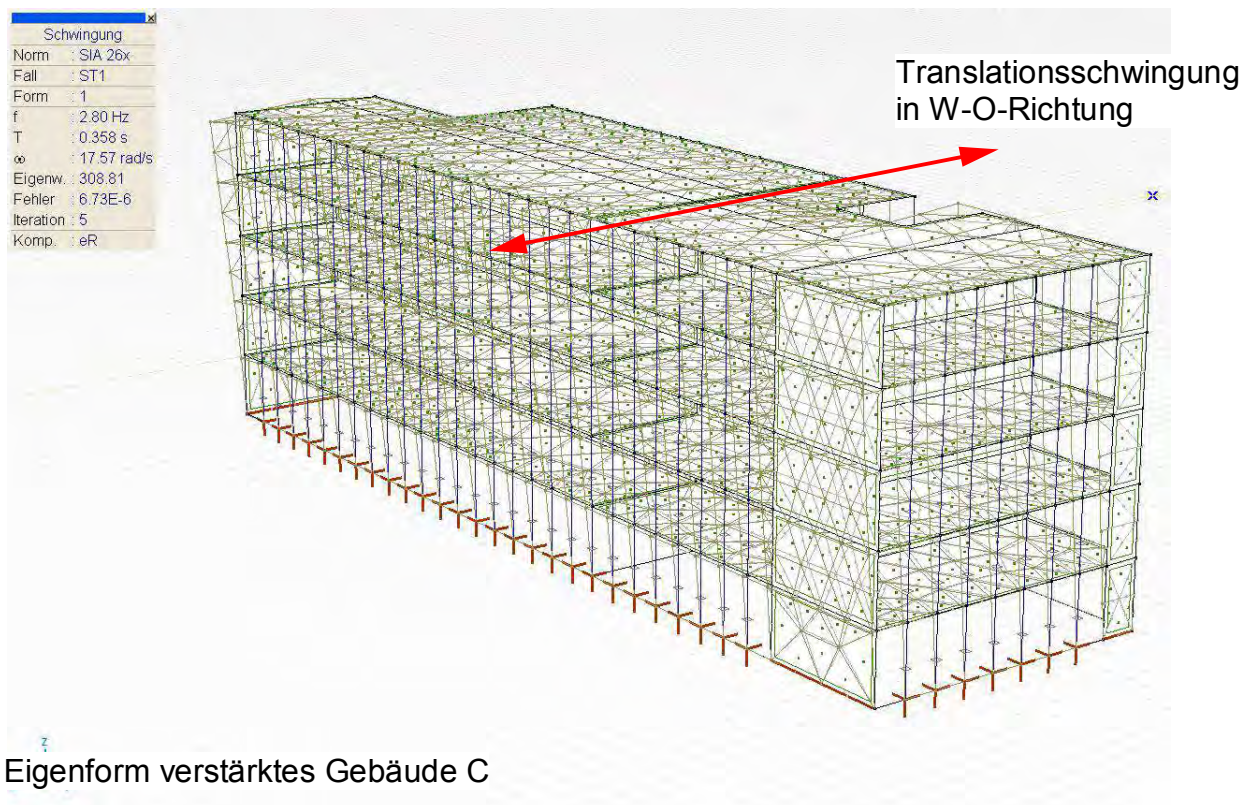
Massnahme Gebäude C - Ausschnitt Grundriss Süd

- Zusammenfassung der Erfüllungsfaktoren und der Mängel des Gebäudes : Das Gebäude C1 ist für ein Lastfall Erdbeben in West-Ost-Richtung schlecht stabilisiert ($\alpha_{eff} < 0.1$). Massnahmen sind zumutbar, vorgeschlagene Massnahme ist jedoch knapp nicht verhältnismässig. Jedoch: Sofern die Kosten SKm um 10% kleiner sind als hier geschätzt ist die Verhältnismässigkeit gegeben. Ausserdem sind die Mängel im Gebäude C1 sehr deutlich, der Erfüllungsfaktor ist mit $\alpha_{eff} = 0.1$ eventuell sogar zu hoch gewählt.

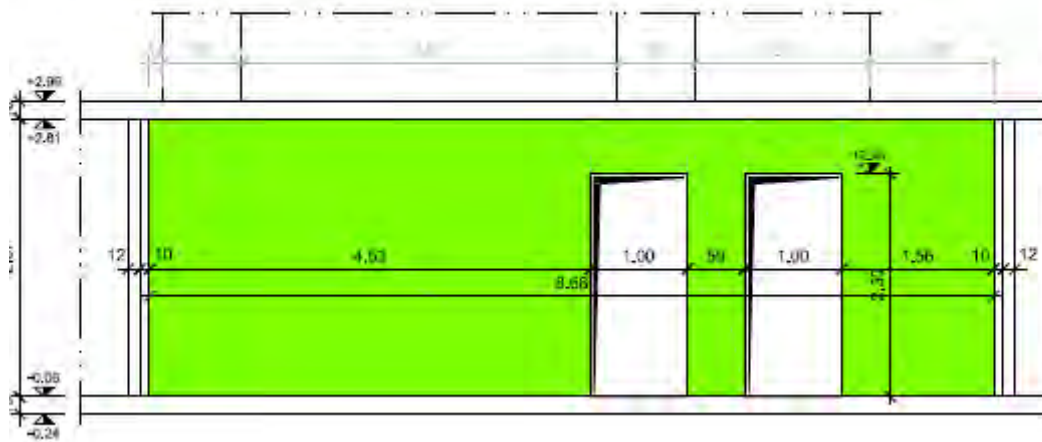
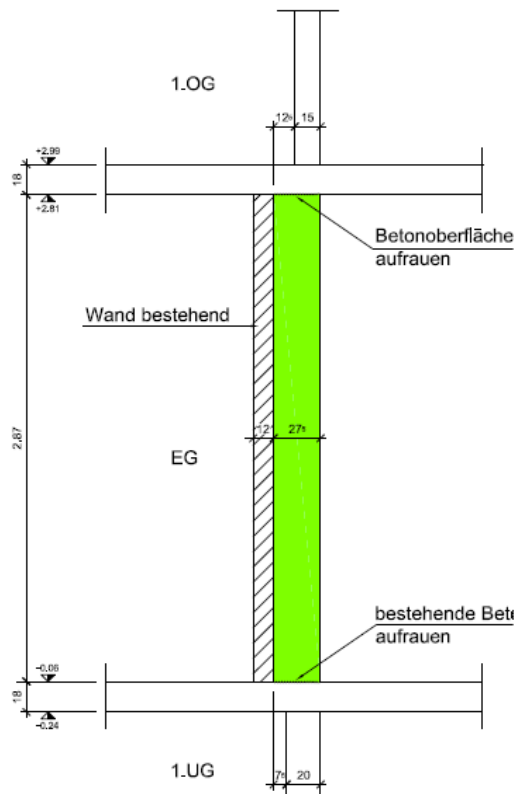
3. Neue Aussteifungswand EG

- Zusammenfassung der Erfüllungsfaktoren und der Mängel des Gebäudes: Im EG ist das Gebäude in X-Richtung mangelhaft ausgesteift. Es ergibt sich ein Erfüllungsfaktor nahe 0.

Um diesen Mangel zu beheben und eine wirksame Aussteifung in Gebäudelängsrichtung zu erlangen, wird im Erdgeschoss eine neue Stahlbetonwand erstellt, die das Aussteifungssystem im 1.OG mit dem Untergeschoss koppelt.

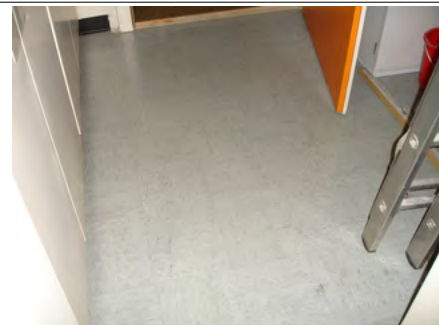
Befund-Nr. **24**
Bauteil PVC-Belag
Material PVC/Vinyl einschichtig
Geschoss 1. UG
Raum -1.325.1 (U113b)
Schadstoff Asbest (Chrysotil) FGA
Gehalt < 1%

III Sanierung vormerken
Kontrolle alle 5 Jahre

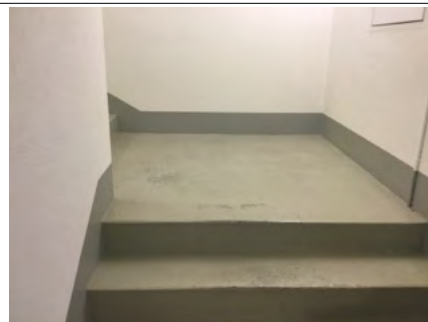
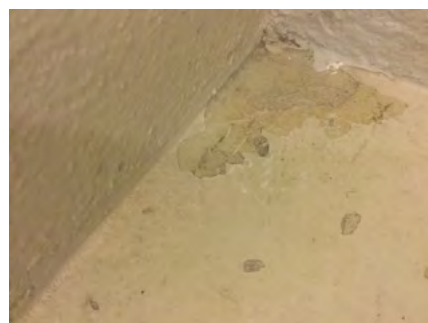
Befund-Nr. **56**
 Bauteil Anstrich
 Material Farbe
 Geschoss 1. UG - 3.UG
 Raum Treppenhaus
 Schadstoff PCB
 Gehalt 8'536 mg/kg

Sehr wahrscheinlich zwei Schichten.

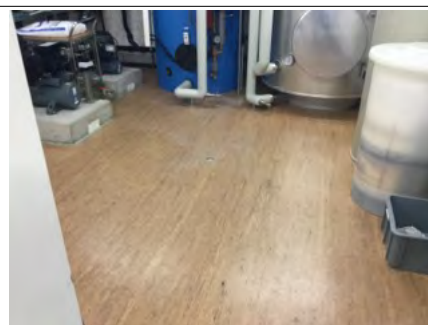
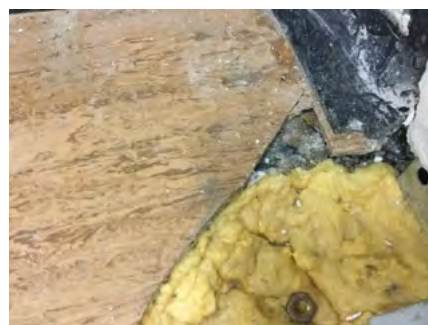
Befund-Nr. **81**
 Bauteil PVC-Belag
 Material PVC/Vinyl einschichtig
 Geschoss 1. UG
 Raum -1.132 Lueftung (U121)
 Schadstoff Asbest (Anthophyllit) *FGA*
 Gehalt < 1%

III Sanierung vormerken
 Kontrolle alle 5 Jahre

Bemerkung -1.132.1 und ein kleiner Teil -1.132.2

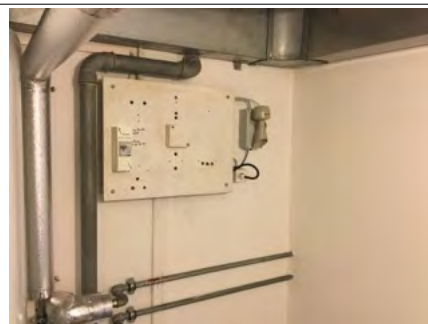
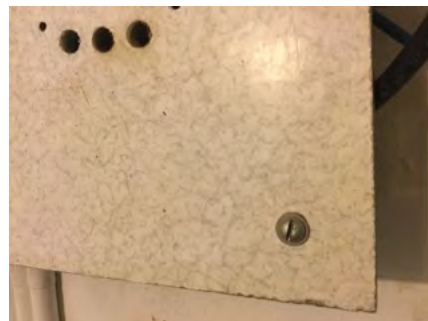
Befund-Nr. **80**
 Bauteil Elektrotabelleau
 Material Faserzement und LAP
 Geschoss 3. UG
 Raum Dusche Fitness -3.231
 Schadstoff Asbest *FGA und SGA*
 Gehalt unbekannt

II Sanierung empfohlen
 Kontrolle alle 2 bis 5 Jahre

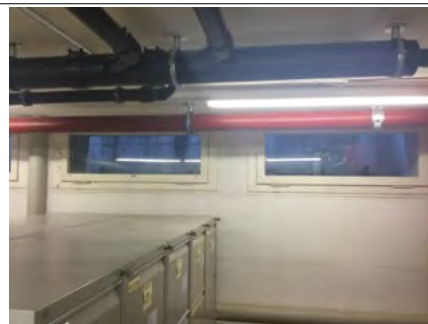
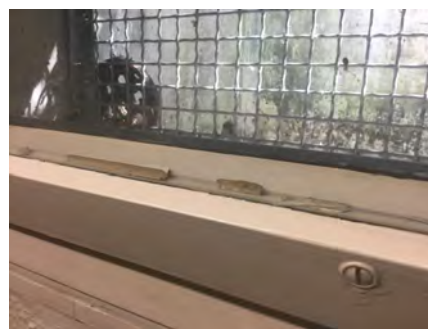
Befund-Nr. **57**
 Bauteil Verglasungsfuge
 Material Verglasungskitt
 Geschoss 2. UG
 Raum Weitere
 Schadstoff Asbest *FGA*
 Gehalt < 1%

Bei maschineller Bearbeitung grosse Gefährdung.
 Der verdächtige Fensterkitt befindet sich zwischen den Fensterscheiben und konnte daher nicht beprobt werden.

Die asbesthaltigen Verglasungsfugen sind ohne mechanische Beschädigung ungefährlich. Die mechanische Bearbeitung muss verhindert und der Hausdienst/Gebäudebetrieb informiert werden.

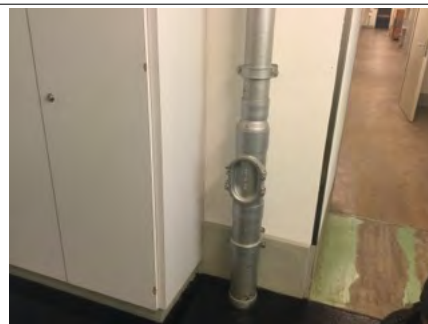
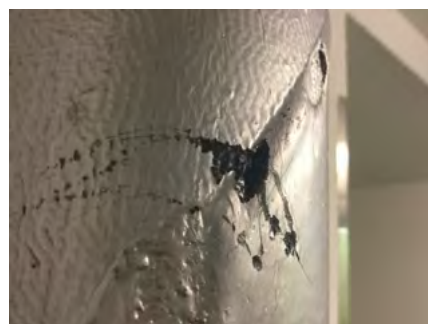
Bei einigen Rohrleitungen im 2. UG, insbesondere in der Tiefgarage, besteht der Verdacht auf Blei und/oder anderen Schwermetallen im Korrosionsschutzanstrich. Soweit die Leitungen nicht bearbeitet oder geschliffen werden, besteht keine Gefährdung für Mensch und Umwelt.

Befund-Nr. **60**
 Bauteil Rohrleitung
 Geschoss 2. UG
 Raum Korridor
 Schadstoff Schwermetalle diverse
 Gehalt unbekannt

III Sanierung vormerken
 Kontrolle alle 5 Jahre

Schwermetallhaltige Stäube sind gesundheits- und umweltschädlich. Bei einem Rückbau bzw. einer Restauration ist eine Staubentwicklung zu verhindern.

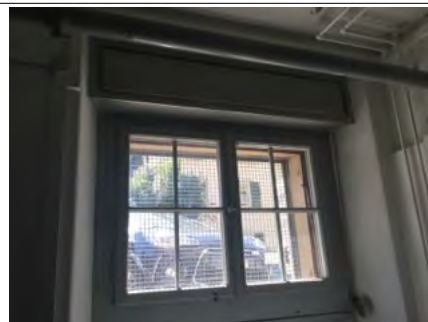
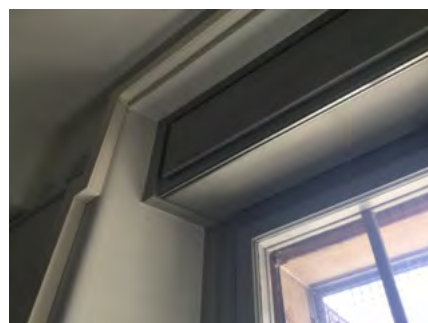
Befund-Nr. **65**
 Bauteil **Storenkasten**
 Geschoss **1. UG**
 Raum **U.113**
 Schadstoff **Asbest und allgemein**
 Gehalt **unbekannt**

III Sanierung vormerken
 Kontrolle alle 5 Jahre

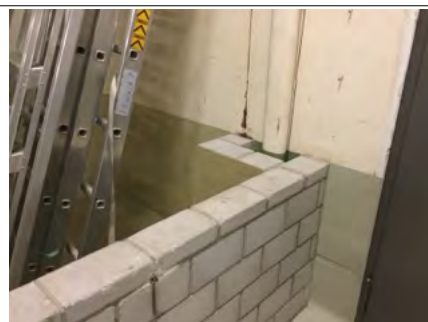
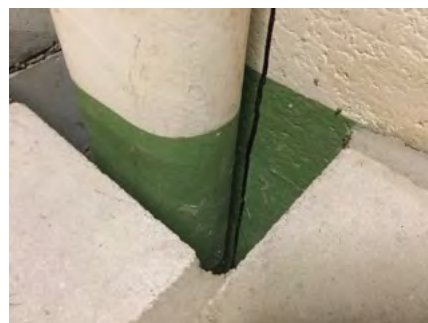
Befund-Nr. **105**
 Bauteil **Anstrich**
 Material **Farbe**
 Geschoss **2. UG**
 Raum **Einstellraum**
 Schadstoff **PCB**
 Gehalt **unbekannt**

III Sanierung vormerken
 Kontrolle alle 5 Jahre

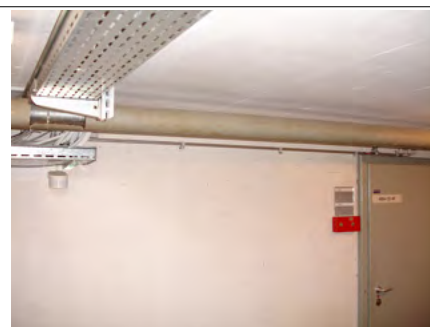
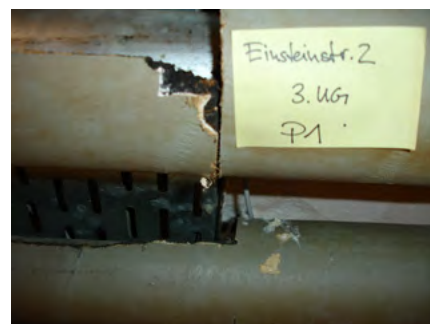
Befund-Nr.	1
Bauteil	Rohrleitung
Material	Isolation / Zellulose
Geschoss	3. UG
Raum	Korridor
Schadstoff	Asbest
Gehalt	negativ

Bericht hpb 16.01.2007 / Probe 1

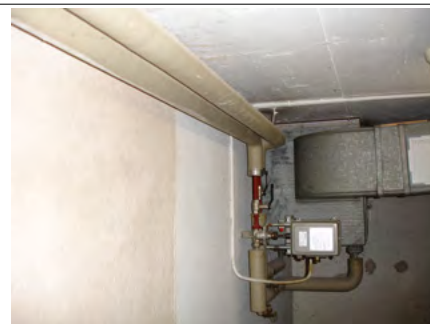
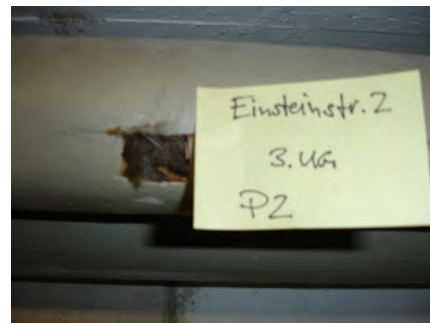
Befund-Nr.	2
Bauteil	Rohrleitung
Material	Isolation / Zellulose
Geschoss	3. UG
Raum	U301
Schadstoff	Asbest
Gehalt	negativ

Bericht hpb 16.01.2007 / Probe 2

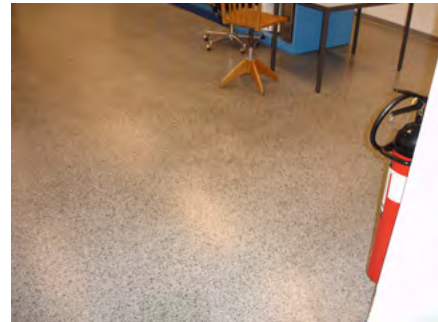
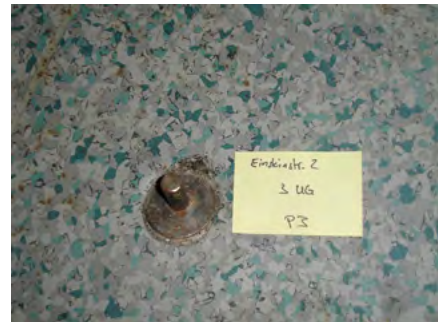
Befund-Nr. **3**
Bauteil PVC-Belag
Material PVC/Vinyl einschichtig
Geschoss 3. UG
Raum U301a
Schadstoff Asbest
Gehalt negativ

Bericht hpb 16.01.2007 / Probe 3

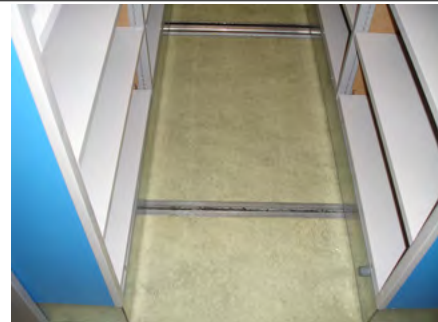
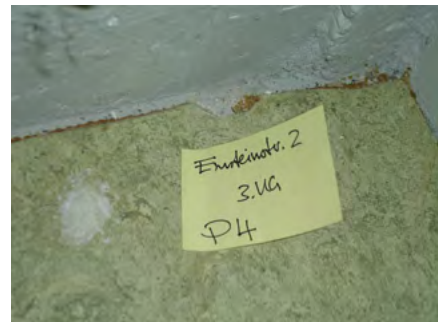
Befund-Nr. **4**
Bauteil PVC-Belag
Material PVC/Vinyl einschichtig
Geschoss 3. UG
Raum U302
Schadstoff Asbest
Gehalt negativ

Bericht hpb 16.01.2007 / Probe 4

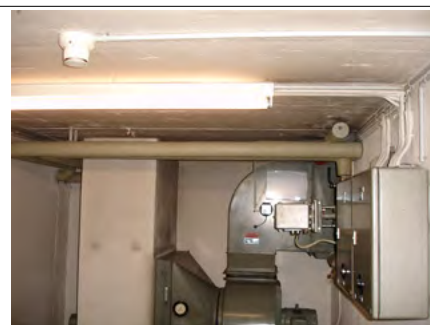
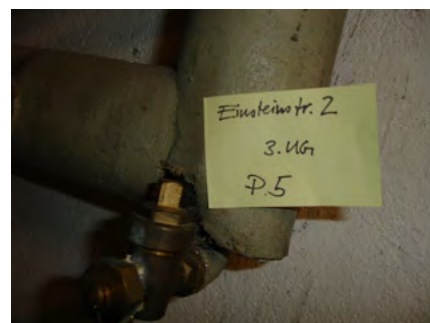
Befund-Nr.	6
Bauteil	Rohrleitung
Material	Isolation / Zellulose
Geschoss	3. UG
Raum	U312a
Schadstoff	Asbest
Gehalt	negativ

Bericht hpb 16.01.2007 / Probe 5

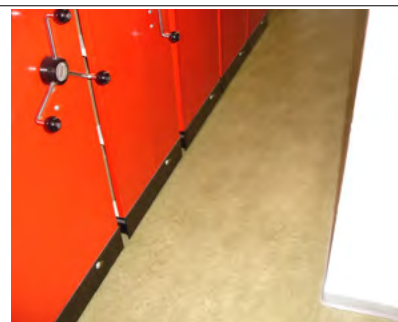
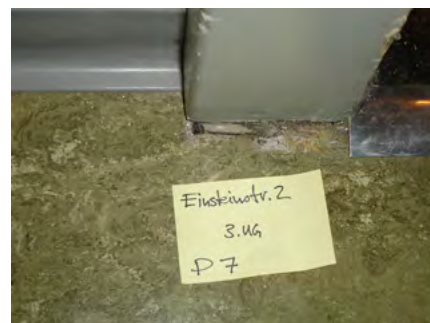
Befund-Nr.	7
Bauteil	PVC-Belag
Material	PVC/Vinyl einschichtig
Geschoss	3. UG
Raum	U307
Schadstoff	Asbest
Gehalt	negativ

Bericht hpb 16.01.2007 / Probe 7

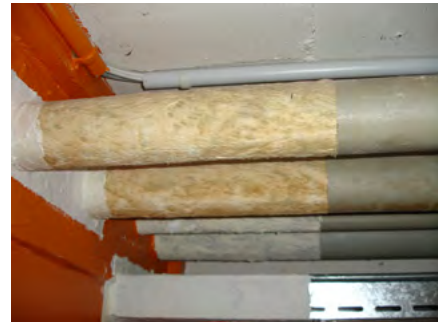
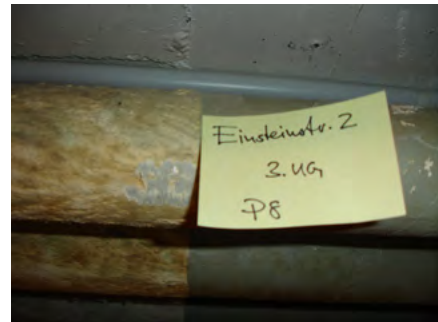
Befund-Nr.	8
Bauteil	Rohrleitung
Material	Isolation / Zellulose
Geschoss	3. UG
Raum	Korridor
Schadstoff	Asbest
Gehalt	negativ

Bericht hpb 16.01.2007 / Probe 8

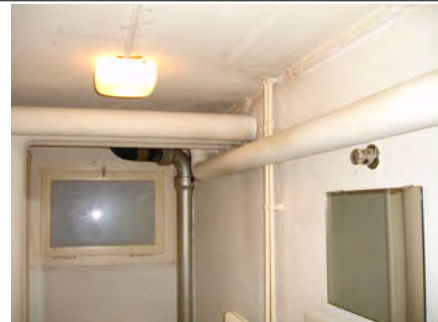
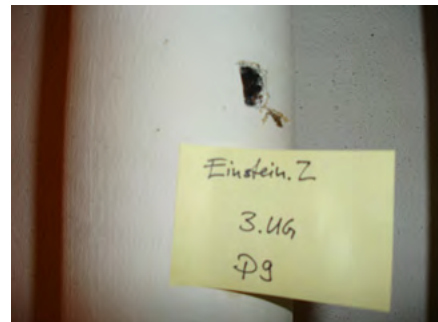
Befund-Nr.	9
Bauteil	Rohrleitung
Material	Isolation / Zellulose
Geschoss	3. UG
Raum	WC
Schadstoff	Asbest
Gehalt	negativ

Bericht hpb 16.01.2007 / Probe 9

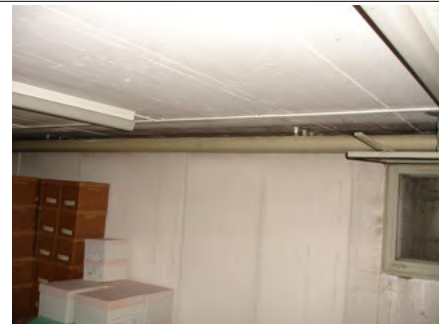
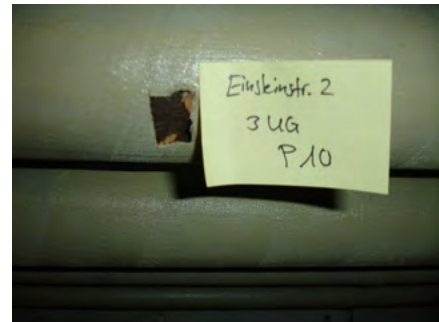
Befund-Nr. **10**
Bauteil Rohrleitung
Material Isolation / Zellulose
Geschoss 3. UG
Raum U352
Schadstoff Asbest
Gehalt negativ

Bericht hpb 16.01.2007 / Probe 10

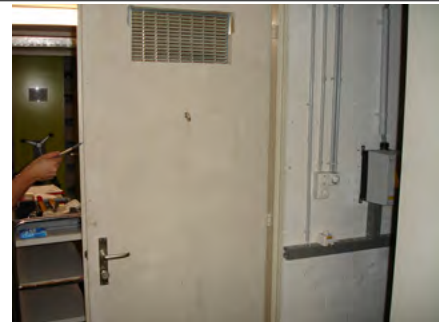
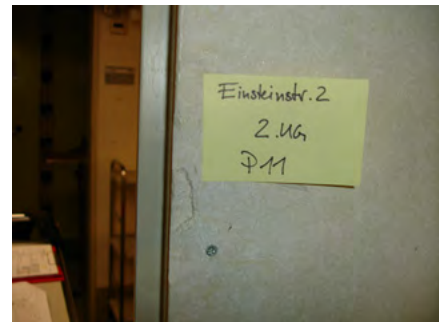
Befund-Nr. **11**
Bauteil Brandschutztüre (BST)
Material Faserzementplatte
Geschoss 2. UG
Raum Maschinenraum
Schadstoff Asbest
Gehalt negativ

Bericht hpb 16.01.2007 / Probe 11

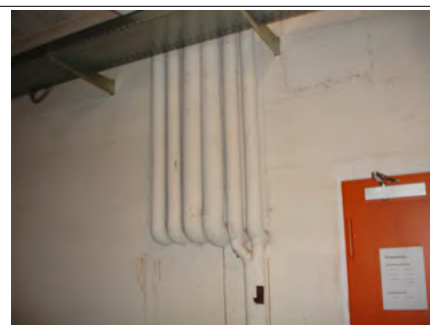
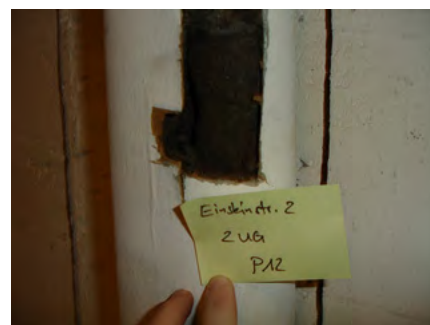
Befund-Nr.	12
Bauteil	Rohrleitung
Material	Isolation / Zellulose
Geschoss	2. UG
Raum	Einstellhalle
Schadstoff	Asbest
Gehalt	negativ

Bericht hpb 16.01.2007 / Probe 12

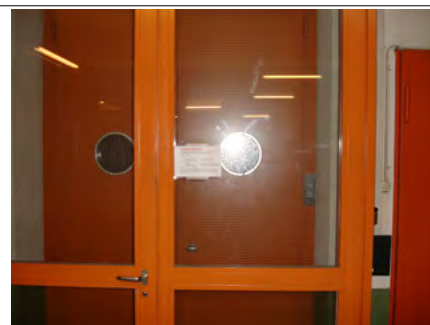
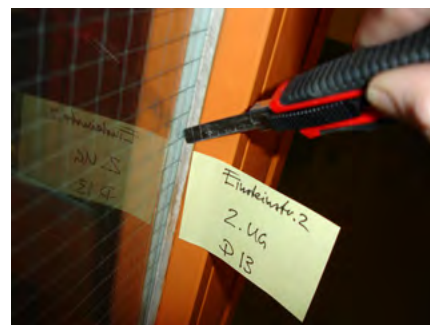
Befund-Nr.	13
Bauteil	Brandschutztüre (BST)
Material	Verglasungskitt
Geschoss	2. UG
Raum	Einstellhalle
Schadstoff	Asbest
Gehalt	negativ

Bericht hpb 16.01.2007 / Probe 13

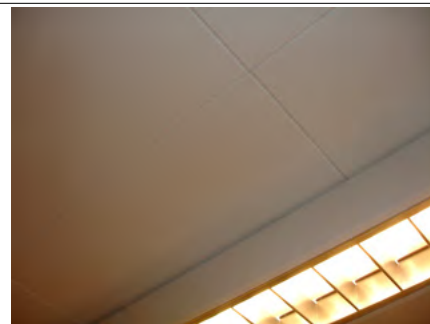
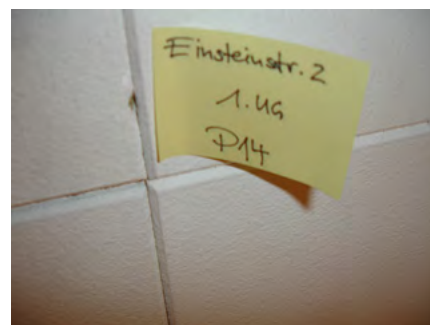
Befund-Nr.	14
Bauteil	Dämmplatten
Material	Mineralwolle
Geschoss	1. UG
Raum	U107
Schadstoff	Asbest
Gehalt	negativ

Bericht hpb 16.01.2007 / Probe 14

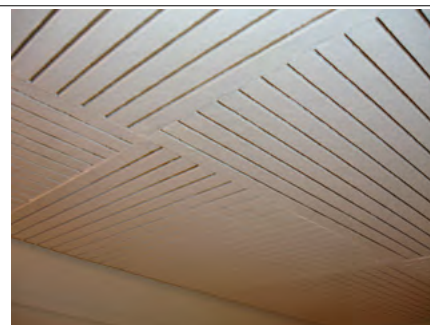
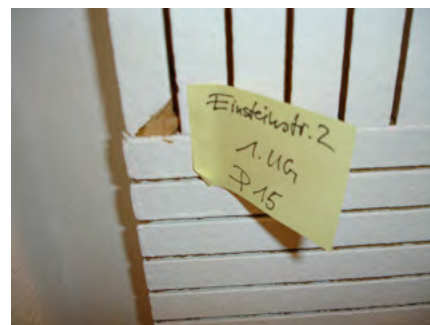
Befund-Nr.	15
Bauteil	Dämmplatten
Material	Glas- Zellulosefasern
Geschoss	1. UG
Raum	U105
Schadstoff	Asbest
Gehalt	negativ

Bericht hpb 16.01.2007 / Probe 15

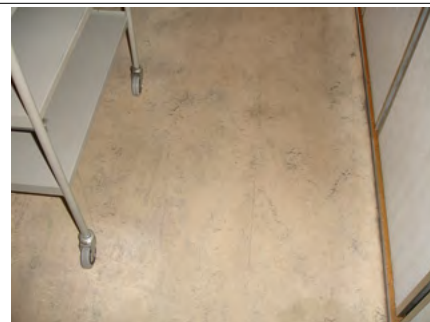
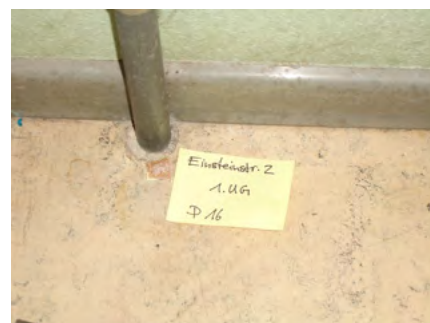
Befund-Nr.	16
Bauteil	PVC-Belag
Material	PVC/Vinyl einschichtig
Geschoss	1. UG
Raum	U101
Schadstoff	Asbest
Gehalt	negativ

Bericht hpb 16.01.2007 / Probe 16

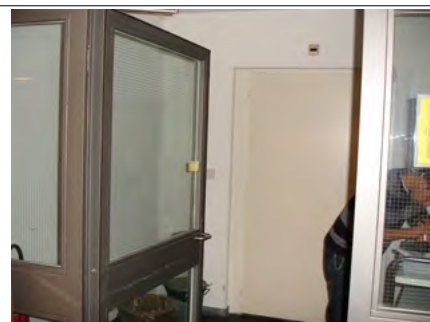
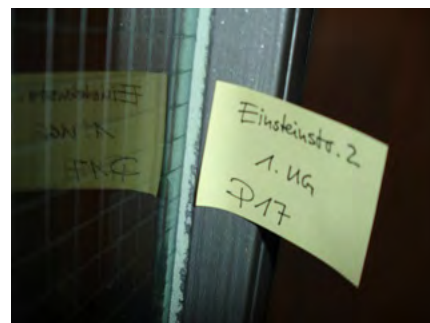
Befund-Nr.	17
Bauteil	Brandschutztüre (BST)
Material	Verglasungskitt
Geschoss	1. UG
Raum	Korridor
Schadstoff	Asbest
Gehalt	negativ

Bericht hpb 16.01.2007 / Probe 17

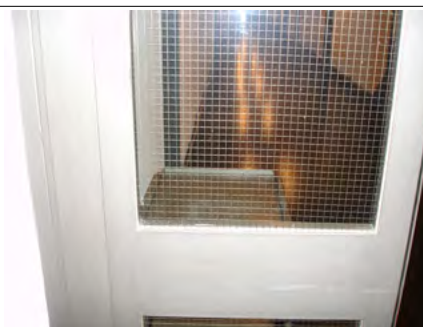
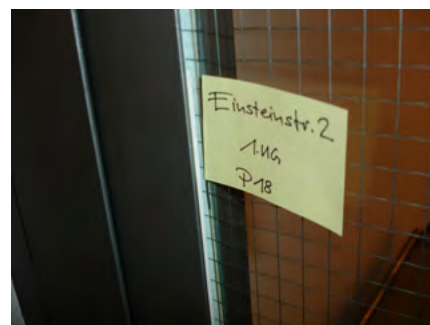
Befund-Nr.	18
Bauteil	Brandschutztüre (BST)
Material	Verglasungskitt
Geschoss	1. UG
Raum	Korridor
Schadstoff	Asbest
Gehalt	negativ

Bericht hpb 16.01.2007 / Probe 18

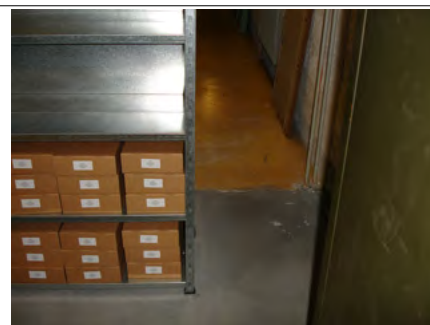
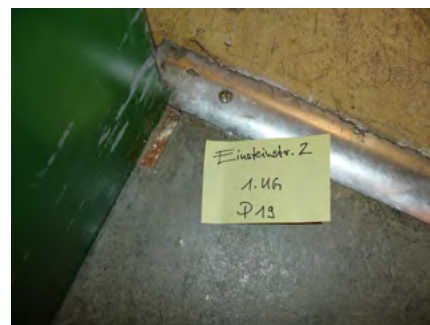
Befund-Nr.	19
Bauteil	PVC-Belag
Material	PVC/Vinyl einschichtig
Geschoss	1. UG
Raum	Korridor
Schadstoff	Asbest
Gehalt	negativ

Bericht hpb 16.01.2007 / Probe 19

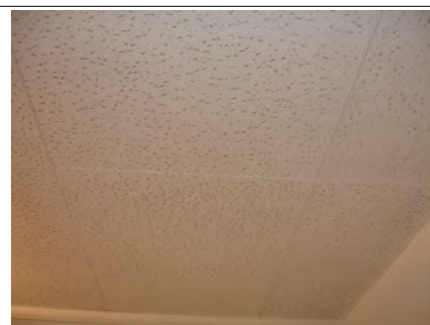
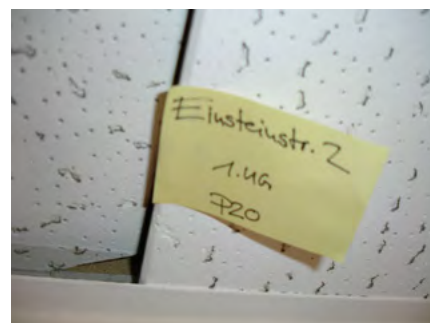
Befund-Nr.	20
Bauteil	Dämmplatten
Material	Glas- Zellulosefasern
Geschoss	1. UG
Raum	U156
Schadstoff	Asbest
Gehalt	negativ

Bericht hpb 16.01.2007 / Probe 20

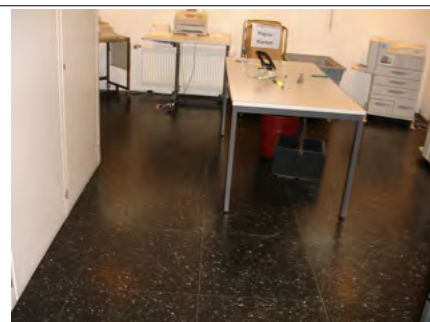
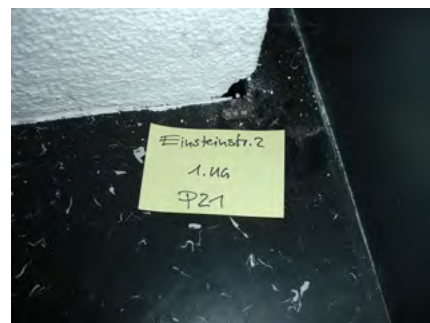
Befund-Nr.	21
Bauteil	PVC-Belag
Material	PVC/Vinyl einschichtig
Geschoss	1. UG
Raum	U166
Schadstoff	Asbest
Gehalt	negativ

Bericht hpb 16.01.2007 / Probe 21

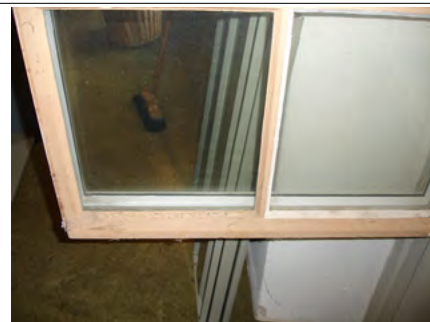
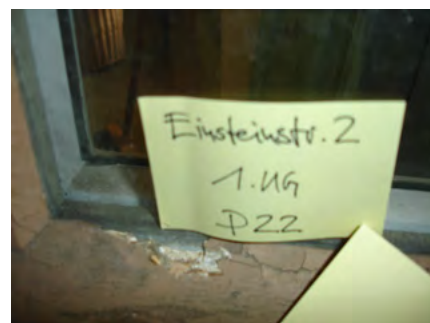
Befund-Nr.	22
Bauteil	Verglasungsfuge
Material	Verglasungskitt
Geschoss	1. UG
Raum	U170
Schadstoff	Asbest
Gehalt	negativ

Bericht hpb 16.01.2007 / Probe 22

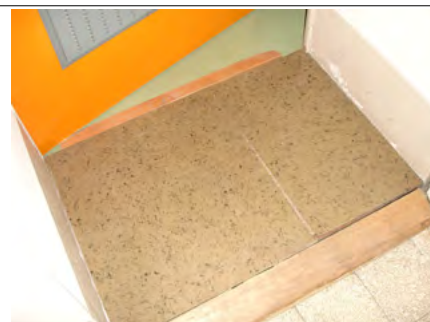
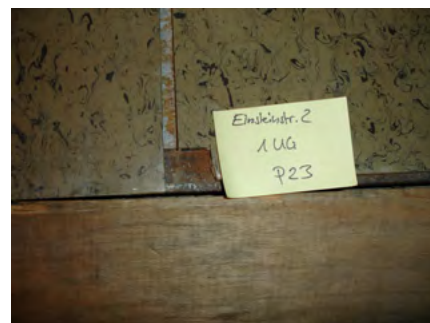
Befund-Nr.	23
Bauteil	PVC-Belag
Material	PVC/Vinyl einschichtig
Geschoss	1. UG
Raum	U112
Schadstoff	Asbest
Gehalt	negativ

Bericht hpb 16.01.2007 / Probe 23

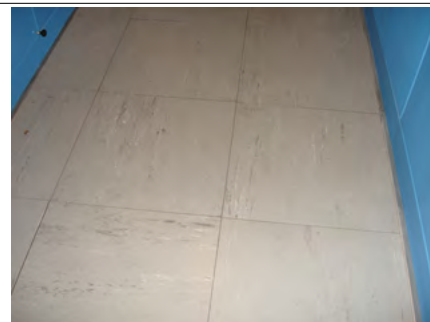
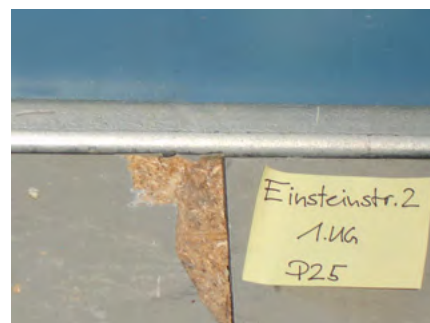
Befund-Nr.	25
Bauteil	PVC-Belag
Material	PVC/Vinyl einschichtig
Geschoss	1. UG
Raum	U113a
Schadstoff	Asbest
Gehalt	negativ

Bericht hpb 16.01.2007 / Probe 25

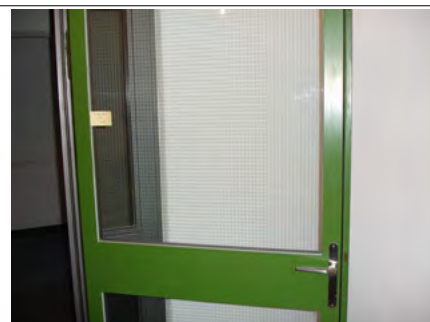
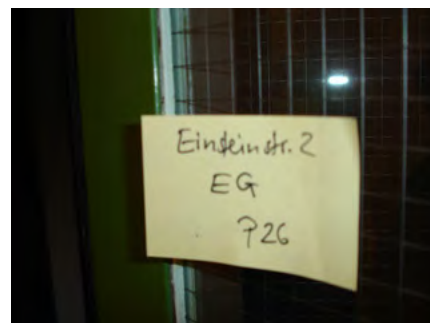
Befund-Nr.	26
Bauteil	Brandschutztüre (BST)
Material	Verglasungskitt
Geschoss	EG
Raum	Korridor
Schadstoff	Asbest
Gehalt	negativ

Bericht hpb 16.01.2007 / Probe 26

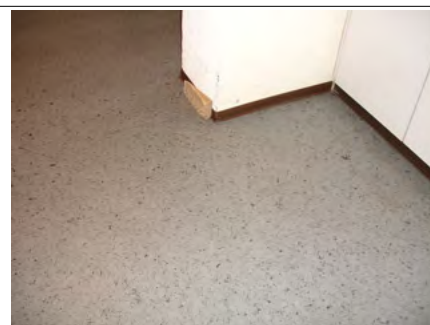
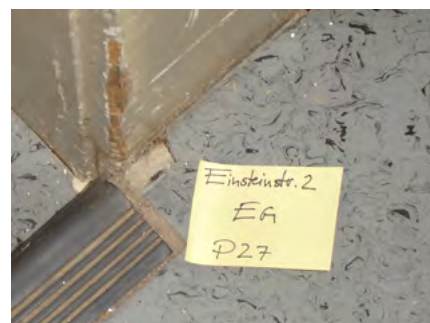
Befund-Nr.	27
Bauteil	PVC-Belag
Material	PVC/Vinyl einschichtig
Geschoss	EG
Raum	Liftvorraum
Schadstoff	Asbest
Gehalt	negativ

Bericht hpb 16.01.2007 / Probe 27

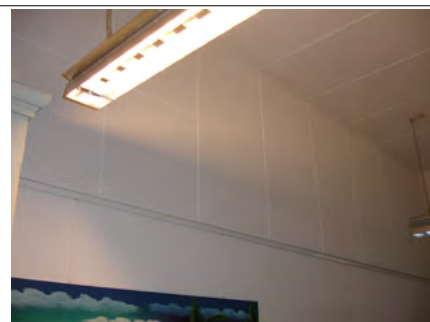
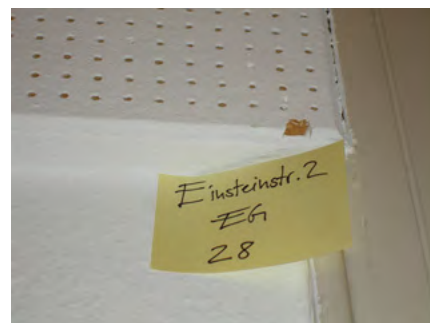
Befund-Nr.	28
Bauteil	Dämmplatten
Material	Zellulosefasern
Geschoss	EG
Raum	72
Schadstoff	Asbest
Gehalt	negativ

Bericht hpb 16.01.2007 / Probe 28
