I Zustandsanalyse Einsteinstrasse 2, Marty Architektur AG, 27.11.2019

Schwyz, 27.11.2019

Zustandsanalyse Einsteinstrasse 2, 3005 Bern

Bauherrschaft: Bundesamt für Bauten und Logistik BBL, Fellerstrasse 21, 3003 Bern

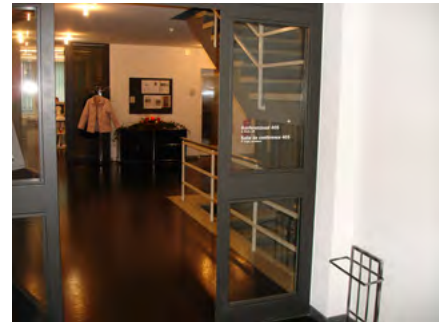
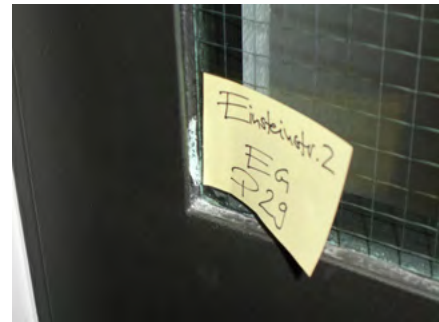
Befund-Nr. **29**
Bauteil Brandschutztüre (BST)
Material Zellulosefasern / Mineralwolle
Geschoss EG
Raum Korridor
Schadstoff Asbest
Gehalt negativ

Bericht hpb 16.01.2007 / Probe 29

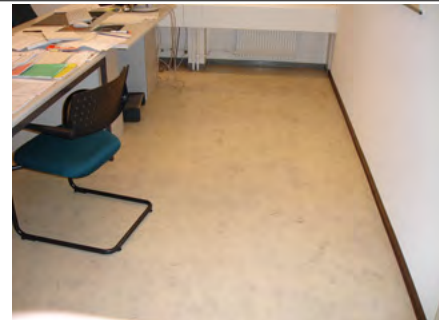
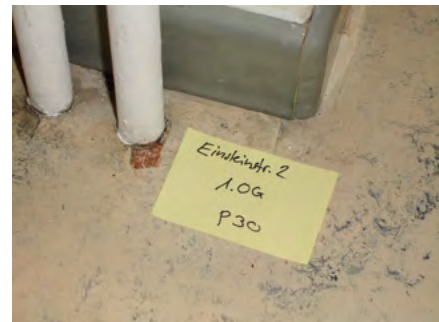
Befund-Nr. **30**
Bauteil PVC-Belag
Material PVC/Vinyl einschichtig
Geschoss 1. OG
Raum 114
Schadstoff Asbest
Gehalt negativ

Bericht hpb 16.01.2007 / Probe 30

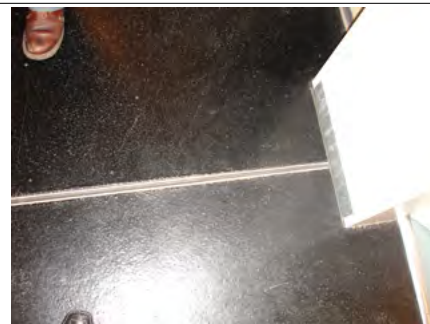
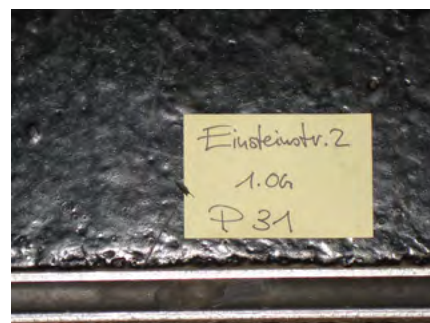
Befund-Nr.	31
Bauteil	Bewegungsfuge
Material	Fugenmaterial
Geschoss	1. OG
Raum	Korridor
Schadstoff	Asbest
Gehalt	negativ

Bericht hpb 16.01.2007 / Probe 31

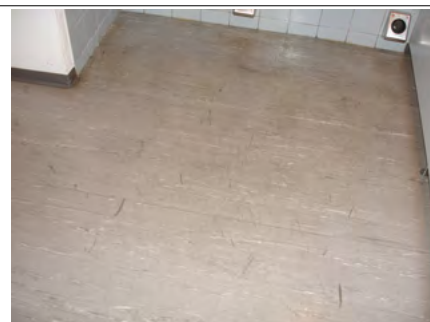
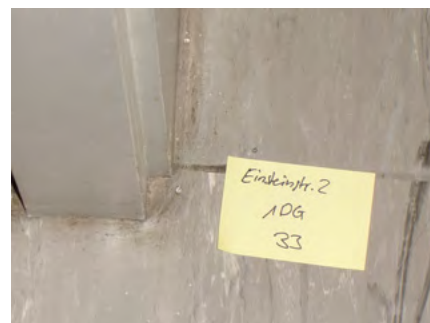
Befund-Nr.	33
Bauteil	PVC-Belag
Material	PVC/Vinyl einschichtig
Geschoss	Dachgeschoss 1
Raum	WC
Schadstoff	Asbest
Gehalt	negativ

Bericht hpb 16.01.2007 / Probe 33

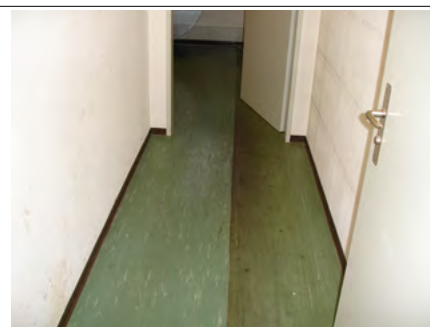
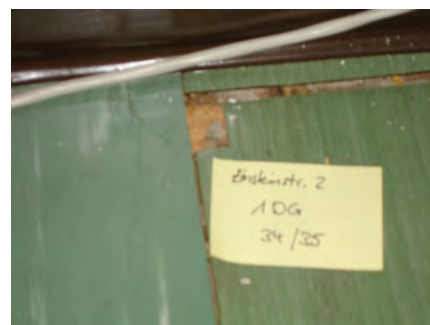
Befund-Nr.	34
Bauteil	PVC-Belag
Material	PVC/Vinyl einschichtig
Geschoss	Dachgeschoss 1
Raum	372
Schadstoff	Asbest
Gehalt	negativ

Bericht hpb 16.01.2007 / Probe 34/35

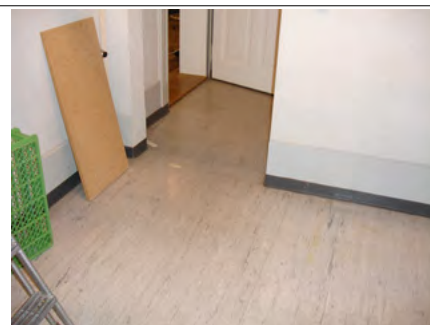
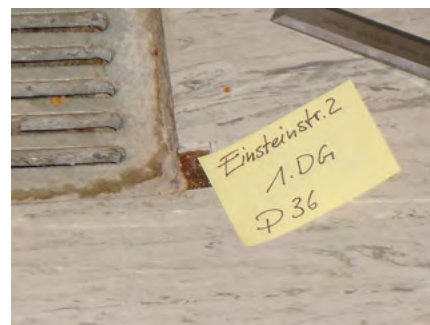
Befund-Nr.	35
Bauteil	PVC-Belag
Material	PVC/Vinyl einschichtig
Geschoss	Dachgeschoss 1
Raum	370a
Schadstoff	Asbest
Gehalt	negativ

Bericht hpb 16.01.2007 / Probe 36

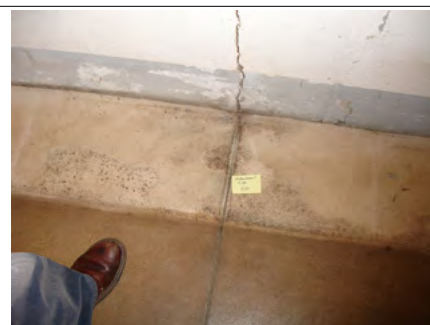
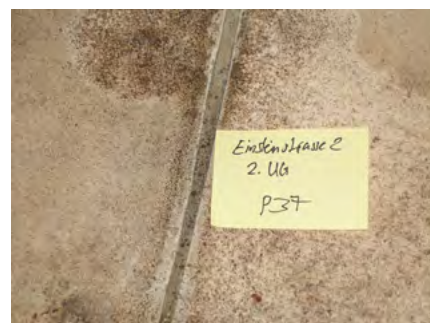
Befund-Nr.	36
Bauteil	Bewegungsfuge
Material	Fugenmaterial
Geschoss	2. UG
Raum	Korridor
Schadstoff	PCB
Gehalt	<BG

Bericht hpb 16.01.2007 / Probe 37 (PCB-Gehalt < 6 mg/kg)

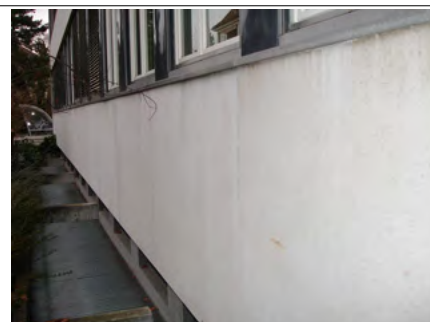
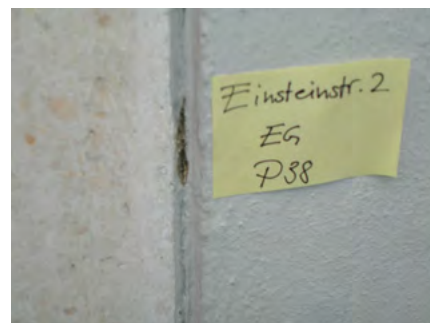
Befund-Nr.	37
Bauteil	Bewegungsfuge
Material	Fugenmaterial
Geschoss	EG
Raum	Aussenfassade
Schadstoff	PCB
Gehalt	<BG

Bericht hpb 16.01.2007 / Probe 38 (PCB-Gehalt < 6 mg/kg)

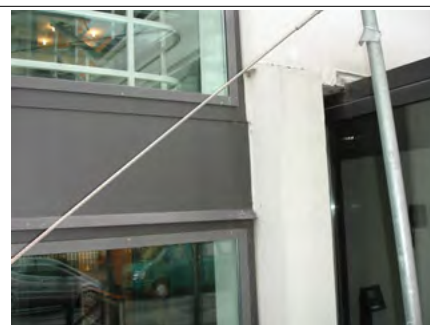
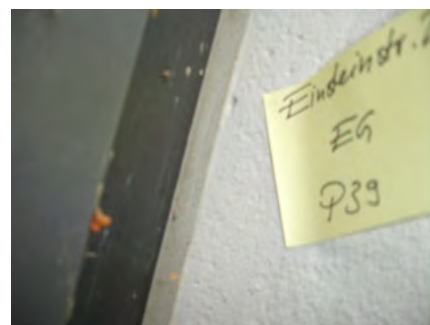
Befund-Nr.	38
Bauteil	Bewegungsfuge
Material	Fugenmaterial
Geschoss	EG
Raum	Aussenfassade
Schadstoff	PCB
Gehalt	<BG

Bericht hpb 16.01.2007 / Probe 39 (PCB-Gehalt < 6 mg/kg)

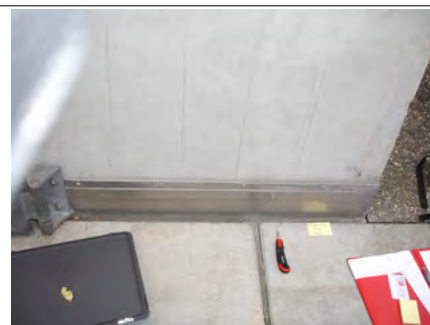
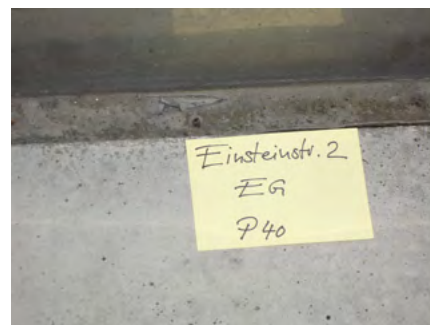
Befund-Nr.	39
Bauteil	Bewegungsfuge
Material	Fugenmaterial
Geschoss	EG
Raum	Aussenfassade
Schadstoff	PCB
Gehalt	<BG

Bericht hpb 16.01.2007 / Probe 40 (PCB-Gehalt < 6 mg/kg)

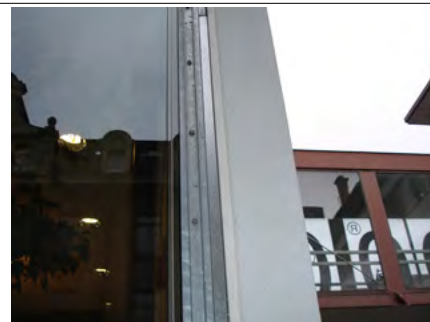
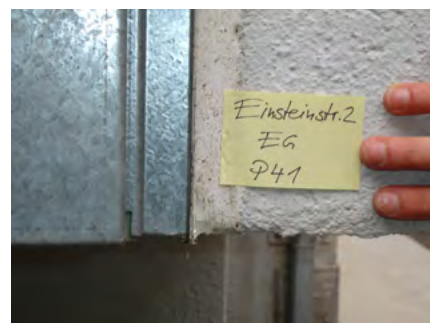
Befund-Nr.	40
Bauteil	Bewegungsfuge
Material	Fugenmaterial
Geschoss	EG
Raum	Aussenfassade
Schadstoff	PCB
Gehalt	<BG

Bericht hpb 16.01.2007 / Probe 41 (PCB-Gehalt < 6 mg/kg)

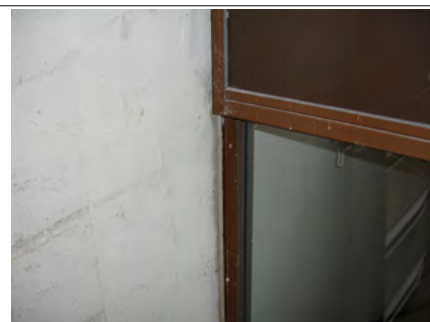
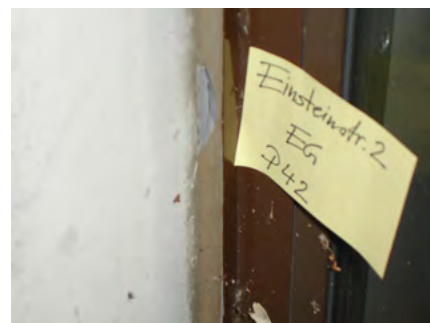
Befund-Nr.	41
Bauteil	Bewegungsfuge
Material	Fugenmaterial
Geschoss	EG
Raum	Aussenfassade
Schadstoff	PCB
Gehalt	<BG

Bericht hpb 16.01.2007 / Probe 42 (PCB-Gehalt < 6 mg/kg)

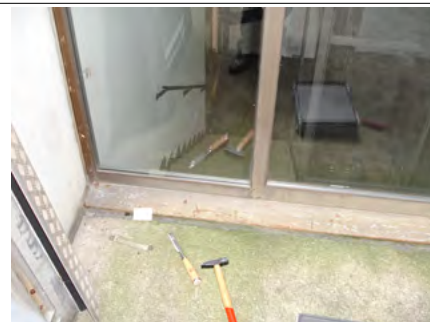
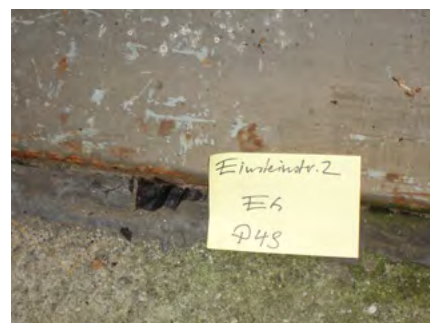
Befund-Nr.	42
Bauteil	Bewegungsfuge
Material	Fugenmaterial
Geschoss	EG
Raum	Aussenfassade
Schadstoff	PCB
Gehalt	<BG

Bericht hpb 16.01.2007 / Probe 43 (PCB-Gehalt < 6 mg/kg)

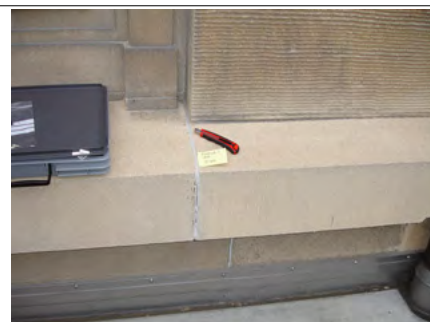
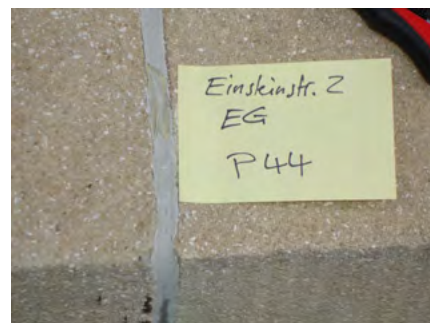
Befund-Nr.	43
Bauteil	Bewegungsfuge
Material	Fugenmaterial
Geschoss	EG
Raum	Aussenfassade
Schadstoff	PCB
Gehalt	<BG

Bericht hpb 16.01.2007 / Probe 44 (PCB-Gehalt < 6 mg/kg)

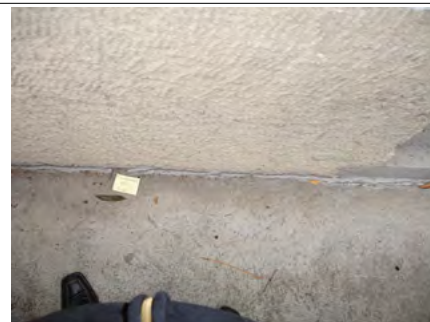
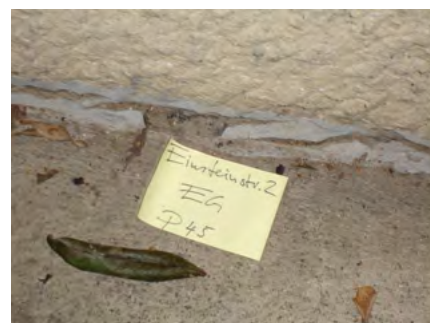
Befund-Nr.	44
Bauteil	Bewegungsfuge
Material	Fugenmaterial
Geschoss	EG
Raum	Aussenfassade
Schadstoff	PCB
Gehalt	<BG

Bericht hpb 16.01.2007 / Probe 45 (PCB-Gehalt < 6 mg/kg)

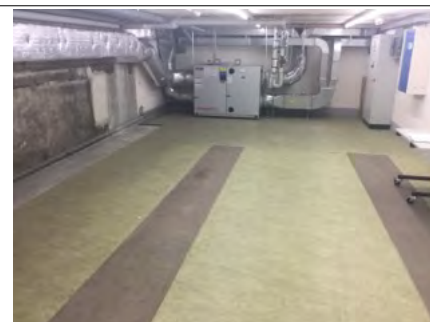
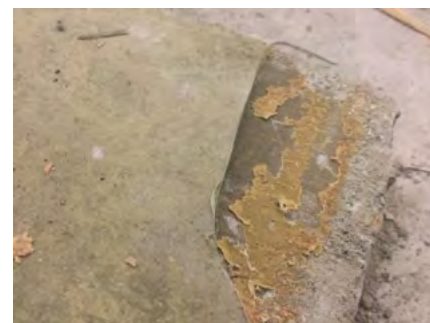
Befund-Nr.	48
Bauteil	PVC-Belag
Material	PVC/Vinyl einschichtig
Geschoss	3. UG
Raum	U310
Schadstoff	Asbest
Gehalt	negativ

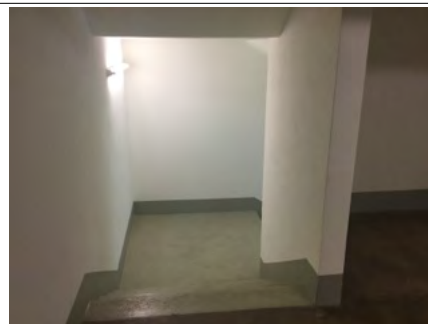
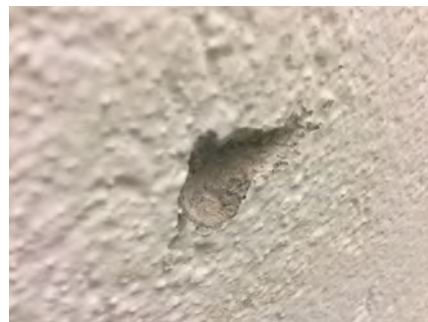
Befund-Nr.	49
Bauteil	Abrieb
Material	Verputz
Geschoss	1. UG - 3.UG
Raum	Treppenhaus
Schadstoff	Asbest
Gehalt	negativ

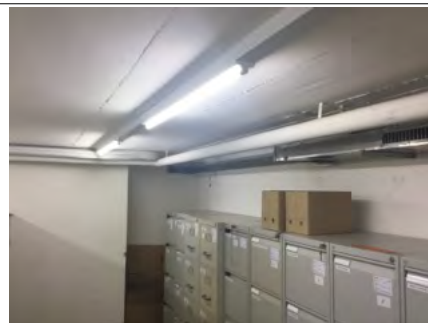
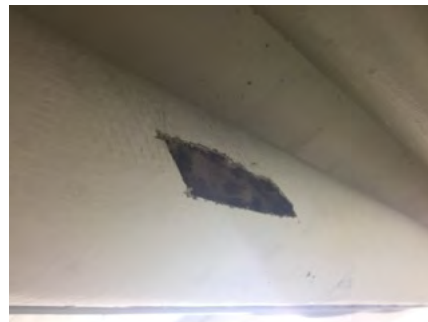
Befund-Nr.	50
Bauteil	Rohrleitung
Material	Gipsanstrich
Geschoss	2. UG
Raum	205
Schadstoff	Asbest
Gehalt	negativ

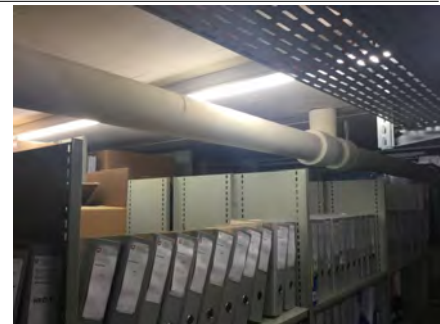
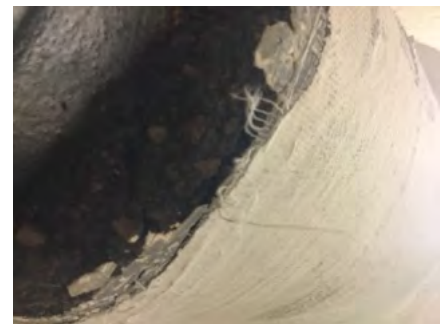
Befund-Nr.	51
Bauteil	Ummantelung
Material	Gips
Geschoss	2. UG
Raum	U.201
Schadstoff	Asbest
Gehalt	negativ

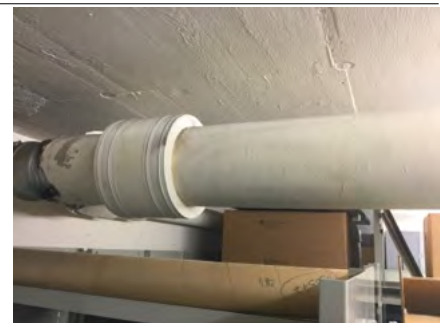
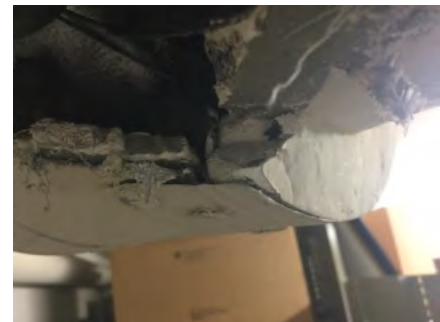
Befund-Nr.	53
Bauteil	Abschluss Dichtung
Material	Fugen- und Klebemörtel
Geschoss	2. UG
Raum	U.201
Schadstoff	Asbest
Gehalt	negativ

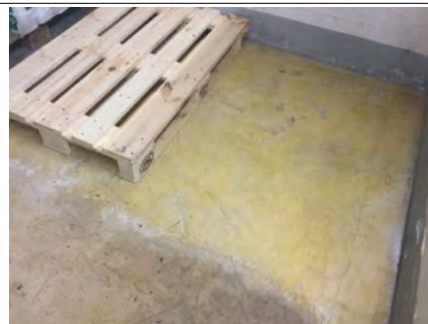
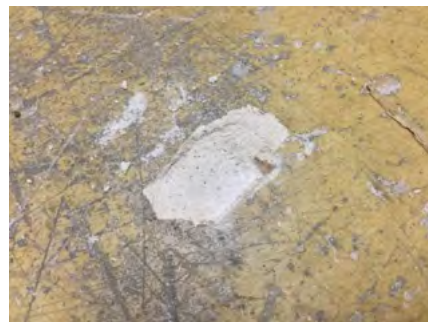
Befund-Nr. **58**
Bauteil Holzzementboden

Geschoss 2. UG
Schadstoff Asbest
Gehalt negativ

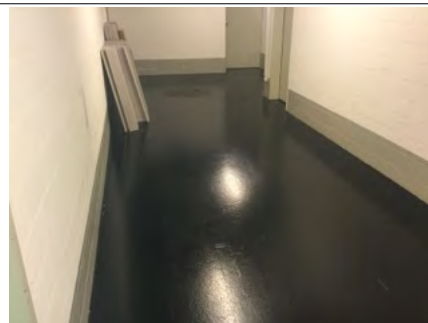
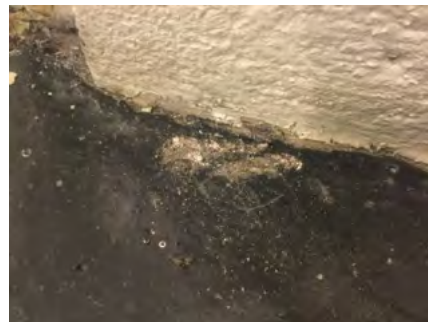
Befund-Nr. **59**
Bauteil Anstrich
Material Farbe
Geschoss 2. UG
Raum Korridor
Schadstoff PCB
Gehalt negativ

Bemerkung
1.44 mg/kg (Sekundärkontamination)

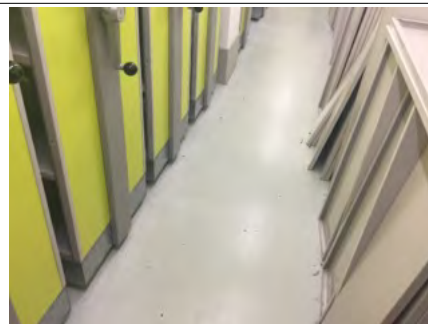
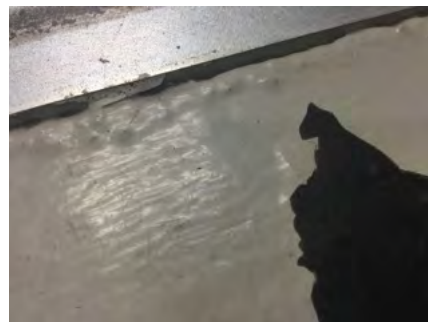
Befund-Nr.	61
Bauteil	Anstrich
Material	Farbe
Geschoss	2. UG
Raum	U.259
Schadstoff	PCB
Gehalt	negativ

5.34 g/kg (Sekundärkontamination)

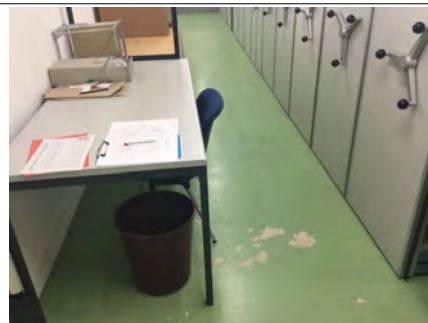
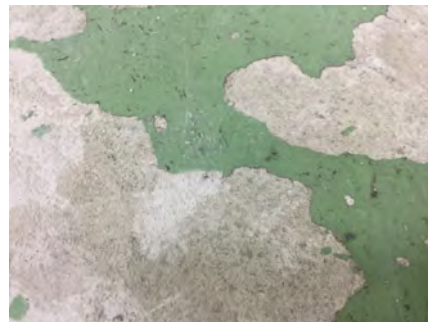
Befund-Nr.	62
Bauteil	Anstrich
Material	Farbe
Geschoss	2. UG
Raum	Korridor
Schadstoff	PCB
Gehalt	negativ

0.42 mg/kg (Sekundärkontamination)

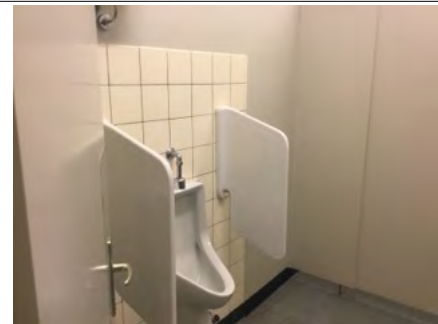
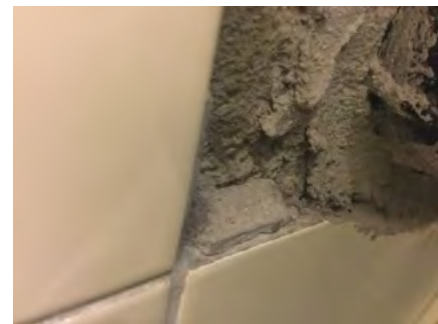
Befund-Nr.	63
Bauteil	Keram. Wandplatten
Material	Fugen- und Klebemörtel
Geschoss	1. UG
Raum	WC
Schadstoff	Asbest
Gehalt	negativ

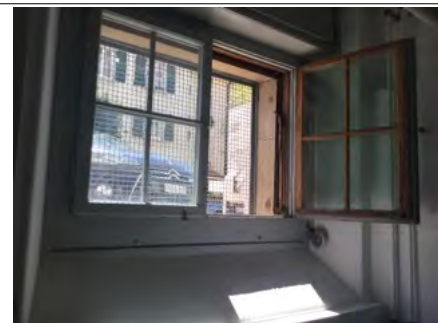
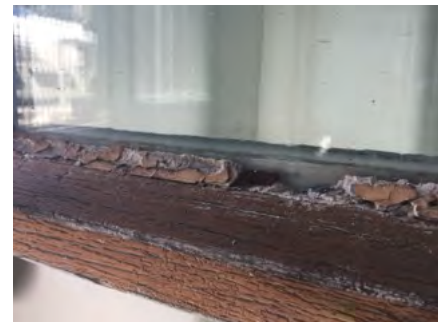
Befund-Nr.	64
Bauteil	Verglasungsfuge
Material	Verglasungskitt
Geschoss	1. UG
Raum	U.113
Schadstoff	Asbest
Gehalt	negativ

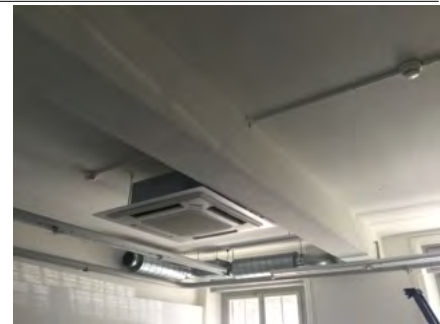
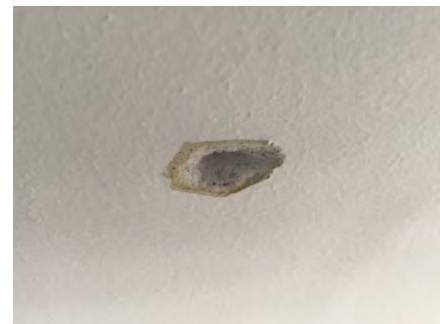
Befund-Nr. **66**
Bauteil Abrieb (Decke)
Material Verputz
Geschoss 1. UG
Raum U.113 + WC
Schadstoff Asbest
Gehalt negativ

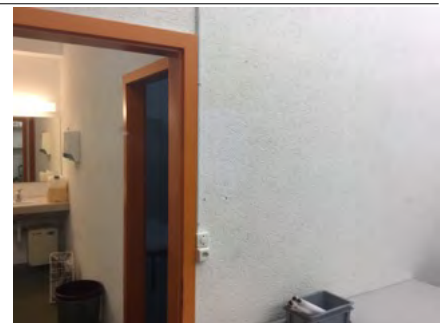
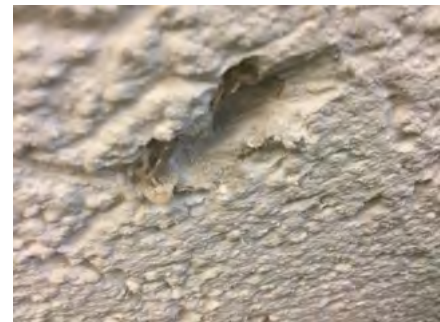
Befund-Nr. **69**
Bauteil Abrieb
Material Verputz
Geschoss 1. UG
Raum U.109
Schadstoff Asbest
Gehalt negativ

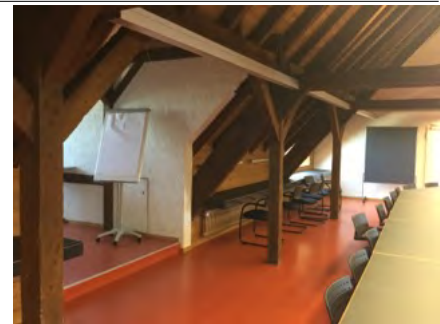
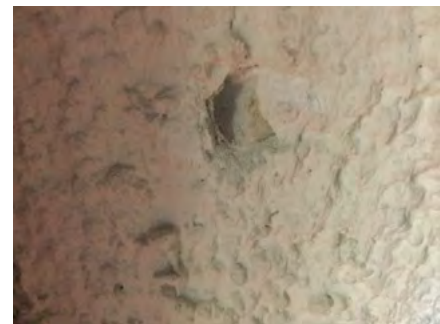
Befund-Nr.	70
Bauteil	Abrieb
Material	Verputz
Geschoss	Dachgeschoss 2
Raum	Sitzungszimmer
Schadstoff	Asbest
Gehalt	negativ

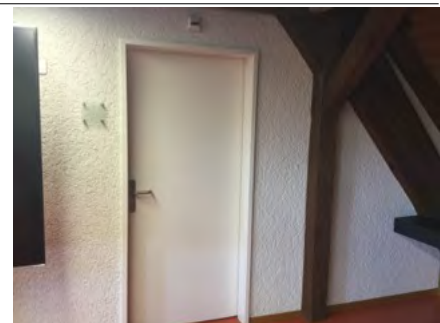
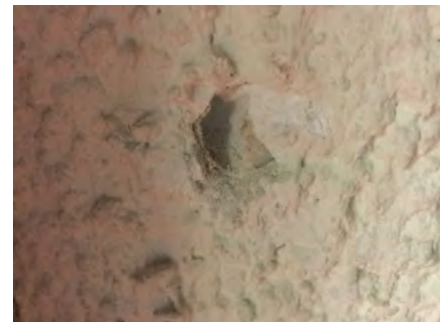
Befund-Nr.	71
Bauteil	Grundputz
Geschoss	Dachgeschoss 2
Raum	Sitzungszimmer
Schadstoff	Asbest
Gehalt	negativ

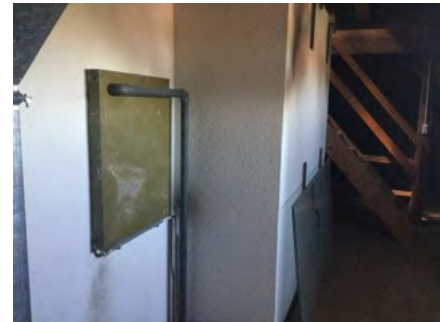
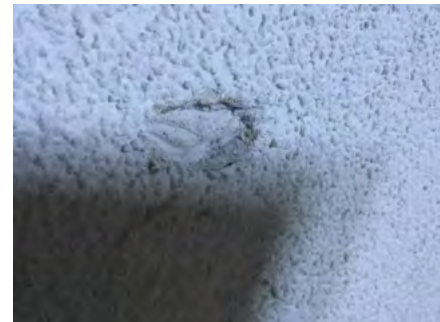
Befund-Nr. **72**
Bauteil Abrieb
Material Verputz
Geschoss Dachgeschoss 2
Raum Abstellraum
Schadstoff Asbest
Gehalt negativ

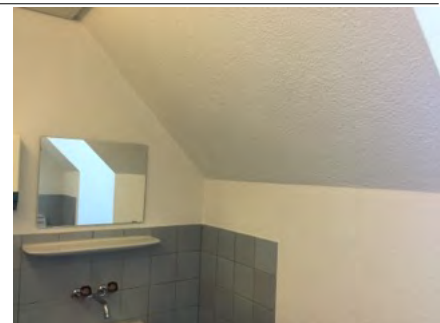
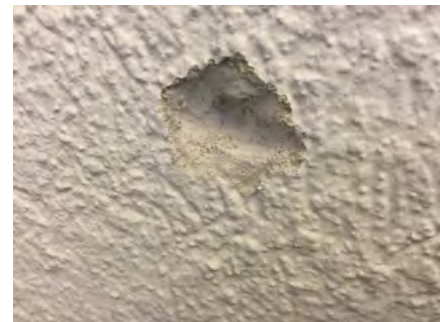
Befund-Nr. **76**
Bauteil Abrieb
Material Verputz
Geschoss Dachgeschoss 1
Raum WC Damen und Herren
Schadstoff Asbest
Gehalt negativ

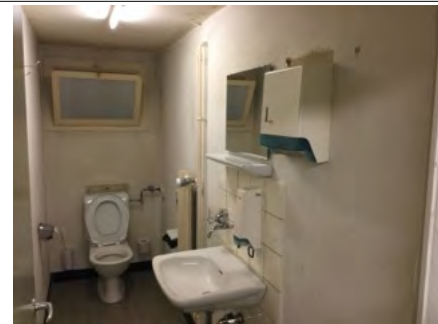
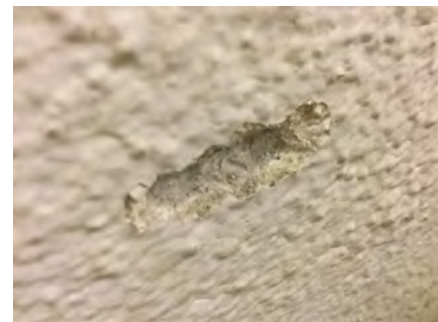
Befund-Nr. **79**
Bauteil Abrieb
Material Verputz
Geschoss 2. UG
Raum WC
Schadstoff Asbest
Gehalt negativ

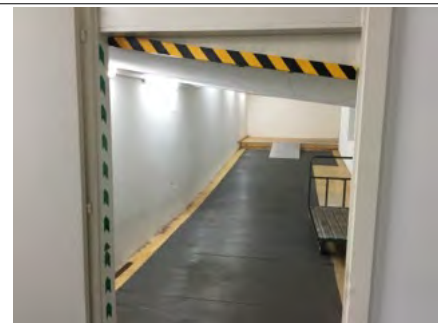
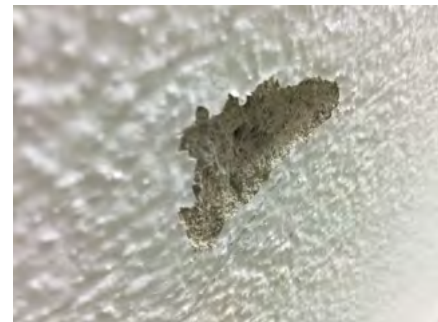
Befund-Nr. **82**
Bauteil Abrieb (Wand und Decke)
Material Verputz
Geschoss 1. UG
Raum Korridor
Schadstoff Asbest
Gehalt negativ

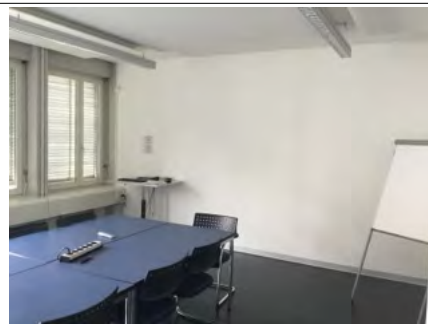
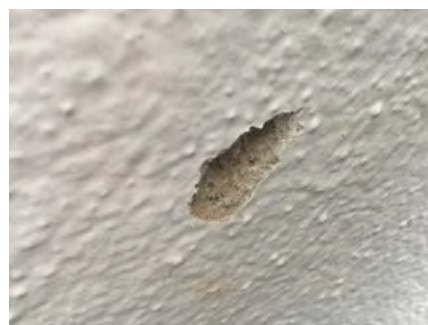
Befund-Nr.	85
Bauteil	Abrieb
Material	Verputz
Geschoss	EG
Raum	Büro
Schadstoff	Asbest
Gehalt	negativ

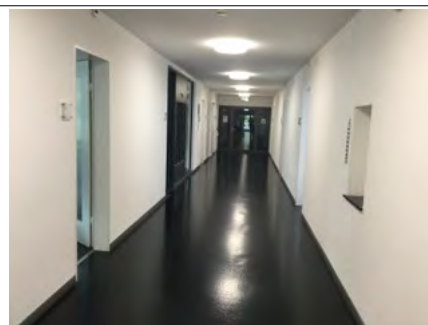
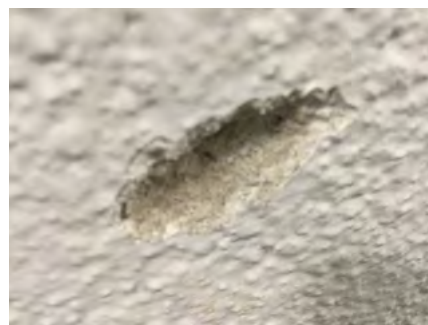
Befund-Nr.	86
Bauteil	Abrieb
Material	Verputz
Geschoss	EG
Raum	Korridor
Schadstoff	Asbest
Gehalt	negativ

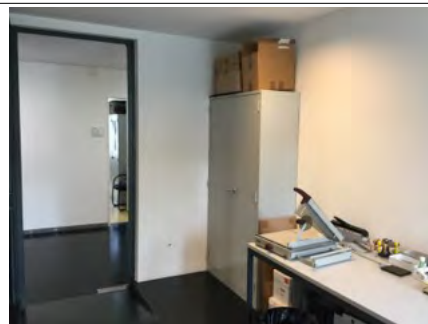
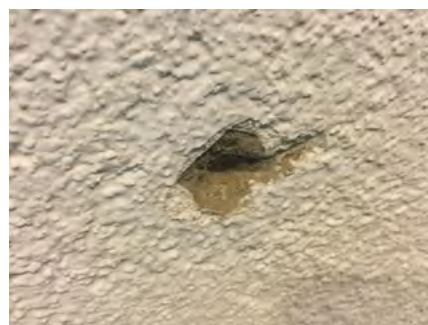
Befund-Nr.	87
Bauteil	Abrieb
Material	Verputz
Geschoss	1. OG
Raum	Büro
Schadstoff	Asbest
Gehalt	negativ

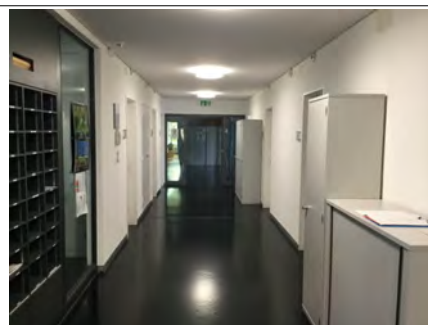
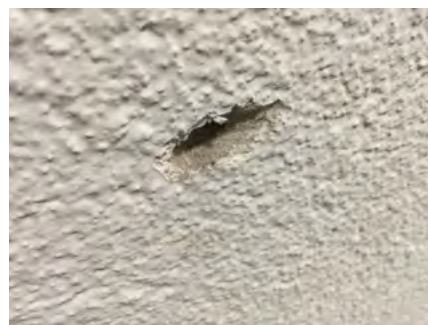
Befund-Nr.	88
Bauteil	Abrieb
Material	Verputz
Geschoss	2. OG
Raum	Korridor
Schadstoff	Asbest
Gehalt	negativ

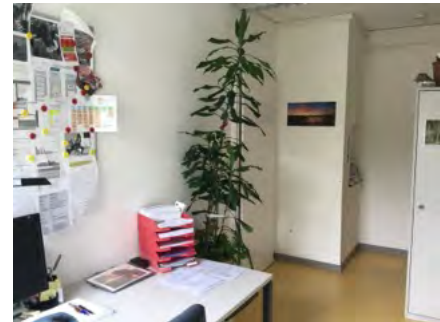
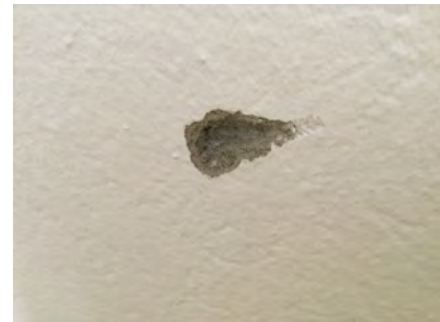
Befund-Nr. **90**
Bauteil Abrieb
Material Verputz
Geschoss 3. OG
Raum Büro
Schadstoff Asbest
Gehalt negativ

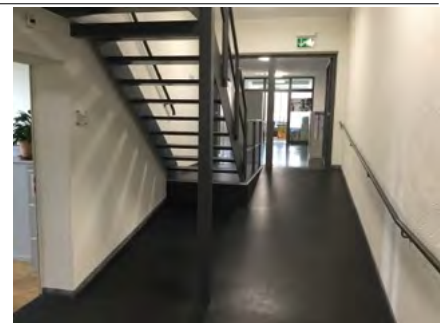
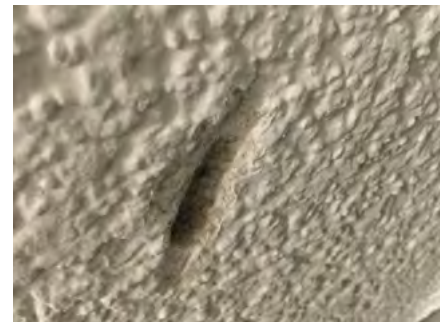
Befund-Nr. **91**
Bauteil Abrieb
Material Verputz
Geschoss 3. OG
Raum Korridor
Schadstoff Asbest
Gehalt negativ

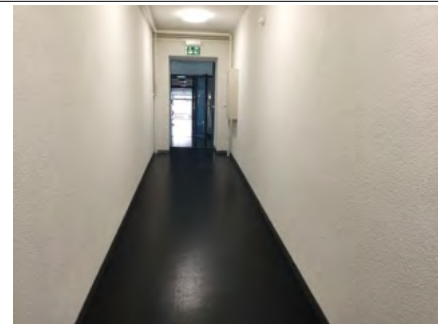
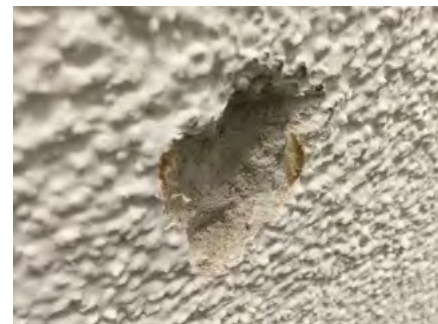
Befund-Nr. **93**
Bauteil Abrieb
Material Verputz
Geschoss 3. OG
Raum Korridor
Schadstoff Asbest
Gehalt negativ

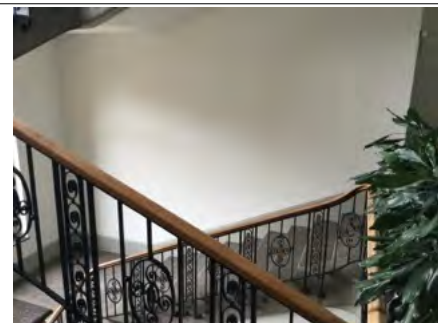
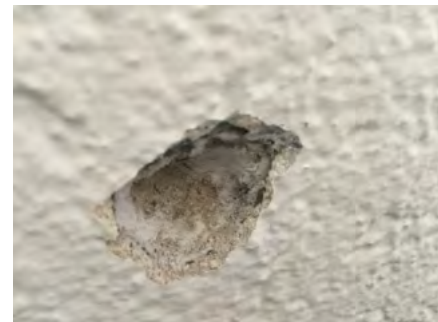
Befund-Nr. **94**
Bauteil Abrieb
Material Verputz
Geschoss EG - 3.OG
Raum Treppenhaus
Schadstoff Asbest
Gehalt negativ

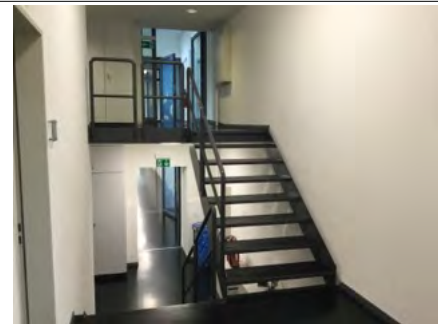
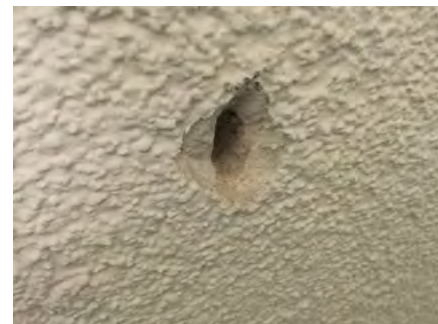
Befund-Nr. **95**
Bauteil Abrieb
Material Verputz
Geschoss 1. OG
Raum Korridor
Schadstoff Asbest
Gehalt negativ

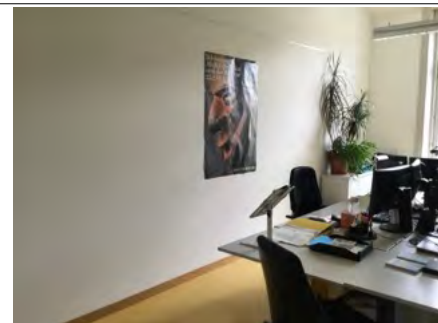
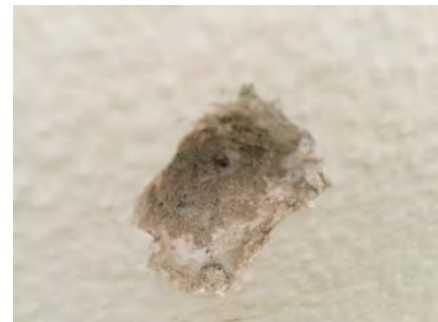
Befund-Nr. **96**
Bauteil Tapete

Geschoss 1. OG
Raum Büro
Schadstoff Asbest
Gehalt negativ

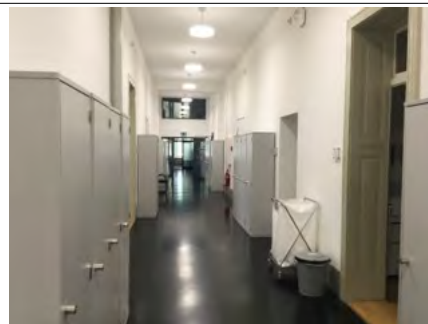
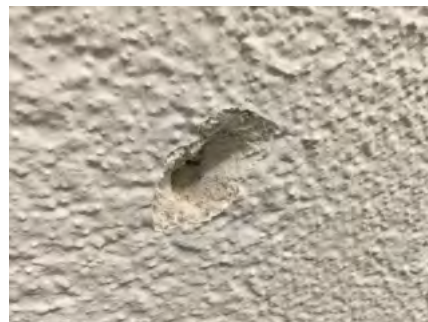
Befund-Nr.	97
Bauteil	Abrieb
Material	Verputz
Geschoss	EG
Raum	Korridor
Schadstoff	Asbest
Gehalt	negativ

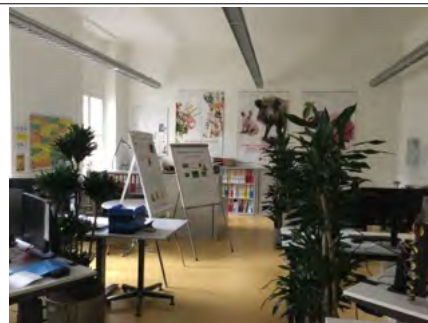
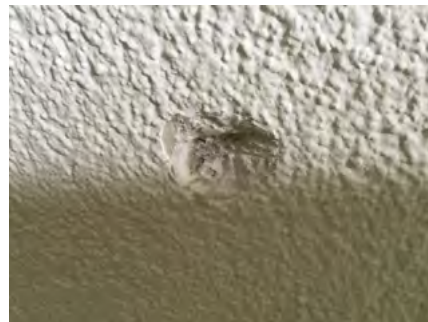
Befund-Nr.	98
Bauteil	Abrieb
Material	Verputz
Geschoss	EG
Raum	Büro
Schadstoff	Asbest
Gehalt	negativ

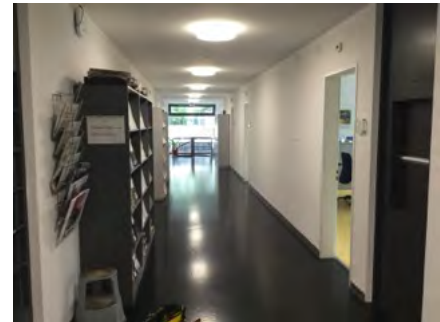
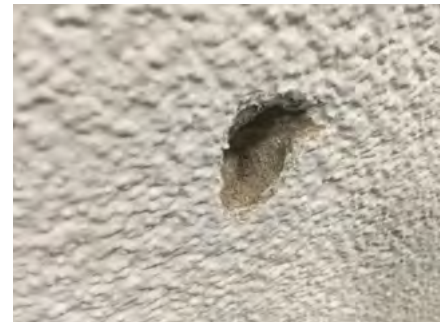
Befund-Nr. **99**
Bauteil Abrieb
Material Verputz
Geschoss EG
Raum Korridor
Schadstoff Asbest
Gehalt negativ

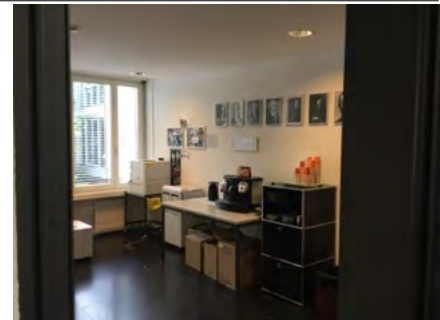
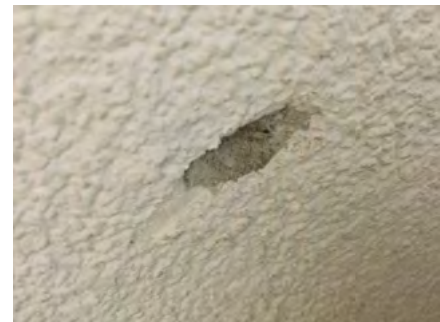
Befund-Nr. **100**
Bauteil Abrieb
Material Verputz
Geschoss EG
Raum Büro
Schadstoff Asbest
Gehalt negativ

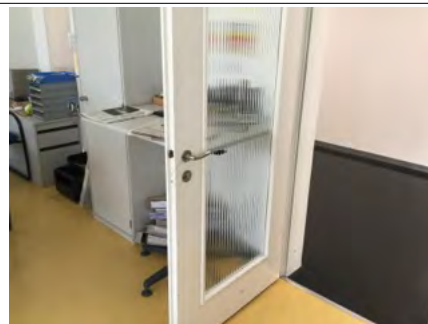
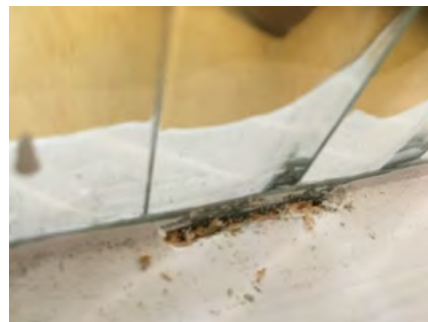
Befund-Nr.	101
Bauteil	Verglasungsfuge
Material	Verglasungskitt
Geschoss	1. OG
Raum	Büro
Schadstoff	Asbest
Gehalt	negativ

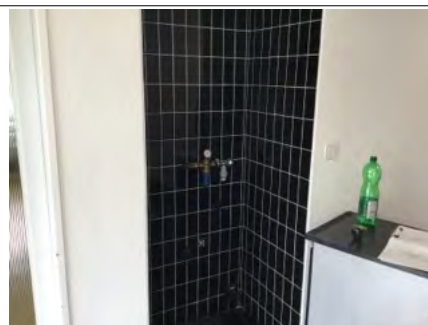
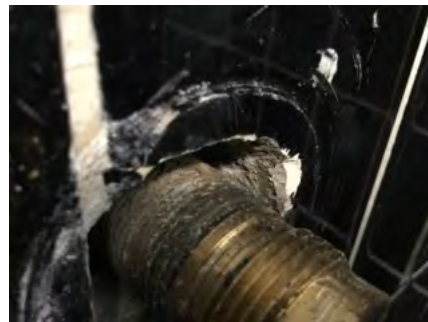
Befund-Nr.	102
Bauteil	Keram. Wandplatten
Material	Fugen- und Klebemörtel
Geschoss	2. OG
Raum	Korridor
Schadstoff	Asbest
Gehalt	negativ

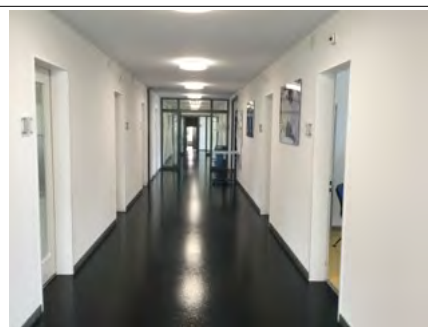
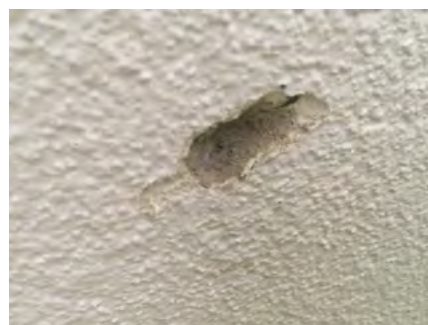
Befund-Nr.	103
Bauteil	Abrieb
Material	Verputz
Geschoss	3. OG
Raum	Büro + Korridor
Schadstoff	Asbest
Gehalt	negativ

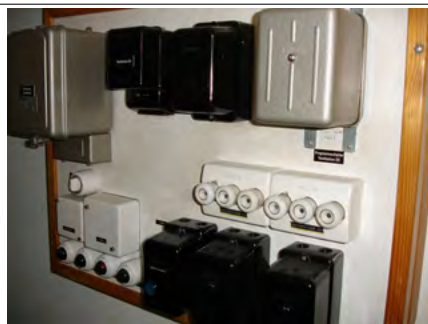
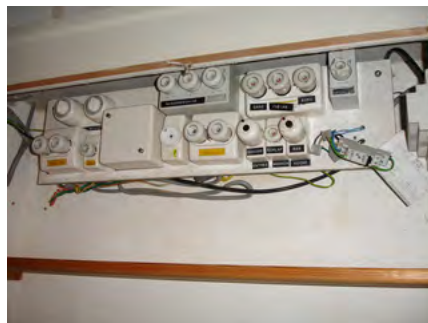
Befund-Nr.	5
Bauteil	Elektrotabelleau / Brandschutzplatten
Material	Faserzementplatte
Geschoss	3.UG - Dach Geschoss
Raum	U310 / U303 / 2x Korridor / Licht Archiv
Schadstoff	Asbest SGA
Gehalt	negativ

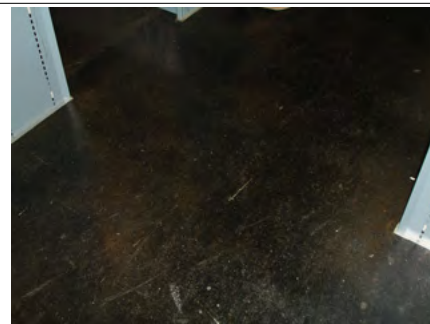
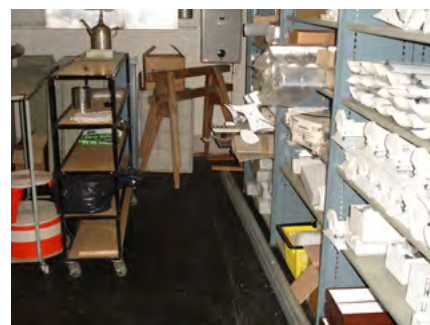
Befund-Nr.	45
Bauteil	Steinboden
Geschoss	3. UG
Raum	Korridor / U313 / U352 / U353 / U354
Schadstoff	Asbest
Gehalt	negativ

Bericht hpb 16.01.2007 / Fotos 25 / 27
 Wurde im August 2019 trotzdem beprobt, Verdacht auf Holzzementboden.
 Die Probe enthielt keinen Asbest (Befund Nr. 58, Mischprobe mehrerer Böden unterschiedlicher Farbe).

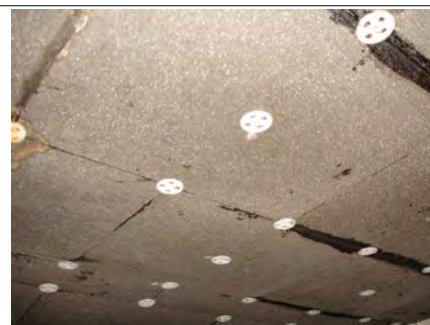
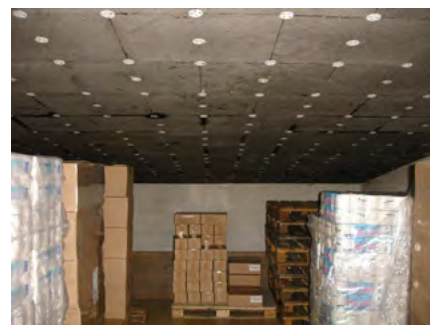
Befund-Nr.	46
Bauteil	Deckenplatten
Geschoss	2. UG
Raum	U208
Schadstoff	Asbest
Gehalt	negativ

Bericht hpb 16.01.2007 / Fotos 39 / 40

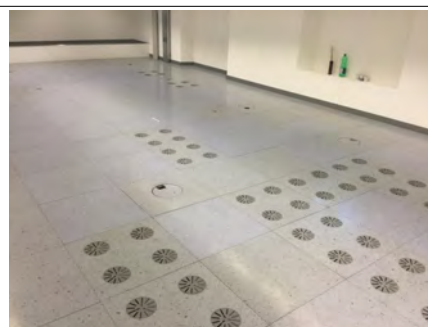
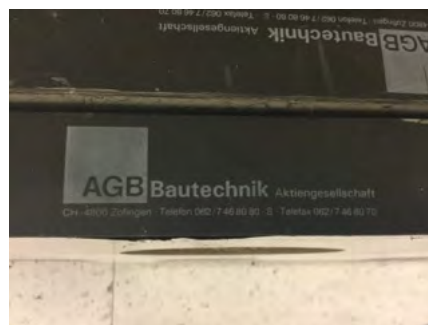
Befund-Nr.	47
Bauteil	Bodenplatten
Material	Pressverbund
Geschoss	1. UG
Raum	U114a / U114b
Schadstoff	Asbest
Gehalt	negativ

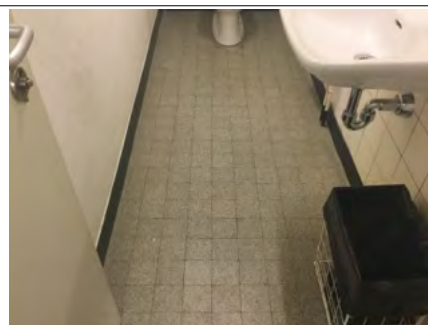
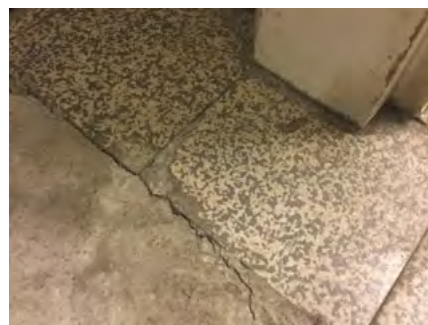
Befund-Nr.	55
Bauteil	Steingutplatten
Material	Fugen- und Klebemörtel
Geschoss	2. UG und 1. UG
Raum	WC
Schadstoff	Asbest
Gehalt	negativ

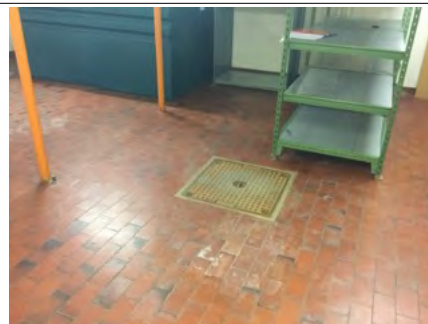
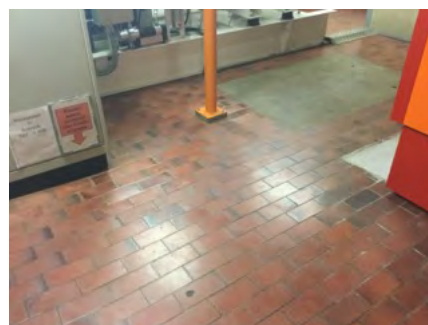
Befund-Nr.	67
Bauteil	Steingutplatten
Material	Fugen- und Klebemörtel
Geschoss	2. UG
Raum	Heizung
Schadstoff	Asbest
Gehalt	negativ

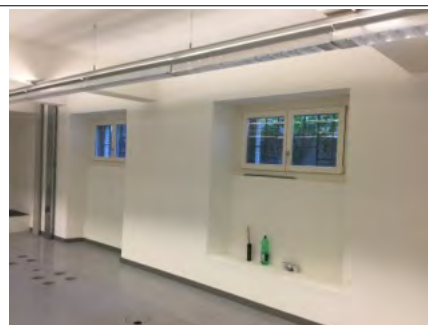
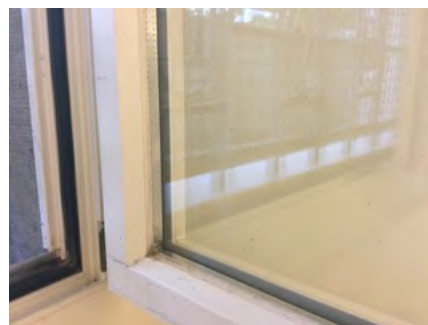
Befund-Nr.	68
Bauteil	Verglasungsfuge
Material	Verglasungskitt
Geschoss	1. UG
Raum	U.114
Schadstoff	Asbest
Gehalt	negativ

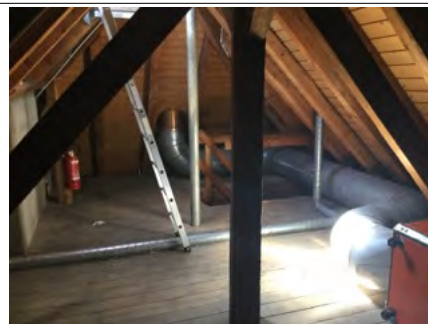
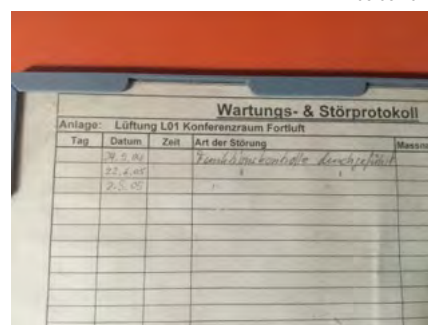
Befund-Nr. **73**
Bauteil Allgemein

Geschoss Estrich
Raum Estrich
Schadstoff Asbest
Gehalt negativ

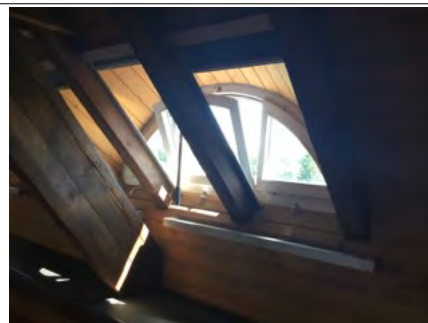
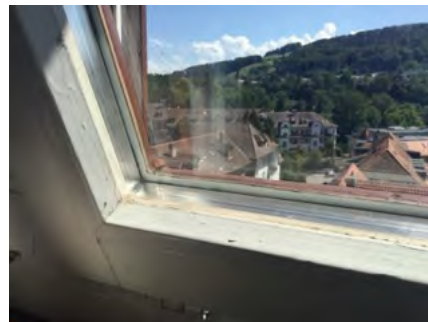
Befund-Nr. **74**
Bauteil Verglasungsfuge
Material Verglasungskitt
Geschoss Dachgeschoss 2
Raum Sitzungszimmer
Schadstoff Asbest
Gehalt negativ

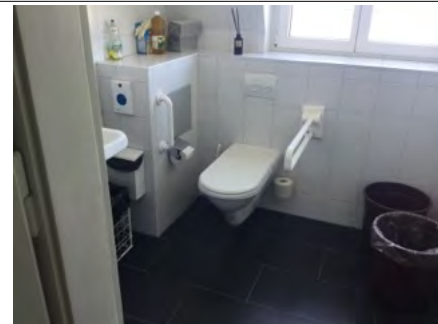
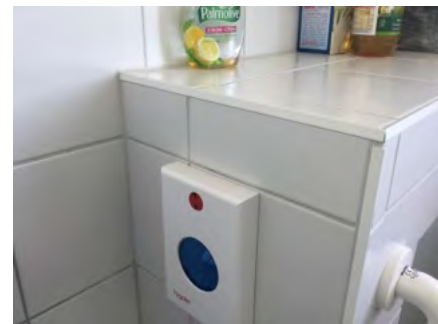
Befund-Nr.	77
Bauteil	Keram. Wand- und Bodenplatten
Material	Fugen- und Klebemörtel
Geschoss	Dachgeschoss 1
Raum	WC
Schadstoff	Asbest
Gehalt	negativ

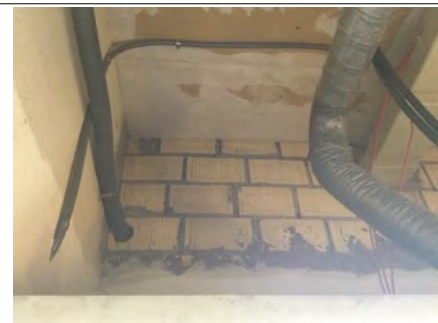
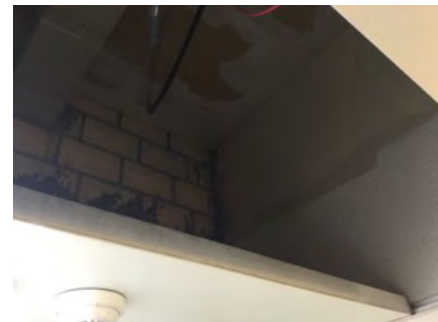
Befund-Nr.	78
Bauteil	Heruntergehangene Decke
Geschoss	Dachgeschoss 1
Raum	WC
Schadstoff	Asbest
Gehalt	negativ

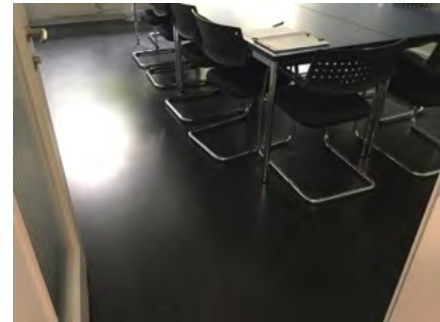
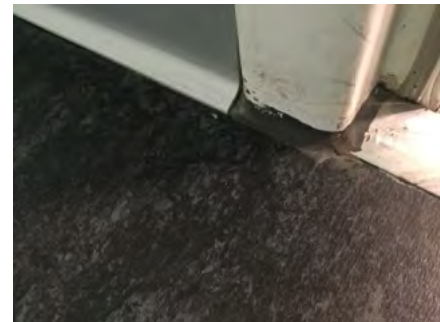
Befund-Nr.	83
Bauteil	PVC-Belag
Material	PVC/Vinyl einschichtig
Geschoss	EG
Raum	Büro
Schadstoff	Asbest
Gehalt	negativ

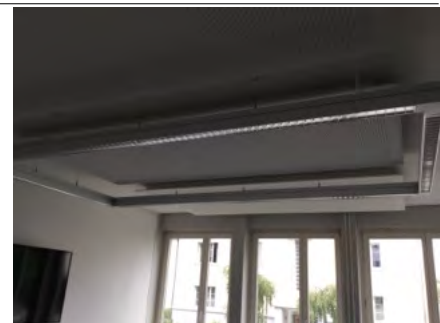
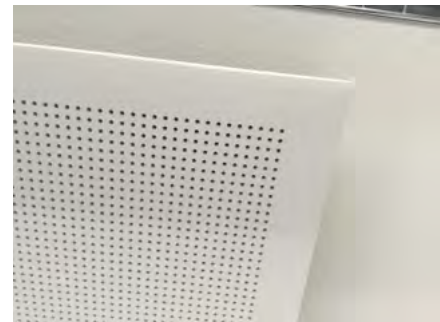
Befund-Nr.	84
Bauteil	Dämmplatten
Geschoss	EG
Raum	Büro
Schadstoff	Asbest
Gehalt	negativ

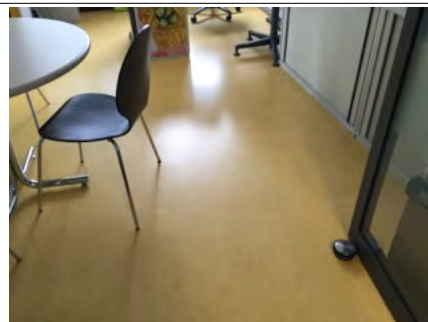
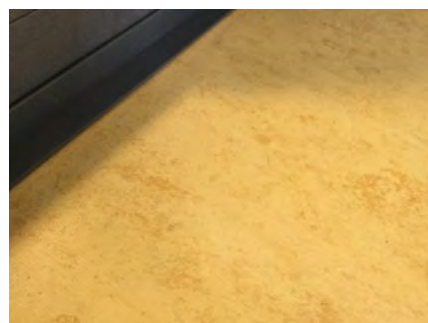
Befund-Nr.	89
Bauteil	PVC-Belag
Material	PVC/Vinyl einschichtig
Geschoss	3. OG
Raum	Alle Büros Gebäude Nord und verschiedene
Schadstoff	Asbest
Gehalt	negativ

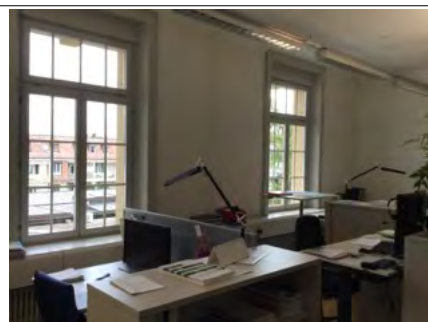
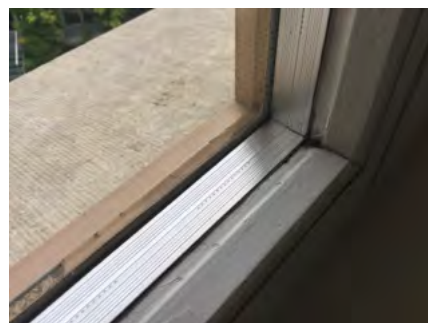
Befund-Nr.	92
Bauteil	Verglasungsfuge
Material	Verglasungskitt
Geschoss	3. OG
Raum	Büro
Schadstoff	Asbest
Gehalt	negativ

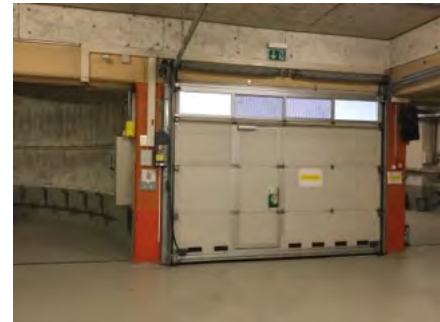
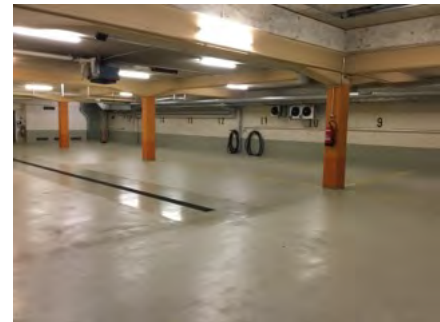
Befund-Nr.	104
Bauteil	Weitere
Geschoss	2. UG
Raum	Einstellraum
Schadstoff	Asbest
Gehalt	negativ

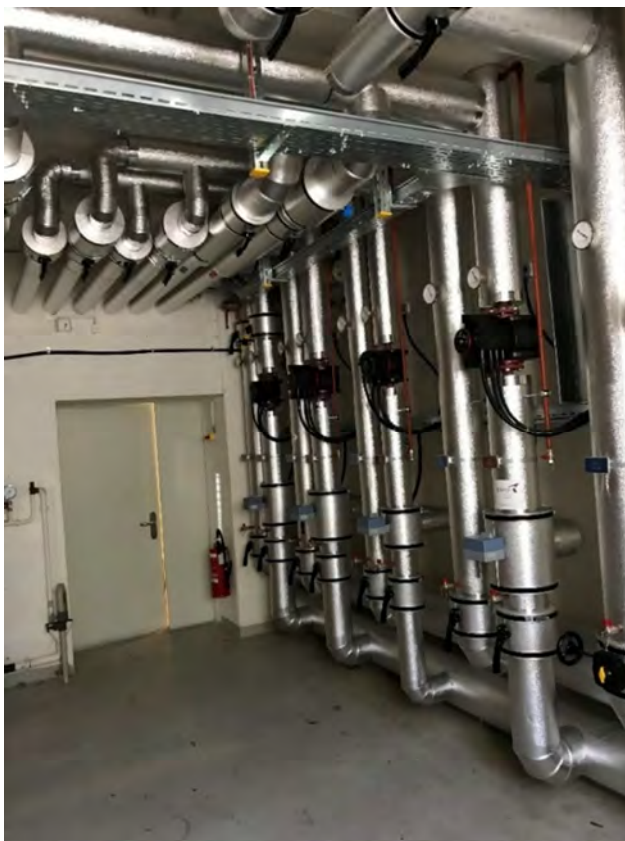
Abbildung 3: Wärmehauptverteilung

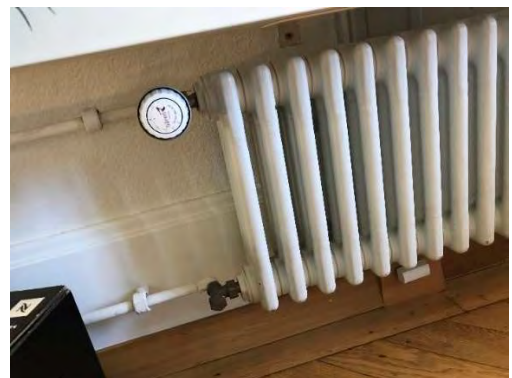
Abbildung 4: Wärmeabgabe mit Heizkörper und unisolierten Heizleitungen und Thermostatventil

Der optische Zustand der Wärmeverteilung ist gut. Allenfalls sind gewisse Dämmungen bei den Heizleitungen zu erneuern.

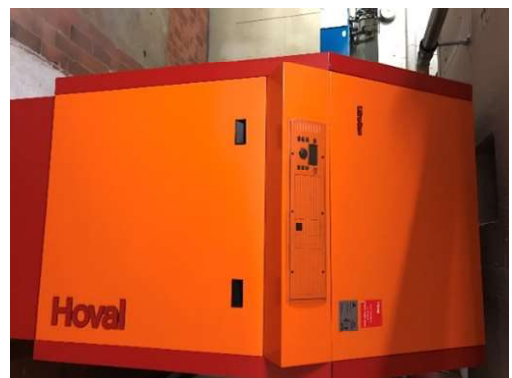
Abbildung 5: Gaskessel
