I Zustandsanalyse Einsteinstrasse 2, Marty Architektur AG, 27.11.2019

Schwyz, 27.11.2019

Zustandsanalyse Einsteinstrasse 2, 3005 Bern

Bauherrschaft: Bundesamt für Bauten und Logistik BBL, Fellerstrasse 21, 3003 Bern

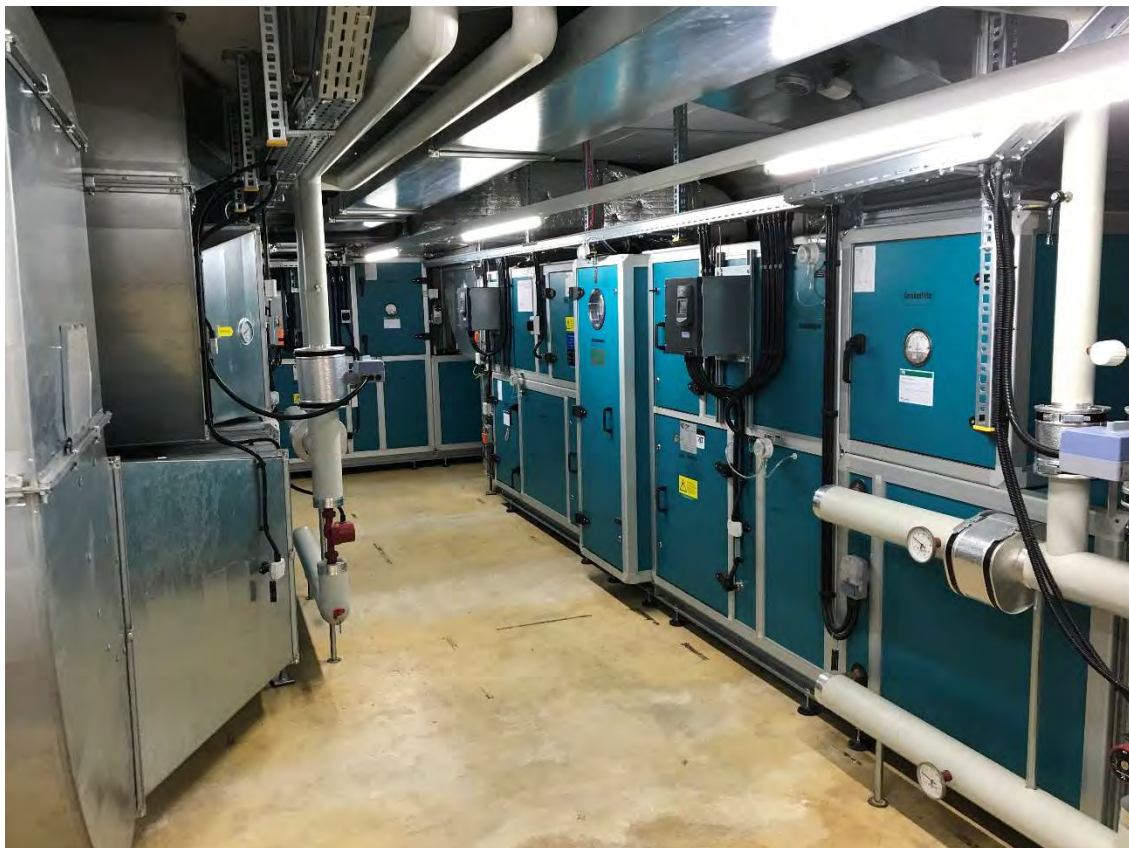
Abbildung 6: Lüftungsanlage Cafeteria und Küche

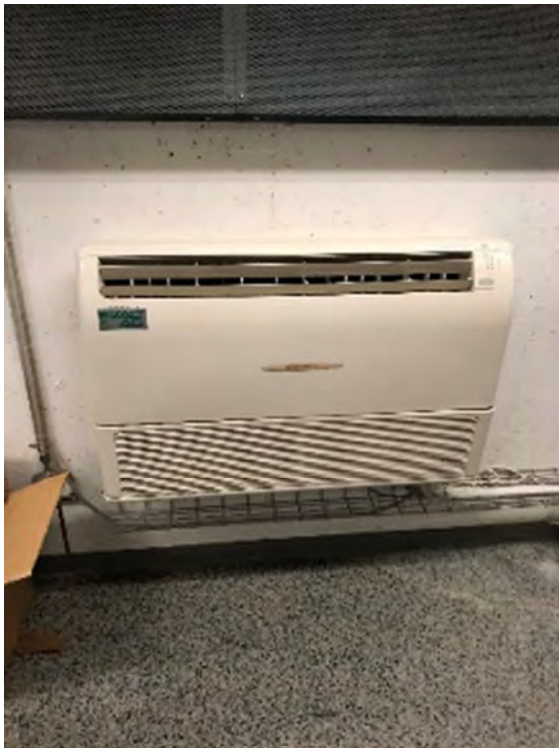
Abbildung 7: Splitgerät KOMBV-Raum

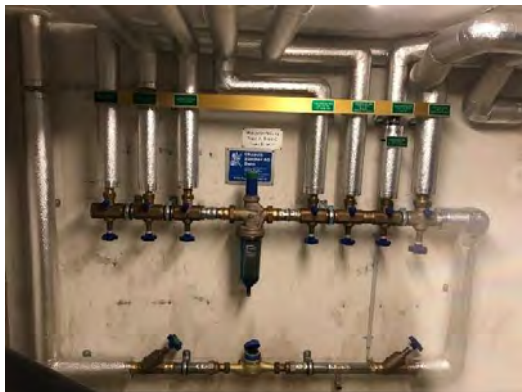
Die Kaltwasserverteilung und Leitungen wurde im Jahr 2014 saniert und erneuert. Die diversen Fäkalienpumpen sind in einem guten Zustand. Die Toiletten sowie die Duschanlagen sind dem Alter entsprechend in gutem Zustand. Teilweise sind Kalkablagerungen vorhanden.

Abbildung 10: Wasserverteilung Trakt A; C; D

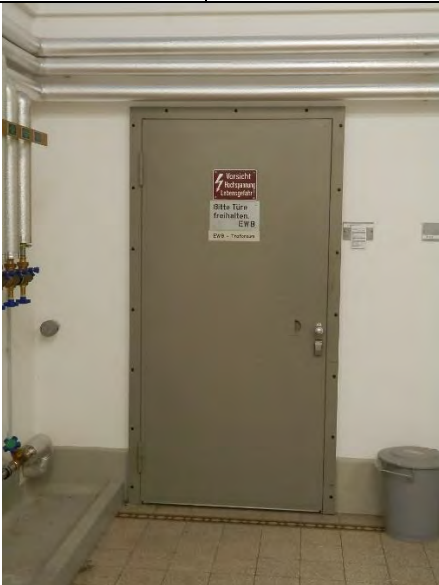
Anlage	D1.11	Trafostation

Ist-Situation	Die heutige Trafostation Wildstrasse 3 ist im Eigentum des EWB (Baujahr 1954). Eingebaut sind zwei Trafos (580kVA / 300kVA). Sie versorgt die gesamten Gebäude via der Areal-Hauptverteilung (Anschluss mit 2x500A). Daneben dient sie den EWB auch als Quartierverteilung.		
Mängel / Verbesserungen	Zur Zeit keine vorhanden. Sie ist nicht NISV-Konform, ist aber nicht notwendig, da Ihr Standort vom ESTI als nicht kritisch eingestuft wurde.		
Soll -Situation	Keine Massnahmen notwendig.		
Kosten (inkl. MWST)	-		
Risiko: -		Kosten: -	Priorität: -
Bemerkung

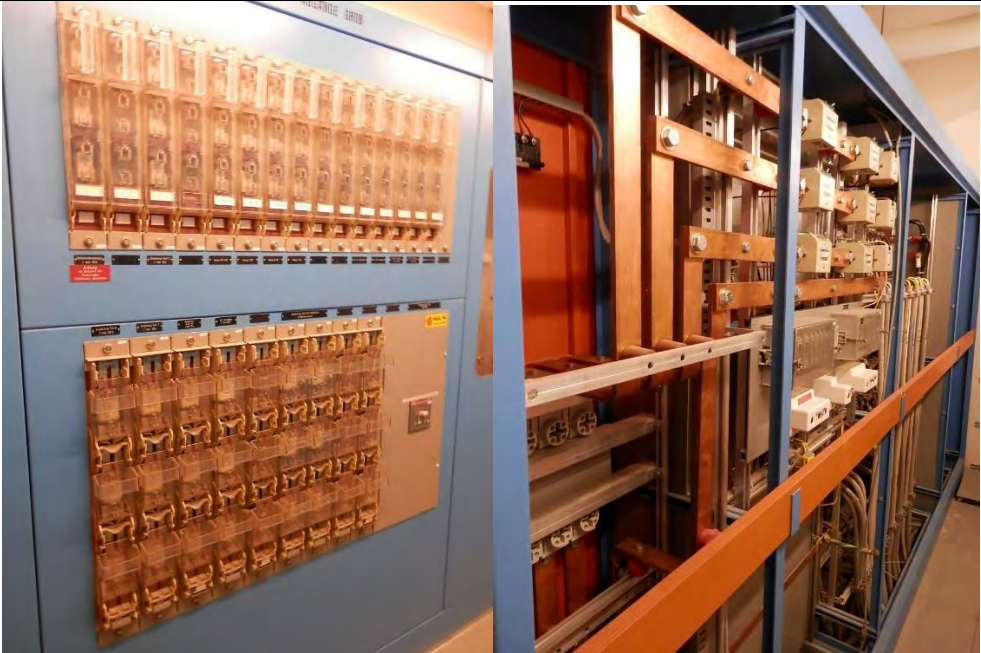
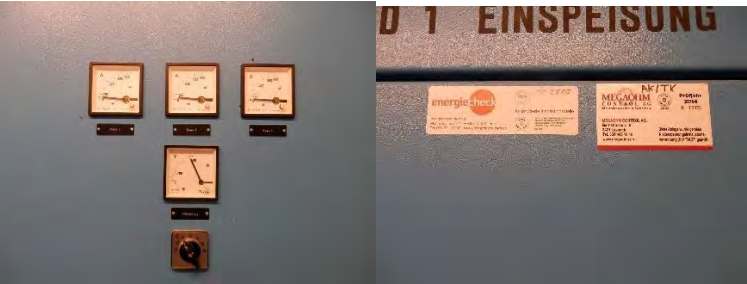
Anlage	D1.121	Hauptverteilungen

Ist-Situation	<p>Für die vier zusammenhängenden Gebäude gibt es eine Hauptverteilung, erschlossen ab der EWB-Trafostation. Über diese ist das ganze Areal erschlossen. Die Anlage ist in offener Bauweise erstellt und hat neben der Bedienungsseite auch einen nur für fachkundiges Personal zugänglichen Anlagenteil mit offenen Kupferschienen. Diese Bauform ist nach wie vor zulässig und stellt für die Anlagensicherheit kein Problem dar. Da nur mechanisch bedienbare Sicherungsgruppen eingebaut sind, besteht auch hier kein direkter Handlungsbedarf, da diese keiner direkten Alterung ausgesetzt sind, ausser des Sicherungseinsatzes, welcher noch problemlos ausgetauscht werden kann.</p> <p>PS: Die Kompensationsanlage ist nicht mehr in Betrieb, auch weil nicht mehr notwendig.</p>	
Mängel / Verbesserungen	Zurzeit keine vorhanden.	
Soll -Situation	<p>Keine Massnahmen notwendig. Ein langfristiger Ersatz kann aber ins Auge gefasst werden.</p>

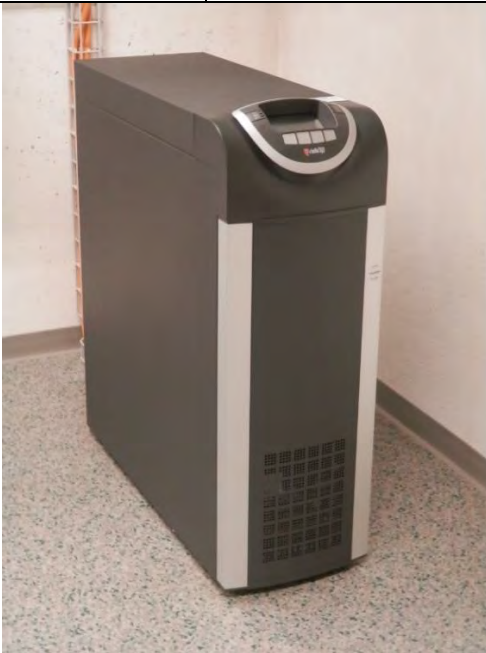
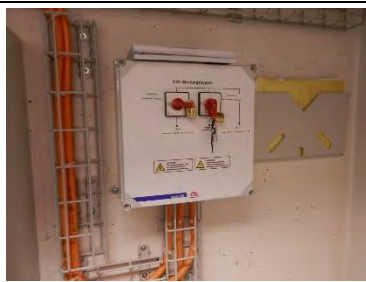
Anlage	D1.141	USV - Anlagen	
Ist-Situation	<div>

</div> <p>Diese Anlage speist den KOMBV-Raum. Die Anlage ist in einem guten Zustand (Lieferung im Okt. 2014, Anlagengrösse 10kVA/20Min). Die letzte Wartung erfolgte 2018.</p>		
Mängel / Verbesserungen	Ca. im 2021 ist ein Batterieersatz notwendig.		
Soll -Situation			
Kosten (inkl. MWST)	Batterieersatz ca. CHF. 6'000		
RISIKO: KLEIN		KOSTEN: MITTEL	PRIORITÄT: III
Bemerkung

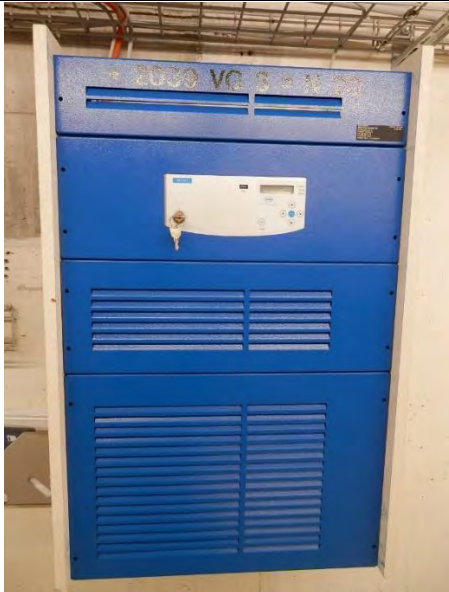
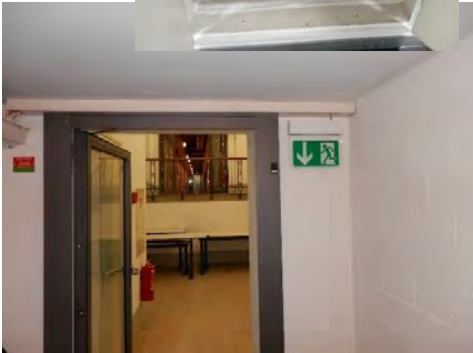
Anlage	BKP 231.43	Notlichtanlagen

Ist-Situation	<p>Pro Gebäudetrakt sind eigene Notlichtanlagen eingebaut. (Total 4 Anlagen). Alle Anlagen wurden 2009 neu eingebaut. Die Anlagen speisen autonome Einzelleuchten (mehrheitlich EXIT-Schilder) Alle Unterverteilungen sind mit Überwachungsrelais ausgerüstet, welche einen Stromausfall der einzelnen Bereiche detektieren und der entsprechenden Zentrale meldet. Die Anlagen wurden regelmässig gewartet. Die Batterieanlagen wurden zwischen 2016 und 2018 ersetzt.</p>	
Mängel / Verbesserungen	<p>Zurzeit sind keine Mängel vorhanden. Die Batterieanlagen müssen aber regelmässig ersetzt werden. Es ist damit zu rechnen, dass diese ab 2014 ersetzt werden müssen. Bei möglichen Erweiterungen ist darauf zu achten, dass die heutigen Anlagen nicht mehr den neusten Vorschriften entsprechen. Neu müssten dafür alle Installationen einen Feuerwiderstand aufweisen, inkl. Trassen. Heute sind Abzweigdosen und Kabel an normalen Trassen installiert. Bei der Erstellung der Anlage wurden die Korridore mit Tageslicht noch damaligen Vorgaben Brandschutzkonzept nicht mit Notlampen ausgerüstet. Gemäss heutigen Vorgaben (auch aus dem Bericht Brandschutzplaner ersichtlich) ist dies nicht mehr Vorschriftmässig und auch ein gewisses Personensicherheitsrisiko. Somit sollten dort in Absprache mit der GVB Notlampen nachgerüstet werden. Da die Anlage bereits 10jährig ist, wäre es dann sinnvoll die ganze Anlage auf den neusten Stand der Technik zu bringen. Dadurch kann das Risiko von Ausfall von Steuerkomponenten und auch der Unterhalt deutlich minimiert werden. Zusätzlich wären dann die Installationen wieder auf dem neusten Sicherheitsstandart.</p>

Soll -Situation	<p>Alle Fluchtwege ob mit oder ohne Tageslicht sind mit einer Notbeleuchtung versehen. Empfehlenswert ist auch der Einbau einer neuen Anlage inkl. Anpassungen der Installationen an die neuen Installationsvorschriften. (grösserer Personenschutz, geringerer Unterhalt)</p>	
Kosten (inkl. MWST)	<p>Total für den gesamten Batteriewechsel der Anlagen ca. CHF 9'000.00, verteilt auf 2-3 Jahre. Var. 1: Ergänzung der Notbeleuchtung in allen Korridoren und Treppenhäuser ca. CHF 20'000.00 Var.2: Ersatz der gesamten Notlichtanlage (Apparate und Installationen) ca. CHF 110'000.00</p>	
RISIKO: VAR I: MITTEL VAR II MITTEL	KOSTEN: MITTEL HOCH	PRIORITÄT: I III
Bemerkung

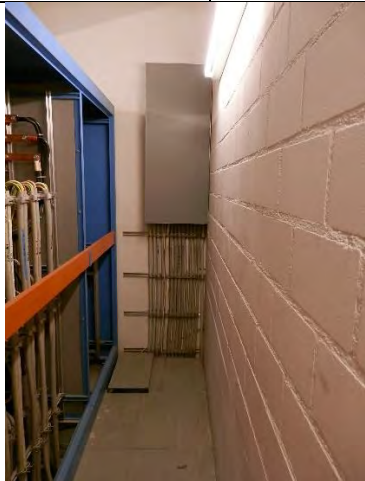
Anlage	D1.212	Erdungen (Schutzpotentialausgleich)

Ist-Situation	<p>Das Gebäude verfügt heute über eine normale Erdungsanlage d.h. die metallischen Gegenstände der HLK-Anlagen und sonstige Installationen sind mit der Erdung der elektrischen Anlagen verbunden.</p> <p>Der Erdungspunkt ist der Wassereintritt bzw. die Erdungsschiene in der jeweiligen Hauptverteilung.</p> <p>Angeschlossen an dieser Erdungsanlage sind auch die Komponenten (Verteiler) der Telefon- bzw. UKV-Anlage.</p>		
Mängel / Verbesserungen	Zurzeit keine vorhanden.		
Soll -Situation	Keine Massnahmen notwendig.		
Kosten (inkl. MWST)	-		
RISIKO: -		KOSTEN: -	PRIORITÄT: -
Bemerkung

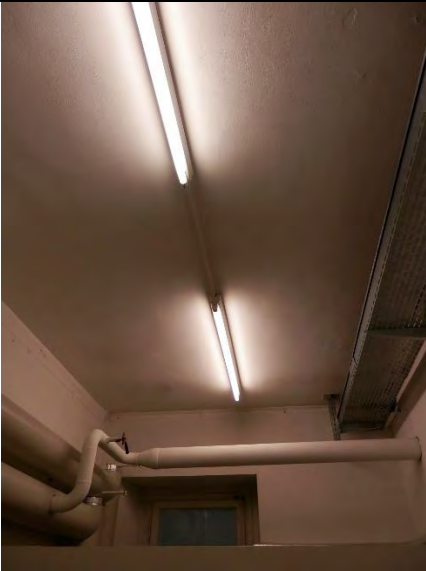
Anlage	D1.231	Installationssysteme

Ist-Situation	<p>Alle Gebäude verfügen über ein ausgedehntes Erschliessungsnetz. Über diverse Kabeltrassen sind die einzelnen Steigzonen erschlossen. Die Steigzonen verfügen über die notwendigen Platzreserven, damit mögliche Ausbauten noch realisiert werden können.</p> <p>Ab den Steigzonen werden die jeweiligen Arbeitszonen mehrheitlich über Deckenkanäle bzw. Brüstungskanälen erschlossen. In diesen Brüstungskanälen befinden sich die Anschlussstellen Stark- und Schwachstrom für die Arbeitsplätze. Die Platzreserven sind noch knapp genügend.</p>		
Mängel / Verbesserungen	<p>Da zu Erstellungszeiten die damals gültigen Normen dies nicht verlangten, gibt es heute keine separaten Trassen für Sicherheitsanlagen. Bei möglichen notwendigen Anpassen dieser Anlagen (z.B. Notlichtanlage), müssten solche Installationen mit neuen separaten Trassen erstellt werden. Dies würde auch für mögliche Abzweigstellen gelten, welche heute an den normalen Trassen montiert sind.</p>

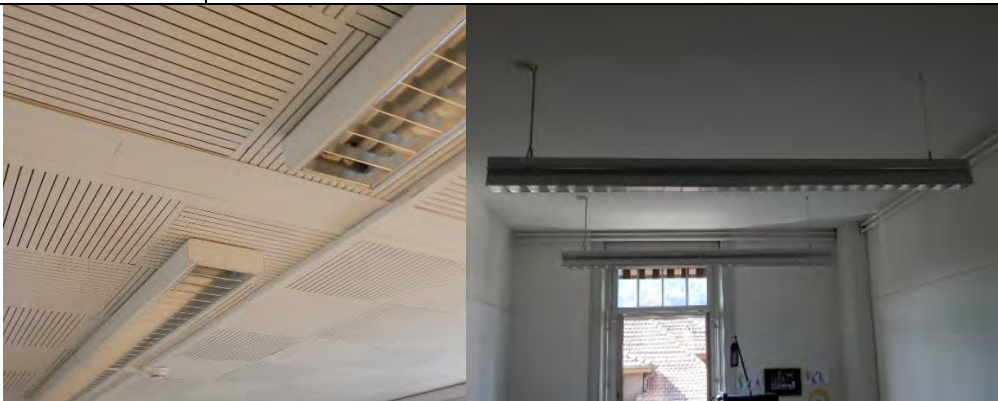
Anlage	D1.25	Lichtinstallationen

Mängel / Verbesserungen	<p>Da heute die ersten Betriebsgeräte der Leuchten ihr Lebensende erreicht haben, muss über einen Ersatz mit LED-Leuchten sicherlich nachgedacht werden. Der Fokus sollte aber auf Leuchten mit hoher Betriebsdauer und kostengünstiger Umrüstung liegen. Da aber ein Ersatz der Bürobeleuchtung mit hohen Kosten verbunden ist, wäre sicherlich ein Totalersatz nicht wirtschaftlich und erst sinnvoll, wenn es keine Ersatzteile mehr gibt.</p> <p>Sinnvoll wäre die Umrüstung der Lichtsteuerung auf Bewegungsmelder für allgemein genutzte Räume</p> <p>Vorschlagen würden wir auch den mittelfristigen Ersatz der heutigen Downlighter in der Cafe- teria und im Eingangsbereich (ca. 135 Stk. = 4,5kW/h Verbrauch).</p>		
Soll -Situation			
Kosten (inkl. MWST)	ca. CHF 40'000 für Leuchten (Downlighter) ca. CHF 5'000 für Umrüstungen auf Bewegungsmelder		
RISIKO: KLEIN		KOSTEN: MITTEL	PRIORITÄT: III

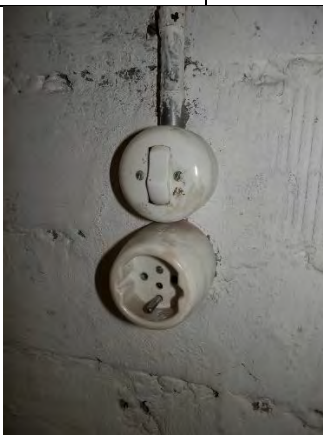
Anlage	D1.26	Kraftinstallationen

Ist-Situation	<p>Die Kraftinstallationen stammen grösstenteils noch aus der Erstellungszeit bzw. aus der Um- bauzeit 2009. Sie beinhalten die Arbeitsplatzerschliessungen, Putzsteckdosen Daneben gibt es natürlich noch die Installationen für spezielle Zonen wie z.B. das Restaurant mit zugehörigen Küchen. (Die Haustechnikanlagen wurden nicht in diesem Bericht überprüft, siehe HLKS-Bericht)</p> <p>Die Anlagen sind in einem guten Zustand. Auch im Bereich Steuerungssystem ist man nach wie vor auf dem Stand der Technik. Sicherlich ist es möglich, dass in der nächsten Zeit gewis- se Steuergeräte ausfallen können. Ein Ersatz und eine Integration in das bestehende System ist aber problemlos möglich. Es wurden ja hier in letzter Zeit auch bereits einige Steuerrelais ausgetauscht.</p>		
Mängel / Verbesserungen	<p>Zurzeit ist mit keinen grösseren Mängeln zu rechnen. Vereinzelt gibt es noch sehr alte Steckdosen, welche im normalen Unterhalt ersetzt werden sollten.</p>

Soll -Situation			
Kosten (inkl. MWST)	ca. CHF 5'000.00.		
RISIKO: KLEIN		KOSTEN: MITTEL	PRIORITÄT: III
Bemerkung

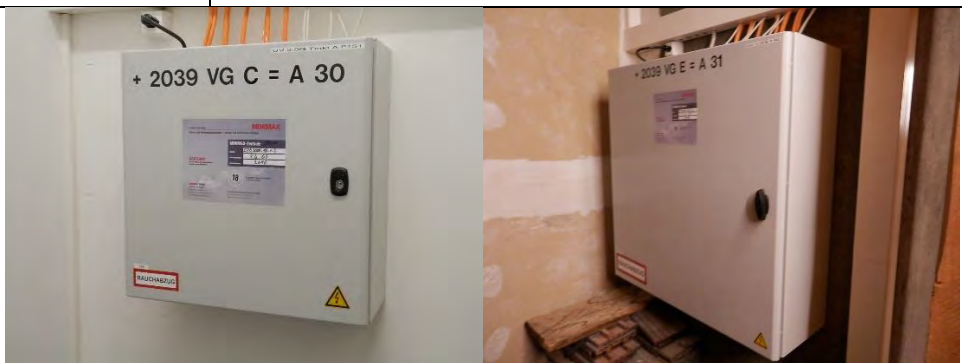
Anlage	D1.276	Rauch- und Wärmeabzugsanlagen

Ist-Situation	Die beiden Anlagen wurden im Jahre 2009 erstellt. Sie dienen der Entrauchung der Treppenhäuser.		
Mängel / Verbesserungen	Zurzeit ist mit keinen grösseren Mängeln zu rechnen, einzig im Bereich der Fensterantriebe können Mängel jederzeit auftreten. (normale Abnützungserscheinungen)		
Soll -Situation			
Kosten (inkl. MWST)	ca. Fr. 2'000.00		
RISIKO: KLEIN		KOSTEN: KLEIN	PRIORITÄT: III
Bemerkung

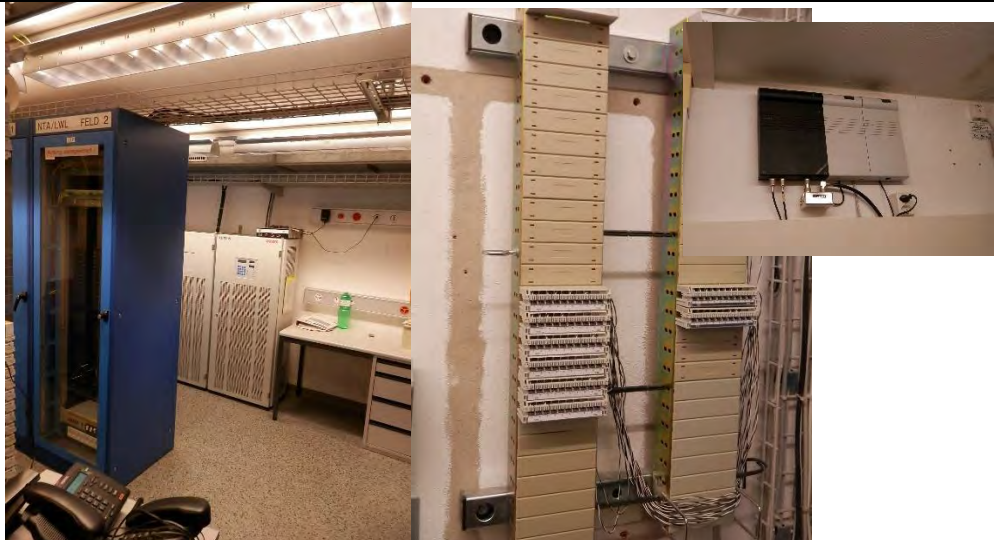
Anlage	D1.62	Telekommunikationsanlagen

Ist-Situation	<p>Diese Anlagen stammen grösstenteils noch aus der Erstellungszeit bzw. aus der Umbauzeit 2009. Das Gebäude verfügt über einen Telefon-Hauptverteiler. Zusätzlich sind in allen Gebäuden Komponenten für die Personensuchanlage installiert (inkl. entsprechender Antennen).</p> <p>Die Anlagen sind in einem guten Zustand. Für die Personensuchanlage ist der Betrieb bis mindestens 2025 zugesichert.</p> <p>Alle Anlagen werden durch das BIT betrieben. Somit fallen hier keine Unterhaltskosten im Bereich BBL- DLZ an.</p>		
Mängel / Verbesserungen			
Soll -Situation			
Kosten (inkl. MWST)			
RISIKO: -		KOSTEN: -	PRIORITÄT: -
Bemerkung

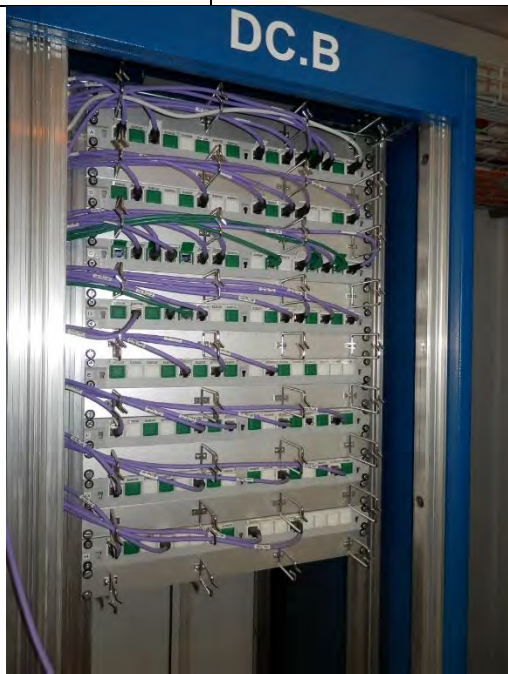
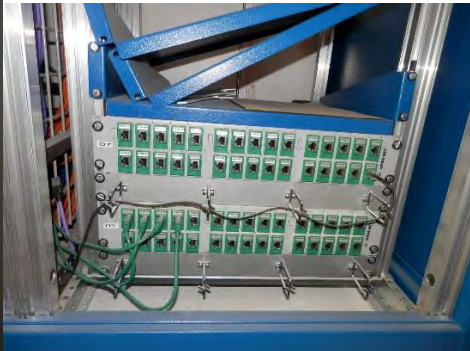
Anlage	D1.64	UKV-Anlagen / Installationen	
	<div>

</div>		
Ist-Situation	<p>Diese Anlagen stammen grösstenteils noch aus der Erstellungszeit bzw. aus der Umbauzeit 2009.</p> <p>Im 3. Untergeschoss befindet sich das Haupt-Wirecenter. Ab diesem werden die diversen Stockwerkverteiler (mind. 2. Stk. pro Etage) erschlossen. Alle Anlagen sind untereinander vernetzt (via Glasfaserkabel) und haben auch Verbindungen auf die Telefon-Hauptverteiler.</p> <p>Die Installationen ab Etagenverteiler zu den Büroarbeitsplätzen sind mit Kabel der Kategorie 6E und Anschlussdosen RJ45 ausgeführt. Dies entspricht nach wie vor der Norm für solche Verkabelungen.</p> <p>Die Anlagen sind in einem guten Zustand.</p> <p>Alle Anlagen werden durch das BIT betrieben. Somit fallen hier keine Unterhaltskosten im Bereich BBL- DLZ an.</p>		
Mängel / Verbesserungen			
Soll -Situation			
Kosten (inkl. MWST)			
RISIKO: -		KOSTEN: -	PRIORITÄT: -

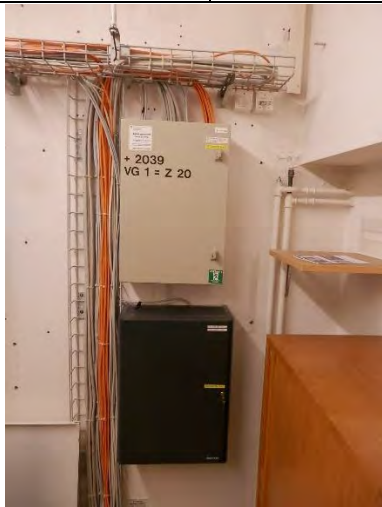
Anlage	D3.672	Zutrittskontrollanlagen

Ist-Situation	<p>Die Sicherheitsanlage stammt grösstenteils aus der Umbauzeit 2009. In jedem Gebäudetrakt sind für die dort benötigten Anlagen die entsprechenden Steuergeräte platziert. Alle Gebäudeteile sind aber untereinander vernetzt (via Gebäudeverkabelung).</p> <p>Die Anlagen sind im Guten Zustand und sollten in der nächsten Zeit keine Probleme bieten. Lediglich die Software müsste in naher Zukunft migriert werden. Dies kann ohne weiteres von Galaxy auf SecuriGate migrieren. Die gesamte Hardware kann übernommen werden</p>		
Mängel / Verbesserungen	Migration der Software ist anstehend.		
Soll -Situation			
Kosten (inkl. MWST)	Für die Migration der Software erwarten wir Kosten von ca. CHF 35'000.00		
RISIKO: KLEIN		KOSTEN: MITTEL	PRIORITÄT: III
Bemerkung

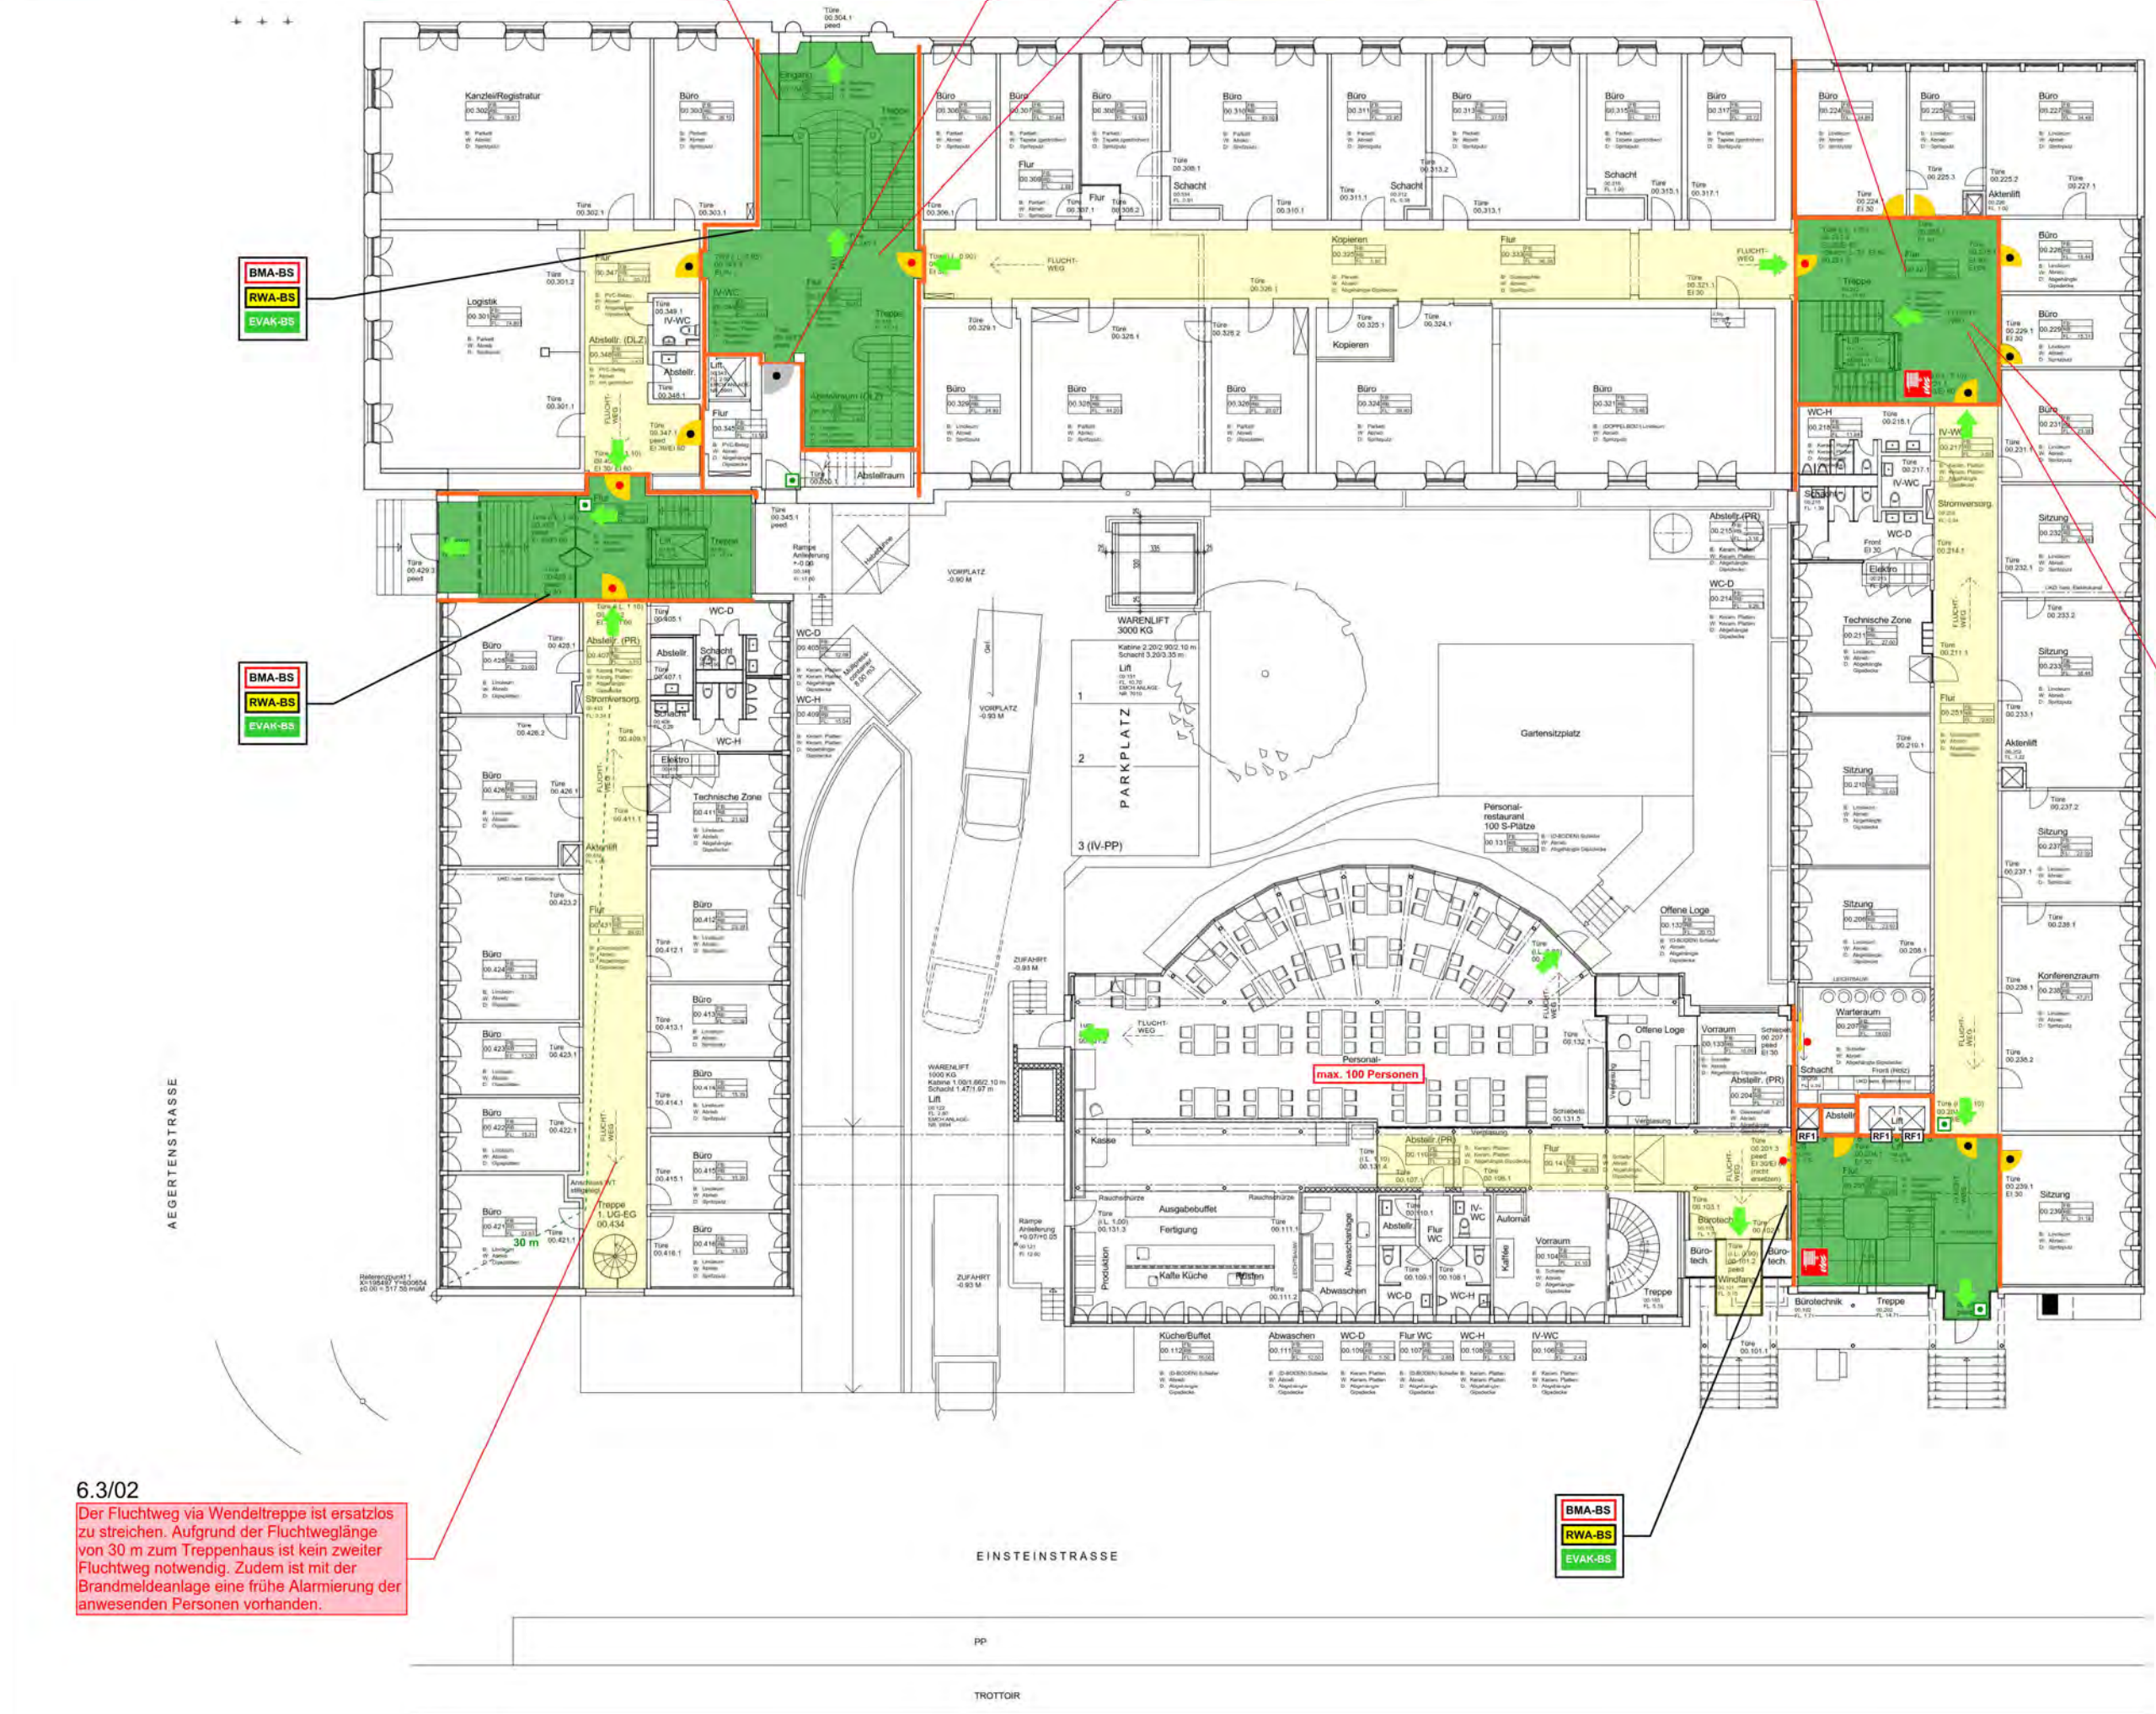
6.3/02
Der Fluchtweg via Wendeltreppe ist ersatzlos zu streichen. Aufgrund der Fluchtweglänge von 30 m zum Treppenhaus ist kein zweiter Fluchtweg notwendig. Zudem ist mit der Brandmeldeanlage eine frühe Alarmierung der anwesenden Personen vorhanden.

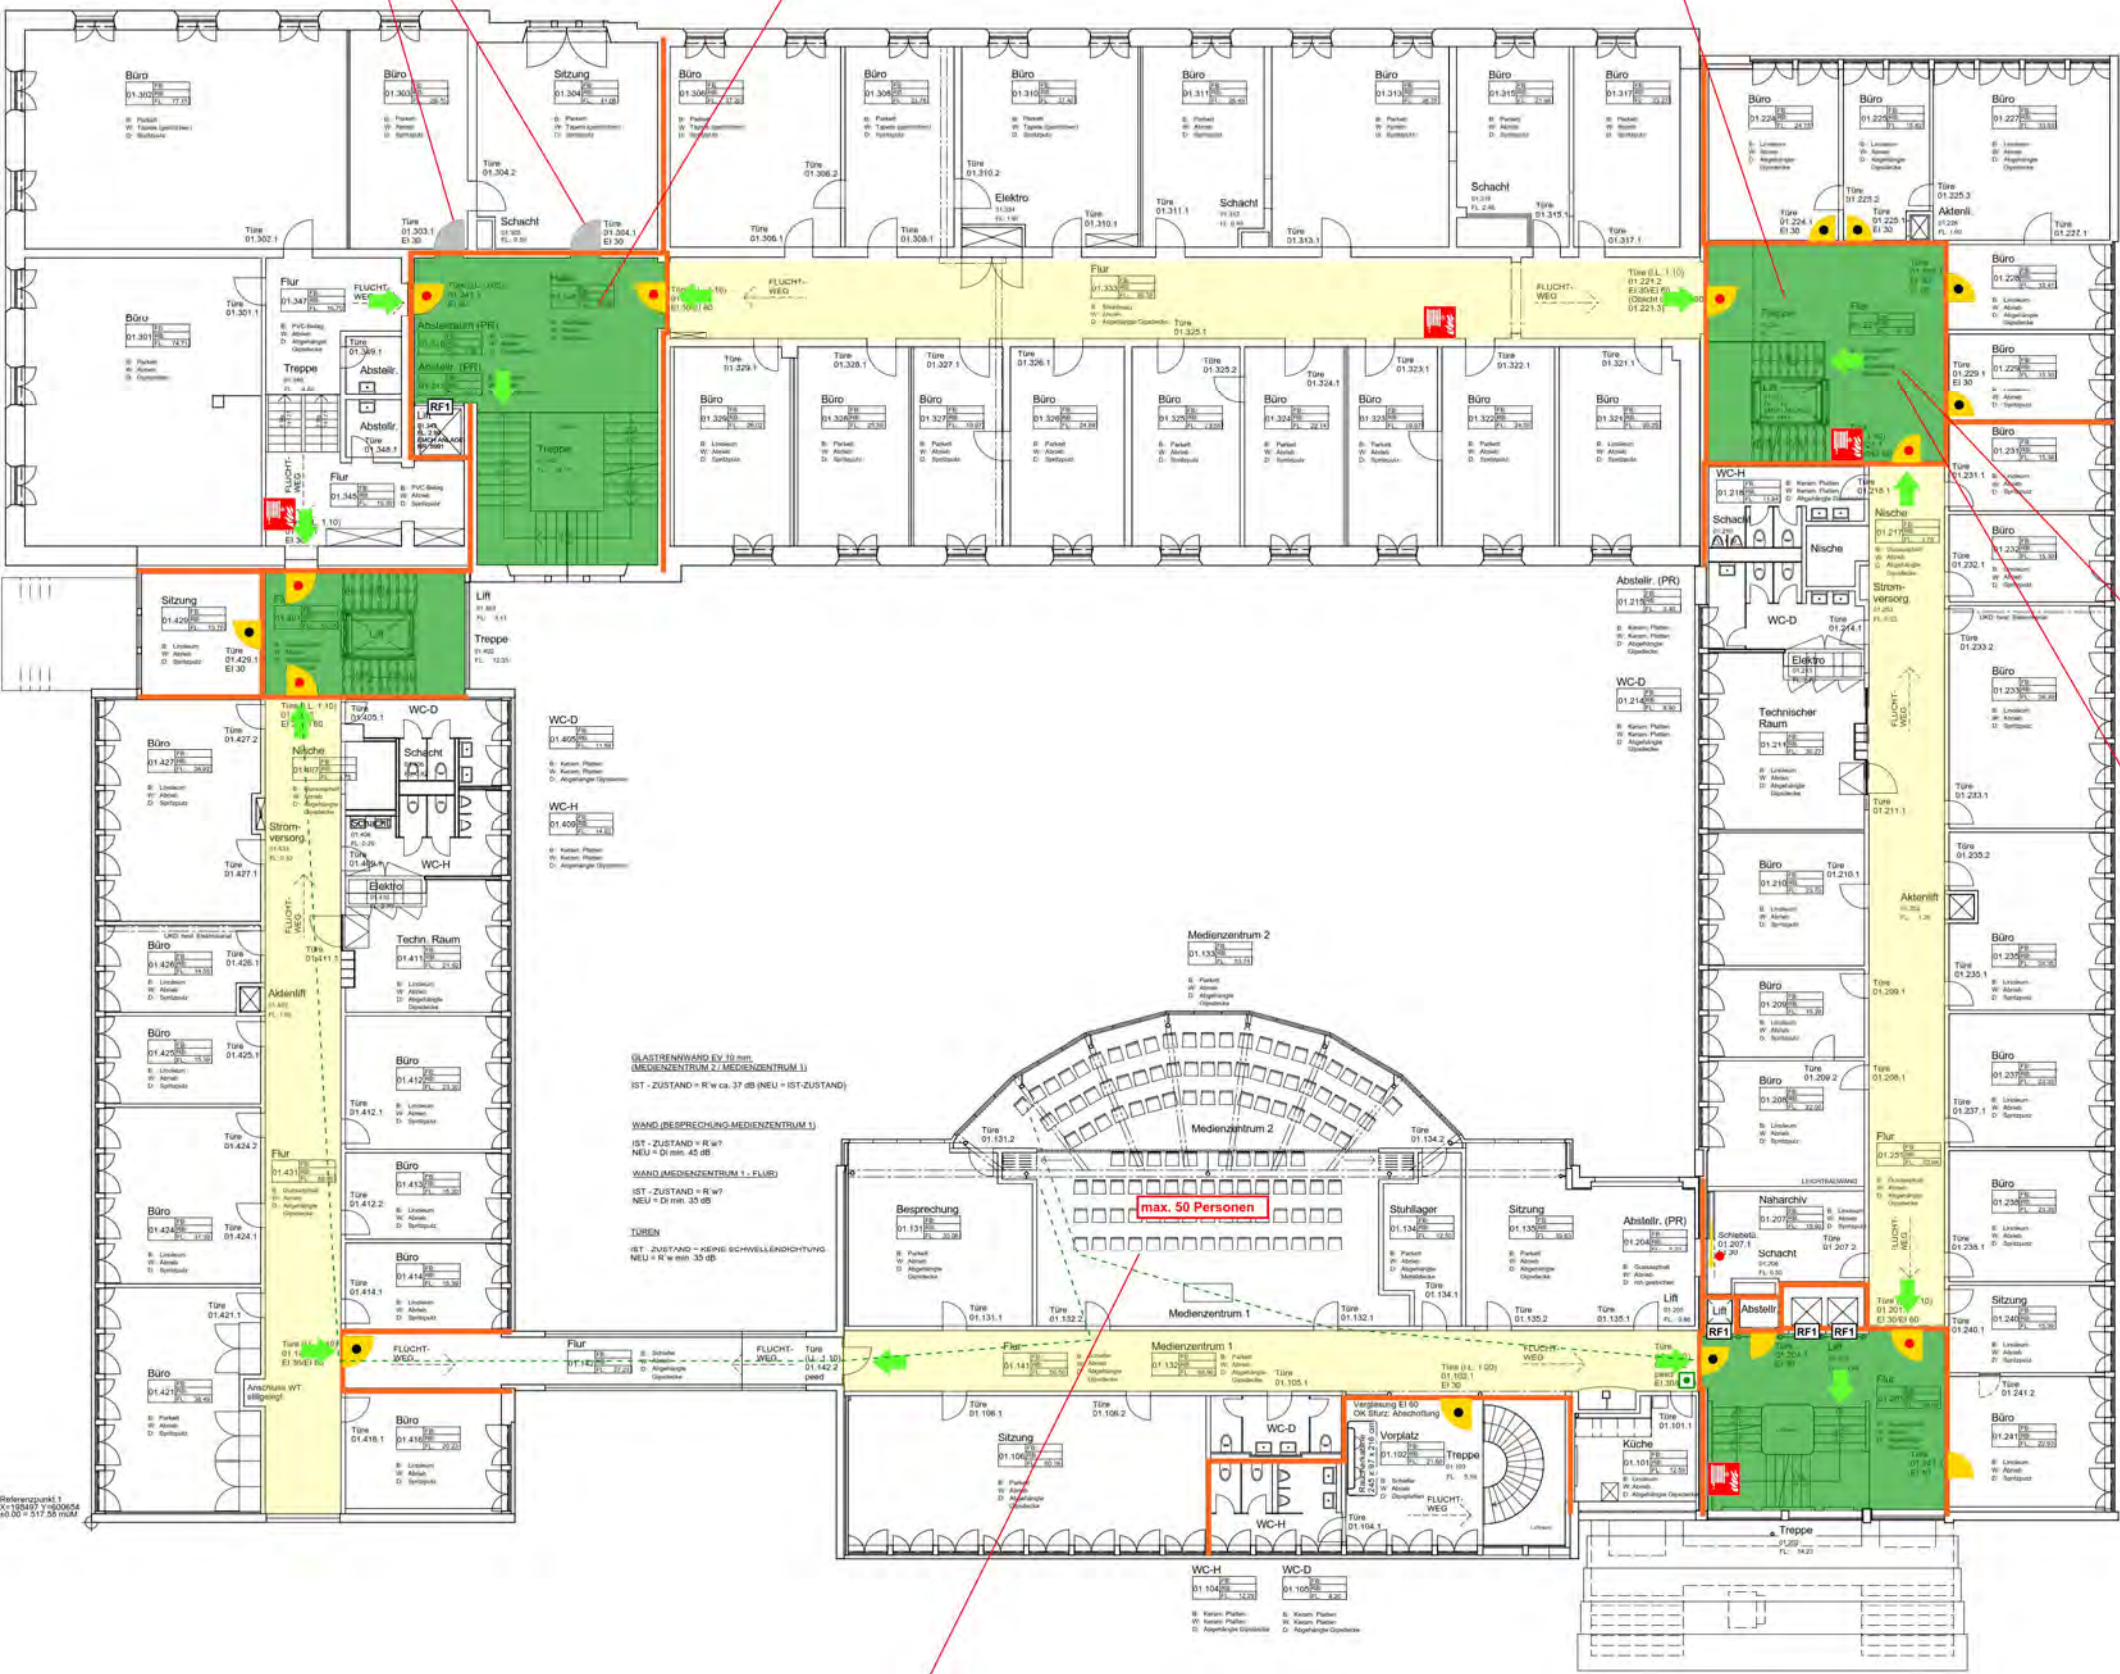
6.3/03
Die maximal zulässige Belegung des Medienzentrums beträgt mit den heute vorhandenen Fluchtwegen nur 50 Personen. Der markierte Fluchtweg via Gebädetrakt A kann nicht als Fluchtweg angerechnet werden, da die Fluchtweglängen stark überschritten werden und zwei Türen vorhanden sind, die sich nur gegen die Fluchtrichtung öffnen lassen. Es ist zu prüfen, ob eine Aussentreppe in den Innenhof realisierbar ist.

8.1/06
Die Türen zum Treppenhaus sind geschlossen zu halten. Die ausgehängten Türschliesser sind zu reaktivieren.

8.1/06
Müssen die Türen im normalen Gebrauch offen gehalten werden können, können diese mit einer Magnetrückhalterung versehen und brandfallgesteuert werden.

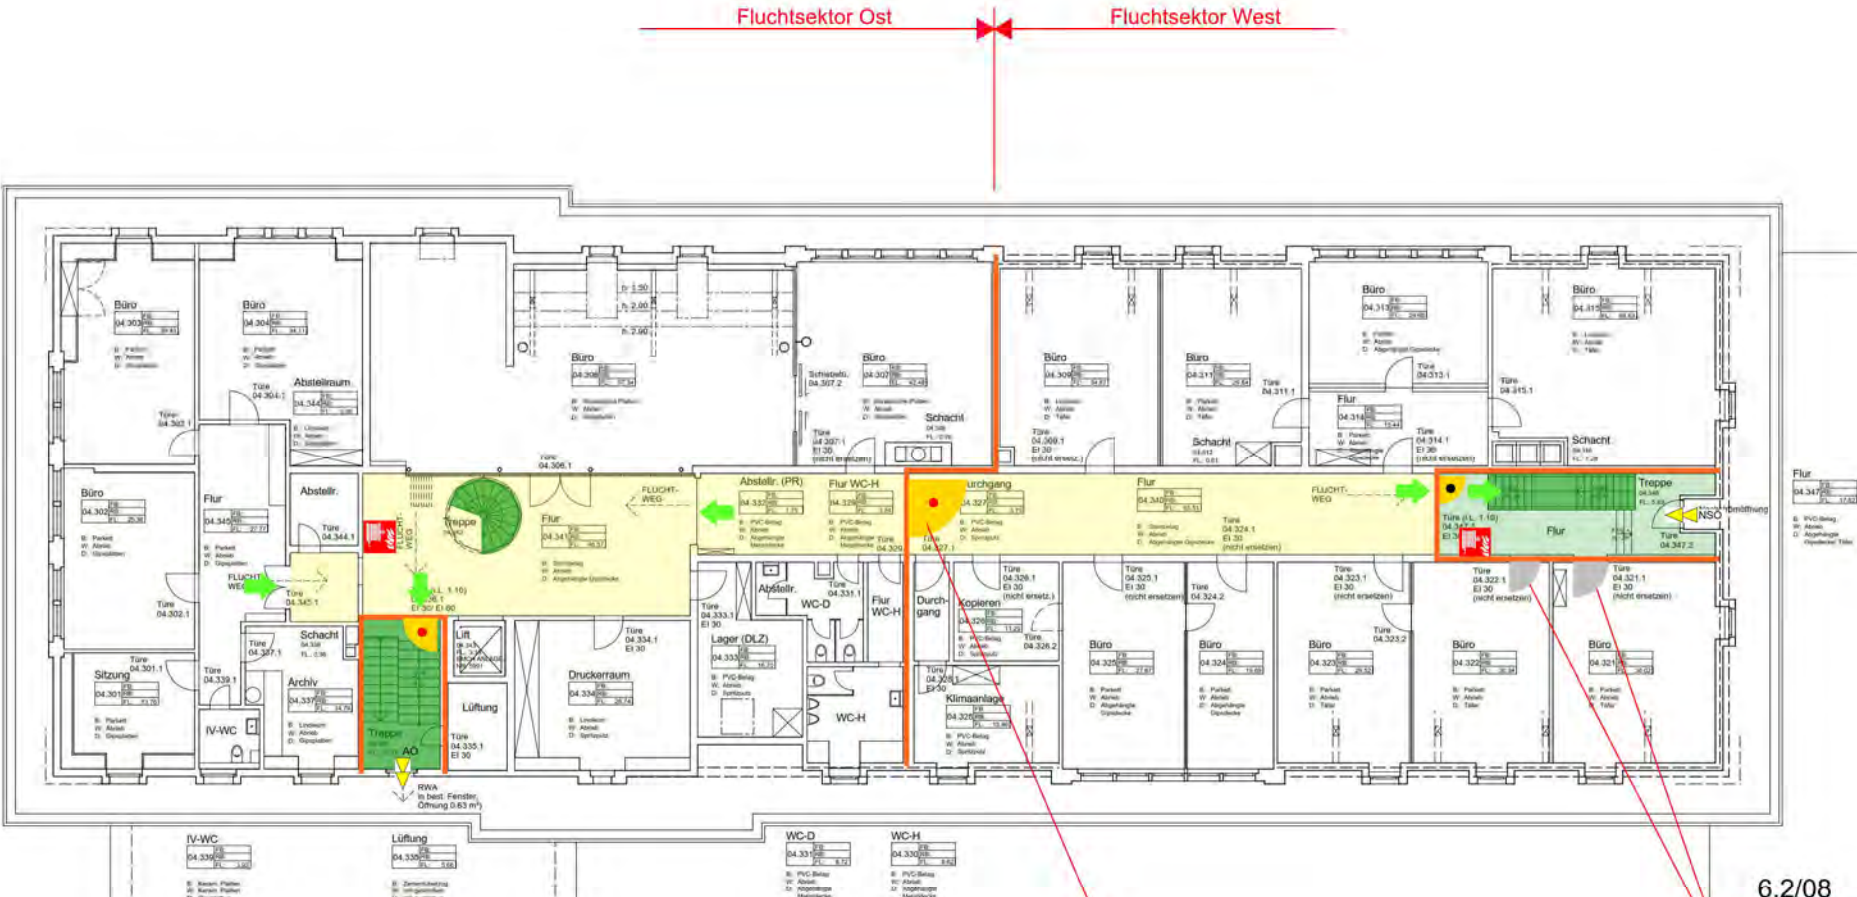
Sanierungsanalyse Brandschutz Bern, Einsteinstrasse 2 - 4. OG		AMSTEIN+WALTHERT Hodlerstrasse 5 CH - 3011 Bern Tel +41 31 340 59 59 Fax +41 31 340 59 60	
Phase 62: Überprüfung		Masst.: 1:250	Format: -
501873.81 - Bern, Einsteinstrasse 2		Gez. VONB	Datum: 4.9.2019

Diese beiden Sektoren wurden bezeichnet, damit die Flucht aus dem 5. OG separat bis ins 3. Geschoss erfolgen kann. Dies wird notwendig, da keine geschlossenen Fluchtwegen (vor allem im Fluchtsektor Ost) vorhanden sind.

- Folgende Elemente sind zu überprüfen:**
- Überwachungsumfang der Brandmeldeanlage (BMA) 7.4/01
 - Sicherheitsbeleuchtung in den Fluchtwegen (gelbe und grüne Flächen) 7.2/01 - 7.2/02
 - Funktionalität der Blitzschutzanlage (BLA) 7.6/01
 - Lüftungssystem (in Bezug auf den baulichen Brandschutz)

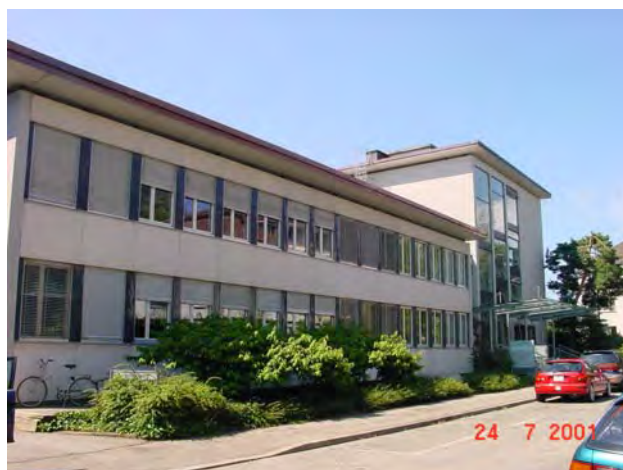
01 Dachentwässerung

Hauptdach mit eingelegter Rinne. Im Gebäude geführte Abläufe. Mit Laubkorb und Rinnenheizung. Anschluss west mit Flachdachablauf zu Gussasphalt. Runder Anbau mit horizontalen, freien Ausläufen, in Kasten mit Ablaufrohr.

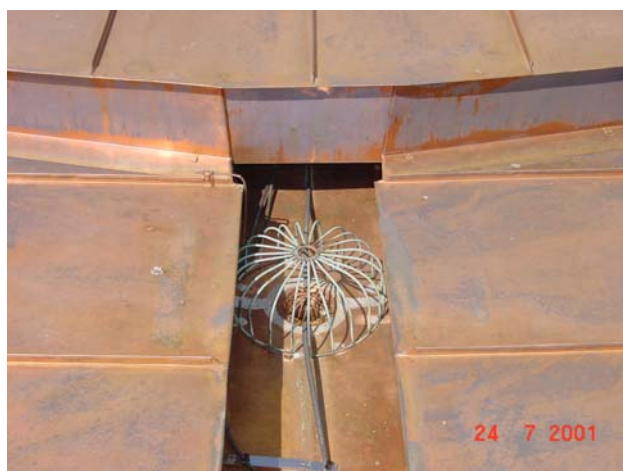
02 Schutz-/Nutzschicht

Anschluss west mit Gussasphalt. Runder Anbau mit Rundkies 16/32 mm, Schichtdicke 50 mm. Hauptdach mit Kupferblech belegt.

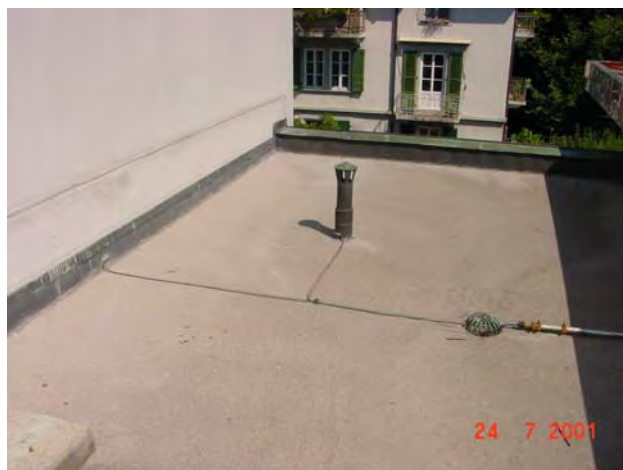
03 Dachhaut

Anschluss west mit bituminöser Abdichtung unter Gussasphalt. Runder Anbau mit bituminöser Abdichtung. Hauptdach mit Kupferblech als Doppelfalzdach.

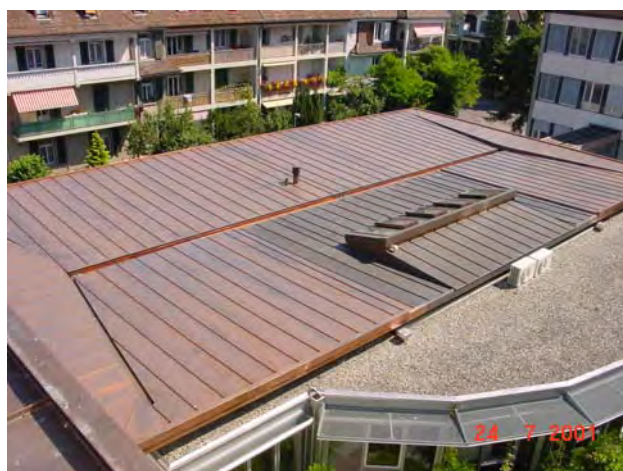
04 Wärmedämmung

Hauptdach als Kaltdach ausgeführt, freie Querlüftung Rinne zu Dachrand.
Runder Anbau Annahme Polyurethan-Hartschaumplatten.

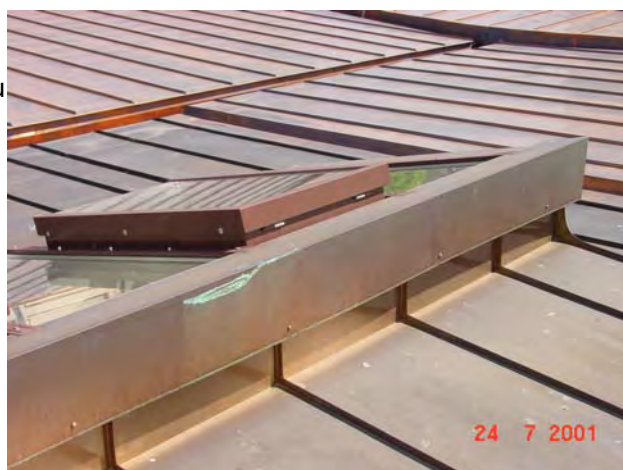
05 Einfassungen/Aufbauten

Anschluss west mit Klebeflächen für bituminösen Anschluss.
Runder Anbau mit Klebeflächen für bituminösen Anschluss.
Hauptdach mit eingefalzten, gefällstrennenden Bahnen ausgeführt.

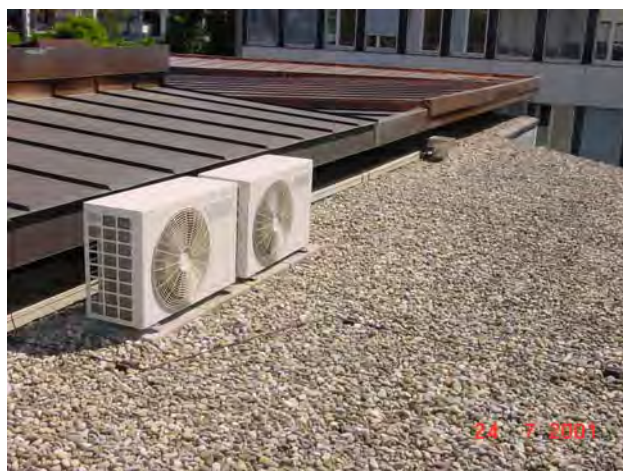
06 Dachrand

Hauptdach mit 2-teiligem, hinterlüfteten Stirnblech in Kupfer.
Anbauten mit Ortabschlüssen mit Klebeflächen für bituminösen Anschluss.

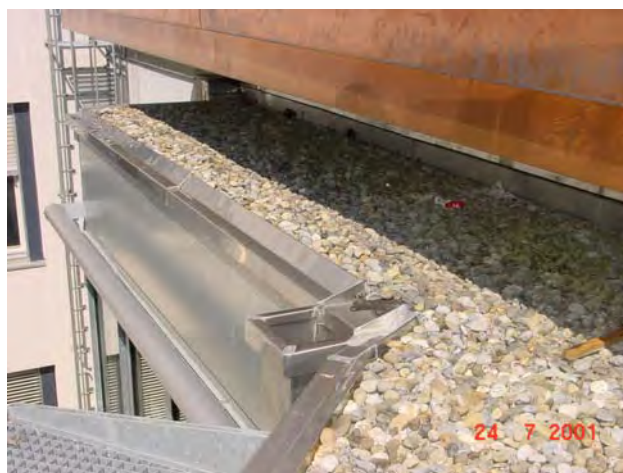
07 Fassadenanschlüsse

Winkelbleche mit Klebeflächen für bituminösen Anschluss.

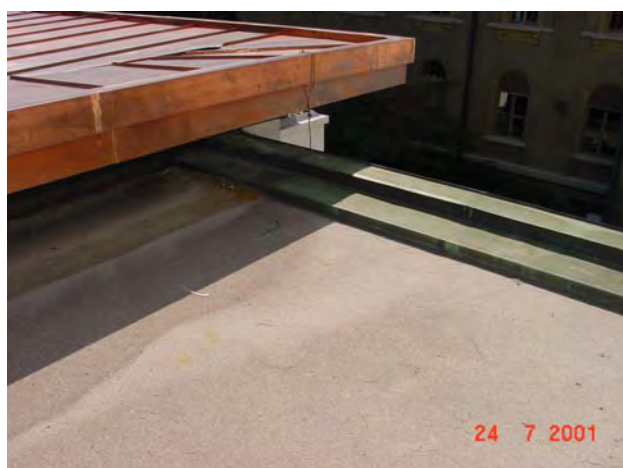
08 Fugen und Dichtungen

Anbau west, die Kaltbitumenfugen weisen grosse Risse auf, jedoch keine Rinnstellen zu erkennen.
Weitere Silikondichtungen i.O.

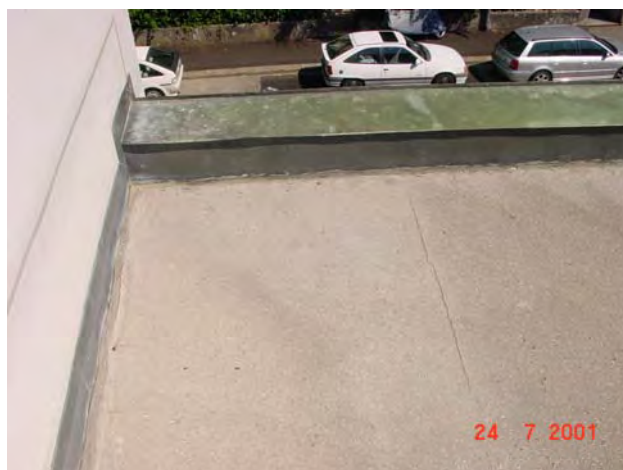
09 Blitzschutzanlage

Soweit einsehbar intakt.

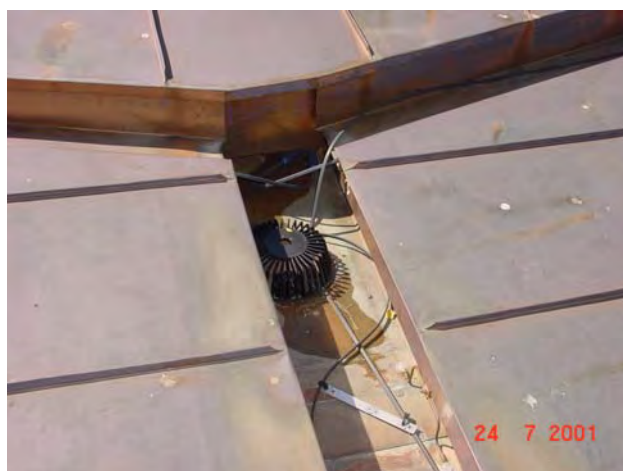
01 Dachentwässerung

Hauptdach mit eingelegten Rinnen, mit Laubkörben und Rinnenheizung.
Zwischenbau mit horizontalem Flachdachablauf, schlechte Leitungsführung, zu klein dimensioniert.

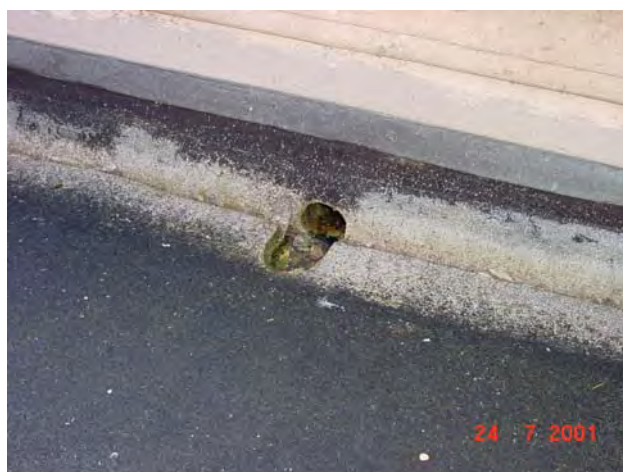
02 Schutz-/Nutzschicht

Zwischenbau mit beschieferter Bitumenbahn, abgedeckt mit Gummischrotmatten.
Hauptdach mit Kupferblech belegt.

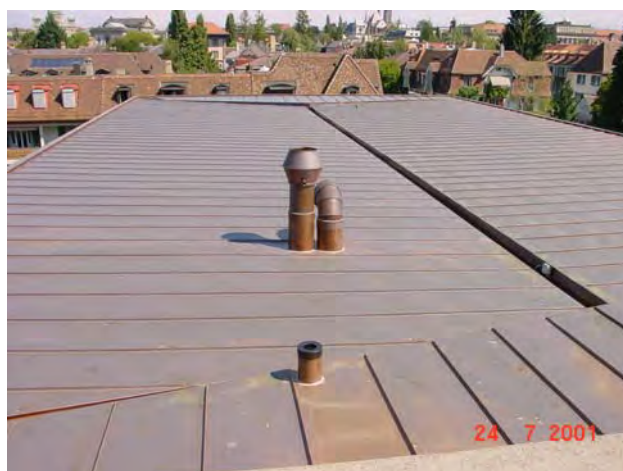
03 Dachhaut

Zwischenbau mit beschieferter Bitumenbahn, abgedeckt mit Gummischrotmatten.
Hauptdach mit Kupferblech als Doppelfalzdach.
