I Zustandsanalyse Einsteinstrasse 2, Marty Architektur AG, 27.11.2019

Schwyz, 27.11.2019

Zustandsanalyse Einsteinstrasse 2, 3005 Bern

Bauherrschaft: Bundesamt für Bauten und Logistik BBL, Fellerstrasse 21, 3003 Bern

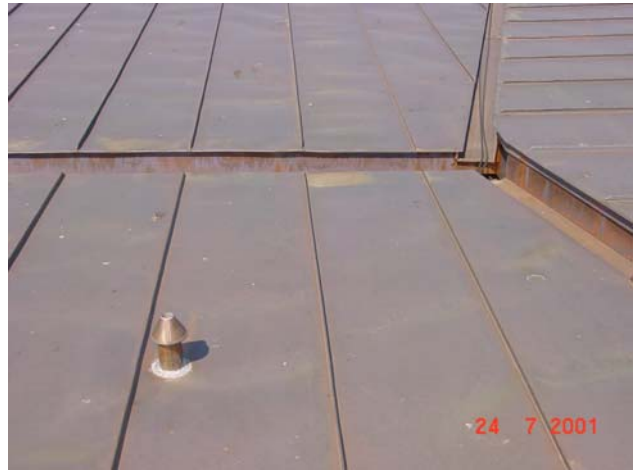
04 Wärmedämmung

Hauptdach als Kaltdach mit Querlüftung Rinne zu Ort.

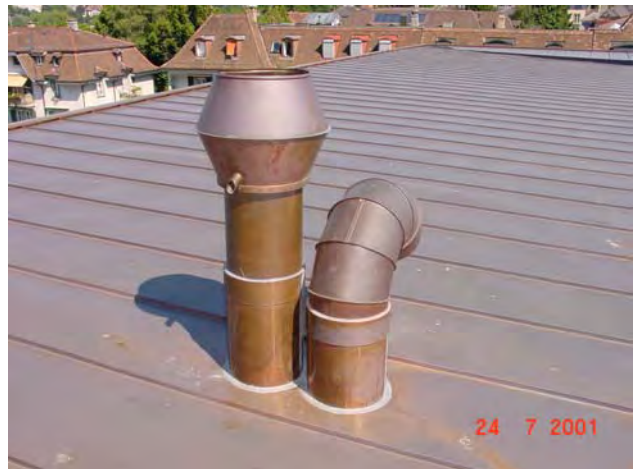
05 Einfassungen/Aufbauten

Einfassungen in Blechdach eingefalzt.

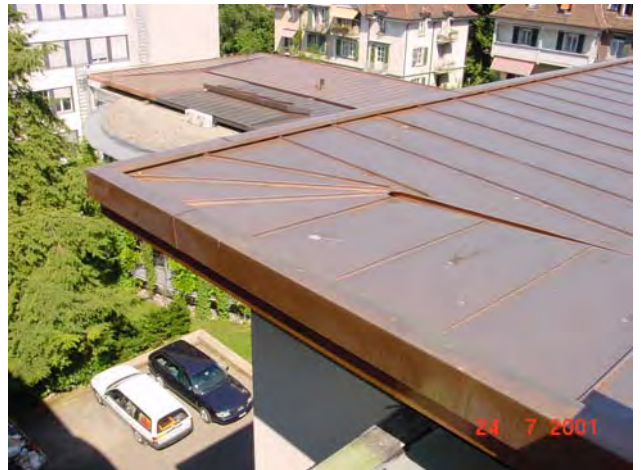
06 Dachrand

Hauptdach mit 2-teiligem, hinterlüfteten Stirnblech in Kupfer.
Anbauten mit Ortabschlüssen mit Klebeflächen für bituminösen Anschluss.

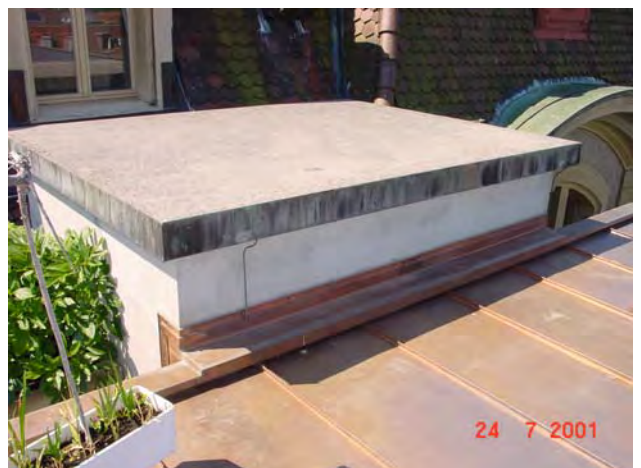
07 Fassadenanschlüsse

Hinterlüftete Teile des Blechdaches mit Gesimsblech und Deckstreifen.
Zwischenbau mit Bitumenbahn aufgebordet.

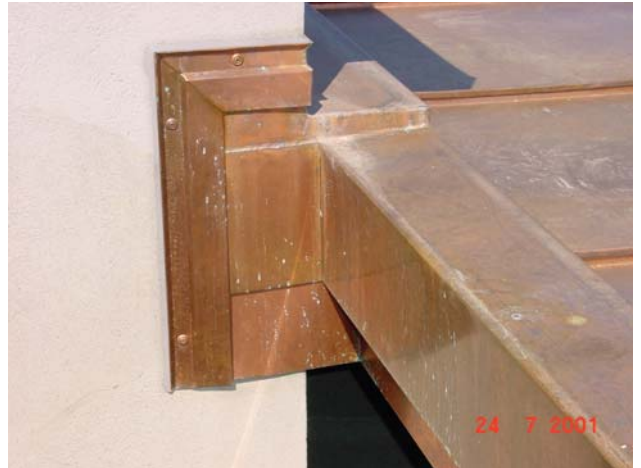
08 Fugen und Dichtungen

Silikonfugen und bituminöse Dichtungen i.O.

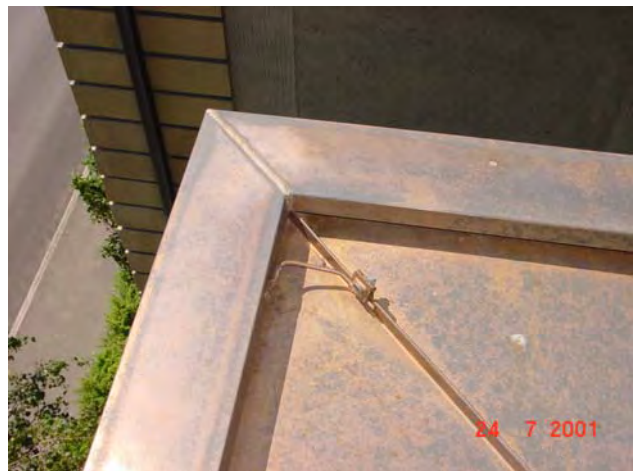
09 Blitzschutzanlage

Soweit einsehbar intakt.

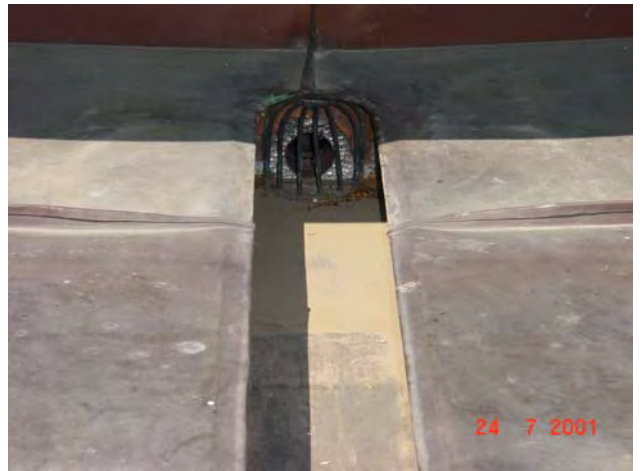
01 Dachentwässerung

Eingelegte Dachrinne mit liegendem Entwässerungsrohr und Laubkorb.

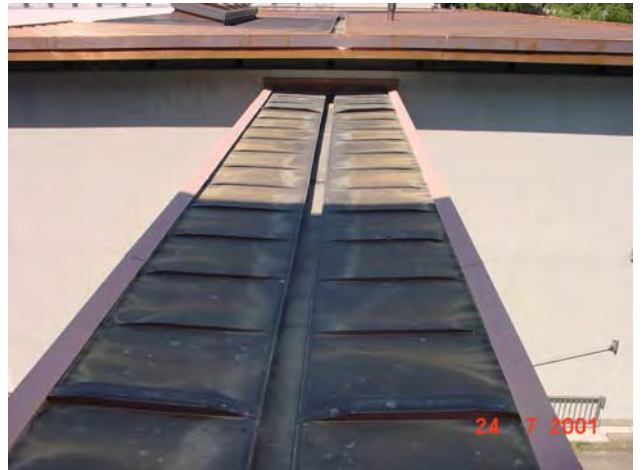
02 Schutz-/Nutzschicht

Blechdach in Kupfer als Doppelfalzdach ausgeführt.

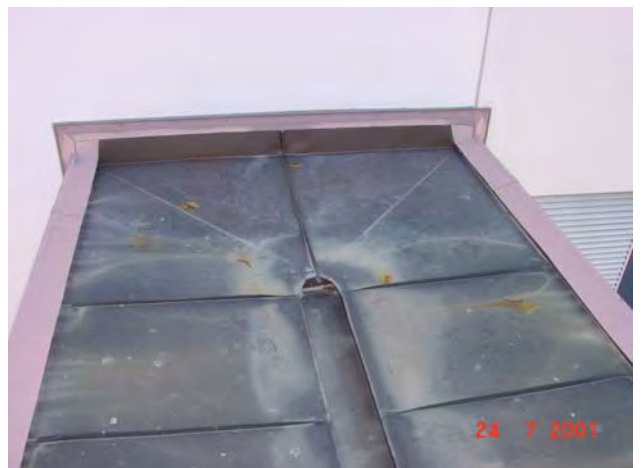
03 Dachhaut

Blechdach in Kupfer als Doppelfalzdach ausgeführt.
Traufe direkt eingehängt und unterkittet.
Roststellen von Eisenteilen zu erkennen.

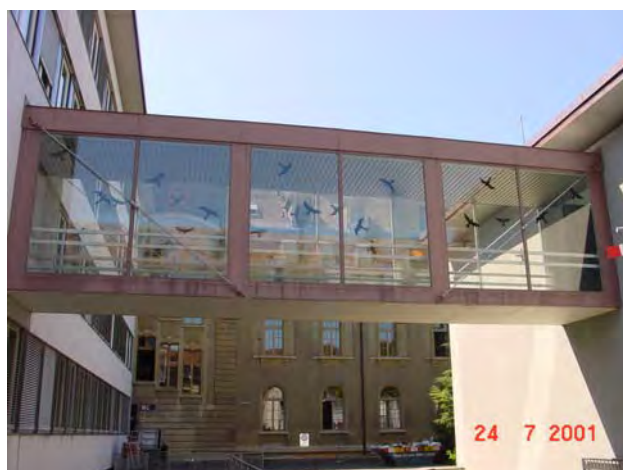
04 Wärmedämmung

Konnte nicht eingesehen werden.
Annahme Steinwolle

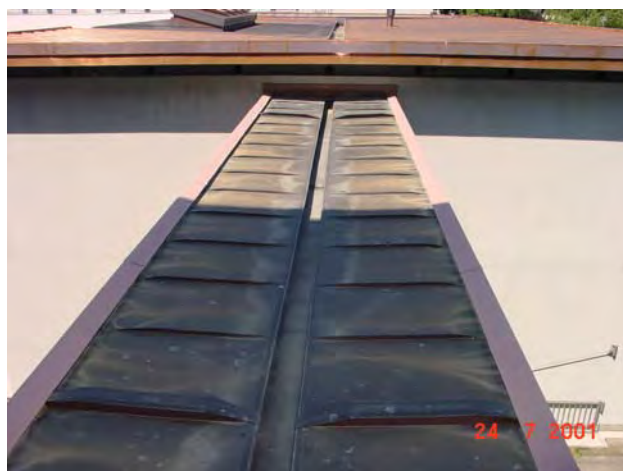
05 Einfassungen/Aufbauten

Keine vorhanden.

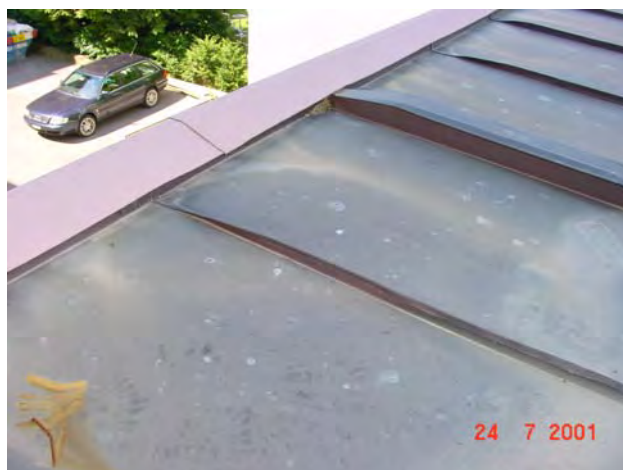
06 Dachrand

Ortabdeckung in Eisenblech lackiert, in Verkleidung und
Blechdach direkt eingehängt.
Keine Hinterlüftung.

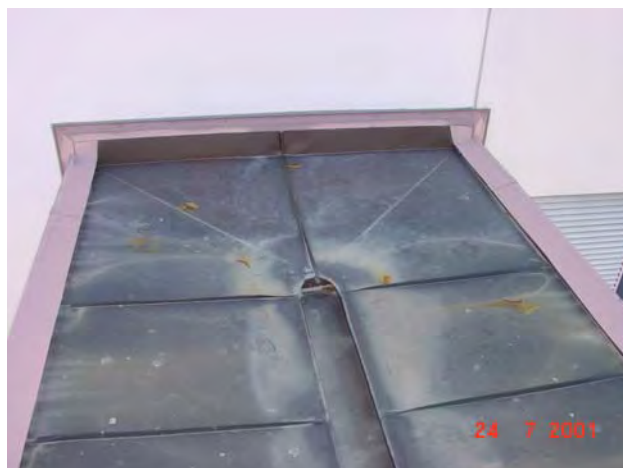
07 Fassadenanschlüsse

Kupferblech aufgebogen und mit lackiertem Deckstreifen
abgedeckt.

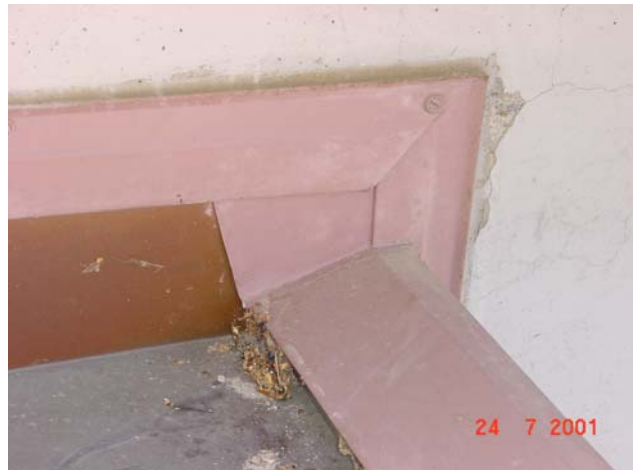
08 Fugen und Dichtungen

Teilweise vom Verputz abgelöste Kittdichtungen. Risse.

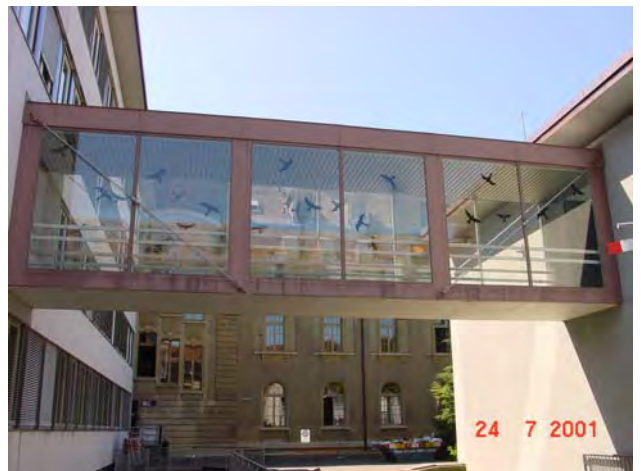
09 Blitzschutzanlage

Keine vorhanden.

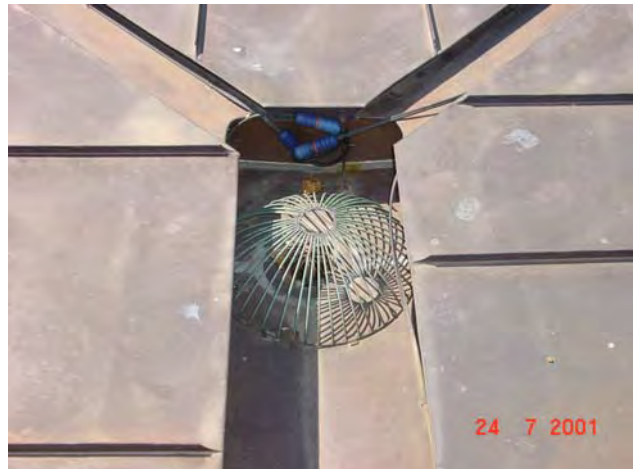
01 Dachentwässerung

Eingelegte Rinne mit vertikalen Abläufen und Laubkorb sowie Rinnenheizung. Die Rinne ist um die Aufbauten geführt.

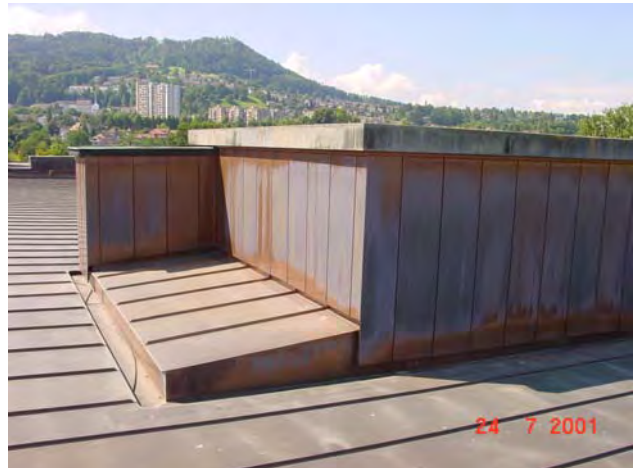
02 Schutz-/Nutzschicht

Blechdach in Kupfer.
Aufbauten mit Gussasphalt.

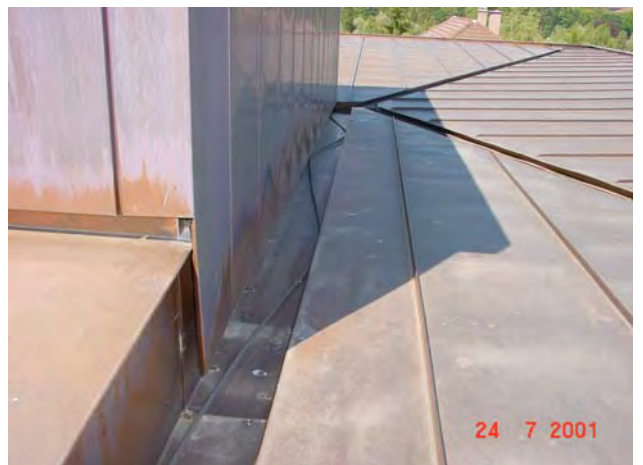
03 Dachhaut

Blechdach in Kupfer als Doppelfalzdach ausgeführt.
Aufbauten mit bituminöser Abdichtung unter Gussasphalt.

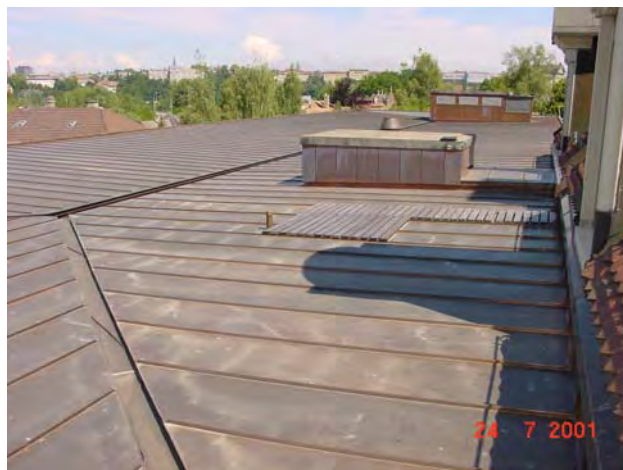
04 Wärmedämmung

Kaltdachkonstruktion mit Hinterlüftung.
Annahme Stein/Glaswolle auf Betondecke.

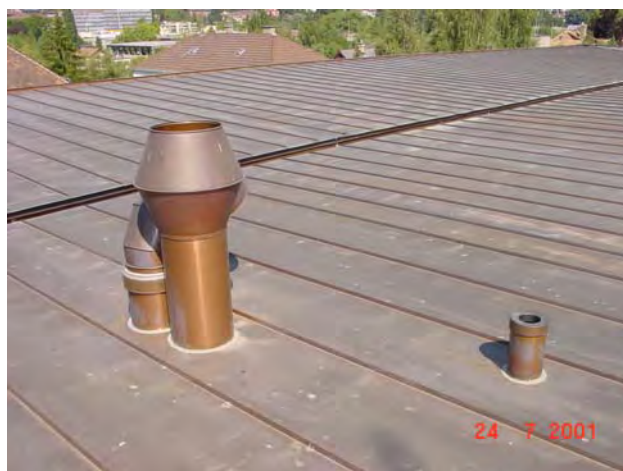
05 Einfassungen/Aufbauten

Einfassungen sind in Blechdach eingelötet.
Aufbauten mit aufgebogenen Blechbahnen als Passbahnen eingebaut.

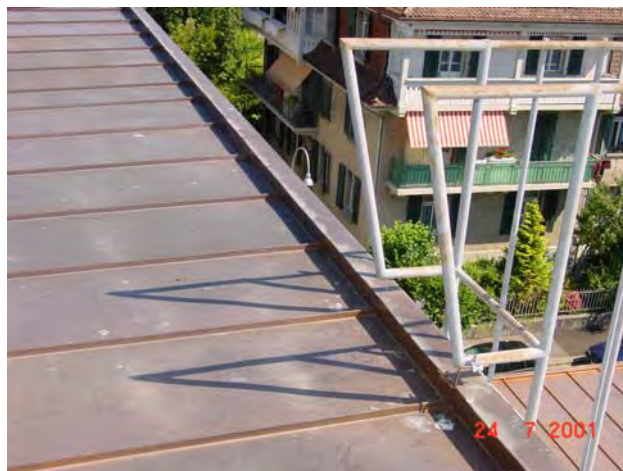
06 Dachrand

Hauptdach mit 2-teiligem, hinterlüfteten Stirnblech in Kupfer.
Anbauten mit Ortabschläüssen mit Klebeflächen für bituminösen Anschluss und Gussasphalt.

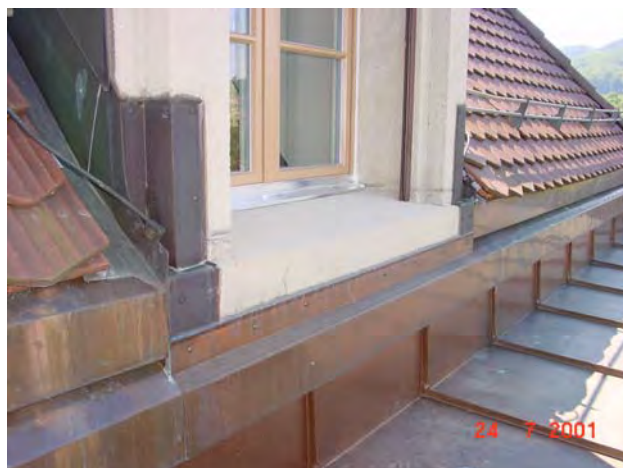
07 Fassadenanschlüsse

Blechbahnen aufgebogen, mit 2-teiligem Gesimsblech abgedeckt. Hinterlüftung durch Steildach mit Einlaufblech.

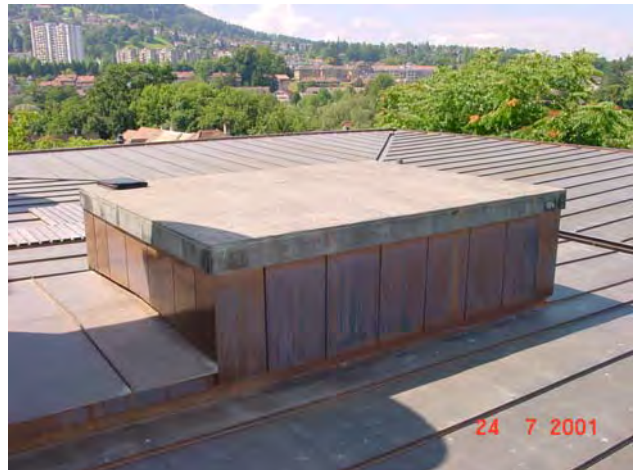
08 Fugen und Dichtungen

Silikondichtungen bei Fensterbänken und Lüftungsgittern in Aufbauten.

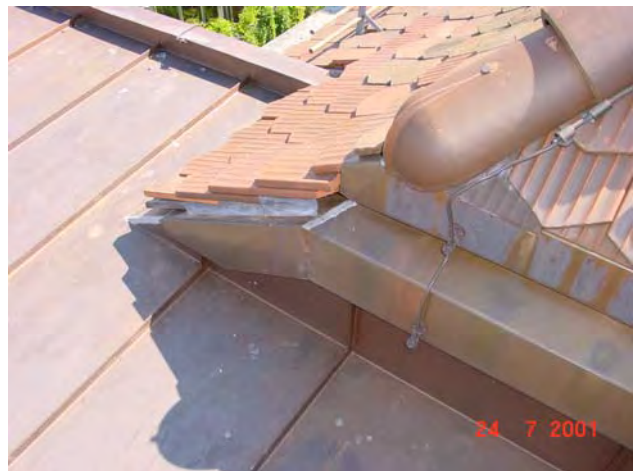
09 Blitzschutzanlage

Soweit einsehbar intakt.
