Centre horticole de Lullier

Audit technique et énergétique des
installations CVCSE

Version 02 / 21 mars 2016

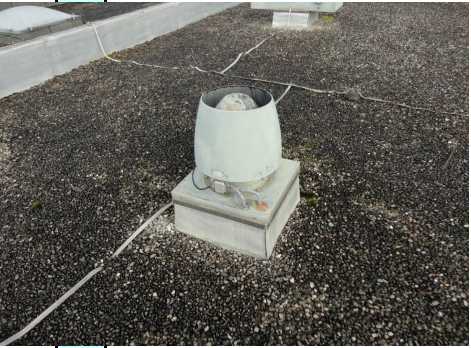
Emplacement	toiture																
x		x				Nombre	1																
		x				Récupérateur de chaleur	aucun																
		x				Débit d'extraction	non connu																
		x				Marque, Type	non visualisé																
		x				Appréciation visuelle	non visualisé																
		x				Année de construction / rénovation	années 1970																
		x				Type de traitement	Aucun																
		x				CCF - Clapet Coupe Feu	non																
		x				CR - Clapet de Réglage équipé de servomoteur	aucun																
		x				Ventilateur de Extraction : Puissance	non connu																
		x				Ventilateur de Extraction : Intensité	non connu																
		x				Ventilateur de Extraction : Tension	non connu																
		x				Ventilateur de Extraction : Tour/minute	non connu																
		x				Ventilateur Extraction : Entraînement	courroie plate																
		x				Ventilateur Extraction : fonctionnement	2 vitesses

x				Filtration : Type de filtres	filtre grossier																
x	x	x		244,0		Pulsion Chimie	Nom de l'installation	Pulsion Chimie	?	OUI	Installations vétustes, en fin de vie.	3.4 en cas de panne, plus d'air de compensation lors du fonctionnement des chapelles.	Mise en conformité AEAI obligatoire en cas de remplacement.	Remplacement par un monobloc de compensation avec batterie de postchauffage.(env. 1'000m3/h)	26 000								
x		x

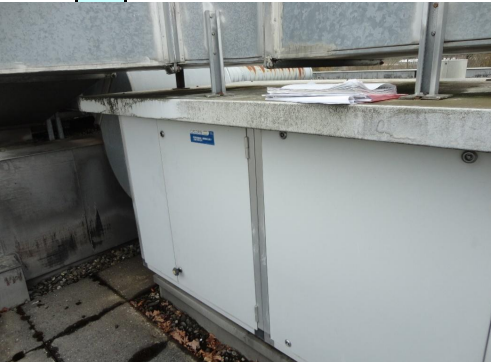
Pulsion bâtiment I	Nom de l'installation								Pulsion Bâtiment I
x				Emplacement		Toiture									
x	x			Nombre		1									
				Récupérateur de chaleur		Aucun									
	x			Débit Pulsion		non connu									
				Température de pulsion		non connue									
				Marque, Type		Calorie									
	x			Appréciation visuelle		Vétuste									
x	x			Année de réception		1986									
				Ventilateur de Pulsion : Puissance		non connu

Ventilateur de Pulsion : Intensité		non connu									
				Ventilateur de Pulsion : Tension		non connu									
				Ventilateur de Pulsion : Tour/minute		non connu									
				Ventilateur Pulsion : fonctionnement		2 vitesses									
				Ventilateur Pulsion : Entraînement		courroie plate									
				Type de traitement		Filtration +chauffage									
				Filtration : Type de filtres		filtre grossier									
				CCF - Clapet Coupe Feu		non									
				CR - Clapet de Réglage équipé de servomoteur		CR sur air neuf.									
				Chauffage : Principe	eau										
				Chauffage : Puissance batterie	non connue										
				Refroidissement : Principe	aucun										
				Refroidissement : Puissance batterie	-										
				Post-Refroidissement : Puissance batterie	-										
				Humidification : Principe	aucun										
				Humidification : Niveau Hr%	-
