Einwohnergemeinde  
Bächliackerstrasse 2  
4402 Frenkendorf

## Sanierungsstudie Schwimmhalle Mühleacker Frenkendorf

Köpfli Urs GmbH  
Dipl. Architekt ETH/SIA  
Kirchgasse 2  
6110 Wolhusen

12. Juni 2015

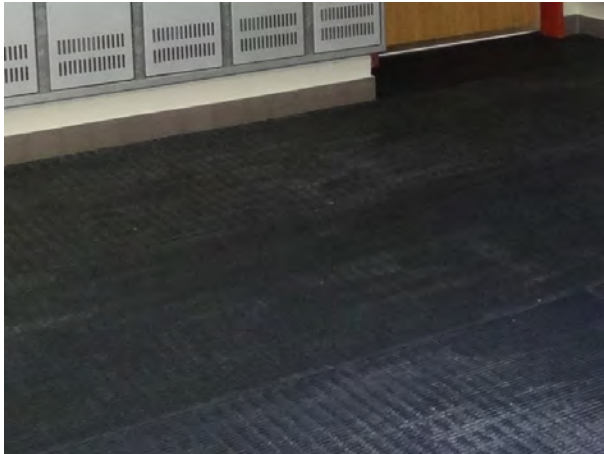
Der ganze Garderobenbereich ist nicht unterkellert. Vom Bodenaufbau liegen keine Planunterlagen vor. **Ohne Sondage kann keine abschliessende Aussage über den Zustand des Bodens gemacht werden.** Auf Grund des Alters des Gebäudes muss angenommen werden, dass die Wärmedämmung gegen das Erdreich ungenügend ist. An einzelnen Stellen (WC Damen) senkt sich der Boden.

Garderoben  
Boden mit Gummimattenauflage

Der gestrichene Zementüberzug ist mit einer Gummimattenauflage belegt. Für die Reinigung muss dieser Gummibelag entfernt werden. Eine effiziente tägliche Reinigung ist dadurch gar nicht möglich.

Die Böden werden bis auf die Beton-Bodenplatte abgebrochen. Der Bodenaufbau über der Bodenplatte besteht aus Dampfsperre, Wärmedämmung, Unterlagsboden, Feuchtigkeitsabdichtung und Bodenbelag. Der Bodenbelag besteht aus Feinsteinzeugplatten und muss die Anforderungen an die Rutschsicherheit für den Barfussbereich erfüllen.

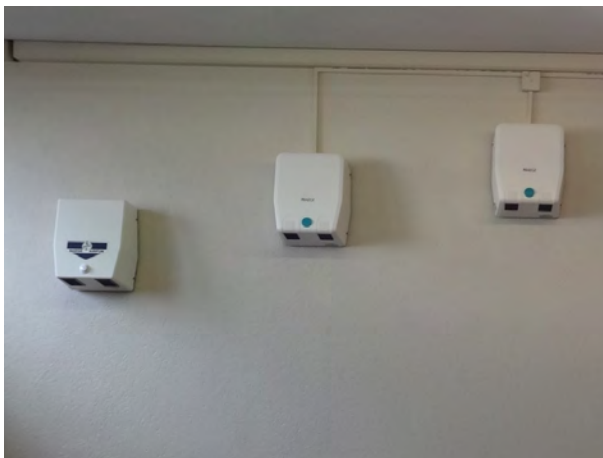
dezentral angeordnete  
Haartrocknungsgeräte

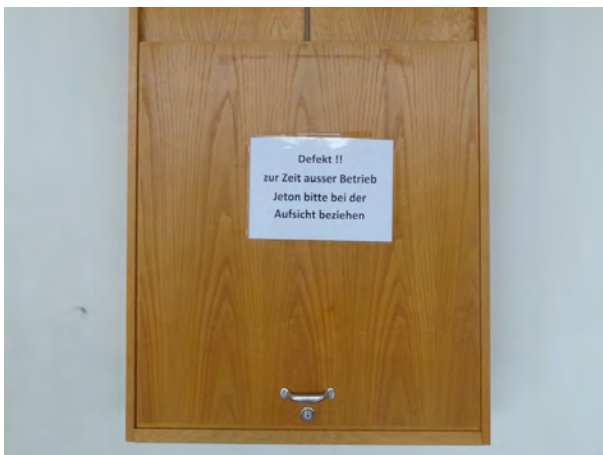
Defekter Jetonautomat

Der bestehende Jetonautomat ist defekt und wurde ausser Betrieb genommen.  
Die Art des Kassensystems ist entsprechend den betrieblichen Anforderungen neu zu definieren und zu installieren.

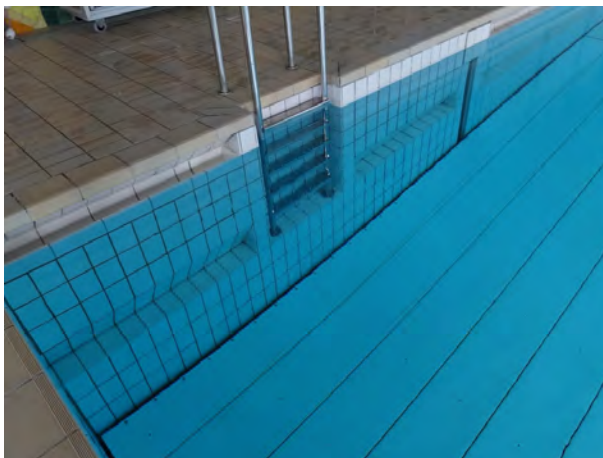
Der Beton-Beckenkörper mit dem keramischen Plattenbelag ist in einem guten Zustand

Beckenkörper mit  
Überlaufrinne, Stehstufe,  
Nischenleiter und Hubboden

Die Fugen zwischen den keramischen Platten im Becken sind ausgeschwemmt, porös und dadurch auch schlecht zu reinigen. Sie müssen ausgefräst und vollständig mit 2-K-Fugenmaterial neu ausgefugt werden.

An der Beckenanlage werden bei der Geometrie und der Ausführungsart keine Veränderungen vorgenommen. Mit der Sanierung werden bestehende Mängel wie Undichtigkeiten und Mängel an der Oberfläche behoben.

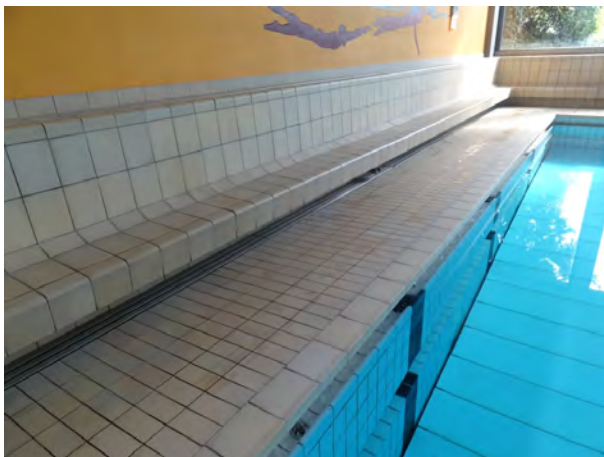
Die Beckenumgänge mit den keramischen Plattenbelägen sind in einem guten Zustand. Stellenweise sind im Untergeschoss Spuren von wiederholtem Wasseraustritt aus der Decke sichtbar. Diese Bereiche müssen geöffnet und neu abgedichtet werden.

Beckenumgänge mit keramischen  
Platten und Entwässerungsrinnen

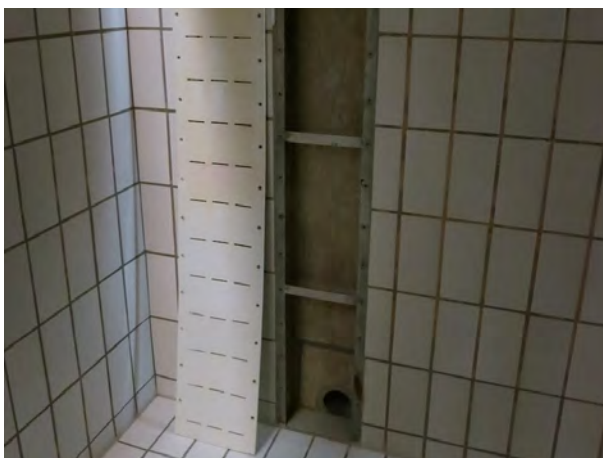
Eine Messung der Chlorkonzentrationen an verschiedenen Stellen hat seinerzeit ergeben, dass die Abweichungen innerhalb vertretbarer Grenzen liegen und sich deshalb ein Umbau der Beckenhydraulik nicht zwingend aufdrängt.

Für eine normengerechte Umstellung der Beckenhydraulik müssten neue Rohrleitungen mit neuen Düsenanschlüssen eingebaut und auch die Kapazität des Überlaufrinnenabflusses mit neuen Leitungsanschlüssen und Rohrleitungen erhöht werden. Dies hätte auch grössere Eingriffe beim Beckenkopf zur Folge.

Beckeneinströmung  
an der Stirnseite des Beckens

Durch den Einbau eines Edelstahlbeckens könnte die Umstellung der Hydraulik einfach gelöst werden. Mit der Erhöhung des Wasserspiegels auf das Beckenumgangsniveau wird Raum frei für die Einströmung über Bodenkanäle. Die bestehende Rinne aus keramischen Formteilen würde durch eine grössere Rinne aus Edelstahl ersetzt. So würden die gerissenen keramischen Platten entfernt. Mit einem Edelstahlwinkel und der Abdichtung direkt auf die bestehende Betonplatte könnte der Anschluss am Beckenkopf sicher ausgeführt und die Undichtigkeit dauerhaft behoben werden.

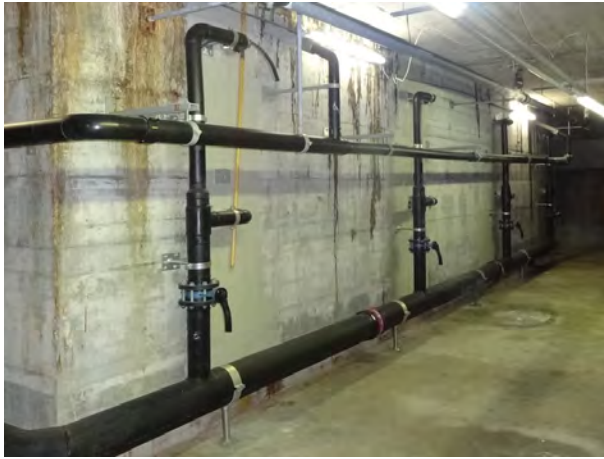
Die alten asbesthaltigen Eternitleitungen wurden 2003/2004 alle entfernt und durch PE-Leitungen ersetzt. Die Art der Beckendurchströmung wurde dabei aber beibehalten.

Stirnseite des Beckens mit Reinwasser-Leitung PE (unten) zu den Einlaufdüsen und Rinnenrücklaufleitung PE (oben)

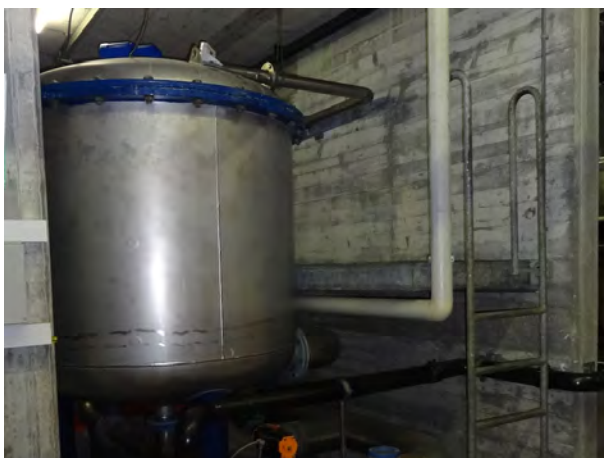
Der bestehende Kieselgur-Druckanschwemmfilter aus Edelstahl entspricht der Norm SIA 385/9 und ist von aussen beurteilt in einem **sehr guten Zustand**. Die Rohrleitungen und Armaturen zum Filter wurden im Verlauf der Jahre durch Leitungen aus Edelstahl und neue Armaturen ersetzt. Sie sind in einem guten Zustand. Die Materialien und der Zustand der Filteranlage lassen eine Lebenserwartung über viele Jahre erwarten.

Kieselgur-Druckanschwemmfilter

Für den Ausbau der Filterelemente zur Reinigung ist der Filter nur von einer Seite her zugänglich. Diese Arbeit wird dadurch erschwert.

Der Kieselgur-Druckanschwemmfilter aus Edelstahl kann ohne grössere Sanierungsarbeiten weiter verwendet werden. Einzig einzelne Filterelemente mit Korrosionsschäden sind zu erneuern.

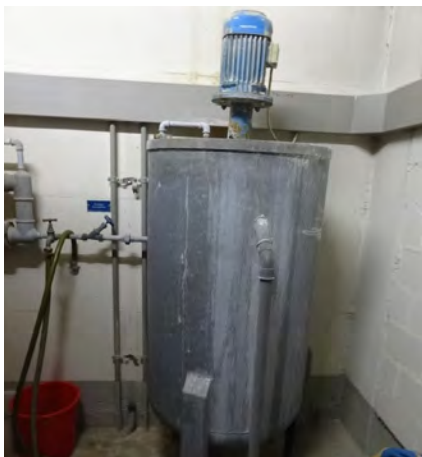
Kieselgur-Dosiergefäss

Das Kieselgur-Dosiergefäss ist veraltet und sollte ersetzt werden. Neuere Behälter aus PE haben eine Vorrichtung, welche die Staubentwicklung beim Befüllen mit Kieselgur vermindert.

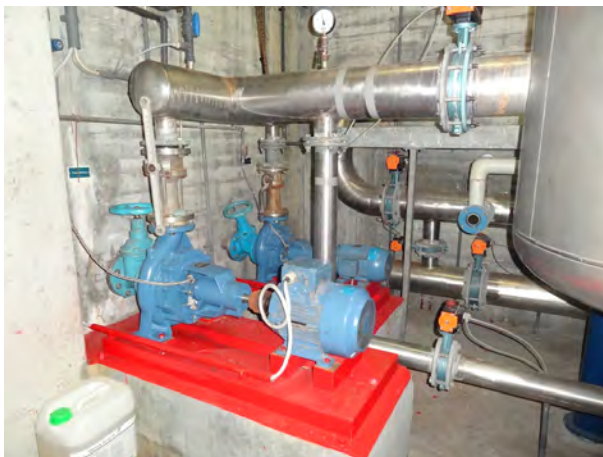
Filterpumpen

Die Filterpumpen wurden im Jahr 2002 ersetzt. Nach einer Werksrevision vor zwei Jahren können sie weiter betrieben werden.

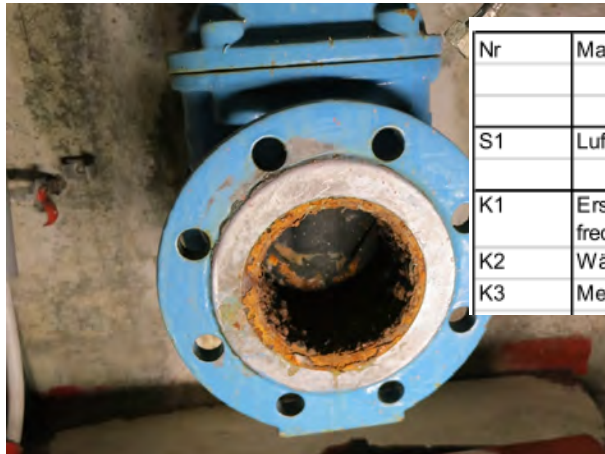
korrodierte Leitungsanschlüsse  
bei den Filterpumpen

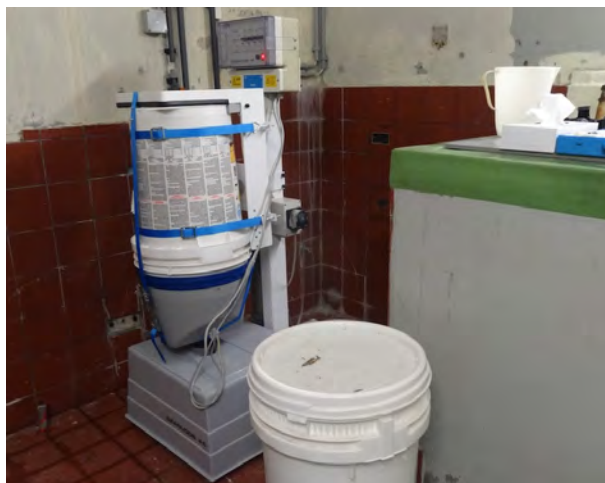
Die ursprüngliche Desinfektionsanlage wurde im Jahr 2000 durch den Einbau einer Granulat-Dosieranlage umgestellt. Das in Fässern angelieferte Chlorgranulat (Kalziumhypochlorit) wird im Granudos für die Desinfektion dosiert. Mit dem Ersatz des 14-jährigen Granudosgerätes muss mittelfristig gerechnet werden.

Granulat-Dosieranlage

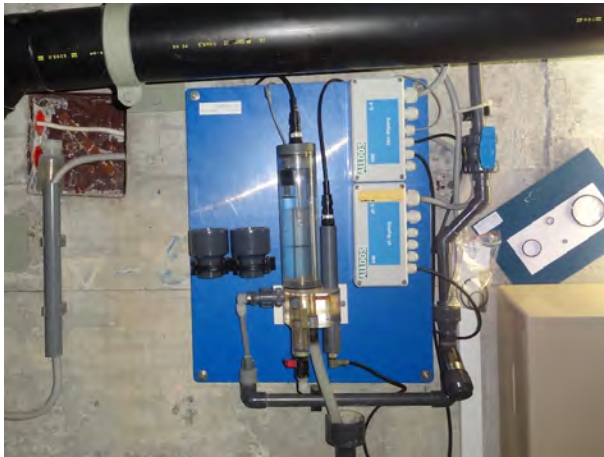
Das Mess- und Regelgerät für die Chlor-Regelung und pH-Regelung kann nach einer Revision weiter verwendet werden.

Dosiergerät für  
Chlor-Regelung und pH-Regelung

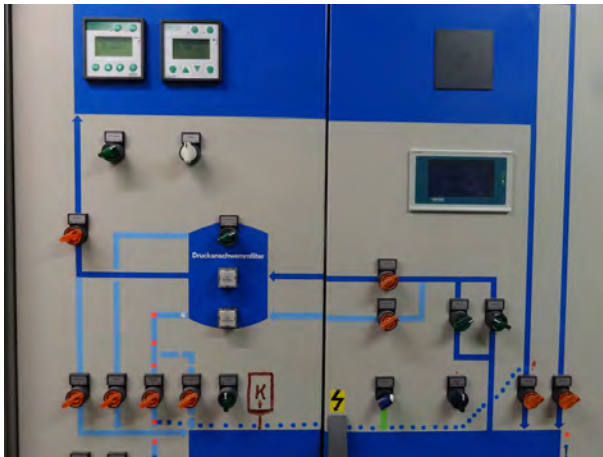
Der Schaltschrank der Badewassertechnik wurde im Jahre 2006 teilsaniert und angepasst. Kurzfristig besteht **kein Handlungsbedarf, mittelfristig muss jedoch ein vollständiger Ersatz ins Auge gefasst werden.**

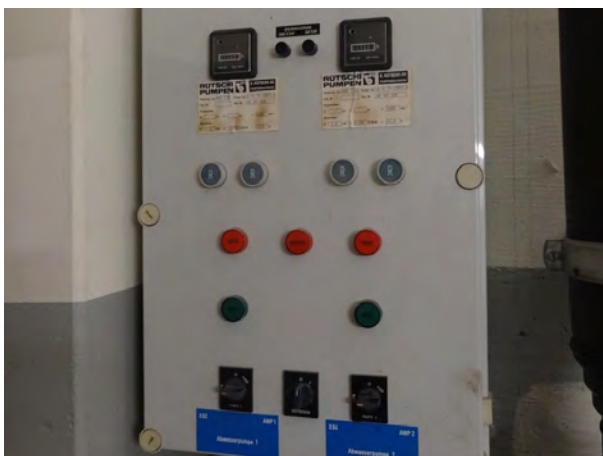
Steuerung Abwasserpumpen

Beide Pumpen sind seit dem Bau der Anlage in Betrieb. Mit dem Aussteigen einer Pumpe muss jederzeit gerechnet werden.

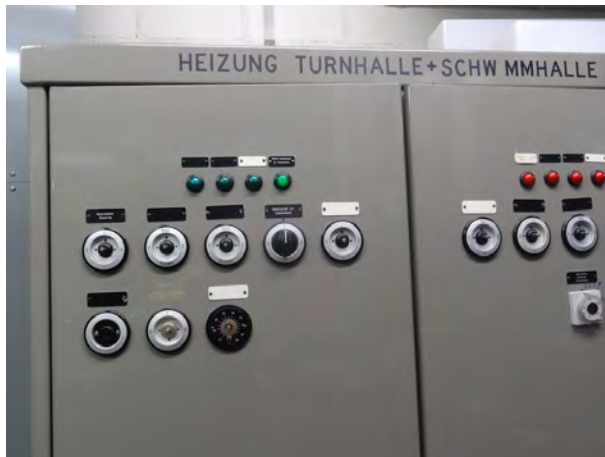
Das Schwimmbadwasser wird über einen Röhrentauscher erwärmt, der sich im 2. Untergeschoss befindet. Die ganze Installation ist aus den Jahre 1970. Der Schaltschrank ist im 1. Untergeschoss platziert und stammt ebenfalls aus dem Jahre 1970. In diesem Schaltschrank wurden diverse Regulierungen schon stillgelegt und ausquartiert.

Schaltschrank  
Umformer Schwimmbadwasser

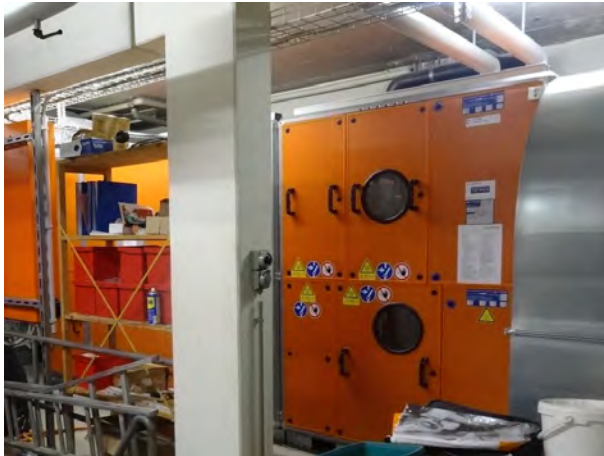
Das Schwimmbadlüftungsgerät befindet sich im 1. Untergeschoss und wurde **im Jahre 2010** saniert. Die Luftmenge beträgt 9'500 m<sup>3</sup>/h und ist in einem guten Zustand.

Innerhalb der Lüftungszentrale wurden die Lüftungskanäle erneuert, soweit wie es für das neue Gerät erforderlich war. Ausserhalb der Zentrale wurde das Kanalnetz beibehalten. Im Schwimmbadumgang im 2. Untergeschoss sind die Zuluft- und Abluftkanäle gut sichtbar montiert. Diese sind unisoliert und in einem schlechten Zustand. Die Kanäle sind angerostet und teilweise undicht. Der Zuluftfeinblas erfolgt über Schlitzschienen, die unter den Fenstern angeordnet sind. Die Abluft wird im Deckenbereich über Abluftgitter abgesaugt. Die Abluft wird in einem bauseitig erstellten Schacht geführt, welcher dann ins 2. Untergeschoss führt. Hier wird die Luft über ein Kanalnetz weiter zum Lüftungsgerät geführt.

Lüftungsgerät Schwimmhalle

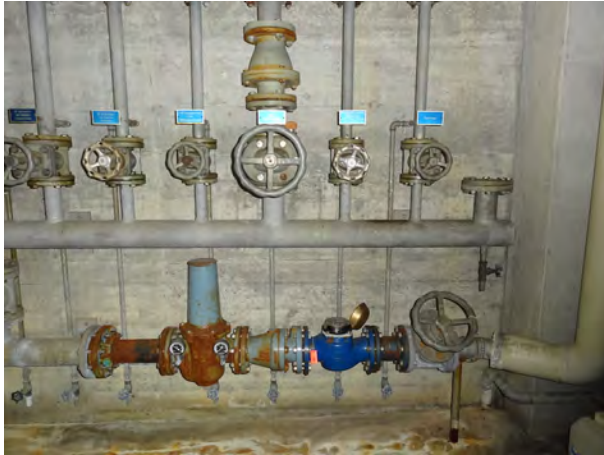
Im Jahre 2000 wurde der Speicher-Brauchwarmwassererwärmer BWW ersetzt. Der Speicher fasst 2'000 Liter Inhalt und ist mit einem Pumpenwarmwasserregister und einem Solarregister ausgerüstet. Der Speicher ist für das Schwimmbad und die Turnhalle. Die Installationen in den Zentralen müssen, soweit sichtbar, ersetzt werden.

Sanitärverteilung

In den Duschen, Garderoben und WC's sind alle Installationen zu ersetzen.
