Schadstoffgutachten

Schwimmhalle, Schulstrasse 14, 4402 Frenkendorf

1. und 2. Untergeschoss mit Schwimmhalle

Referenz 211474-1 Liestal, 3. Juni 2021

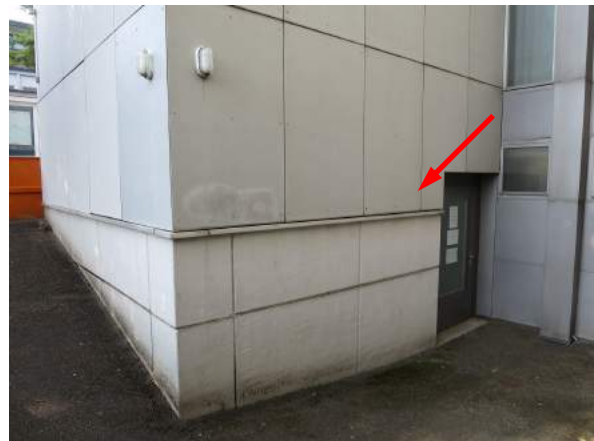
1. UG, Fassadenverkleidung bei Mädchengarderobe

Blech mit Holzplatte darunter

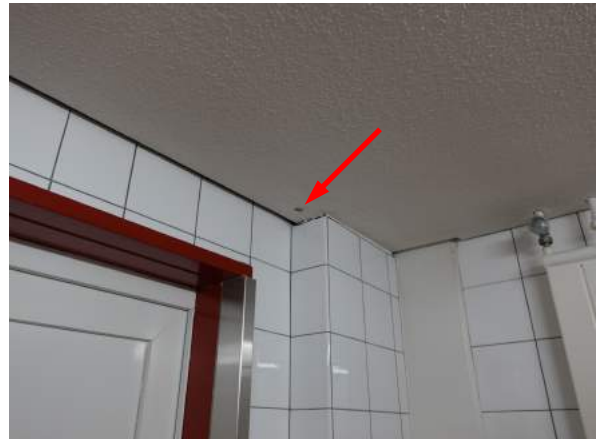
1. UG, Dusche Mädchen, abgehängte Decke

Deckenputz

Anhand dieser Probe wurden die Putze der abgehängten Decke in Garderoben- und Duschbereich der Mädchen als asbestfrei eingestuft.

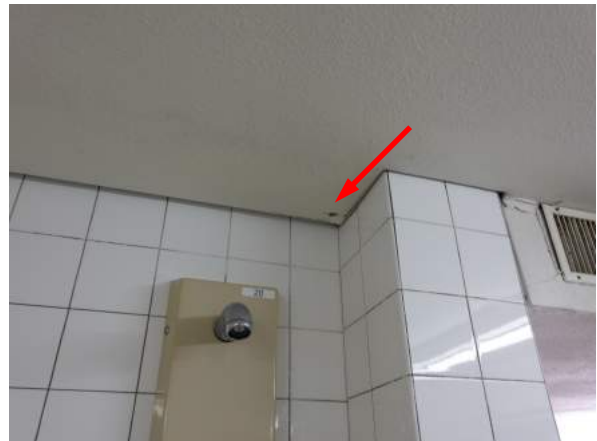
1. UG, Gang, abgehängte Decke

Deckenputz

Anhand dieser Probe wurden die Putze der abgehängten Decke im Gang als asbestfrei eingestuft.

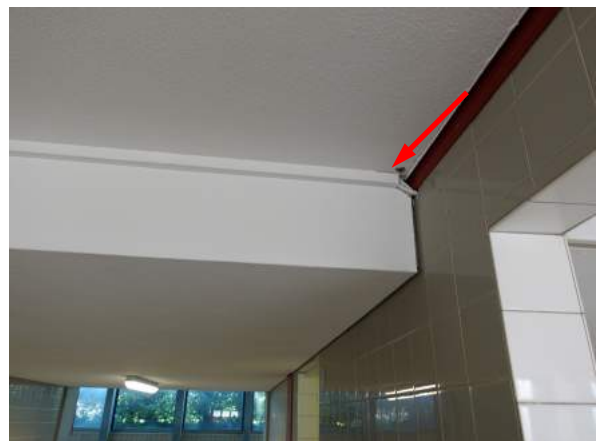
1. UG, Gang, Sanitätszimmer, abgehängte Decke

Deckenputz

Anhand dieser Probe wurden die Putze der abgehängten Decke im Materialraum, Putzraum und Sanitätszimmer als asbestfrei eingestuft.

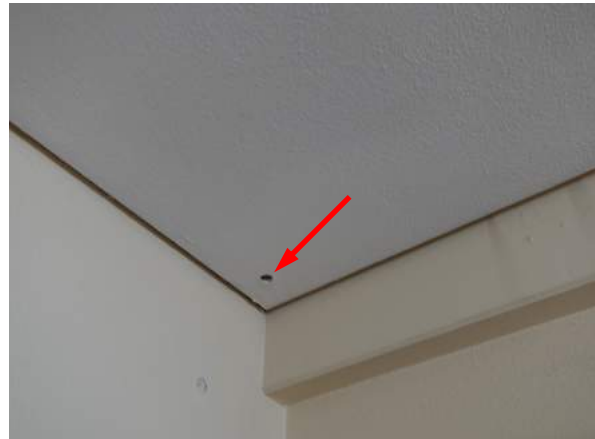
1. UG, Garderobe Knaben, abgehängte Decke

Deckenputz

Anhand dieser Probe wurden die Putze der abgehängten Decke im Garderoben-, WC-, und Duschbereich der Knaben als asbestfrei eingestuft.

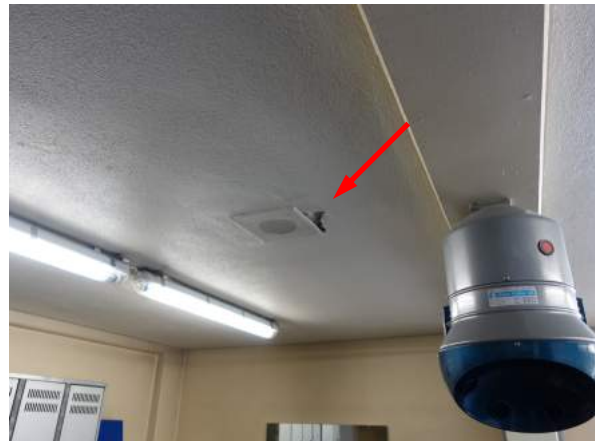
1. UG, Lehrergarderobe, abgehängte Decke

Deckenputz

Anhand dieser Probe wurden die Putze der abgehängten Decke der Lehrergarderobe und des Vorplatzes als asbestfrei eingestuft.
