MMT AG BAULEITER UND ARCHITEKTEN

SCHLUSSBERICHT AZ OBERI

31. AUGUST 2018

Zustandsuntersuchung Fassadenelemente

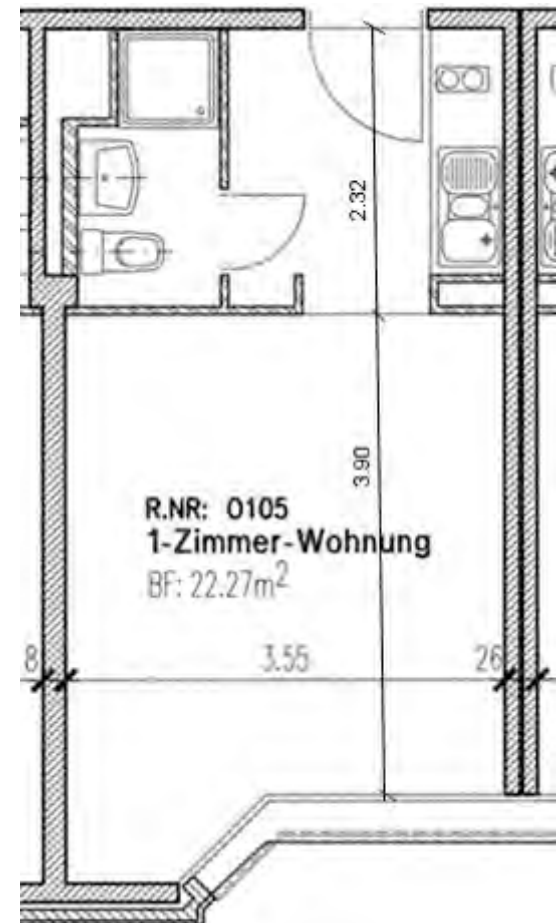
- Infrastruktur entspricht nicht dem Standard von Alterswohnungen
> zu klein, nicht IV-Konform
- Keine Balkone
- Gemeinschaftsbad
- Unangenehmer Geruch
- System Sonnerie stark veraltet

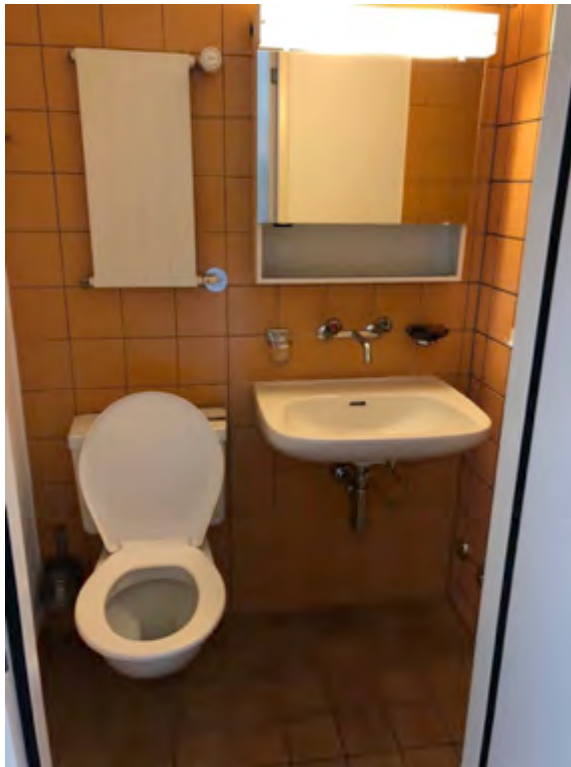
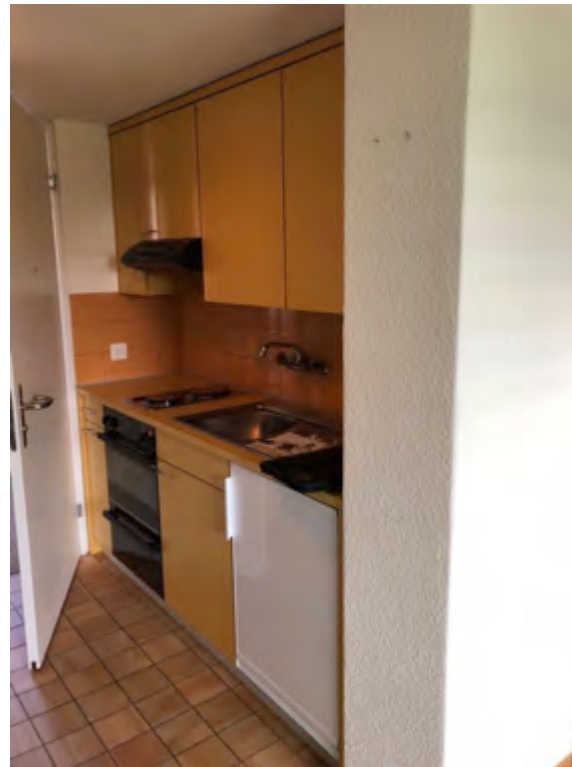
- Barrierefreiheit nicht überall gegeben (beengte Verhältnisse)

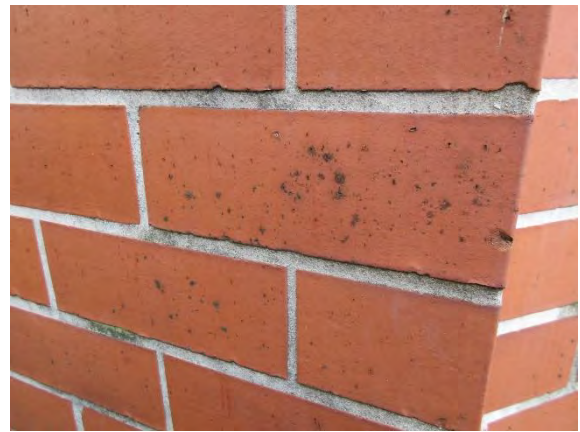
Abbildung 2-2: Mauerstein mit organischem Angriff

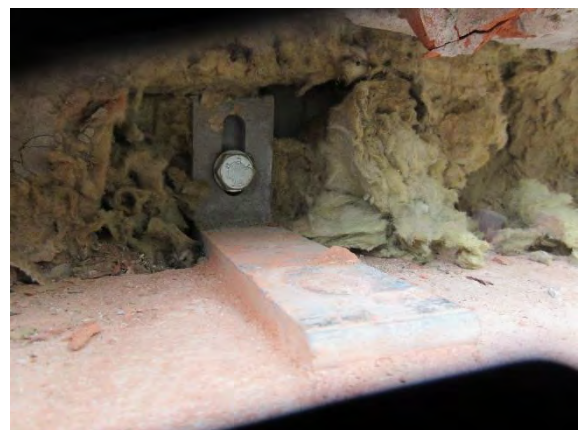
Abbildung 2-5: Rückhaltewinkel K60

Die untersuchten Rückhaltewinkel, bestehend aus feuerverzinktem Stahl, befinden sich in einem sehr guten Zustand. Es sind keine Anzeichen von Korrosion sichtbar. Die Winkel sind, entgegen der Planangaben, weiter im Randbereich der Elemente montiert. Der Randabstand der Rückhaltewinkel beträgt für das Element K 057; 73 cm, für das Element K 060; 89 cm und für das Element P 23; 36 cm.

Die Mauerwerksbewehrung («Mufor») weist leichte Korrosionspunkte auf. Diese sind bis jetzt nur oberflächlich, sollten bei der nächsten Zustandsuntersuchung jedoch genauer überprüft werden. Die Dämmung ist bei allen drei überprüften Rückhaltewinkeln trocken.

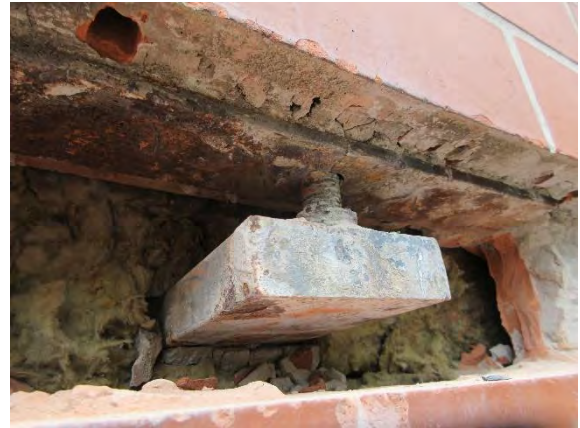
Abbildung 2-8: Tragkonsole K160

Bei der Konsole K160 hat der Rost lokal die Zinkschicht bereits abgebaut und beginnt den Stahl anzugreifen. Die Fläche beträgt ca. 2 cm². Es hat bereits ein geringer Materialabtrag, mit leichter Verminderung des Stahlquerschnitts stattgefunden. Statisch erfüllt die Konsole jedoch weiterhin ihre Aufgabe. Weitere lokale Korrosionsstellen sind sichtbar, haben die Zinkschicht aber noch nicht abgetragen. An der Stellschraube sind punktuelle Korrosionspunkte sichtbar.

Die Auflagerplatten sind bei allen drei untersuchten Konsolen flächig angerostet, es ist jedoch nur ein sehr geringer Materialabtrag erkennbar. Auch hat sich der Zustand im Vergleich zu 2003 nur unmerklich verändert. Die Schraubenhülsen der Konsolen K157 und K160 weisen lokale Korrosionspunkte auf. Die Schraubenhülse der Konsole P123 weist an einer Mantelseite flächige Korrosionserscheinungen auf. Ein Materialabtrag ist jedoch bei keiner der Schraubenhülsen erkennbar.

Die freigelegten, vertikalen Armierungseisen in den PreTon-Elementen sind lokal angerostet am Element K160 (Korrosionsgrad 1), bzw. weisen am Element P123 schon weiter fortgeschrittene Korrosion auf (Korrosionsgrad 2). Am Element K157 konnte während der Sondagearbeiten kein Bewehrungseisen freigelegt werden. Bei der nächsten Zustandsuntersuchung müssen diese Bewehrungseisen genauer untersucht werden.

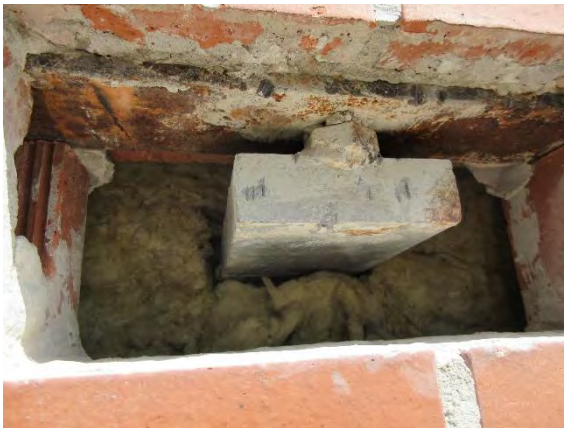
Abbildung 2-9: Tragkonsole P123

Die Konsole P123 weist ebenfalls lokale Oberflächenkorrosion (ca. 3 cm²) auf. Die Zinkschicht wurde hier jedoch noch nicht vollständig abgetragen. Die Stellschraube weist lokal sehr geringe Korrosionsbildung auf (2-3 Korrosionspunkte).

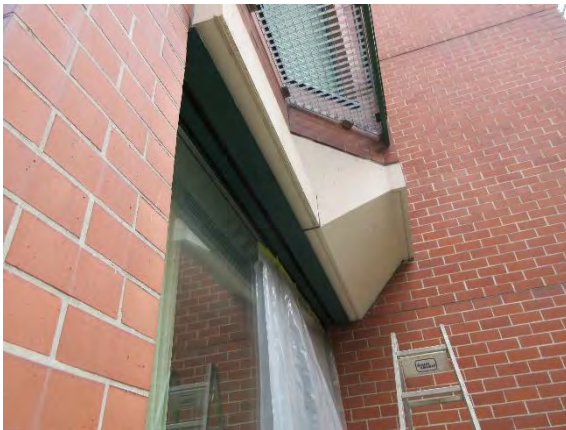
Abbildung 2-11: Betonelement K2 (links), K4 (rechts)

Bei beiden Typen der vorfabrizierten Betonelemente konnten keine visuellen Schäden festgestellt werden. Die Elemente befinden sich in einem guten Zustand. Zur Feststellung der Karbonatisierung wurde an einem Betonelement (K4) an der Südfassade des Krankenhauses eine Sondieröffnung erstellt. Es wurde festgestellt, dass die Karbonatisierung bereits fortgeschritten ist, die Bewehrungsfront jedoch noch nicht erreicht hat. Die Passivschicht der Bewehrung ist punktuell sehr leicht angegriffen und kann somit die Korrosion begünstigen.

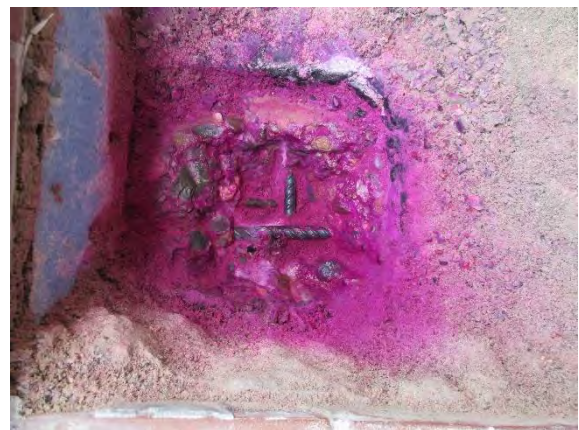
Beim Freilegen des Bodens, wurde festgestellt, dass der Unterlagsboden, welcher durch einen keramischen Plattenbelag und eine Dampfsperre überdeckt wird, durchgehend feucht ist. Aufgrund der massiven Bitumenabdichtung (2 cm Stärke), welche sich zwischen Unterlagsboden und Konstruktionsbeton befindet, konnte jedoch noch kein Wasser in den Beton eindringen und die Bewehrung angreifen. Die Bewehrung, wie auch die Anschlussbewehrung sind in einem sehr guten Zustand.

Abbildung 2-14: Sondierfenster Balkonboden mit aufgesprühtem Indikator

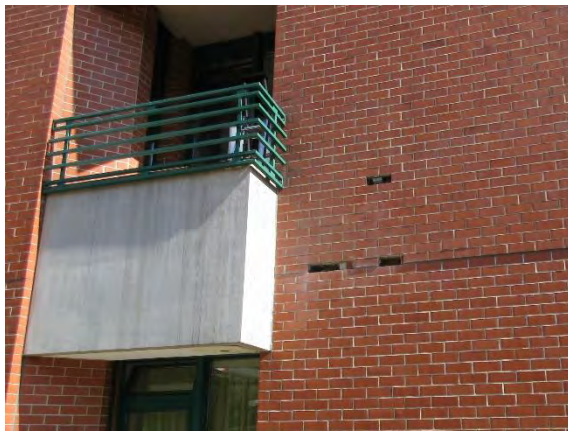
Abbildung 2-15: Untersucher Balkon

An der Balkonuntersicht des ersten Stocks sind fortgeschrittene Verfärbungen und Ablösung des Farbansstrichs festgestellt worden. Es wird vermutet, dass es sich dabei um Wasserschäden, welche entweder durch das ablaufen an der Fassade, aufgrund fehlender Wassernase, handelt oder einen Schaden an der Balkonentwässerung, bzw. deren Abfluss.

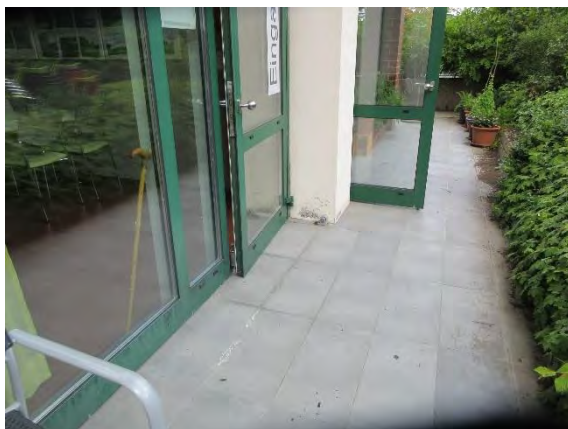
Im Weiteren wurden lokale Schäden des Farbanstrichs vorgefunden, welche ohne entsprechende Massnahmen zu einer Schädigung des Betons führen können. Diese wurden vor allem im Bereich des hinteren Eingangs ins Restaurant, sowie an der Ostfassade des Wohnheims festgestellt. An der Wohnheimfassade sind zudem Schäden aufgrund der Bewitterung sichtbar.

Abbildung 2-19: Hinterer Eingang Restaurant

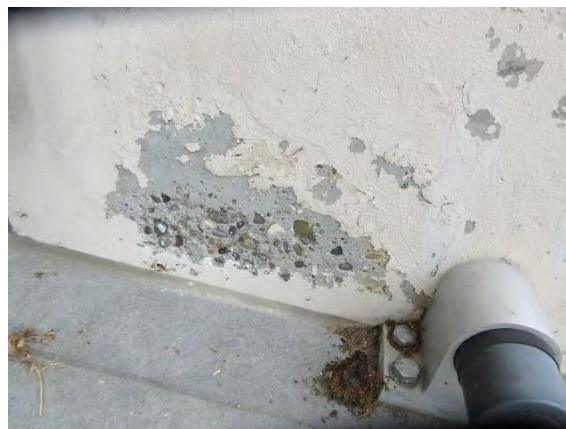
Abbildung 2-20: Abgeblätterter Farbanstrich

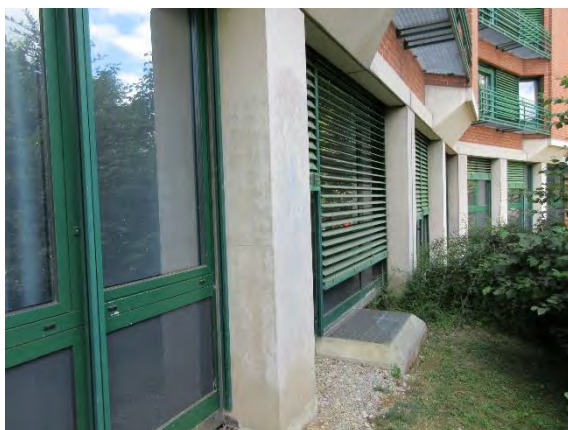
Abbildung 2-21: Ostfassade Wohnheim Verfärbungen aufgrund Bewitterung

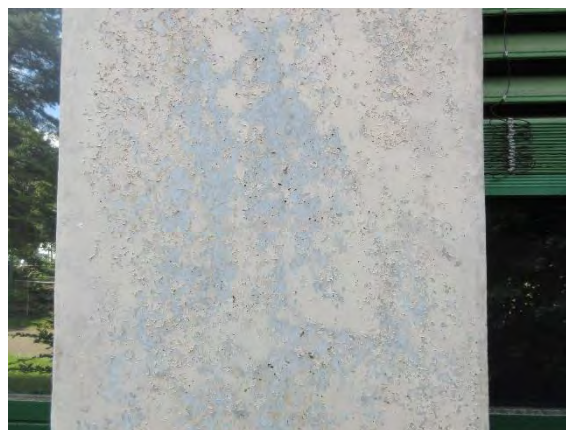
Abbildung 2-22: Ostfassade Wohnheim Ablösungen des Farbanstrichs

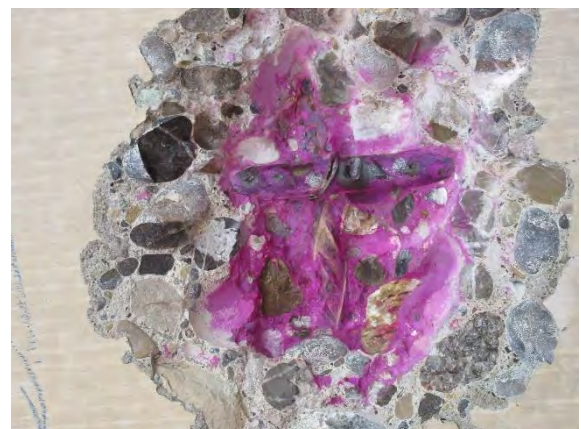
Abbildung 2-24: Sondierfenster 2; Balkondecke

Die Balkonelemente befinden sich visuell in einem guten Zustand. Die Messergebnisse weisen jedoch darauf hin, dass an der Unterseite der Balkone die Karbonatisierung bereits weiter fortgeschritten ist und ein lokales Korrosionsrisiko der Bewehrung besteht. Dies kann in den nächsten 5-15 Jahren zu einem Angriff der Bewehrung beitragen und die Korrosionsbildung lokal begünstigen. Auch das vorgefundene Schadensbild aufgrund des Wassereintrages an der Untersicht des untersuchten Balkons verdeutlicht dies.

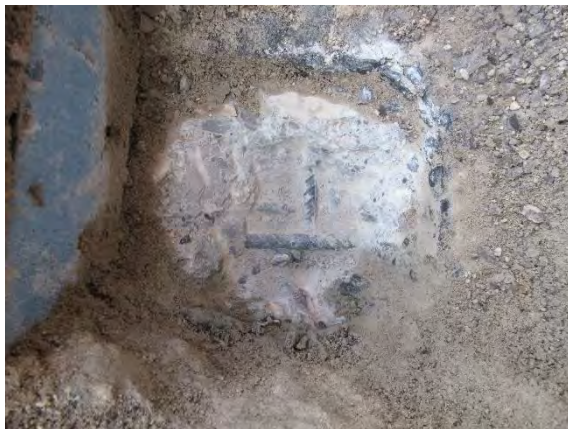
Abbildung 2-25: Sondierfenster 3; Balkonboden

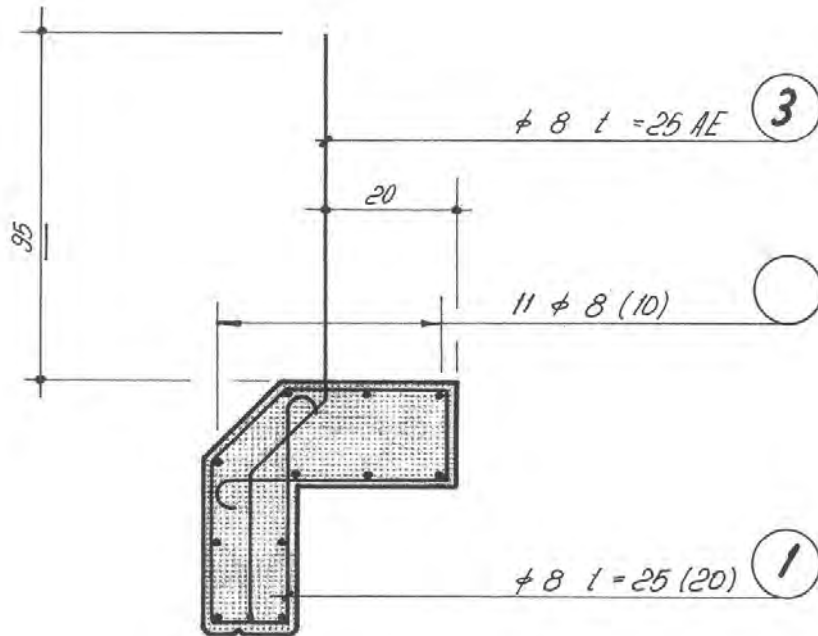
Anhang 3 – Detail Betonelement K2

Die Bewehrungsüberdeckung der Elemente K2 ist knapp ungenügend und es besteht ein erhöhtes Korrosionsrisiko aufgrund von Karbonatisierung. Aufgrund der Tatsache, dass es sich um vorfabrizierte Elemente mit Sichtoberfläche handelt, gehen wir davon aus, dass es nicht notwendig ist, bei diesen Elementen einen Spachtel, um die minimale Überdeckung zu erreichen, zu applizieren. Damit die Karbonatisierung jedoch nicht weiter an die Bewehrungsfront vordringt, empfehlen wir für beide Betonelementtypen, diese zu reinigen und eine farblose, hydrophobierende Imprägnierung als Karbonatisierungsbremse aufzutragen. Diese Massnahmen sollten mittelfristig, jedoch innerhalb der nächsten 3-5 Jahre ausgeführt werden.

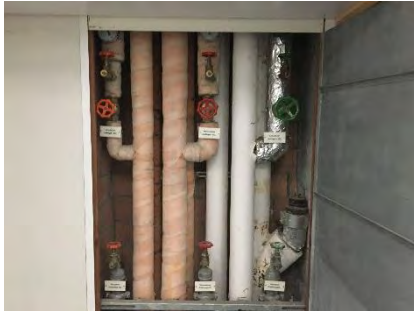
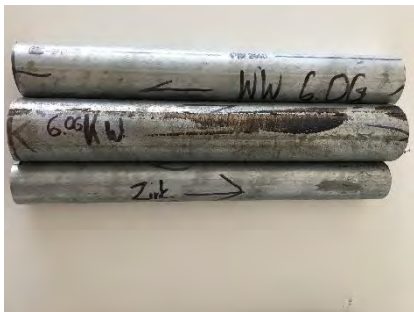
1.1 Rohrprobe 6.OG AZ

AZ 6.OG, Etagenabgang Steigzone

verzinktes Stahlrohr

- Keine bis geringe Ablagerungen
- Wenig bis kein Rost
- Wandstärke weitestgehend in Ordnung

- Keine bis geringe Ablagerungen
- Wenig bis kein Rost
- Wandstärke weitestgehend in Ordnung
- Innenbeschichtung ist uneben und sehr ungleichmässig verteilt

- Keine bis geringe Ablagerungen
- Wenig Rost
- Wandstärke weitestgehend in Ordnung

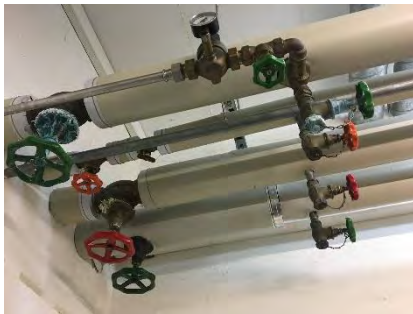
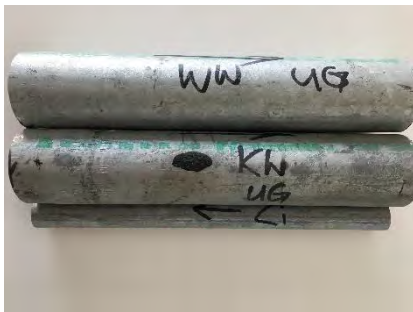
1.2 Rohrprobe Wäscherei AZ

AZ UG, Zuleitung zu Wäscherei unter der Decke

- Keine bis geringe Ablagerungen
- Wenig bis kein Rost
- Wandstärke weitestgehend in Ordnung

- Keine bis geringe Ablagerungen
- Wenig bis kein Rost
- Wandstärke weitestgehend in Ordnung
- Innenbeschichtung ist uneben und sehr ungleichmässig verteilt

- Keine bis geringe Ablagerungen
- Wenig Rost
- Wandstärke weitestgehend in Ordnung
