# SCHLUSSBERICHT AZ BRÜHLGUT

31. JULI 2019

## Zustandsuntersuchung Fassadenkonstruktion

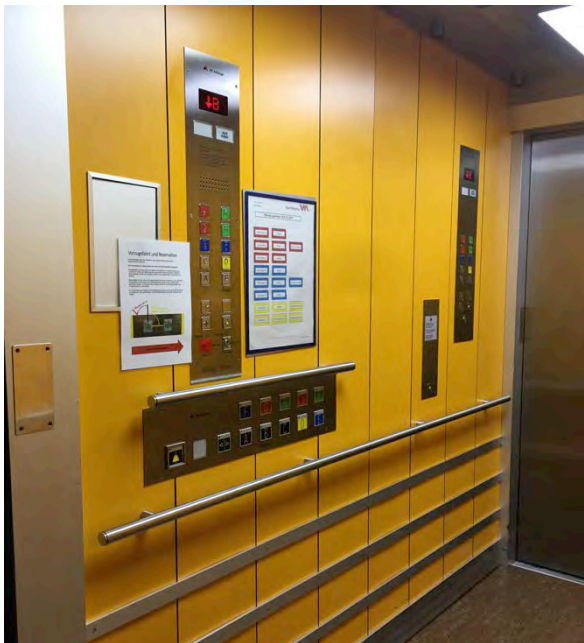
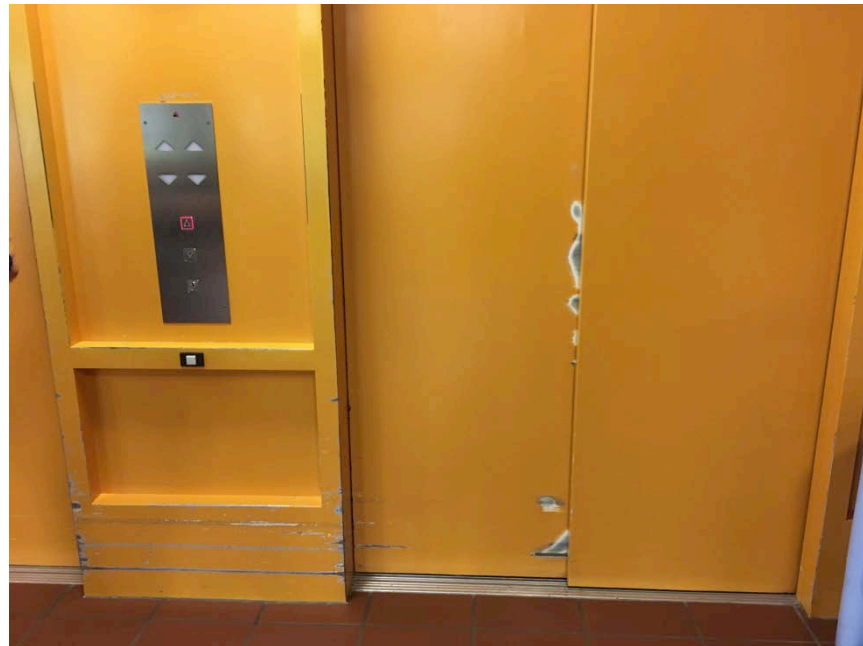
## AUFZÜGE

- Personenaufzug und Bettenaufzug
  - Inbetriebnahme 1985
  - Nach Ausführung aller Reparaturen im 2019 in gutem Zustand, grosse Beanspruchung infolge Nutzung/ Fahrtenzahl

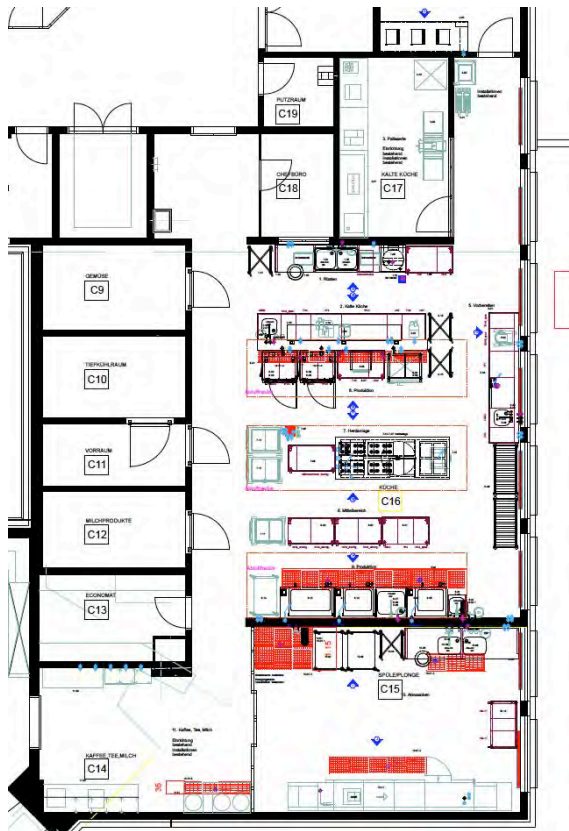
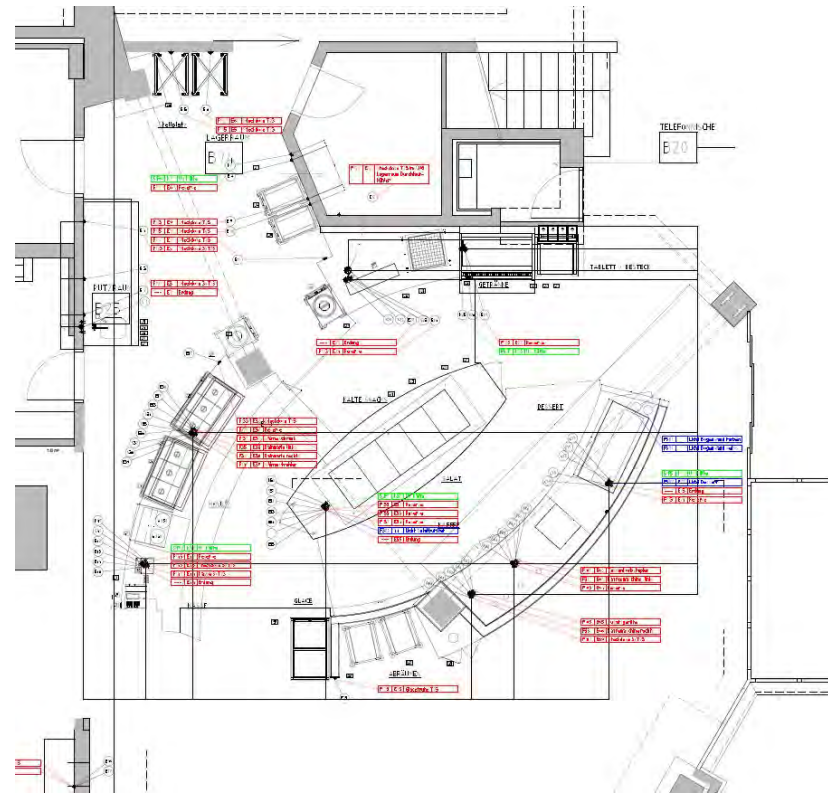
## KÜCHE UND SELBSTBEDIENUNGS-RESTAURANT

- Umbau 2013
- Betreiber/Nutzer sind zufrieden

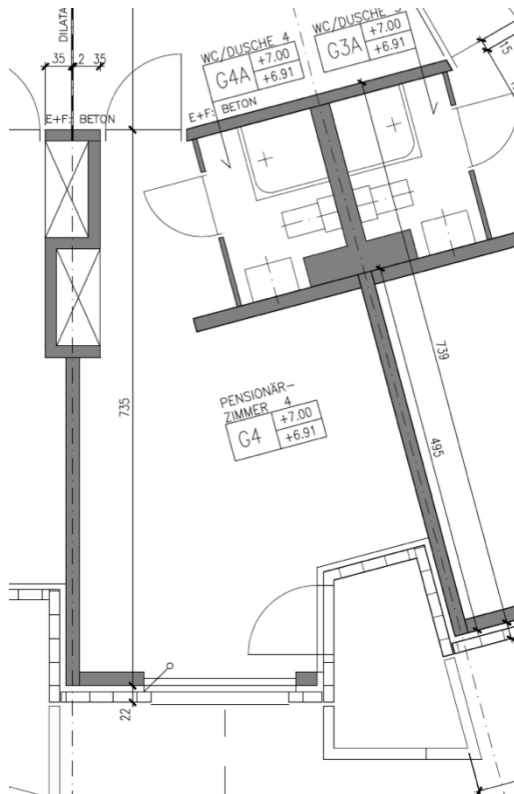
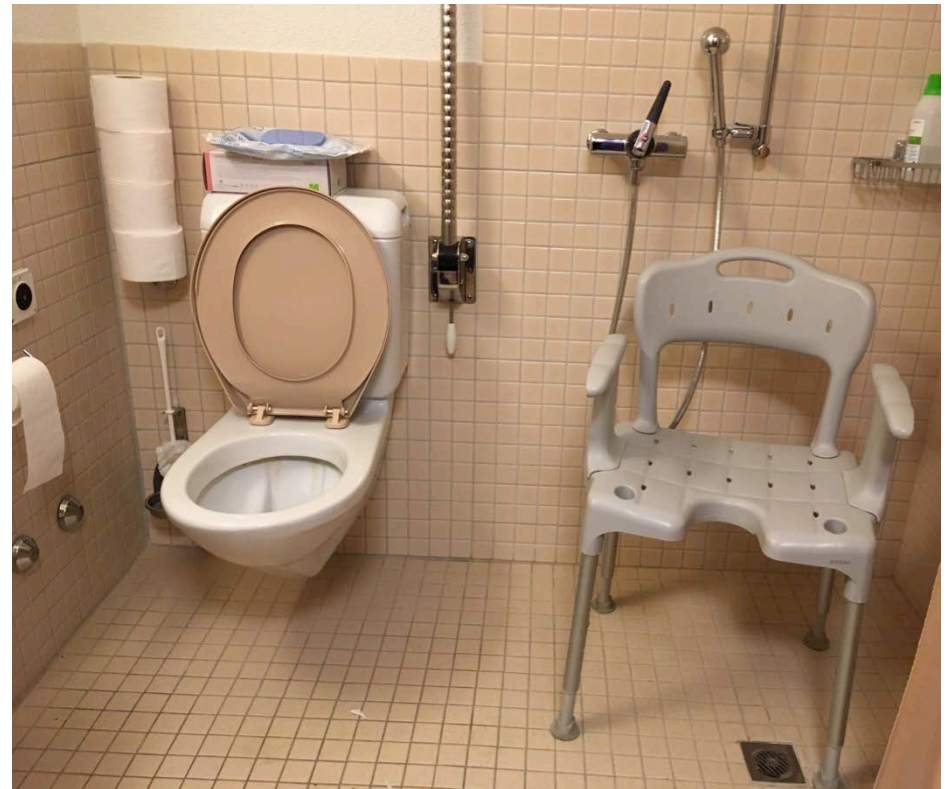
## PENSIONÄRZIMMER INKL. NASSZELLE

- Allgemeiner Zustand gut
- Nasszellen verfügen über keine Heizung

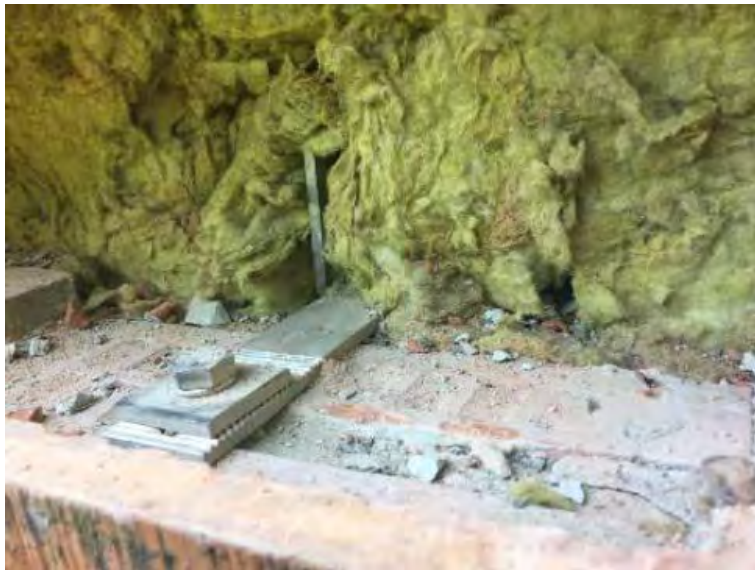
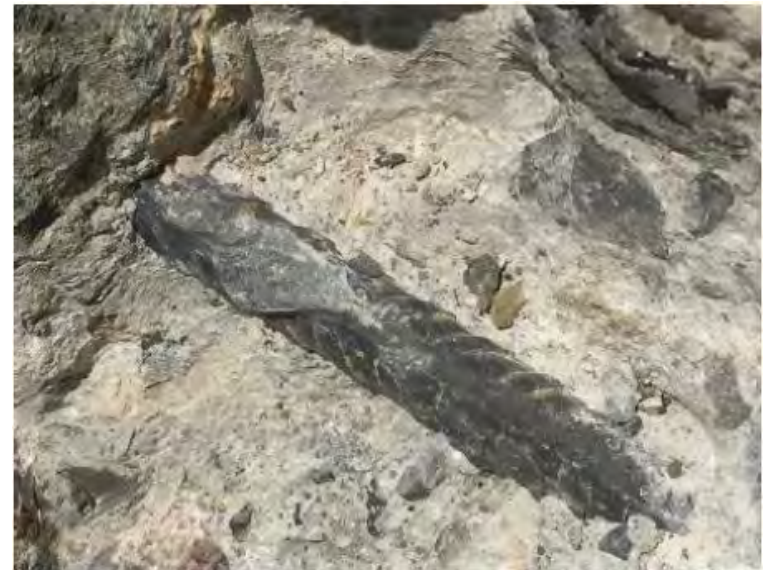
## FASSADE

- Zustand der Fassadenkonstruktion in gutem Zustand, kein Handlungsbedarf
- **Keine Hydrophobierung des Mauerwerks** (keine Anzeichen auf eindringende Feuchtigkeit)

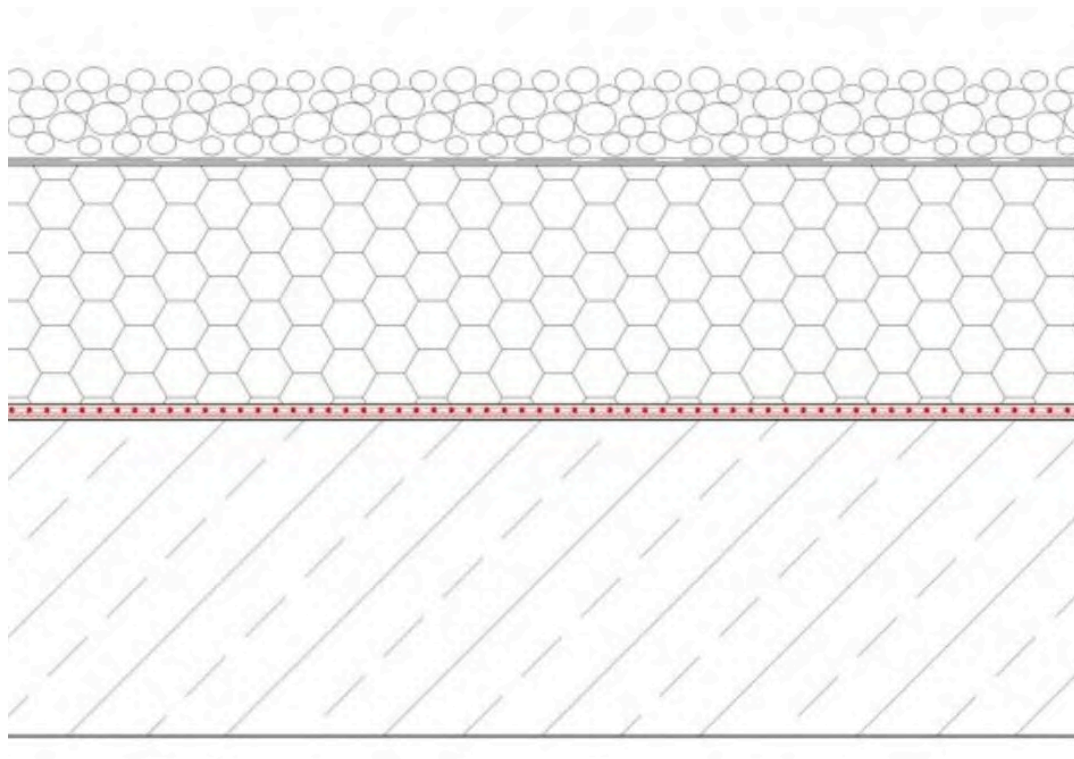
## FLACHDACH

- Umkehrdach mit 8cm Dämmung (XPS)

Kies Rundkorn  
Schutzlage

Dämmung XPS 8cm

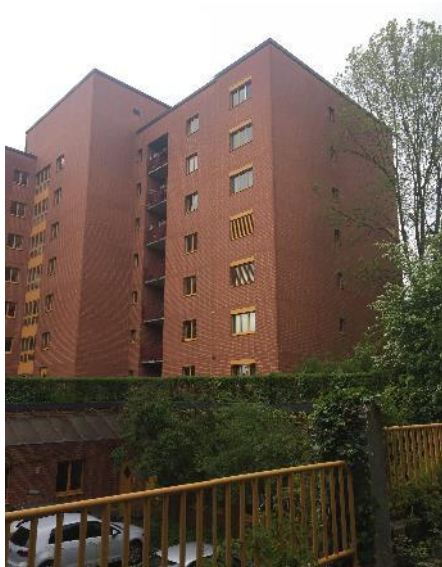
**Abbildung 4:** Ansicht Nord-Fassade 02

Die Oberflächen der PreTon-Elemente befinden sich visuell in einem guten Zustand. Es konnten nach 33 Jahren Nutzungsdauer bis auf die üblichen Alterungserscheinungen keine nennenswerten Schäden wie Abplatzungen, Risse, etc. festgestellt werden. Die Mauerwerks- und Kittfugen befinden sich ebenfalls in einem guten Zustand. Die Kittfugen weisen an einzelnen Stellen die herkömmlichen Versprödungen auf (Fotos zu Dokumentationszwecken sind bei HBT gespeichert).

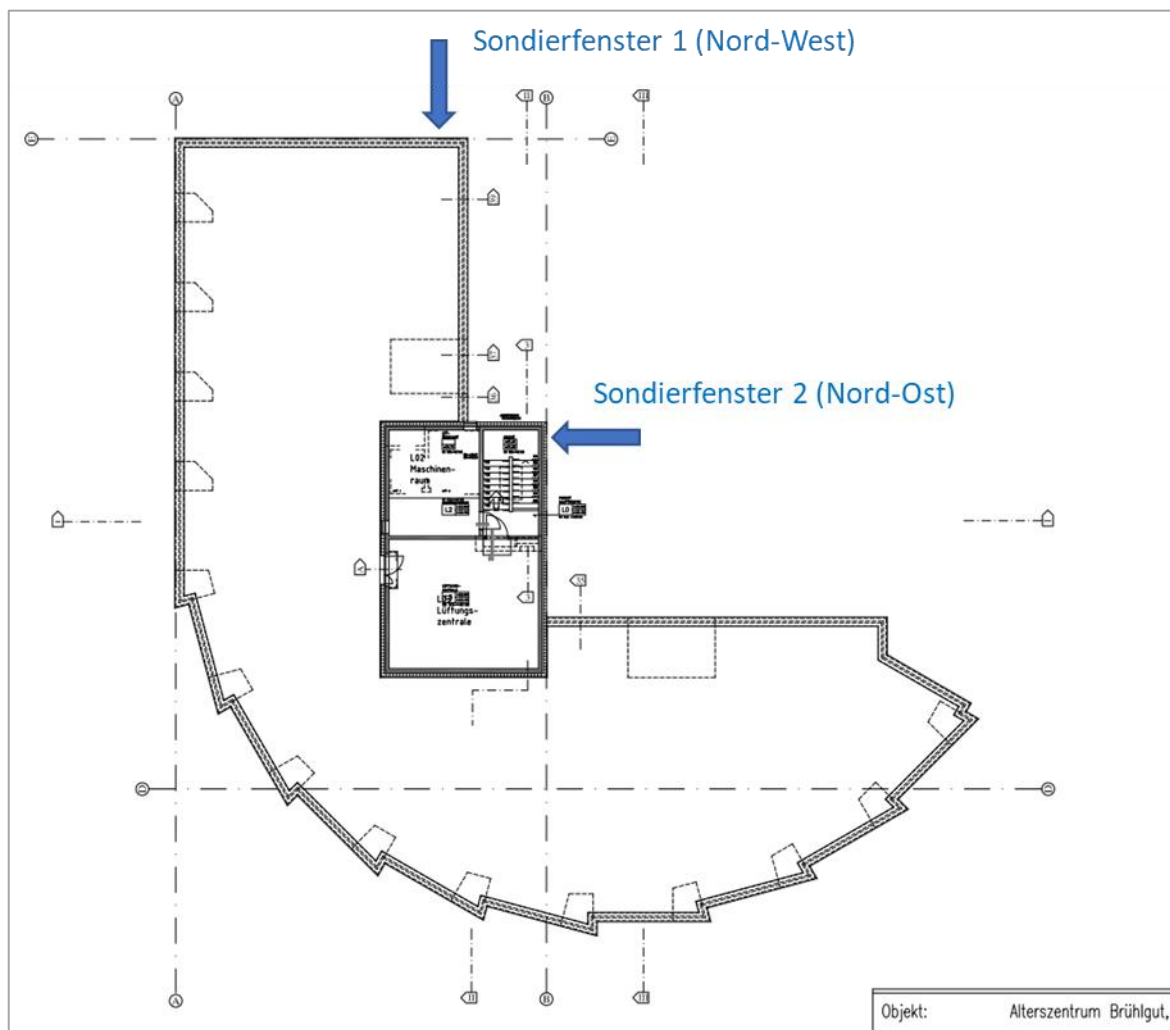
**Abbildung 6:** Lage Sondierfenster

Um die Rückhaltewinkel vor allem auf allfällige Korrosionserscheinungen zu überprüfen, wurden an zwei Stellen Sondierfenster angelegt. Dabei wurde jeweils die Fuge über dem untersten Element geöffnet und einzelne Steine entnommen, so dass die Rückhaltewinkel visuell überprüft werden konnten.

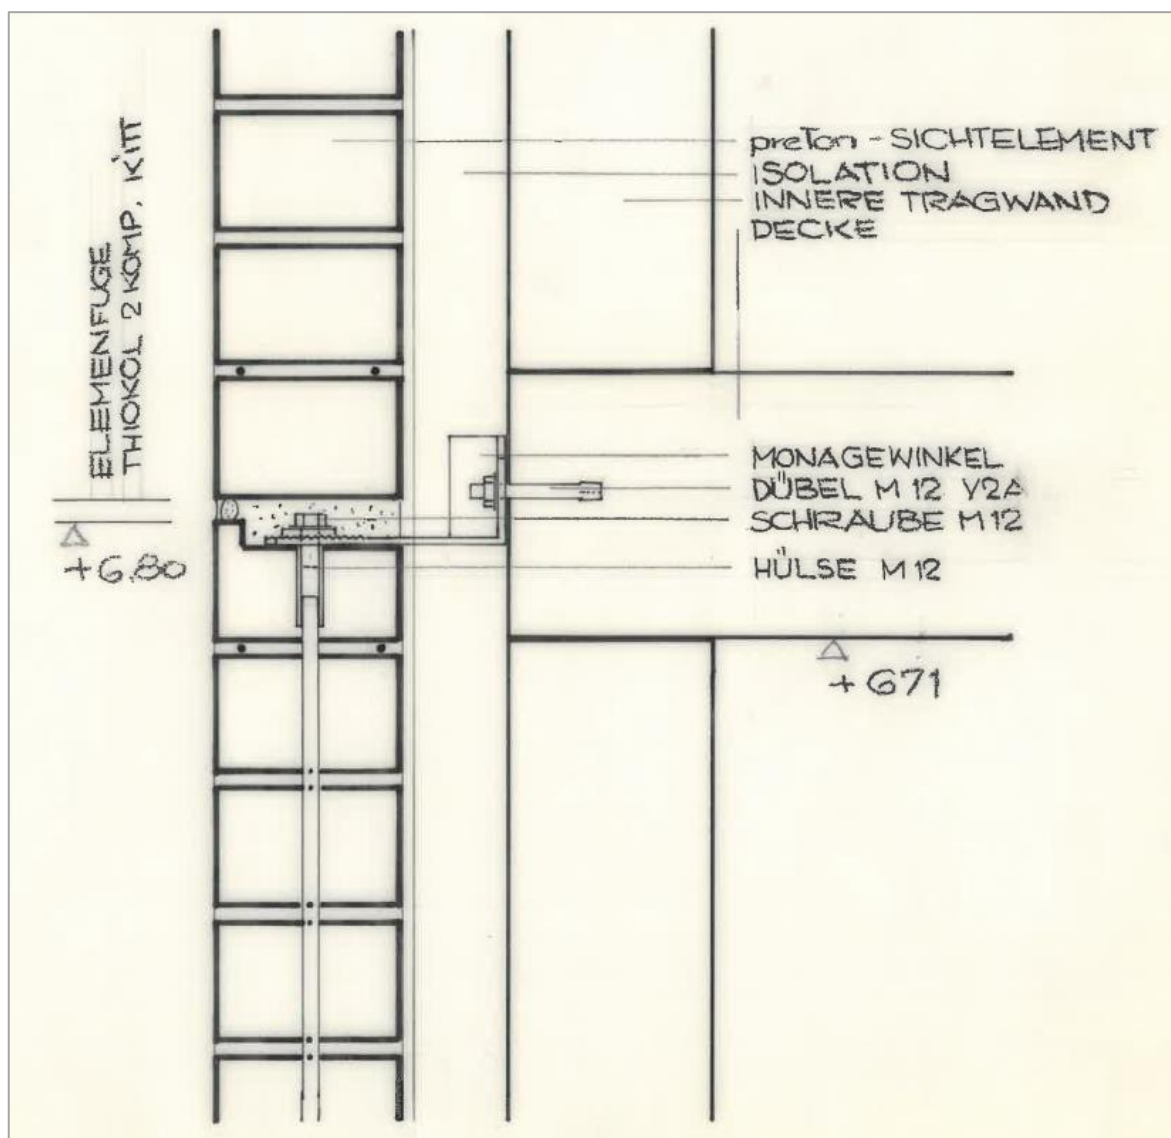
**Abbildung 7:** Montagedetail Rückhaltewinkel (Planausschnitt Keller System AG)

Es ist zu erkennen, dass die Elemente nicht auf Konsolen aufliegen, sondern ihre Last über eine Elementfuge auf den Untergrund abgeben. Ausserdem ist als Material für den Montagewinkel V2A-Stahl vorgegeben wurde (siehe auch Abbildung 7).

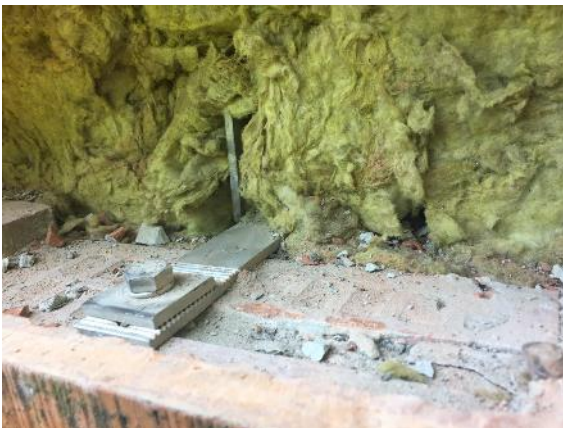
**Abbildung 11:** Rückhaltewinkel Sondage Nord-West

Bei der Inaugenscheinnahme der Rückhaltewinkel konnte festgestellt werden, dass sich diese in einem sehr guten Zustand befinden. Es konnten keine Korrosionserscheinungen o.ä. festgestellt werden. Die Überprüfung mittels Magnet lässt darauf schliessen, dass die Vorgabe, V2-Stahl zu verwenden, eingehalten worden ist.

Auch Anzeichen auf Feuchtigkeit konnten nicht gefunden werden. Da sich das äussere Erscheinungsbild der Fassadenflächen als einheitlich darstellt, kann die Annahme getroffen werden, dass sich die übrigen Rückhaltewinkel sowie das Dämmmaterial in einem ähnlich guten Zustand befinden.

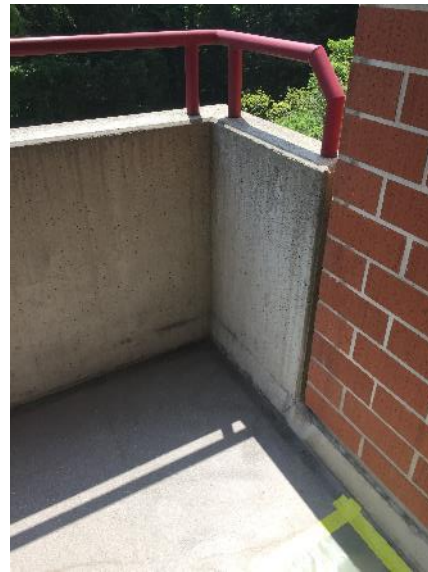
**Abbildung 16:** Balkonelement Raum D8 (01)

Die Sondierungen der oberen Armierung bei dem Balkenelement im Raum D8 haben gezeigt, dass sich auch die Armierung in einem sehr guten Zustand befindet. Es konnten keine Anzeichen von Korrosion (= Korrosionsgrad 0) o.ä. erkannt werden. Die Betonüberdeckung betrug im Mittel 51 mm, die Karbonatisierungstiefe wenige Millimeter. Es konnten keine Anzeichen auf stehendes Wasser auf dem Balkon gefunden werden.

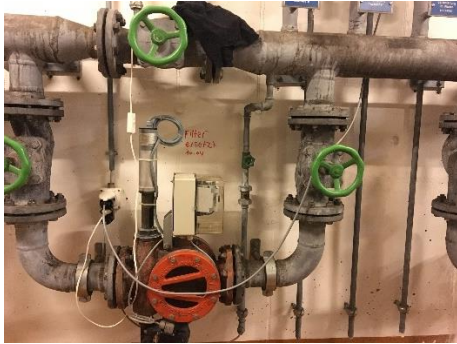
Defekt der Spülautomatik am Hauptfilter der Kaltwasserzuleitung. Dieser sollte umgehend ersetzt werden. Eine Offerte (ca. 5'000 CHF) vom Installateur (Sager) liegt vor.

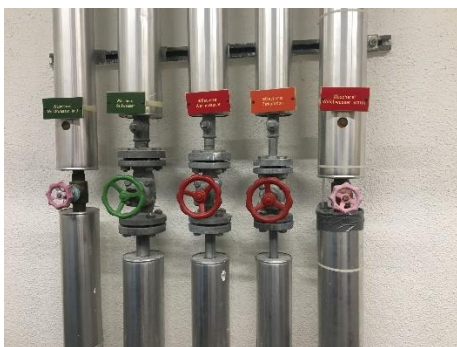
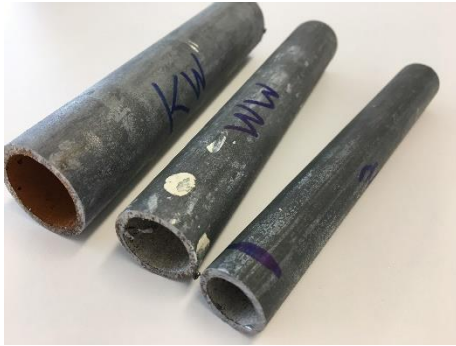
Entnahmeort:  
Raum C-41 Schmutzwäsche

Material:  
verzinktes Stahlrohr

- Nennweite Rohr: 28 x 1.5 mm
- Keine bis geringe Ablagerungen
- Wenig bis kein Rost
- Wandstärke weitestgehend in Ordnung

- Nennweite Rohr: 35 x 1.5 mm
- Keine bis geringe Ablagerungen
- Wenig Rost
- Wandstärke weitestgehend in Ordnung

- Nennweite Rohr: 18 x 1.2 mm
- Keine bis geringe Ablagerungen
- Kein Rost
- Wandstärke weitestgehend in Ordnung
