Inspektionsbericht Kunstbauten

Hauptinspektion

Datum: 17.08.2020

Passmal Tunnel

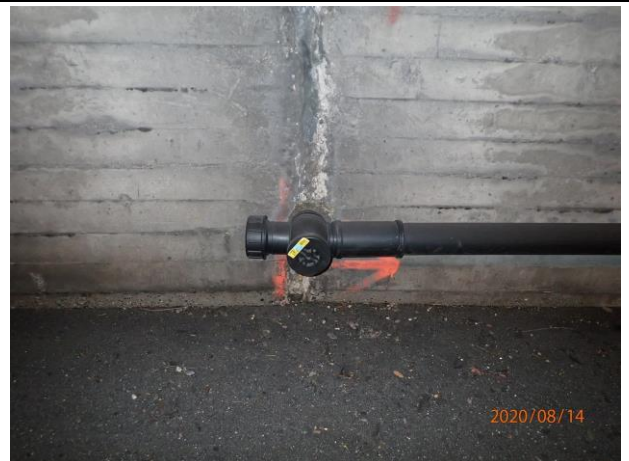
1

Befundart	Tkm Block	Untersuch. Methoden	Fotos	Behoben	durch
Lokalisierung Beschrieb und Bemerkung					
<u>anderer Befund</u> Block 35 - 38, 50 - 51, 54 - 67, Rohr am Gewölbe HDPE 80, schränkt den Durchgang von Fussgängern entlang des Banketts ein, beschädigter Zustand, leichte Wasserlecks auf Verbindungen.		10	1, 2		
<u>anderer Befund</u> Block 36, 37, Abplatzungen bei Einlaufschachten		10, 11	3		
<u>anderer Befund</u> Block 9 - 94, gesamte Deckschichtzerfall zu Sand / Kies; möglicherweise wurde nie ein Asphalt eingebracht, siehe Schadensplan		10	4

Empfohlene Massnahme	Bemerkung	Arbeitsgattung	Jahr		Geschätzte Kosten
			Von	Bis	
234 Ersatz	Banketterneuerung mit neuem Entwässerungssystem (gesamte bergmännischer Tunnel), infolge gesamter Tunnelerneuerung	4 Belagsarbeiten	2025	2030	579'949

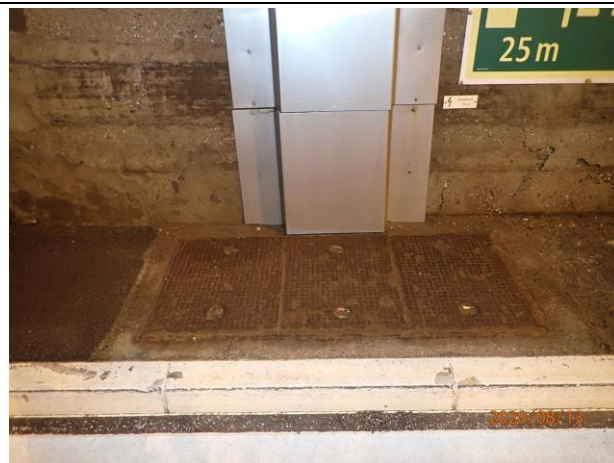
Befundart	Tkm Block	Untersuch. Methoden	Fotos	Behoben	durch
Lokalisierung <u>anderer Befund</u> Block 5, Deckel überstehend, ca. 1.0 cm		10	6		
<u>2213 Flächenhafte Korrosion</u> Block 5, 94, 102, Deckel korrodiert, möglicherweise stellenweise mit Schachtkranz zusammengerostet		10	7		
<u>309 Verschmutzung</u> Block 94, Deckel verschmutzt		10	8		
<u>507 Hohlstellen, Kiesnester</u> Block 102, Beton am Schacht hohl		10, 11

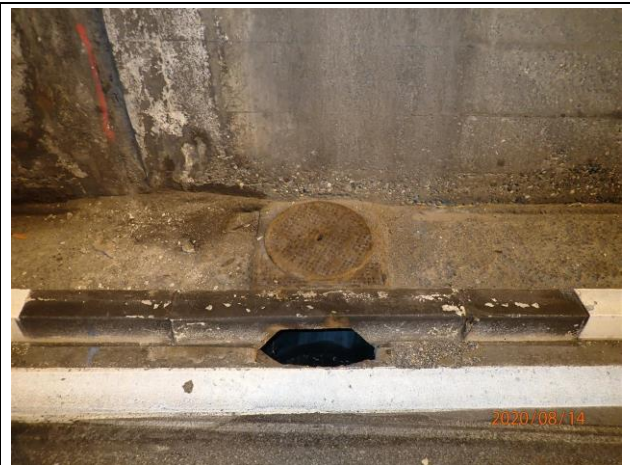
Befundart	Tkm Block	Untersuch. Methoden	Fotos	Behoben	durch
Lokalisierung Beschrieb und Bemerkung					
<u>\ anderer Befund</u> Block 9 - 94, Ganzes Bankett verschmutzt; nicht mehr erkennbar ob zerfallener Asphalt oder Verschmutzung; zum Teil Schachtdeckel nicht mehr sichtbar, siehe Schadensplan		10	14		
<u>\ anderer Befund</u> Block 9 - 94, gesamte Deckschichtzerfall zu Sand / Kies; möglich-erweise wurde nie ein Asphalt eingebracht, siehe Schadensplan		10			
<u>\ anderer Befund</u> 40 - 43, 54 - 63, 67, Nassestelle, Wasser läuft über Bankett auf Fahrbahn, siehe Schadensplan		10	15

Empfohlene Massnahme	Bemerkung	Arbeitsgattung	Jahr		Geschätzte Kosten
			Von	Bis	
220 KBU Massnahme	Instandhaltung des Entwässerungssystems, Reinigung der Röhre und Entleeren von überschüssigem Bergwasser. Es wird empfohlen diese Massnahmen jeweils vor dem Winter auszuführen.	6 Sonstige Arbeiten	2021	2025	1'550
234 Ersatz	Banketterneuerung mit neuem Entwässerungssystem (gesamte bergmännischer Tunnel), infolge gesamter Tunnelerneuerung	4 Belagsarbeiten	2025	2030	488'216

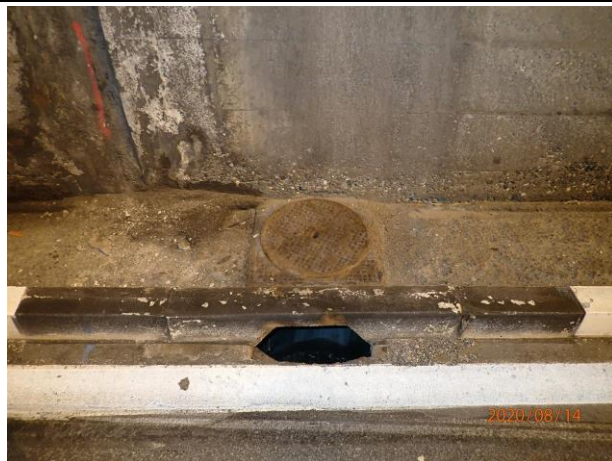
Befundart	Tkm Block	Untersuch. Methoden	Fotos	Behoben	durch
Lokalisierung Beschrieb und Bemerkung					
<u>\ anderer Befund</u> Block 100, Einlauf fahrbahnseitig ohne Gitterrost. Gefahr, dass Velofahrer hineinfahrt und stürzt		10	17		
<u>\ anderer Befund</u> Block 100, Deckel überstehend, ca. 2.0 - 3.0 cm		10	18		
2213 Flächenhafte Korrosion Block 100, Deckel korrodiert, möglicherweise stellenweise mit Schachtkranz zusammengerostet		10

Empfohlene Massnahme	Bemerkung	Arbeitsgattung	Jahr		Geschätzte Kosten
			Von	Bis	
234 Ersatz	Ersatz der Schächte im Rahmen der Banketterneuerung	6 Sonstige Arbeiten	2025	2030	28'000

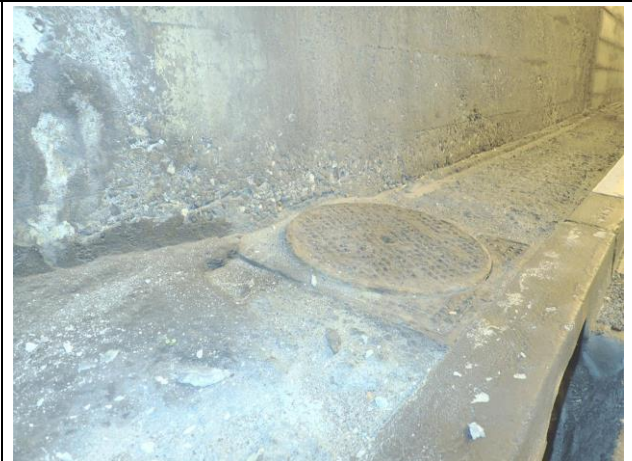
18

Beschrieb Baulicher Zustand/ Schäden:
 - Deckel korrodiert
 - Deckel überstehend
 - Einlauföffnung fahrbahnseitig ohne Gitterrost

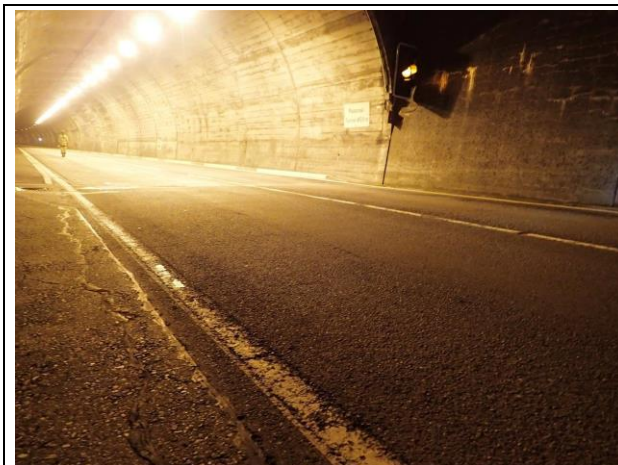
Befundart	Tkm Block	Untersuch. Methoden	Fotos	Behoben	durch
Lokalisierung Beschrieb und Bemerkung					
1101 Spurrinnen Block 1-2, Abnutzung der Fahrbahn (Spurrinnenbildung); Tiefe 0.5cm bis 1cm		10			
1209 Risse in der Fuge Block 1, Risse in der Arbeitsfuge		10			
1210 Längsrisse Block 1-3, Längsrisse		10	42		
143 Abrieb Block 1-4, Flickstelle, lokale Kornausbrüche		10	43		
143 Abrieb Block 1-4, Markierung abgenutzt		10

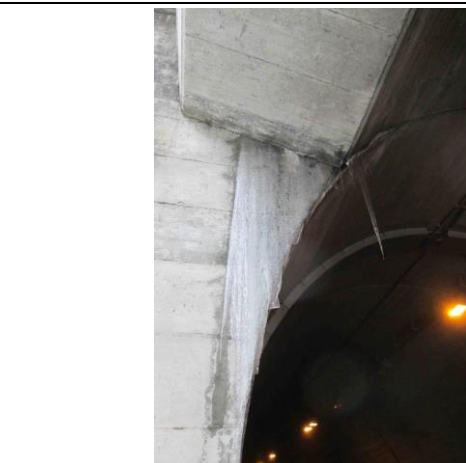
<u>Befundart</u>	<u>Lokalisierung</u>	<u>Beschrieb und Bemerkung</u>	<u>Tkm Block</u>	<u>Untersuch. Methoden</u>	<u>Fotos</u>	<u>Behoben</u>	<u>durch</u>
1206 Netzsrisse	Block 1-4, Block 1, 2, 4, Entmischungsbereich, Netzrisse			10			
1210 Längsrisse	Block 1-4, Kämpfer- und Firstbereich, Längsrisse < 0.5 mm			10			
1211 Querrisse	Block 1 - 4, Querrisse < 0.5 mm			10			
1303 Abplatzungen	Block 3, Betonabplatzung, siehe Schadensplan			10			
2101 Kalkausscheidungen	Block 1-4, Ausblühungen entlang Fugen und Rissen, siehe Schadensplan			10	44		
2203 Rostflecken	Block 1 - 2, bergseitig, Rostflecken			10	45		
2212 Lokale Korrosion	Block 1, bergseitig und talseitig, Abplatzungen mit freiliegender Bewehrung KG 3 vermutl. infolge geringer Betonüberdeckung			10, 11	46, 47		
302 Lokale Nässestellen	Block 1-4, bergseitig, Feuchte Stelle			10	48		
308 Eisbildung Stalaktite	Blockfuge 4/5, ca. auf Höhe Randträger Untersicht, Eisbildung Stalaktite, bei der Inspektion im Jahr 2013 beobachtet			10	49

Empfohlene Massnahme	Bemerkung	Arbeitsgattung	Jahr		Geschätzte Kosten
			Von	Bis	
231 Instandsetzung	Applikation einer Tunnelbeschichtung	6 Sonstige Arbeiten	2025	2030	4'500
231 Instandsetzung	Betoninstandsetzung. Abspritzen Hohlstellen und Reprofilierung Abplatzungen	2 Beton- und Stahlbetonbau	2025	2030	18'060

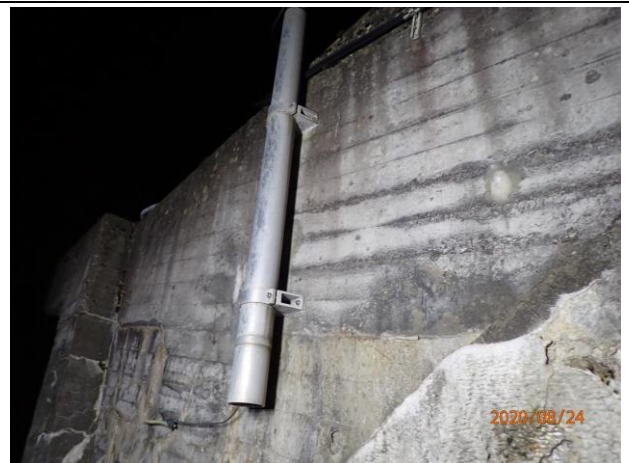
Befundart	Tkm Block	Untersuch. Methoden	Fotos	Behoben	durch
Lokalisierung Beschrieb und Bemerkung					
1206 Netzzrisse Aussenseite Gewölbe, Diverse Risse mit Kalkausscheidung		10	51		
1211 Querrisse Ansichtsfläche Portal, Querrisse < 0.5 mm		10			
1303 Abplatzungen Portal, Betonabplatzungen		10	52		
2101 Kalkausscheidungen Ansichtsfläche Portal, Kalkausscheidungen entlang von Rissen		10	53		
2212 Lokale Korrosion Aussenseite Gewölbe, Abplatzungen mit freiliegender Bewehrung KG 3		10, 11	54		
511 Bewuchs Übergang Portalansicht zu Stützmauer, Pflanzenbewuchs		10	55

Empfohlene Massnahme	Bemerkung	Arbeitsgattung	Jahr		Geschätzte Kosten
			Von	Bis	
231 Instandsetzung	Betoninstandsetzung	2 Beton- und Stahlbetonbau	2025	2030	3'870

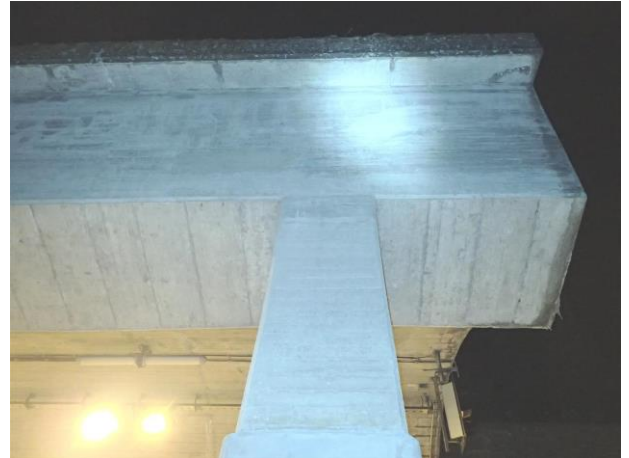
Befundart	Tkm Block	Untersuch. Methoden	Fotos	Behoben	durch
Lokalisierung Beschrieb und Bemerkung					
1211 Querrisse Ansichtsfläche Längsträger, Querrisse > 0.5 mm, alle 2 m, Länge 2 m,		10	56		
2101 Kalkausscheidungen Ansichtsfläche Längsrandträger, Kalkausscheidung entlang von Rissen		10	57		
2204 Angerostete Bewehrung Ansichtsfläche Längsrandträger, Freiliegende Bewehrung vermutl. infolge geringer Beton-überdeckung, KG 2			58		
511 Bewuchs Ansichtsfläche, Pflanzenbewuchs		10	59

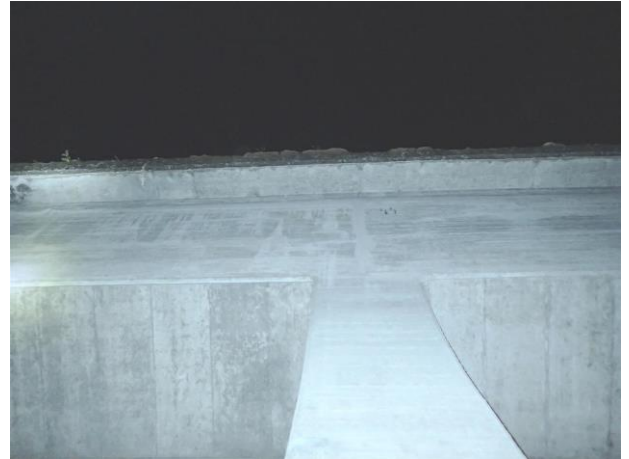
58

Segment	Prozess	Einfluss	Zustand	Schaden-Ausmass	Lokalisierung Beschrieb und Bemerkung	Tkm Block	Begleitende Schadensprozesse	Schäden	Fotos	Behoben durch
1	10	neg.	1	0.0 m²						
1	10	neg.	2	0.3 m²	Ansichtsfläche Längsrandträger, Kalkausscheidung entlang von Rissen			2101		
1	10	neg.	2	1.0 m²	Ansichtsfläche Längsträger, Querrisse > 0.5 mm, alle 2 m, Länge 2 m			1211		
1	10	neg.	2	10.0 m²	Ansichtsfläche, Pflanzenbewuchs			511		
1	10	neg.	3	0.3 m²	Ansichtsfläche Längsrandträger, Freiliegende Bewehrung vermutl. infolge geringer Betonüberdeckung, KG 2			2204		
2	10	ohne	1	59.4 m²

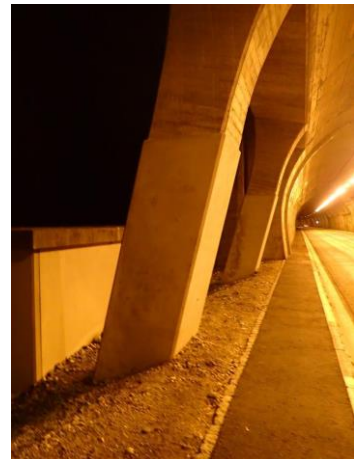
Befundart	Tkm Block	Untersuch. Methoden	Fotos	Behoben	durch
Lokalisierung Beschrieb und Bemerkung					
<u>anderer Befund</u> Stütze, instandgesetzt		10	60		
<u>1206 NetZRisse</u> Stütze, Innenseite, NetZRisse		10	61		
<u>1303 Abplatzungen</u> Stütze Seite Thuisis, Innenseite, Betonabplatzung		10			
<u>2101 Kalkausscheidungen</u> Stütze Seite Thuisis, Versinterung		10	62

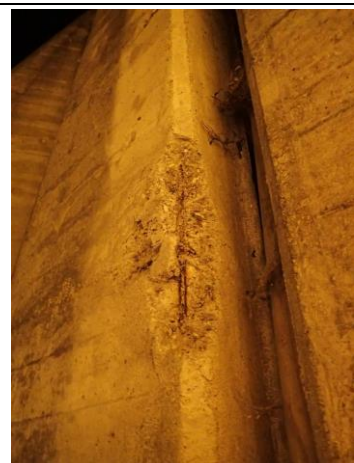
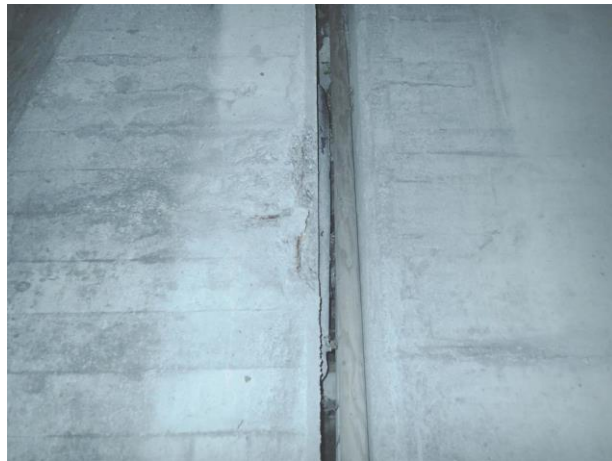
Befundart	Tkm Block	Untersuch. Methoden	Fotos	Behoben	durch
Lokalisierung Beschrieb und Bemerkung	Block				
2212 Lokale Korrosion Fuge Bereich, Freiliegende Bewehrung KG 3 mit Betonabplatzung		10	63, 64		
511 Bewuchs Ganze Stützmauer, Pflanzenbewuchs		10	65

Empfohlene Massnahme	Bemerkung	Arbeitsgattung	Jahr Von Bis		Geschätzte Kosten
231 Instandsetzung	Betoninstandsetzung	2 Beton- und Stahlbetonbau	2025	2030	1'290

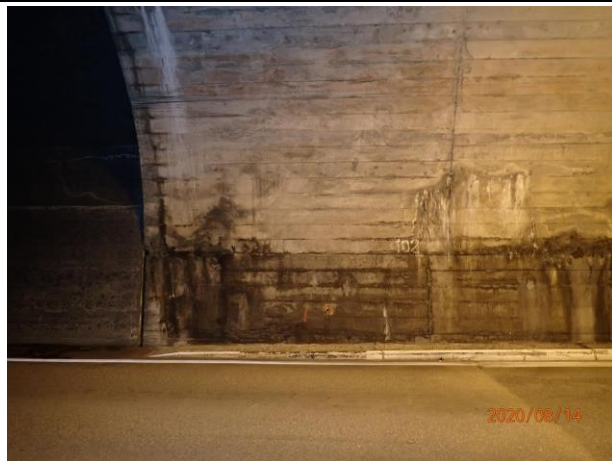
Befundart	Tkm Block	Untersuch. Methoden	Fotos	Behoben	durch
Lokalisierung Beschrieb und Bemerkung					
1206 Netzsrisse Block 102, Firstbereich, talseitig, Netzsrisse		10	78		
1210 Längsrisse Block 101, 102, Kämpfer- und Firstbereich, Längsrisse < 0.5 mm		10	79		
1211 Querrisse Block 101, Kämpfer- und Firstbereich, bergseitig, Querrisse < 0.5 mm		10			
2101 Kalkausscheidungen Block 101-102, Ausblühungen entlang Fugen und Rissen, siehe Schadensplan		10	80		
2203 Rostflecken Block 101, 102, Parament bereich bergseitig und Kämpferbereich talseitig, Rostflecken		10	81		
2212 Lokale Korrosion Block 101, 102, Parament bereich bergseitig und Kämpferbereich talseitig, Abplatzungen mit freiliegender Bewehrung KG 3 und KG 4 vermutl. infolge geringer Betonüberdeckung		10, 11	82		
301 Nassestellen Block 101-102, flächige Nassestellen, vorwiegend am Parament, wurde bei der Inspektion 2020 wegen trockenen Wetters nicht beobachtet		10

Empfohlene Massnahme	Bemerkung	Arbeitsgattung	Jahr		Geschätzte Kosten
			Von	Bis	
231 Instandsetzung	Applikation einer Tunnelbeschichtung	6 Sonstige Arbeiten	2025	2030	4'500
231 Instandsetzung	Betoninstandsetzung. Abspitzen Hohlstellen und Reprofilierung Abplatzungen	2 Beton- und Stahlbetonbau	2025	2030	6'450

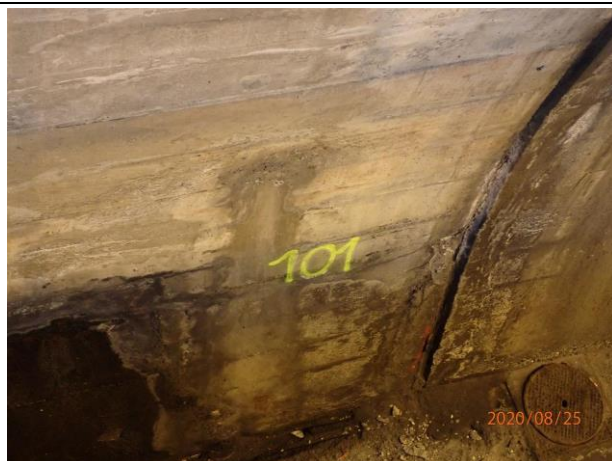
302 Lokale Nassestellen Block 101, 102, bergseitig, Feuchte Stelle		10	83		
507 Hohlstellen, Kiesnester Block 101, 102, Parament bereich bergseitig und Kämpferbereich talseitig, Hohlstellen		10, 11	84

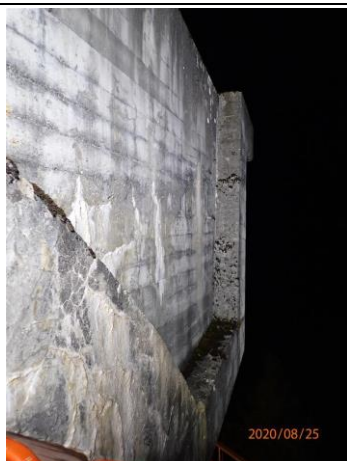
Befundart	Tkm Block	Untersuch. Methoden	Fotos	Behoben	durch
<u>1206 Netzzrisse</u> Ansichtsfläche Portal, Diverse Risse an Portal z.T. mit Kalkausscheidung		10	85		
<u>1211 Querrisse</u> Ansichtsfläche Portal, Querrisse 0.5 mm		10			
<u>1303 Abplatzungen</u> Ansichtsfläche Portal Bergmännischer Tunnel, Abplatzungen, Abplatzungen bei korrodierten Bewehrungen wurden bei der Inspektion 2013 bemerkt.					
<u>2101 Kalkausscheidungen</u> Ansichtsfläche Portal; Ansichtsfläche Portal Bergmännischer Tunnel, Kalkausscheidung entlang von Rissen; Stalaktiten		10			
<u>2212 Lokale Korrosion</u> Ansichtsfläche Portal Bergmännischer Tunnel, Freiliegende Bewehrung KG 3 mit Abplatzungen		10	86		
<u>511 Bewuchs</u> Gewölbeaussenenseite Portal, Pflanzenbewuchs		10	87

Empfohlene Massnahme	Bemerkung	Arbeitsgattung	Jahr		Geschätzte Kosten
			Von	Bis	
231 Instandsetzung	Betoninstandsetzung	2 Beton- und Stahlbetonbau	2025	2030	3'870

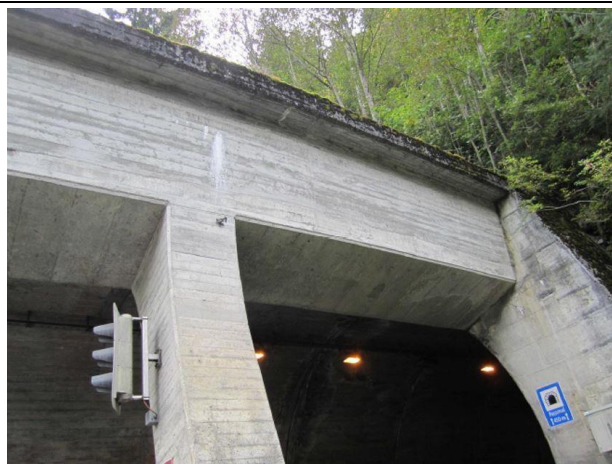
<u>Befundart</u>	Tkm Block	Untersuch. Methoden	Fotos	Behoben	durch
Lokalisierung Beschrieb und Bemerkung					
2101 Kalkausscheidungen Ansichtsfläche Längsrandträger, Kalkausscheidung entlang von Rissen		10	88

Segment	Prozess	Einfluss	Zustand	Schaden-Ausmass	Lokalisierung Beschrieb und Bemerkung	Tkm Block	Begleitende Schadensprozesse	Schäden	Fotos	Behoben durch
1	10	neg.	1	0.0 m ²						
1	10	neg.	2	0.5 m ²	Ansichtsfläche Längsrandträger, Kalkausscheidung entlang von Rissen			2101		
2	10	ohne	1	32.5 m ²

Empfohlene Massnahme	Bemerkung	Arbeitsgattung	Jahr Von	Bis	Geschätzte Kosten
1 keine Massnahme

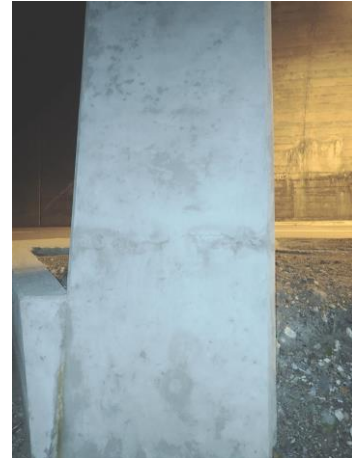
89

Befundart	Tkm Block	Untersuch. Methoden	Fotos	Behoben durch
Lokalisierung Beschrieb und Bemerkung	Block			
<u>anderer Befund</u> Stützen, Instandgesetzte Fläche		10		
<u>1206 Netzkrisse</u> Stützen, Netzkrisse im instandgesetzten Bereich		10	89, 90

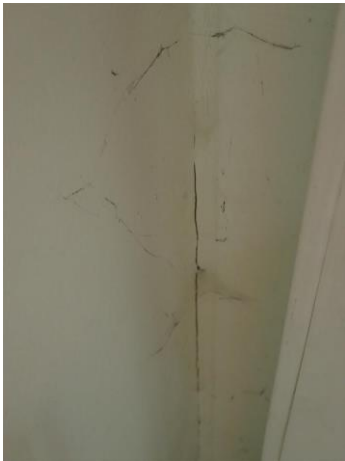
91

Befundart	Tkm Block	Untersuch. Methoden	Fotos	Behoben	durch
1216 übrige Risse Innenseite, auf der Wand, Risse, gerissene Fugen		10	91, 92		
321 Graffiti Beide Trafostationstüren, Aussenseite, Graffiti		10	93, 94

Empfohlene Massnahme	Bemerkung	Arbeitsgattung	Jahr Von Bis		Geschätzte Kosten
1 keine Massnahme

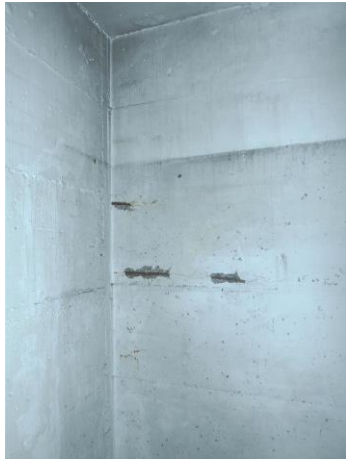
Befundart	Tkm Block	Untersuch. Methoden	Fotos	Behoben	durch
Lokalisierung Beschrieb und Bemerkung					
<u>anderer Befund</u> Tür, Türe und Türrahmen korrodiert		10	99		
1303 Abplatzungen unterer Wandbereich, grossflächige Betonabplatzung		10			
2101 Kalkausscheidungen Türsturz, Grossflächige Kalkausscheidungen, mit Stalaktiten an der Untersicht des Sturzes		10			
2101 Kalkausscheidungen Randbereich Deckenuntersicht, Kalkausscheidungen		10	100		
2212 Lokale Korrosion Innerhalb Hauptnische, Freiliegender Bewehrung KG 3 mit Abplatzungen		10	101

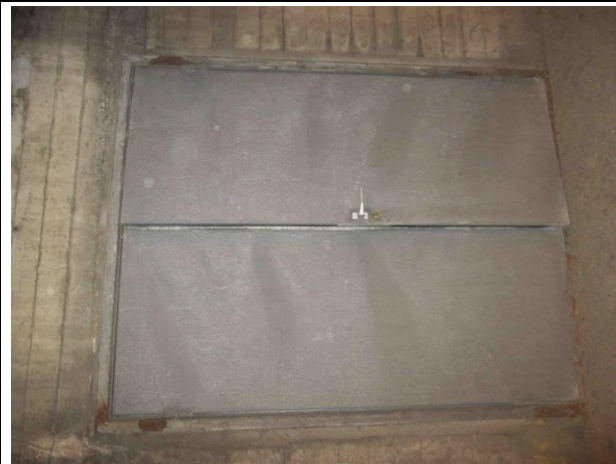
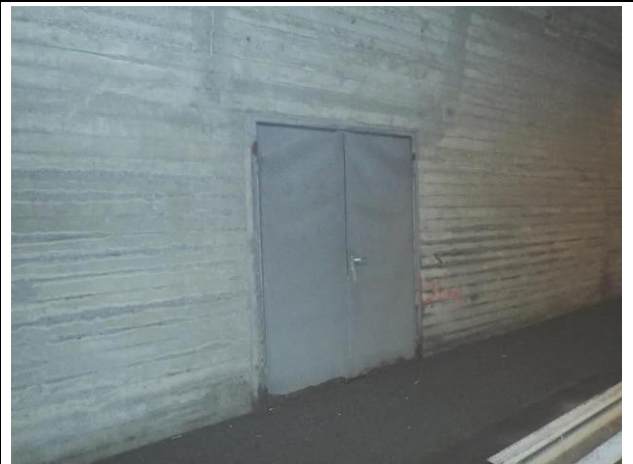
101

Schadensprozesse

Empfohlene Massnahme	Bemerkung	Arbeitsgattung	Jahr		Geschätzte Kosten
			Von	Bis	
234 Ersatz	Türe und Türrahmen ersetzen	6 Sonstige Arbeiten	2025	2030	1'000

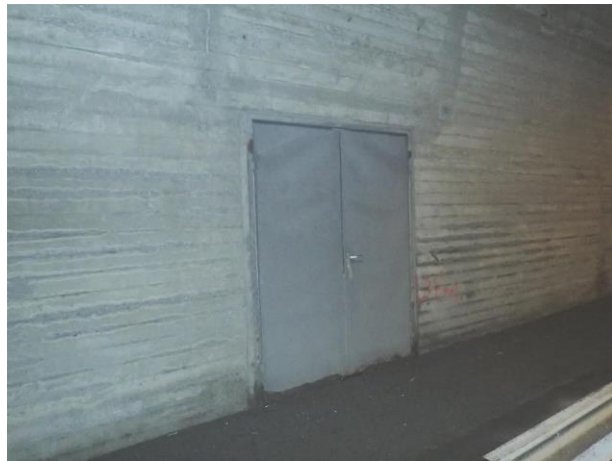
Befundart	Tkm Block	Untersuch. Methoden	Fotos	Behoben	durch
Lokalisierung Beschrieb und Bemerkung					
<u>anderer Befund</u> Wand Seite Thuisis, feuchte / nasse Stelle, bei der letzten Inspektion bemerkt		10			
2101 Kalkausscheidungen Wand Seite Thuisis, starke Kalkausscheidungen, bei der letzten Inspektion bemerkt		10			
411 Funktionsstörung Tür, Tür lässt sich infolge Korrosion an dem Rahmen, dem Scharnier und der Tür nicht öffnen		10, 14	102

Segment	Prozess	Einfluss	Zustand	Schaden-Ausmass	Lokalisierung Beschrieb und Bemerkung	Tkm Block	Begleitende Schadensprozesse	Schäden	Fotos	Behoben durch
1	10	neg.	1	0.0 m²						
1	10	neg.	4	4.0 m²	Tür, Tür lässt sich nicht öffnen in-folge Korrosion an dem Rahmen, dem Scharnier und der Tür			411		
2	10	ohne	1	5.0 m²
