Inspektionsbericht Kunstbauten

Hauptinspektion

Solis Tunnel

BW Nr.: A17 031

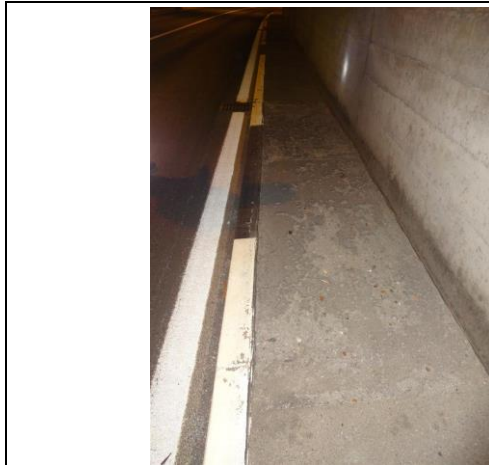
- Risse < 1 mm quer- und parallel zur Fahrtrichtung
- Ablösungen, Kornausbrüche
- Beton abplatzungen bei Schacht
- Feuchte Stelle
- Hohlstellen, Beton am Riss hohl, Beton um Schacht hohl
- freiliegende Kabelschutzröhre (KSR), Block 63

Befundart	Tkm	Untersuch.	Fotos	Behoben	durch
Lokalisierung	Block	Methoden			
\anderer Befund Block 63, freiliegende KSR c= 0mm, siehe Schadensplan Nr. 2, bei der Inspektion 2013 beobachtet, siehe Schadensplan Nr. 2, bei der Inspektion 2013 beobachtet		10			
\anderer Befund Block 38, Kalkausscheidung von Parament ausgehend, siehe Schadensplan Nr. 1		10			
\anderer Befund Block 38, 90, Feuchtstelle (von Parament ausgehend), siehe Schadensplan Nr. 1 und Nr. 2		10	1		
1211 Querrisse Block 6-117, Längs- und Querrisse < 1 mm, siehe Schadensplan Nr. 1 und 2		10	2, 3		
1303 Abplatzungen Block 18, 41, 48, 57, 58, 59, 67, 78, 84, 88, 92, 106, Betonabplatzungen bei Schacht		10	4		
143 Abrieb Block 62-65/78, Ablösungen, Kornausbrüche, siehe Schadensplan Nr. 2		10	5		
507 Hohlstellen, Kiesnester Block 7 - 117, Hohlstellen, Beton um Riss hohl, Beton um Schacht hohl, siehe Schadensplan Nr. 1 und 2		10, 11

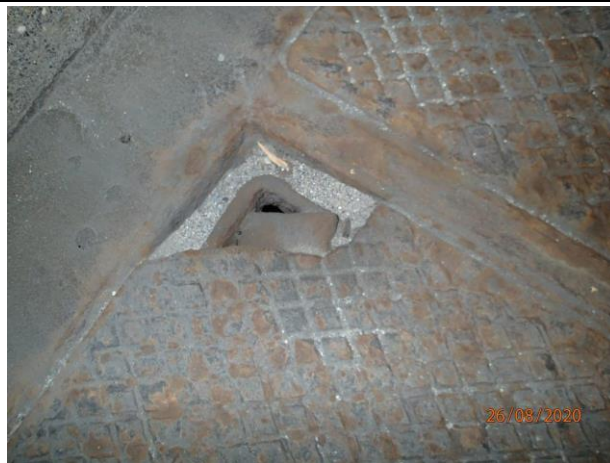
Beschrieb Baulicher Zustand/ Schäden:
 - Deckel korrodiert
 - Deckel, Ecken abgebrochen
 - Beton am Schächten hohl, abgeplatzt

Befundart	Tkm Block	Untersuch. Methoden	Fotos	Behoben	durch
Lokalisierung Beschrieb und Bemerkung					
<u>anderer Befund</u> EVKS 601/631/632/, Deckel, Ecken abgebrochen, siehe Schachtliste (Beilage 2)			6		
<u>anderer Befund</u> EVKS 613/615/630/640, feucht im Schachtinnern, bei der 2013 Inspektion beobachtet		10			
<u>2213 Flächenhafte Korrosion</u> 100% der Schächte, Deckel korrodiert KG 3, infolge korrosion lassen sich alle Deckel öffnen nicht (Deckel mit Rahmen zusam-mengerostet), siehe Schachtliste (Beilage 2)		10	7, 8		
<u>309 Verschmutzung</u> 90% der Schächte, 90% der Schächte, Verschmutzung in den Schächten, bei der Inspektion 2013 beobachtet		10			
<u>507 Hohlstellen, Kiesnester</u> Beton am Schächten, Beton am Schacht hohl, abgeplatzt		11	9

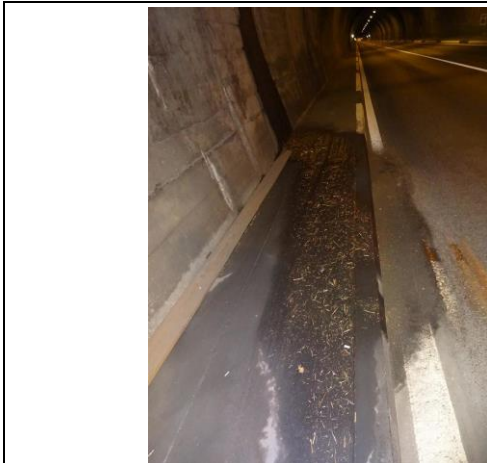
12

- Querrisse < 1 mm quer zur Fahrtrichtung
- Feuchte Stelle (von Parament ausgehend) - gefährlich, könnte im Winter Glatteis bilden
- Hohlstelle
- Betonabplatzungen

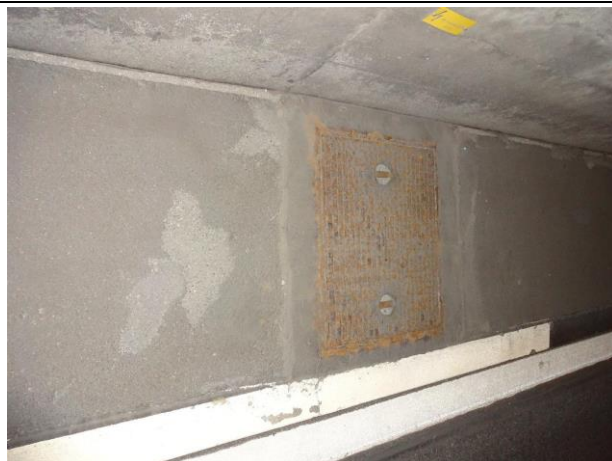
Befundart	Tkm	Untersuch.	Fotos	Behoben	durch
Lokalisierung Beschrieb und Bemerkung	Block	Methoden			
<u>anderer Befund</u> Block 88/89 gesamte Bankettbreite, stark vereistes Bankett (von Gewölbe ausgehend), bei der Inspektion 2013 beobachtet		10			
<u>anderer Befund</u> Block 55/88/89, Feuchtestelle (von Parament ausgehend), siehe Schadensplan Nr. 1 und 2		10	12		
<u>1211 Querrisse</u> Block 6-117, Risse < 1 mm quer zur Fahrtrichtung, siehe Schadensplan Nr. 1 und 2		10	13		
<u>1303 Abplatzungen</u> Block 7 - 117, Beton Abplatzungen bei Schächten		10, 11			
<u>507 Hohlstellen, Kiesnester</u> Block 7 - 117, Hohlstellen, Beton am riss hohl, Beton am schacht hohl, siehe Schadensplan Nr. 1 und 2		10, 11	14

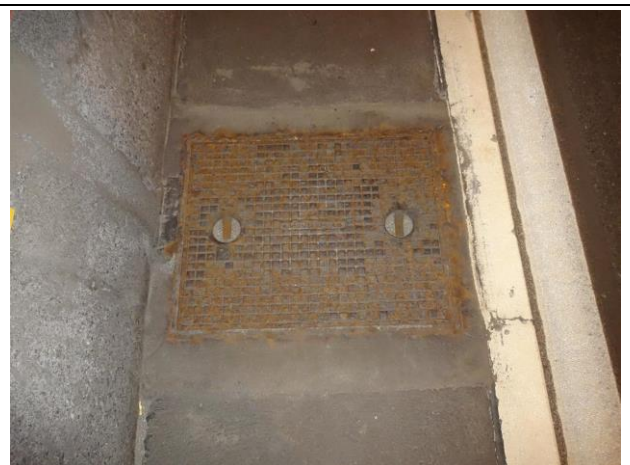
15

Beschrieb Baulicher Zustand/ Schäden:
 - Deckel korrodiert
 - Beton am Schächten hohl, abgeplatzt

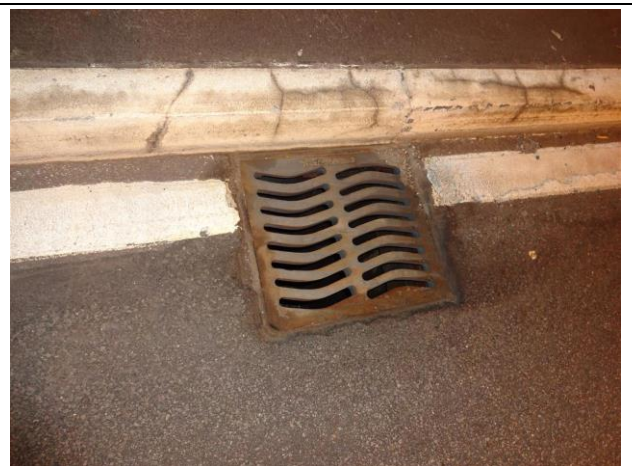
Beschrieb Baulicher Zustand/ Schäden:
 - 50% der Schächte, Deckel korrodiert

<u>Befundart</u>	Tkm	Untersuch.	Fotos	Behoben	durch
Lokalisierung Beschrieb und Bemerkung	Block	Methoden			
2213 Flächenhafte Korrosion 50% der Schächte, Deckel korrodiert, infolge Korrosion lassen sich alle Deckel öffnen nicht (Deckel mit Rahmen zusammengerostet), siehe Tabelle der Schächte		10	17

Empfohlene Massnahme	Bemerkung	Arbeitsgattung	Jahr		Geschätzte Kosten
			Von	Bis	
234 Ersatz	Ersatz der Schächte im Rahmen der Banketterneuerung	6 Sonstige Arbeiten	2025	2030	8'000
220 KBU Massnahme	Schächte: Deckel reinigen und anpassen	6 Sonstige Arbeiten	2021	2025	17'300

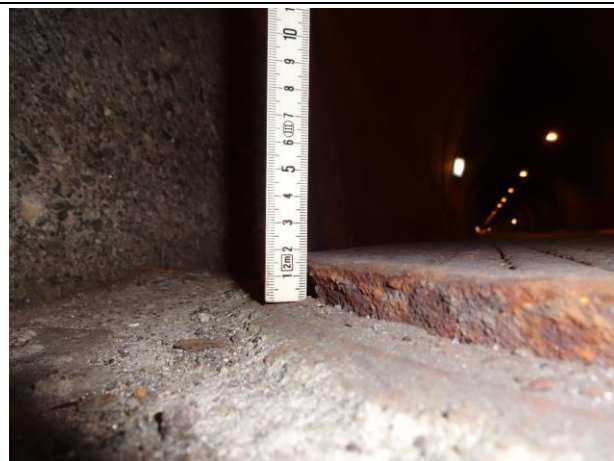
18

Beschrieb Baulicher Zustand/ Schäden:
 - Deckel korrodiert
 - Deckel überstehend

<u>Befundart</u>	Tkm	Untersuch.	Fotos	Behoben	durch
Lokalisierung Beschrieb und Bemerkung	Block	Methoden			
<u>anderer Befund</u> Deckel, Deckel überstehend, ca. 1.0 - 2.5 cm		10	18, 19		
<u>2213 Flächenhafte Korrosion</u> 100% der Schächte Deckel, Deckel korrodiert, infolge korrosion lassen sich alle Deckel öffnen nicht (Deckel mit Rahmen zusammengerostet)		10	20, 21

Empfohlene Massnahme	Bemerkung	Arbeitsgattung	Jahr		Geschätzte Kosten
			Von	Bis	
234 Ersatz	Ersatz der Schächte im Rahmen der Banketterneuerung	6 Sonstige Arbeiten	2025	2030	104'000
220 KBU Massnahme	Schächte: Deckel reinigen und anpassen	6 Sonstige Arbeiten	2021	2025	17'300

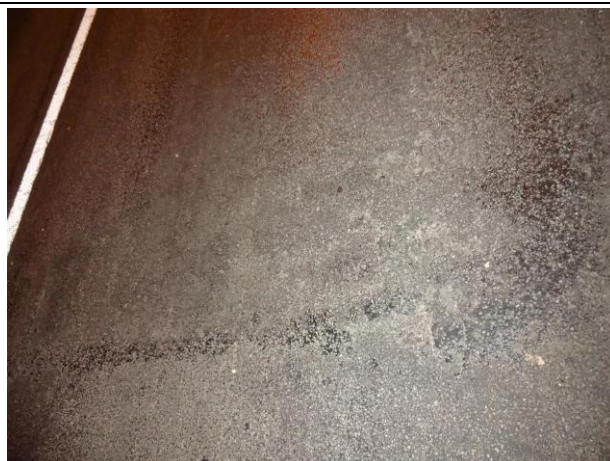
- Nassstelle, Wasser läuft über Bankett auf Fahrbahn - gefährlich, könnte im Winter zu Eis werden
- Längsrisse
- Tropfstelle
- Abnutzung der Fahrbahn (Spurrinnenbildung)
- Schlaglöcher bis 10 mm tief

<u>Befundart</u>	<u>Tkm</u>	<u>Untersuch.</u>	<u>Fotos</u>	<u>Behoben</u>	<u>durch</u>
<u>Lokalisierung</u> <u>Beschrieb</u> und <u>Bemerkung</u>	<u>Block</u>	<u>Methoden</u>			
<u>\ anderer Befund</u> Block 89, Nassstelle, Wasser läuft über Bankett auf Fahrbahn, siehe Schadensplan		10	22		
<u>\ anderer Befund</u> Block 88/89 rechter Fahrbahnrand, Eisbildung auf Fahrbahn (von Bankett ausgehend), bei der letzten Inspektion bemerkt		10			
<u>\ anderer Befund</u> Block 66, Flickstelle		10	23		
<u>\ anderer Befund</u> Block 122, Tropfstelle		10	24		
<u>1101 Spurrinnen</u> Block 7 - 117, Abnutzung der Fahrbahn (Spurrinnenbildung); Tiefe bis 1cm		10			
<u>1210 Längsrisse</u> Block 94, 115, Längsrisse < 0,5 mm		10			
<u>1211 Querrisse</u> Block 66, Querrisse < 0,5 mm		10	25		
<u>1316 Schlaglöcher</u> Block 29, 100, Schlaglöcher bis 10 mm tief		10	26, 27		
<u>143 Abrieb</u> Block 7 - 117, Markierung abgenutzt		10

Empfohlene Massnahme	Bemerkung	Arbeitsgattung	Jahr		Geschätzte Kosten
			Von	Bis	
234 Ersatz	Fahrbahnersatz (Bergmännischer Tunnel), infolge gesamter Tunnelerneuerung	4 Belagsarbeiten	2025	2030	920'110

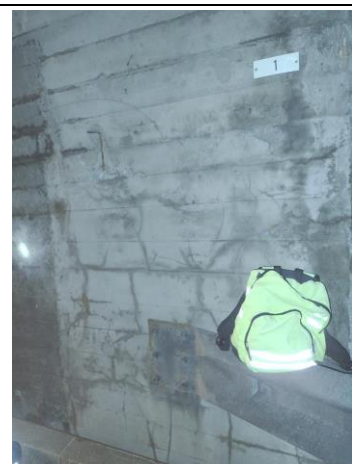
Zustand 3 in schadhaftem Zustand
Beschrieb Baulicher Zustand/ Schäden:
 - Netzkrisse
 - Längsrisse
 - Querrisse
 - Rostflecken
 - Hohlstellen
 - Korrosion
 - Abplatzungen

<u>Befundart</u>	<u>Lokalisierung</u>	<u>Beschrieb und Bemerkung</u>	<u>Tkm Block</u>	<u>Untersuch. Methoden</u>	<u>Fotos</u>	<u>Behoben</u>	<u>durch</u>
1206 Netzkrisse	Block 1-2, Rissfläche mit Rissen < 1mm, siehe Schadensplan Nr. 1			10	39		
1210 Längsrisse	Block 1-2, Längsrisse < 0.5 mm			10	40		
1211 Querrisse	Block 1 - 2, Querrisse < 0.5 mm			10	41		
1303 Abplatzungen	Block 1-2, Betonabplatzungen, siehe Schadensplan Nr. 1			10, 11			
2203 Rostflecken	Block 1-2, bergseitig, Paramentbereich, Rostflecken, siehe Schadensplan Nr. 1			10			
2212 Lokale Korrosion	Block 1, bergseitig und talseitig, Abplatzungen mit freiliegender Bewehrung KG 2 vermutl. infolge geringer Betonüberdeckung			10, 11	42		
507 Hohlstellen, Kiesnester	Block 1, 2, Paramentbereich, Hohlstellen			10, 11	43

Empfohlene Massnahme	Bemerkung	Arbeitsgattung	Jahr		Geschätzte Kosten
			Von	Bis	
231 Instandsetzung	Applikation einer Tunnelbeschichtung	6 Sonstige Arbeiten	2025	2030	3'600
231 Instandsetzung	Betoninstandsetzung. Abspitzen der Hohlstellen und Reprofilierung der Abplatzungen	2 Beton- und Stahlbetonbau	2025	2030	10'320

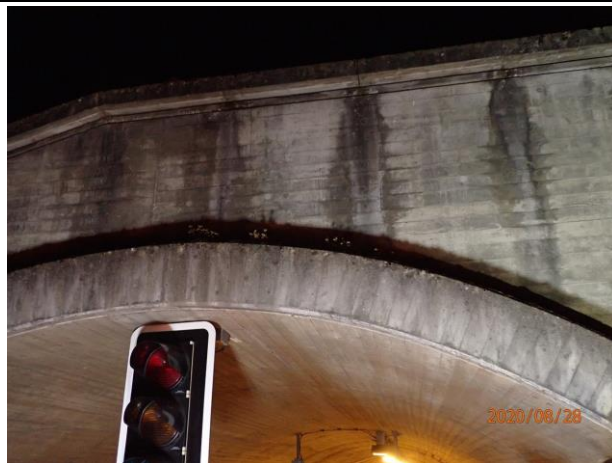
Zustand 2 in annehmbarem Zustand
Beschrieb Baulicher Zustand/ Schäden:
 - Horizontalriss < 2mm
 - Betonabplatzungen
 - Kalkausscheidungen entlang der Ansichtsfläche
 - Ausblühungen infolge von Rissen
 - freiliegende Bewehrung KG 2-3
 - Rostläufe entlang der Randträger Ansichtsfläche
 - Verschmutzung (Wasserflecken, Kalkausscheidungen)
 - Moosbewuchs
 - Feuchtstellen

<u>Befundart</u>	<u>Tkm Block</u>	<u>Untersuch. Methoden</u>	<u>Fotos</u>	<u>Behoben</u>	<u>durch</u>
1211 Querrisse Ansichtsfläche Portal, Horizontalriss < 2mm		10			
1303 Abplatzungen Betonierfuge Randträger, Betonabplatzungen		10			
2101 Kalkausscheidungen Ansichtsfläche Randträger, Kalkausscheidungen entlang der Ansichtsfläche, bei der Inspektion 2013 beobachtet		10	44		
2101 Kalkausscheidungen Ansichtsfläche Portal, Ausblühungen infolge von Rissen		10	45		
2204 Angerostete Bewehrung Betonierfuge Randträger, freiliegende Bewehrung KG 2-3, bei der Inspektion 2013 beobachtet		10	46		
2211 Rostspuren Ansichtsfläche Randträger, Rostläufe entlang der Randträger Ansichtsfläche, bei der Inspektion 2013 beobachtet		10	47		
309 Verschmutzung Ansichtsfläche Portal, Verschmutzung (Wasserflecken, Kalkausscheidungen)		10			
309 Verschmutzung Ansichtsfläche Portal, Feuchtstellen		10	48, 49		
511 Bewuchs Abdecksteine des Randträgers, Moosbewuchs		10

Empfohlene Massnahme	Bemerkung	Arbeitsgattung	Jahr		Geschätzte Kosten
			Von	Bis	
231 Instandsetzung	Betoninstandsetzung. Abspitzen der Hohlstellen und Reprofilierung der Abplatzungen	2 Beton- und Stahlbetonbau	2025	2030	3'870

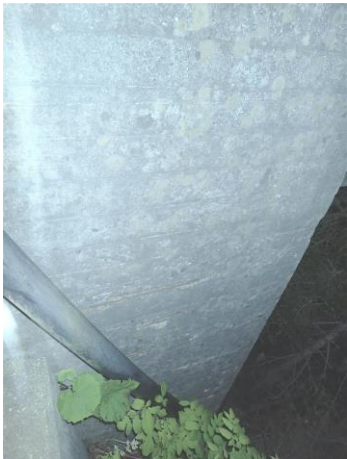
Befundaufnahme	53	 	Befundaufnahme	54

Zustand 4 in schlechtem Zustand
Beschrieb Baulicher Zustand/ Schäden:
 - Betonabplatzung
 - Rostflecken
 - Netzrisse
 - Freiliegende Bewehrung, KG 4, Querschnittsverminderung 25%
 - Feuchtestelle
 - Anschluss Falleitung undicht

<u>Befundart</u>	<u>Lokalisierung Beschrieb und Bemerkung</u>	<u>Tkm Block</u>	<u>Untersuch. Methoden</u>	<u>Fotos</u>	<u>Behoben</u>	<u>durch</u>
1206 Netzrisse	Block 1, Stütze, Fläche mit vielen kleinen Rissen < 1mm, siehe Schadensplan Nr. 1		10			
1303 Abplatzungen	Stütze, Innenseite, Betonabplatzung		10	50, 51		
2203 Rostflecken	Block 1 Stütze, Rostflecken		10	52		
2205 Stark gerostete Bewehrung	Aussenseite Stütze, freiliegende Bewehrung KG 4; Querschnittsverminderung 25%		10	53		
303 Flächenhafte Nässestellen	Aussenseite Stütze, Feuchtestelle		10	54		
315 Undichte Ablaufrinne	Stütze, Anschluss Falleitung undicht		10

231 Instandsetzung	Anschluss Ablaufrinne Abdichtung	6 Sonstige Arbeiten	2025	2030	300
--------------------	----------------------------------	---------------------	------	------	-----

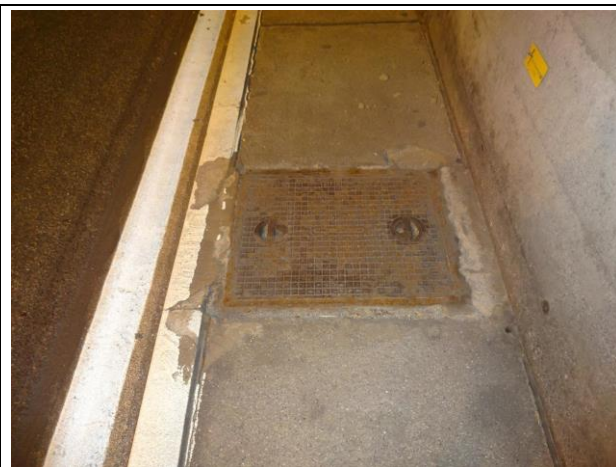
Zustand 3 in schadhaftem Zustand
Beschrieb Baulicher Zustand/ Schäden:

<u>Befundart</u>	<u>Tkm</u>	<u>Untersuch.</u>	<u>Fotos</u>	<u>Behoben</u>	<u>durch</u>
<u>Lokalisierung</u> <u>Beschrieb</u> <u>und Bemerkung</u>	<u>Block</u>	<u>Methoden</u>			
1211 Querrisse Block 3-5, Risse < 0.5 mm quer zur Fahrtrichtung, siehe Schadensplan Nr. 1		10			
507 Hohlstellen, Kiesnester Block 5, Hohlstellen bei Schacht		11	55

<u>Empfohlene Massnahme</u>	<u>Bemerkung</u>	<u>Arbeitsgattung</u>	<u>Jahr</u>		<u>Geschätzte</u>
			<u>Von</u>	<u>Bis</u>	<u>Kosten</u>
234 Ersatz	Banketterneuerung mit neuem Entwässerungssystem (Tunnel im Tagbau), infolge gesamter Tunnelerneuerung	4 Belagsarbeiten	2025	2030	37'020

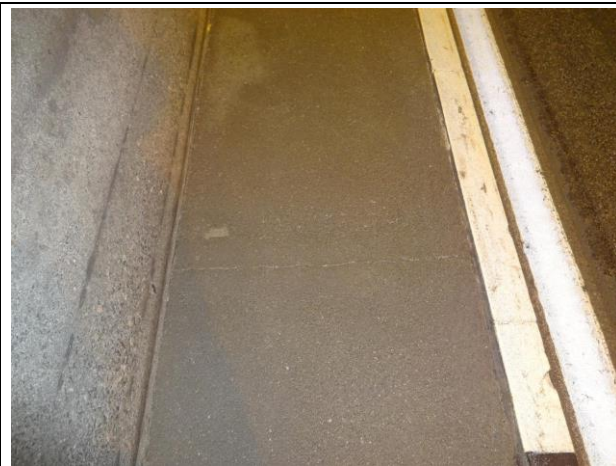
Bankett rechts (BR):
 - Risse < 1mm quer zur Fahrtrichtung
 - Bankett mit Asphaltbelag

Befundart	Tkm	Untersuch.	Fotos	Behoben	durch
Lokalisierung Beschrieb und Bemerkung	Block	Methoden			
1211 Querrisse Block 3-5, Risse < 1mm quer zur Fahrtrichtung, siehe Schadensplan Nr. 1		10	56

Empfohlene Massnahme	Bemerkung	Arbeitsgattung	Jahr		Geschätzte Kosten
			Von	Bis	
234 Ersatz	Banketterneuerung mit neuem Entwässerungssystem (Tunnel im Tagbau), infolge gesamter Tunnelerneuerung	4 Belagsarbeiten	2025	2030	34'380

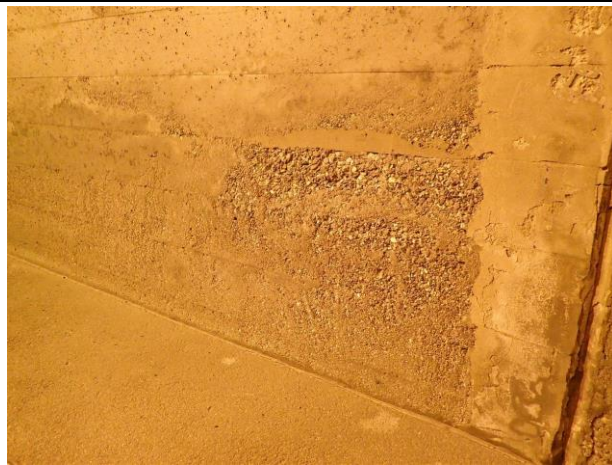
- Querrisse < 0.5 mm
- Ausblühungen infolge von Rissen
- Punktuelle Ausblühungen
- Ablösen der Zementhaut
- Blockfugen Deckschicht, Betonabplatzung mit Hohlstelle in der Fuge

<u>Befundart</u>	<u>Lokalisierung</u>	<u>Beschrieb und Bemerkung</u>	<u>Tkm Block</u>	<u>Untersuch. Methoden</u>	<u>Fotos</u>	<u>Behoben</u>	<u>durch</u>
<u>anderer Befund</u>		Oberhalb Bankett Block 3-5, Ablösen der Zementhaut		10	57		
<u>1211 Querrisse</u>		Block 3-5, Querrisse < 0.5 mm, siehe Schadensplan Nr. 1		10	58		
<u>1303 Abplatzungen</u>		Blockfugen 3 - 5, Deckschicht, Betonabplatzung mit Hohlstelle in der Fuge		10	59		
<u>2101 Kalkausscheidungen</u>		Block 3-5, Punktuelle Ausblühungen, siehe Schadensplan Nr. 1		10	60		
<u>2101 Kalkausscheidungen</u>		Block 3-5, Ausblühungen an den Rissen, siehe Schadensplan Nr. 1		10

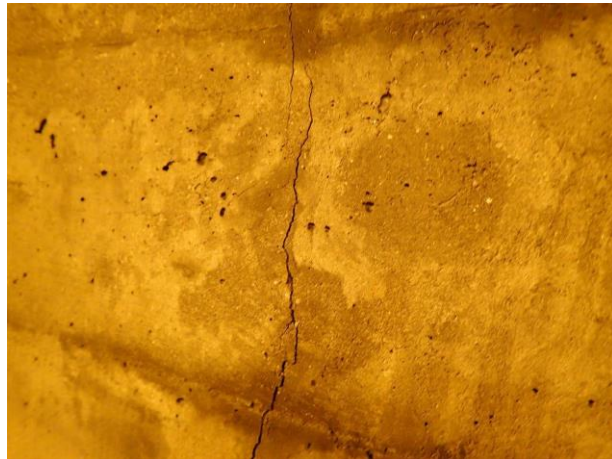
Befundart	Tkm Block	Untersuch. Methoden	Fotos	Behoben	durch
<u>1211 Querrisse</u> Block 118-126, Querrisse < 1mm, siehe Schadensplan Nr. 2		10	81		
<u>1303 Abplatzungen</u> Block 118-126, Betonabplatzungen, siehe Schadensplan Nr. 2		10, 11	82		
<u>2203 Rostflecken</u> Block 118-122, Rostflecken bei vertikaler Bewehrung, siehe Schadensplan Nr. 2		10	83		
<u>2204 Angerostete Bewehrung</u> Block 118, 126, freiliegende Bewehrung KG 4 bis 30%, siehe Schadensplan 2		10	84		
<u>507 Hohlstellen, Kiesnester</u> Block 118-126, Hohlstellen, Kiesnester		10, 11	85

231 Instandsetzung	Betoninstandsetzung	2 Beton- und Stahlbetonbau	2025	2030	67'080
231 Instandsetzung	Applikation einer Tunnelbeschichtung	6 Sonstige Arbeiten	2025	2030	15'255

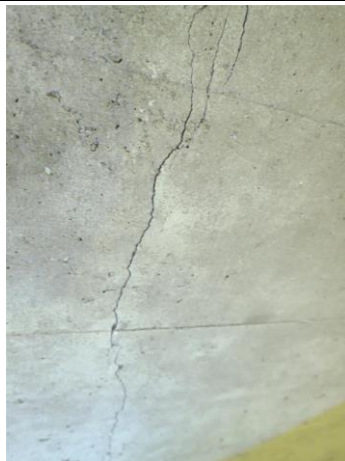
Befundart	Tkm Block	Untersuch. Methoden	Fotos	Behoben	durch
1211 Querrisse Block 118-126, Querrisse < 1mm, siehe Schadensplan Nr. 2		10	86		
1303 Abplatzungen Block 126, Abplatzungen, siehe Schadensplan Nr. 2		10, 11	87		
2203 Rostflecken Block 118-121, Korrosionsflecken bei vertikaler Bewehrung, siehe Schadensplan Nr. 2		10	88		
2204 Angerostete Bewehrung Block 118, 122, 124, 125, 126, freiliegende Bewehrung KG 4 QS-Minderung bis 30%, siehe Schadensplan 2		10	89, 90		
507 Hohlstellen, Kiesnester Block 122/123, Hohlstellen		10, 11

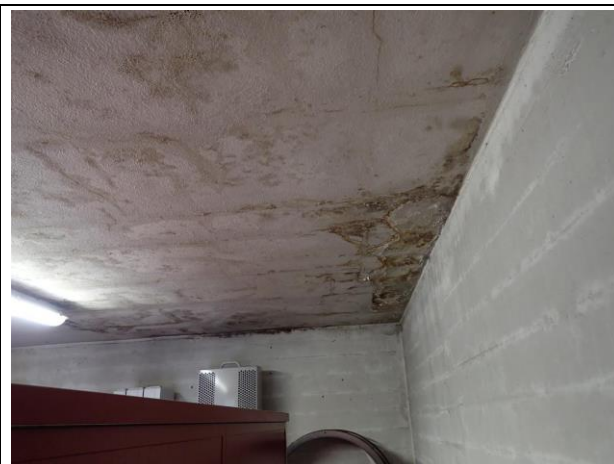
Befundart	Tkm Block	Untersuch. Methoden	Fotos	Behoben	durch
Lokalisierung Beschrieb und Bemerkung					
<u>anderer Befund</u> Deckenrand, feuchte Stellen		10	92		
<u>anderer Befund</u> Deckenrand, Anzeichen von Schimmelpilz		10	93		
1216 übrige Risse 30% der Decke, einzelne Risse < 1mm		10	94		
2101 Kalkausscheidungen Randbereich der Decke, Stalaktiten an den Rissen		10			
310 Aussinterung Randbereich der Decke, Aussinterungen infolge von Rissen		10

Empfohlene Massnahme	Bemerkung	Arbeitsgattung	Jahr Von Bis		Geschätzte Kosten
231 Instandsetzung	Betoninstandsetzung, Erneuerung Dachabdichtung	1 Alle Arbeitsgattungen	2025	2030	3'332

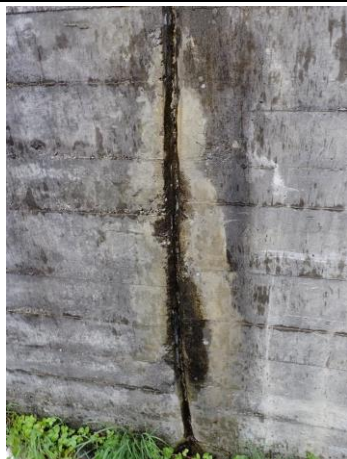
Befundart	Tkm Block	Untersuch. Methoden	Fotos	Behoben	durch
Lokalisierung Beschrieb und Bemerkung					
<u>anderer Befund</u> Aussenwand, Fuge Bereich, Feuchte Stellen		10	95		
<u>anderer Befund</u> Oberhalb Elektroinstallation, Schwarze Verfärbung infolge Elektroinstallation		10			
<u>anderer Befund</u> Wandanschluss Decke, Anzeichen von Schimmelpilz		10			
<u>1210 Längsrisse</u> Innere Wände, Risse < 0.5 mm		10	96		
<u>1303 Abplatzungen</u> Aussenwand, Betonabplatzung		10	97		
<u>511 Bewuchs</u> Aussenwand, Moosbewuchs		10

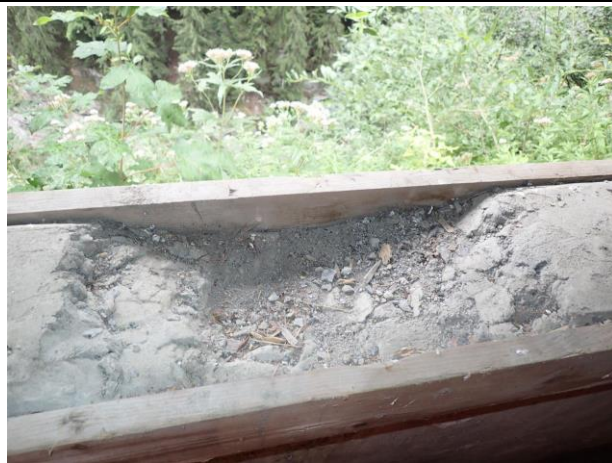
<u>Befundart</u>	Tkm Block	Untersuch. Methoden	Fotos	Behoben	durch
Lokalisierung Beschrieb und Bemerkung					
1303 Abplatzungen Aussenwände, Betonabplatzung		10	102		
2203 Rostflecken Aussenwände, Rostflecken		10	103, 104		
507 Hohlstellen, Kiesnester Aussenwände, Hohlstelle		10, 11	105

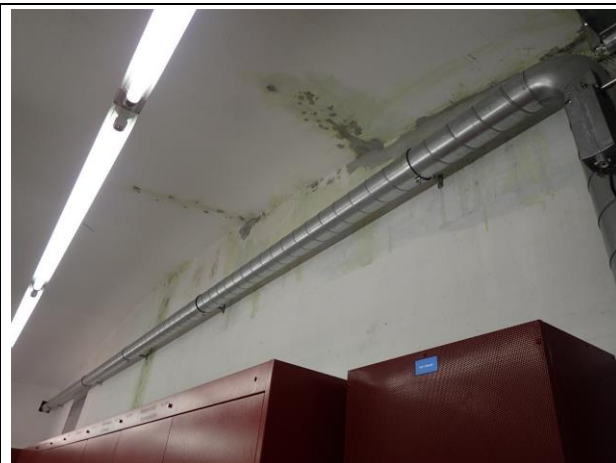
Diverses:
 - Decken und Wänden, ehem. wasserführende Risse wurden injiziert, Beschichtung noch nicht erneuert. Mögliche Feuchtstellen um die instandgesetzten Risse mit Moos.

Befundart	Tkm Block	Untersuch. Methoden	Fotos	Behoben	durch
Lokalisierung Beschrieb und Bemerkung					
\ anderer Befund		10	106		
Deckenrand, Mögliche Feuchtstellen um instandgesetzten Risse mit Moos					
1211 Querrisse		10	107		
Decke- und Decken - Wandanschluss gegen Tunnelwand, Risse < 1mm

Empfohlene Massnahme	Bemerkung	Arbeitsgattung	Jahr		Geschätzte Kosten
			Von	Bis	
231 Instandsetzung	Abdichtung, Instandsetzung der Decke	6 Sonstige Arbeiten	2025	2030	250

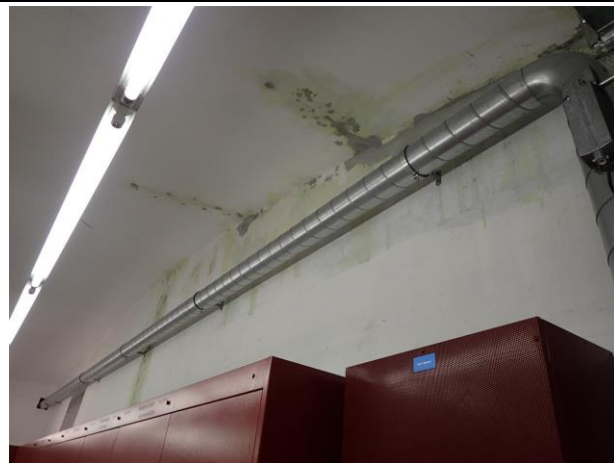
108

Zustand 2 in annehmbarem Zustand
Beschrieb Baulicher Zustand/ Schäden:
 - Vertikalriss < 1mm
 - Mögliche Feuchtstellen um die instandgesetzten Risse mit Moos. Bemerkungen:
 - Decken und Wänden, ehem. wasserführende Risse wurden injiziert, Beschichtung wurde noch nicht erneuert. Mögliche Feuchtstellen um die instandgesetzten Risse mit Moos.

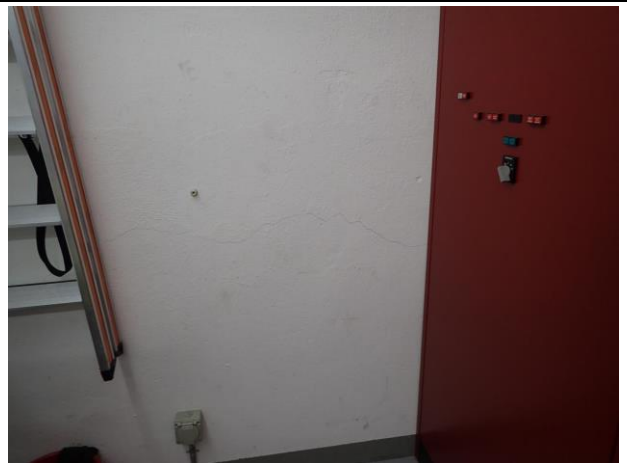
109

Befundart	Tkm Block	Untersuch. Methoden	Fotos	Behoben	durch
Lokalisierung Beschrieb und Bemerkung					
<u>anderer Befund</u> Decken - Wandanschluss, instandgesetzte Packerbohrungen					
<u>anderer Befund</u> Wandanschluss Decke, Mögliche Feuchtstellen um instandgesetzte Risse mit Moos		10	108		
<u>1210 Längsrisse</u> Wand gegen Tunnelgewölbe, Vertikalriss < 1mm		10	109, 110

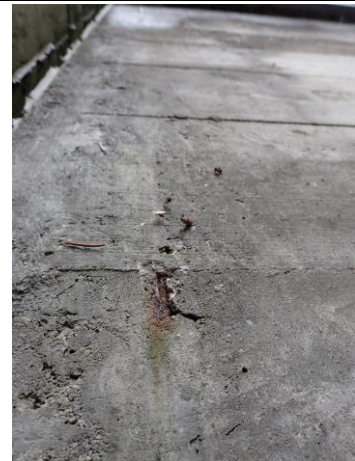
113

Zustand 3 in schadhaftem Zustand
Beschrieb Baulicher Zustand/ Schäden:
 - Klaffende Fuge zwischen den beiden Bauteilen vermutl. infolge Setzungen der Trafostation
 - Brüstung Aussenfläche, ca. 20 % der Ansichtsfläche mit Moss bewachsen
 - Rostflecken
 - Freiliegende rostige Bewehrung (KG 3) mit Beton Abplatzung

Empfohlene Massnahme	Bemerkung	Arbeitgattung	Jahr		Geschätzte Kosten
			Von	Bis	
231 Instandsetzung	Betoninstandsetzung. Abspitzen der Hohlstellen und Reprofilierung der Abplatzungen	2 Beton- und Stahlbetonbau	2025	2030	2'580
