IMPIANTO PIOTTINO

RINNOVO CENTRALE E OPERE AFFERENTI

Progetto di massima

Relazione tecnica

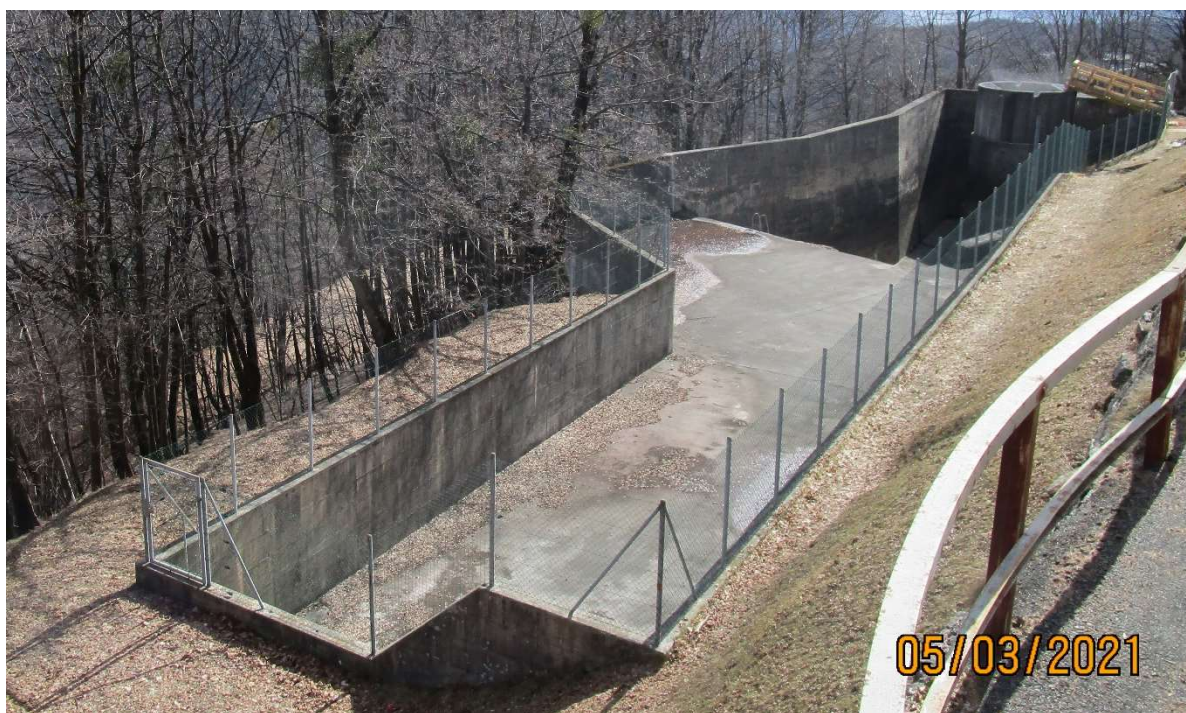
Figura 2: Vista verso sud della vasca superiore del pozzo piezometrico.

Le murature della vasca superiore del pozzo piezometrico e del torrino appaiono in uno stato di conservazione variabile secondo le zone e l'età di costruzione. Discrete condizioni di conservazione del calcestruzzo si riscontrano in generale nelle aree interessate dall'ampliamento degli anni '70. Viceversa, il calcestruzzo delle strutture originarie degli anni 30 mostra segni di degrado maggiori, in particolare sul fondo della vasca ed alla base delle pareti interne, anche se le fessure visibili sono riconducibili ad un comportamento normale del calcestruzzo armato.

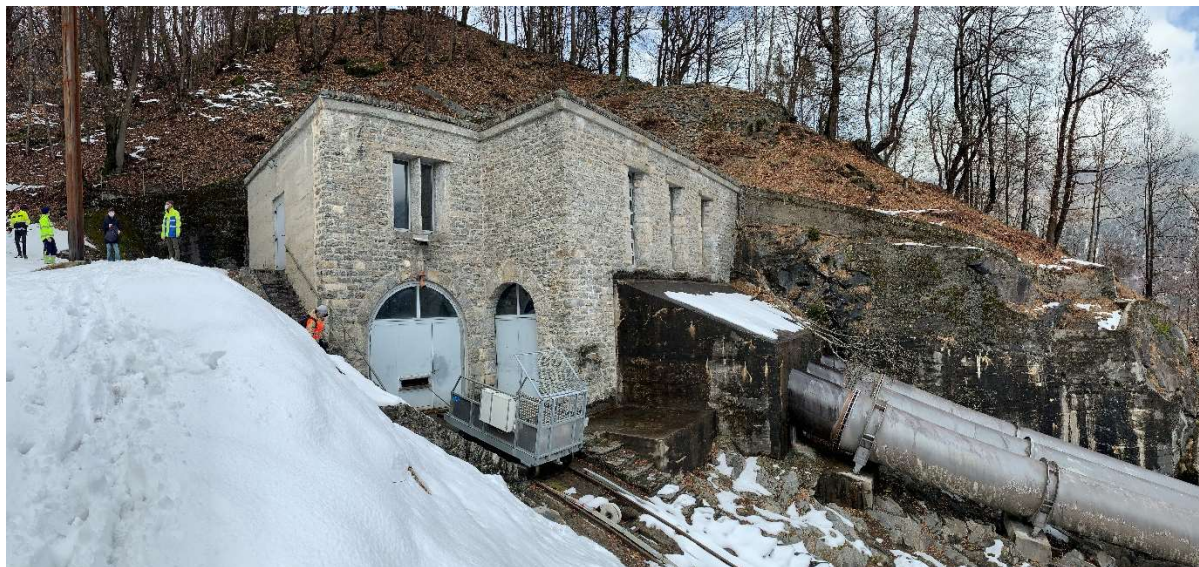
Figura 5: Vista delle valvole delle valvole.

Le murature della camera valvole appaiono in discreto stato, compatibilmente con il normale degrado di un'opera di 90 anni di vita, evidenziando però diverse tracce di deterioramento.

Le due pareti a diretto contatto con la roccia (nord-ovest e nord-est) sono soggette ad infiltrazioni d'acqua, tanto che sono state installate delle lamiere ondulate a protezione delle valvole. Questo rivestimento impedisce una visione diretta delle pareti e del loro stato di conservazione. Le infiltrazioni d'acqua, rilevate nel sopralluogo del 05.03.2021, sono nell'ordine dei litri al minuto.

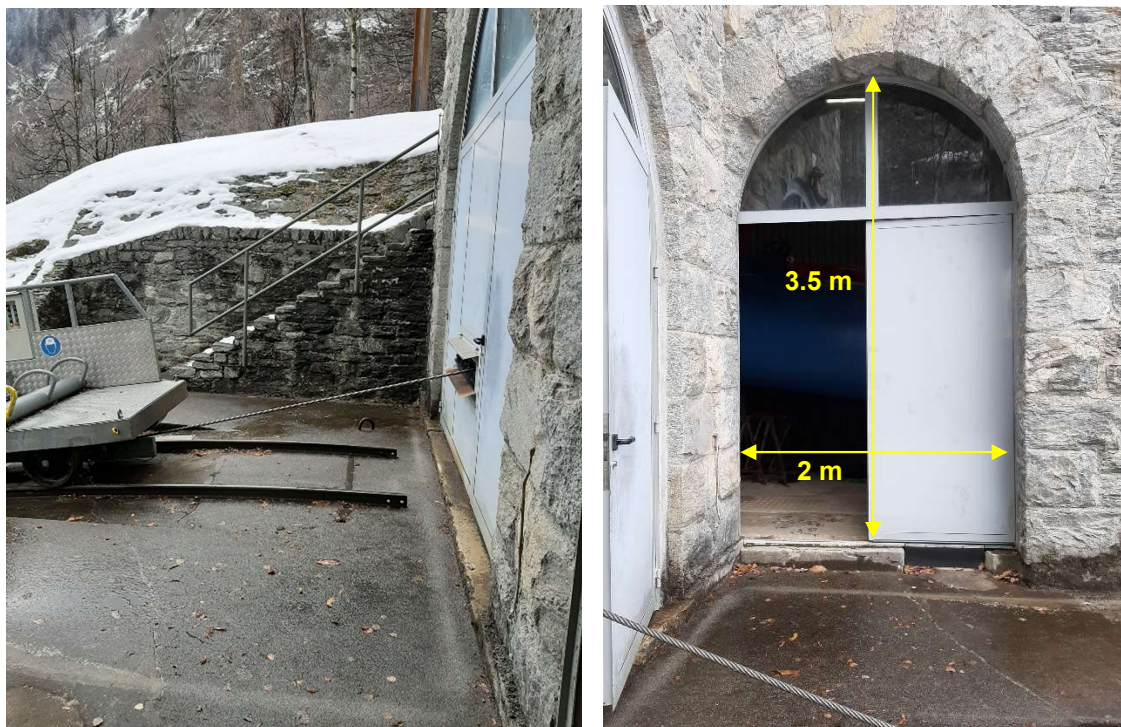
Figura 6: Zona di arrivo del piano inclinato e portone di accesso alla camera valvole

La parete sud-ovest (lato argano) si presenta in buono stato. La facciata in muratura non presenta segni di deterioramento. All'interno sono visibili piccoli interventi di riparazione che non ne pregiudicano lo stato. Sopra il portone d'entrata sono visibili due fessure di larghezza limitata.

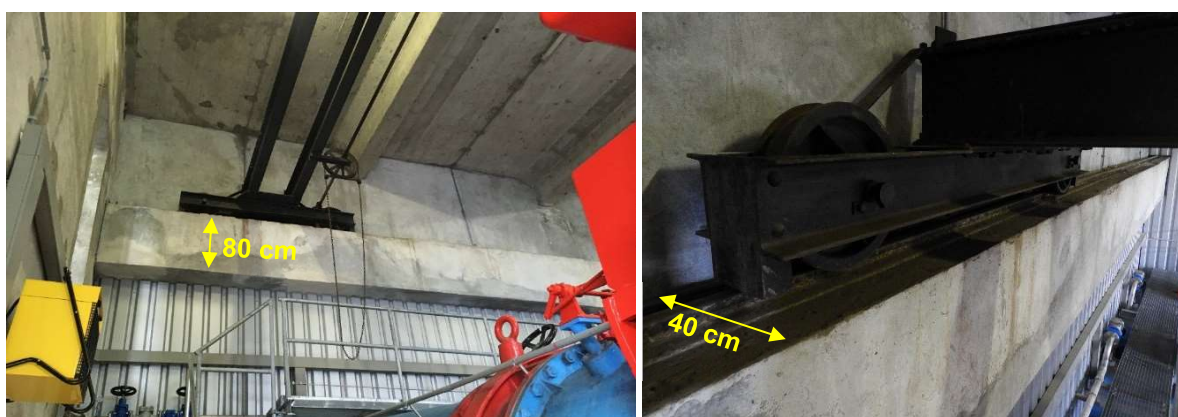
Il carroponete è ad azionamento manuale. I binari del carroponete sono posati su mensole in calcestruzzo, aventi un'altezza di 80 cm e uno spessore di 40 cm. La distanza fra i binari e la lunghezza delle travi portanti del carroponete è di circa 9 metri. (vedi **Figura 7**).

Figura 7: Dettaglio del carroponete. Sinistra: vista lato a monte della camera valvole, destra: dettaglio del binario di scorrimento, lato monte

La travatura in cemento armato su cui sono posati i binari di scorrimento del carroponete presenta diversi interventi di riparazione: le vie di corsa verranno sostituite mentre un rinforzo della travatura sarà da valutare a seguito delle indagini strutturali. In funzione dell'estensione dei lavori, si dovrà montare un ponteggio all'interno della camera valvole.

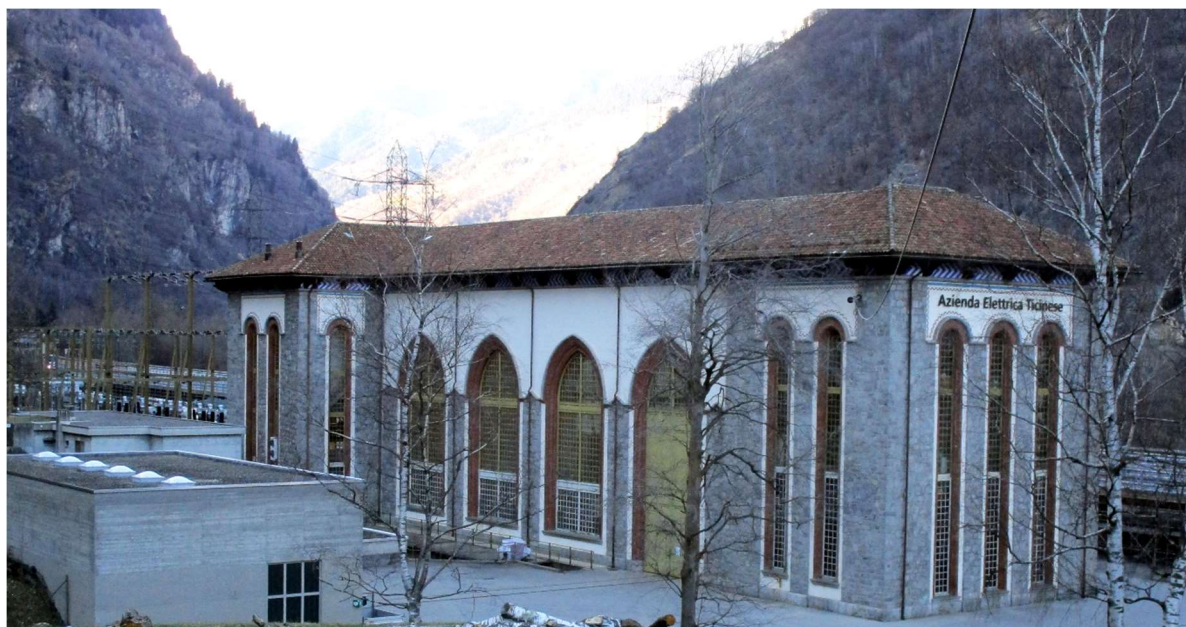
Figura 11: Edificio della centrale del Piottino, sguardo verso nord

A novant'anni dalla sua costruzione, il fabbricato della centrale si presenta generalmente in buono stato di conservazione, in virtù anche della qualità dei materiali di costruzione e della qualità di esecuzione delle murature, mentre nelle ali laterali si rileva un quadro fessurativo.

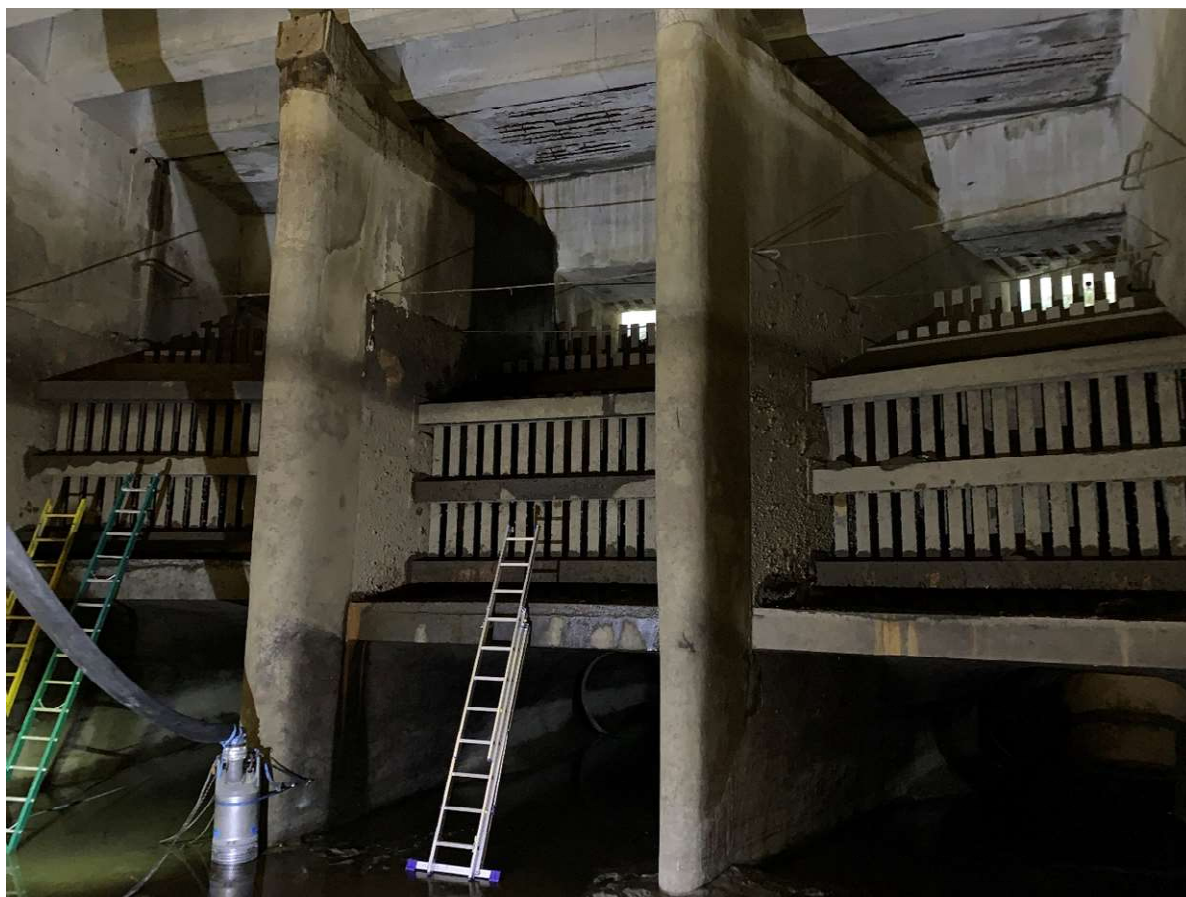
Figura 15: Condotti d'aspirazione delle turbine e dissipatori scarichi sincroni; vista dalla camera di espansione

Mentre la struttura esterna del vano non presenta segni di degrado, all'interno dei vani dei dissipatori degli scarichi sincroni si nota che una parte del copriferro si è distaccato e l'armatura principale mostra segni di corrosione. In stato peggiore si presenta la soletta superiore del vano, dove la quasi totalità del copriferro si è distaccata e l'armatura principale è corrosa (**Figura 19**). Queste parti sono visibili soltanto in condizioni di fermo impianto e vuotamento dei canali di scarico.

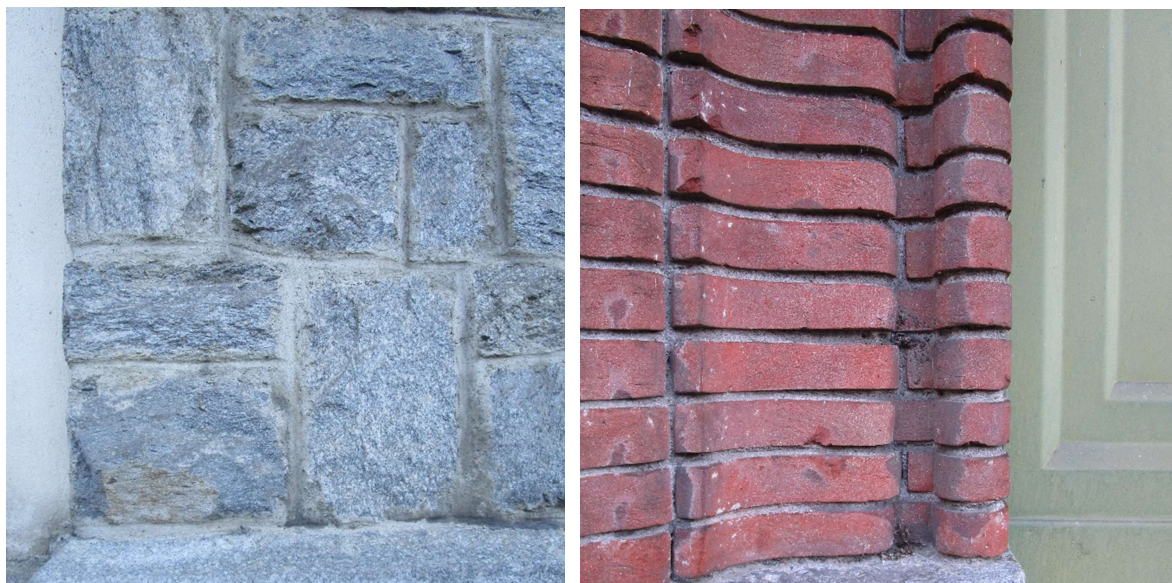
Le facciate esterne dell'edificio si presentano generalmente in buono stato: nonostante l'età di 90 anni, né la muratura in pietra, né la malta cementizia delle fughe, né la muratura in cotto presentano a prima vista segni di degrado rilevanti.

Figura 18: Dettaglio muratura in pietra (sinistra) e in cotto (destra)

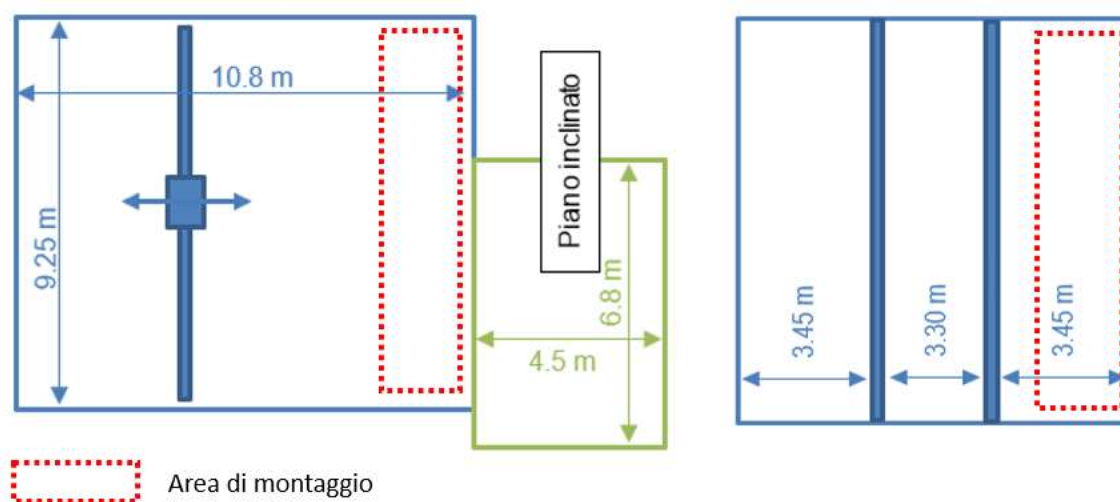
Figura 27: Piante della camera valvole, con direzione di movimento del carroponete (a sinistra), posizione dell'area di montaggio e delle travi nella soletta di copertura (a destra)

La variante B, realizzazione di un'apertura nella soletta di copertura in corrispondenza del settore tra il muro perimetrale e la trave sopra la condotta 3 (vedi **Figura 27**), risulta più favorevole in quanto permette sia il montaggio del carroponete dall'alto, con l'ausilio di un elicottero e di una gru di cantiere, sia un accesso diretto dall'alto nell'area di montaggio. Il vano nel soffitto sarebbe al massimo di dimensioni 3.45 m x 9.25 m.

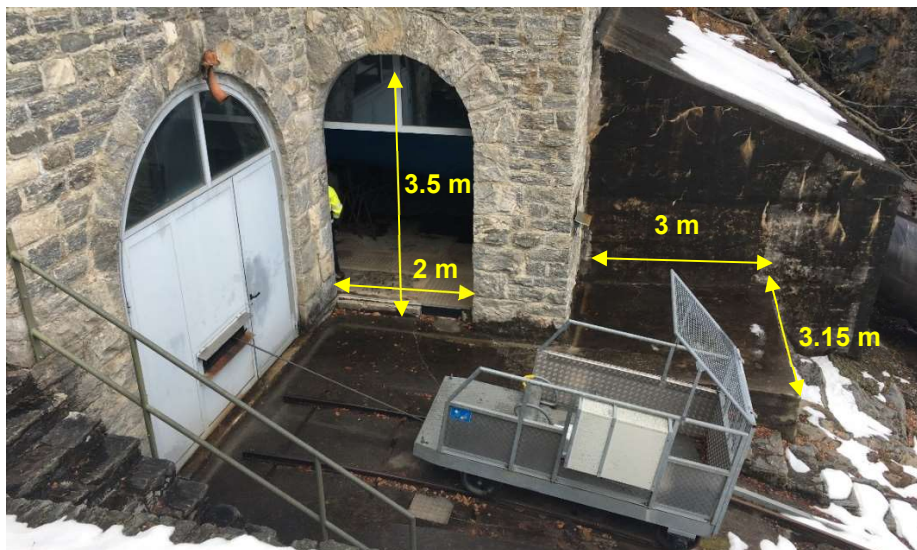
Figura 28: Piano inclinato e piazzola antecedente la camera valvole

In ogni caso per i lavori di risanamento si prevede l'ausilio della gru di cantiere e del piano inclinato per il trasporto dei materiali, o in alternativa dell'elicottero. La gru di cantiere sarà installata nella piazzola antecedente la camera valvole, a lato del blocco di ancoraggio della condotta forzata (dimensioni 3 x 3.15 m, vedi **Figura 28**).

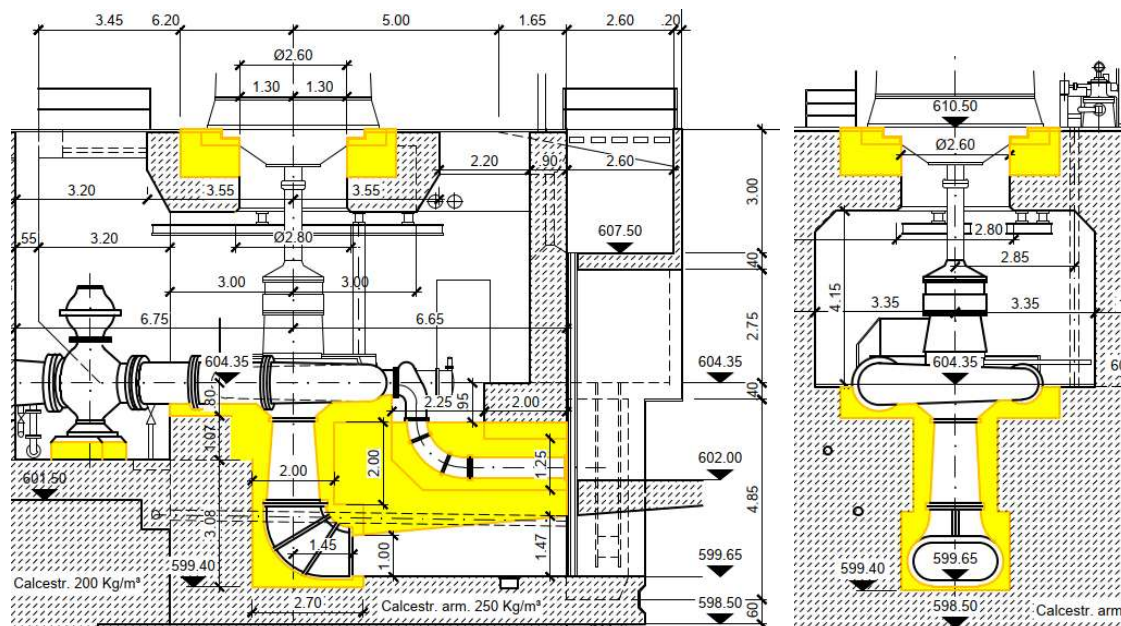
Figura 30: Sezioni con area da demolire

I tre gruppi turbina-generatore saranno sostituiti. Le chioccioline delle turbine sono inghisate nella metà inferiore nella fondazione in calcestruzzo, più precisamente nei getti di seconda fase. La rimozione delle turbine comporta la demolizione del calcestruzzo con metodi appropriati (taglio a filo diamantato, ecc.) in modo da non impedire la continuità di esercizio dei gruppi rimanenti, limitando l'immissione di vibrazioni dovute alle lavorazioni. Le demolizioni riguarderanno le porzioni di cemento armato circostanti alla turbina, allo scarico sincrono e, se necessario, al diffusore, evidenziate in giallo nella figura sottostante.
