STATION DE TRAITEMENT DES RUINETTES PROJET DE MODERNISATION DE LA STATION

DIAGNOSTICS ET MESURES COMPLÉMENTAIRES

Sion, le 20 décembre 2018
VD6934.500

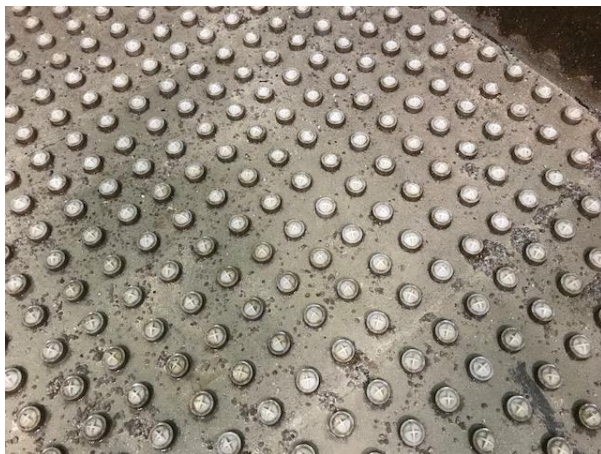
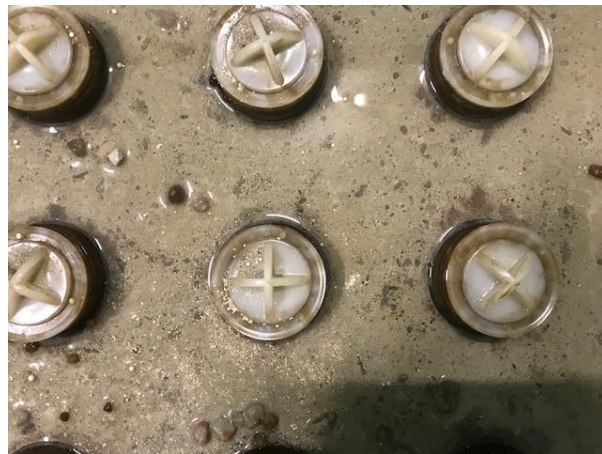
Figure 3.3 État du plancher et de la zone de scellement des embases

Le plancher du filtre de reminéralisation n°5 ne présente aucune altération de sa surface et en particulier à l'endroit où les embases des crépines ont été scellées comme le montrent les photos ci-dessous.

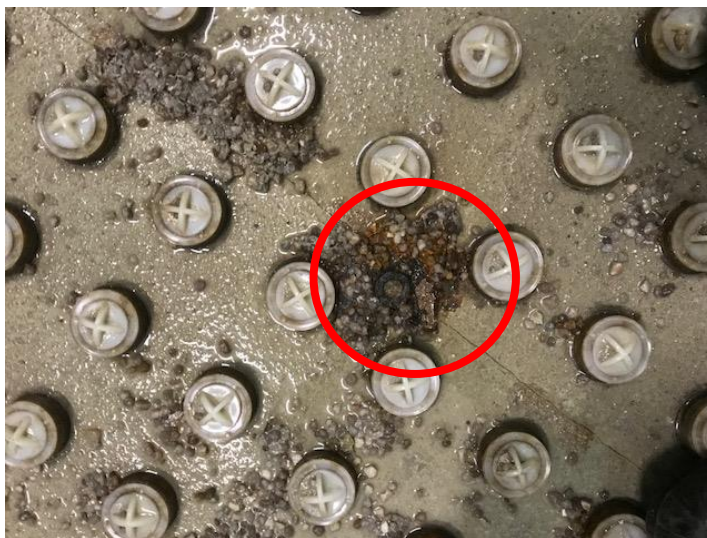
Figure 3.4 Détail du plancher (zone de scellement des dalles)

Lors de la réhabilitation des filtres de reminéralisation il sera en revanche nécessaire de traiter la zone de scellement des tiges d'ancrage des dalles préfabriquées composant le plancher crépiné. La photo ci-dessous présente ce détail.

- Reprise et traitement des vis d'ancrage des planchers
- Élimination et remplacement des éléments en fibrociment amiantés
- Conservation de la faïencerie (amiante dans la colle – cf. chapitre 5)
- Remplacement préventif des crépines

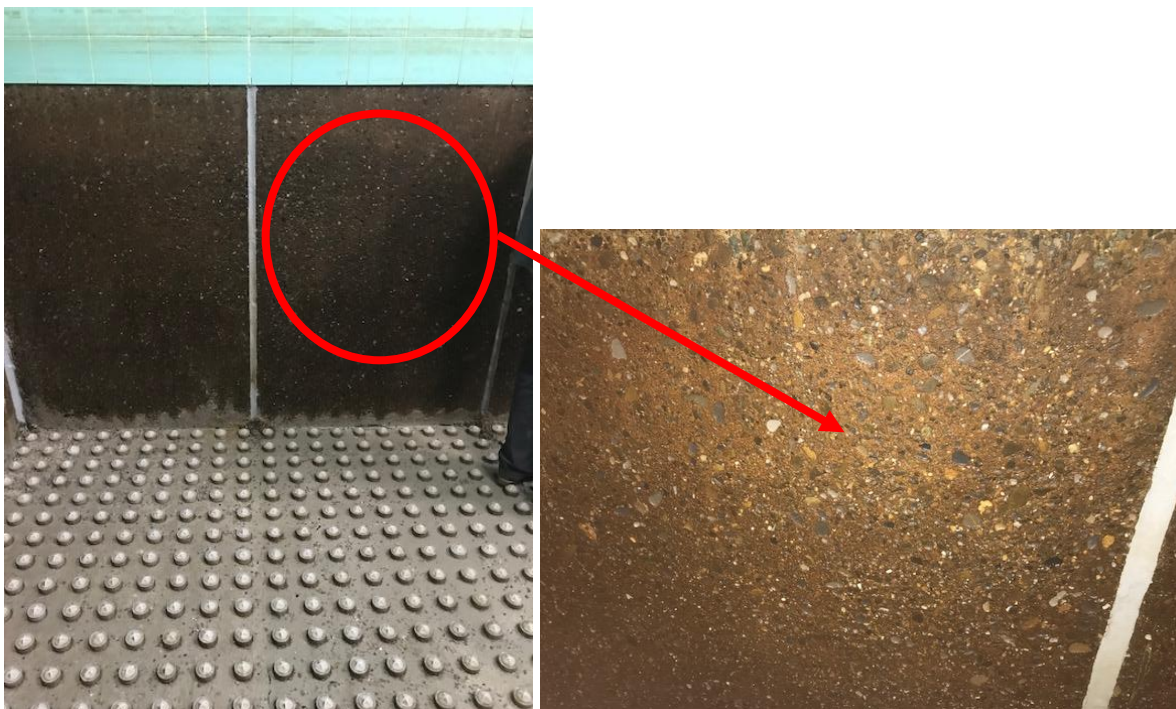
Figure 3.5 Voiles périphériques du filtre de reminéralisation

Les voiles en partie périphérique montrent une légère attaque du béton et les granulats du béton sont apparents à certains endroits comme le montre les photos ci-dessous. Une résine devra sans doute être appliquée sur ces parties lors de la réhabilitation (cf. diagnostic du génie civil chapitre 4).

- Réfection ponctuelle ou surfacique du béton dans les zones où les armatures sont corrodées et provoquent l'éclatement du béton, en particulier dans les bassins des filtres A, B, C, D ;
- Réfection complète de la résine des bassins des filtres A, B, C, D ;
- Remplacement des lames déversantes déformées dans les bassins des filtres E et F ;
- Mise en place d'une résine dans les bassins des filtres E et F en remplacement du carrelage ou maintien du carrelage (présence d'amiante dans la colle) ;
- Assainissement des joints et de l'étanchéité entre les éléments préfabriqués du bâtiment de 1968 ;
- Assainissement de fissures et rafraichissement des peintures dans le bâtiment de 1968 ;
- Assainissement ponctuel de défauts mineurs tels que fissures, décollement de crépis et de résine, corrosion d'armature, traces de salpêtre, corrosion de cadre de porte métallique,...

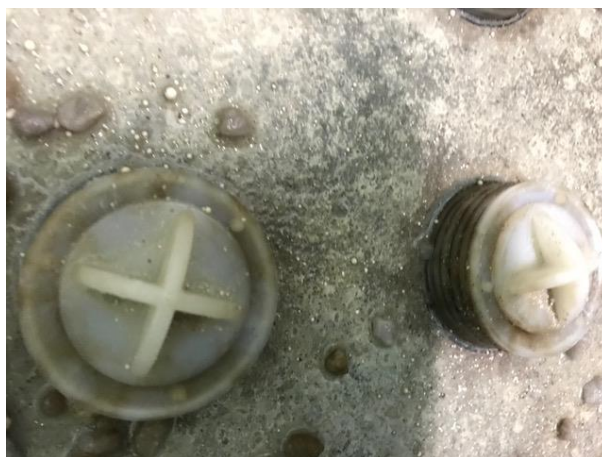
Figure 3.8 Crépines

Les crépines comme le montre la photo ci-dessous sont en bon état et le barreaudage des crépines n'est pas altéré.

NOTA : un devis a été demandé pour un jeu de crépines de rechange pour un filtre avec une clef de serrage. Le prix pour les 2'560 crépines est d'environ 7'500 CHF HT (cf. devis Wabag du 24.02.17 en pj).

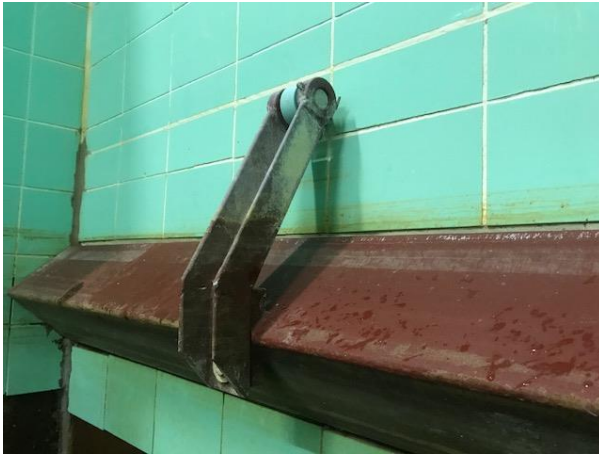
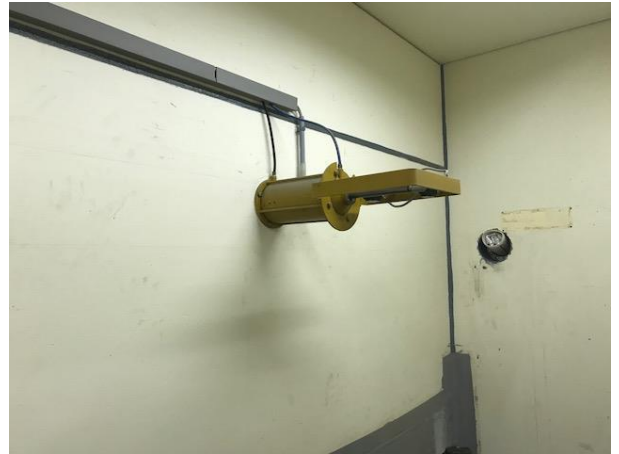
Figure 3.11 Clapet des eaux sales coté filtre et vérin de commande du clapet des eaux sales

Le clapet des eaux boueuses (coté filtre) est en bon état et l'exploitant a confirmé que celui-ci était étanche.

Une solution constructive spécifique et sur mesure devra être trouvée afin de réhabiliter le vérin de commande du clapet eaux sales.

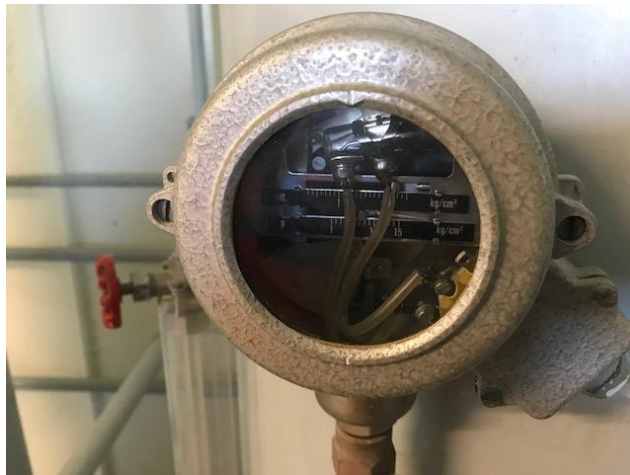
Figure 3.12 Ancien capteur contenant du Mercure

Les anciens capteurs (voir photo ci-dessous) contiennent du Mercure et seront à évacuer et traiter dans une filière spécialisée.

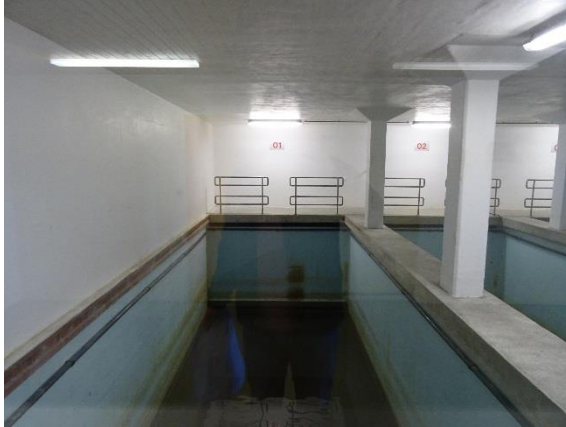
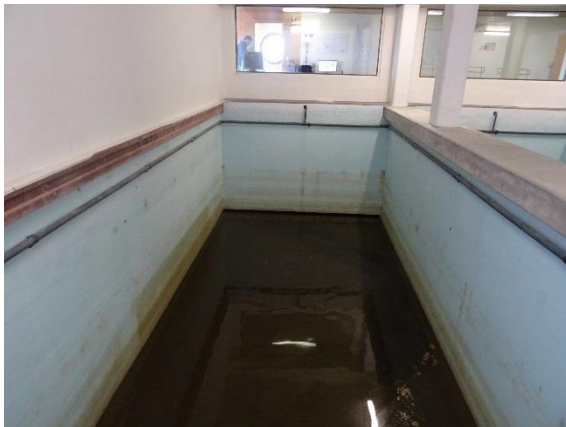
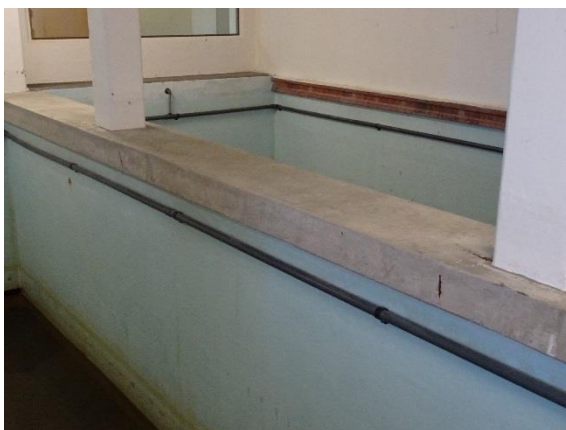
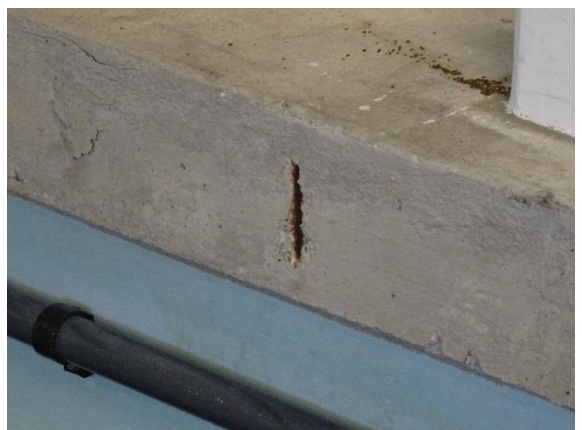
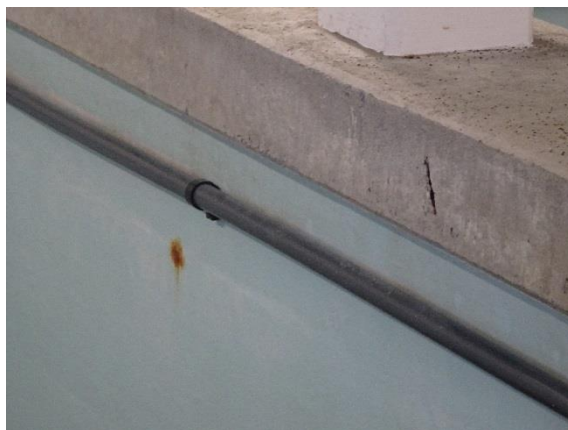
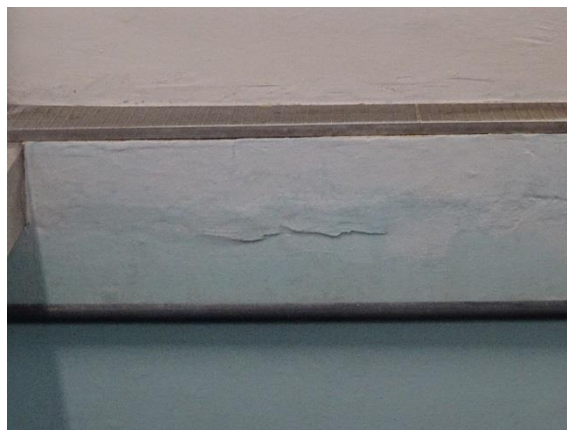
Les filtres à sable A, B, C existants dans le bâtiment de 1983 sont en dans un bon état général. Néanmoins les dégradations suivantes ont été observées :

- Quelques traces ponctuelles de corrosion contre les parois des bassins revêtues de résine. Cloquage et fissuration de la résine engendrés par une corrosion des armatures avec un possible éclatement du béton ;
- Corrosion ponctuelle d'armature sur les couronnements des parois avec éclatement du béton ;
- Corrosion ponctuelle d'armature au plafond ;
- Corrosion du cadre métallique de la porte d'entrée.

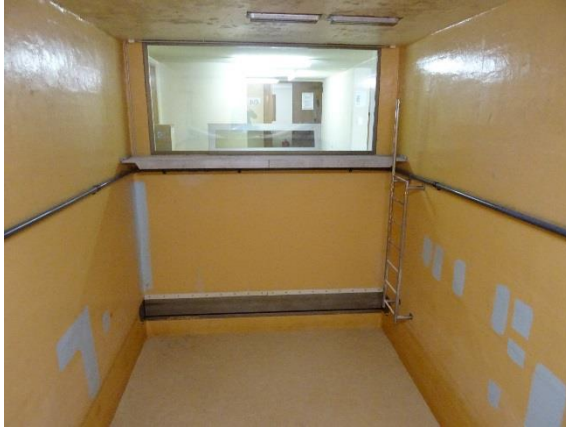
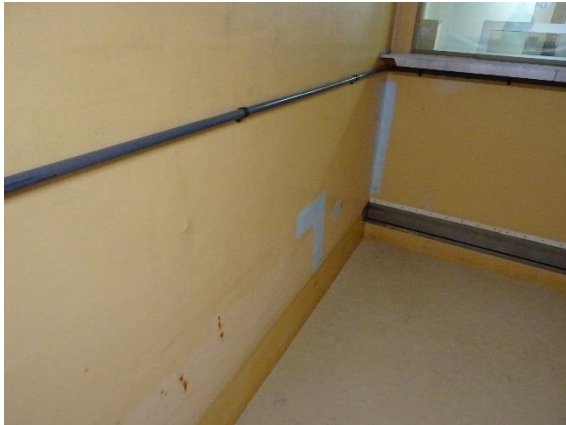
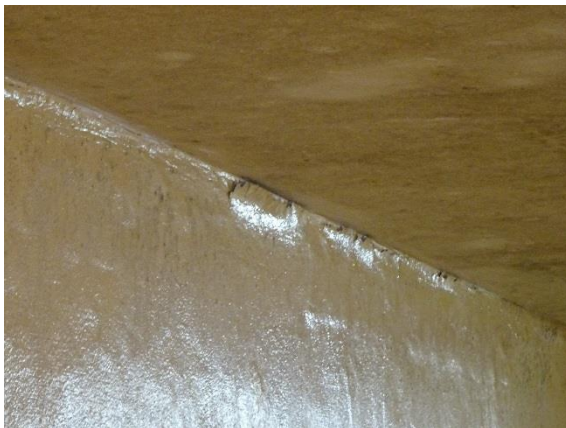
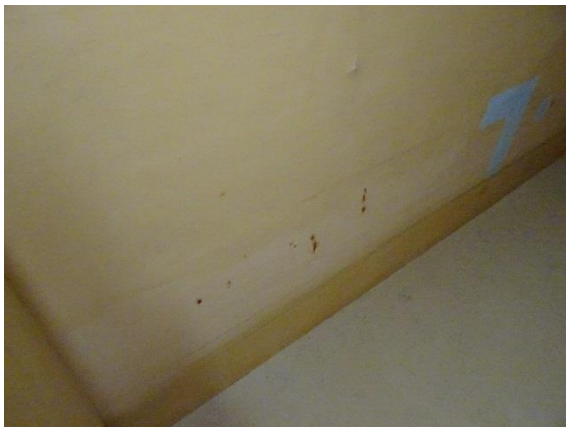
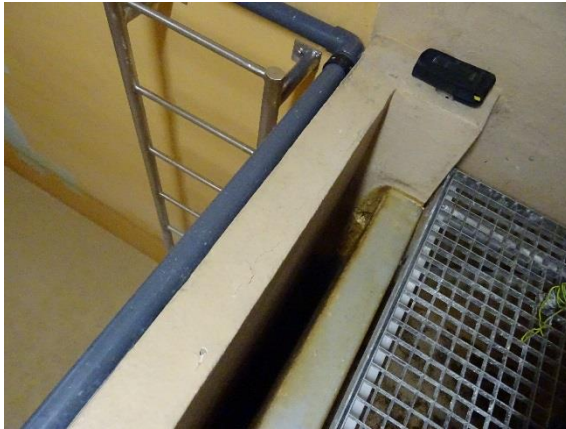
Le filtre de reminéralisation D existant dans le bâtiment de 1983 est dans un état général moyen. Des réparations ponctuelles ont déjà été réalisées et confirme une certaine dégradation de la structure porteuse, principalement la corrosion d'armature qui engendre un gonflement du béton et des dégâts sur le revêtement en résine du bassin. Les dégradations suivantes ont été observées :

- Quelques traces ponctuelles de corrosion contre les parois des bassins revêtues de résine. Cloquage et fissuration de la résine engendrés par une corrosion des armatures avec un possible éclatement du béton (réfection ponctuelle déjà réalisée à certains endroits).

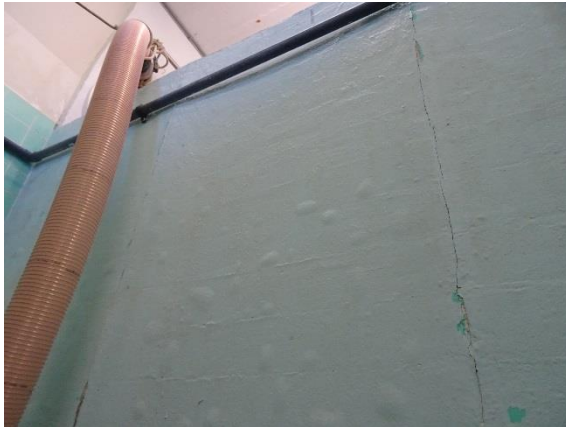
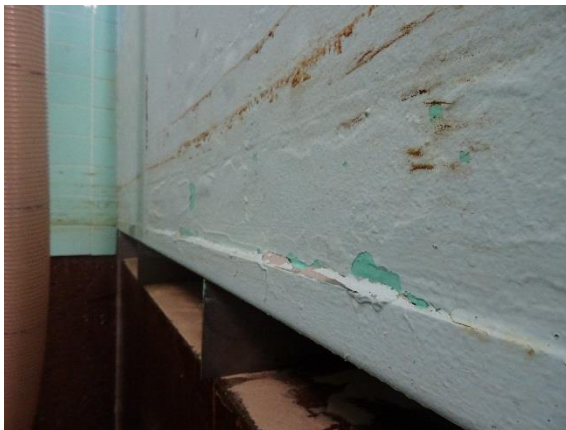
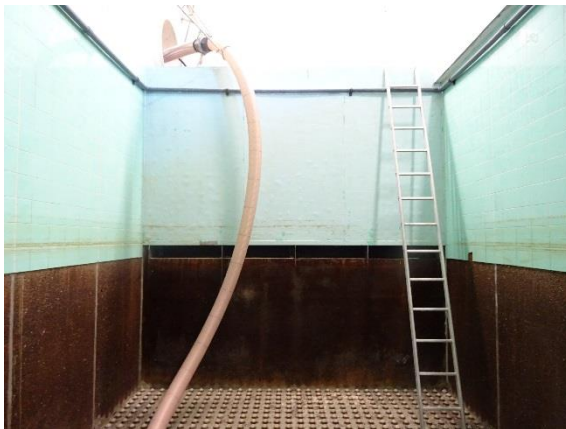
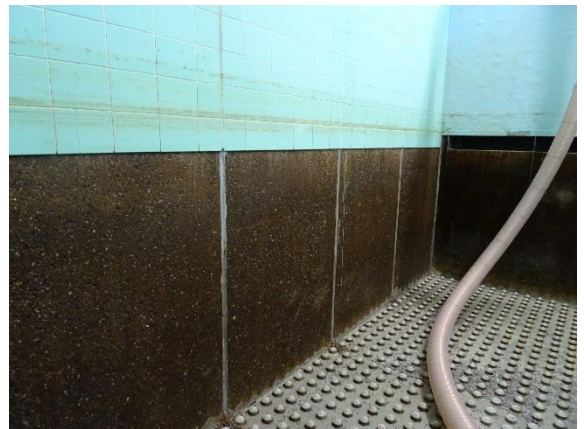
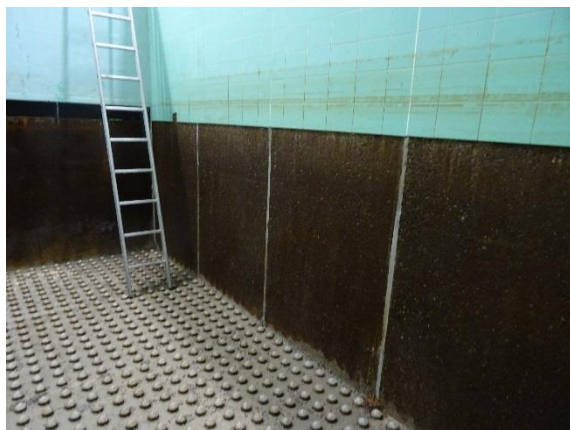
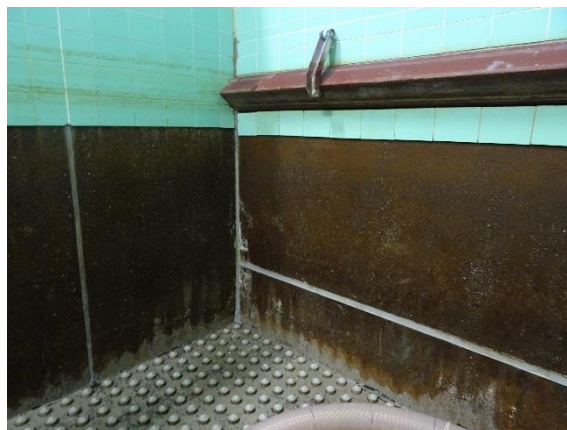
- Voilement important de la lame déversante en fibro-ciment engendrant une dégradation de la résine aux joints entre les panneaux, cloquage important de la résine sur cette paroi ;
- Pas de défauts dans le revêtement en carrelage ;
- Une érosion importante de la surface du béton en contact avec le sable, mais sans de traces de corrosion d'armature ni d'éclatement de béton ;
- Les joints d'étanchéité entre les éléments préfabriqués sont en bon état ;
- Éclatement ponctuel du béton et corrosion ponctuelle d'armature sur le plafond.

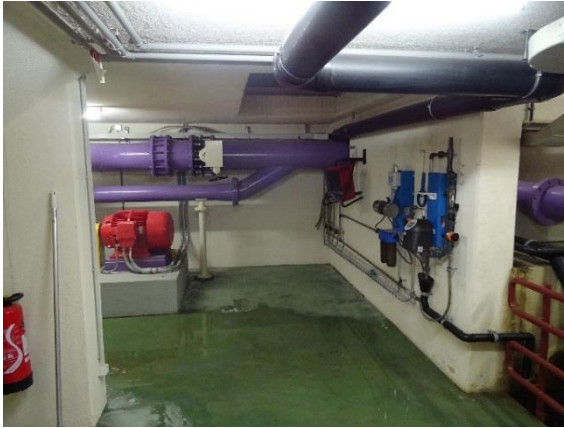
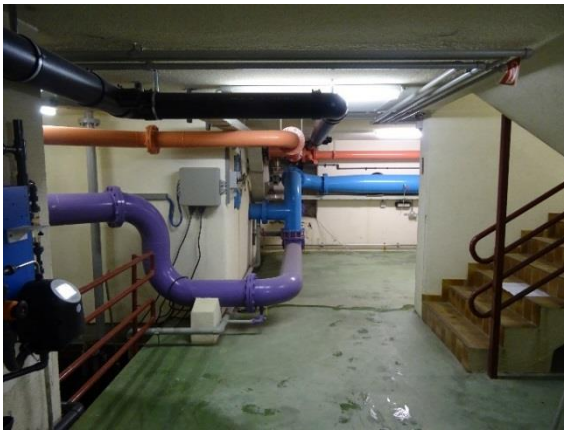
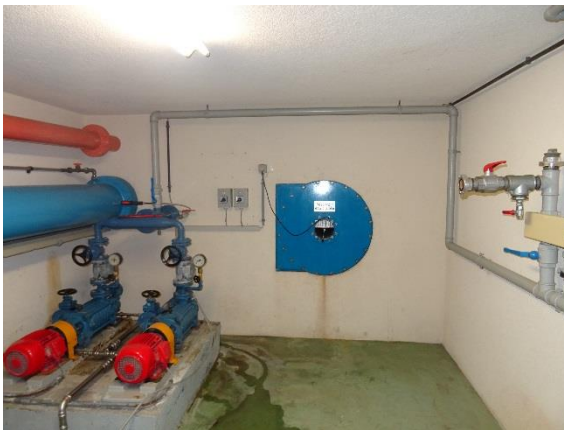
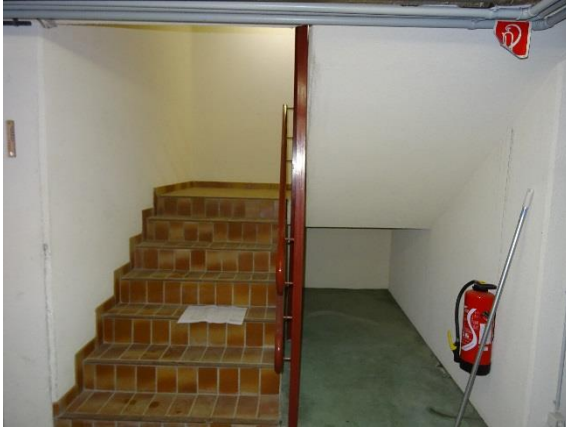
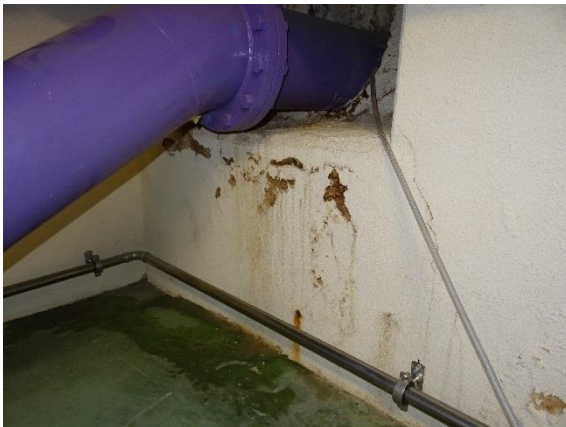
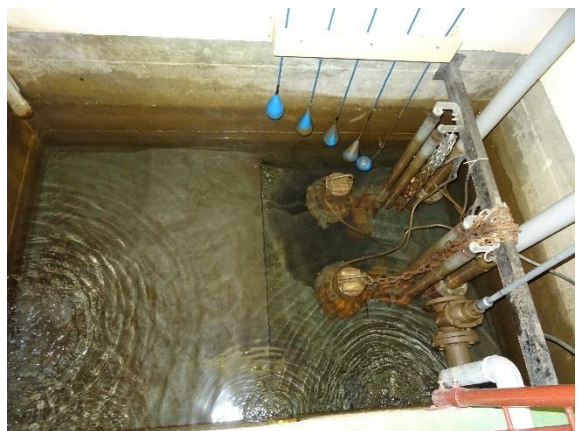
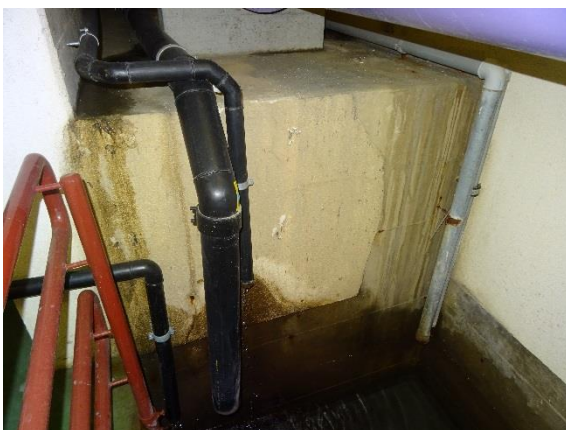
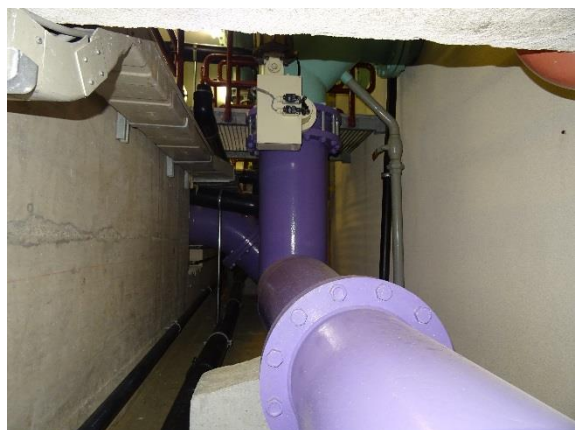
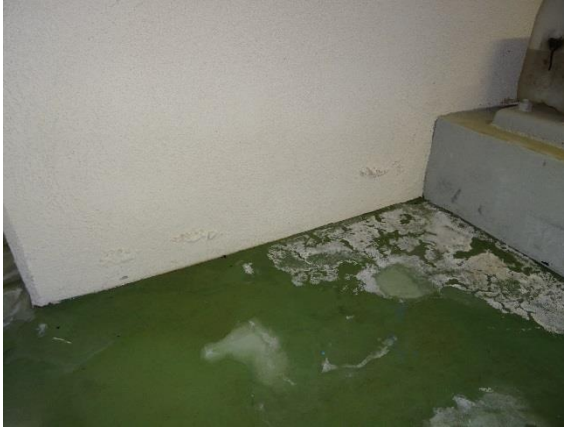
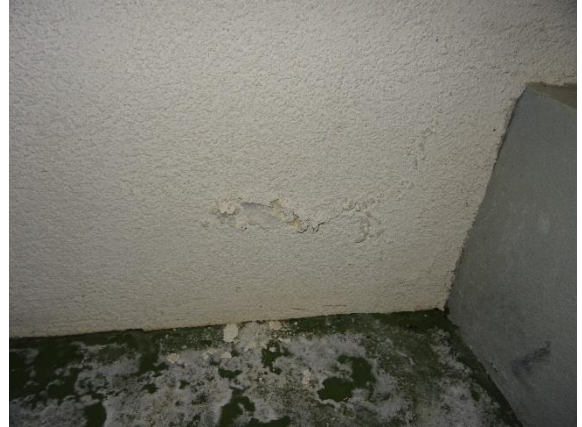
Les éléments suivants ont été observés :

- La chape au sol est localement fissurée ;
- Eau s'écoulant sur le sol due à une fuite sur une pompe ;
- Humidité importante, décollement ponctuel du crépi et traces de salpêtre ;
- Fissuration, corrosion de l'armature, décollement du crépi avec tâches de corrosion, faible venue d'eau au droit du passage entre le bâtiment de 1968 et le bâtiment de 1983 ;
- Traces de coulure d'eau au droit des hublots des réservoirs.

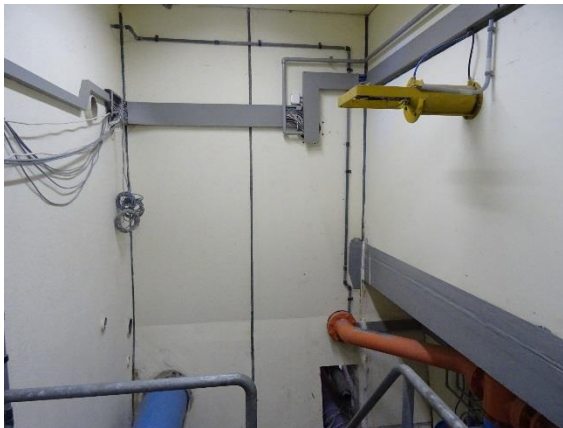
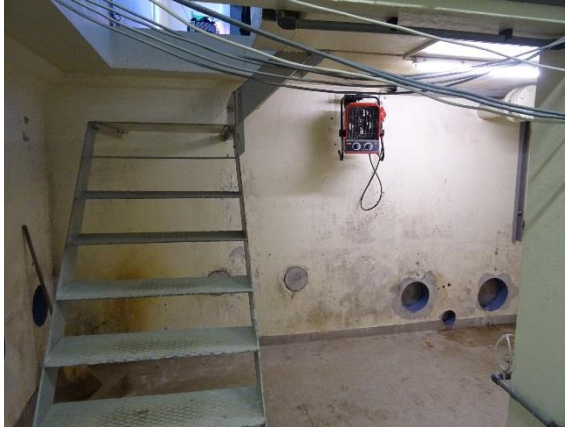
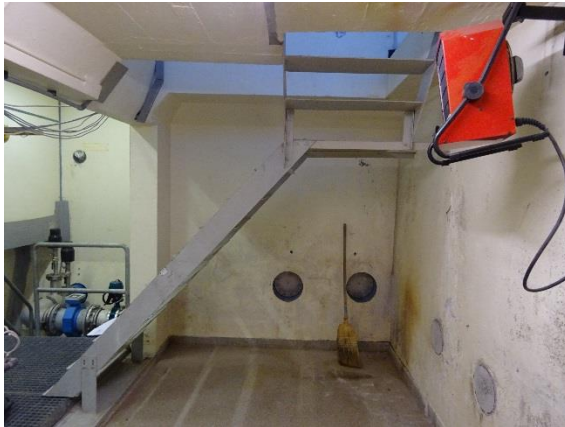
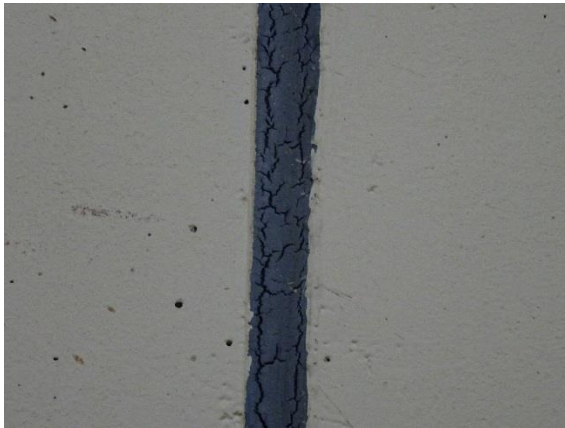
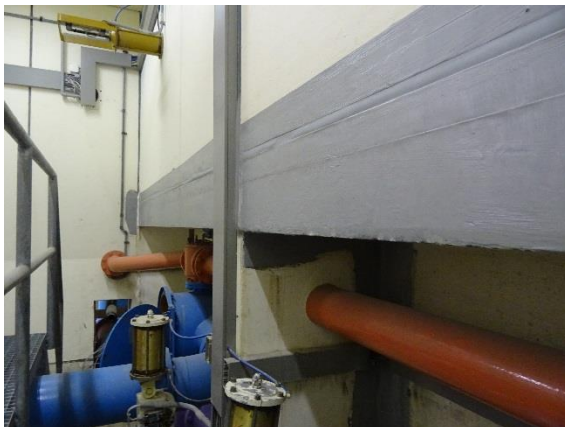
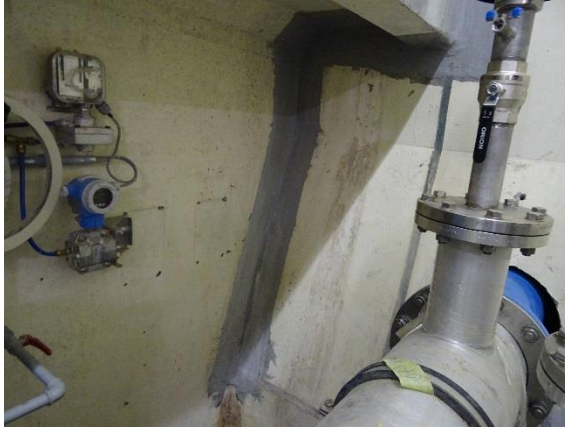
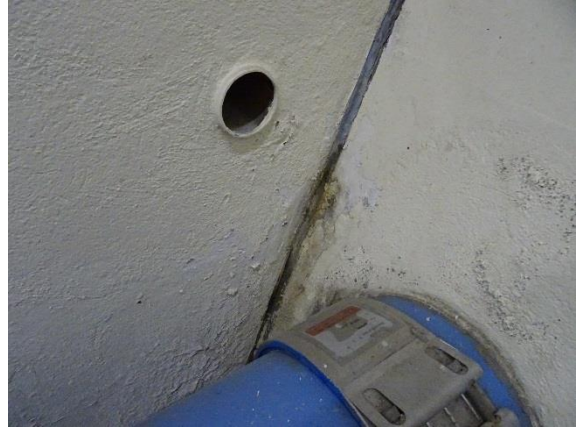
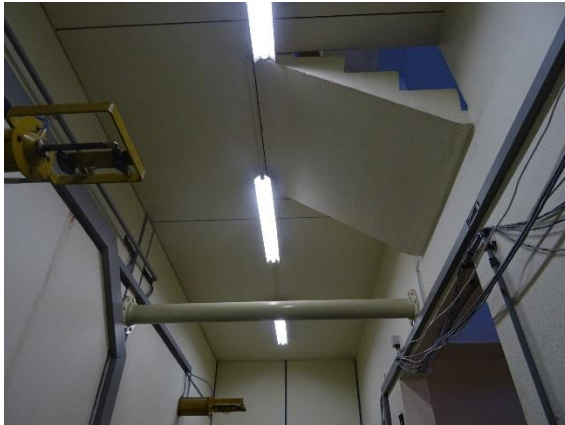
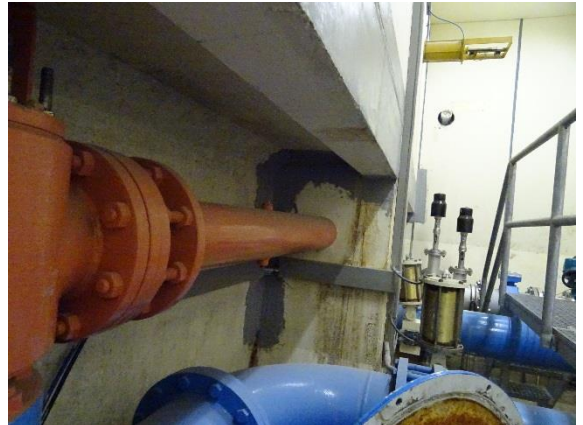
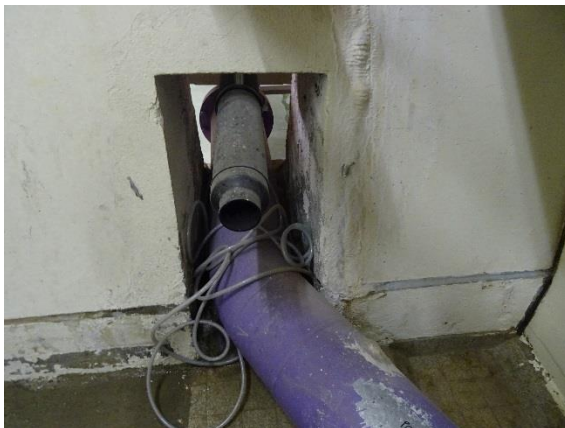
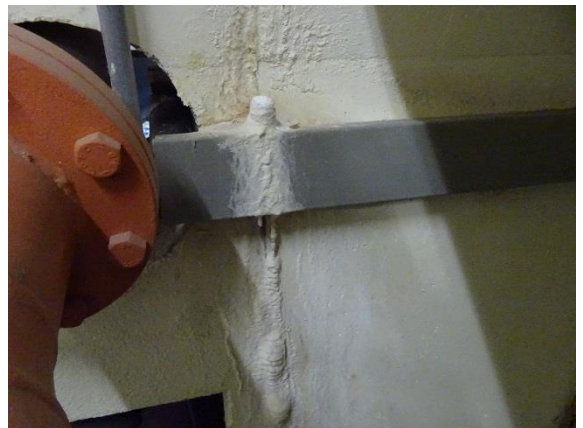
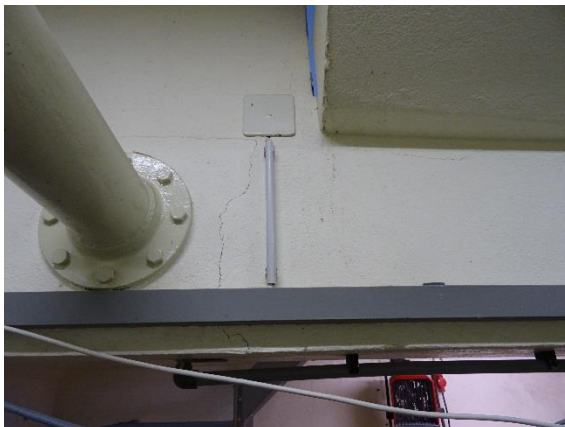
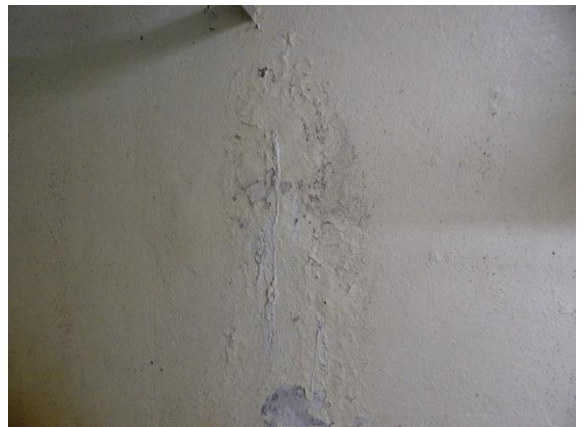
4.6 Niveau -4.15

Le niveau -4.15 datant de 1968, est dans un état général dégradé.

Les éléments suivants ont été observés :

- Localement quelques fissures ;
- Humidité importante, peinture défraîchie et traces de salpêtre ;
- Infiltration d'eau importante et régulière avec la formation par endroit de dépôt important de calcaire (stalactite et stalagmite) ;
- Certains joints d'étanchéité entre les éléments préfabriqués sont en très mauvais état (fissuration importante) ;
- Certains joints d'étanchéité ont été refaits récemment, confirmant une dégradation des joints d'étanchéité entre les différents éléments préfabriqués.

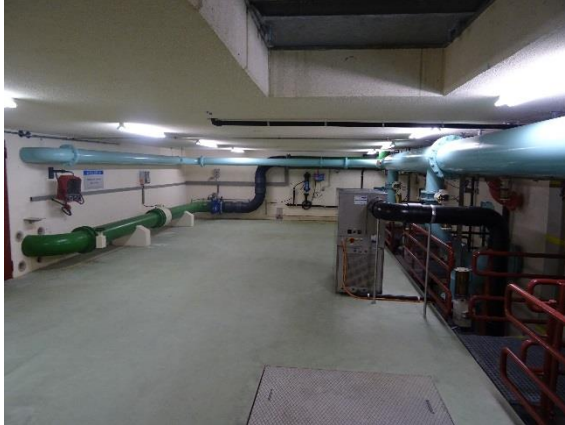
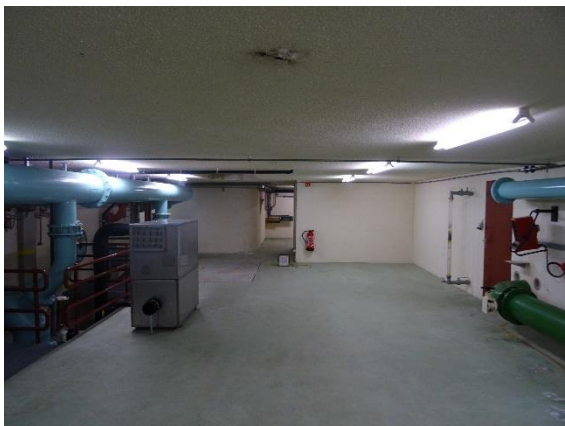
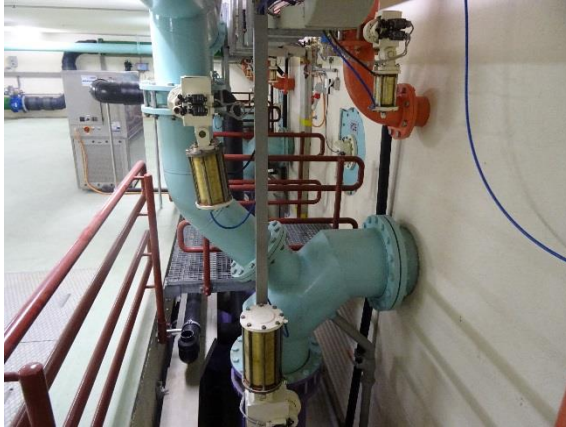
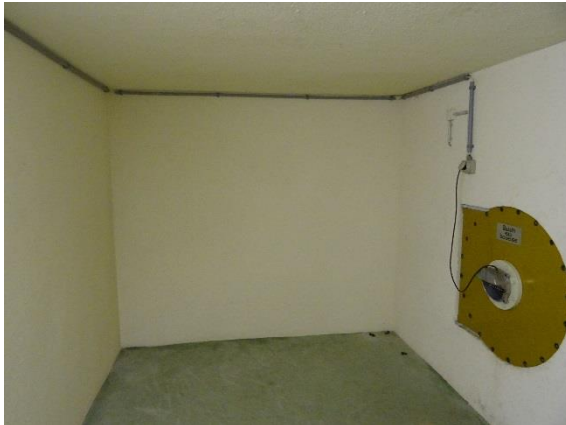
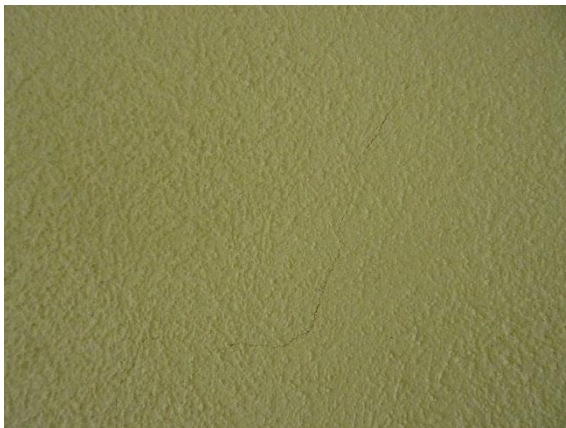
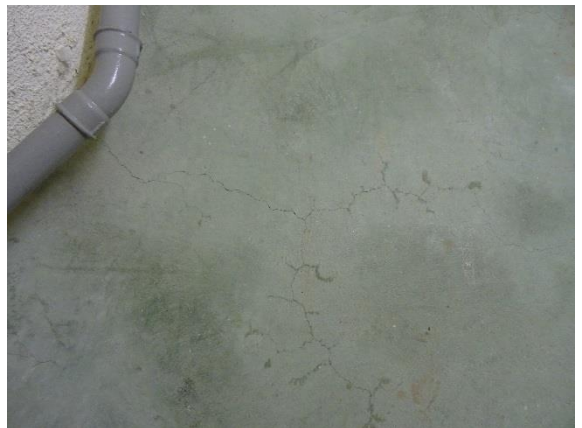
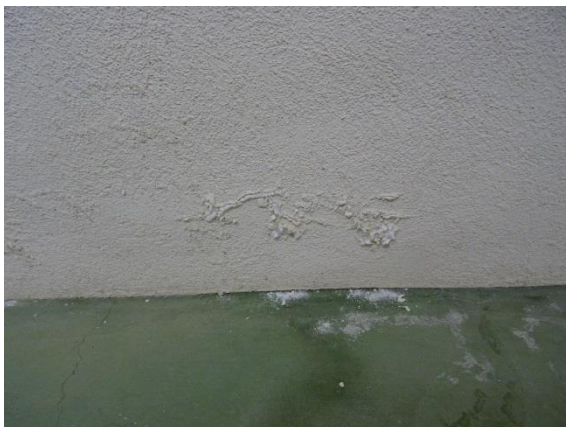
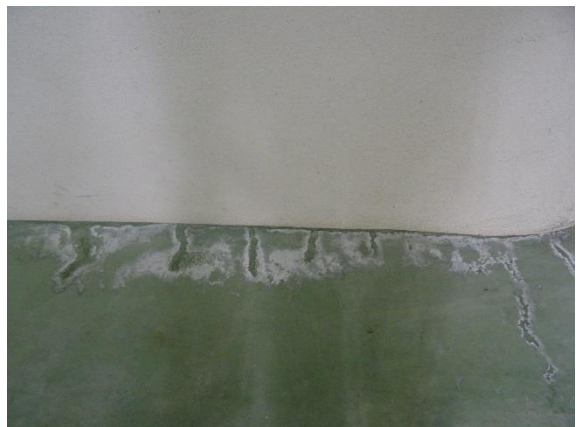
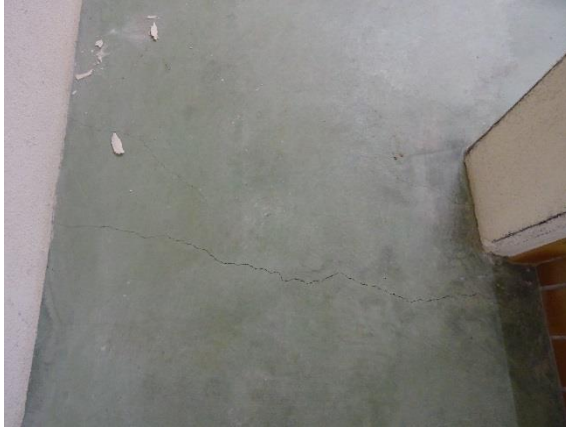
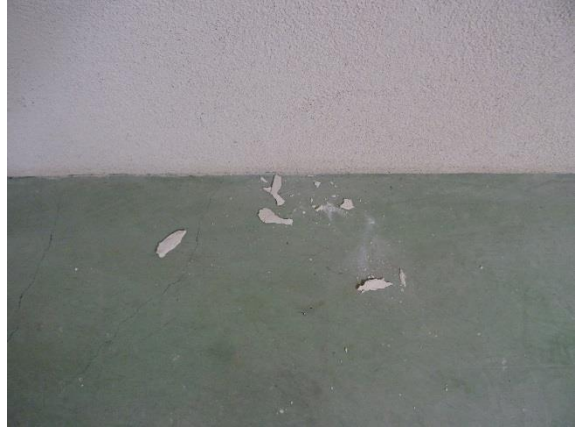
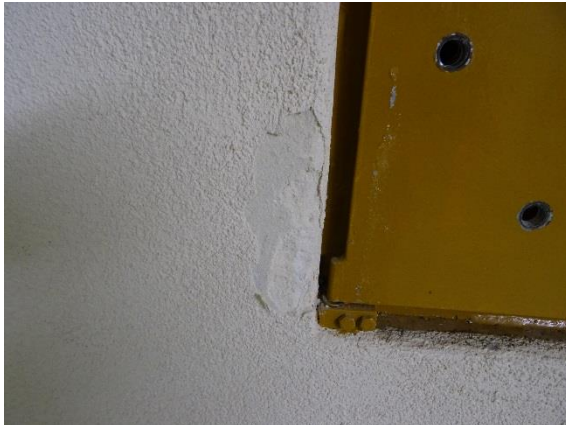
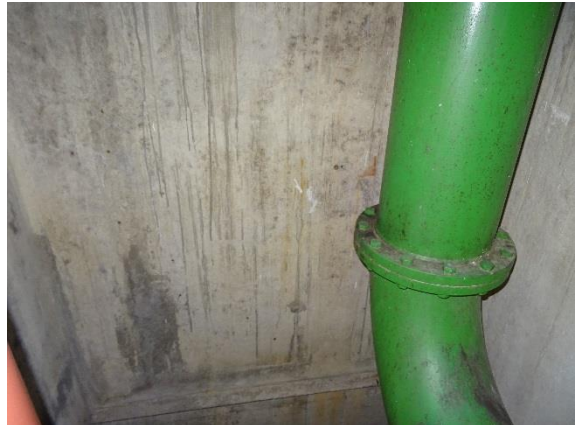
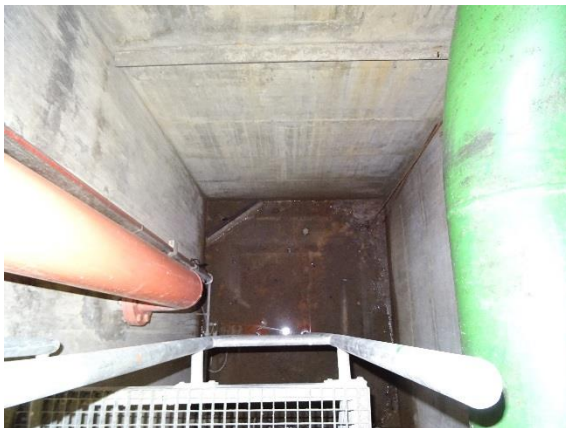
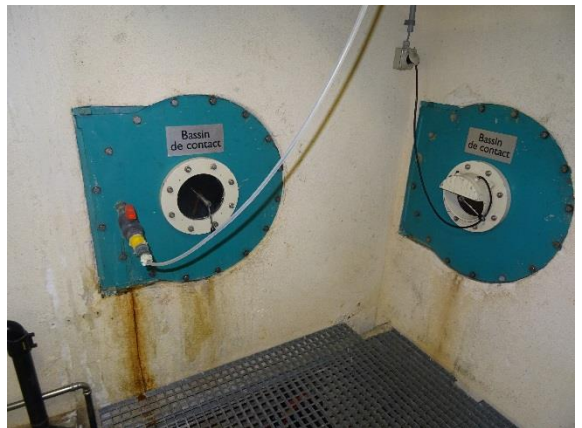
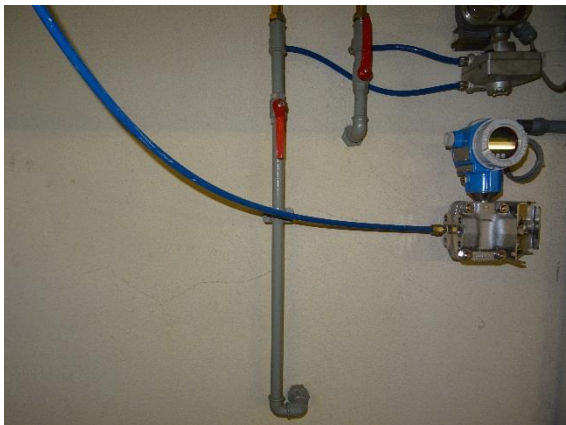
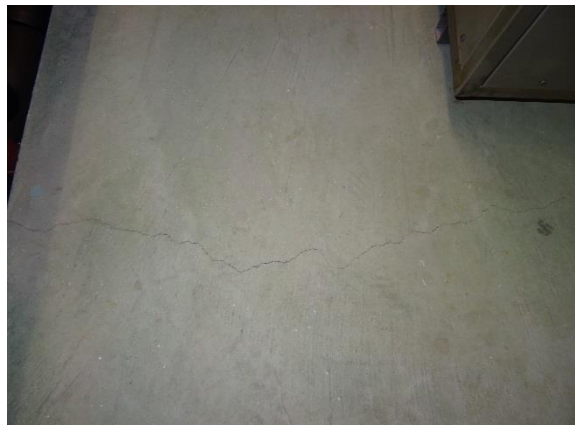
4.7 Niveau -2.52

Le niveau -2.52 datant de 1983, est dans un bon état général.

Les éléments suivants ont été observés :

- La chape au sol est localement fissurée ;
- Quelques fines fissures dans le crépi des murs,
- Tâches d'humidité et présence de salpêtre ;
- Décollement ponctuel du crépi contre les murs ;
- Traces de coulure d'eau au droit des hublots des réservoirs.
