STATION DE TRAITEMENT DES RUINETTES PROJET DE MODERNISATION DE LA STATION

DIAGNOSTICS ET MESURES COMPLÉMENTAIRES

Sion, le 20 décembre 2018
VD6934.500

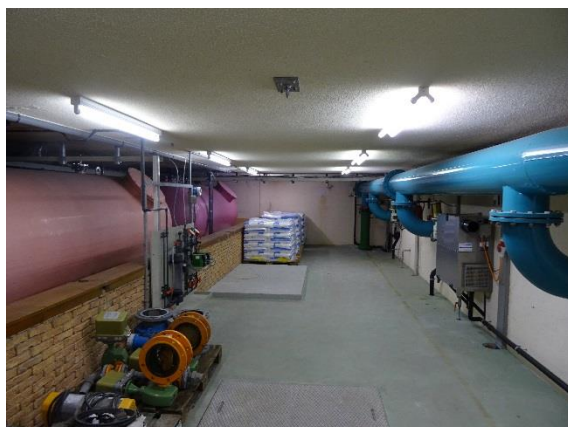
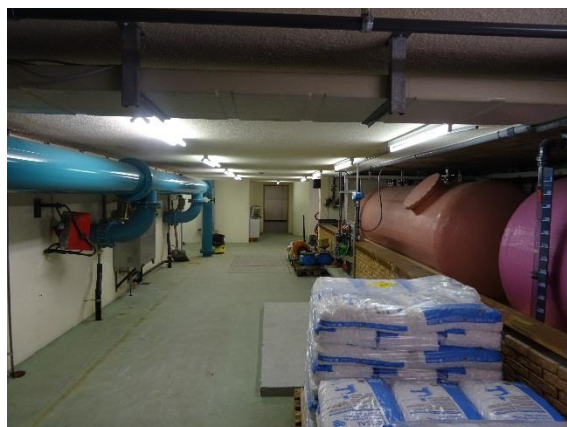
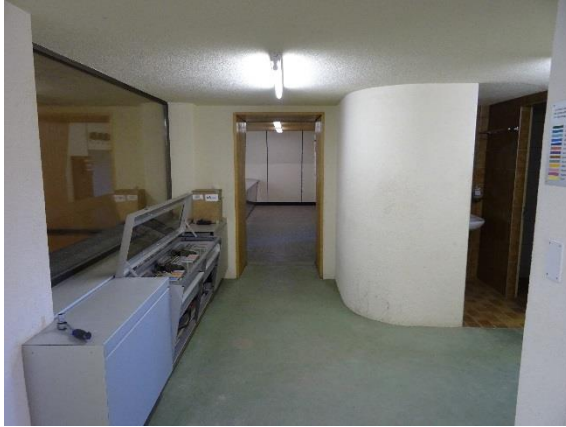
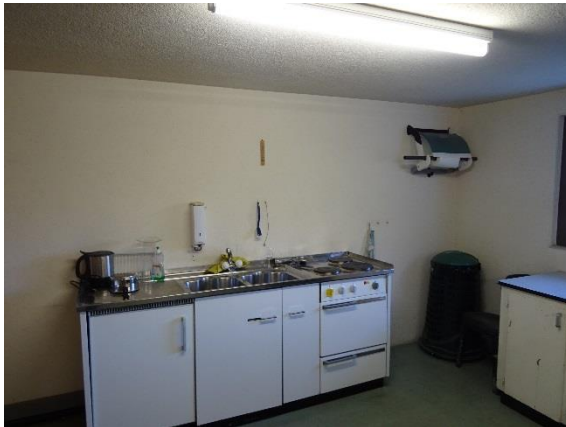
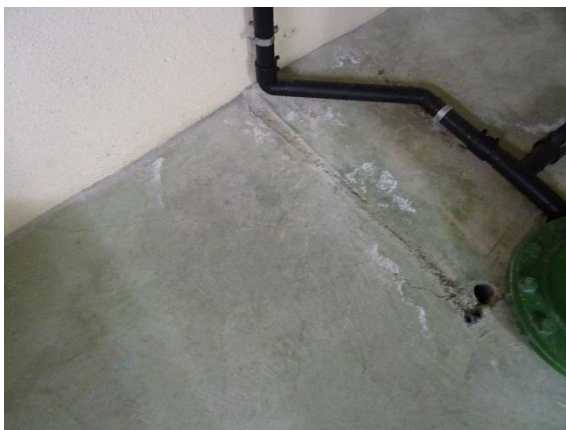
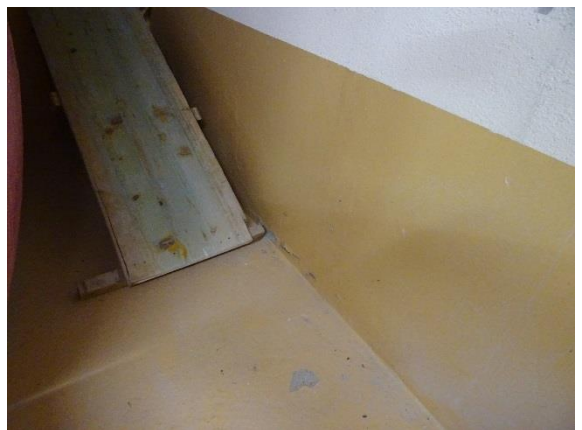
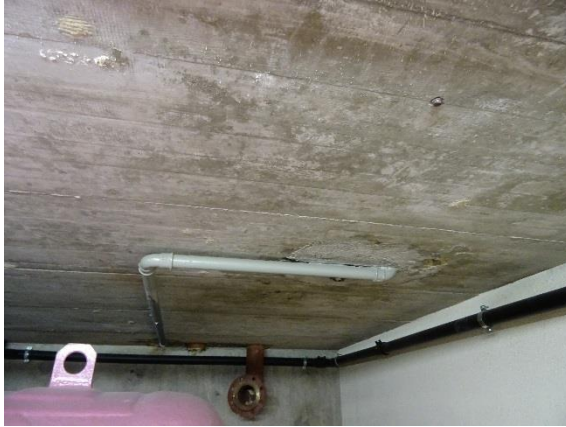
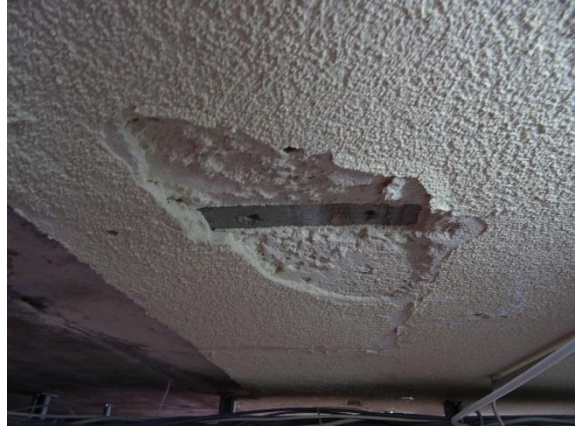
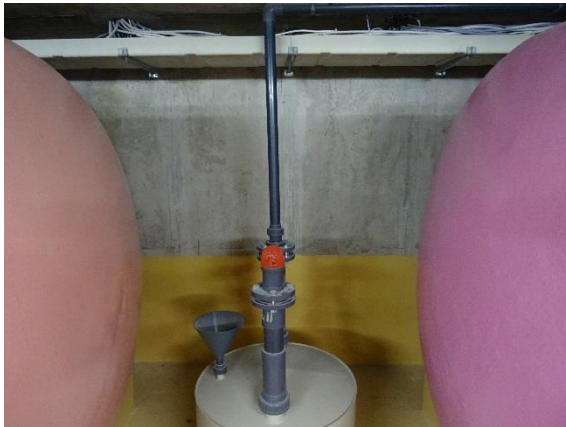
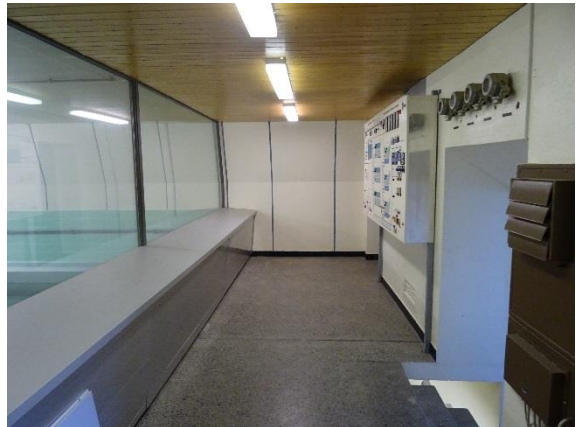
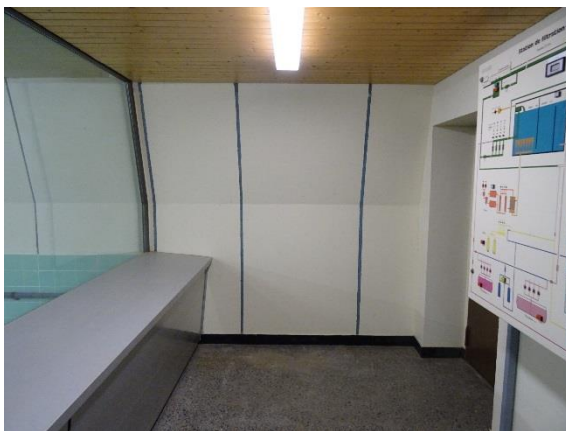
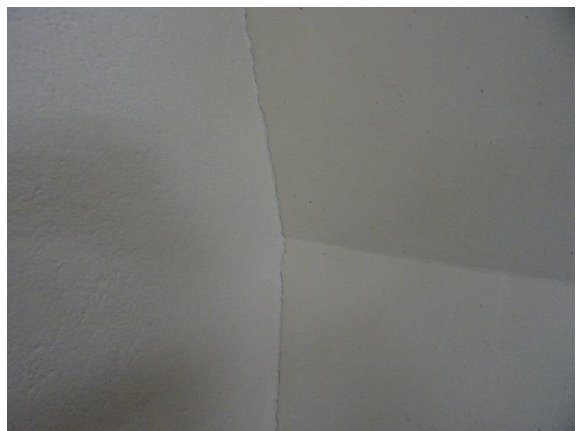
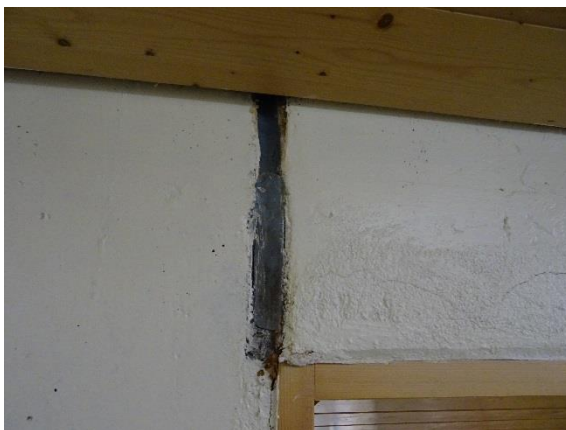
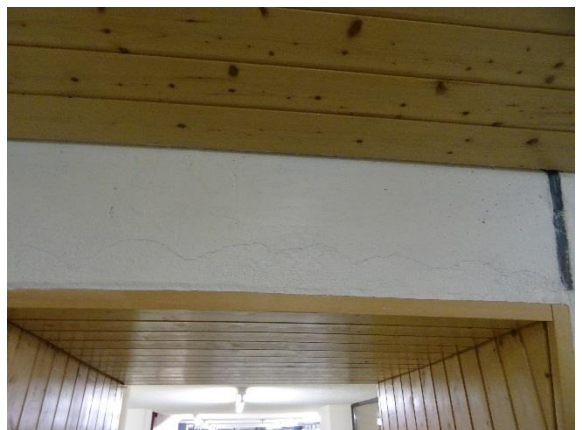
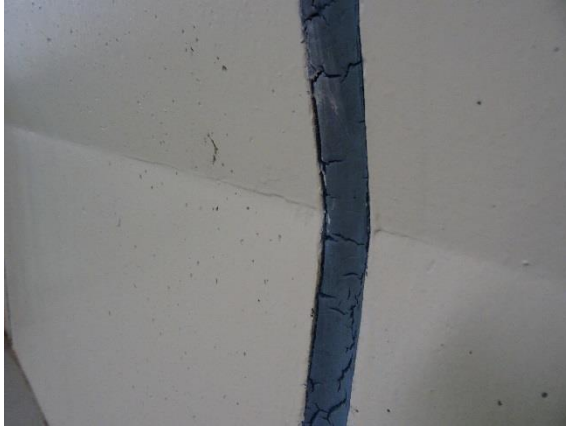
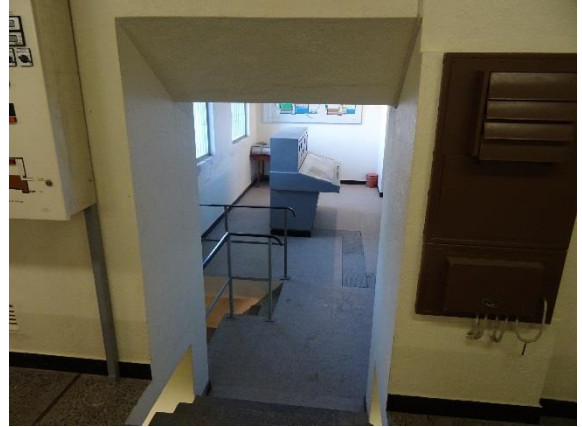
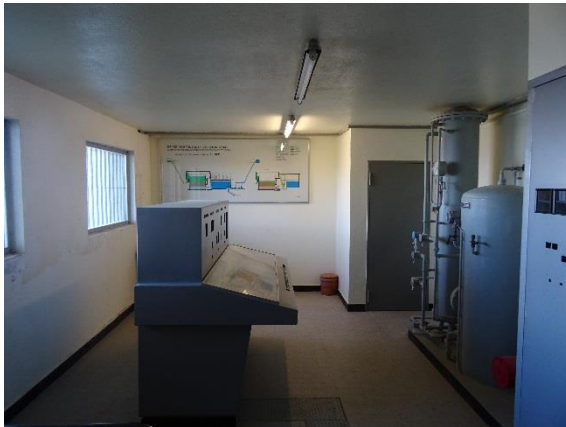
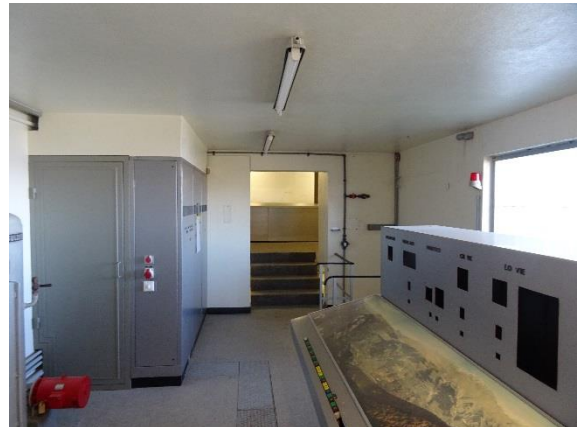
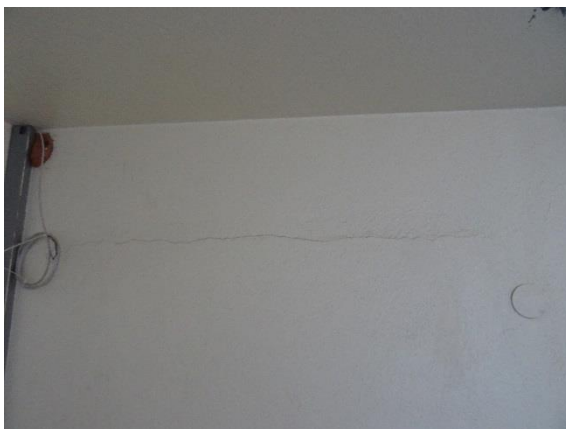
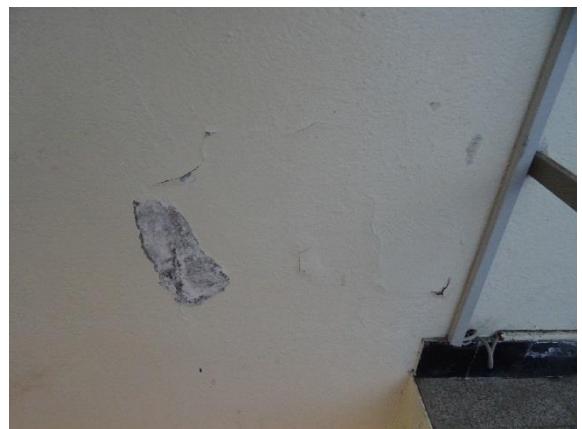
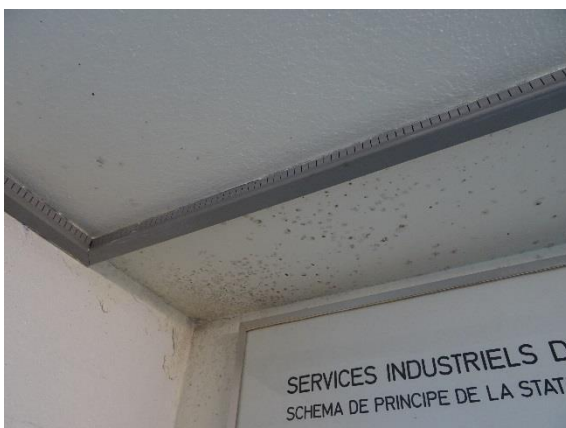
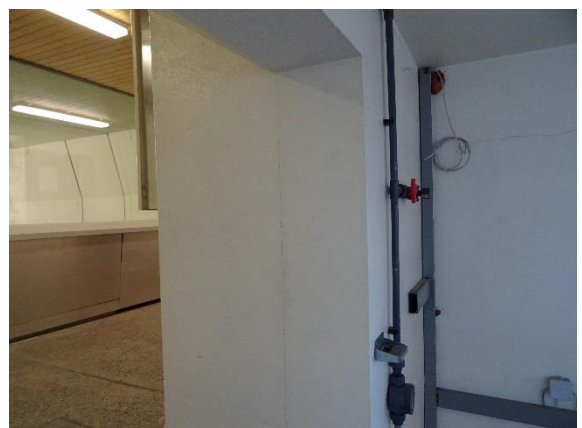
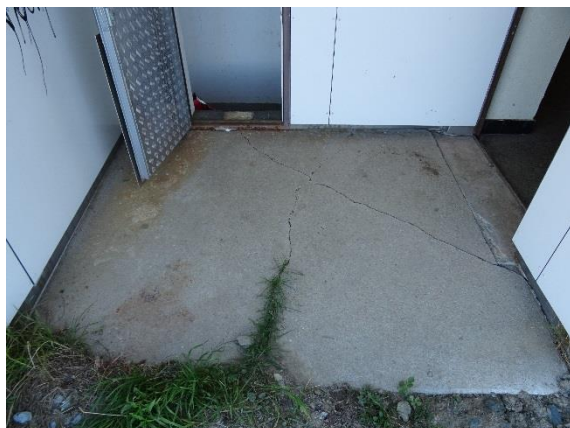
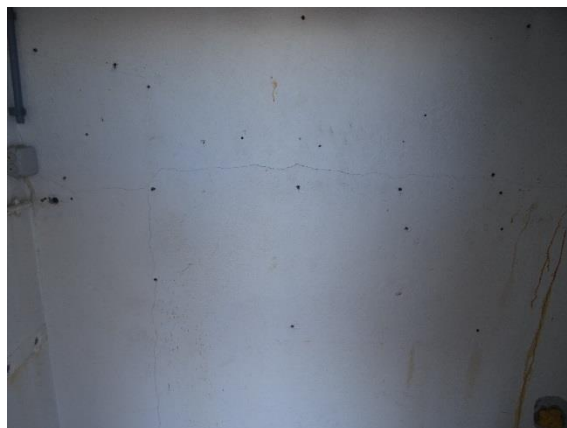
- La chape au sol est localement fissurée ;
- Décollement ponctuel de résine de protection contre les murs et de crépi contre les murs et au plafond ;
- Dépôts ponctuels de salpêtre au plafond.

Les éléments suivants ont été observés dans la partie datant de 1968 :

- Localement quelques fissures ;
- Quelques traces d'humidité et de salpêtre, peinture défraîchie ;
- Certains joints d'étanchéité entre les éléments préfabriqués sont en très mauvais état (fissuration importante) ;
- Certains joints d'étanchéité ont été refaits récemment, confirmant une dégradation des joints d'étanchéité entre les différents éléments préfabriqués ;
- Fissuration du dallage extérieur de l'entrée.

- Réfection ponctuelle ou surfacique du béton dans les zones où les armatures sont corrodées et provoquent l'éclatement du béton, en particulier dans les bassins des filtres A, B, C, D ;
- Réfection complète de la résine des bassins des filtres A, B, C, D ;
- Remplacement des lames déversantes déformées dans les bassins des filtres E et F ;
- Mise en place d'une résine dans les bassins des filtres E et F en remplacement du carrelage ou maintien du carrelage (présence d'amiante dans la colle) ;
- Assainissement des joints et de l'étanchéité entre les éléments préfabriqués du bâtiment de 1968 ;
- Assainissement de fissures et rafraichissement des peintures dans le bâtiment de 1968 ;
- Assainissement ponctuel de défauts mineurs tels que fissures, décollement de crépis et de résine, corrosion d'armature, traces de salpêtre, corrosion de cadre de porte métallique,...

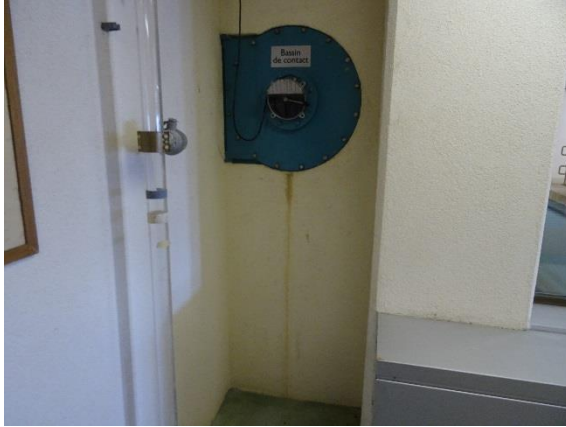
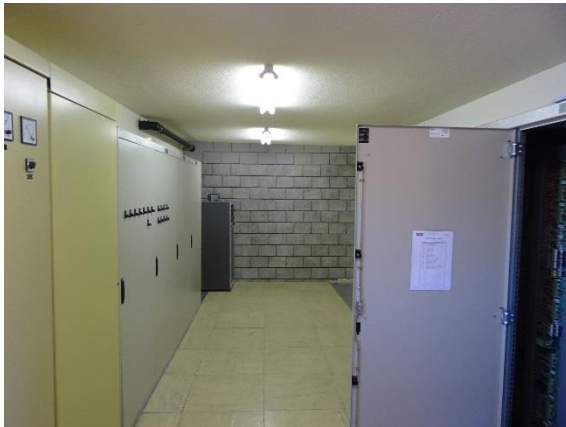
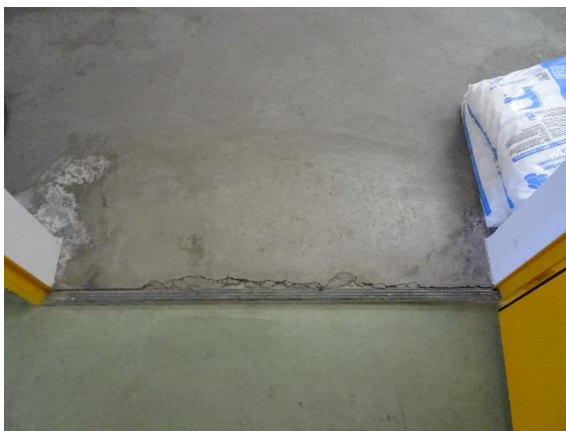
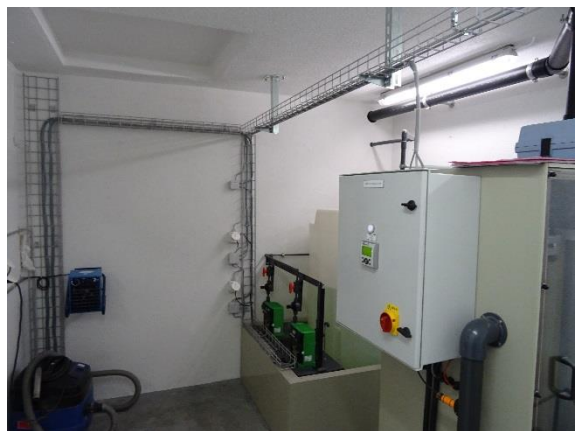
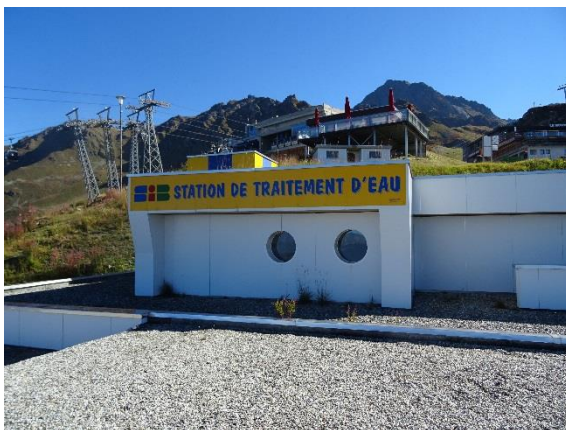
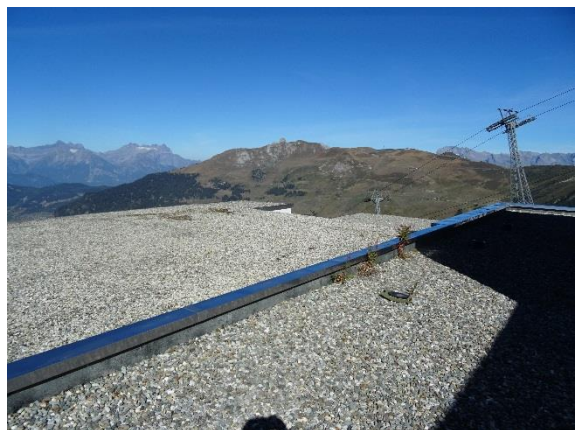
4.9 Niveau +2.52

Le niveau +2.52 datant de 1983, est dans un bon état général.

- La chape au sol est localement fissurée ;
- Tâches d'humidité et présence de salpêtre ;
- Traces de coulure d'eau au droit du hublot du bassin de contact ;
- La toiture plate extérieure et les ferblanteries paraissent en bon état. Il n'y a pas de trace d'humidité significative au plafond qui ferait penser à une dégradation de l'étanchéité.

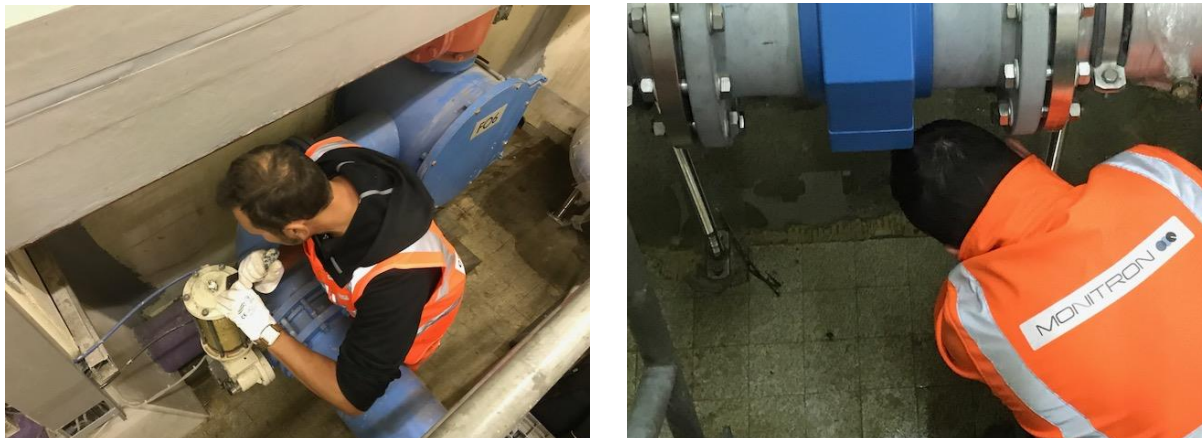
Figure 5.1 Prélèvement de peinture sur un vérin et de colle de carrelage

Monsieur Regnier et Monsieur Catimel du bureau CSD ont réalisé des prélèvements dans les peintures et dans les colles des carrelages. Les mesures de teneur en Plomb ont été réalisées avec l'appareil XRF.
