STATION DE TRAITEMENT LES RUINETTES - 1936 BAGNE PROJET DE MODERNISATION DE LA STATION

DIAGNOSTIC DES POLLUANTS DU BÂTI AVANT TRAVAUX

Lausanne, le 29.10.2018
VD06934.500

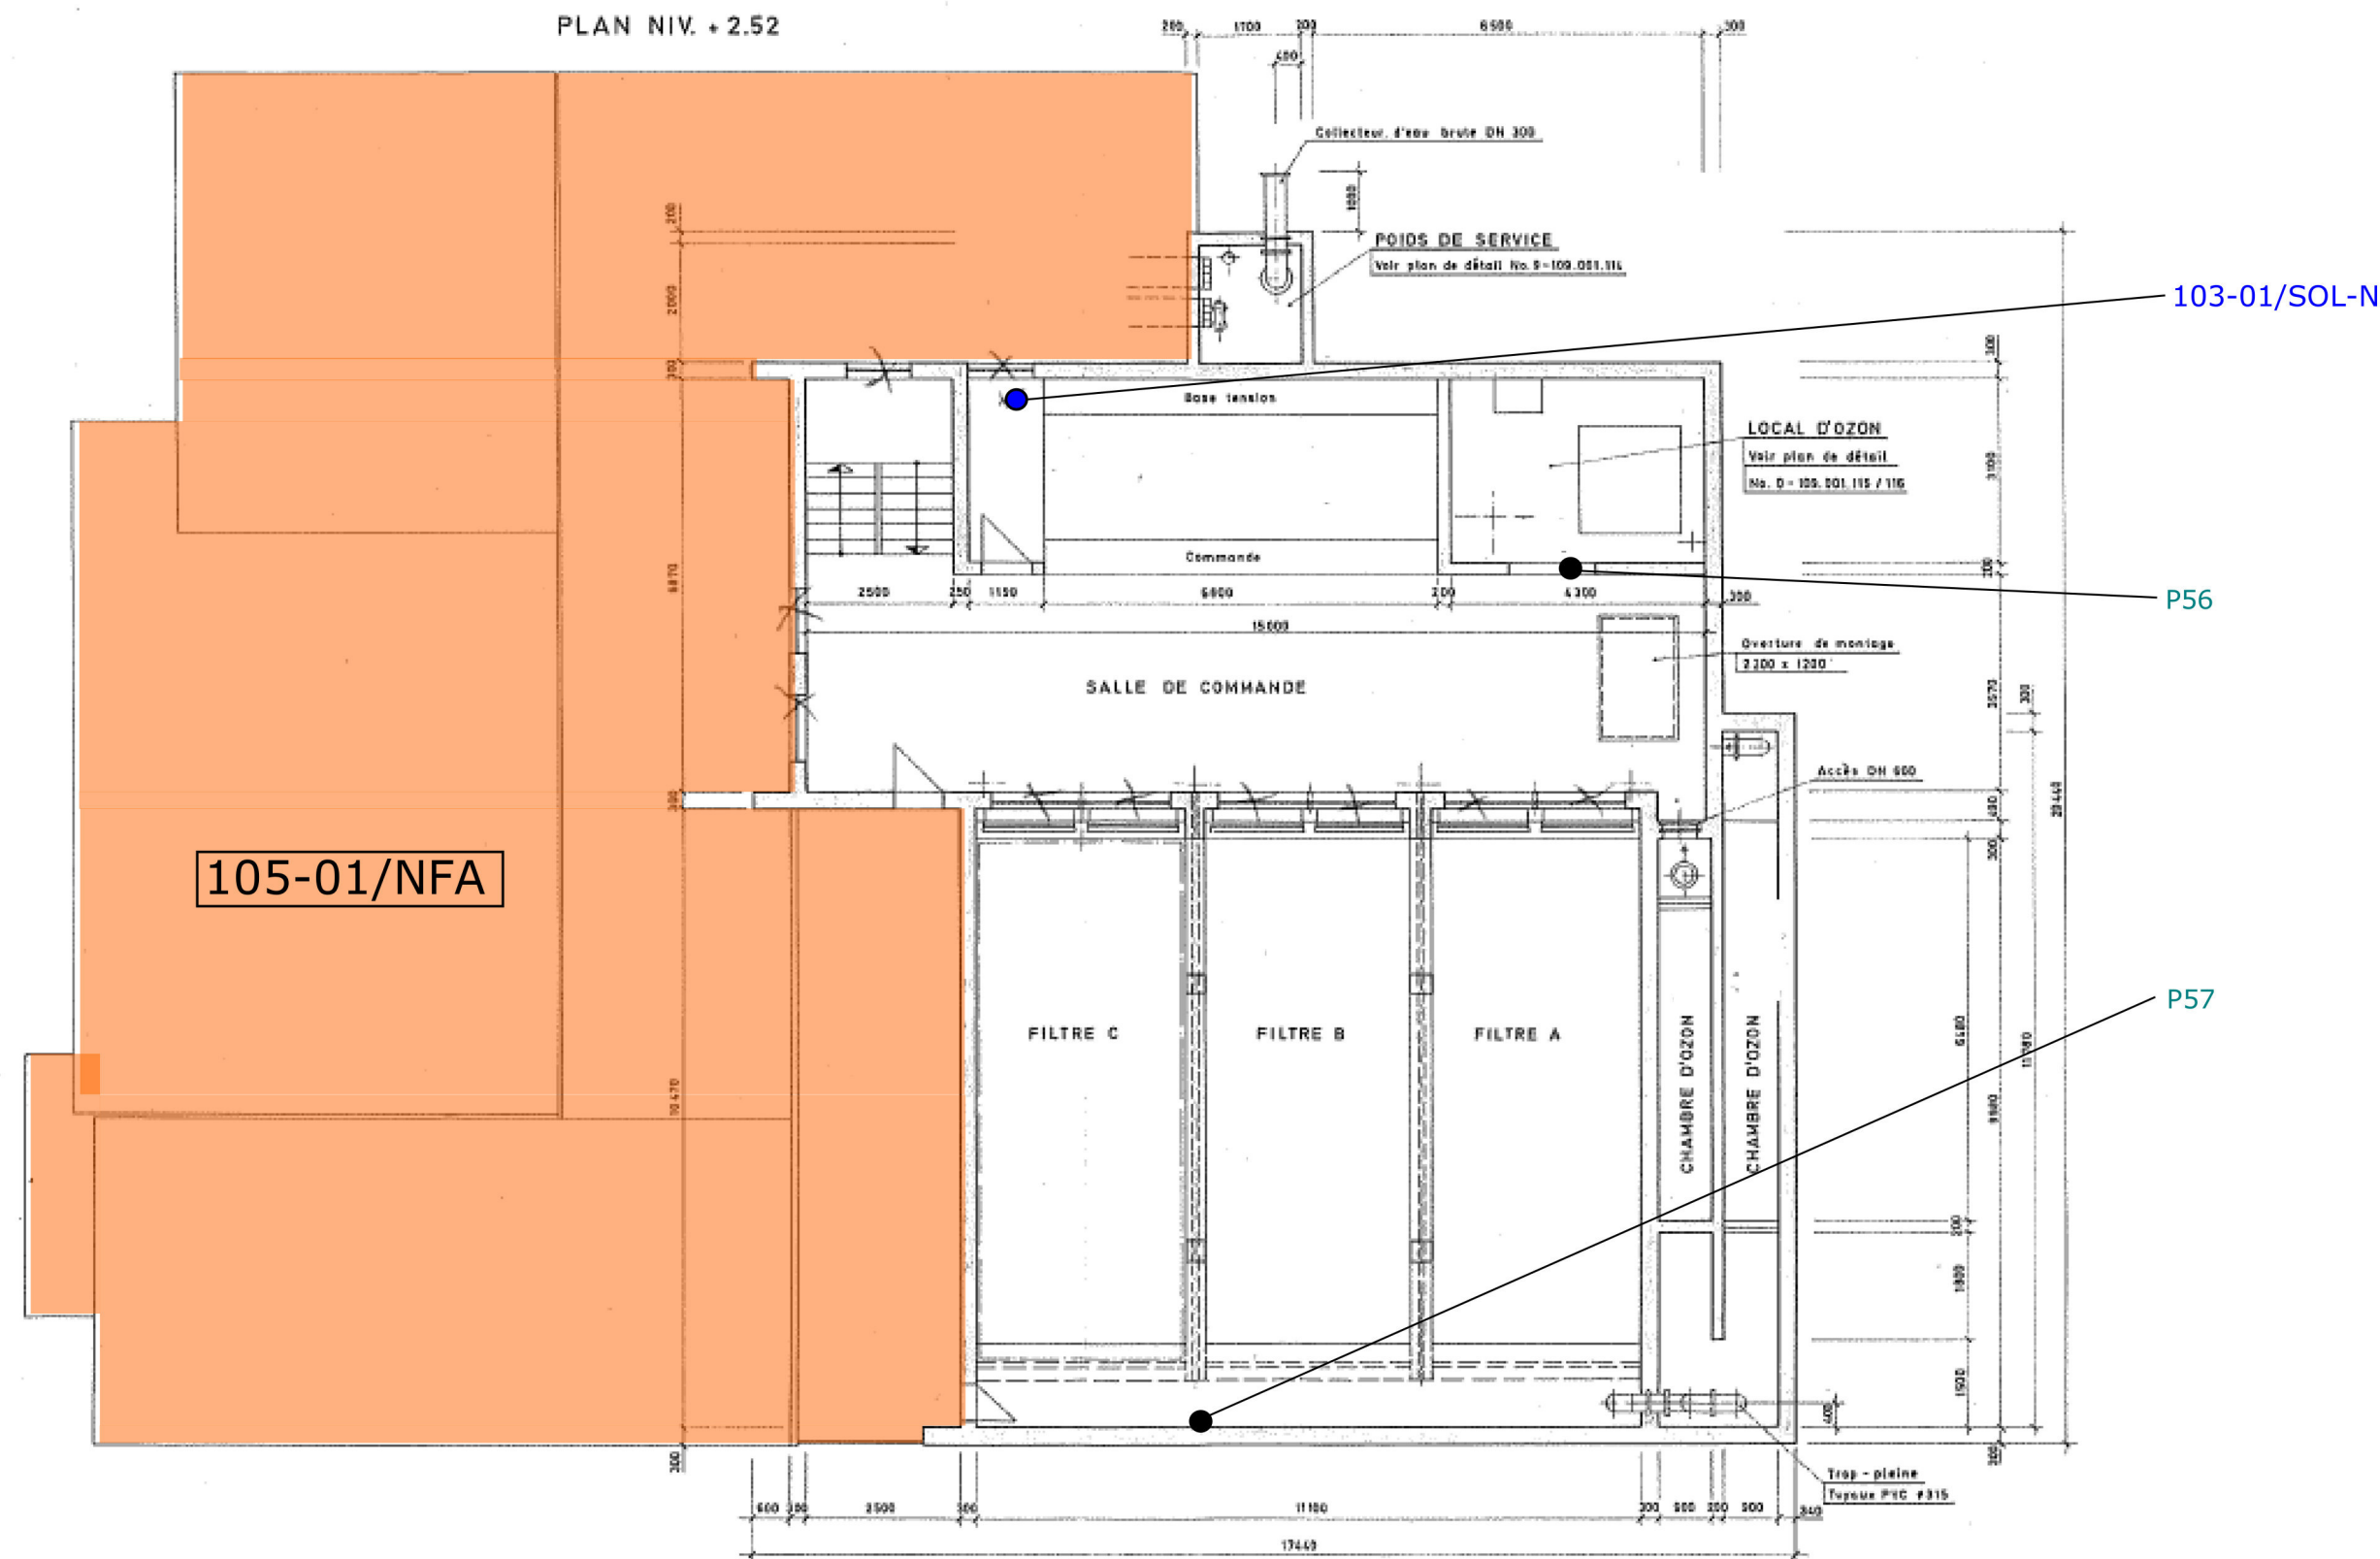
CSDINGENIEURS+		Annexe A4
Station de filtration de Verbier - Les Ruinettes		
Diagnostic polluants du bâti avant travaux		
CSD Ingénieurs SA Chemin de Montelly 78, CP 60 CH-1000 Lausanne 20 Tél (fax) +41 620 70 00 (01) www.csd.ch	Auteur: NRE Date: 25.10.18	Contrôle: FGE N° mandat: VD6934

Fiche d'identification 6			
Matériaux identifiés	Étanchéités toitures	Présence d'amiante	Amianté par défaut
N° d'identification / Étage / Localisation	105-01 toitures		
Référence plan	A4	Identification	EXP
Prélevé	non	Degré d'agglomération	NFA
Cause(s)	Non prélevé (non affecté par les travaux)		
Quantité approximative	indéterminé		
Assainissement avant travaux	oui		
Assainissement en utilisation normale	non		
Urgence d'assainir en utilisation normale	III	Mesure d'amiante dans l'air pour contrôle en utilisation normale	Pas nécessaire
Date de la prochaine évaluation	En cas d'incident		
Filière d'évacuation des matériaux	Décharge type E		
Procédure à suivre avant travaux			
Ces matériaux sont considérés comme amianté par défaut. Seules des analyses en laboratoire peuvent les considérer selon les résultats comme non amiantés.			
En cas d'interventions mécaniques sur ces matériaux ou/et en cas d'évacuation de ces matériaux, des analyses en laboratoire devront être préalablement effectuées par un diagnostiqueur amiante agréé. En cas de présence d'amiante, des travaux de désamiantage seront réalisés conformément aux prescriptions de la Directive CFST n° 6503 (décembre 2008), de l'art. 60 de l'OTConst et de l'Ordonnance sur la limitation et l'élimination des déchets (OLED).
