Cantone/Comune	GR/Mesocco, Hinterrhein
Tratta/Km di manutenzione	16/44.090 ÷ 50.800
RBBS	440+090 ÷ 508+800
TdCost -	080093
Lotto / Oggetto	Ispezioni gallerie, Lotto Mesolcina
Numero inventario	18.13.16.508.01

## Rapporto ispezione genio civile (GC)

Asse RBBS default	N13=	Punto inizio/fine	440/500 U[m]	89.5/739.9
Coordinate X/Y	733766.00 / 150640.00	Chilometro	485.000	
Comune	Mesocco	Altitudine [m]	1622	
Tratto di manutenz.	km 44.000 - 50.800	Filiale	F5	
IO-Tipo	Tuba della galleria	Ultima ispezione	CS: 2	29.05.2012
Numero IVO	18.13.16.508.01	Data di collaudo	sconosciuta	
Condizioni meteo	pioggia 10 °C	Autore rapporto:		
Unità territoriale	V	Project Partners Consulting Engineering Ltd		
Programma d'ispezione	GR-G	Data: Firma:

<div>Schweizerische Eidgenossenschaft Confédération suisse Confederazione Svizzera Confederaziun svizra</div>	Dipartimento federale dell'ambiente, dei trasporti, dell'energia e delle comunicazioni DATEC  <b>Ufficio federale delle strade USTRA</b> Divisione Infrastruttura stradale	Ispezione principale	
			Data: 04.06.2018
Tunnel San Bernardino		N° Man.: N13 407

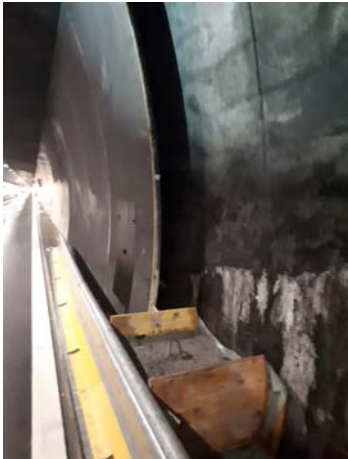
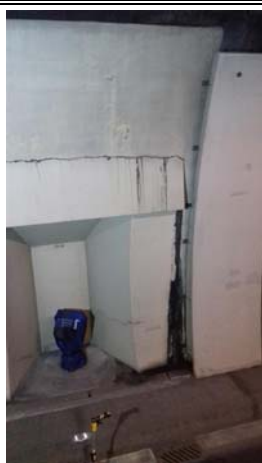
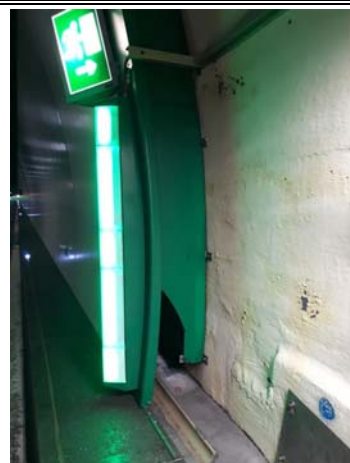
1 Intervento d'urgenza costruttivo  
 ripristino del paramento nella zona dell'incendio del bus

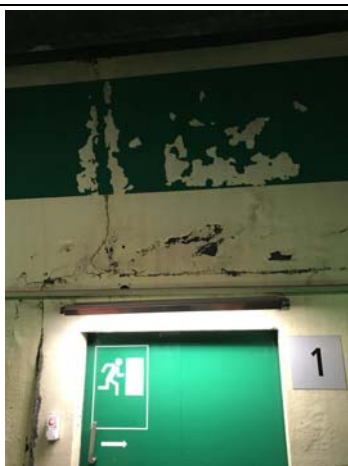
98

Tipo di constatazione	Metodo di esame	Foto	Riparato con
<b>Localizzazione descrizione e commento</b>			
<u><b>\ altra constatazione</b></u> 6.248, scrostamento vernice attorno alla via di fuga 1	10	98, 99	
<u><b>\ altra constatazione</b></u> 6.000 - 6.100, lastre prefabbricate distrutte a causa dell'incendio del bus nel maggio 2018: STATO 5. Puntelli provvisori	10	100, 101, 102	
<u><b>\ altra constatazione</b></u> 6.248 - 6.596, lastre prefabbricate: scrostamento vernice	10	103, 104	
<u><b>\ altra constatazione</b></u> 0.162, scrostamento locale della vernice protettiva	10	105	
<u><b>\ altra constatazione</b></u> 1.415, vernice scrostata presso l'uscita di sicurezza	10	106, 107	
<u><b>1210 Fessure longitudinali</b></u> 6.310, fessura nella lastra di rivestimento	10		
<u><b>1216 altre fessure</b></u> 5.200, fessure nei pressi della porta	10	108, 109, 110, 111	
<u><b>1216 altre fessure</b></u> 2.258, fessure presso la centrale di ventilazione	10	112, 113

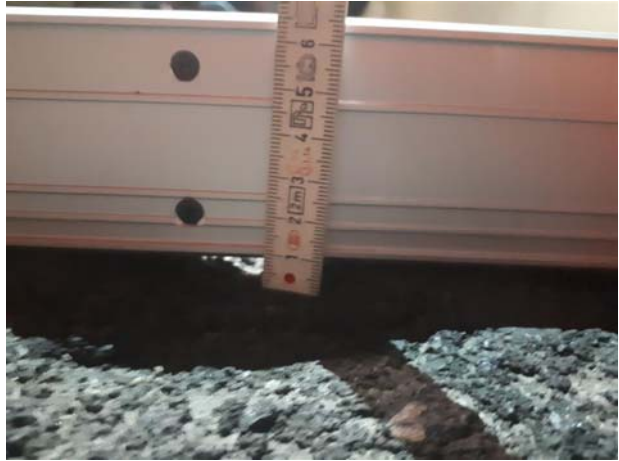
138	139
140	141

Interventi d'urgenza 1 Intervento d'urgenza costruttivo  
 ripristino pavimentazione nella zona dell'incendio del bus

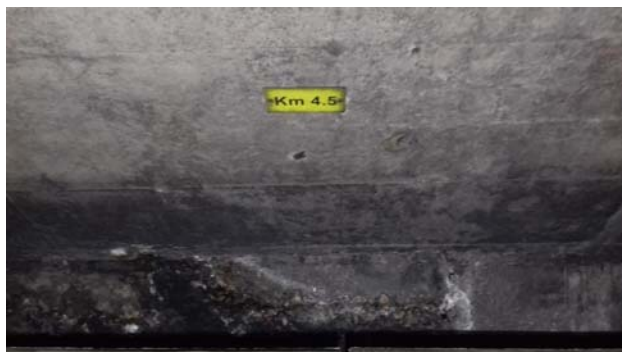
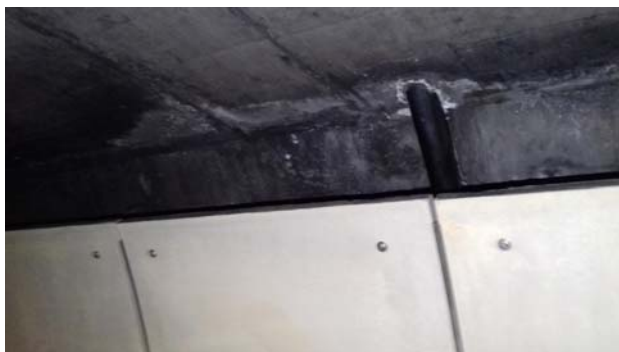
<b>301 Infiltrazioni</b> 0 - 6.596, infiltrazioni d'acqua provenienti dalle fessure lungo i bordi dx e sx della soletta, localmente su tutto il tunnel	10	193, 194, 195, 196, 197, 198, 199, 200, 201, 202	
<b>408 Attitudine al funzionamento ridotta</b> 6.000 - 6.100, Nella zona dell'incendio del bus del maggio 2018 si sono verificati danni importanti alla soletta che compromettono la stabilità: importanti fessure e danni strutturali con sollevamento nella parte centrale (stato 5). Provvisoriamente sono state effettuate iniezioni.	10	203, 204, 205, 206, 207, 208, 209, 210, 211, 212	
<b>507 Vuoti, nidi di ghiaia</b> 0.000 - 6.596, presenza di nidi di ghiaia, localmente lungo tutta la galleria	10	213, 214, 215, 216, 217, 218, 219, 220, 221, 222, 223, 224, 225, 226, 227, 228

Intervento consigliato	Commento	Categoria di lavoro	Anno da a		Costi stimati
230 Riattamento locale	risanamento zone ammalorate della soletta intermedia e interventi di riduzione delle infiltrazioni	6 Diversi lavori	2025	2025	-1

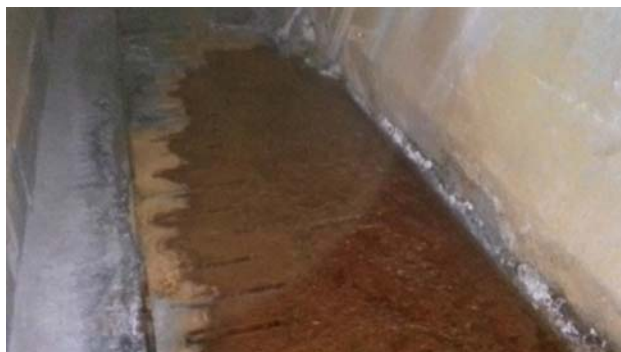
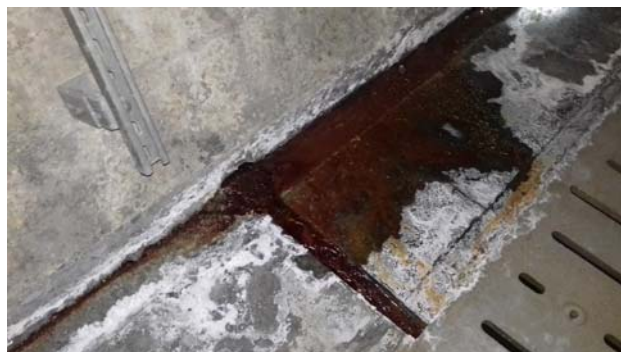
<u>Tipo di constatazione</u>	<u>Metodo di esame</u>	<u>Foto</u>	<u>Riparato con</u>
<b>Localizzazione descrizione e commento</b>			
<b><u>2101 Dilavamento calcareo</u></b> 0-6.596, presenza di depositi di colore nero presso le infiltrazioni di acqua, contenenti: calcare più solfati di S. Su ca. l'1 % della lunghezza	10, 13	325, 326	
<b><u>302 Umidità locale</u></b> 1.850, aree umide dovute alle infiltrazioni d'acqua del paramento per ca. il 3 % della lunghezza totale	10	327	
<b><u>311 Depositi di solfati</u></b> 0-6.596, presenza di incrostazioni bianche presso le infiltrazioni di acqua, contenenti: ossidi di Mg e K, solfati di Na, solfati di S. Su ca. il 5 % della lunghezza	10, 13	328	
<b><u>312 Depositi ossidati</u></b> 0-6.596, superficie bagnata con depositi rosso bruni, contenenti: calcare, più ossido di ferro (ruggine). Presenza sporadica per ca. il 2 % della lunghezza.	10, 13	329, 330

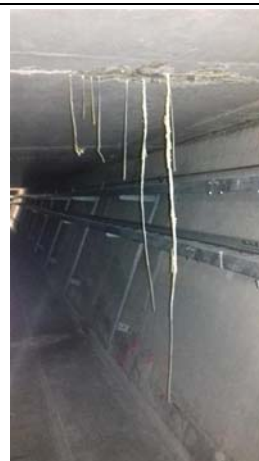
<u>Tipo di constatazione</u>	<u>Metodo di esame</u>	<u>Foto</u>	<u>Riparato con</u>
<b>Localizzazione descrizione e commento</b>			
<b>1203 Fessure dovute alle deformazione impedita</b> 0-6.596, Fessure nella piattabanda dovute al ritiro (soletta senza giunti di dilatazione) trasversali al cunicolo. Le fessure hanno una distanza tra di loro variabile tra 2m e 10m, spessore ca. 0.2mm, lungo tutta la galleria	10	333, 334	
<b>2102 Contenuto notevole di cloridi nella parte superficiale</b> 0-6.596, presenza di stalattiti di colore giallo, contenenti: cloruro di sodio con tracce di potassio. Su ca. il 5 % della lunghezza	10, 13	335, 336	
<b>2203 Macchie di ruggine</b> 0-6.596, Macchie di ruggine presso le fessure di ritiro della piattabanda, localmente.	10	337	
<b>301 Infiltrazioni</b> 0-6.596, Infiltrazioni d'acqua presso le fessure di ritiro nella piattabanda. Sporadiche	10	338

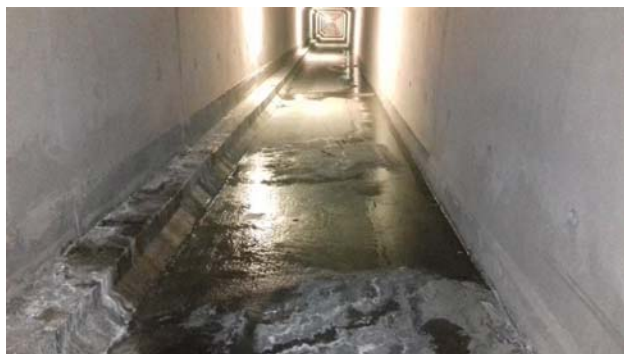
343

<u>Tipo di constatazione</u>	<u>Metodo di esame</u>	<u>Foto</u>	<u>Riparato con</u>
<b>Localizzazione descrizione e commento</b>			
<b>2203 Macchie di ruggine</b> 0.600-0.700; 6.450-6.596	10	339, 340	
<b>301 Infiltrazioni</b> 5.800-6.300, Infiltrazioni d'acqua attraverso fessure di ritiro trasversali e attraverso giunto di lavoro tra platea e parete sx, sparse per lunghezze variabili	10	341, 342, 343, 344	
<b>311 Depositi di solfati</b> 5.800-6.300, presenza di incrostazioni bianche presso le infiltrazioni di acqua, contenenti: ossidi di Mg e K, solfati di Na, solfati di S	10, 13	345, 346

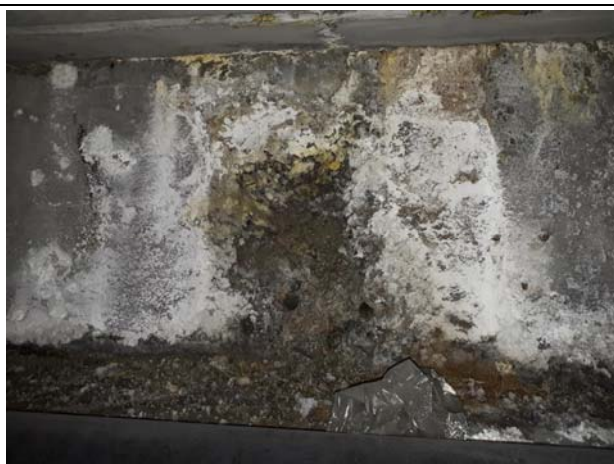
364

<u>Tipo di constatazione</u>	<u>Metodo di esame</u>	<u>Foto</u>	<u>Riparato con</u>
<b>Localizzazione descrizione e commento</b>			
<b>1303 Sfaldamenti</b> 0.000 - 3.000 presenza localizzata, calcestruzzo deteriorato	10	364, 365	
<b>1303 Sfaldamenti</b> 3.000-6.500 presenza localizzata, calcestruzzo deteriorato	10	366, 367	
<b>2102 Contenuto notevole di cloridi nella parte superficiale</b> 0-6.596, presenza di depositi di colore giallo, contenenti: cloruro di sodio con tracce di potassio. Su ca. il 3 % della lunghezza	10, 13	368, 369, 370, 371, 372, 373	
<b>301 Infiltrazioni</b> 0-6.596, Infiltrazioni d'acqua dal paramento localmente su tutta la lunghezza della galleria (ca. il 5-15%).	10	374, 375	
<b>305 Incrostazioni dovute all'infiltrazione d'acqua</b> 0-6.596, Si notano incrostazioni dovute alle infiltrazioni dal giunto fra la solletta e il paramento (non è stagno). Ca. il 5 % di tutta la lunghezza del cunicolo	10	376, 377, 378

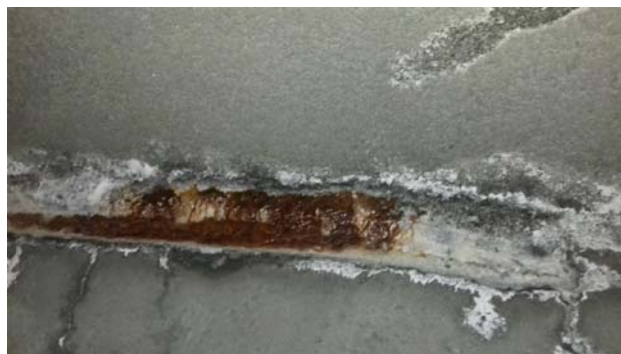
427

Tipo di constatazione	Metodo di esame	Foto	Riparato con
<b>Localizzazione descrizione e commento</b>			
<b>1203 Fessure dovute alle deformazione impedita</b> presso alcuni cunicoli di fuga, superficie bagnata con depositi rosso bruni, contenenti: calcare, più ossido di ferro (ruggine).	10	418, 419, 420	
<b>2101 Dilavamento calcareo</b> presso alcuni cunicoli di collegamento. Forte presenza presso i seguenti cunicoli: 1, 3 e 25, efflorescenze nei pressi delle fessure di ritiro in platea.	10	421, 422, 423	
<b>301 Infiltrazioni</b> presso alcuni cunicoli di collegamento. Forte presenza presso i seguenti cunicoli: 1, 31 e 33, zone umide dovute alle infiltrazioni	10	424, 425, 426	
<b>309 Insudiziamento</b> presso i seguenti cunicoli: 25, 31 e 33	10	427, 428

Intervento consigliato	Commento	Categoria di lavoro	Anno da a		Costi stimati
220 Intervento KBU	pulizia dei cunicoli e nuovo sistema di drenaggio per evacuare le acque provenienti dalle infiltrazioni ed evitare che si depositino sulla pavimentazione	6 Diversi lavori	2019	2019	60'000

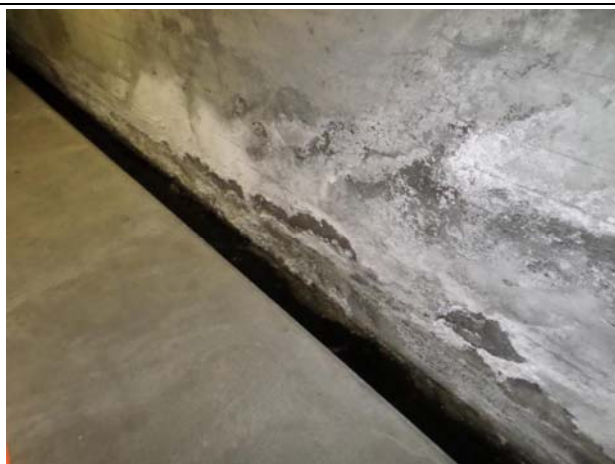
446

<b>Tipo di constatazione</b>	<b>Metodo di esame</b>	<b>Foto</b>	<b>Riparato con</b>
<b>Localizzazione descrizione e commento</b>			
<b>1203 Fessure dovute alle deformazione impedita</b> Pareti e soletta, Fessure di ritiro sulle pareti e la soletta	10	442	
<b>2101 Dilavamento calcareo</b> pareti e soletta, leggera presenza	10	443, 444	
<b>2204 Armatura leggermente corrosa</b> localmente, armatura esposta	10	445	
<b>301 Infiltrazioni</b> nel tratto di cunicolo ai piedi del pozzo di ventilazione, zone umide causate da infiltrazioni	10	446, 447

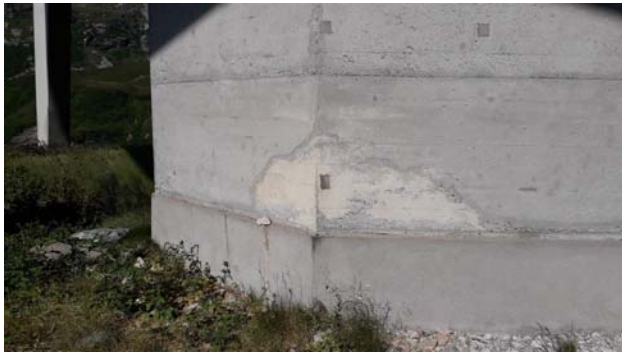
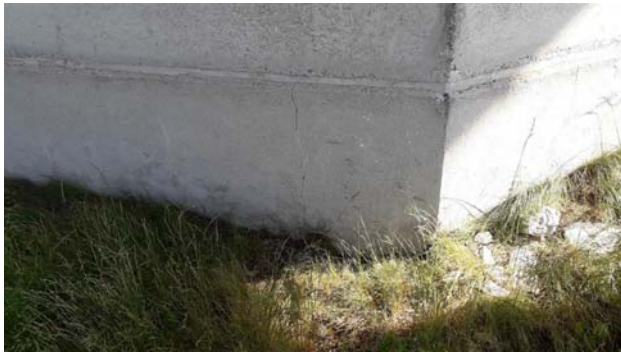
449	450.1

Tipo di constatazione	Metodo di esame	Foto	Riparato con
<b>Localizzazione descrizione e commento</b>			
<b>1216 altre fessure</b> Al piede del camino, fessure e sovraprofilo ai piedi del camino che si stacca	10	449, 450.1	
<b>507 Vuoti, nidi di ghiaia</b> elevazioni, nidi di ghiaia presso le elevazioni	10	451, 452, 453, 454, 455

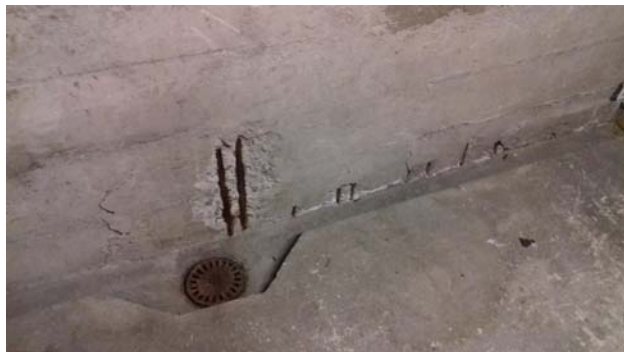
<b>Tipo di constatazione</b>	<b>Metodo di esame</b>	<b>Foto</b>	<b>Riparato con</b>
<b>Localizzazione descrizione e commento</b>			
<b>1216 altre fessure</b> volta e platea, fessure di ritiro	10	456, 457, 458	
<b>141 Rivestimento di copertura sparendo (usura)</b> ai piedi delle elevazioni esterne alla centrale, armatura esposta localmente	10	459	
<b>2101 Dilavamento calcareo</b> muri esterni alla centrale, presenza di efflorescenze localmente	10	460

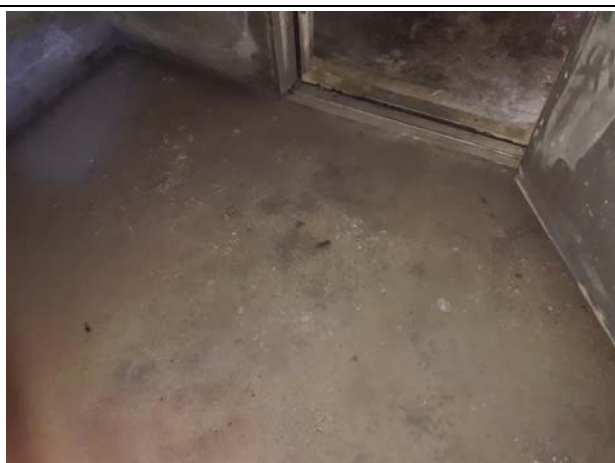
487

<u>Tipo di constatazione</u>	<u>Metodo di esame</u>	<u>Foto</u>	<u>Riparato con</u>
<b>Localizzazione descrizione e commento</b>			
<b>1303 Sfaldamenti</b> elevazioni cunicolo, distacchi di calcestruzzo e sgretolamento del calcestruzzo fortemente deteriorato a causa delle infiltrazioni	10	461, 462, 463, 464, 465	
<b>2101 Dilavamento calcareo</b> Paramenti, pavimentazione e volta, forti efflorescenze su tutto il cunicolo	10	466, 467, 468, 469, 470, 471, 472, 473, 474, 475, 476, 477, 478	
<b>301 Infiltrazioni</b> sparse su tutto il cunicolo, infiltrazioni sparse su tutto il cunicolo	10	479, 480, 481, 482, 483, 484, 485	
<b>303 Umidità estesa</b> parte inferiore dell'ultimo tratto del cunicolo, dal pozzo inclinato ci sono venute d'acqua che causano presenza di acqua nell'ultimo tratto del cunicolo.	10	486, 487, 488, 489

<u>Intervento consigliato</u>	<u>Commento</u>	<u>Categoria di lavoro</u>	<u>Anno</u>		<u>Costi stimati</u>
			<u>da</u>	<u>a</u>	
230 Riattamento locale	- risanamento del calcestruzzo ammalorato - interventi di riduzione delle infiltrazioni	6 Diversi lavori	2026	2026	-1

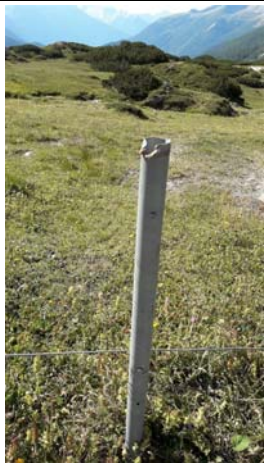
<u>Tipo di constatazione</u>	<u>Metodo di esame</u>	<u>Foto</u>	<u>Riparato con</u>
<b>Localizzazione descrizione e commento</b>			
<u>\ altra constatazione</u> piazze esterno: recinzione, la recinzione è danneggiata		490	
<b>1203 Fessure dovute alle deformazione impedita</b> elevazioni locale tecnico	10	491

<u>Intervento consigliato</u>	<u>Commento</u>	<u>Categoria di lavoro</u>	<u>Anno da a</u>		<u>Costi stimati</u>
220 Intervento KBU	ripristino recinzione danneggiata	3 Costruzione in metallo	2019	2019	400

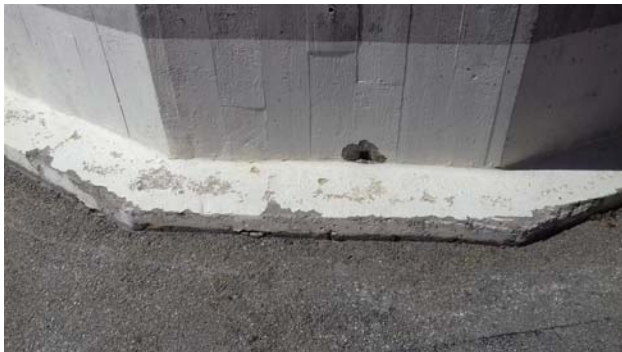
<b>Tipo di constatazione</b>	<b>Metodo di esame</b>	<b>Foto</b>	<b>Riparato con</b>
<b>Localizzazione descrizione e commento</b>			
<b>1216 altre fessure</b> lato esterno, fessure sul lato esterno del camino	10	508	
<b>1303 Sfaldamenti</b> presso la parte bassa del camino, distacchi di calcestruzzo	10	509, 510	
<b>509 Copertura dell'armatura insufficiente</b> presso i distacchi ai piedi del camino, ferro a vista	10	511, 512

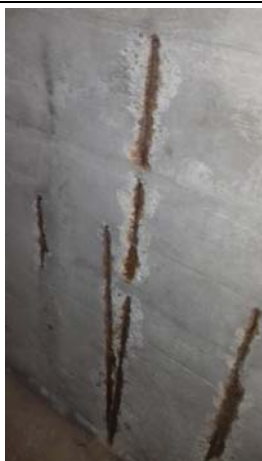
498

<b>Tipo di constatazione</b>	<b>Metodo di esame</b>	<b>Foto</b>	<b>Riparato con</b>
<b>Localizzazione descrizione e commento</b>			
<b>1006 Spostamenti relativi</b> sotto la centrale di ventilazione presso l'accesso al cunicolo: nell'elevazione, Spostamento differenziale di circa 2-3 cm. Tale disassamento è rimasto invariato negli ultimi 10 anni (segnalazione UTV)	10	492	
<b>1216 altre fessure</b> volta e pareti, fessure causa dello spostamento relativo del cunicolo	10	493	
<b>2101 Dilavamento calcareo</b> pareti e soletta, efflorescenze	10	494, 495, 496, 497	
<b>509 Copertura dell'armatura insufficiente</b> pareti e soletta per circa 3 mq, armatura esposta	10	498, 499, 500, 501

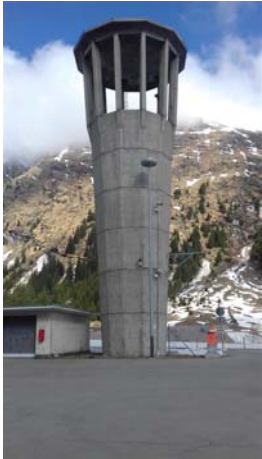
<div>523</div>
--	----------------

<u>Tipo di constatazione</u>	<u>Metodo di esame</u>	<u>Foto</u>	<u>Riparato con</u>
Localizzazione descrizione e commento			
<b>2203 Macchie di ruggine</b> parte bassa camino, macchie di ruggine		523

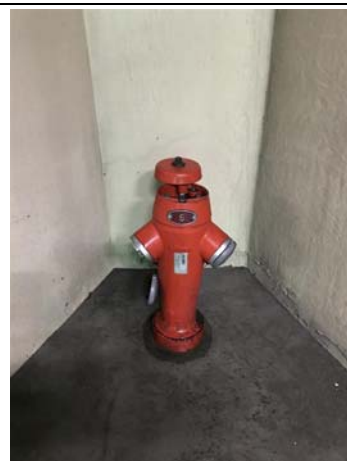
<u>Tipo di constatazione</u>	<u>Metodo di esame</u>	<u>Foto</u>	<u>Riparato con</u>
<b>Localizzazione descrizione e commento</b>			
<u>\ altra constatazione</u>	10	504	
0 - 6.596 nicchie idranti, smaltatura idranti corrosa

<u>Intervento consigliato</u>	<u>Commento</u>	<u>Categoria di lavoro</u>	<u>Anno da a</u>		<u>Costi stimati</u>
220 Intervento KBU	migliorare la smaltatura degli idranti corrosi	6 Diversi lavori	2019	2019	-1

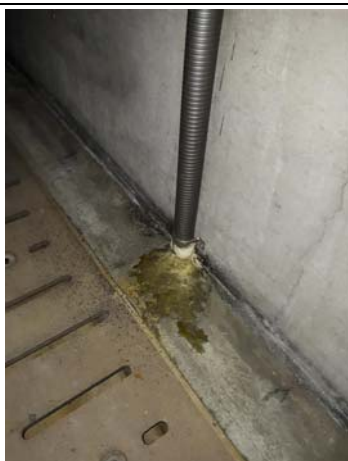
509.1

Tipo di constatazione	Metodo di esame	Foto	Riparato con
<b>Localizzazione descrizione e commento</b>			
<b>1306 Bulloni mancanti, non tirati o rotti</b> localmente presso i pozzetti dissabbiatori lungo tutto il cunicolo, pozzetti con punti di fissaggio danneggiati, arrugginiti, incrostati o assenti (mancanza bulloni)	10	510.1	
<b>316 Raccordi di tubazioni non stagni</b> localmente lungo tutto il cunicolo, raccordi tubi non stagni con perdite di acqua	10	511.1

Intervento consigliato	Commento	Categoria di lavoro	Anno da a		Costi stimati
220 Intervento KBU	riparazione pozzetti dissabbiatori e raccordi alle tubazioni	6 Diversi lavori	2019	2019	12'000

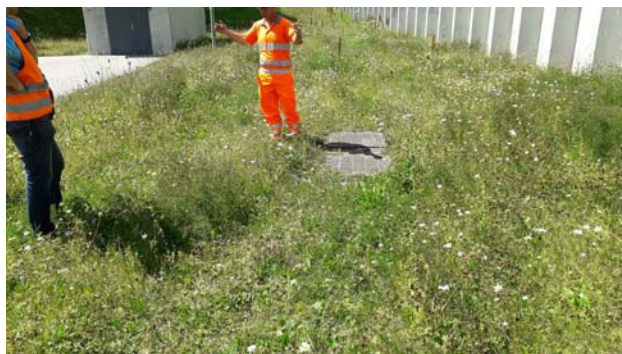
58

**Stato** 92 Rischio probabile  
**Descrizione** camera interrata in calcestruzzo armato. Impossibile accedervi.
