Gemeindeverwaltung Zumikon, Liegenschaften  
Erneuerung «Dorfgarage» Zumikon  
Dorfplatz 1, 8126 Zumikon

1287\_1906-030b

## Machbarkeitsstudie Erneuerung «Dorfgarage» Zumikon

12.12.2019

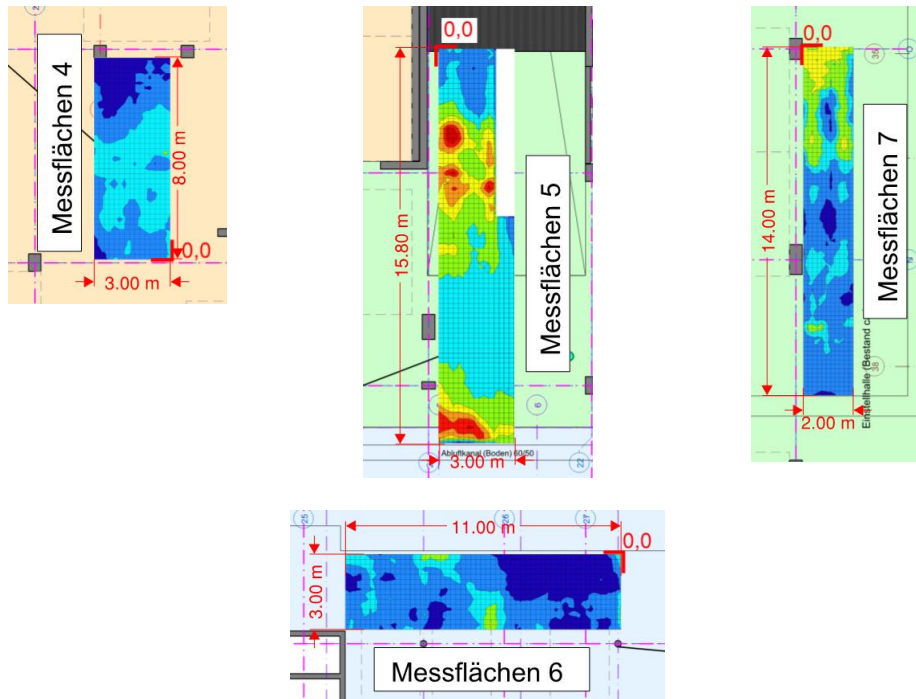
Abb. 3: Messwerte zu den Potentialfeldmessungen Boden UG2 (Messstellen, 4, 6 und 7) und Rampe (Messstelle 5) [MTQ]

Die vier Messstellen (siehe auch Abb. 3) zeigen hauptsächlich Potentiale zwischen  $-80 \text{ mV}_{\text{CSE}}$  (dunkelblau) bis  $-260 \text{ mV}_{\text{CSE}}$  (türkis).

Die «Messstelle 5», welche den Rampenbereich im UG2 betrifft, weist verschiedene Stellen mit erhöhtem negativem Potential von bis zu  $-560 \text{ mV}_{\text{CSE}}$  (dunkelrot) auf. Die Stellen korrelieren mit den Rissen in der Fahrbahn. Die Stelle wurde auch sondiert und es wurden auch Chloridproben entnommen (S-224). Messwerte dazu sind in den vorherigen Kapiteln einsehbar.

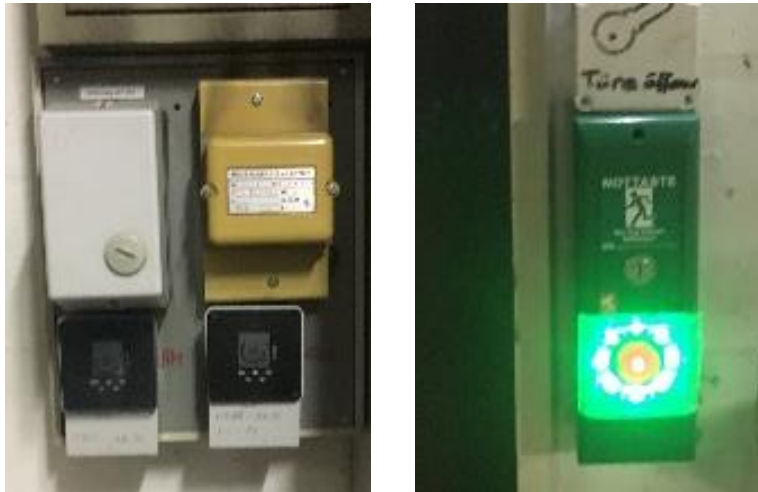
Abb. 5: verschiedene Zugangs- Sicherheitsvorrichtungen

Schwachstromanlagen / Sicherheitsanlagen an den diversen Ausgängen in die Gebäude funktionieren einwandfrei, auch hier braucht es aus technischen Gründen keine Anpassung. Vorhanden sind aber noch etliche alte Installationen, welche nicht mehr verwendet werden und rückgebaut werden sollten.

Im Bereich Sicherheitsanlagen (Zutrittskontrolle) zu den Häusern sollten die bestehenden Installationen für Türen, welche nicht mehr gebraucht werden, entfernt werden. Die restlichen Installationen sollten grundsätzlich bestehen bleiben. Punktuell werden Anpassungen erfolgen, um ein gesamtheitlich durchgängiges Erscheinungsbild herzustellen.

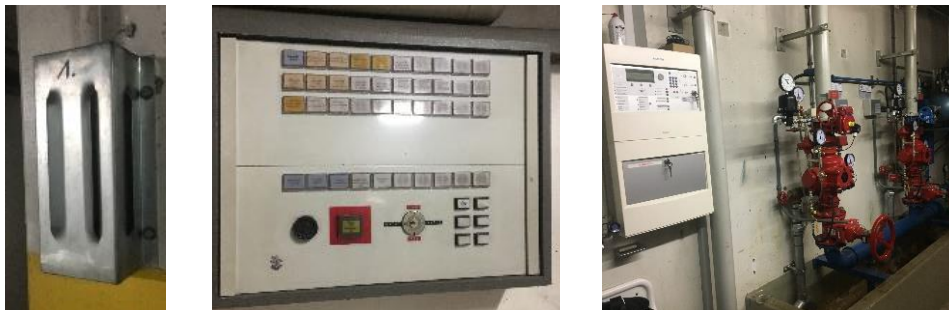
Abb. 6: Links: CO-Fühler; Mitte: Fernsignaltableau; Rechts: Sprinkleranlage

Ebenso verhält es sich mit den vorhandenen CO Fühlern, welche heute pneumatisch gesteuert sind. Diese funktionieren einwandfrei und wurden vor ca. 2 Jahren (2017) ersetzt.

Die Sprinklerzentrale wurde im Jahr 2017, in Folge der Generalüberholung, erneuert. Die komplette Alarmzentrale wurde im Jahr 2018 erneuert, daher besteht kein Anpassungsbedarf.

Das bestehende Fernsignaltableau ist heute ca. 40-jährig, funktioniert einwandfrei und braucht keine Anpassungen, solange keine Erweiterungen vorgenommen werden.

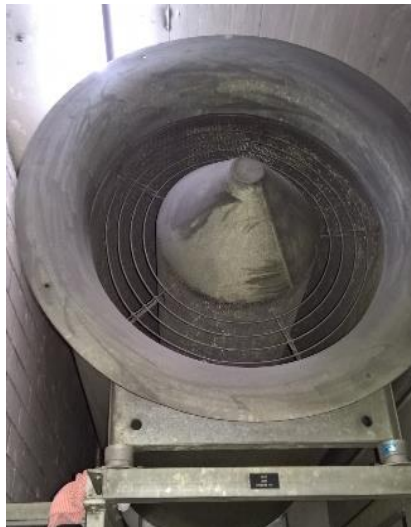
Abb. 8: Axial-Abluftventilatoren aus dem Jahr 1979

Die vorhandenen Lüftungsanlagen stammen aus dem Erstellungsjahr 1979. Im 1.UG wird unterhalb der Decke die Luft abgesogen und im 2.UG wird die Luftabsaugung über den Boden (Bodenkanäle) realisiert. Die Nachströmung erfolgt natürlich über Öffnungen in der Fassade respektive über Lichtschächte auf der NW und NO-Fassade. Die vorhandenen Axial-Abluftventilatoren funktionieren einwandfrei.

Um den neuen Vorschriften für die Belüftung der Parkgarage im 1. UG und 2. UG entsprechen zu können, wird eine neue Lüftungsanlage benötigt. Die Lüftungsanlage besteht aus einer mechanischen Zuluft sowie einer mechanischen Abluft. Die Lüftungsgeräte werden im 1. UG platziert. Dazu muss für die Zuluft eine neue Zentrale inkl. Aussenluftfassung geschaffen und die bestehenden Abluftzentralen zusammengelegt und vergrössert werden. Die bestehenden Lüftungsinstallationen innerhalb des Gebäudes werden komplett ersetzt. Die Fortluft wird am bestehenden Ort ins Freie geführt. Das belassen der bestehenden Abluftanlage wird nicht empfohlen, heisst die bestehende Abluftanlage wird komplett rückgebaut.

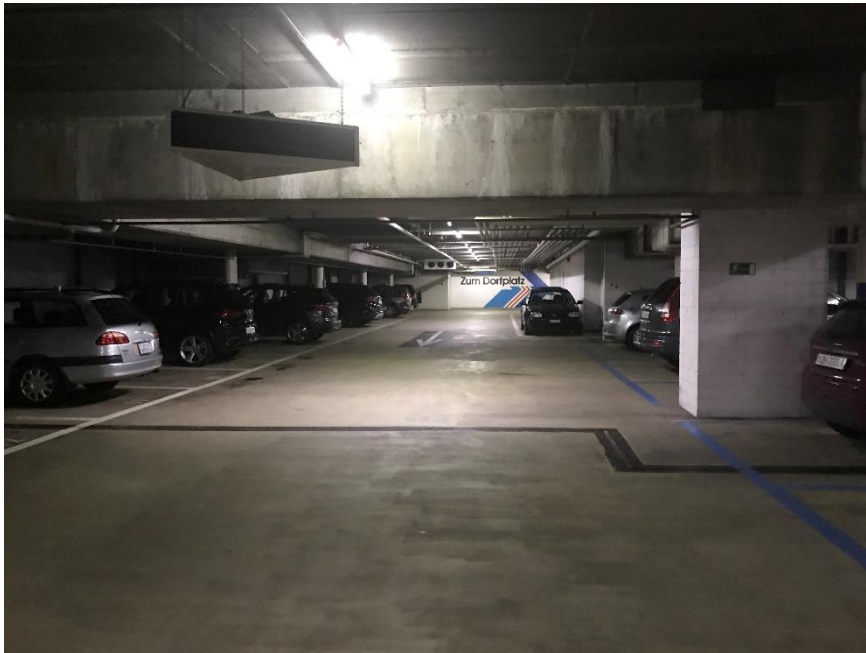
Abb. 12: Bestehende schwache Ausleuchtung in der Dorfgarage

Die Ausleuchtung der Flächen entspricht nicht mehr heutigen Anforderungen (siehe Abb. 12).

Die vorhandene Beleuchtung sollte komplett, anhand einem neuen Lichtkonzept, ersetzt werden. Im Bereich der Ausgänge Parkgarage ist eine höhere Lichtstärke gegenüber dem Rest der Parkgarage angedacht. Die neue Beleuchtung soll wirtschaftlich mit LED-Lichttechnik erstellt werden.

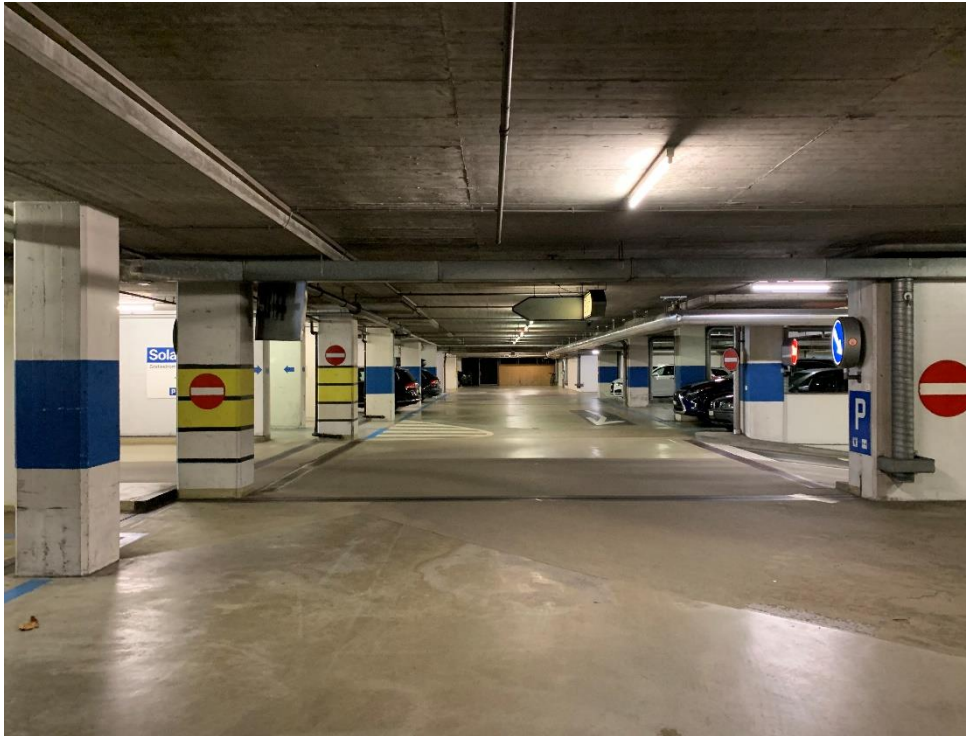
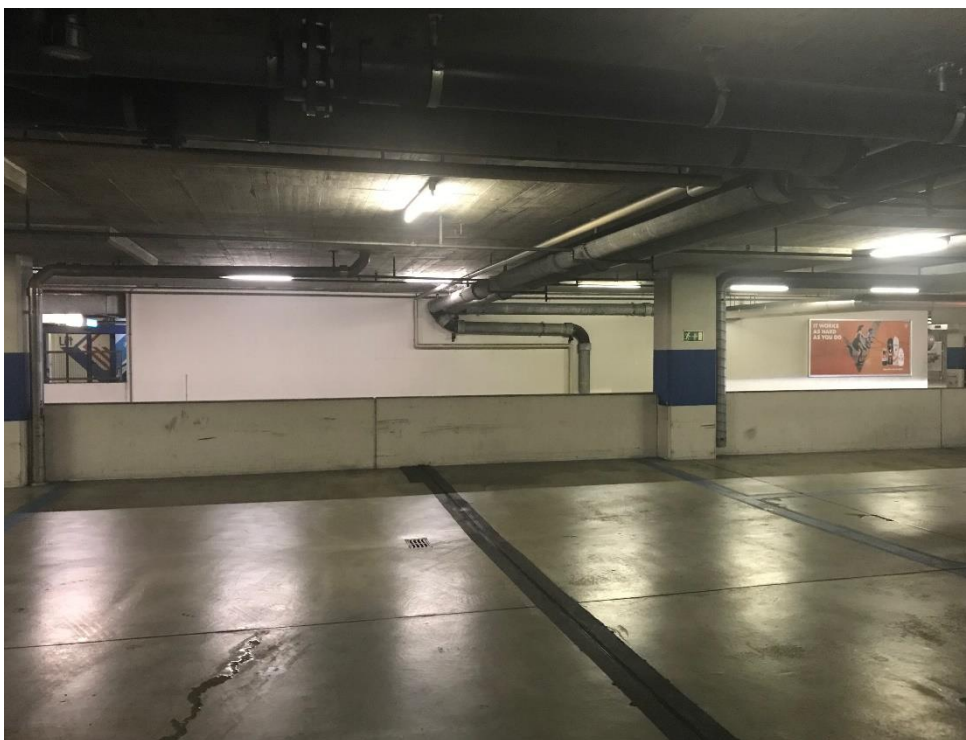
Abb. 14: Oben: Eingang zum Gemeindehaus ist heute nicht ersichtlich; Unten: Verspernte Sicht zum Ausgang Dorfplatz

Die Orientierung innerhalb der Garage wird durch den Umstand erschwert, dass die Ausgänge zum Teil der eigentlichen Parkfläche abgewandt (Zugang Gemeinde, siehe Abb. 14 oben) oder hinter einer Wand versteckt sind (Zugang Dorfplatz, siehe Abb. 14 unten).

Die Orientierung innerhalb der Garage kann durch das Sichtbarmachen der Ausgänge vereinfacht werden. Dies wird durch die farbliche Kennzeichnung der Ausgänge an Boden und Wand, durch das Öffnen der Wandflächen (Wandscheibe bei der Rampeabfahrt) und das Umlegen der Zugänge hin zur Parkfläche erreicht.

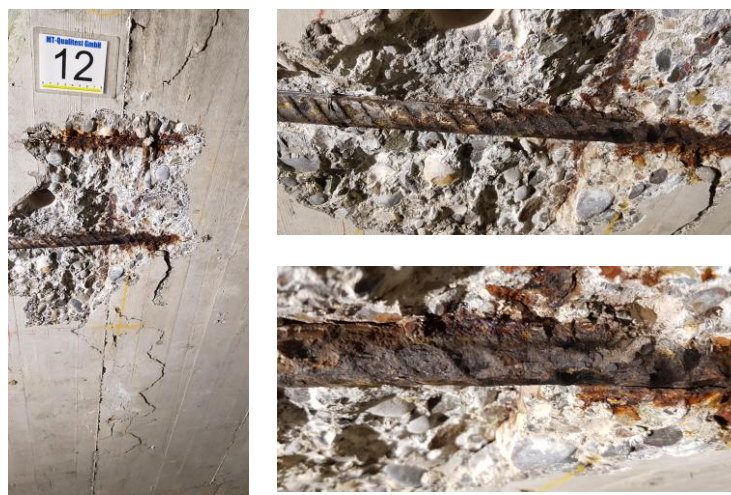
Abb. 18: Sondagestelle S-212, Untersicht Decke UG2, Tankraum (unterhalb Einfahrtstunnel UG1) [MTQ]

Der Chlorideintrag an der Untersicht der Decke liegt hingegen unterhalb der kritischen Grenze von 0.4 M-% (siehe Messwerte von S-214 und S-216), ausser im Bereich unterhalb des Einfahrtstunnels, wo die Messstellen S-211 (siehe Abb. 17) und S-212 (siehe Abb. 18) mit Chloridgehälten von 0.53 M-% und 0.91 M-% den Grenzwert von 0.4 M-% übersteigen. An diesen Stellen ist auch schon bereits die Karbonatisierungstiefe mit 20mm im Bereich der untersten Bewehrungsseisen. Dementsprechend sind bereits korrosionsbedingte Betonabplatzungen und Bewehrungsseisen mit Lochfrass an der Untersicht zu sehen.

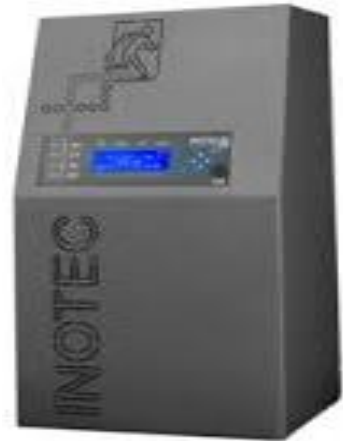
Abb. 20: Links oben: Richtungsanzeigeleuchte, rechts oben: Sicherheitsleuchte  
links unten: Notlichtzentrale; rechts unten: Installationssystem

Notbeleuchtung ist heute integriert in der Objektleuchte. Hier haben wir festgestellt, dass viele Leuchten rot blinken oder die LED an der Leuchte auf Dauer rot leuchtet. Dies bedeutet, dass der AKKU dieser Einzelakkuleuchten ist nicht mehr betriebsbereit oder schwach ist.

Die bestehenden Notleuchten (Einzel akkuleuchten) sollten ebenfalls komplett ersetzt werden, mit neuen LED-Sicherheitsleuchten und LED-Richtungsanzeigeleuchten aufgebaut werden. Die Ansteuerung sollte über eine zentrale Notlicht-Anlage erfolgen.

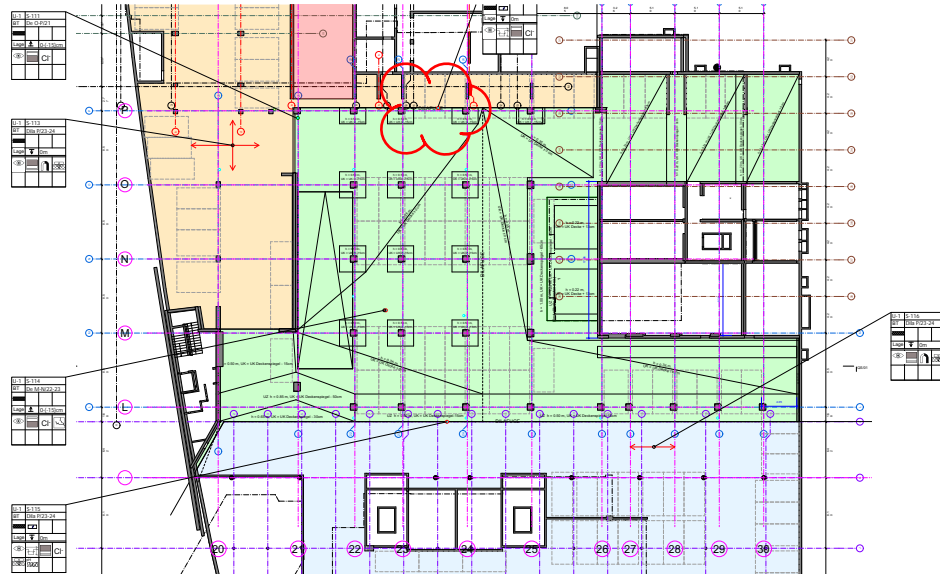
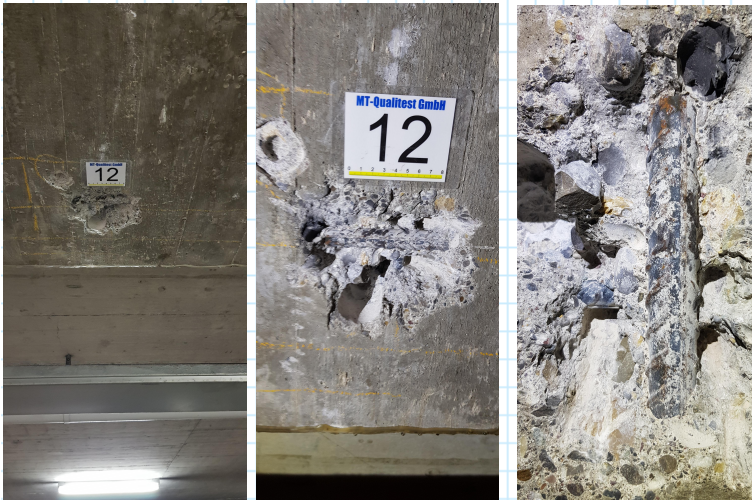
Sondagestelle Nummer: U-1 S-112

1. Lage d= 20mm ü=16mm a=15cm KG0 lokal KG1-2
2. Lage d= 12mm ü=38mm a=15-20cm KG0  
Karbo 8-9mm

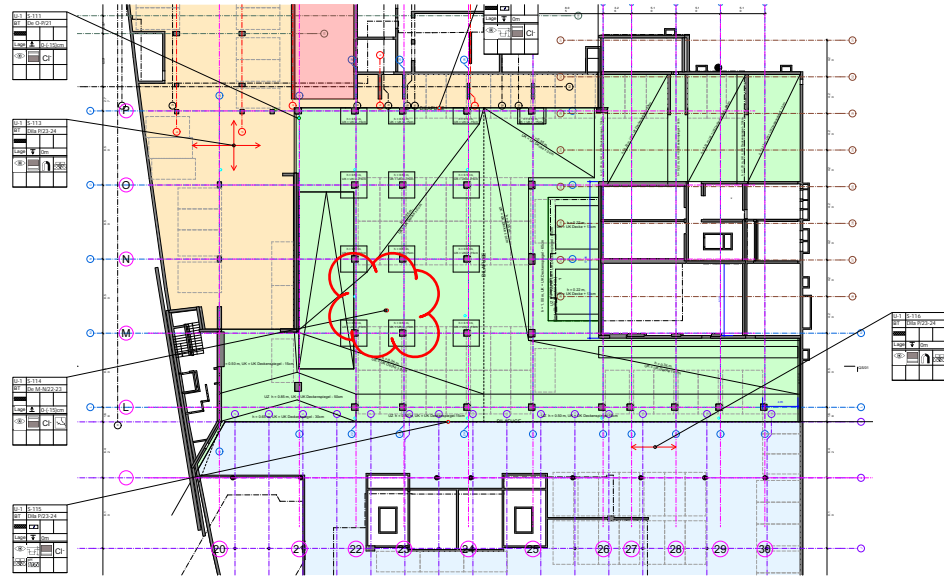
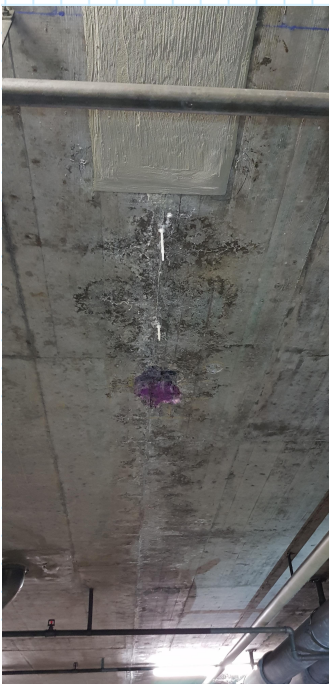
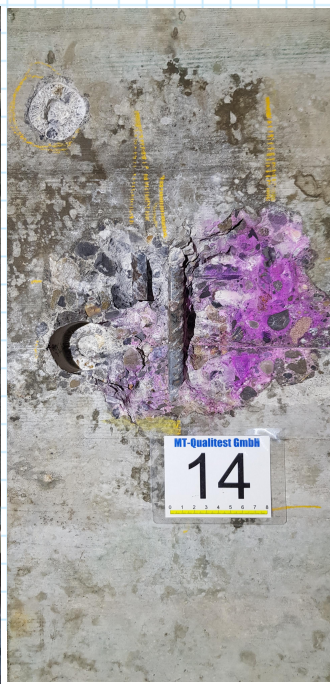
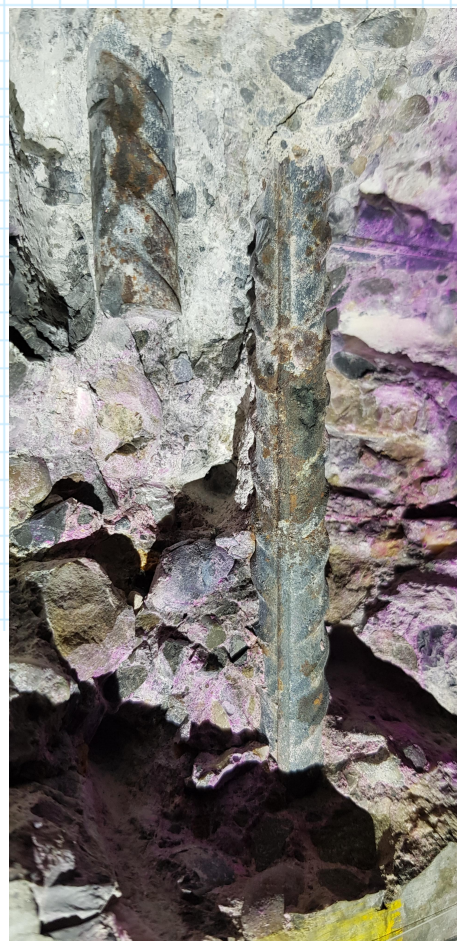
Sondagestelle Nummer: U-1 S-114

1. Lage d= 14mm ü=19mm a=~15cm KG0 im Riss KG 2 Lokal KG4 (Lochfrasskorrosion)
2. Lage d= 14mm ü=37mm a=15-20cm KG0  
Karbo 3-5mm

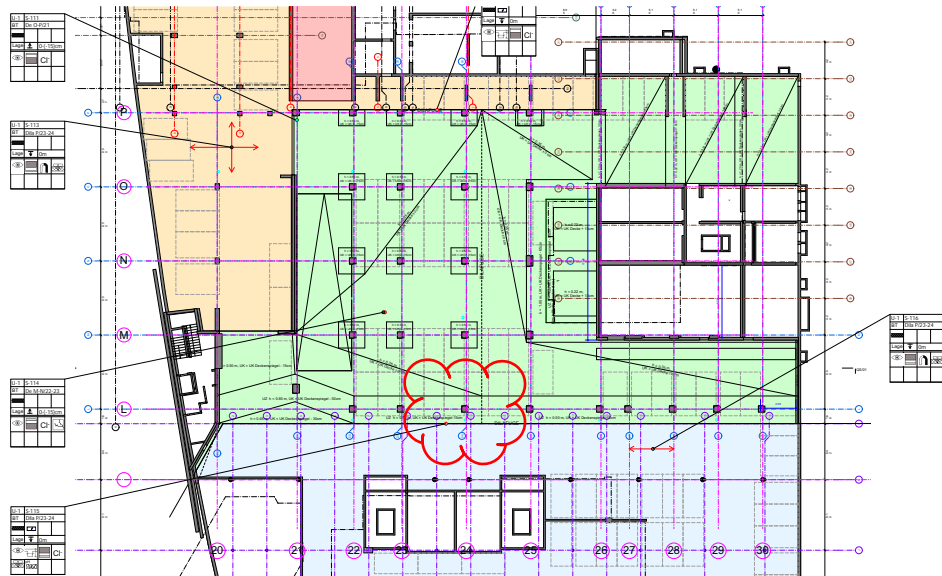
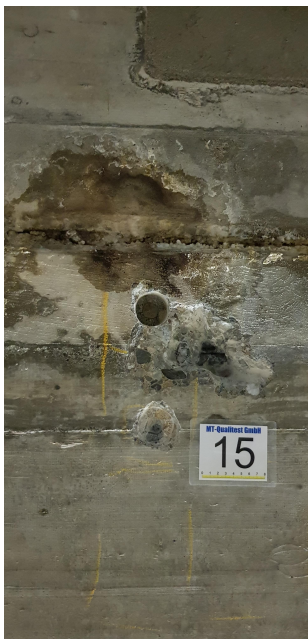
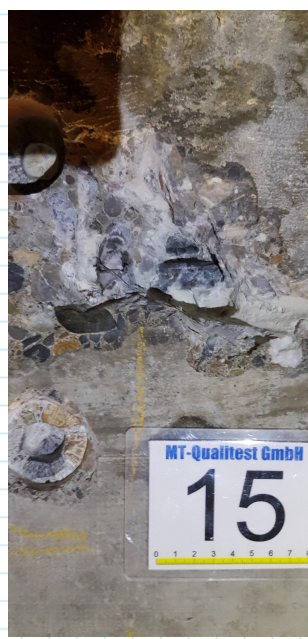
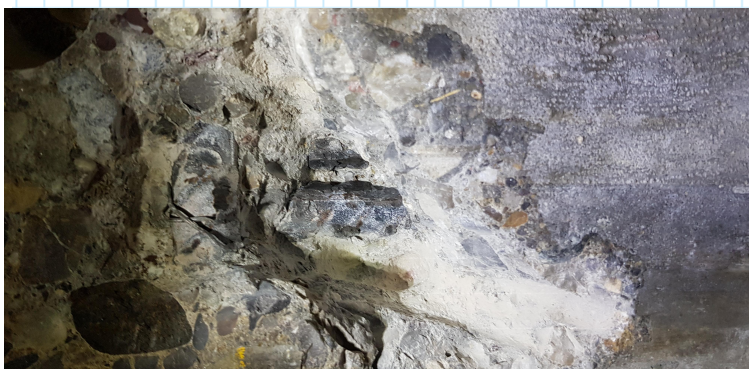
Sondagestelle Nummer: U-1 S-115

1. Lage d= 18mm ü=20mm a=15cm KG0
  2. Lage d= 16mm ü=41mm a=15-20cm KG0
- Karbo 3-5mm

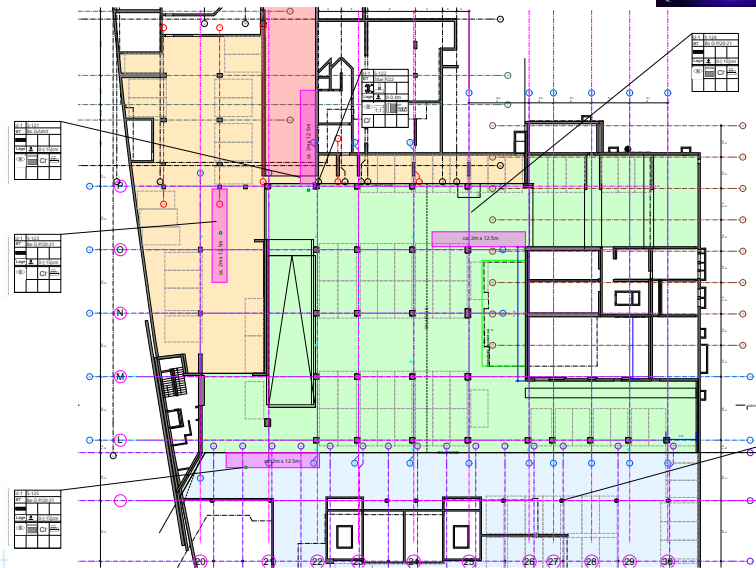
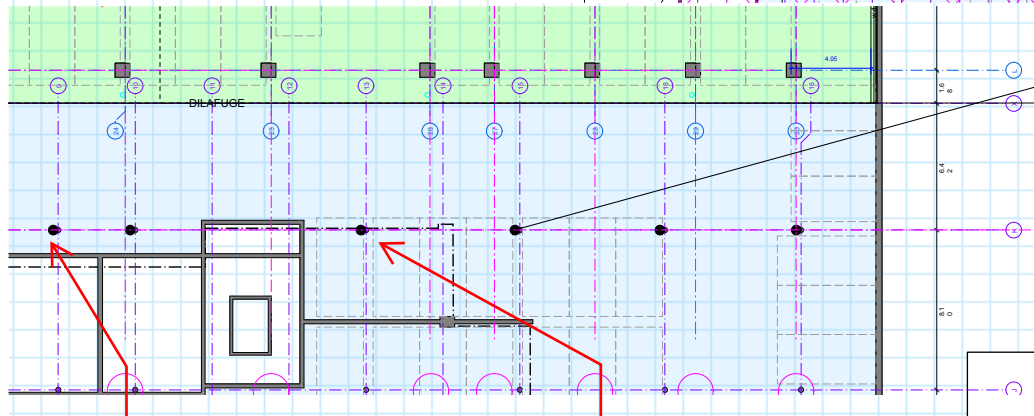
U-1	S-126
BT	Stütze K/15

Die Chloridkonzentrationen am Stützenfuss sind stark überhöht. Dies ist auch der Grund, dass am Stützenfuss der Beton im Eckbereich aufgrund der korrosionsbedingten Volumenvergrößerung bereits abgeplatzt ist. Die vertikalen Bewehrungsstähle sowie die Bügeleisen bereits fortgeschrittene Lochfrasskorrosion mit Querschnittsverminderung auf.

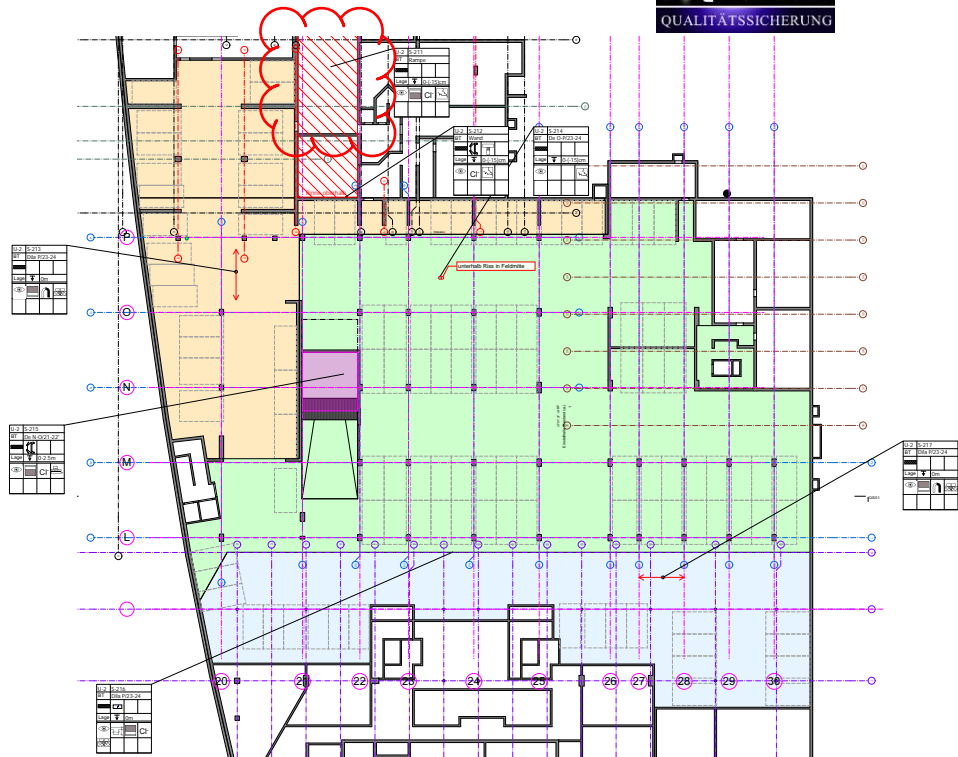
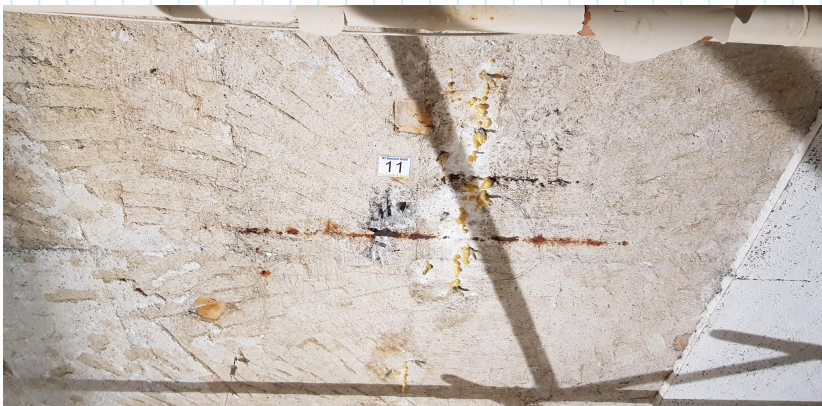
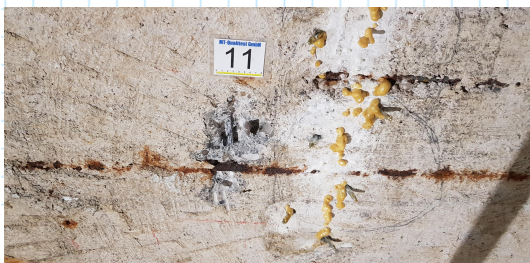
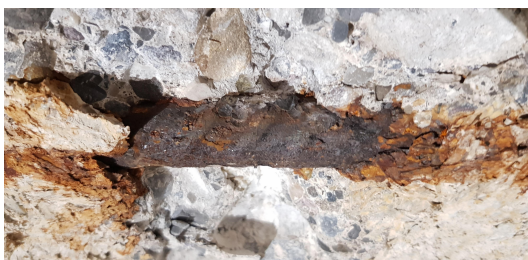
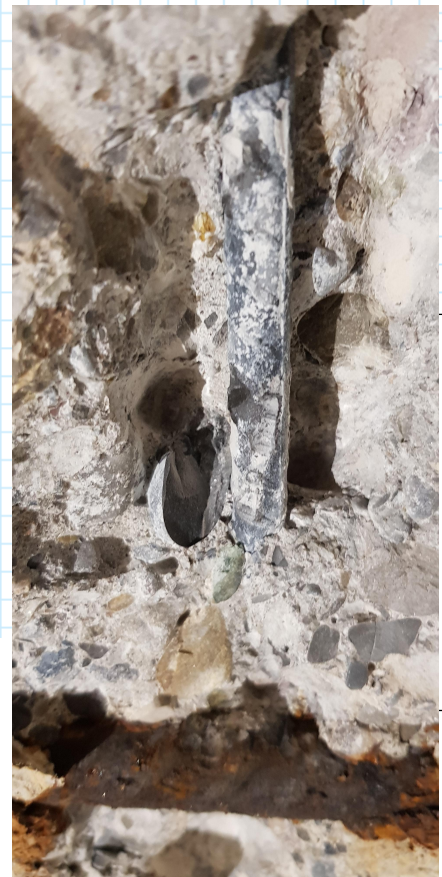
Sondagestelle Nummer: U-2 S-211

1. Lage d= 20mm ü=0mm KG4 0-5%
2. Lage d= 12mm ü=27mm KG0 a=20cm

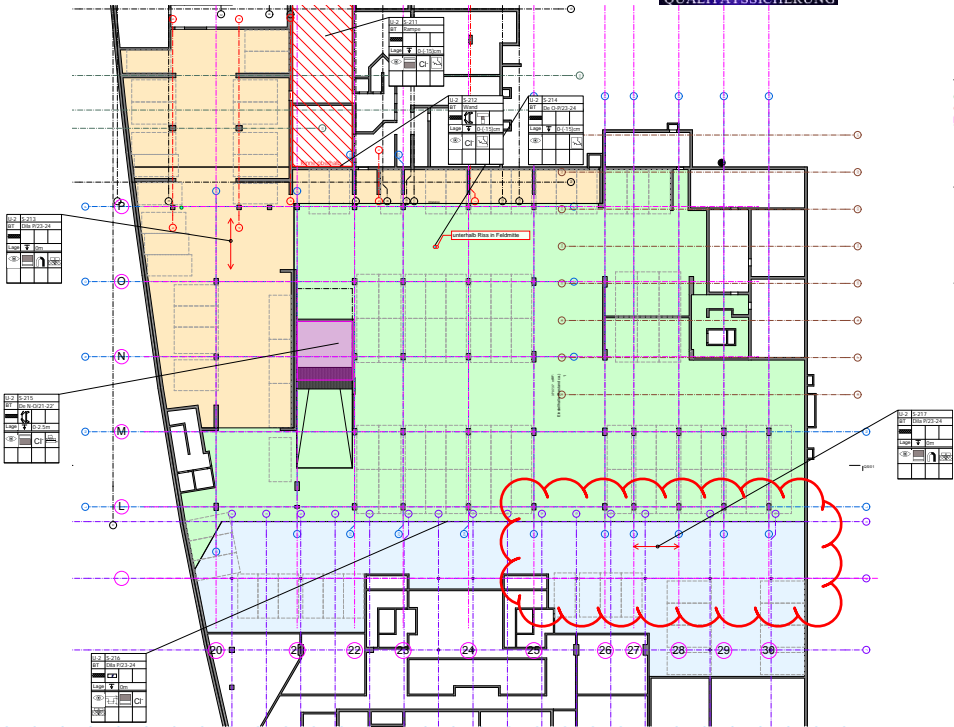
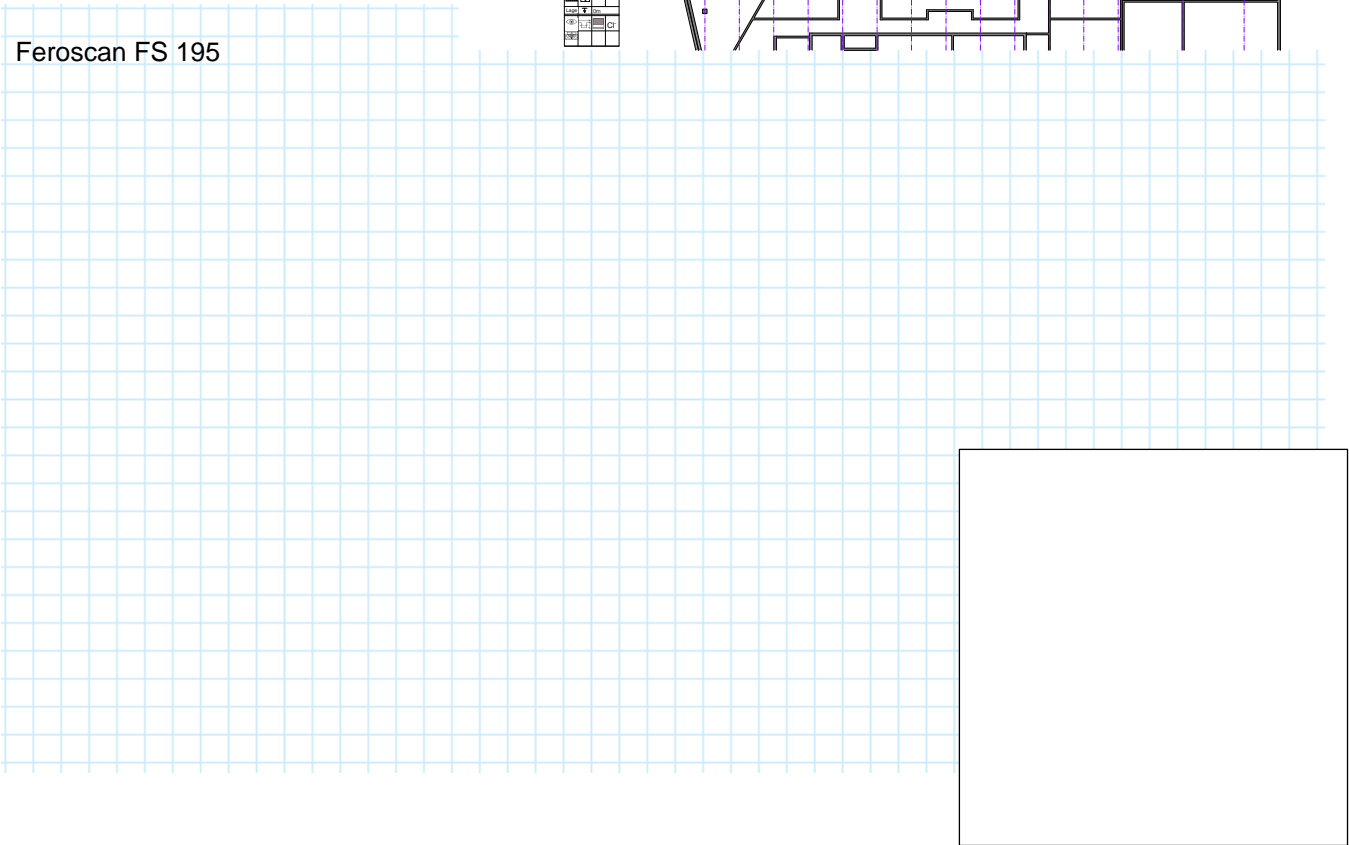
U-2	S-217
BT	Dila P/23-24
Lage	↓ 0m

Das Schubdorn-System weist Korrosionserscheinungen auf.

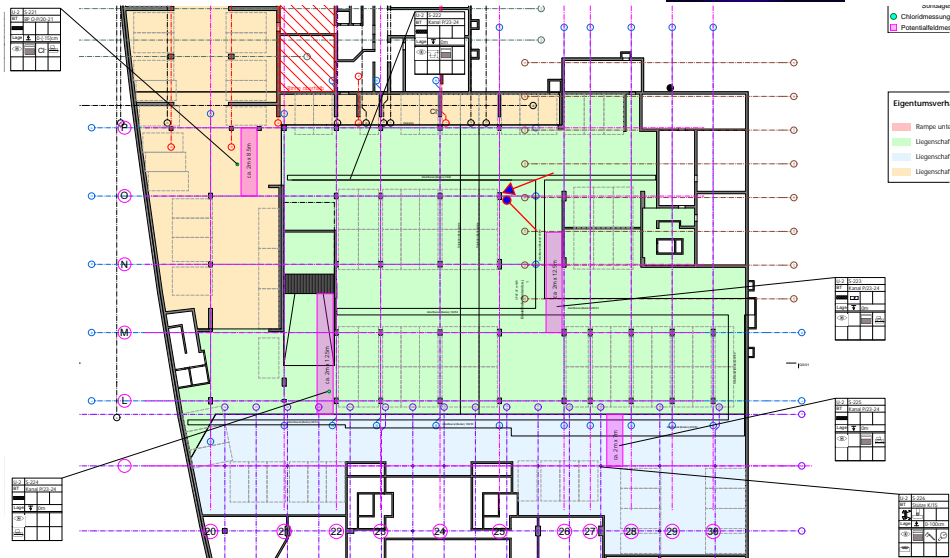
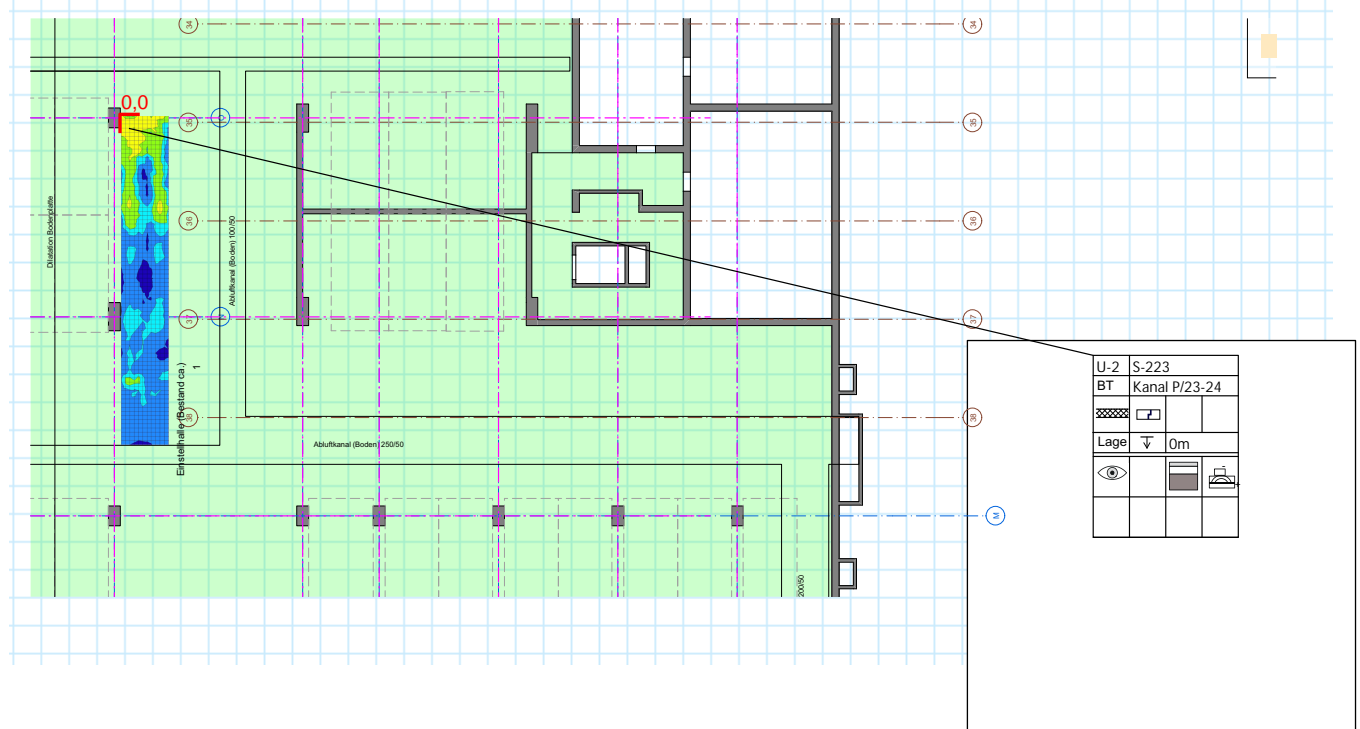
Sondagestelle Nummer: U-2 S-223

Chloride aus Stütze 5x +20cm 1x  
Boden bei Pneu 5x  
Armierung an Stützenuss KG 0 Lokal KG4

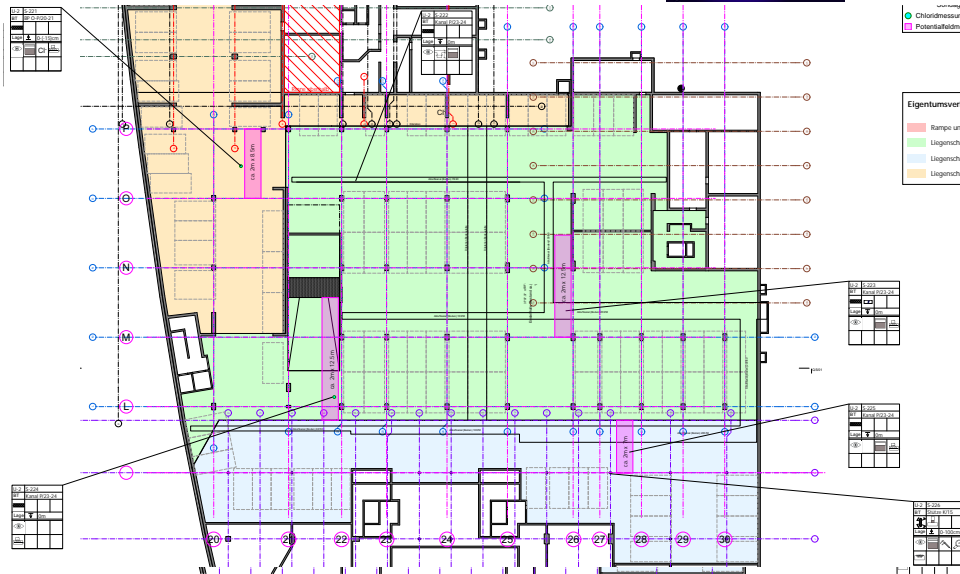
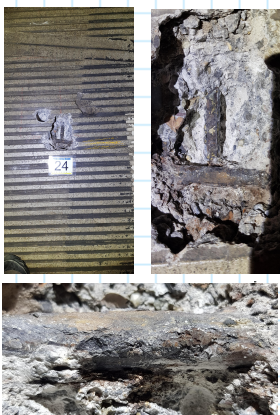
Sondagestelle Nummer: U-2 S-224

oberste Lage d= 14mm ü=39mm KG4 20-30%  
2. oberste Lage d= 14mm ü=57mm KG3 oberes Segment
