Rapport de diagnostic des polluants

Numéro d'identification	M-19-07-29-Mûriers 2-Colombier-AT
Version	1
Diagnostic partiel	Non
Type d'inspection	Avant travaux
Assainissement	Non
Date inspection	29.07.2019
Evaluation avec conditions	Oui
Polluants	Amiante Métaux lourds PCB HAP

Objet	Etablissement parascolaire, local feu et local voirie
Année de construction du bâtiment	avant 1994
Bien-fond / Parcelle	3546
N° ECA / Immeuble ID	887
Adresse	Chemin des Mûriers 2 2013 Colombier

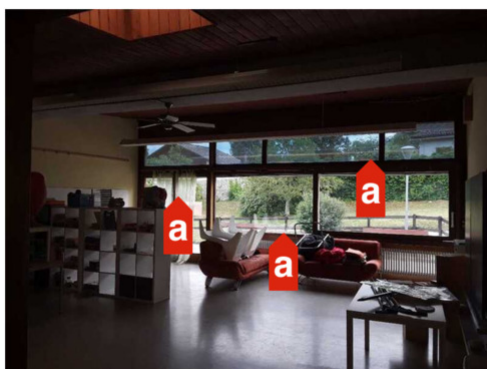
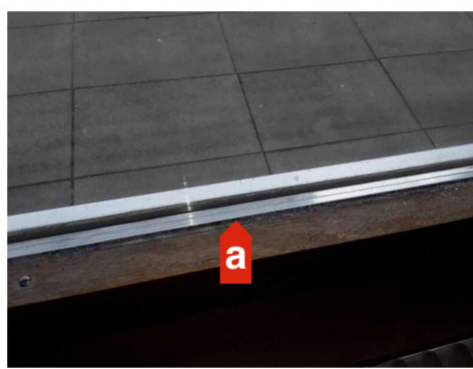
Localisation		Élément		Amiante	
Étage	2ème étage	No. élément	042	Contient de l'amiante	a
		Type de matériau	NFA		
Local	Salle boule et bill	Quantité	10 Pièce(s)	Évaluateur	Laboratoire
		Échantillon prélevé	Oui

Assainissement recommandé : L'assainissement est à réaliser par une entreprise spécialisée

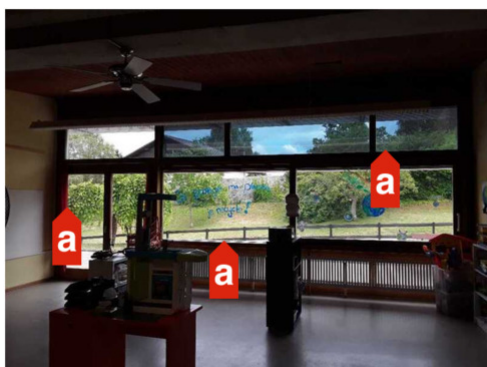
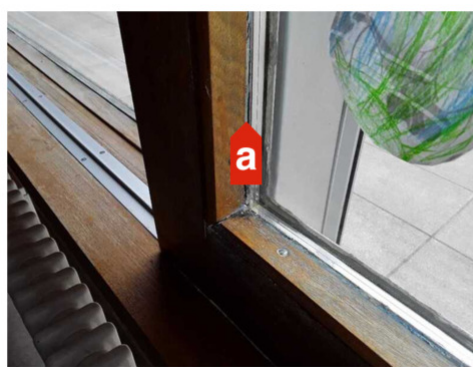
Localisation		Élément		Amiante	
Étage	2ème étage	No. élément	045	Contient de l'amiante	a
		Type de matériau	NFA		
Local	Salle barbapapa	Quantité	11 Pièce(s)	Évaluateur	Laboratoire
		Échantillon prélevé	Oui

Assainissement recommandé : L'assainissement est à réaliser par une entreprise spécialisée

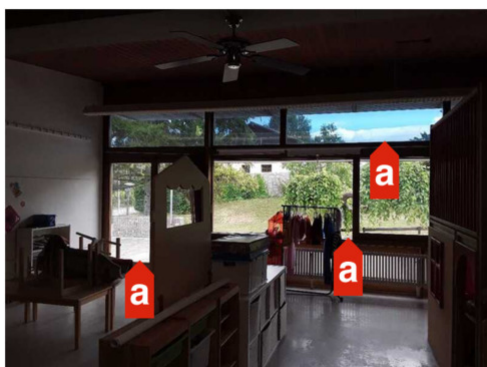
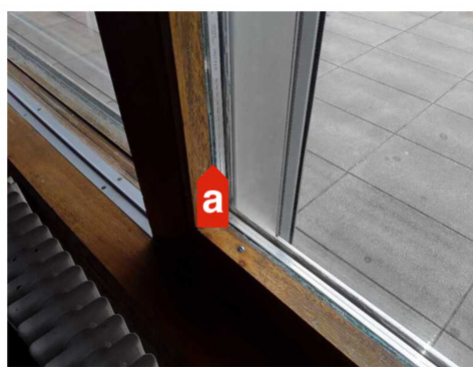
Localisation		Élément		Amiante	
Étage	2ème étage	No. élément	048	Contient de l'amiante	a
		Type de matériau	NFA		
Local	Salle monsieur madame	Quantité	11 Pièce(s)	Évaluateur	Laboratoire
		Échantillon prélevé	Oui

Assainissement recommandé : L'assainissement est à réaliser par une entreprise spécialisée

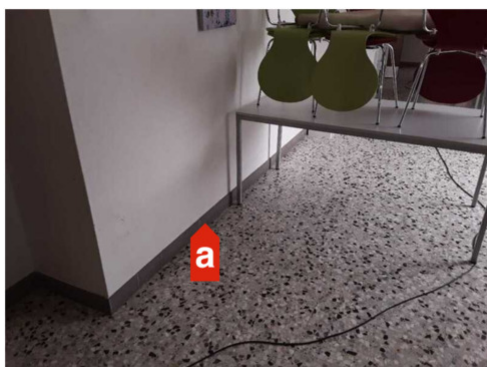
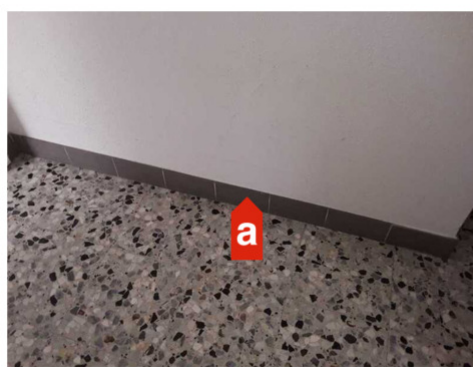
Localisation		Élément		Amiante	
Étage	2ème étage	No. élément	050	Contient de l'amiante	a
		Type de matériau	NFA		
Local	Couloir	Quantité	48 m	Évaluateur	Laboratoire
		Échantillon prélevé	Oui

Assainissement recommandé : L'assainissement est à réaliser par une entreprise spécialisée

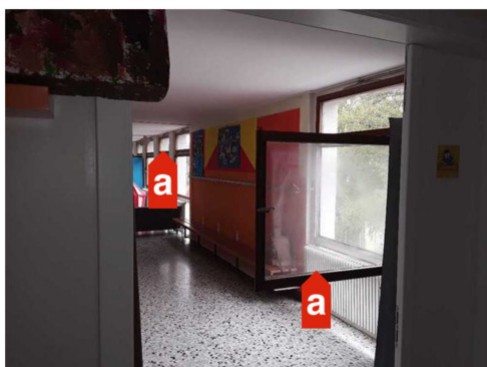
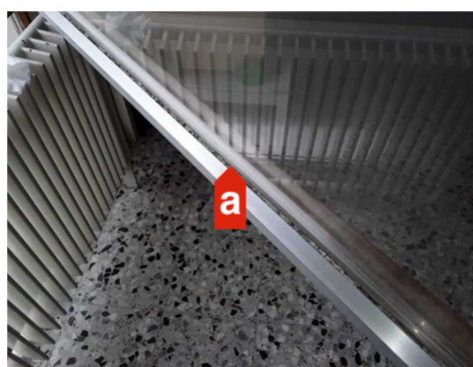
Localisation		Élément		Amiante	
Étage	2ème étage	No. élément	054	Contient de l'amiante	a
		Type de matériau	NFA		
Local	Couloir	Quantité	41 Pièce(s)	Évaluateur	Laboratoire
		Échantillon prélevé	Oui

Assainissement recommandé : L'assainissement est à réaliser par une entreprise spécialisée

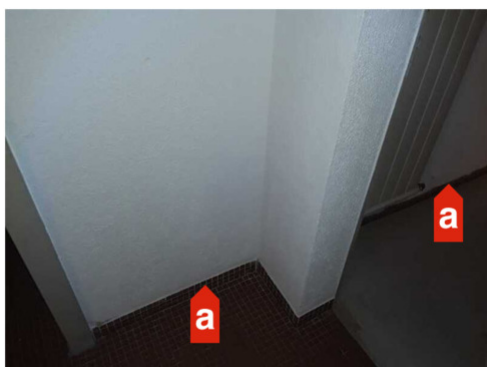
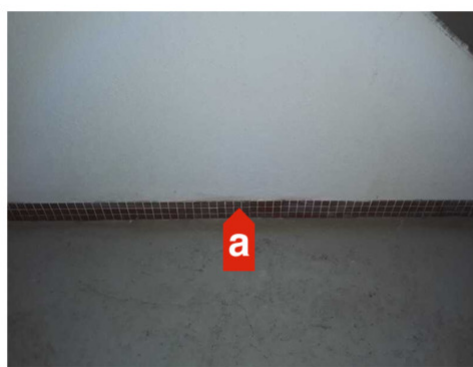
Localisation		Élément		Amiante	
Étage	Rez-de-chaussée	No. élément	062	Contient de l'amiante	a
		Type de matériau	NFA		
Local	WC / Douche	Quantité	9,5 m	Évaluateur	Laboratoire
		Échantillon prélevé	Oui

Assainissement recommandé : L'assainissement est à réaliser par une entreprise spécialisée

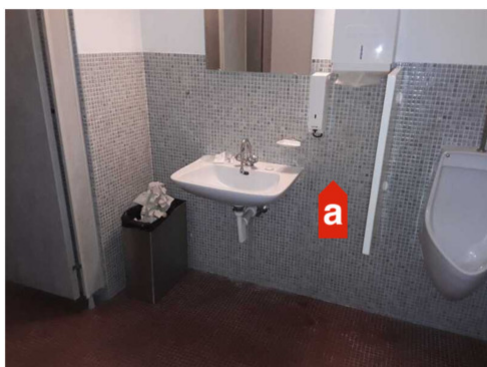
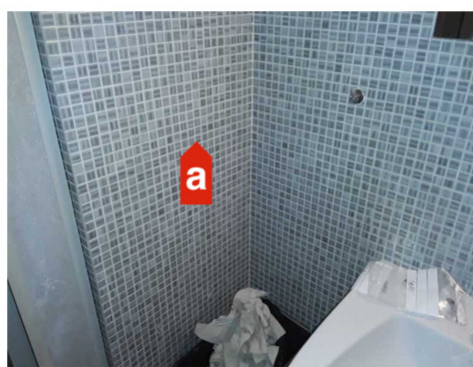
Localisation		Élément		Amiante	
Étage	Rez-de-chaussée	No. élément	063	Contient de l'amiante	a
		Type de matériau	NFA		
Local	WC / Douche	Quantité	26 m²	Évaluateur	Laboratoire
		Échantillon prélevé	Oui

Assainissement recommandé : L'assainissement est à réaliser par une entreprise spécialisée

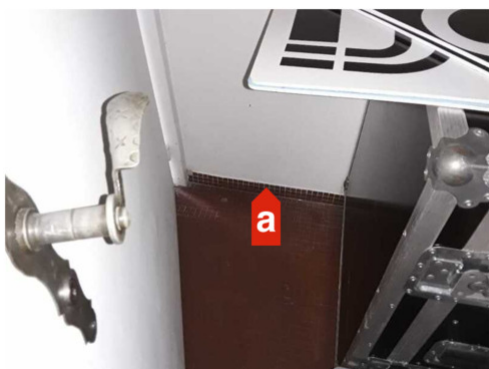
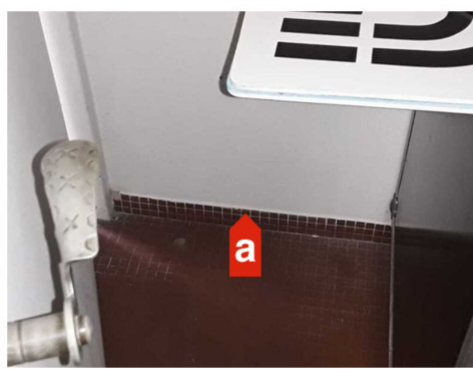
Localisation		Élément		Amiante	
Étage	Rez-de-chaussée	No. élément	066	Contient de l'amiante	a
		Type de matériau	NFA		
Local	Local 1	Quantité	24 m	Évaluateur	Laboratoire
		Échantillon prélevé	Oui

Assainissement recommandé : L'assainissement est à réaliser par une entreprise spécialisée

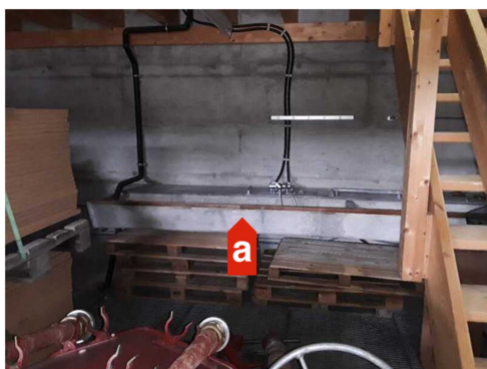
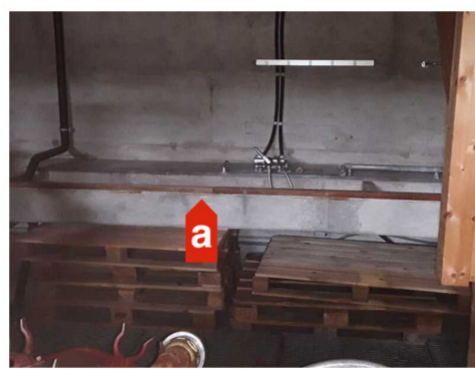
Localisation		Élément		Amiante	
Étage	Rez-de-chaussée	No. élément	072	Contient de l'amiante	a
		Type de matériau	NFA		
Local	Garage	Quantité	1 Pièce(s)	Évaluateur	Expert
		Échantillon prélevé	Non

Assainissement recommandé : L'assainissement peut être réalisé par une entreprise non spécialisée suivant les consignes de sécurité de la SUVA

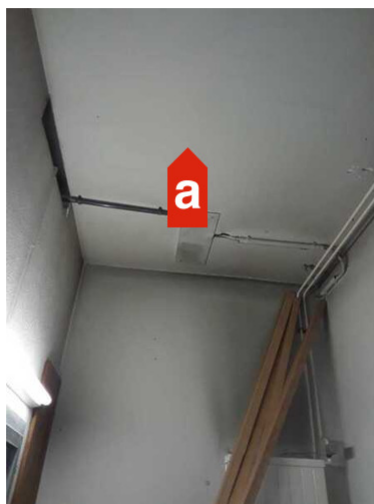
Localisation		Élément		Amiante	
Étage	1er étage	No. élément	095	Contient de l'amiante	a
		Type de matériau	NFA		
Local	Chef mat	Quantité	1 Pièce(s)	Évaluateur	Expert
		Échantillon prélevé	Non

Assainissement recommandé : L'assainissement peut être réalisé par une entreprise non spécialisée suivant les consignes de sécurité de la SUVA

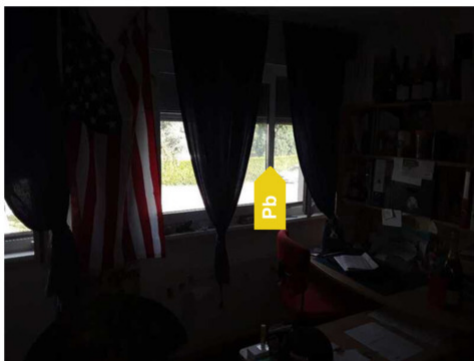
Localisation		Élément		Métaux lourds	
Étage	1er étage	No. élément	013	Contient des métaux lourds	Positif
Local	Tous les locaux	Valeur	7,82 mg/cm ²	Évaluateur	Laboratoire
		Erreur	0.15 mg/cm ²

Mesure d'assainissement à prendre			
Potentiel de libération	Accessibilité	Taux d'occupation	Mesure d'assainissement
-	-	-	Prendre des précautions en cas de travaux de réfection

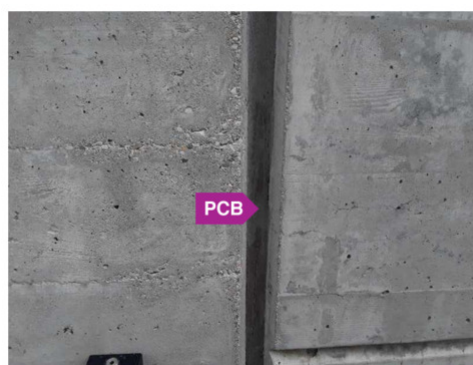
Localisation		Élément		PCB	
Étage	Rez-de-chaussée	No. échantillon	060	Contient des PCB	Positif
		Plan	Rdc		
Local	Façades	Échantillon prélevé	Oui	Évaluateur	Laboratoire

Assainissement recommandé : L'assainissement doit être réalisé par une entreprise spécialisée qui a suivi une formation en matière d'assainissement PCB

Mesure d'assainissement à prendre			
Potentiel de libération	Accessibilité	Taux d'occupation	Mesure d'assainissement
-	-	-	Assainissement obligatoire avant travaux.

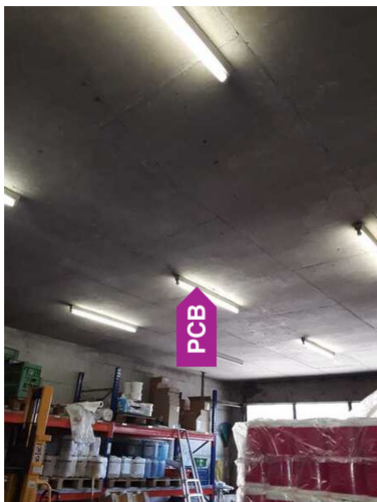
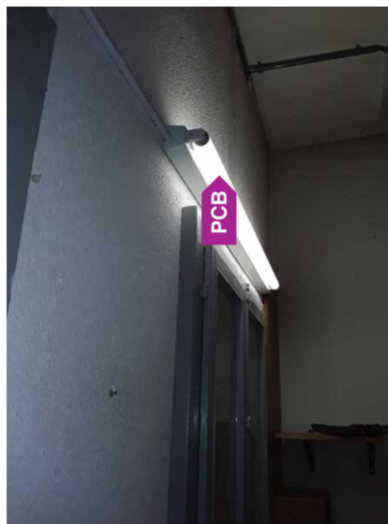
Localisation		Élément		PCB	
Étage	1er étage	No. échantillon	099	Contient des PCB	Positif
		Plan	R+1		
Local	WC / Douche, Chef mat, local 1 et 2	Échantillon prélevé	Non	Évaluateur	Défaut

Année de fabrication inconnue. Contient des PCB par défaut. Des investigations supplémentaires sont nécessaires lors du démontage. En cas de fabrication après 1986, il n'y a pas de risque de présence de PCB.

Assainissement recommandé : L'assainissement peut être réalisé par une entreprise non spécialisée suivant les consignes de sécurité de la SUVA

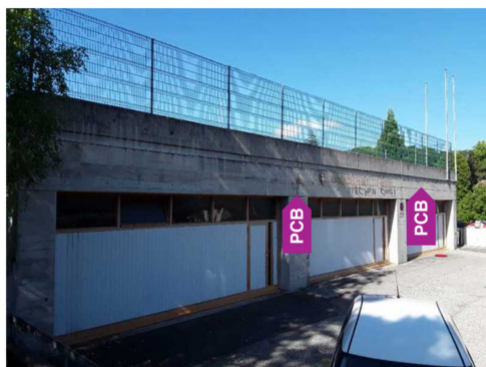
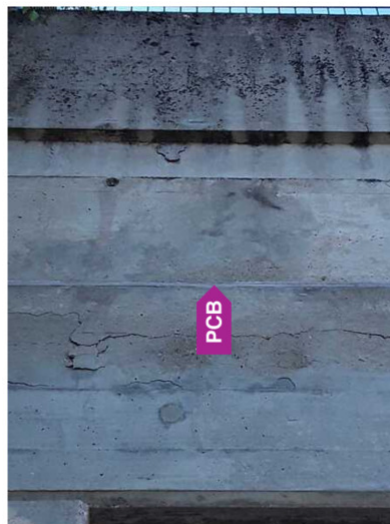
Localisation		Élément		PCB	
Étage	1er étage	No. échantillon	100	Contient des PCB	Positif
		Plan	R+1		
Local	Façades	Échantillon prélevé	Oui	Évaluateur	Laboratoire

Assainissement recommandé : L'assainissement doit être réalisé par une entreprise spécialisée qui a suivi une formation en matière d'assainissement PCB

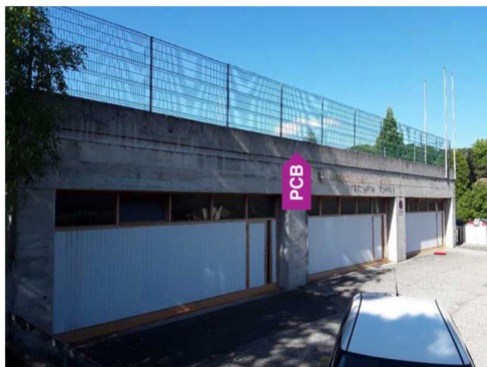
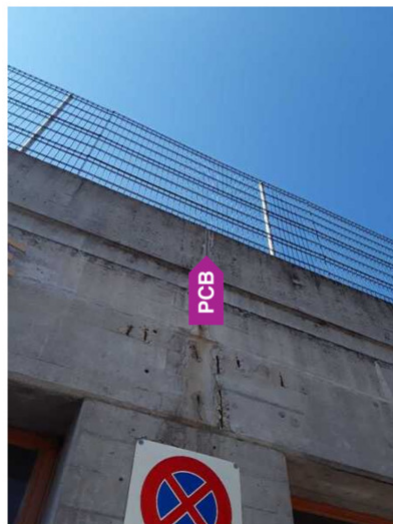
Localisation		Élément		PCB	
Étage	1er étage	No. échantillon	101	Contient des PCB	Positif
		Plan	R+1		
Local	Façades	Échantillon prélevé	Oui	Évaluateur	Laboratoire

Assainissement recommandé : L'assainissement doit être réalisé par une entreprise spécialisée qui a suivi une formation en matière d'assainissement PCB

Mesure d'assainissement à prendre			
Potentiel de libération	Accessibilité	Taux d'occupation	Mesure d'assainissement
-	-	-	Assainissement obligatoire avant travaux.

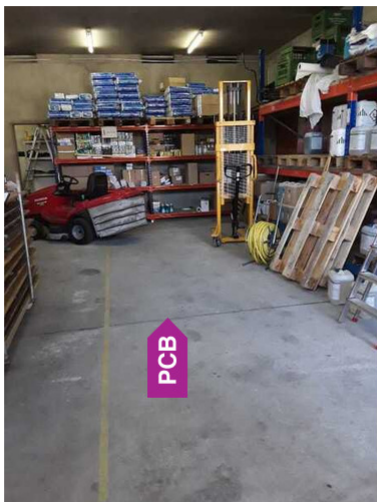
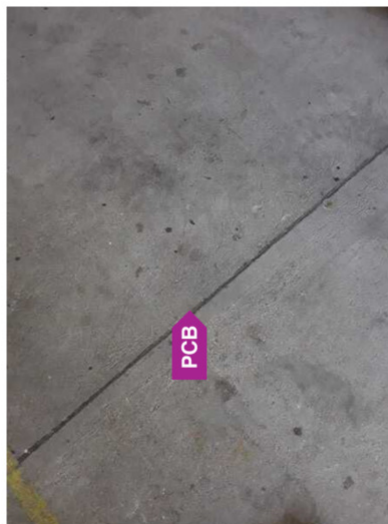
Localisation		Élément		PCB	
Étage	1er étage	No. échantillon	102	Contient des PCB	Positif
		Plan	R+1		
Local	Tous les locaux	Échantillon prélevé	Oui	Évaluateur	Laboratoire

Assainissement recommandé : L'assainissement doit être réalisé par une entreprise spécialisée qui a suivi une formation en matière d'assainissement PCB

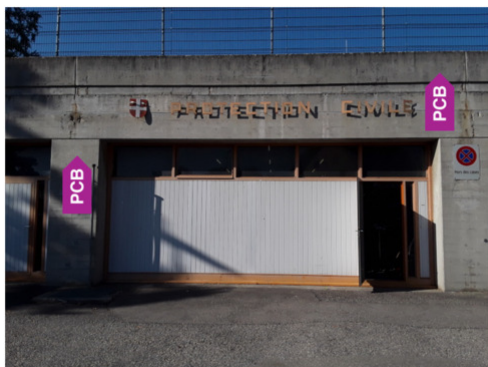
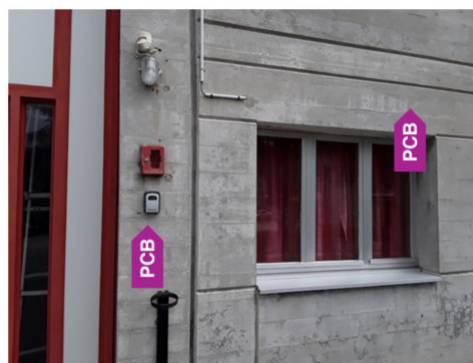
Localisation		Élément		PCB	
Étage	1er étage	No. échantillon	106	Contient des PCB	Positif
		Plan	R+1		
Local	Façades	Échantillon prélevé	Non	Évaluateur	Défaut

Au vu des quantités importante de PCB dans les joints de dilatation en façades, l'enveloppe extérieure du bâtiment est considérée comme polluée au PCB par migration. Devra faire l'objet d'analyses complémentaire en cas de déconstruction des éléments en béton.

Assainissement recommandé : L'assainissement doit être réalisé par une entreprise spécialisée qui a suivi une formation en matière d'assainissement PCB

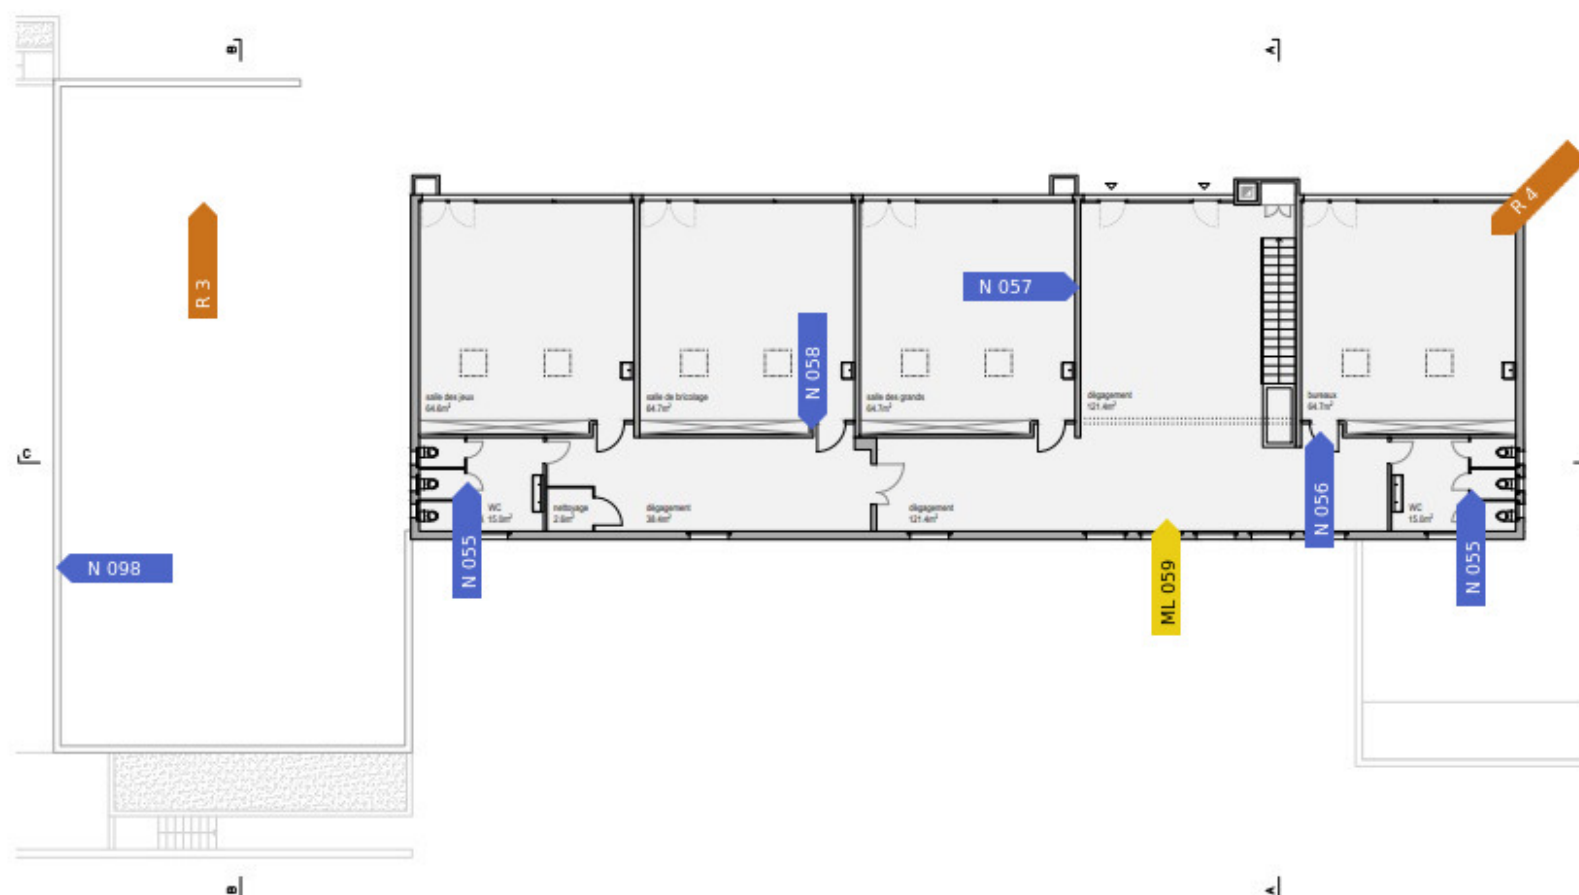
PLAN 2EME ETAGE - EXISTANT 1:200
andrea pelati architecte Avenue DuPeyrou 12, 2000 Neuchâtel

N055	Cadre de porte	
N056	Embrasure de porte	
N057	Mur	
N058	Embrasure de porte	
ML059	Radiateur	
N098	Barrière

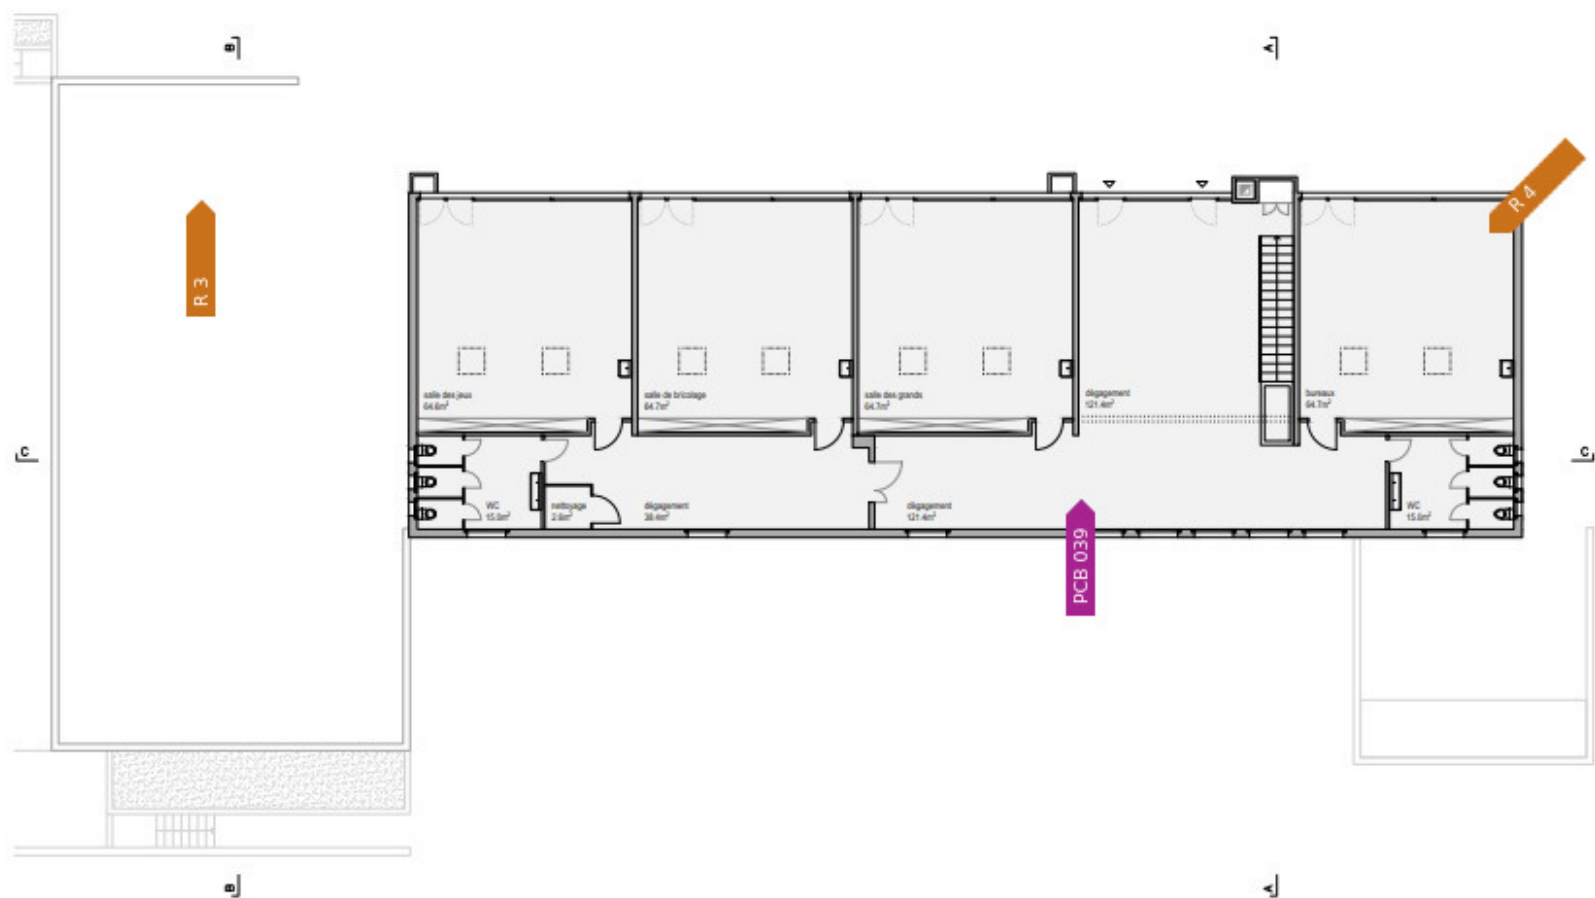
PLAN 2EME ETAGE - EXISTANT 1:200
andrea pelati architecte Avenue DuPeyrou 12, 2000 Neuchâtel

PCB039	Joint de dilatation (intérieur)	
--------	---------------------------------	--

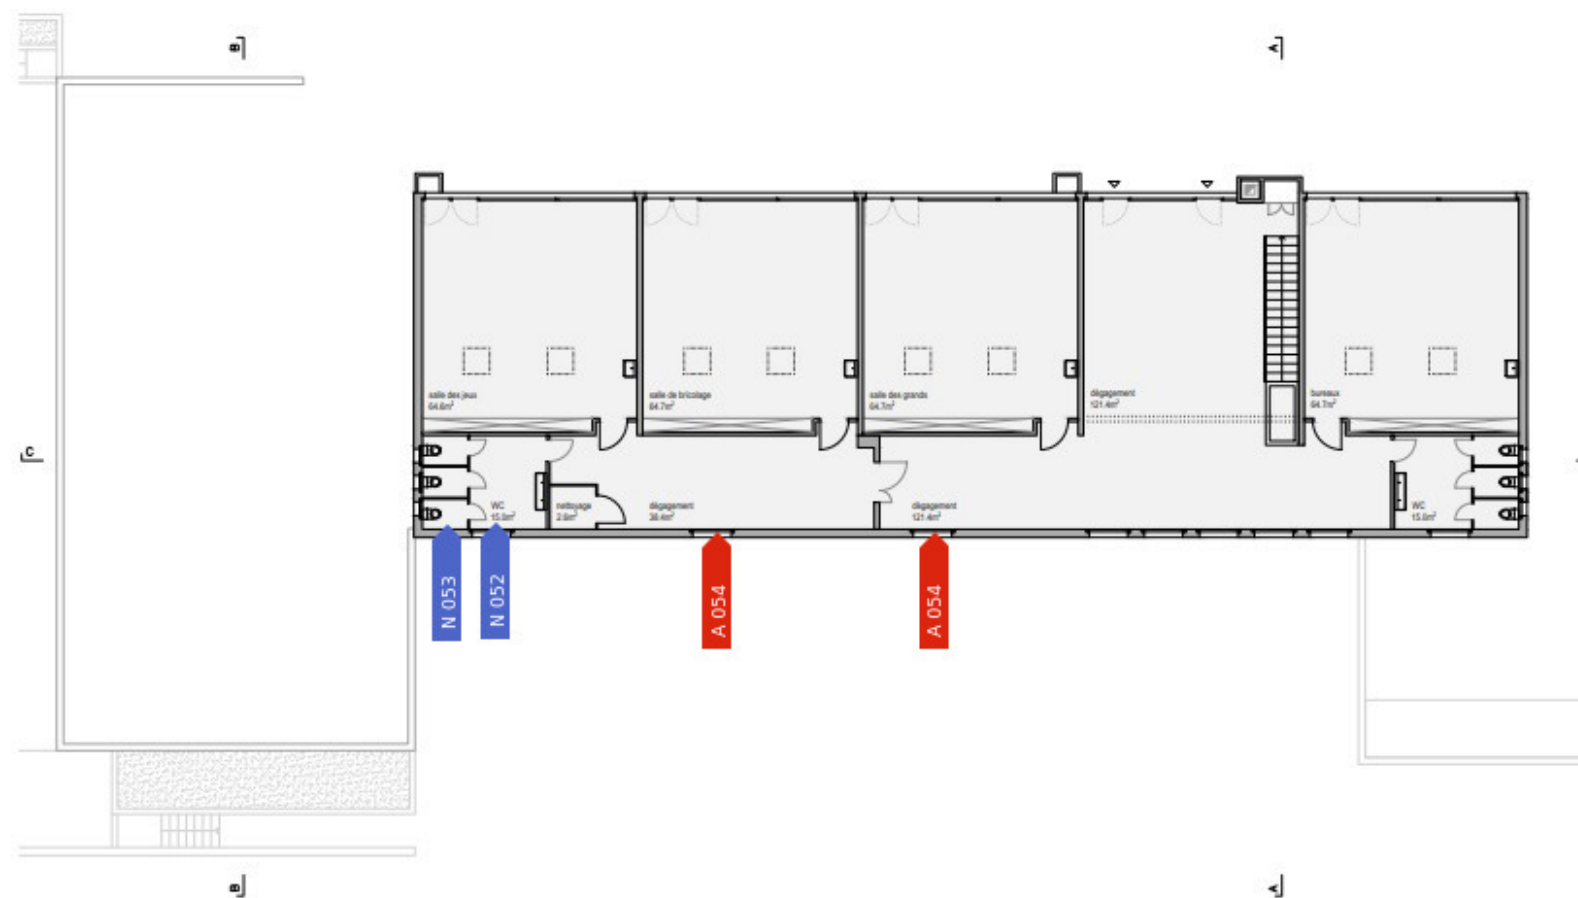
PLAN 2EME ETAGE - EXISTANT 1:200
andrea pelati architecte Avenue DuPeyrou 12, 2000 Neuchâtel

N052	Colle de faïence blanc	NFA
N053	Colle de faïence rouge	NFA
A054	Mastic de fenêtre	NFA
