20-286 Ecole Marens à Nyon

RAPPORT D'AUDIT ASSAINISSEMENT ENERGETIQUE

ANCIENS BÂTIMENTS

Projet :	20-286 RapportAuditAssEnSiteMarens
Mission :	Expertise
Auteurs du rapport :	Romain LUSCHER & Laurent FELIX
Date :	16.12.2020

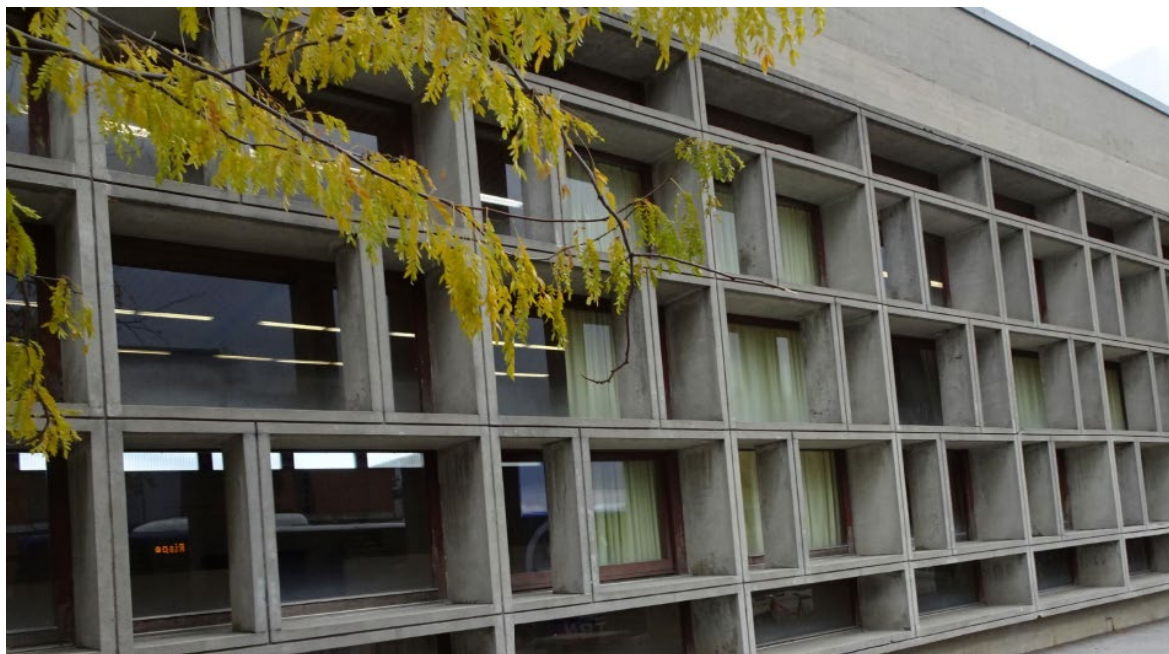
Raster poteau/traverses en béton porteur extérieur

- C. Les façades de tous les bâtiments visités sont conçues dans le même concept architectural, avec une structure porteuse en béton apparent et isolation minimaliste par l'intérieur. Au niveau des façades vitrées, la structure en béton porteuse forme un raster qui se combine avec le jeu des éléments vitrés qui ont été rapportés depuis l'intérieur, dont les cadres sont dissimulés derrière la structure poteau/traverse en béton.

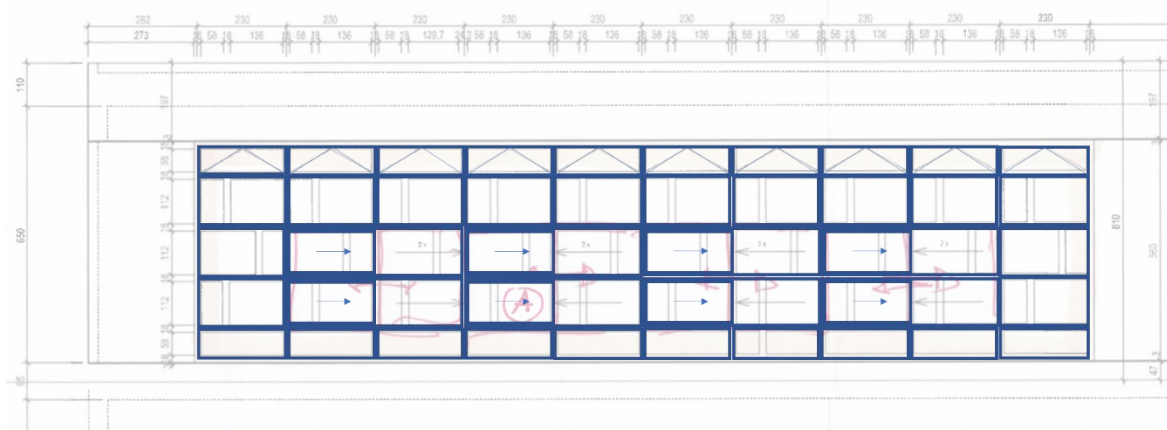
Gym 1 : élévation de l'intérieur

Le verre simple n'est pas du tout aux normes énergétiques et de sécurité. A ce sujet l'expert signale que la nouvelle norme SIA 2057 'Construction en verre' sera en vigueur depuis 2021. Cette dernière préconise des verres de sécurité en fonction de l'utilisation des lieux. Typiquement dans le cas d'une salle de gymnastique, il est conseillé de planifier des verres de sécurité tout hauteur côté intérieur, résistant aux chocs de ballons, étant entendu que l'extérieur est inaccessible pour des jeux.
