Commune de Nyon
Marens – Gym 2&3
Rue du Stand 11
1260 Nyon

Rapport de l'analyse EPIQR+

Février 2014

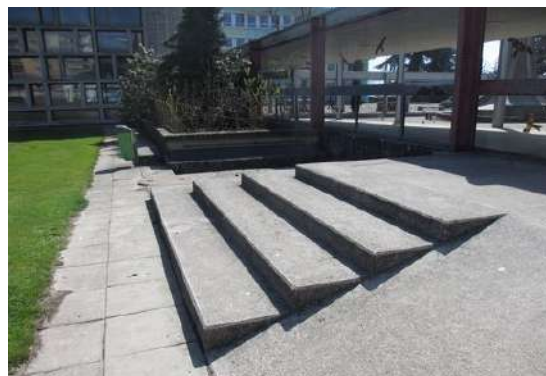
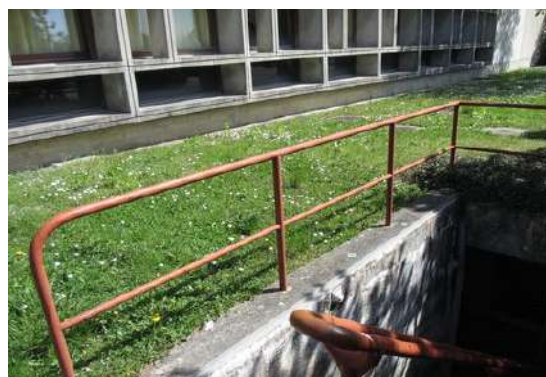
Etat de dégradation ☐ a ☒ b ☐ c ☐ d

Présence localisée de carbonatation. Balustrades en état.
Microfissures, présence de mousse.
Les garde-corps des escaliers menant au sous-sol ne sont pas conformes.

Traitement localisé de la carbonatation du béton. Lavage, brossage, ou hydrogommage des surfaces.

Mise en conformité des hauteurs de garde-corps.

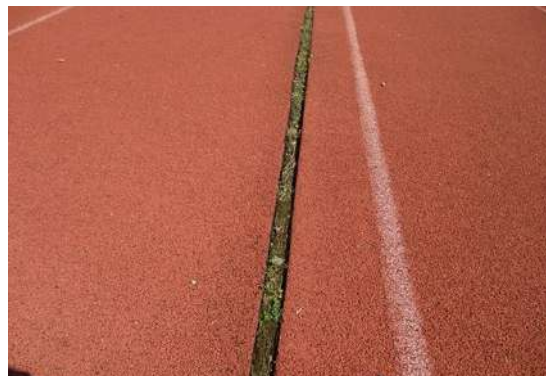
V01-10 Terrains de sport

Etat de dégradation ☐ a ☐ b ☐ c ☒ d

La piste est vétuste. Elle présente de nombreux désordres.

Montant de réserve pour la réfection complète de la piste y compris drainage.

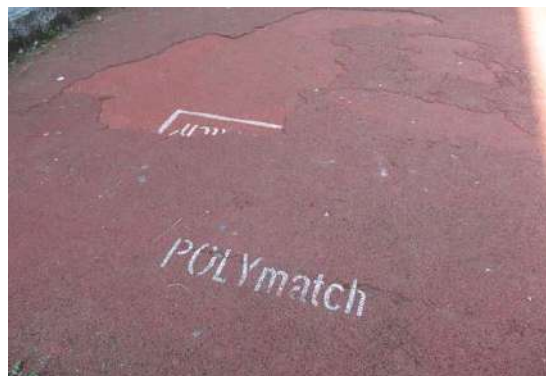
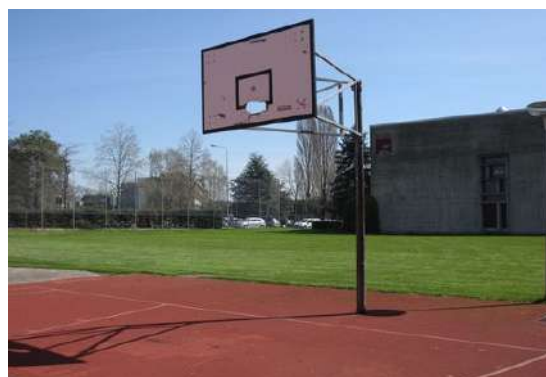
V01-10 Terrains de sport

Etat de dégradation ☐ a ☐ b ☒ c ☐ d

Le revêtement de sol est localement dégradé. Les panneaux de basket sont également vétustes.

Réfection du revêtement de sol par un "retopping", y compris marquage.

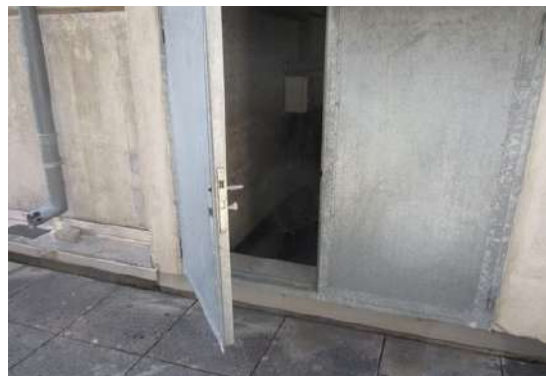
C01-02 Portes extérieures**Type 1: Portes manuelles en bois ou métalliques** **20 %***Évaluation de l'état de surface, du fonctionnement et de la sécurité des portes extérieures.***Etat de dégradation** ☐ a ☒ b ☐ c ☐ d

Travaux de peinture ou de vernissage sur les deux faces. Révision des ferrements et des garnitures.

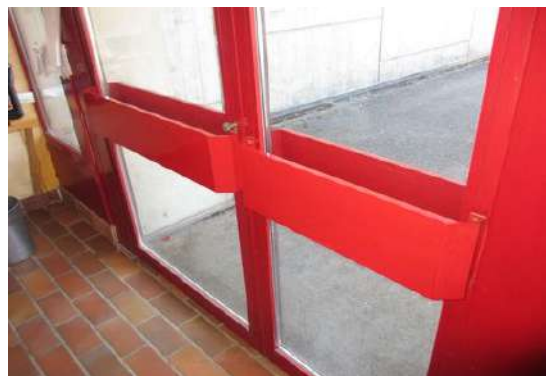
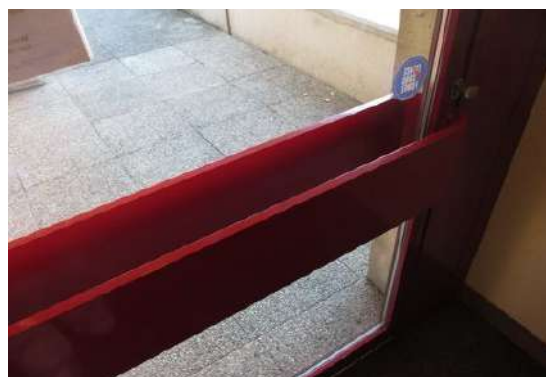
**C01-02 Portes extérieures****Type 2: Portes manuelles en verre** **60 %***Évaluation de l'état de surface, du fonctionnement et de la sécurité des portes extérieures.***Description typologique**

Etat de dégradation ☐ a ☒ b ☐ c ☐ d

Dans le cadre de l'assainissement énergétique du bâtiment, dépose de la porte existante. Mise en place d'une nouvelle porte d'entrée y compris ferrements et garnitures.

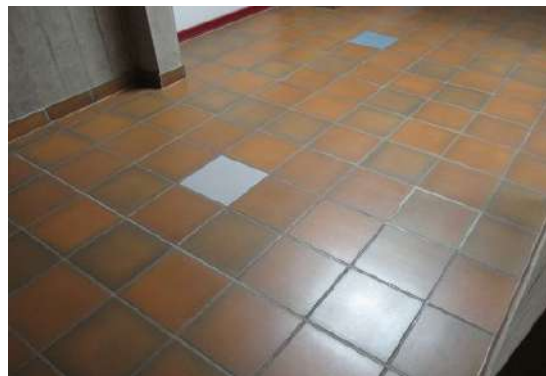
De l'amiante est présent dans ces éléments selon rapport n°246.2409 (colles de faïences-plinthes). Elimination et assainissement des locaux selon la directive CFST n°6503. Evacuation comme déchets spéciaux. Ces coûts ne sont pas comptabilisés.

Poursuite des travaux d'entretien non comptabilisée.

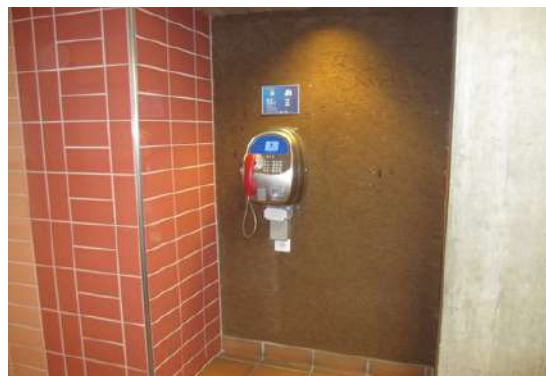
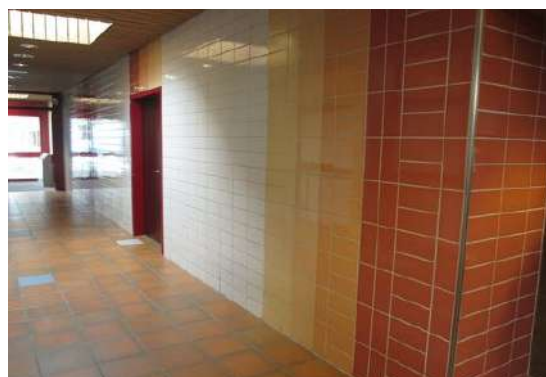
Etat de dégradation ☐ a ☒ b ☐ c ☐ d

Remplacements localisés de faïence (<5%). Réfection des joints.

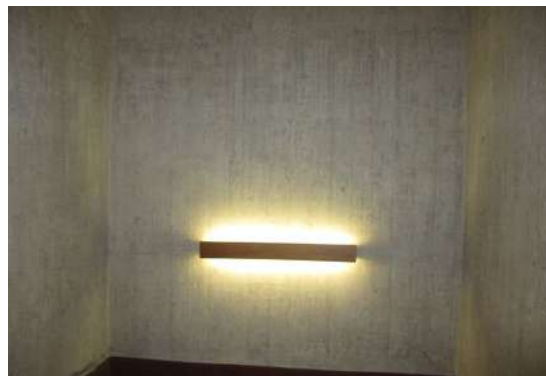
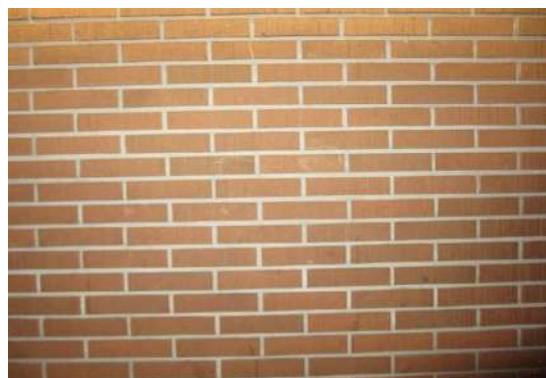
Etat de dégradation ☐ a ☒ b ☐ c ☐ d

Nettoyage de l'ensemble des surfaces.

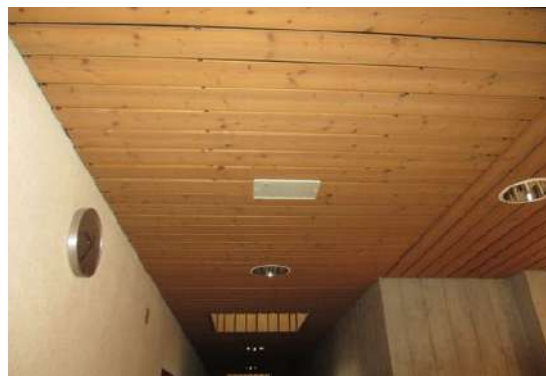
Etat de dégradation ☐ a ☒ b ☐ c ☐ d

Préparation et peinture ou vernissage des surfaces.

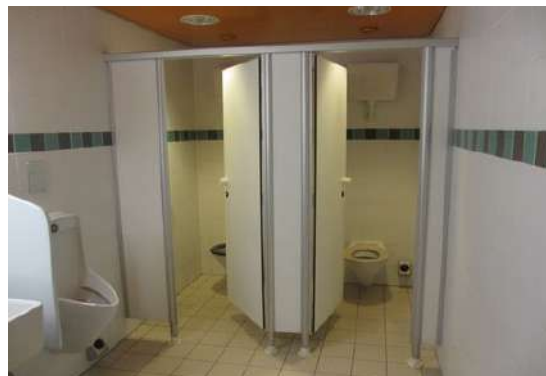
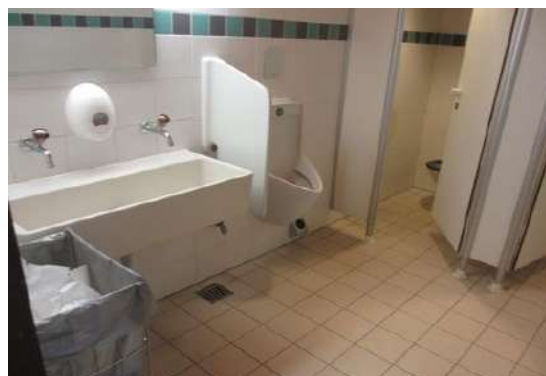
Etat de dégradation ☐ a ☒ b ☐ c ☐ d

Peinture sur plafonds. Contrôle et ajustement des parois de séparation. Contrôle et réglage de la robinetterie.

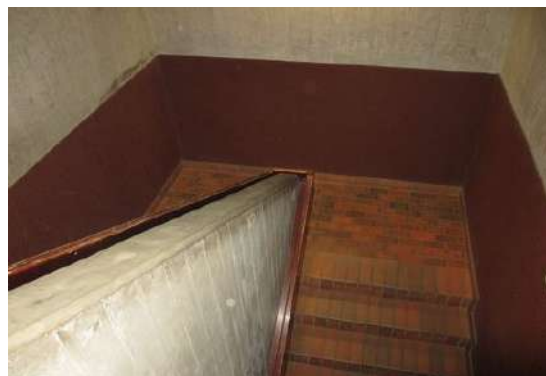
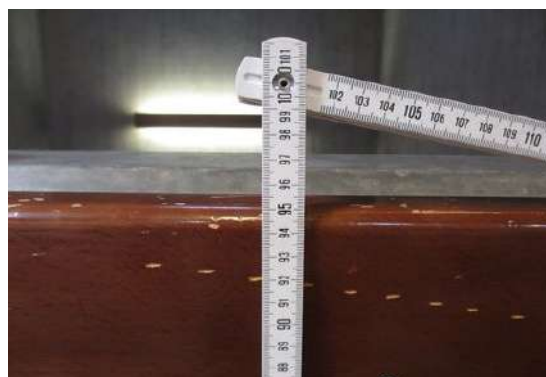
Etat de dégradation ☐ a ☒ b ☐ c ☐ d

Dégâts ponctuels sur les marches et nez de marche. Microfissures et joints dégarnis. Surfaces sales et défraîchies.

Réfection locale des marches. Contrôle des assemblages, peinture de la balustrade et de la sous face de l'escalier.

Mise en conformité des hauteurs des balustrades.

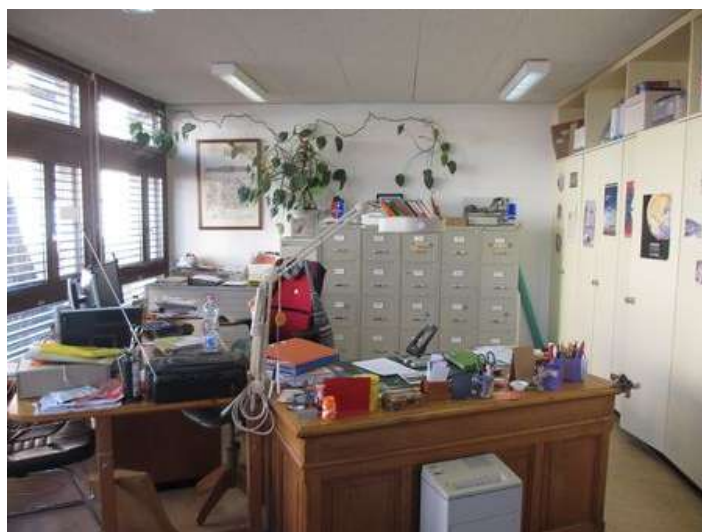
Les surfaces sont en état.

Des infiltrations ont détérioré certaines zones de faux plafonds.

Entretien des surfaces.

Remplacement localisé des plaques de faux plafonds.

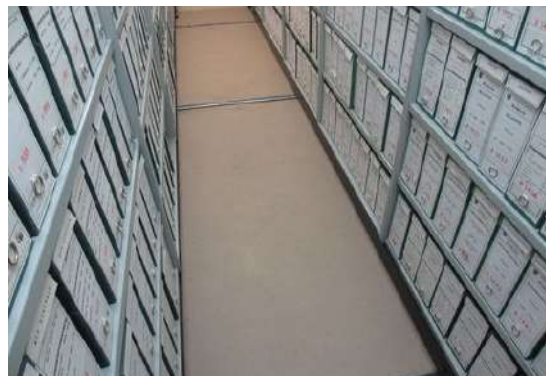
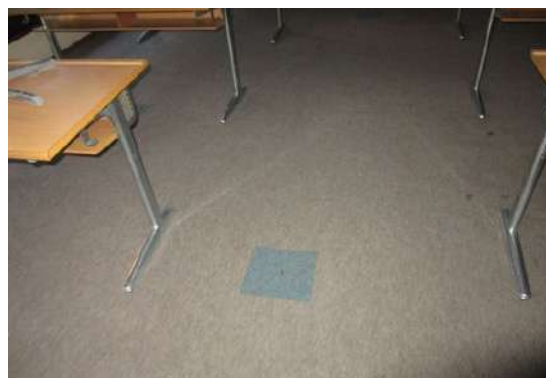
Etat de dégradation ☐ a ☒ b ☐ c ☐ d

Travaux d'entretien, nettoyage du sol.

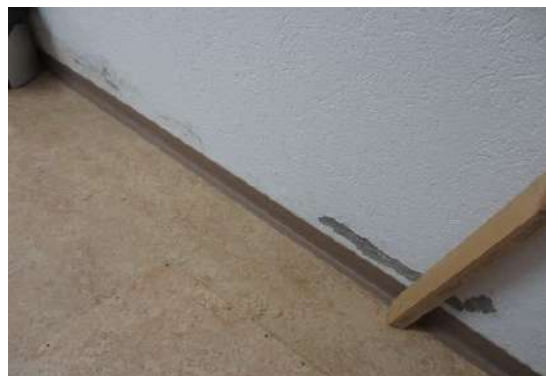
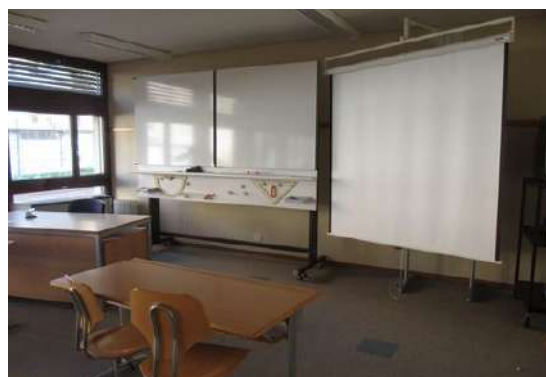
Etat de dégradation ☐ a ☒ b ☐ c ☐ d

Préparation et peinture des surfaces.

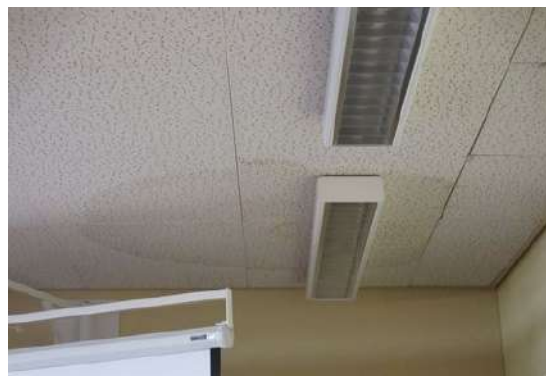
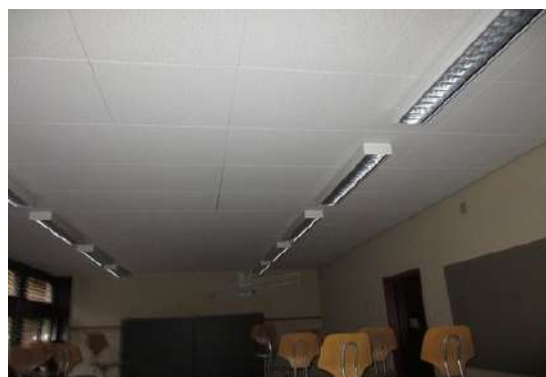
Etat de dégradation ☐ a ☒ b ☐ c ☐ d

Surfaces sales, quelques plaques cassées ou fendues (< 25%).
Traces d'humidité dans la dernière salle de classe.

Remplacer les plaques défectueuses, remettre en état le reste du plafond.

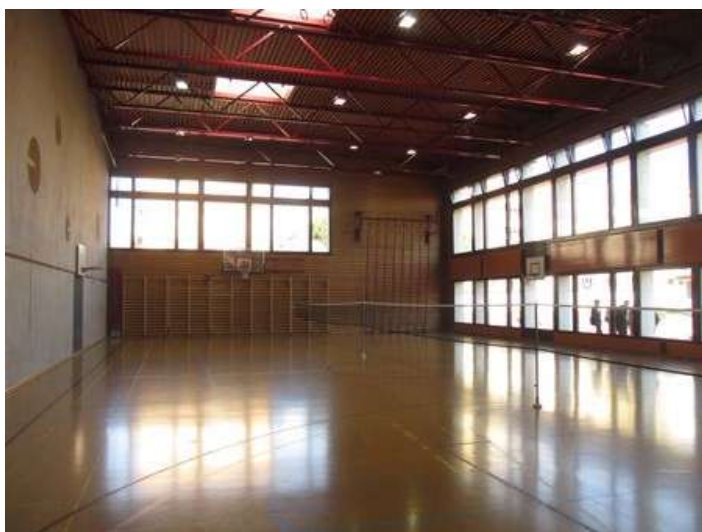
Certains revêtements sont vétustes (faux plafond des vestiaires, moquette des salles de sport).

Les portes en bois vitrées sont vétustes.

Entretien des portes intérieures.

Remplacement des moquettes et des faux plafonds métalliques.

Entretien des surfaces.

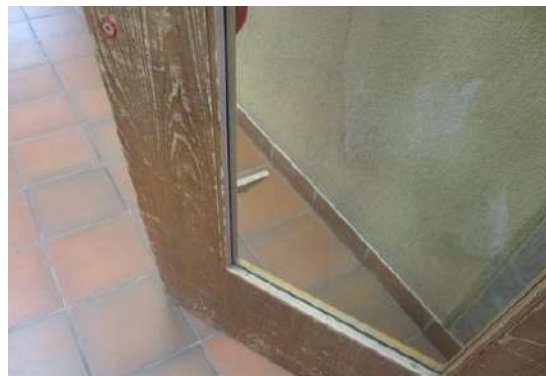
Etat de dégradation ☐ a ☐ b ☒ c ☐ d

Réparations des menuiseries remplacement partiel de portes et de ferrements (<50%). Traitement complet des surfaces.

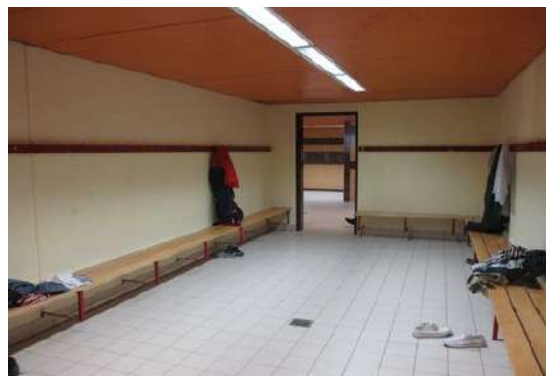
Etat de dégradation ☐ a ☒ b ☐ c ☐ d

Remplacement de quelques carreaux et plinthes. Réfection des joints.

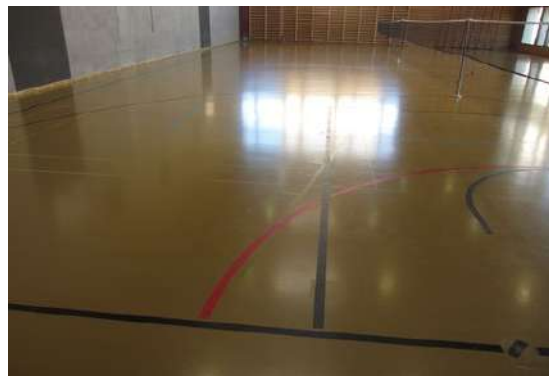
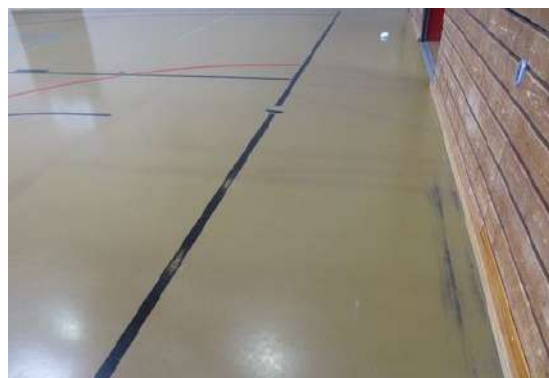
Etat de dégradation ☐ a ☒ b ☐ c ☐ d

Marquage du sol.

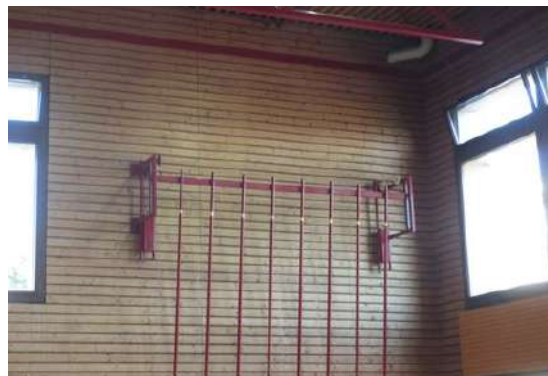
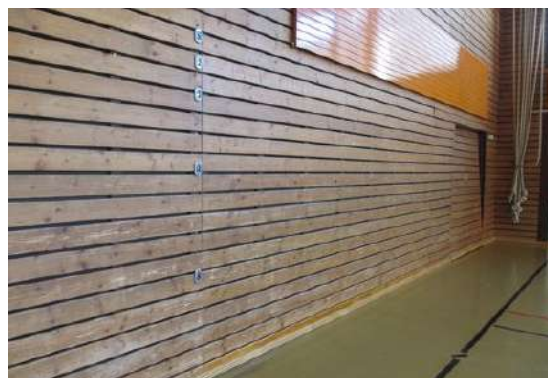
Lambrissage en bon état. Surface sale ou usée.

Ponçage et traitement complet des surfaces.

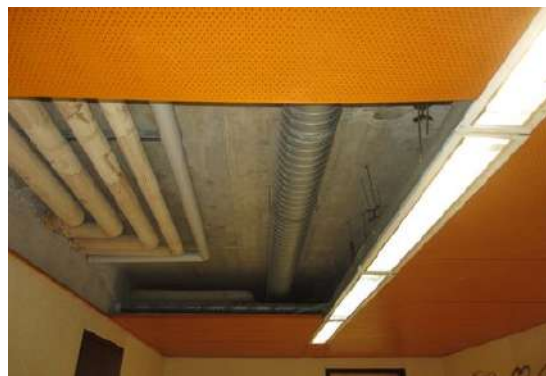
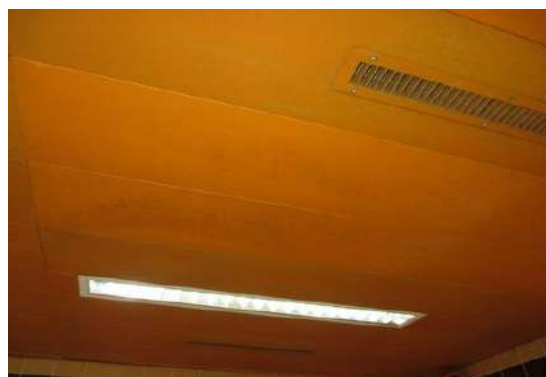
Etat de dégradation ☐ a ☐ b ☒ c ☐ d

Montant de réserve pour le démontage complet des éléments et des fixations et évacuation. Mise en place d'un nouveau système de faux plafond.

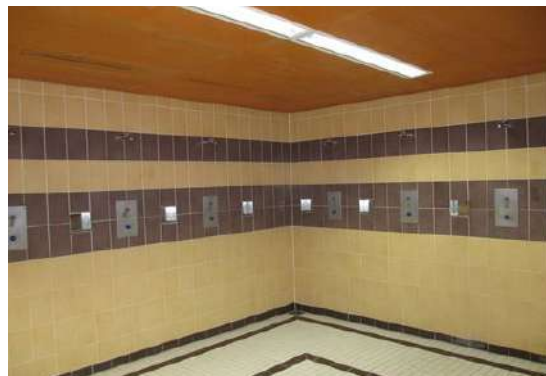
Etat de dégradation ☐ a ☒ b ☐ c ☐ d

De l'amiante est présent dans ces éléments selon rapport n°246.2409 (colles de faïences). Elimination et assainissement des locaux selon la directive CFST n°6503. Evacuation comme déchets spéciaux. Ces coûts ne sont pas comptabilisés.

Contrôle et ajustement des parois de séparation. Contrôle et réglage de la robinetterie.

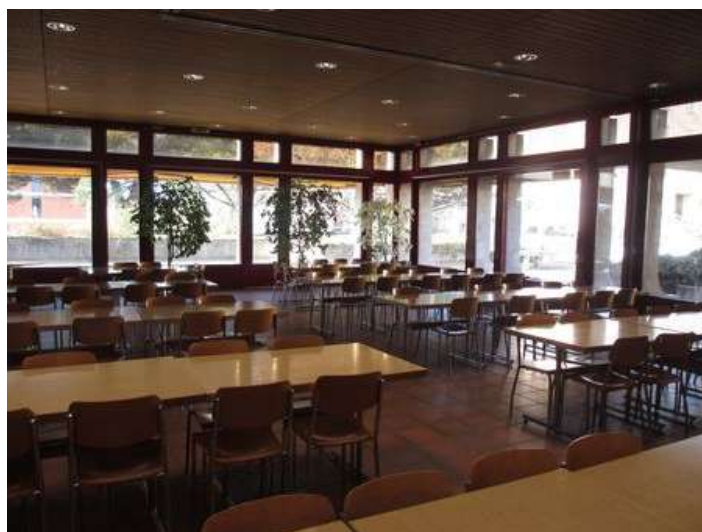
Les surfaces sont globalement en état, mis à part les carrelages et faïences de la cuisine qui sont localement dégradés.

Entretien et rénovation localisée des revêtements de la cuisine à court terme.

Entretien des sanitaires.

Entretien de l'ensemble des surfaces.

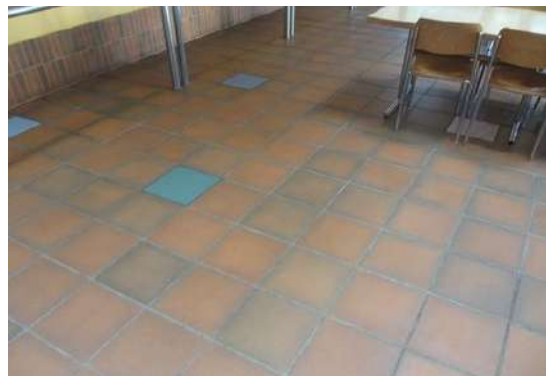
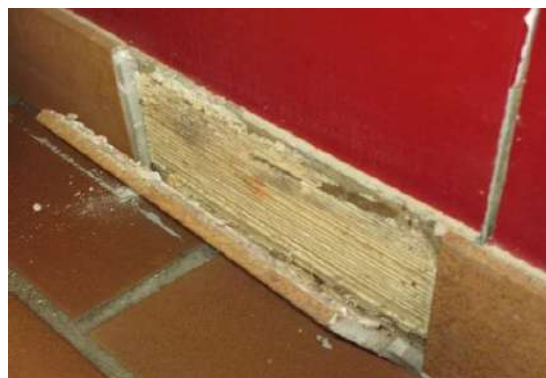
Etat de dégradation ☐ a ☒ b ☐ c ☐ d

Remplacement de quelques carreaux et plinthes (matériaux de réserve disponibles). Réfection des joints.

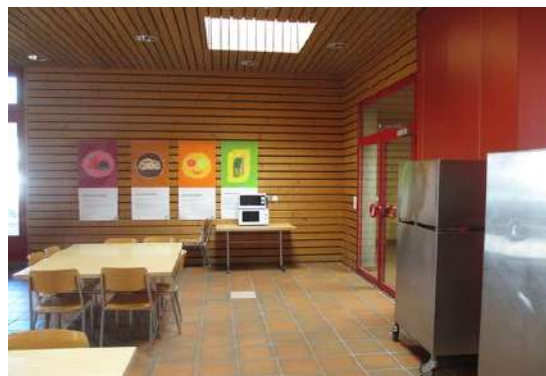
Présence de lambrissage bois dans le réfectoire.

Etat de dégradation ☐ a ☒ b ☐ c ☐ d

Lambrissage en bon état. Surface sale ou usée.

Priorité III

Ponçage et traitement complet des surfaces.

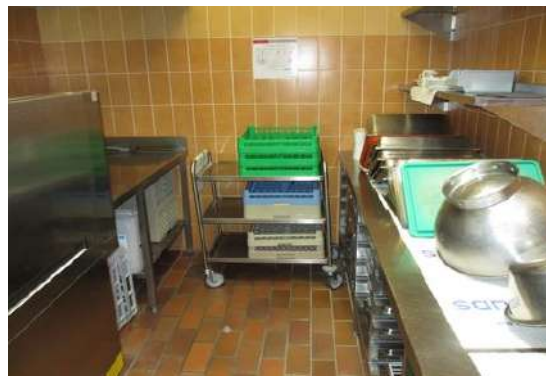
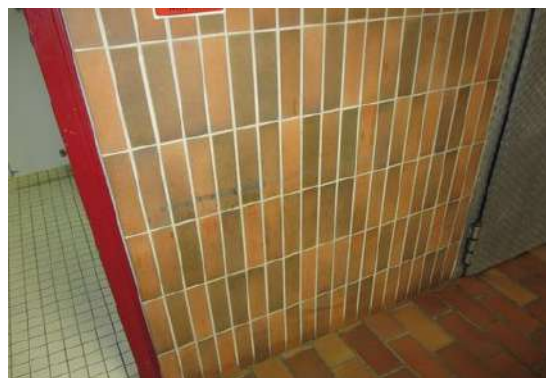
C06-02 Parois et revêtements de murs intérieurs

Etat de dégradation ☐ a ☒ b ☐ c ☐ d

De l'amiante est présent dans ces éléments selon rapport n°246.2409 (colles de faïences). Elimination et assainissement des locaux selon la directive CFST n°6503. Evacuation comme déchets spéciaux. Ces coûts ne sont pas comptabilisés.

Poursuite des travaux d'entretien non comptabilisée.

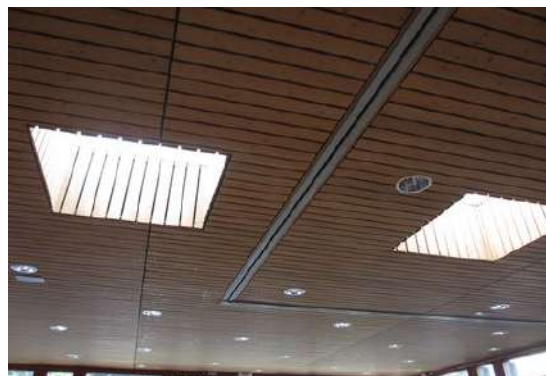
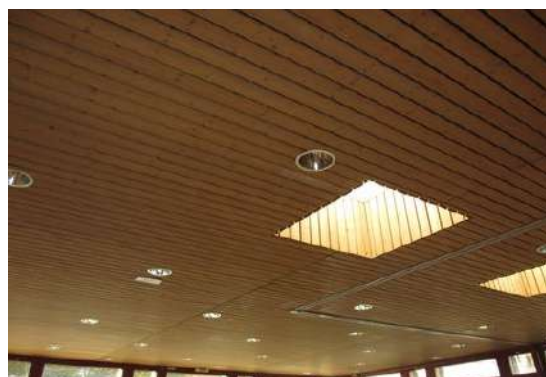
C06-03 Revêtements de plafond

Type 12: Faux plafond en bois

Etat de dégradation ☐ a ☒ b ☐ c ☐ d

Priorité III

Préparation et peinture ou vernissage des surfaces.

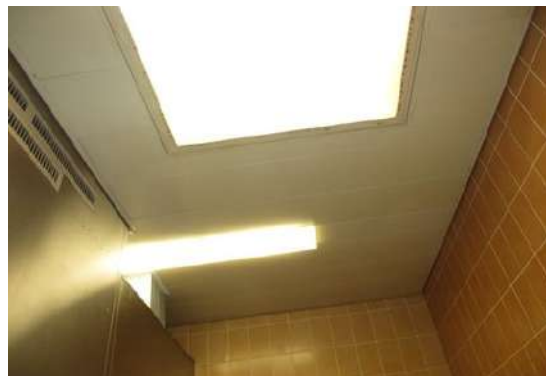
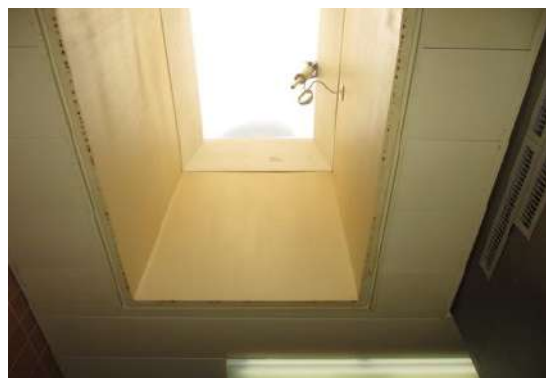
C06-03 Revêtements de plafond

Etat de dégradation ☐ a ☒ b ☐ c ☐ d

Priorité II

Nettoyage et peinture de l'ensemble des surfaces.

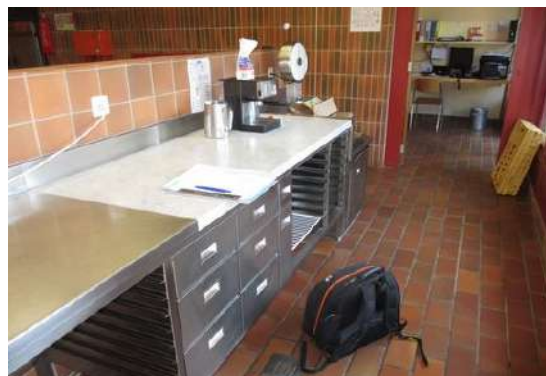
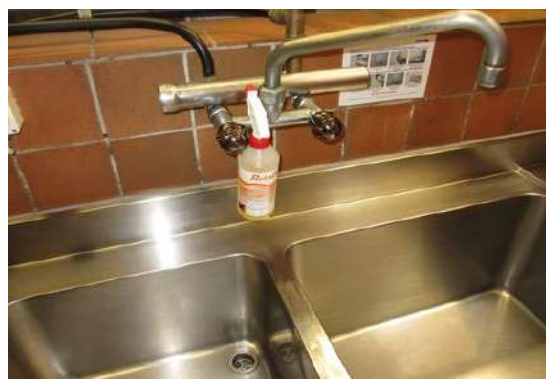
U02-01 Cuisine

Etat de dégradation ☐ a ☒ b ☐ c ☐ d

Priorité II

Peinture sur plafond et murs. Réglage ou remplacement des ferrements des meubles de cuisines et des robinetteries défectueuses.

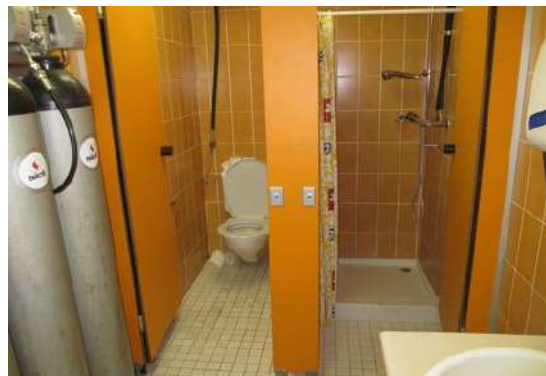
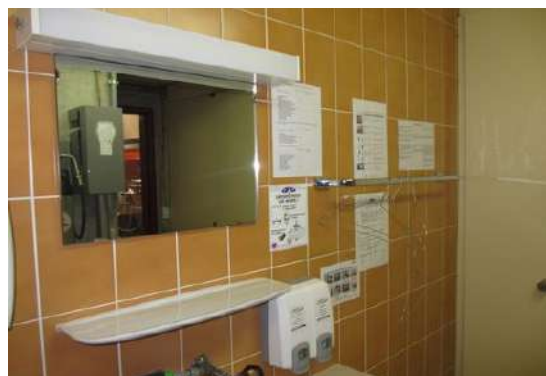
U02-03 Groupe sanitaire

Etat de dégradation

Priorité II

Remplacement de 2 appareils sanitaires au max par groupe sanitaire. Contrôle et réglage de la robinetterie. Remplacement de quelques carreaux. Peinture sur parois y c. séparation de WC et plafond.

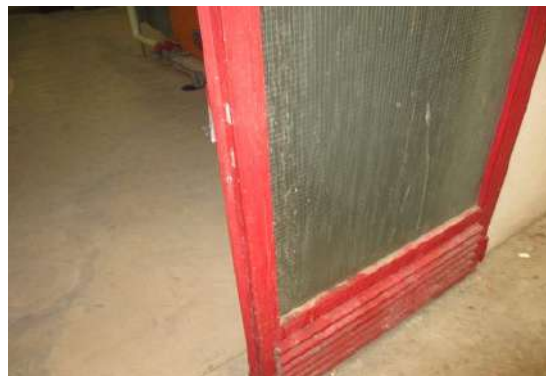
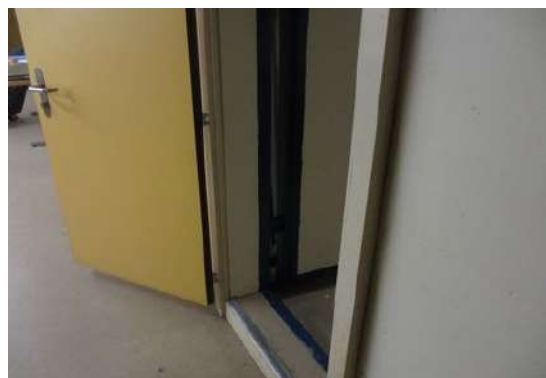
Etat de dégradation ☐ a ☒ b ☐ c ☐ d

Priorité II

Réparation des parties endommagées, ajustement et remplacement partiels des ferrements. Peinture des portes.

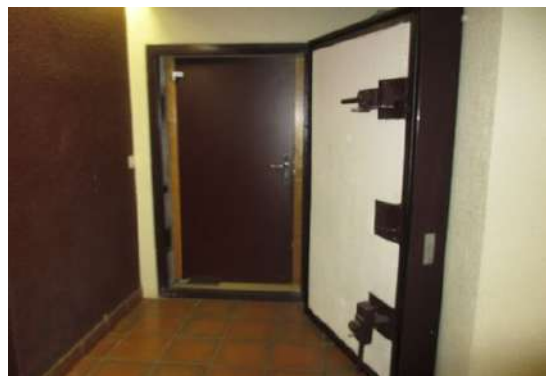
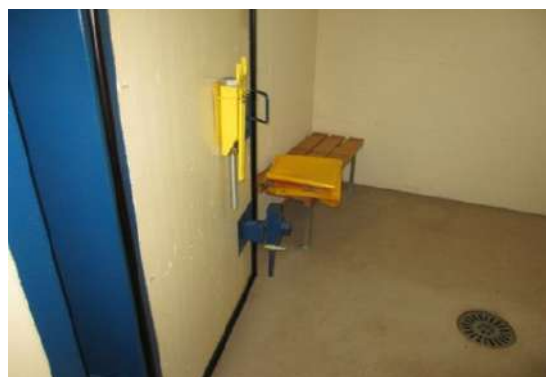
C05-02 Portes intérieures

Etat de dégradation ☒ a ☐ b ☐ c ☐ d

Poursuite des travaux d'entretien non comptabilisée.

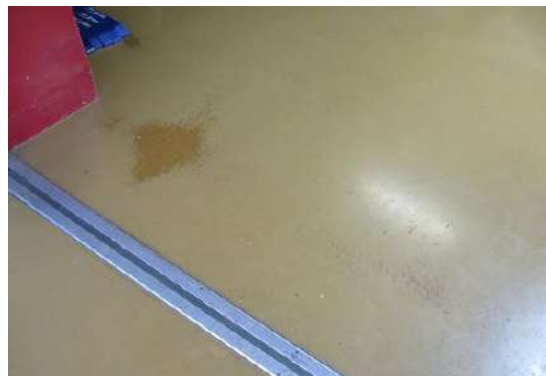
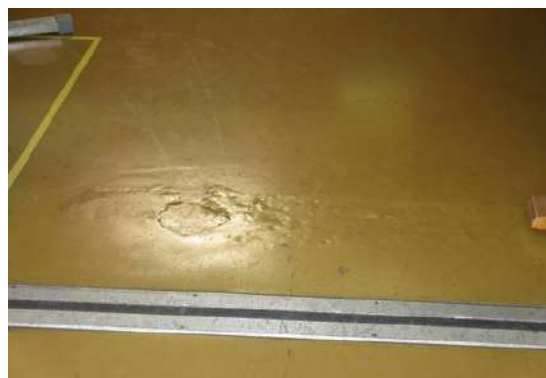
C06-01 Revêtements de sol

Etat de dégradation ☐ a ☒ b ☐ c ☐ d

De l'amiante est présent dans ces éléments selon rapport n°246.2409 (sols coulés). Elimination et assainissement des locaux selon la directive CFST n°6503. Evacuation comme déchets spéciaux. Ces coûts ne sont pas comptabilisés.

Dépose et évacuation des anciens revêtements, réfection partielle du sous-plancher. Mise en place de nouveaux revêtements y compris plinthes.

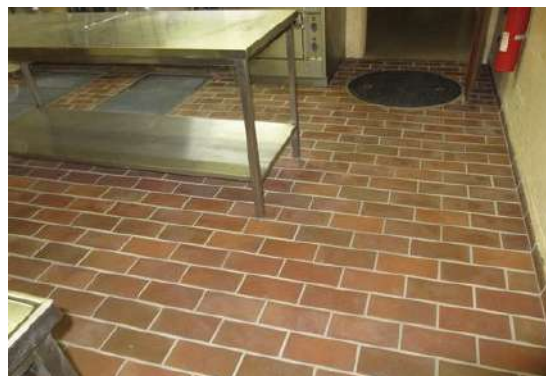
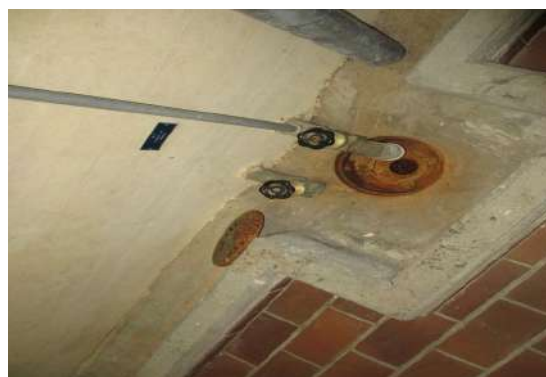
C06-01 Revêtements de sol

Etat de dégradation ☐ a ☒ b ☐ c ☐ d

Priorité III

Remplacement de quelques carreaux et plinthes. Réfection des joints.

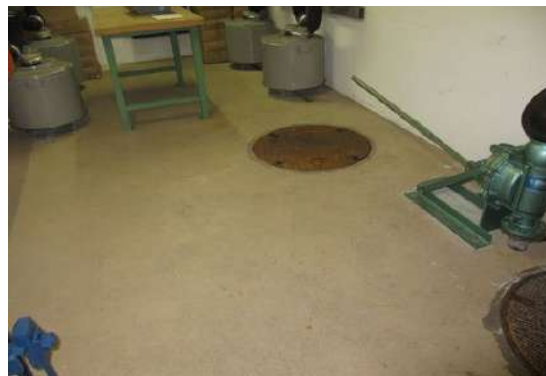
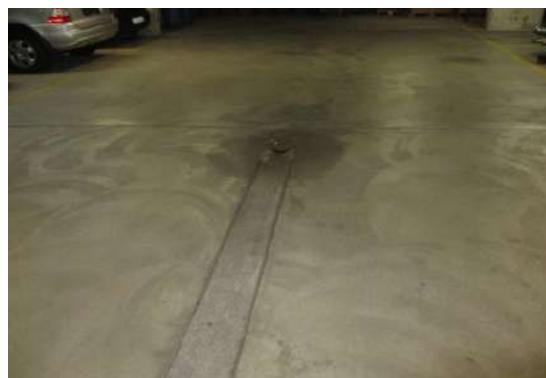
C06-01 Revêtements de sol

Etat de dégradation ☐ a ☒ b ☐ c ☐ d

Poursuite des travaux d'entretien non comptabilisée.

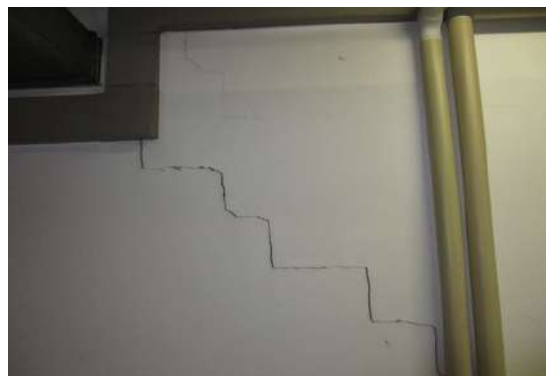
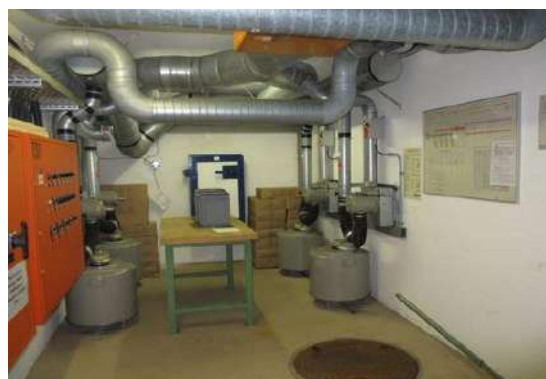
C06-02 Parois et revêtements de murs intérieurs

Etat de dégradation ☐ a ☒ b ☐ c ☐ d

Les surfaces sont sales.
Quelques fissures sont visibles.

Priorité III

Nettoyage de l'ensemble des surfaces.

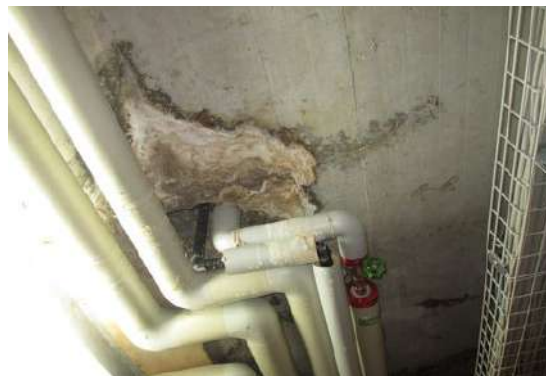
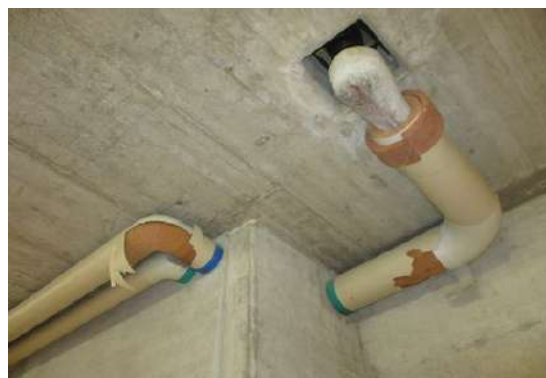
C06-03 Revêtements de plafond

La dalle ne présente pas de dégât apparent, les surfaces sont sales et défraîchies. Quelques traces d'humidité au niveaux des réseaux d'eau. Infiltrations en cours dans un local électrique du sous-sol.

Poursuite des travaux d'entretien non comptabilisée.

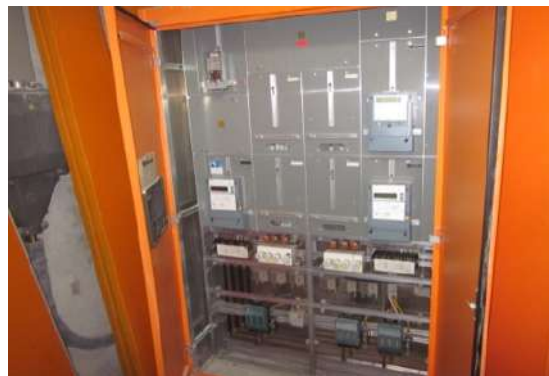
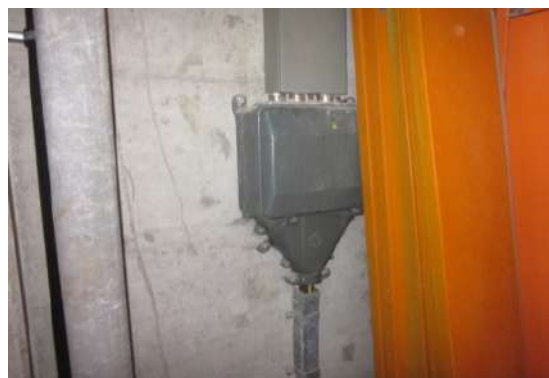
Etat de dégradation ☒ a ☐ b ☐ c ☐ d

Réalisation d'un rapport de sécurité en 2015.

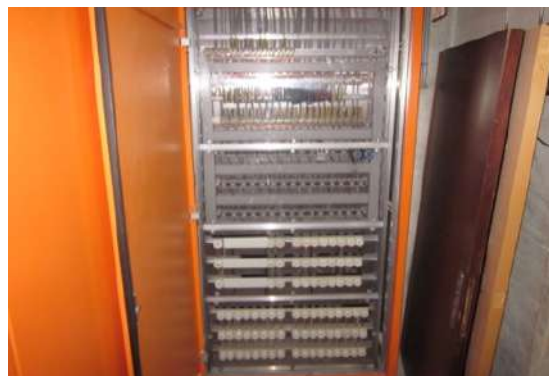
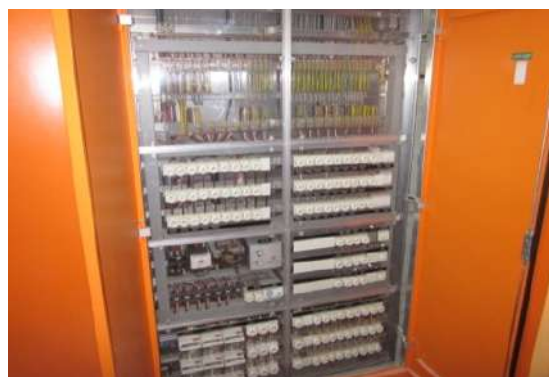
**I00-02 Tableaux et distribution secondaire****Type 1: Tableaux et distribution secondaire à faible puissance** **100 %***Evaluation de l'état des tableaux et de leur alimentation électrique, de leur situation et du suivi de leur conformité.***Description typologique**

Six tableaux secondaires dans le bâtiment.

Etat de dégradation ☒ a ☐ b ☐ c ☐ d

Sans intervention.

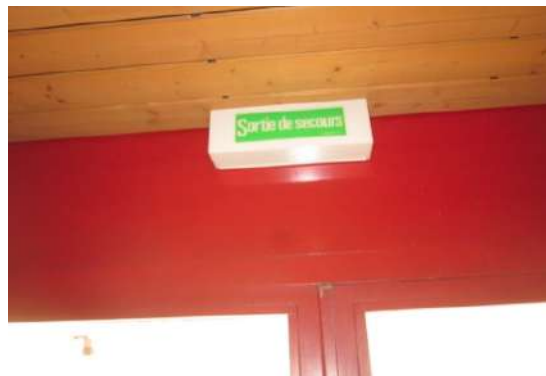
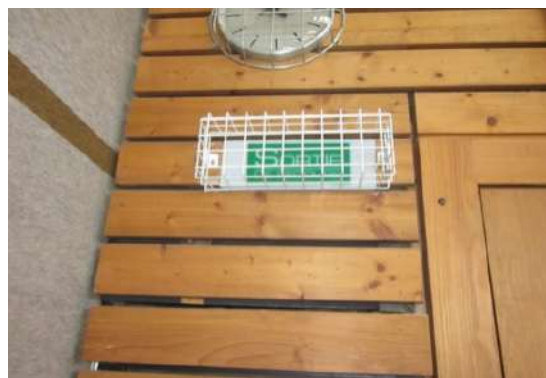
I00-03 Eclairage de secours

Etat de dégradation ☐ a ☒ b ☐ c ☐ d

Priorité I

Montant de réserve pour la mise en conformité de l'installation et la fourniture des lampes manquantes (<15%).

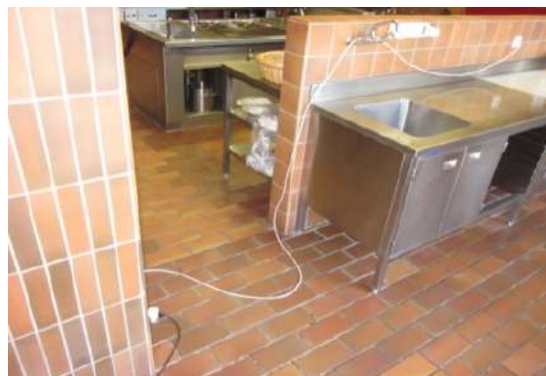
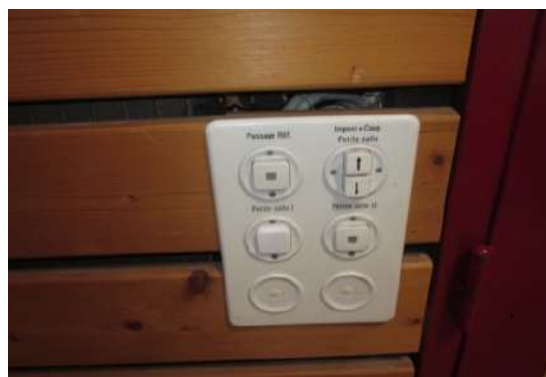
I00-05 Alimentation des luminaires et des prises

Etat de dégradation ☐ a ☐ b ☒ c ☐ d

Priorité I

Montant de réserve pour l'ajout de prises électriques.

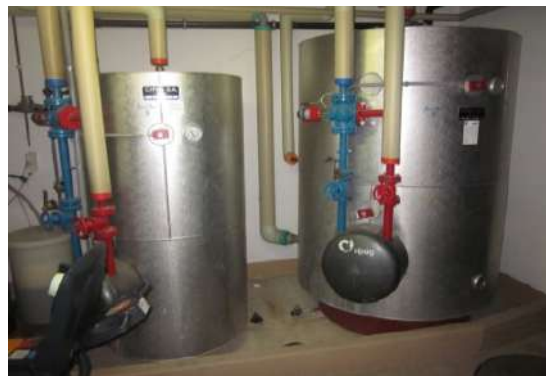
Etat de dégradation ☐ a ☒ b ☐ c ☐ d

Priorité I

Complément d'isolation des conduites.

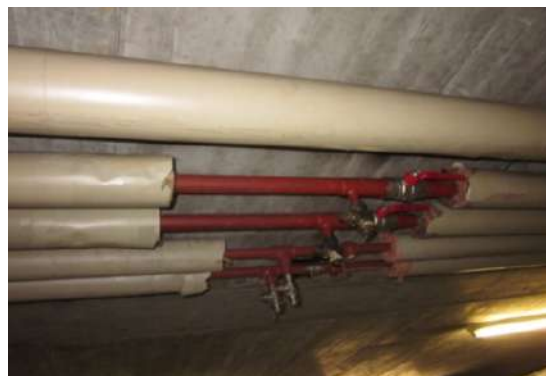
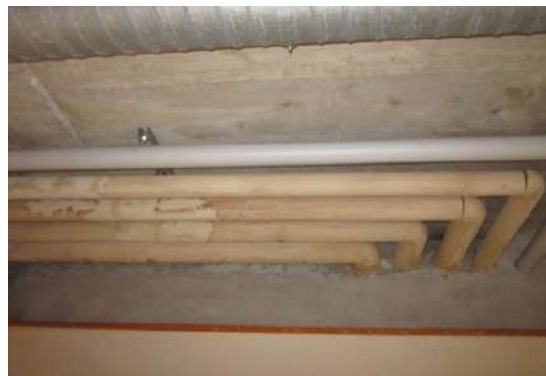
I02-03 Distribution de chaleur

Etat de dégradation ☐ a ☐ b ☒ c ☐ d

Conduites anciennes mais en bon état, signes de corrosion ou indices de fuites. Dimensionnement correct, débits et pressions assurés. Isolation partiellement absente ou endommagée. Prescriptions respectées.

Priorité II

Réparer ou changer les pièces défectueuses et les joints. Réparer ou améliorer l'isolation. Adapter aux prescriptions en vigueur. Rincer le réseau.

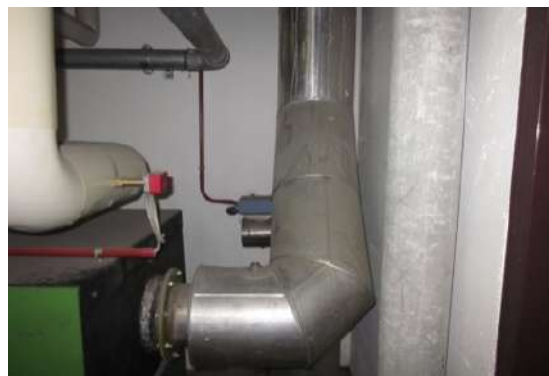
I02-08 Cheminée du chauffage

Canal de cheminée en bon état, bien isolé. Pas de signe de corrosion ou de fuite. Bonne accessibilité des ouvertures de nettoyage.

Sans intervention.

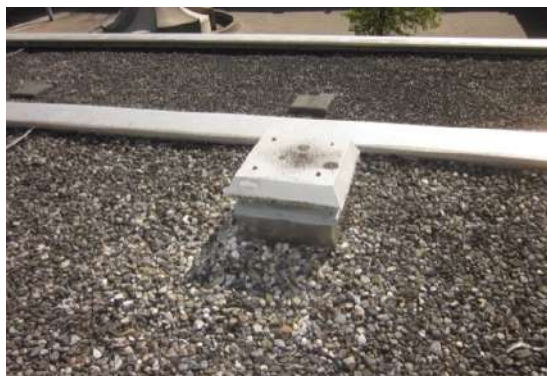
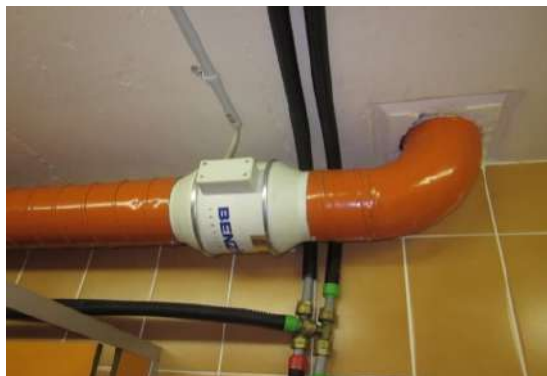
I03-02 Ventilateurs

Ventilateurs anciens. La turbinette est sale, un bon fonctionnement n'est pas certain. L'extraction dans les parkings est hors service à cause de problèmes d'odeur.

Montant de réserve pour l'entretien des ventilateurs encore en fonction.

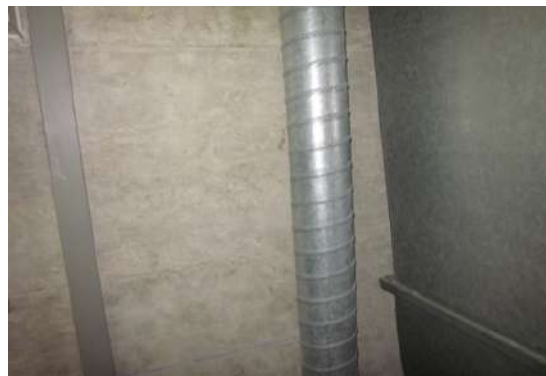
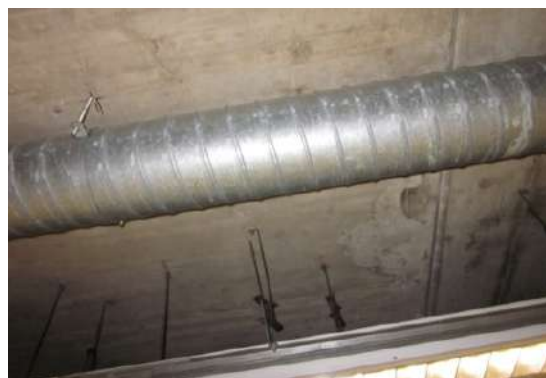
I03-03 Réseau de distribution d'air

Réseau en bon état. Pas de dégât, de saleté ou de corrosion. Dimensionnement (débit, pression) correct. Prescriptions respectées.

Sans intervention.

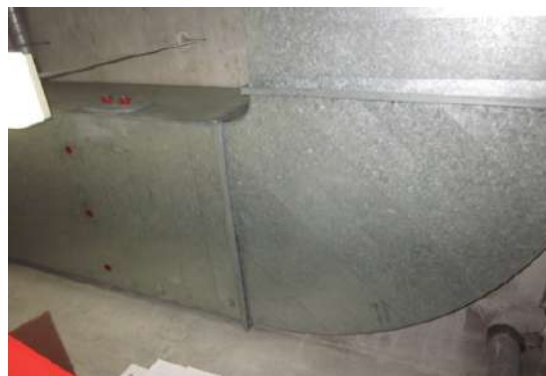
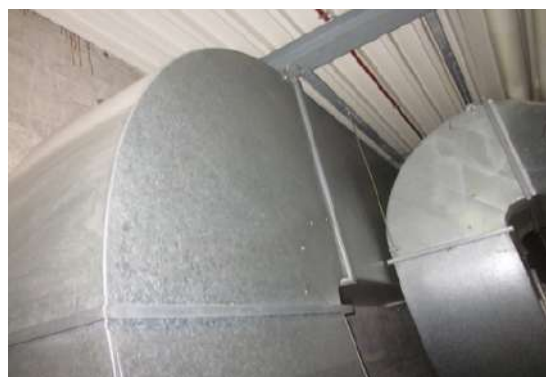
I03-03 Réseau de distribution d'air

Réseau en bon état. Pas de dégât, de saleté ou de corrosion. Dimensionnement (débit, pression) correct. Les réseaux sont probablement isolés par l'intérieur.

Sans intervention.

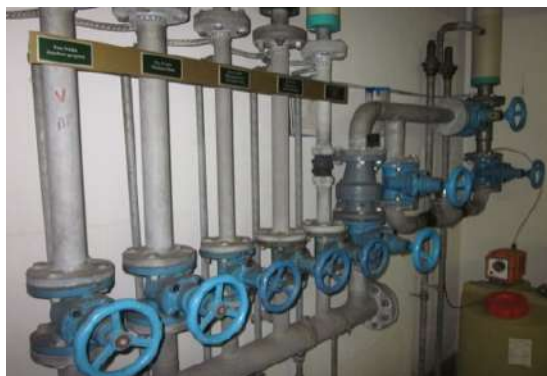
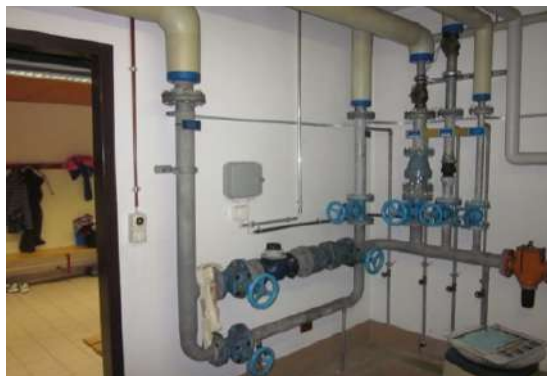
**104-01 Raccordement et batterie de distribution d'eau****Type 1: Raccordement et batterie de distribution d'eau** 100 %

Conduites, armatures et isolation anciennes mais en bon état et fonctionnels. Peu de dégât, de fuite, de corrosion ou de dépôt visibles. Dimensionnement acceptable.

Entretenir les armatures en bon état. Réparer ou remplacer les pièces défectueuses et les joints. Le fournisseur d'eau peut donner des informations supplémentaires.

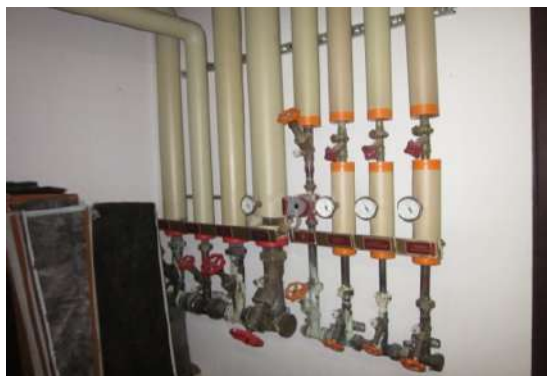
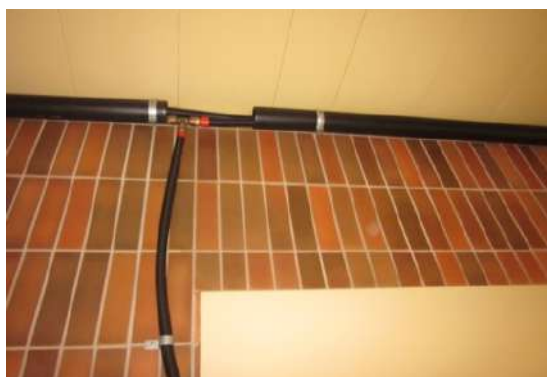
I04-08 Distribution d'eau sanitaire

Conduites d'origine dans les vestiaires et sanitaires.
Conduites provisoires dans la cuisine suite à une fuite importante.

Conduites en parties défectueuses. Traces de corrosion et de fuites sur les batteries d'eau chaude sanitaire.

Réparation des batteries d'eau chaude sanitaire. Remplacement complet des conduites dans la cuisine pour la mise en place d'un nouveau réseau dans les règles de l'art.

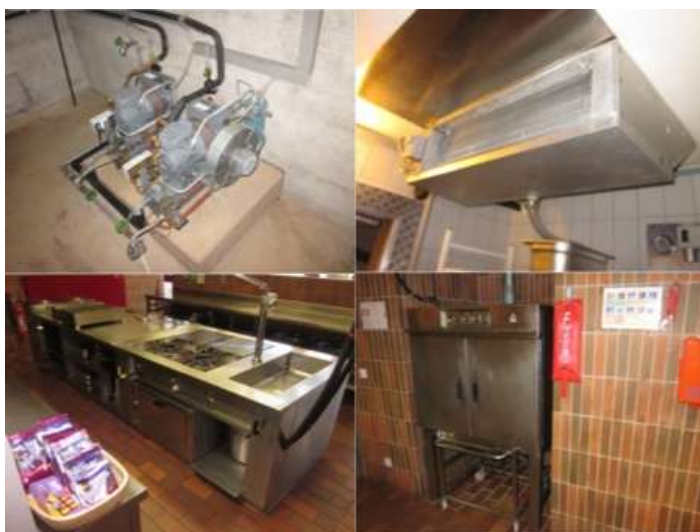
A priori fuite sur la conduite d'évacuation des condensats dans la chambre froide.

Cuisine professionnelle surdimensionnée par rapport aux besoins actuels, mais en ordre et fonctionnelle.

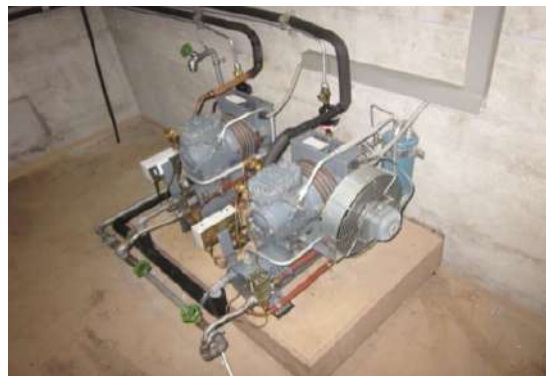
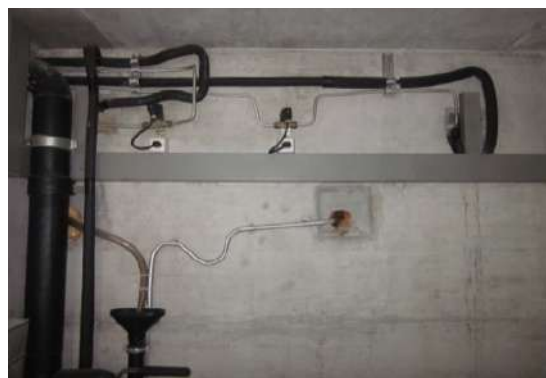
Machines en bon état. Pas de dégât, de fuite, de corrosion. Fonctionne sans problème. Installation accessible. Isolation correcte. Cependant le fluide R502 sera interdit à la recharge en 2015.

Remplacement de la machine fonctionnant au R502.
